## Stav před rekonstrukcí

HROBKA RODINY LIEBIG

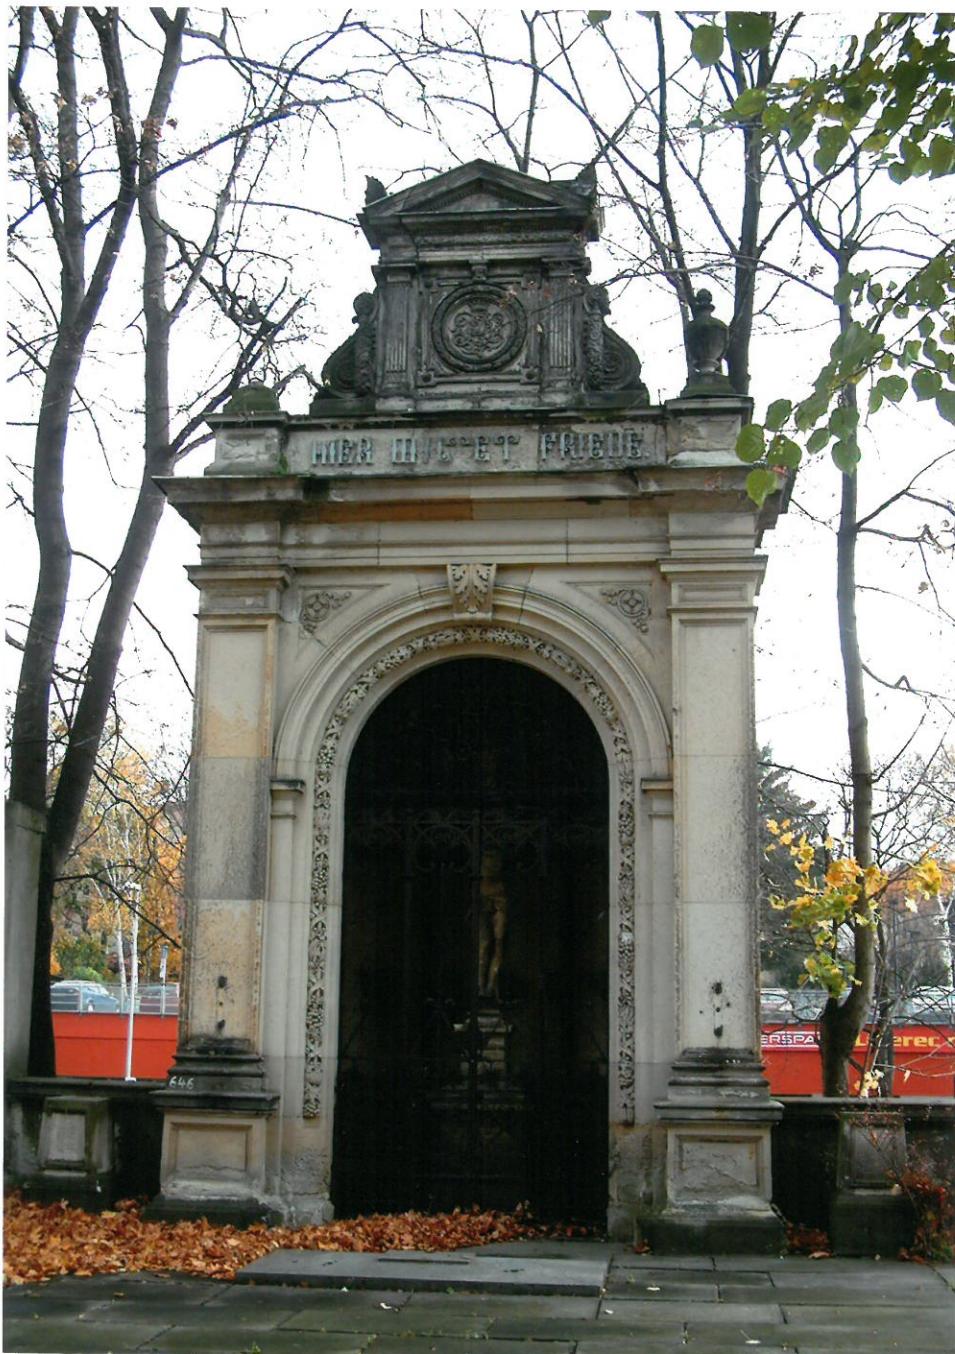
1. Liebigova hrobka v Liberci - celkový, čelní pohled . Stav v listopadu 2008

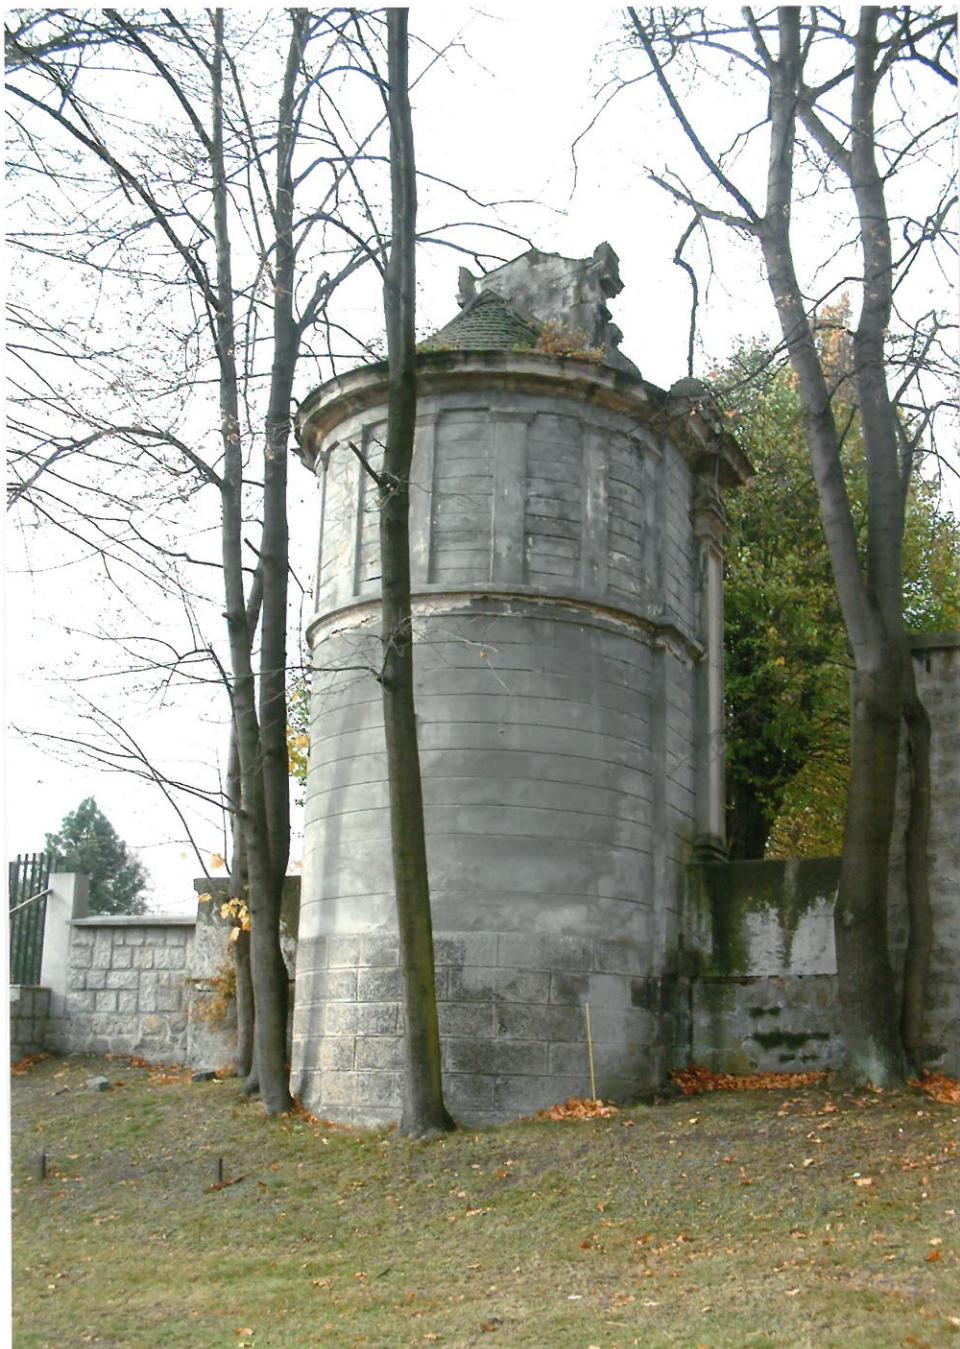
2. Liebigova hrobka v Liberci - celkový pohled, zadní strana apsydy se štukovou omítkou a soklem z žulových desek. Náletové stromy ohrožují stavbu. Stav v listopadu 2008

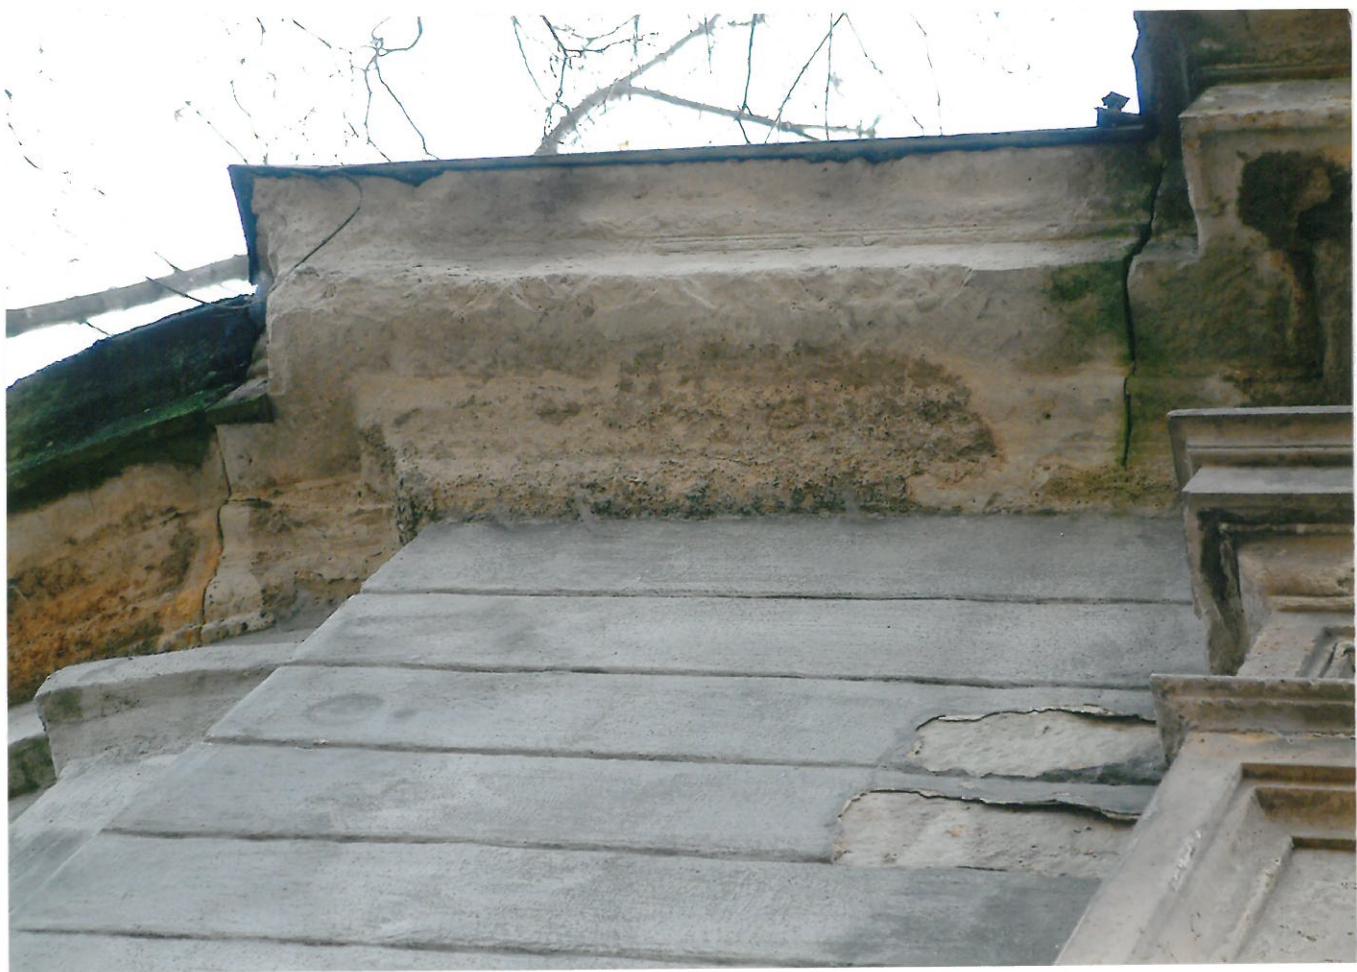
6. Liebigova hrobka v Liberci – detailní pohled, korunní římsa z pirnského pískovce nad levou částí půlkruhové zdi. Zcela havarijní míra koroze, chybí veškerá profilace. Stav v listopadu 2008

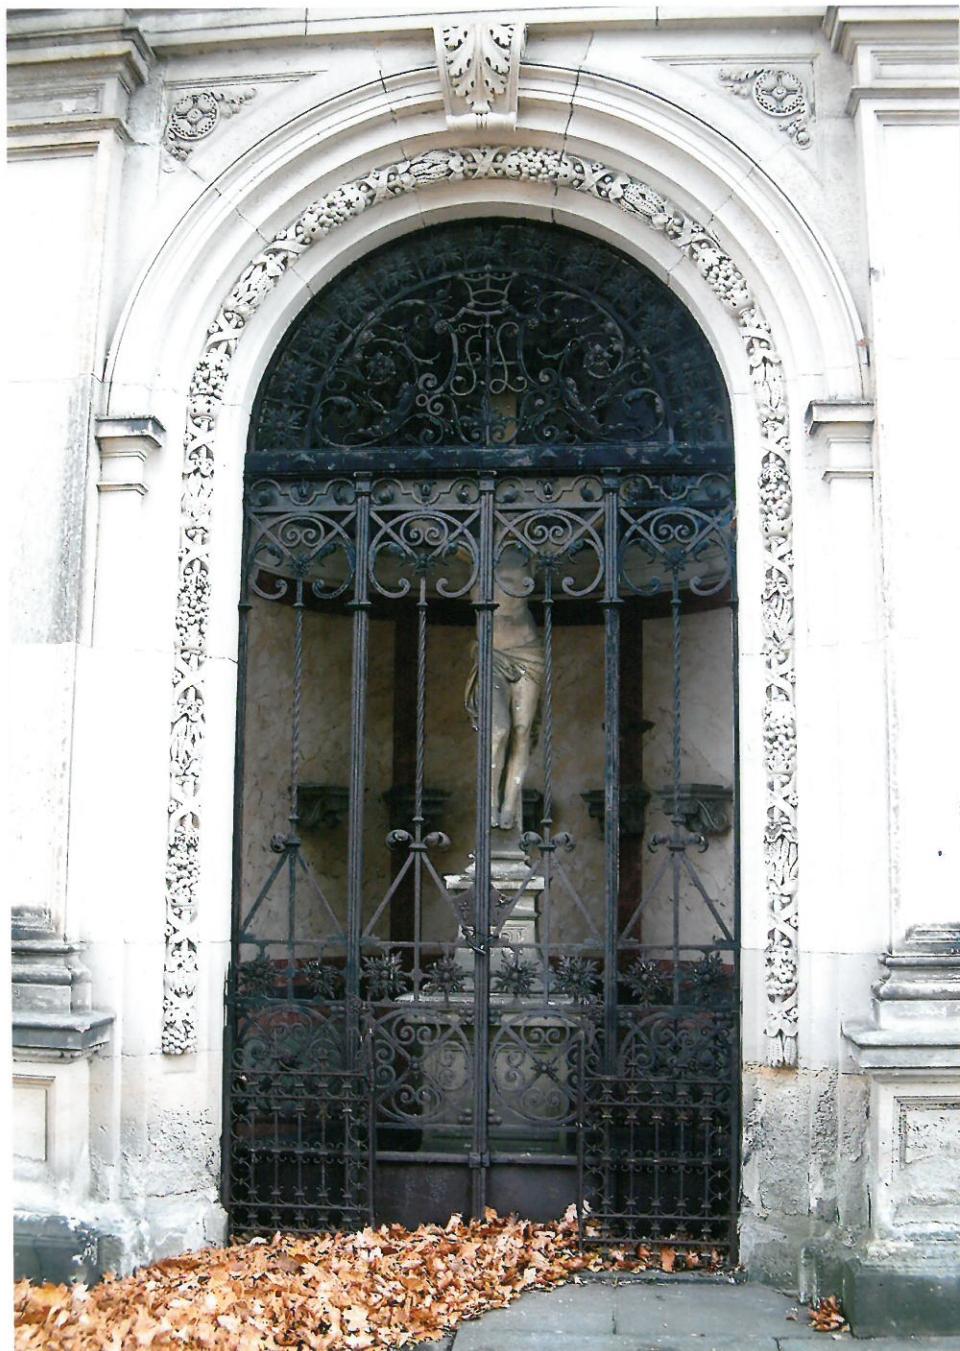
7. Liebigova hrobka v Liberci – detailní pohled, Vstupní portál s kovanou mříží. Stav v listopadu 2008

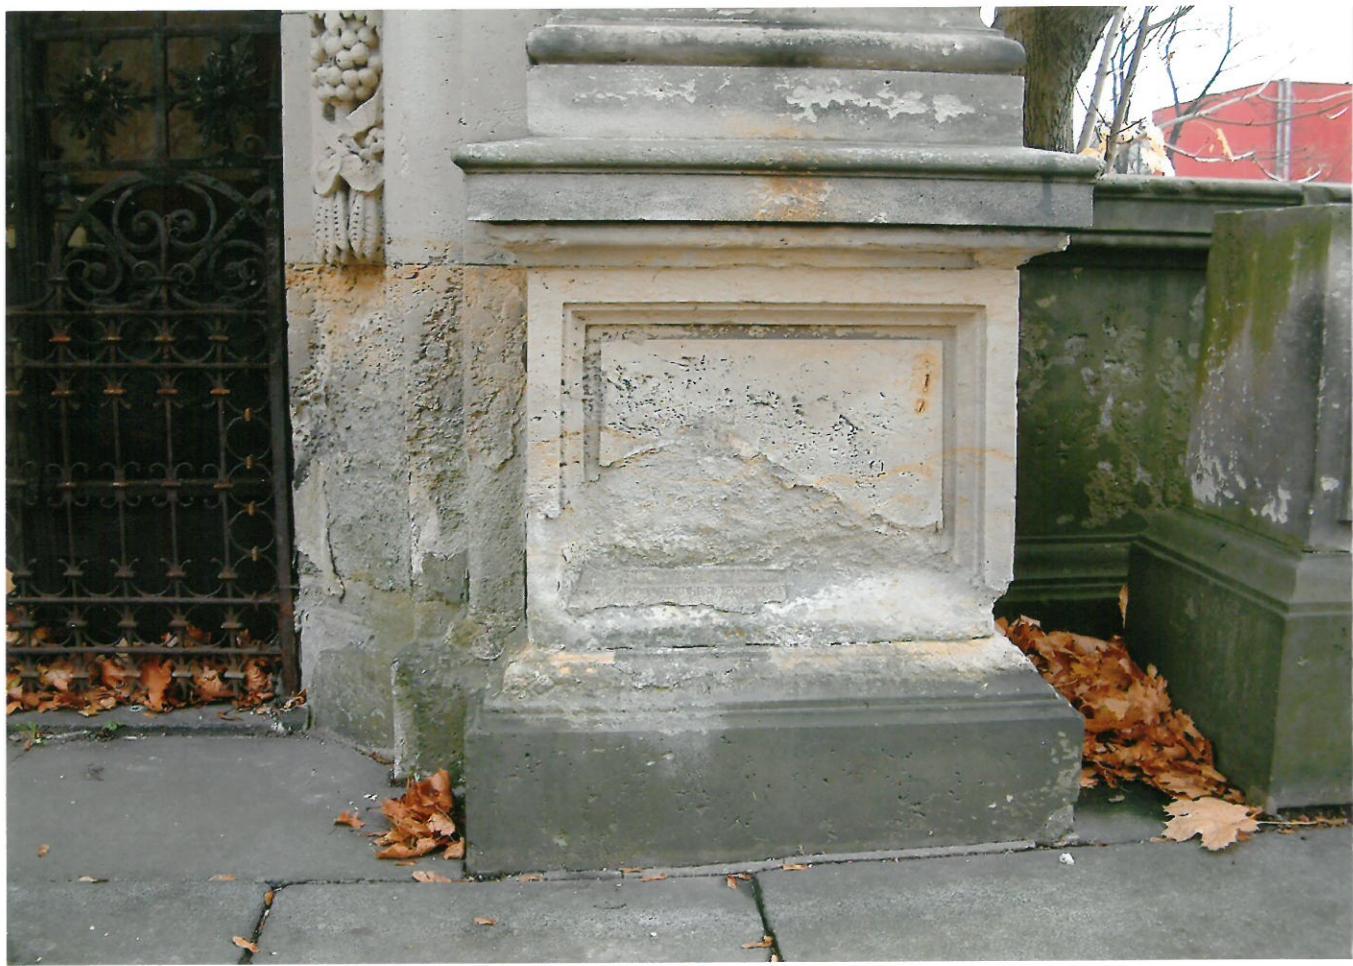
8. Liebigova hrobka v Liberci – detailní pohled, podstavec pravého pilastro. Hloubková koroze pískovce. Stav v listopadu 2008

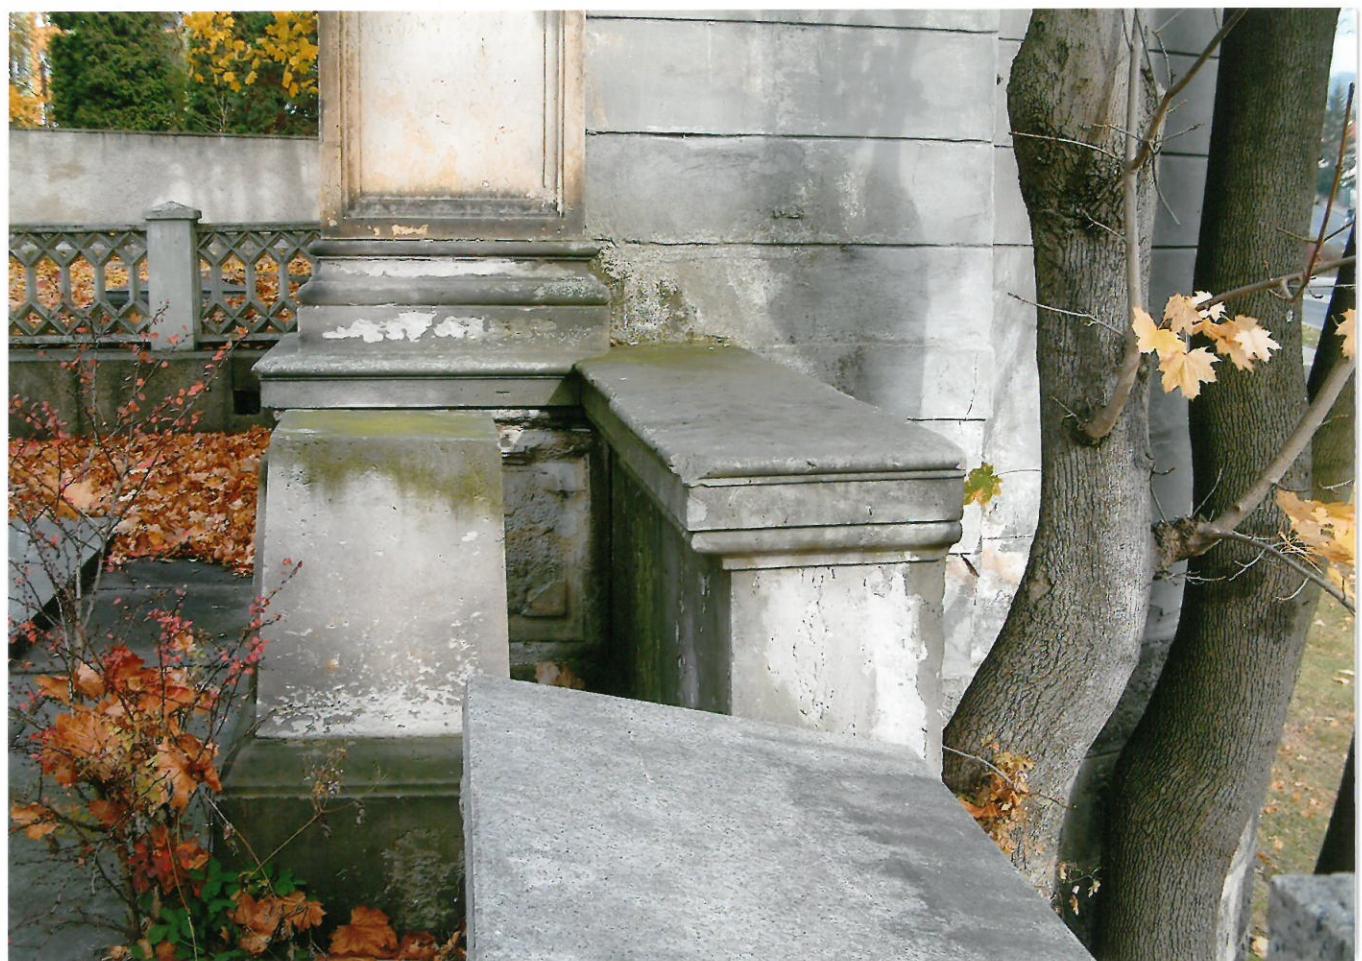
9. Liebigova hrobka v Liberci – detailní pohled, pravý podstavec zničené sochy a pravá zídka parapetní. Pískovec - povrchové znečištění , mikrovegetace, projevy koroze . Stav v listopadu 2008

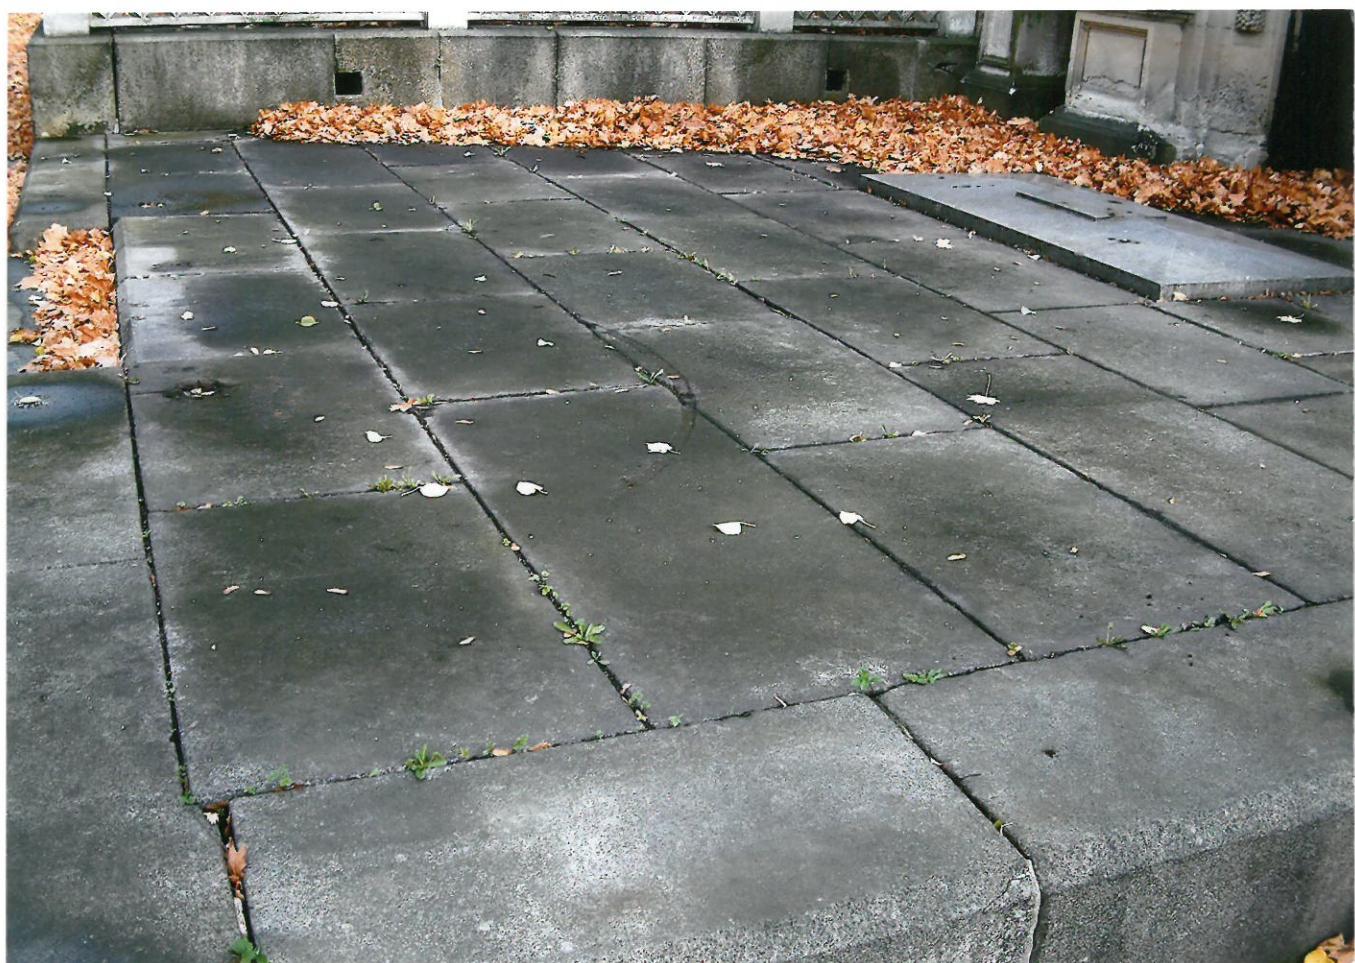
10. Liebigova hrobka v Liberci – detailní pohled, podesta z žulových desek a obrubníkem – žula. Povrchové znečištění , mikrovegetace, chybí spárování. Stav v listopadu 2008

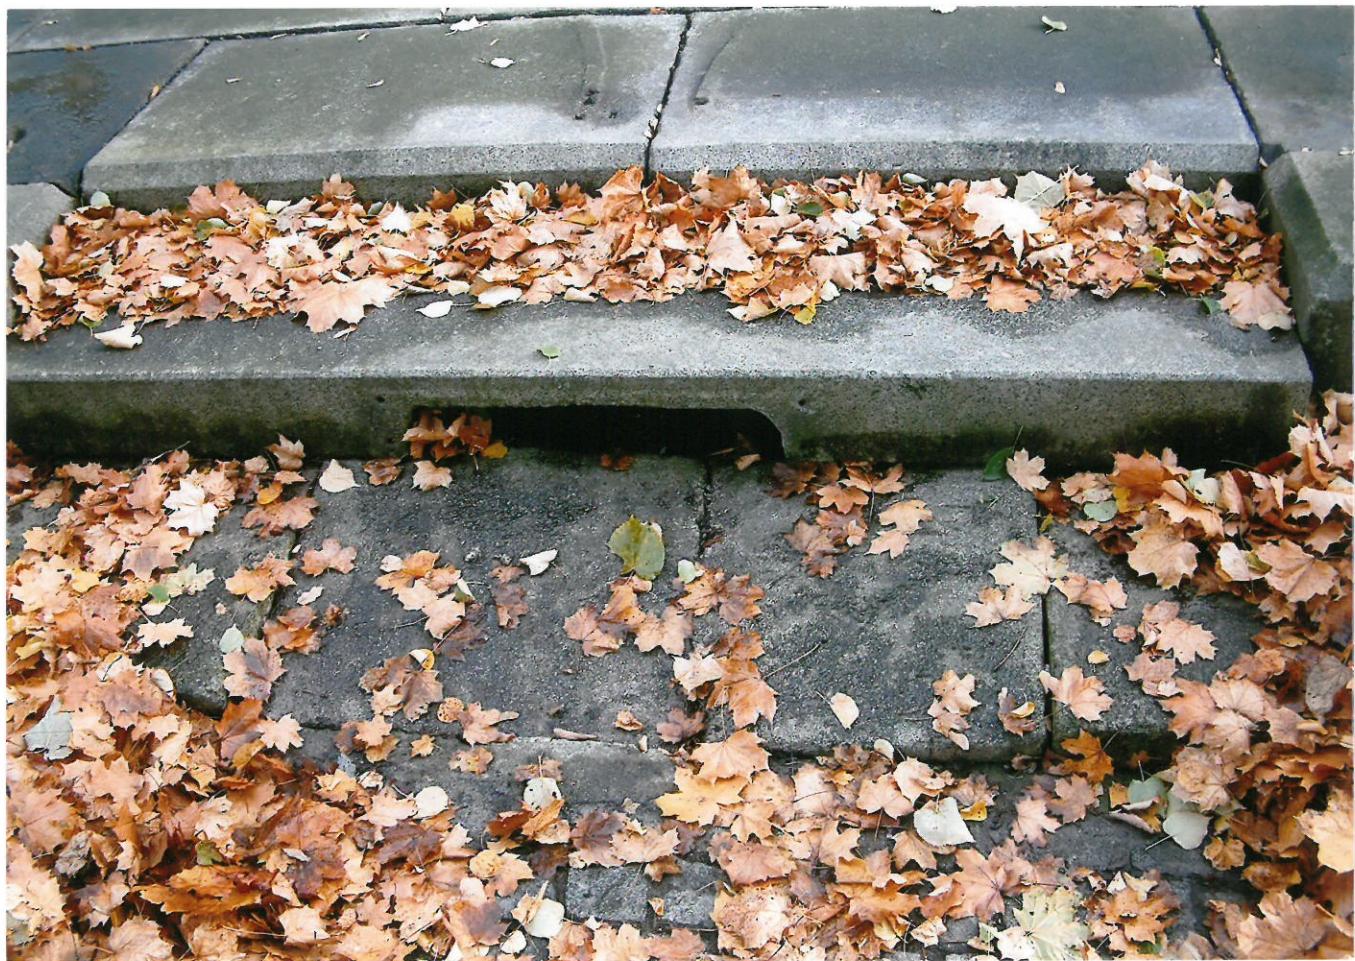
11. Liebigova hrobka v Liberci – detailní pohled, podesta z žulových desek a obrubníkem. Spodní desky a první schod propadly. Povrchové znečištění, mikrovegetace, chybí spárování, větrací otvor do krypty nefunkční. Stav v listopadu 2008

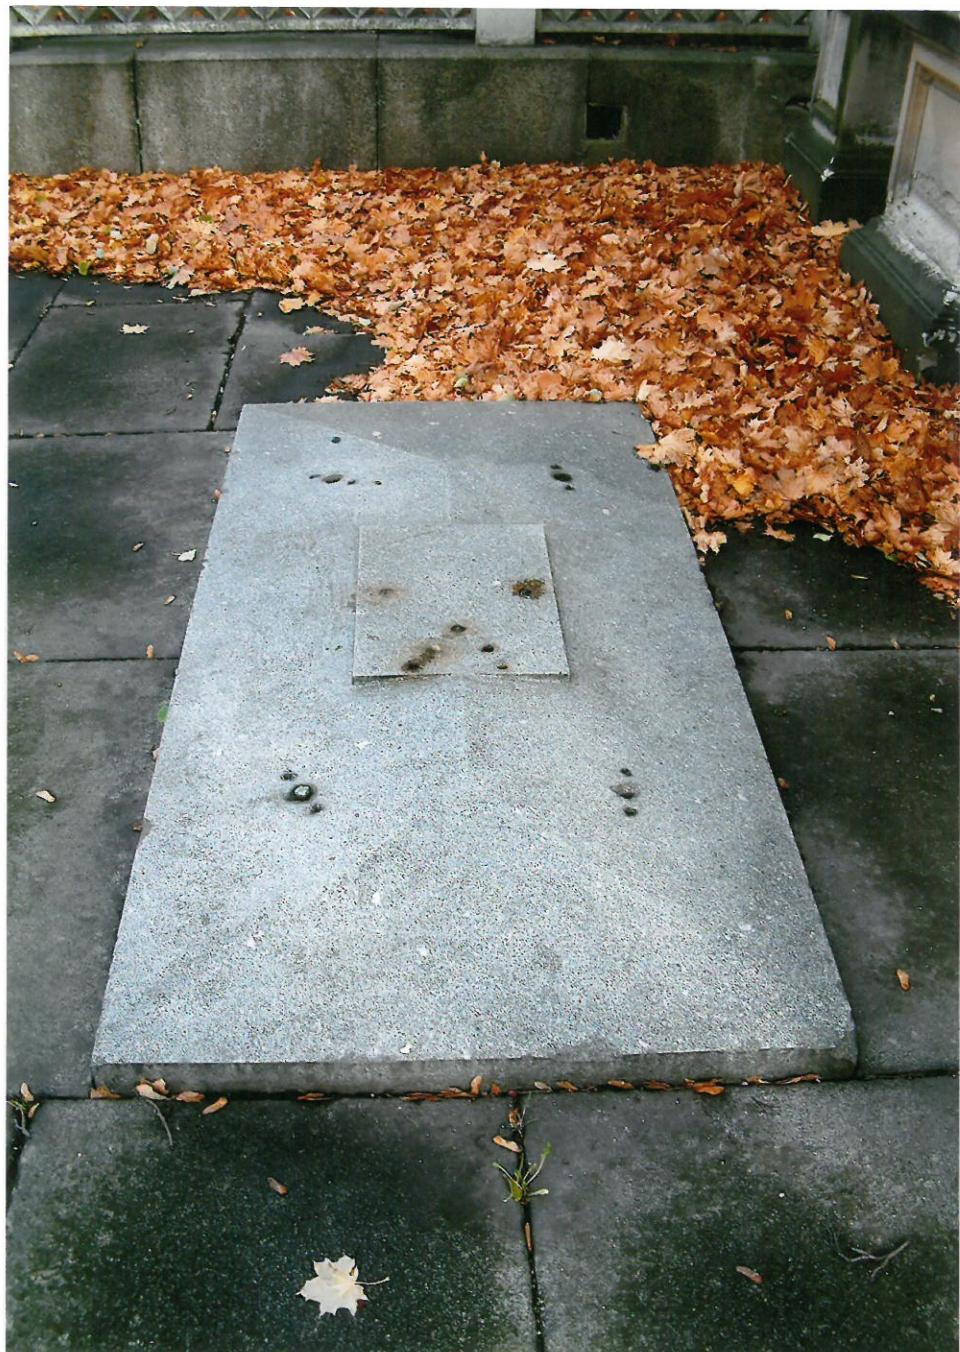
12. Liebigova hrobka v Liberci – detailní pohled, podesta z žulových desek a obrubníkem. Náhrobní kámen – žula . Povrchové znečištění , mikrovegetace, chybí spárování, odlomené 4 železné kruhy. Stav v listopadu 2008

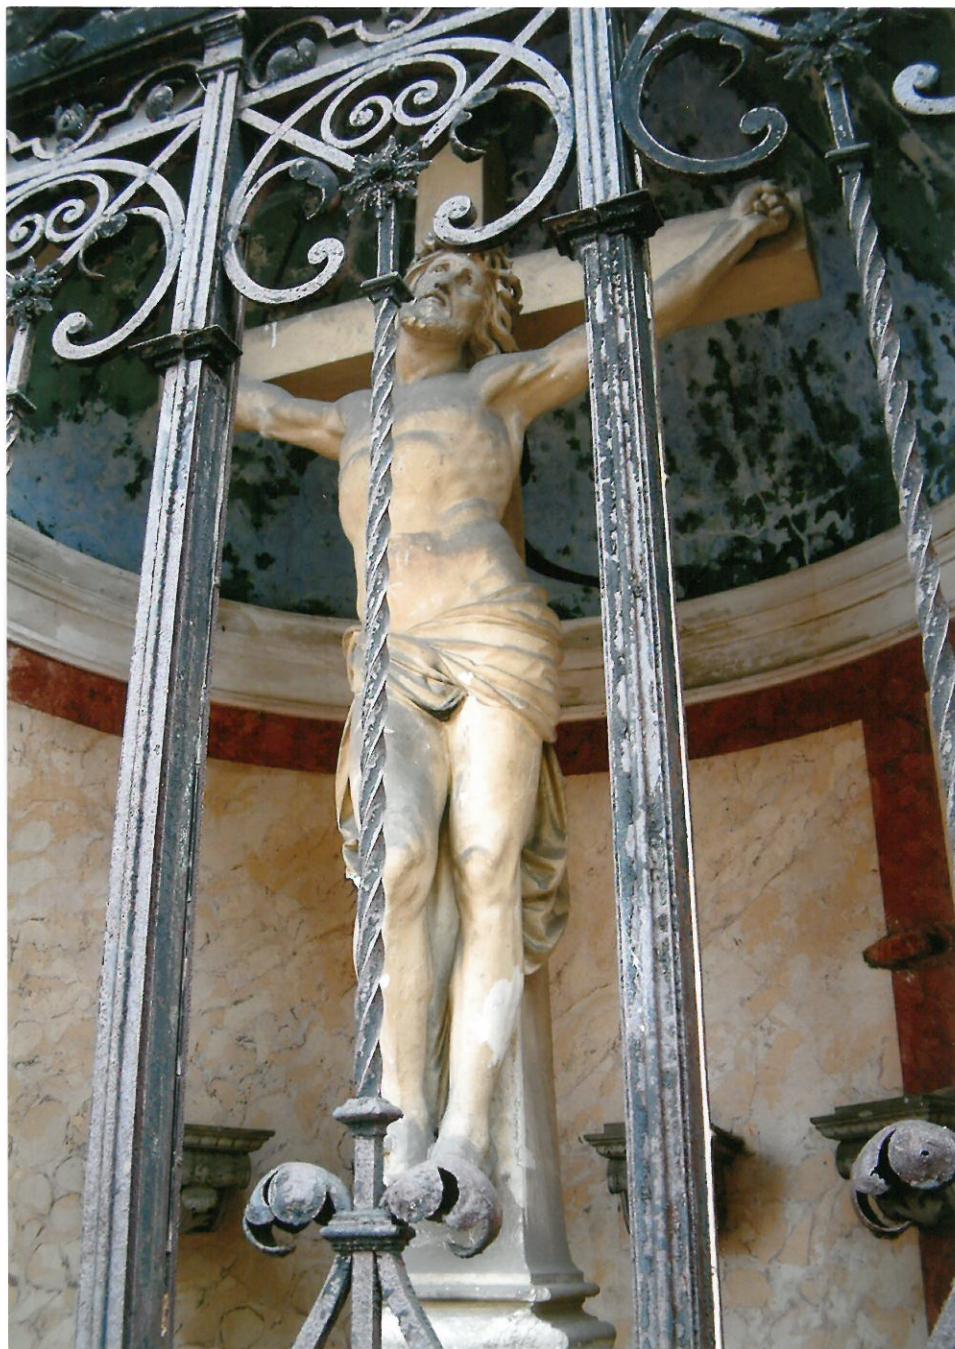
13. Liebigova hrobka v Liberci – detailní pohled, korpus Krista – sádra. Odlomené nohy, znečištění depozity. Stav v listopadu 2008

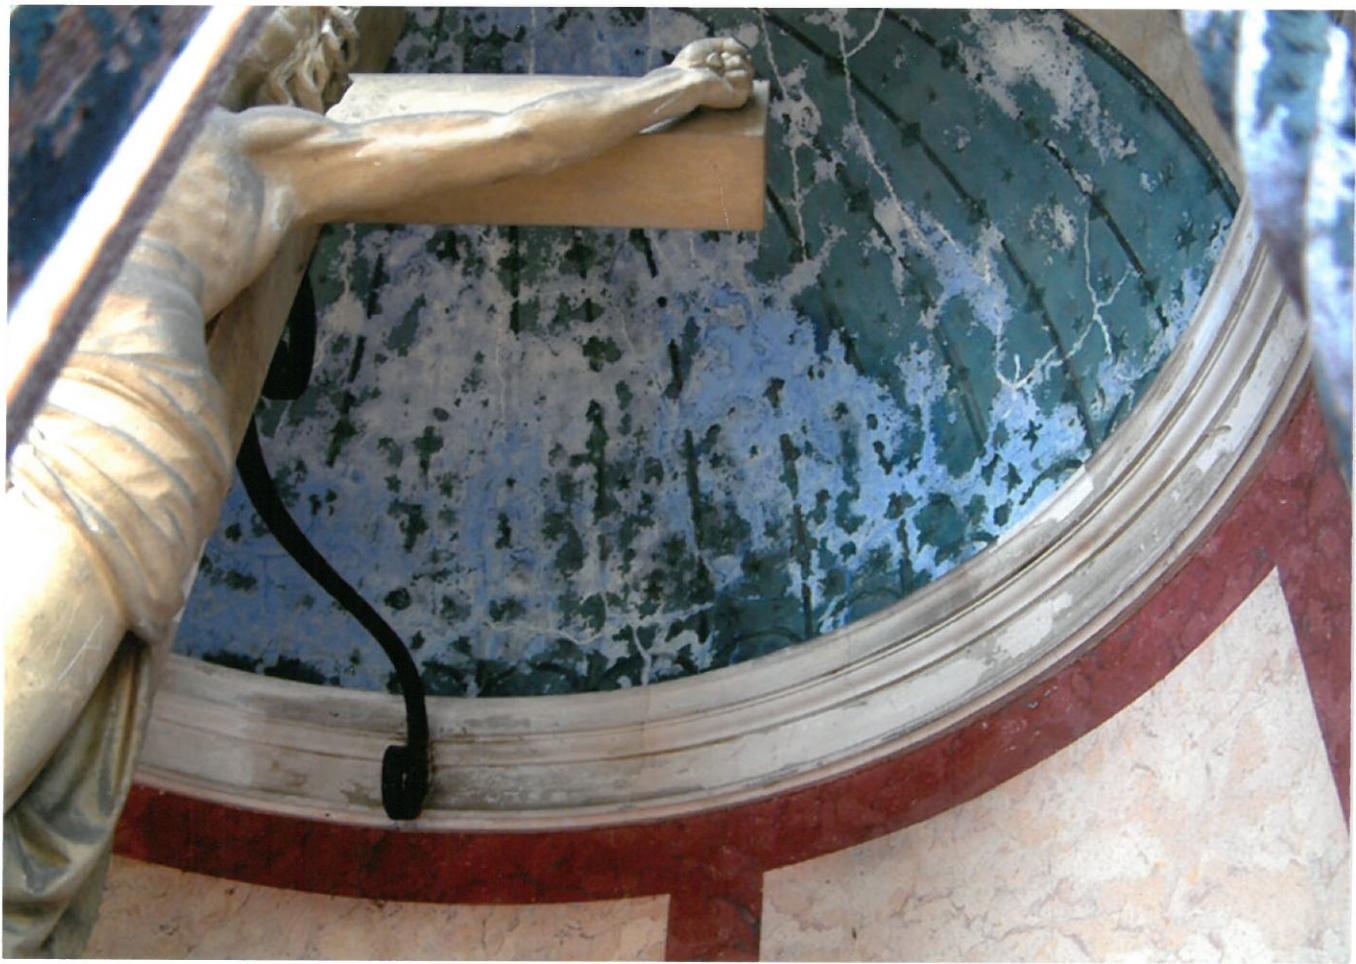
14. Liebigova hrobka v Liberci – detailní pohled, výmalba kopule. Stav v listopadu 2008

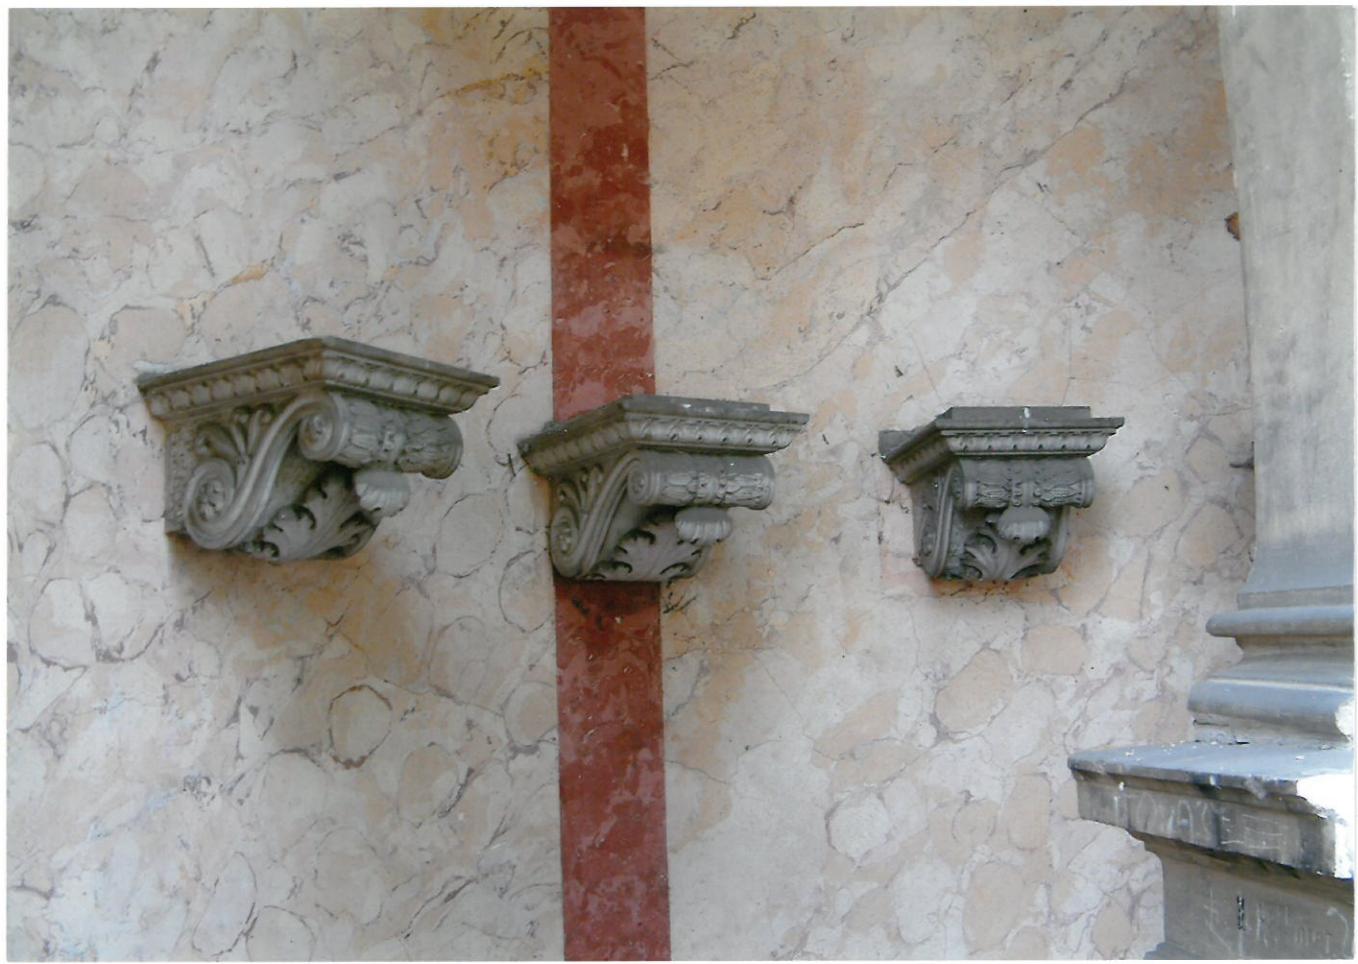
15. Liebigova hrobka v Liberci – detailní pohled, stěna zdobená umělými mramory a tři konzolky z carrarského mramoru. Stav v listopadu 2008

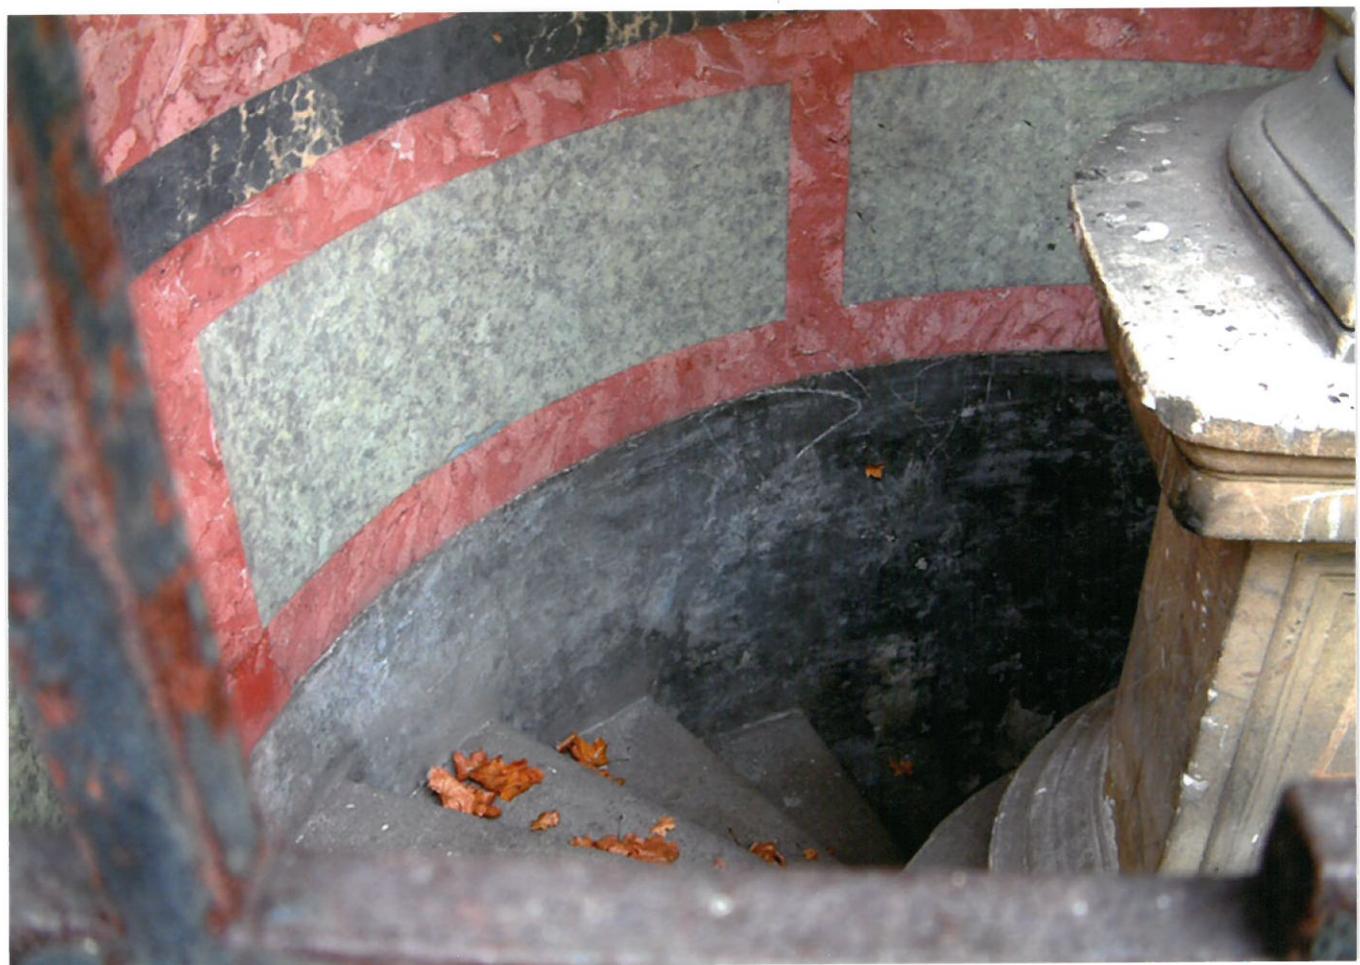
16. Liebigova hrobka v Liberci – detailní pohled. Stěna zdobená umělými mramory, vřetenové schodiště do krypty , výmalba voskována nad schodištěm a otlučený podstavec krucifixu. Stav v listopadu 2008
