INVENTARIZACE, ANALÝZA A PLÁN PÉČE
PRO VZROSTLOU STROMOVOU ZELEŇ

zahrada Staré oblastní galerie
Liberec

V Liberci dne 30. 3. 2014

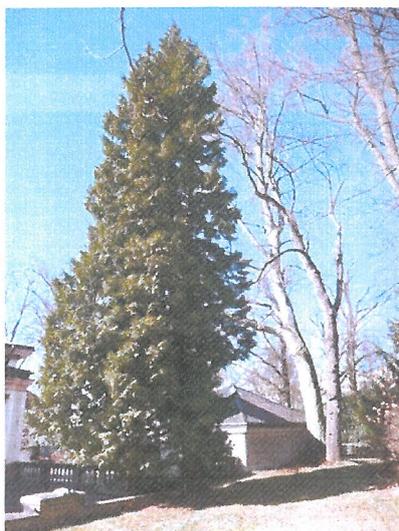
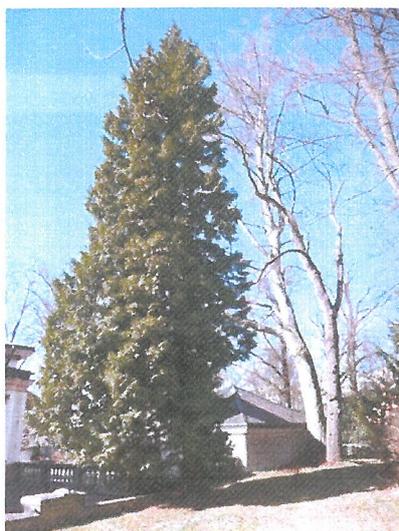
zerav č. 1

Zerav č. 1 roste v blízkosti opěrné zdi na západním okraji zahrady. Z kompaktního habitu vybíhá mohutná kosterní větev, její ukotvení se však jeví jako stabilní a není nutná její redukce ani instalace bezpečnostní vazby. Nad budovou v severozápadním rohu zahrady vyrůstá mohutný buk č. 3, který tvoří významnou pohledovou dominantu při vstupu do zahrady. Kmen vykazuje mírný náklon, na jeho osluněné straně najdeme postupně se tvořící nekrózy a vstup do dutiny po odstraněné kosterní větvi. Směrem nad budovu vybíhá přetížená kosterní větev, kterou je nutné redukovat. V celém prostoru koruny se nacházejí drobné odumřelé větve, u stromu je patrný určitý pokles fyziologické vitality. V jeho těsné blízkosti vyrůstá javor č. 2, u kterého byla zjištěna hniloba kmene i kosterních větví, najdeme zde výletové otvory od ptáků, staré řezné rány. Strom je potlačený, koruna se postupně začíná rozpadat. Pro zajištění provozní bezpečnosti v místě je nutné jeho odstranění.

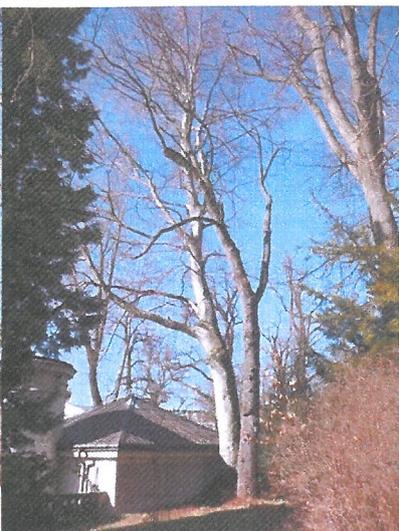
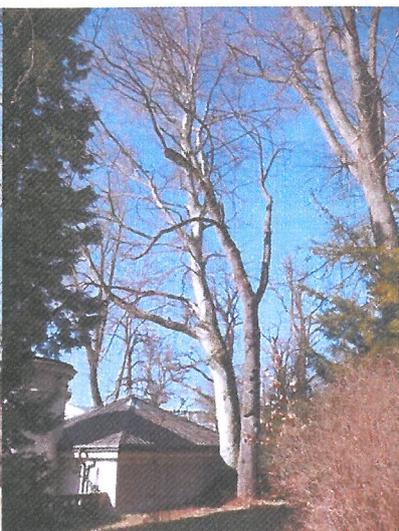
Většina hodnocených dřevin má perspektivu funkčního setrvání na stanovišti dlouhodobou (nad 10 let). Jako krátkodobá (do 10 let) byla perspektiva vyhodnocena u javoru č. 2 s rozsáhlou hnilobou kmene a postupným rozpadem koruny.

U javoru č. 2 byla zjištěna rozsáhlá hniloba kmene a kosterních větví, pro zajištění provozní bezpečnost v místě je nutné jeho pokácení. U několika dalších dřevin byla zjištěna hniloba kmene menšího rozsahu (podélná žebra na kmeni, drobná lokální poškození, vstupy do dutin v místech po nezhojených řezných ranách). V takových případech je možné stav řešit obvodovou nebo lokální redukcí koruny.

Ke kácení byly navrženy dva stromy - javor č. 2 s rozsáhlou hnilobou kmene a potlačený javor č. 15.

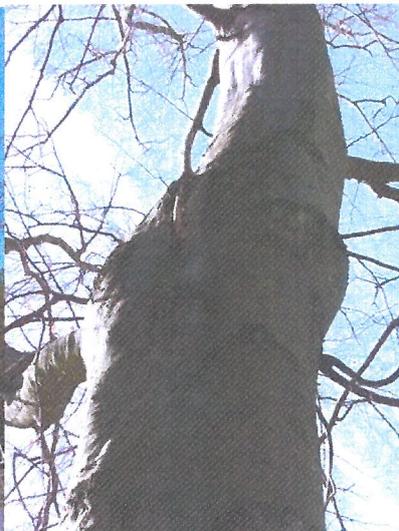
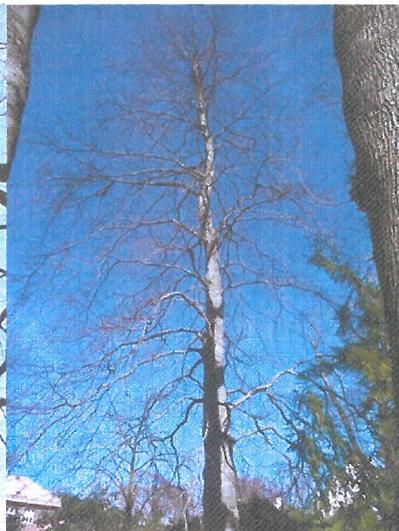
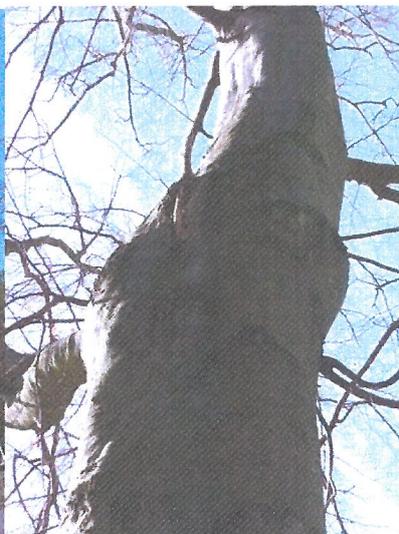
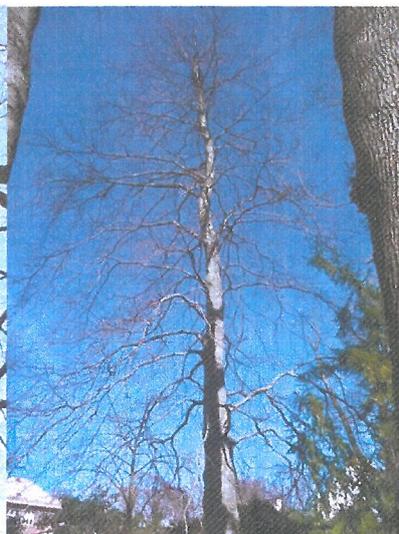
V části zahrady podél severní zdi najdeme mladý vitální buk č. 4 a mohutnou senescentní lípu č. 5. U lípy byly zjištěny dutiny v paždí kosterních větví, periferie výrazně prosychá, v celém prostoru koruny najdeme mohutné odumřelé větve. Pro stabilizaci stromu a zajištění provozní bezpečnosti je nutné provést obvodovou redukci koruny. V blízkosti rostoucí javor mléč č. 6 byl v minulosti částečně redukován, v této části koruny strom výrazně zmlazuje, tvoří se bujný sekundární obrost. Na kmeni byl zjištěn postup hniloby, v koruně se vyskytují mohutné odumřelé větve.

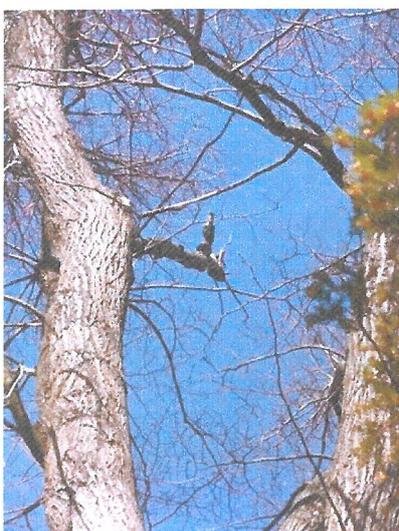
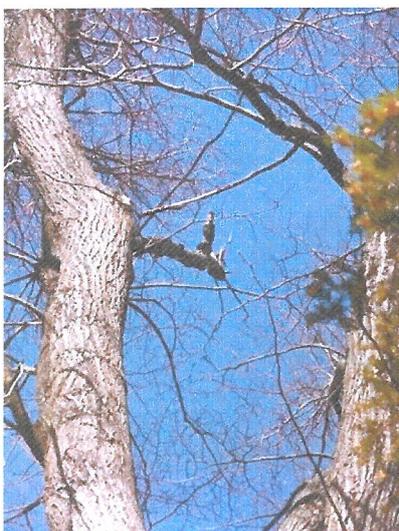
0 - Akutní zásah – ošetření těchto dřevin je nutné realizovat IHNED! Stromy zřejmě a bezprostředně ohrožují své okolí, hrozí ublížení na zdraví nebo škoda značného rozsahu! Jedná se o dřeviny s mohutnými odumřelými větvemi v korunách – lípa č. 5 a javor č. 6.

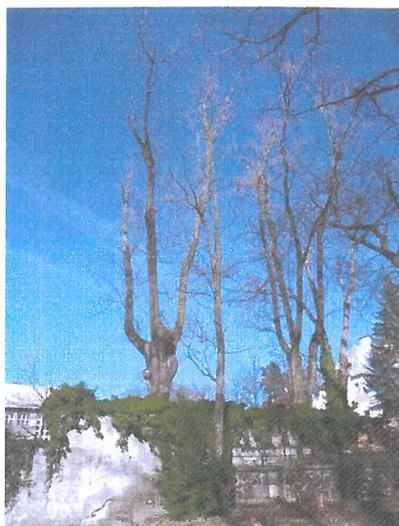
jinan č. 7

V blízkosti kašny v severovýchodním rohu zahrady roste mladý jinan dvoulaločný č. 7. Na kmeni se nachází vyvíjející se tlaková vidlice, v tomto lze jeden z kodominantních výhonů potlačit řezem. Nad kašnu výrazně se naklánějící dub č. 8 má vstup do dutiny na bázi, poškození však kalusuje. Koruna je výrazně asymetrická s četnými zlomy. Vzhledem k tomu, že je poměrně nízko k zemi zavětven a tvoří vegetační doprovod kašny, doporučuji ho v místě ponechat a redukovat na živé torzo.

U několika dřevin se vyskytuje závažný růstový defekt – tlaková vidlice. Někde je větvení prozatím zdravé, jinde již narušené činností dřevních hub. U dospělých dřevin dojde k jejich zajištění založením bezpečnostních vazeb (javor č. 16). U dřevin v mladších věkových stadiích je ještě možné redukovat jeden z kodominantních výhonů a zamezit tím dalšímu vývoji tlakového větvení (jinan č. 7).

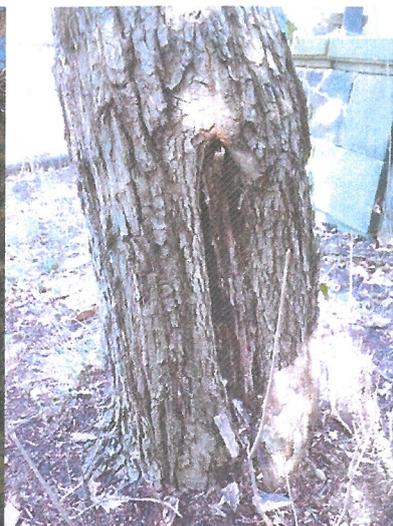
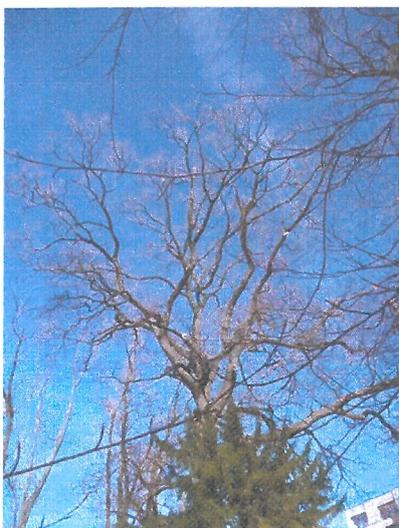
dub č. 9

Na východní straně roste mohutný dub letní č. 9 s pěkně uspořádanou korunou. Některé z kosterních větví se o sebe odírají, na několika z nich byly zjištěny podélné praskliny. V koruně se nachází množství odumřelých větví. Provozní bezpečnost v místě zajistí zdravotní řez spojený s lokální redukcí – odlehčením poškozených kosterních větví. Pod korunou dubu vyrůstá tis č. 10 s poškozením kmene a tlakovou vidlicí od země. Strom je možné ponechat bez zásahu. V těsné blízkosti betonového chodníku roste habr č. 11, kmen je nakloněný směrem ze zahrady, koruna je asymetrická a zasahuje nad sousední pozemek. Vrchol stromu vrůstá do dubu č. 12. Na kmeni byla zjištěno podélné žebro, v koruně se nacházejí četné pahýly po mohutných odlomených větvích a silné odumřelé větve. U stromu doporučuji provést obvodovou redukcí. Pokud to místní podmínky dovolí, doporučuji v koruně ponechat stabilní pahýly. V blízkosti dubu roste mladý cypřišek č. 13 s nalomenou kosterní větví.

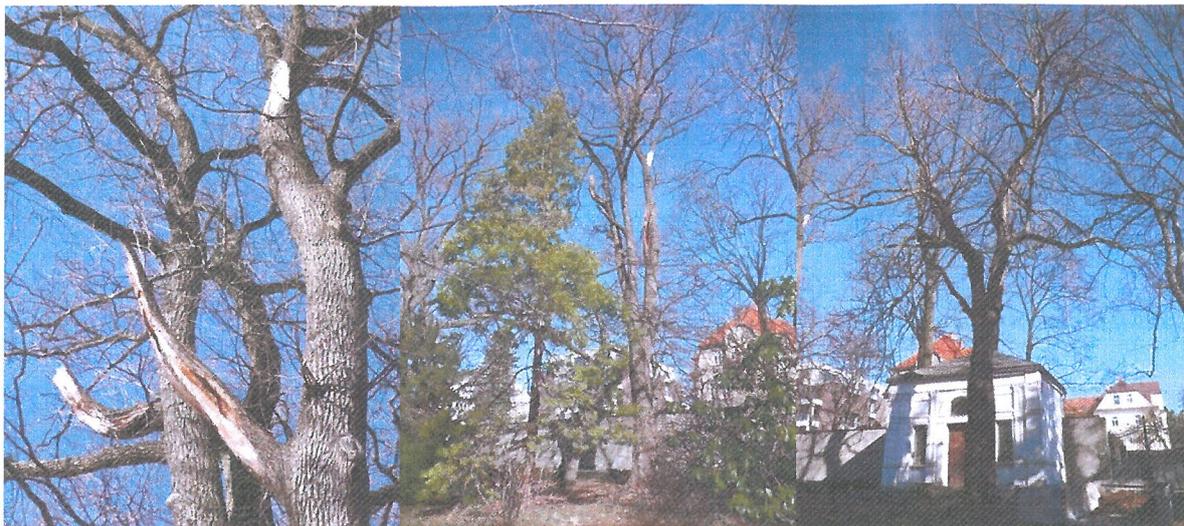
V prostoru před kaplí najdeme jírovec č. 14, v koruně se vyskytují pouze drobné odumřelé větve a sekundární výhony, jinak nebyla zjištěna žádná poškození s vlivem na stabilitu stromu. Postačí provedení zdravotního řezu. Javory a jasanů rostoucí podél východní zdi mají zasypané báze, některé přímo kolidují se zdí. Koruny jsou často asymetrické, deformované bočním zápojem. Javor č. 15 je výrazně potlačený, v koruně se nacházejí poškozené a odumřelé větve. Strom navrhuji odstranit. Sousední javor č. 16 má poškození na bázi, které však nemá vliv na jeho stabilitu. Kosterní větvení je tlakové, pro jeho zajištění doporučuji do koruny instalovat zesílenou pružnou vazbu. U javoru č. 17 byly zjištěny pouze drobné odumřelé větve, u jasanů č. 18 a 19 i větve silnějších dimenzí. Z důvodu hniloby kmene a výrazně asymetrické koruny u jasanu č. 18 doporučuji kromě zdravotního řezu provést ještě lokální redukcí.

cypřišek č. 13

jírovec č. 14

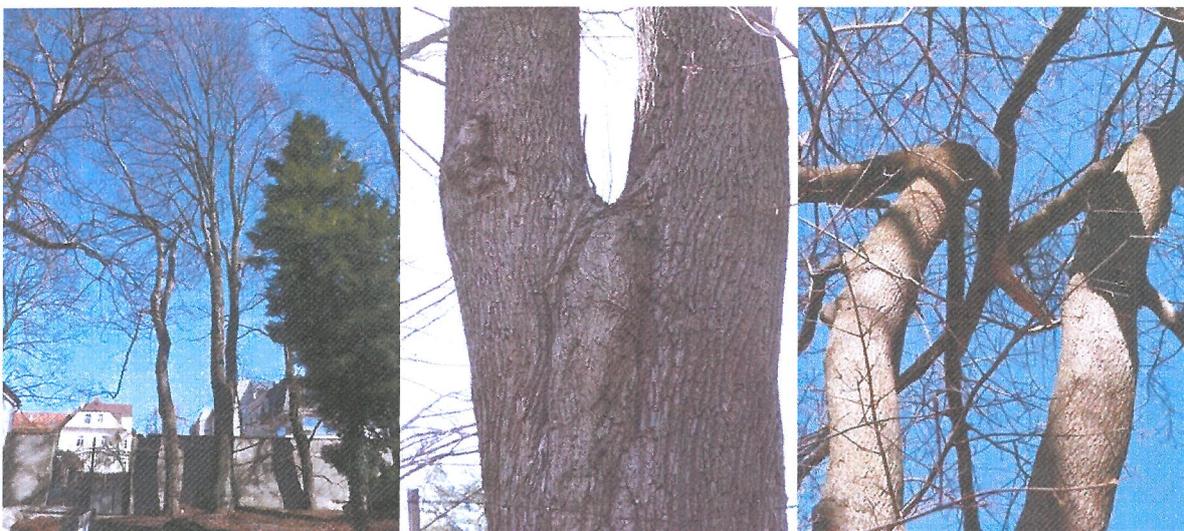
javory č. 15 a 16

Zastíněný potlačený javor č. 15 rostoucí v těsném zápoji je navržen ke kácení, strom představuje bezpečnostní riziko a současně negativně ovlivňuje zdárný vývoj dřeviny sousední.

20%). Při větším úbytku asimilačního aparátu strom reaguje nekontrolovanou tvorbou velkého množství náhradních výhonů tzv. vlků. Vyšší procento redukce je možné provést pouze z důvodu stabilizace (dub č. 8) nebo u senescentních jedinců s poklesem fyziologické vitality (lípa č. 5). Řez provádíme ve většině případů stromolezeckou technologií práce z lana, která je pro stromy nejšetrnější. Součástí ošetření je založení bezpečnostní vazby do koruny javoru č. 16.

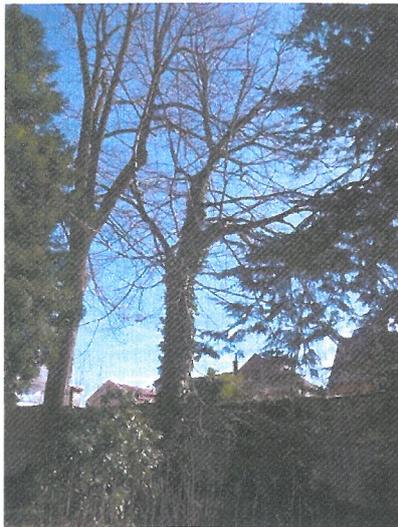
buk č. 21

V prostoru u jižní zdi roste mladý cypřišek č. 20 a jedlovec č. 22 se šroubovitě zakřiveným kmenem. Oba stromy lze ponechat bez zásahu. Skupinu doplňuje hustě zavětvený buk č. 21, jeho prosychání odpovídá druhu a stáří dřeviny, postačí provedení zdravotního řezu. Dominantou jihovýchodního rohu zahrady je mohutná lípa č. 24 s bujným sekundárním obrostem na bázi a na kmeni. Periferní části koruny prosychají, byly zjištěny silné odumřelé větve. Je patrný přesun vitality do spodních partií. Doporučuji provést obvodovou redukcí koruny. Za lípou rostoucí jírovec č. 23 byl v minulosti sesazen, koruna je tvořená sekundárními výhony, na kmeni i pod kosterním větvením se nacházejí četné vstupy do dutin. Pro stabilizaci sekundární koruny, jejíž slabě ve kmeni ukotvené výhony se mohou v budoucnu začít vylamovat, doporučuji provést její redukcí.

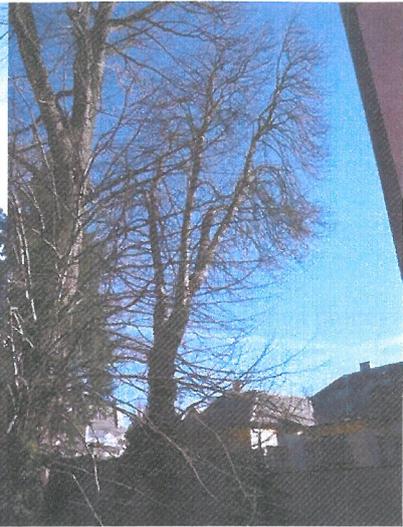
jírovec č. 23

U jírovce č. 23 došlo v minulosti k sesazení, koruna je nyní tvořena sekundárními výhony, které nemají pevné založení ve kmeni, místo nasazení bývá napadeno hnilobou. Díky jejich bujnému růstu hrozí při zesílení jejich vylomení. Proto je nutné provést redukci koruny (odlehčení, zmenšení náporové plochy pro vítr).

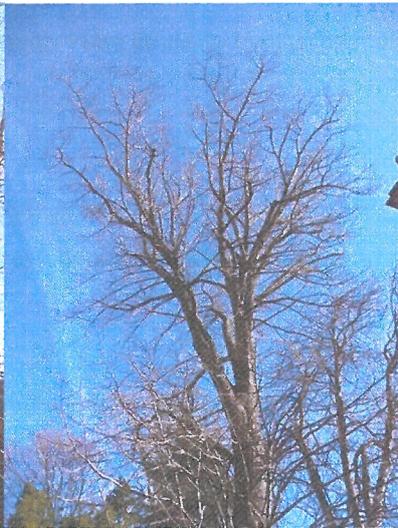
buk č. 25

Dominantu celého prostoru tvoří mohutný soliterní červenolistý buk lesní (*Fagus sylvatica* 'Atropunicea') č. 25 rostoucí ve středu zahrady. Další dřeviny rostou převážně po obvodu zahrady, v blízkosti neudržovaných zpevněných pěšin nebo u hraniční zdi. Dominují listnaté dřeviny, zejména javory mléče (*Acer platanoides* L.), duby (*Quercus robur* L.) a buky. V menších počtech se zde vyskytuje lípa velkolistá (*Tilia platyphyllos* Scop.), jírovec maďal (*Aesculus hippocastanum* L.), jasan ztepilý (*Fraxinus excelsior* L.), jednotlivě habr obecný a jinan dvoulaločný (*Ginkgo biloba* L.). Z jehličnanů zde najdeme zerav západní (*Thuja occidentalis* L.), tisy (*Taxus baccata* L.), cypřišky (*Chamaecyparis* sp.) a jedlovec (*Tsuga canadensis* (L.) Carr.). Atmosféru zahrady dotvářejí vzrůstné keře, zejména rododendrony. Fyziologické stáří dřevin je nevyrovnané, najdeme zde jak mladé stále ještě dynamicky rostoucí jedince, tak i dospělé stromy s počínajícím ústupem koruny (zejména lípy).
