Zpráva č. 03150

Stavebně technický průzkum

Galerie Liberec, ulice 8. Března

Liberec

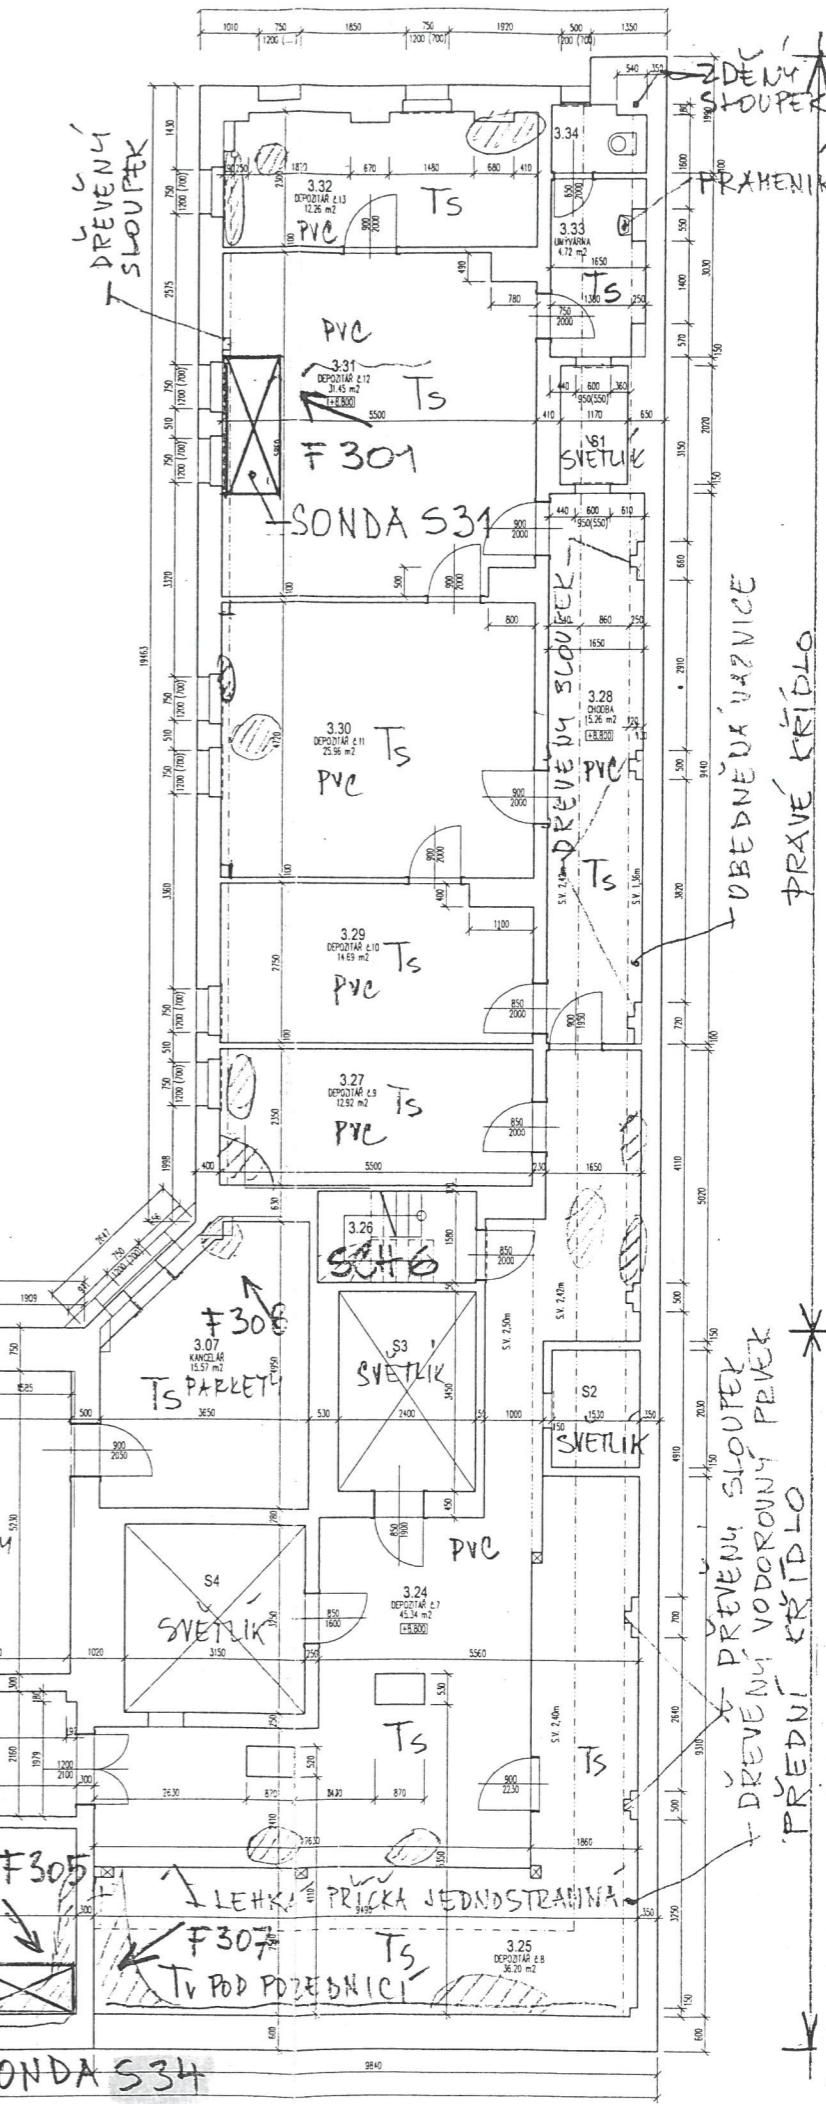
PUDORYS 3.NP – PODKROVI

ZATECENÍ
PLÍSEN

- SKLENĚNÁ PROCHÁSTRECHA
 - DŘEVĚNÉ TRÍHY VYKAZUJÍ PRŮHÝB
 - STROP NAD ZINP BYL PROVEDEN DO DATEČNÉ
PŘEDODIČE ZDE BYL PROSTOR PŘES DVE
PODLAŽÍ (SALA TERRENA)

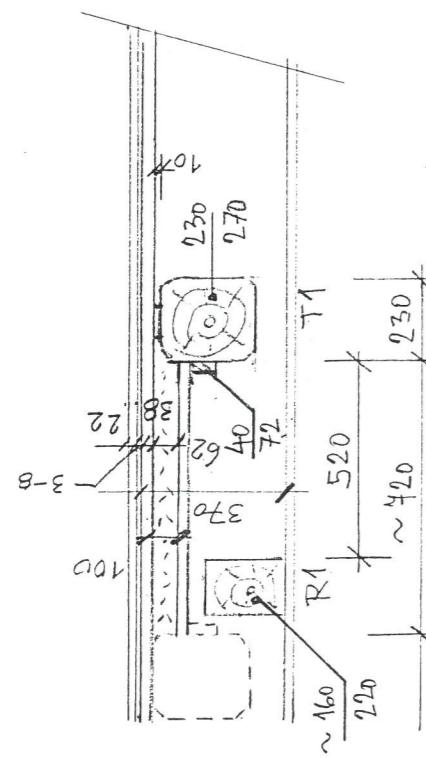
Sonda S 21

- DVOJITÝ PŘEVĚNÝ SÍKOT

- POSKOZĚNÍ DŘEVUTNÝCH PRYKŮ V SONDE NEBULO
ZDÍSTE NO

- NA TRÁHU T1 JE VYKONÁVÁCÍ PODLOŽKA TL. 10 MM

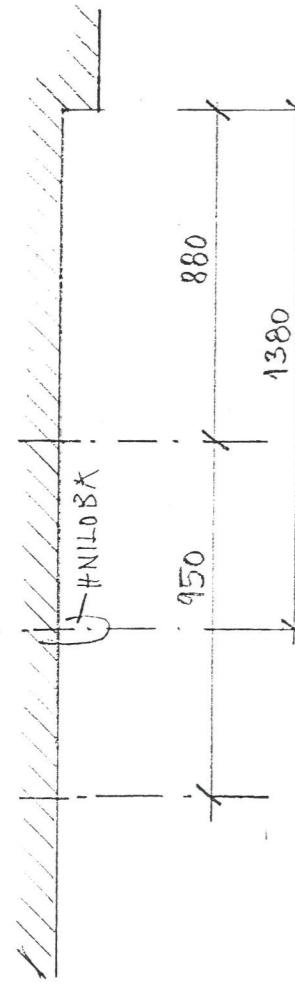
SONDA S 31

- DVOJITY' DŘEVĚNÝ STROP

- RÁKOSNIK R1 NAPÁLEN HNÍZDOBOU

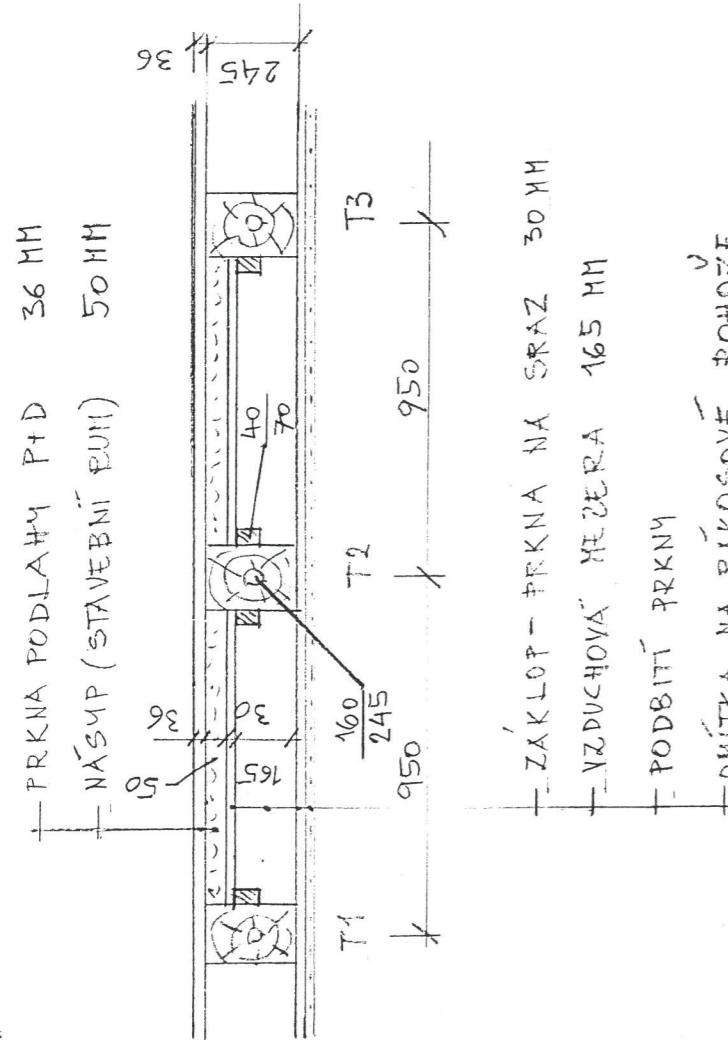
Sonda S 44

- JEDNOUCHÝ DŘEVĚNÝ TRAMOVÝ STROF
- TRÁM T2 NAPADEN HNÍLOBOU A TESÁRIKEM DOŠLO K TOTÁNÍHU ROZPADU DŘEVA
- LÍSTY TRÁMU T2 A ZÁKLAD NAPADENY HNÍLOBOU
- PRKNA PODLAHY VSOU NAPADNA TEŠÁRKY
HÝSTRE ROZPADLÁ (DÍRA V PRKNECH)
- Z TRÁMU T2 BYL ODEBRAN VZDĚLK DŘEVA
D44 NA ROZBOR Z HLEDISKEM BICICKIC
SKUDOU

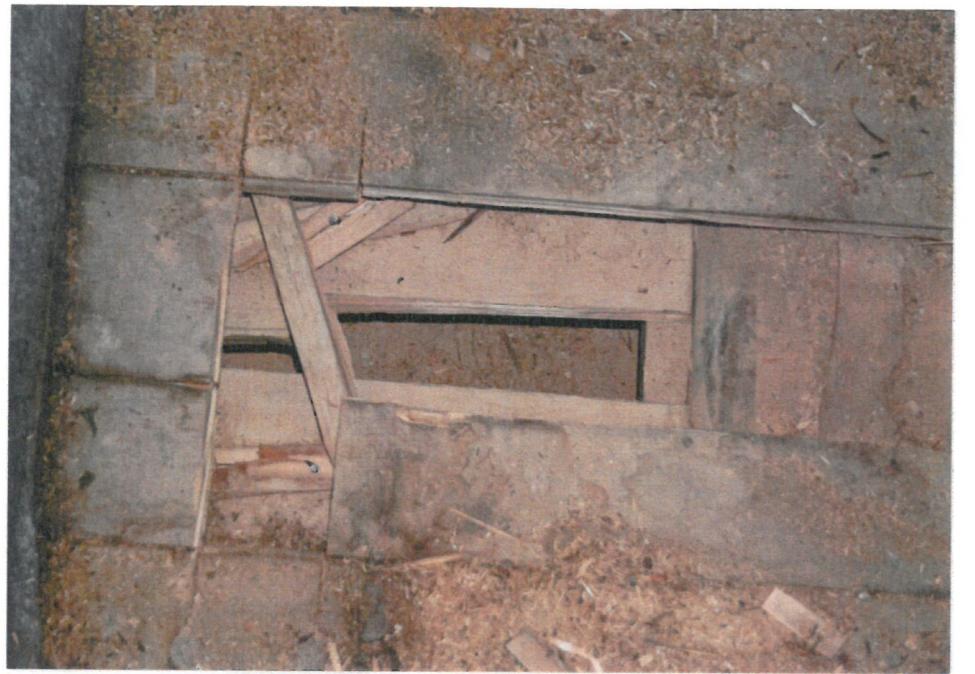
FOTO F 201 (HPIM 2607)

Poškození dřevěných prvků v sondě nebylo vizuálně zjištěno.

- 2.NP - m.č. 233 - sonda S 21
- celkový pohled na sondu po jejím otevření
- viditelná hrubá podlaha, část stropního trámu a otvor v záklopu

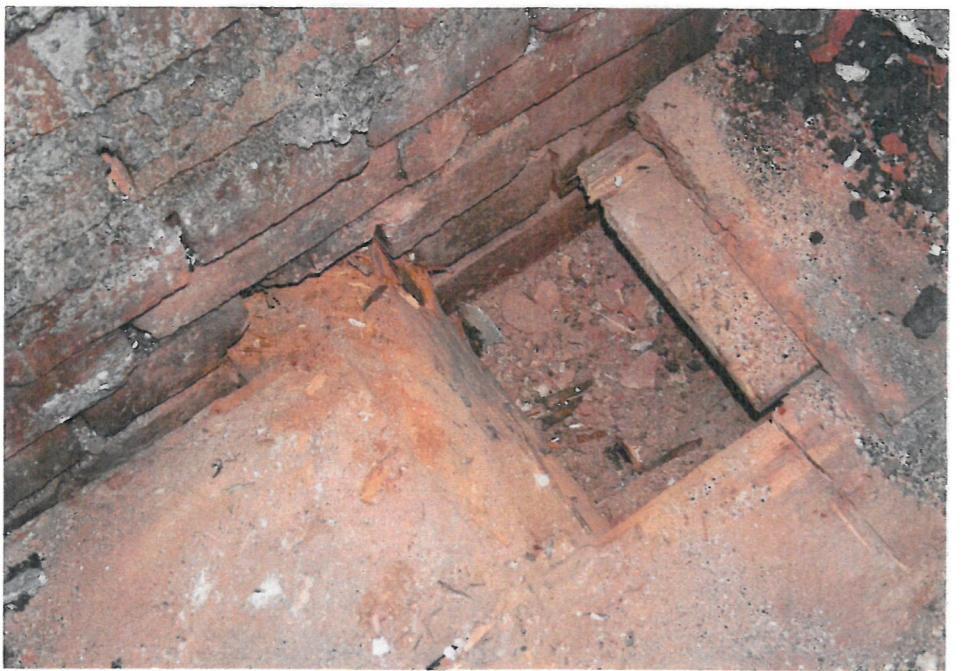
FOTO F 301 (HPIM 2562)

Rákosník R 1 je napaden dřevokazným hmyzem a hnilobou, byl z něj odebrán vzorek dřeva D 31 na laboratorní rozbor pro určení biotických škůdců. Bylo zjištěno napadení červotočem a dřevokaznou houbou rodu pornatka (Poria).

Prkna záklopu jsou rovněž napadena dřevokaznou houbou.

- 3.NP - m.č. 331 - sonda S 31
- pohled na sondu s otvorem v záklopu a s rákosníkem
- u rákosníku je viditelné poškození zhlaví působením dřevokazného hmyzu a hniloby

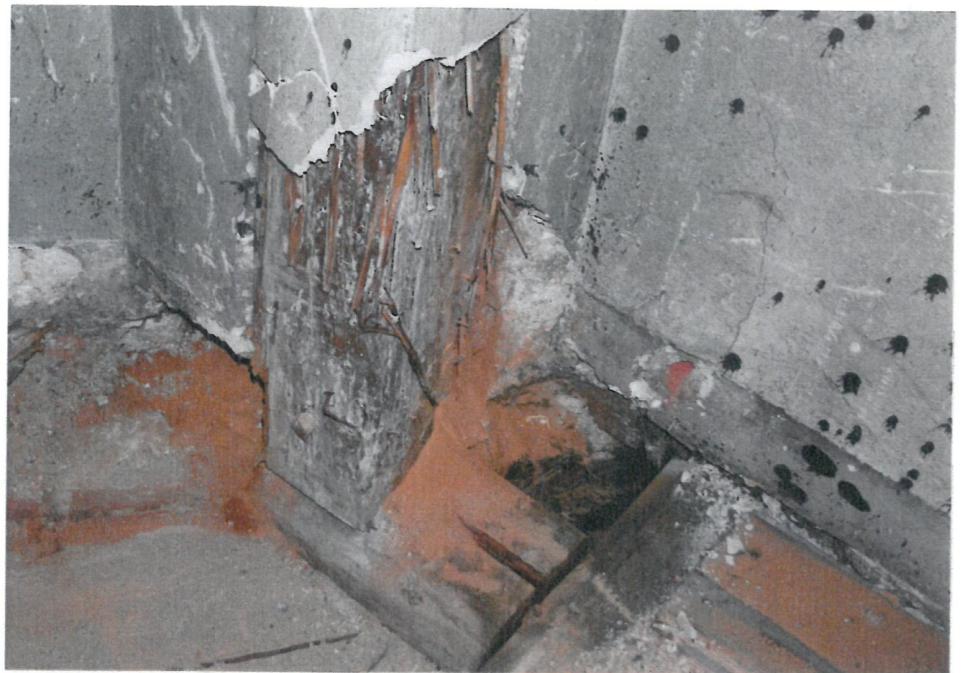
FOTO F 302 (HPIM 2568)

- 3.NP - m.č. 316 - sonda S 33
- pohled na sloupek a vodorovný prvek pod sloupkem
- totální rozpad dřeva působením dřevokazného hmyzu a dřevokazné houby dřevomorky domácí

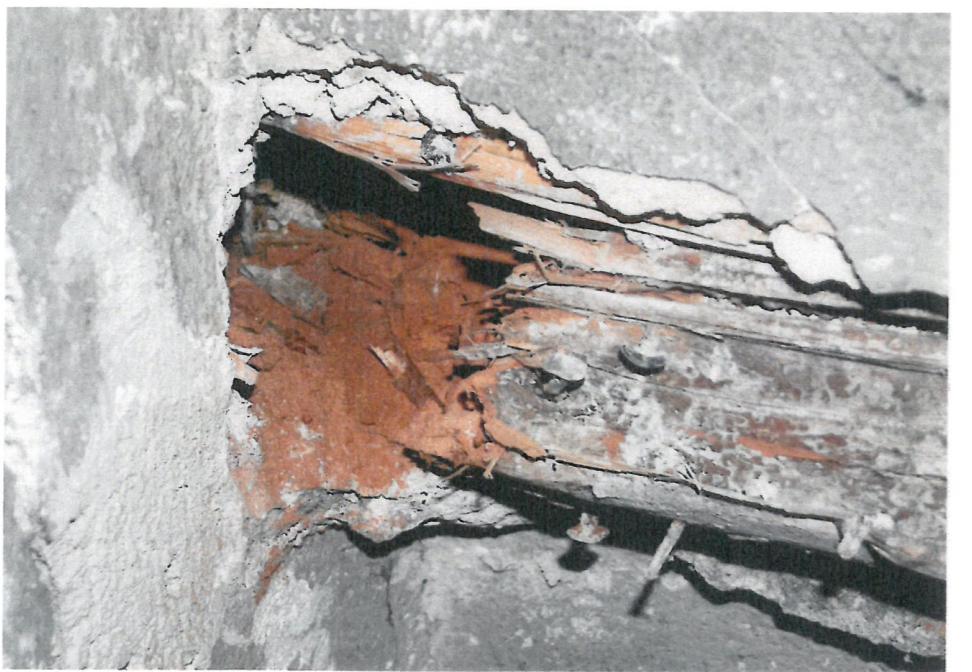
FOTO F 303 (HPIM 2570)

- 3.NP - m.č. 316 - sonda S 33
- pohled na vodorovný prvek ve výši 1,30 m nad podlahou
- totální rozpad dřeva působením dřevokazného hmyzu a dřevokazné houby dřevomorky domácí

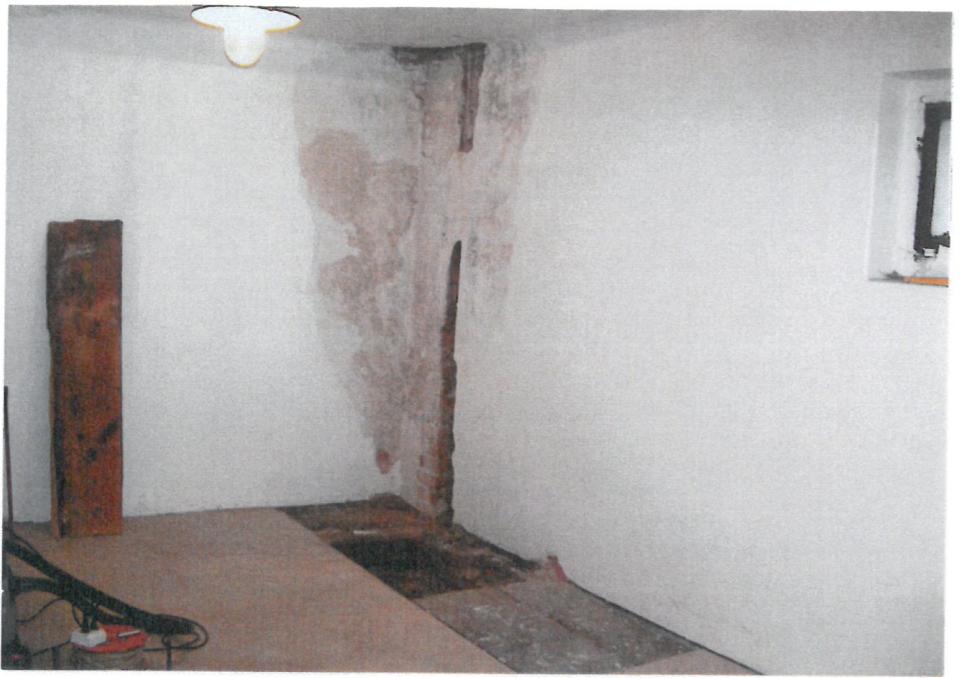
FOTO F 304 (HPIM 2677)

Stav stropu je v oblasti sondy S 34 havarijný, v oblasti sondy S 33 staticky závažný. Vzhledem k tomu, že v sondách bylo zjištěno několik druhů dřevokazných hub [dřevomorka domácí (*Serpula lacrymans*), rodu pornatka (*Poria*)], je nutné provést plošnou opravu stropu. Provádění oprav stropu nad 2.NP bude velmi náročné. Při opravách by dle možností neměly být poškozeny podhledy stropů ve 2.NP (štukatérsky provedené stropy, kazetový strop a celodřevěný vykládaný strop).

- 3.NP - m.č. 323 - sonda S 34
- celkový pohled na sondu
- na omítce viditelné stopy zamokření
- drážka je po totálně rozpadlém dřevěném sloupu

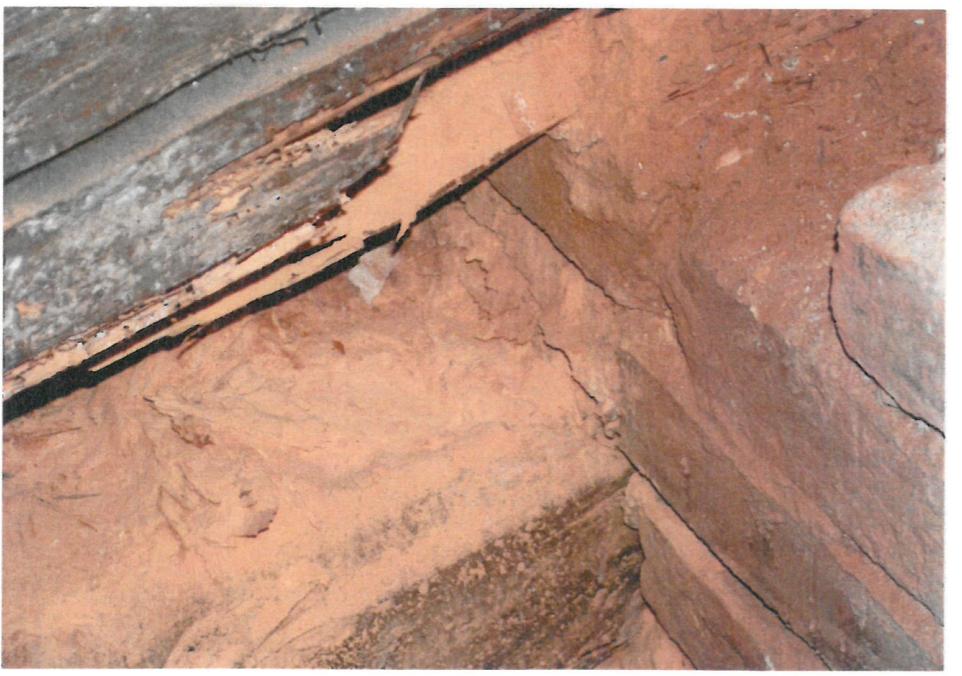
FOTO F 305 (HPIM 2687)

- 3.NP - m.č. 323 - sonda S 34
- viditelný trám T 1 s rozpadlým dřevem zhlaví působením dřevokazného hmyzu a hnily
- záklop je odstraněn a pod stropním trámem T 1 je viditelný rákosník R 1 poškozený působením dřevokazného hmyzu a hnily

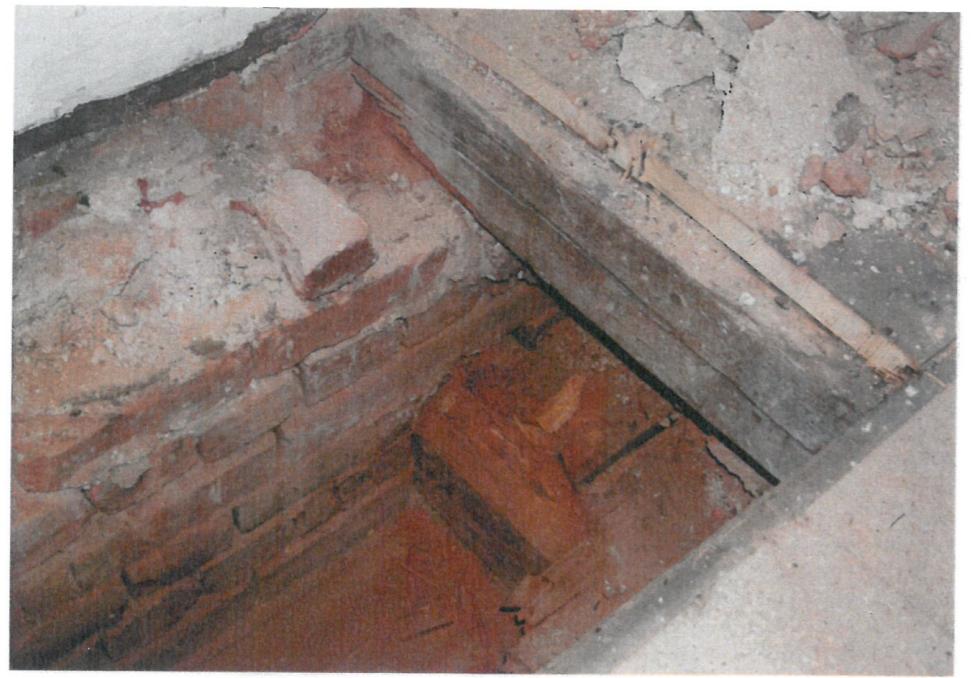
FOTO F 306 (HPIM 2688)

- 3.NP - m.č. 323 - sonda S 34
- pohled na sondu po odstranění násypu a záklopu
- stropní trám T 2 uložený na rozšířeném zdivu je poškozen v délce minimálně 400 mm od líce zdiva
- viditelný rákosník R 2 s poškozením hnilibou v délce minimálně 350 mm od líce zdiva
- prkna záklopu jsou napadena hnilibou, při provádění sondy praskla

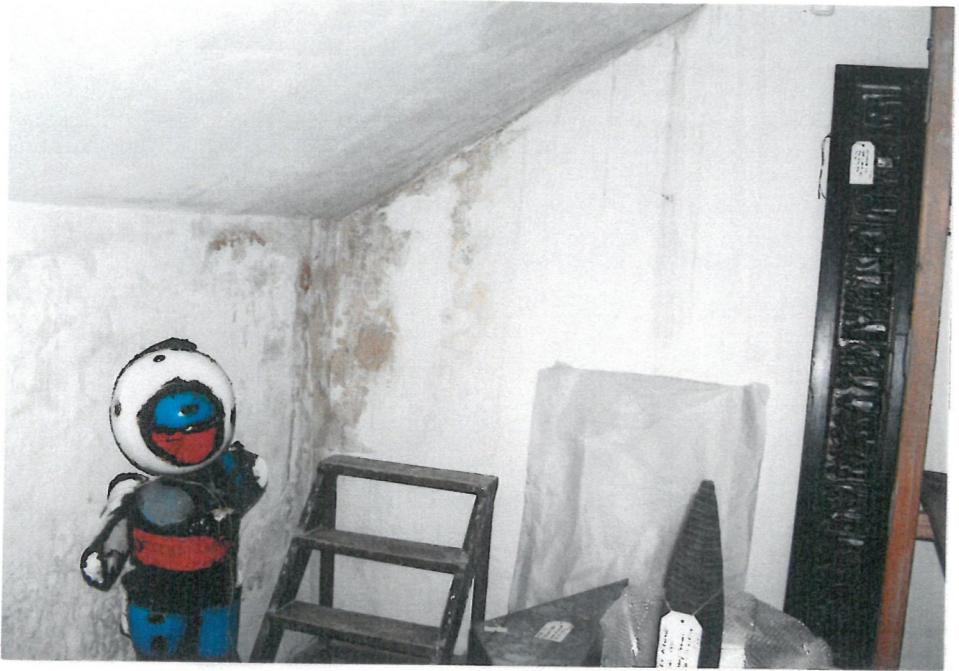
FOTO F 307 (HPIM 2699)

- 3.NP - m.č. 325
- výrazné známky zatékání dešťové vody na omítce stěn a šikmého stropu
- popraskaná omítka stropu

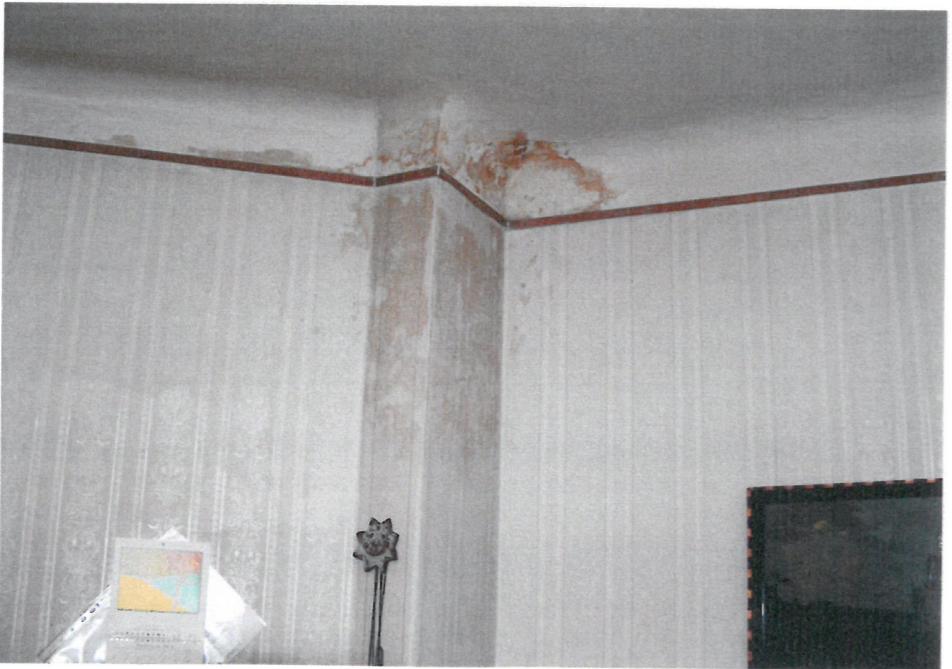
FOTO F 308 (HPIM 2712)

- 3.NP - m.č. 307
- výrazné známky zatékání dešťové vody na omítce stěn

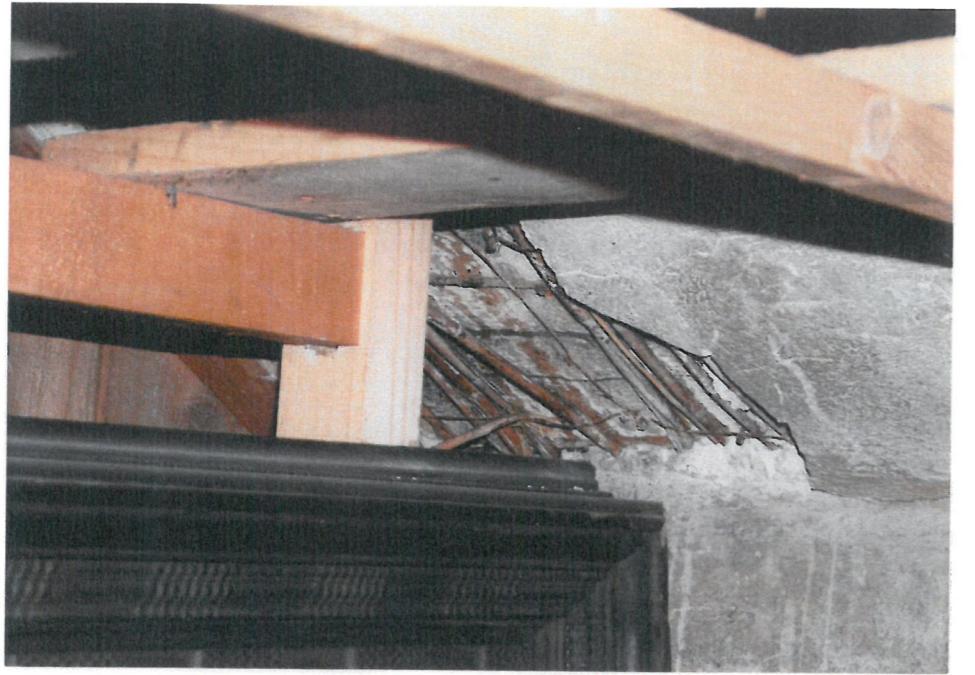
FOTO F 309 (HPIM 2708)

- 3.NP - m.č. 317
- výrazné známky zatečení dešťové vody na stěně a šikmém podhledu stropu
- opadaná omítka, viditelné podbití stropu a rákosová rohož

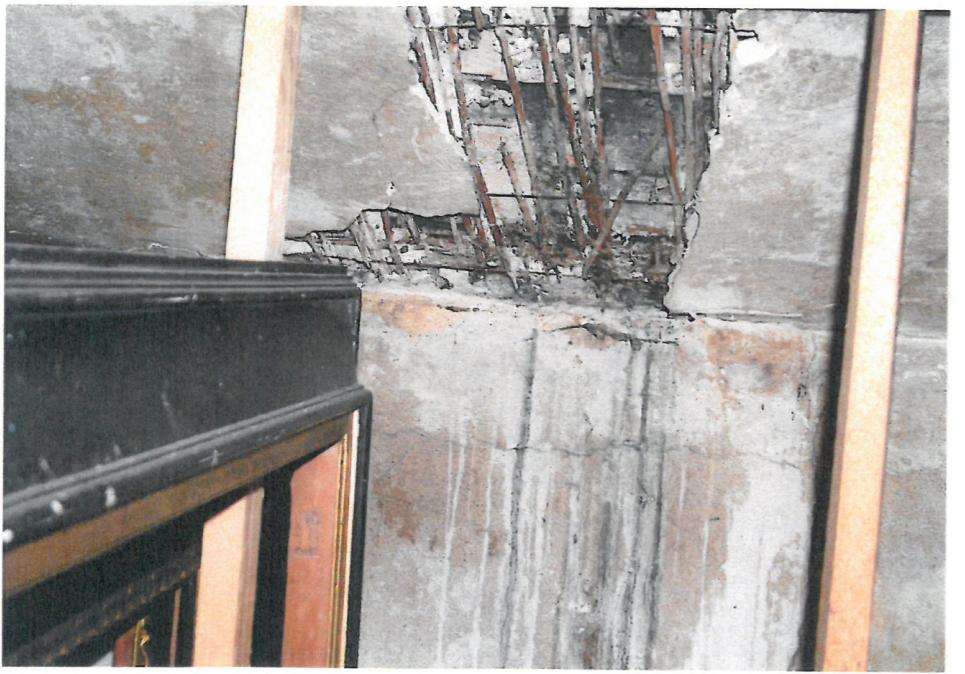
FOTO F 310 (HPIM 2503)

- 3.NP - m.č. 317
- výrazné známky zatečení dešťové vody na stěně a šikmém podhledu stropu
- opadaná omítka, viditelné podbití stropu a rákosová rohož

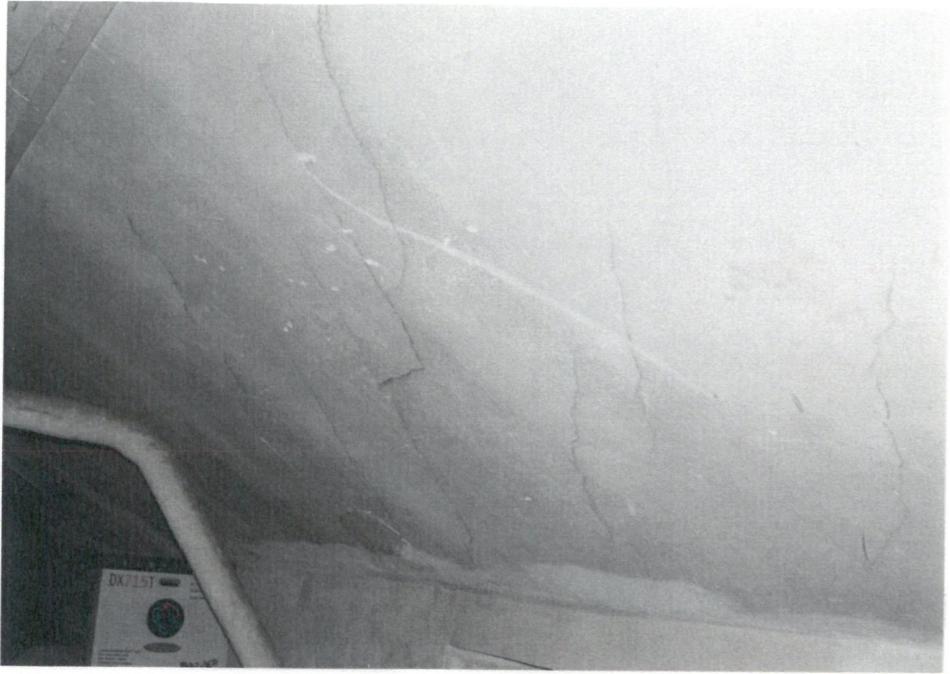
FOTO F 311 (HPIM 2508)

- 3.NP - m.č. 316
- mírné známky (stopy) zatečení na stěně
- popraskaná omítka na šikmě části stropu

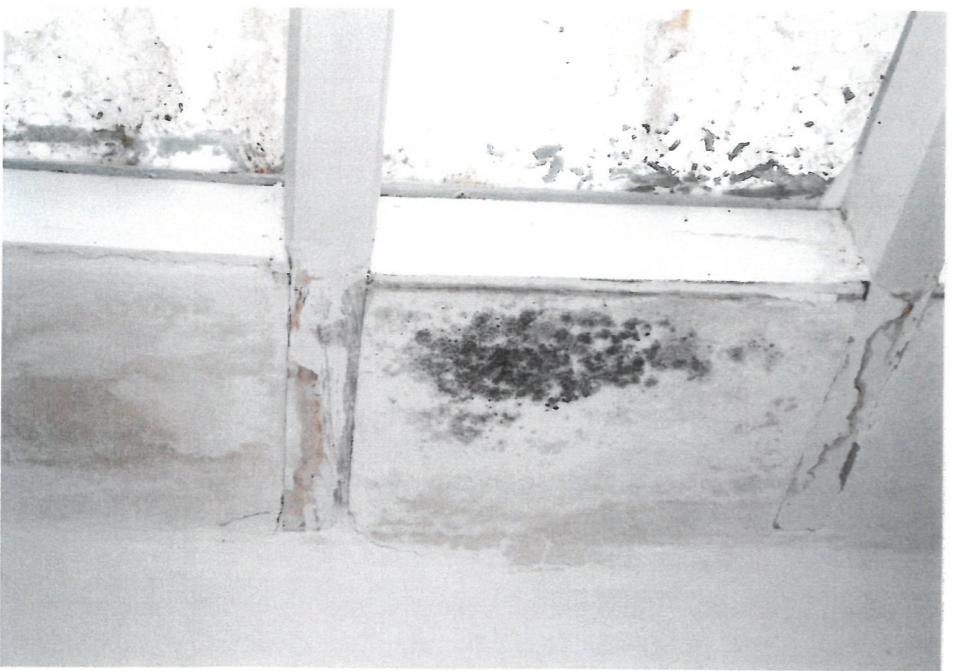
FOTO F 312 (HPIM 2512)

8) V místnosti č. 3.13 je skleněná plochá střecha. Sklo je uloženo na dřevěných trámcích, které vykazují velký průhyb. Skleněnou střechou zatéká či alespoň zatékalo. Jsou zde výrazné známky zatékání na stěnách, na části stropu, na dřevěných trámcích stropu a na podlaze. Na stropě je výskyt černé plísně - viz foto F 312.

- 3.NP - m.č. 315
- výrazné známky zatečení dešťové vody na stropě, je možné poškození dřevěných prvků
- výskyt černé plísně na vlhké či mokré omítce stropu

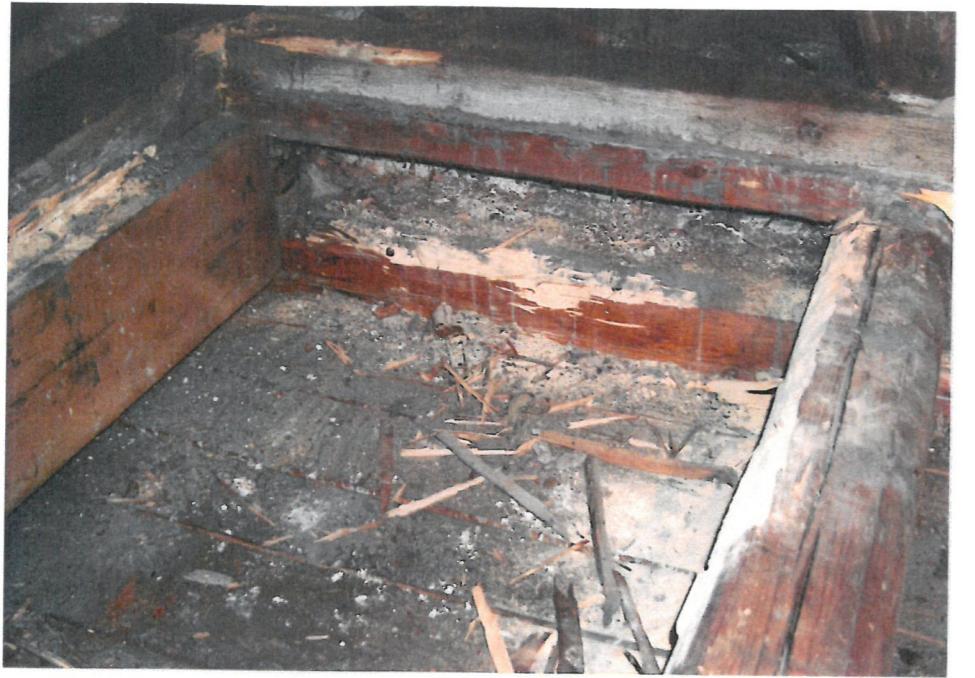
FOTO F 401 (HPIM 2598)

- prostor krovu - sonda S 43
- celkový pohled na sondu
- stropní trám T 1 (vlevo) opatřen příložkou z prkna 230*30 mm, pravděpodobně je velmi poškozen dřevokazným hmyzem a hniliobou
- stropní trám T 2a je napaden dřevokazným hmyzem tesaříkem krovovým
- stropní trámy jsou osedlány na vodorovném prvku, který je pravděpodobně uložen na zdivu, tento prvek je napaden dřevokazným hmyzem tesaříkem krovovým
- pozednice osedlaná na stropní trámy je napadena dřevokazným hmyzem tesaříkem krovovým a dřevokaznou houbou trámovkou (*Gloeophylum*)

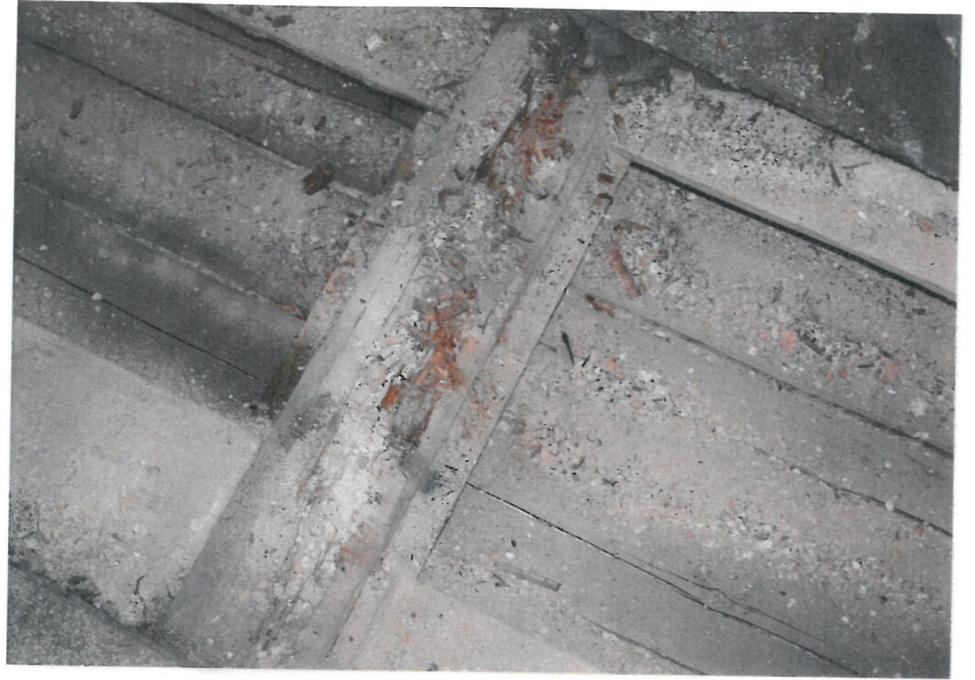
FOTO F 402 (HPIM 2603)

- prostor krovu - sonda S 44
- stropní trám T 2 s lištami je napaden dřevokaznou houbou trámovkou (*Gloeophylum*), došlo k destrukci dřeva

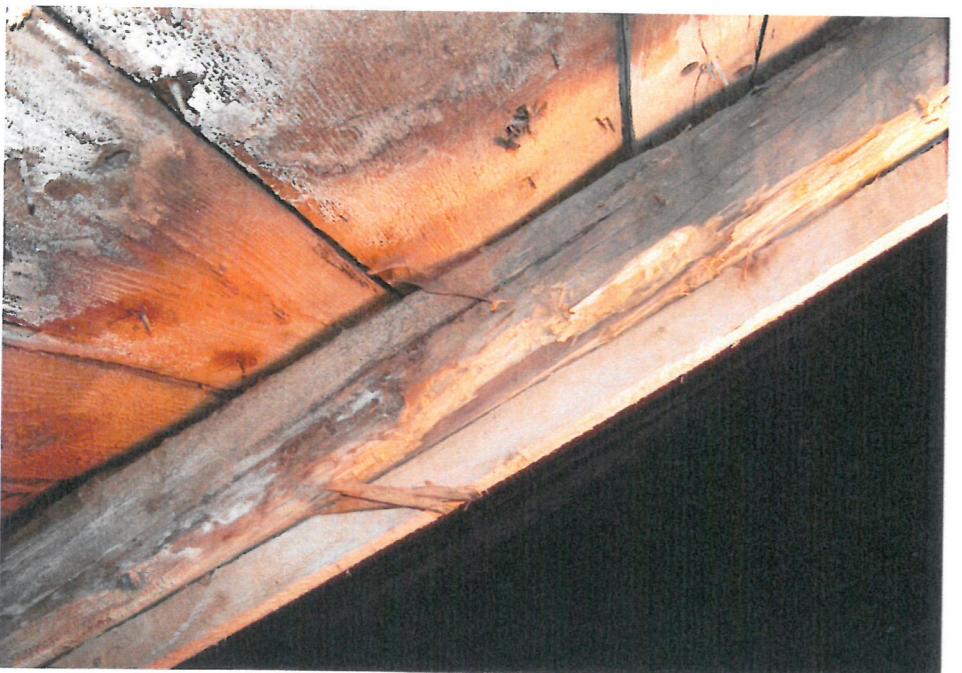
FOTO F 403 (HPIM 2719)

- 6) Při dřívějších opravách nebyly důkladně opraveny všechny poškozené části krovu. Některé poškozené prvky (hlavně krokve) byly pouze přiložkovány, poškozené dřevo bylo ponecháno.

- krov
- pohled na krokov, která je opatřena jednostrannou příložkou
- krokov je napadena dřevokazným hmyzem tesařkem krovovým a hnilibou

- 5) Odstranit veškeré napadené dřevo. Poškozené prvky vyměnit nebo z nich ponechat pouze zdravé dřevo a dle potřeby je zesílit. Odstranit i dřevo ponechané za pozednicemi.

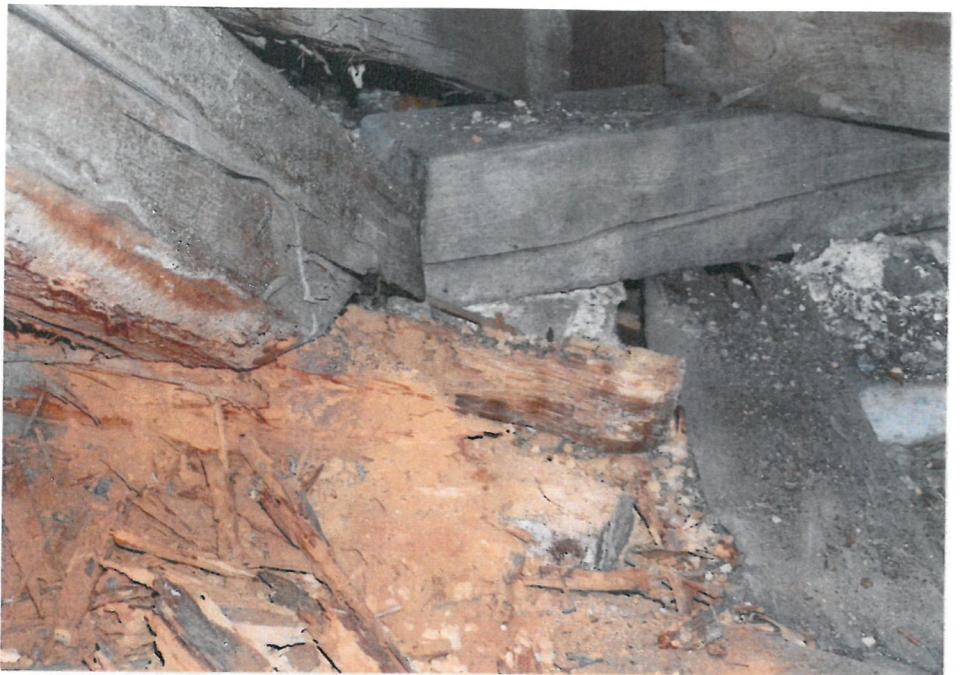
FOTO F 404 (HPIM 2722)

- krov
- pohled na styk krokve s pozednicí
- totální rozpad dřeva pozednice a napadení krokve s námětkem hnilibou

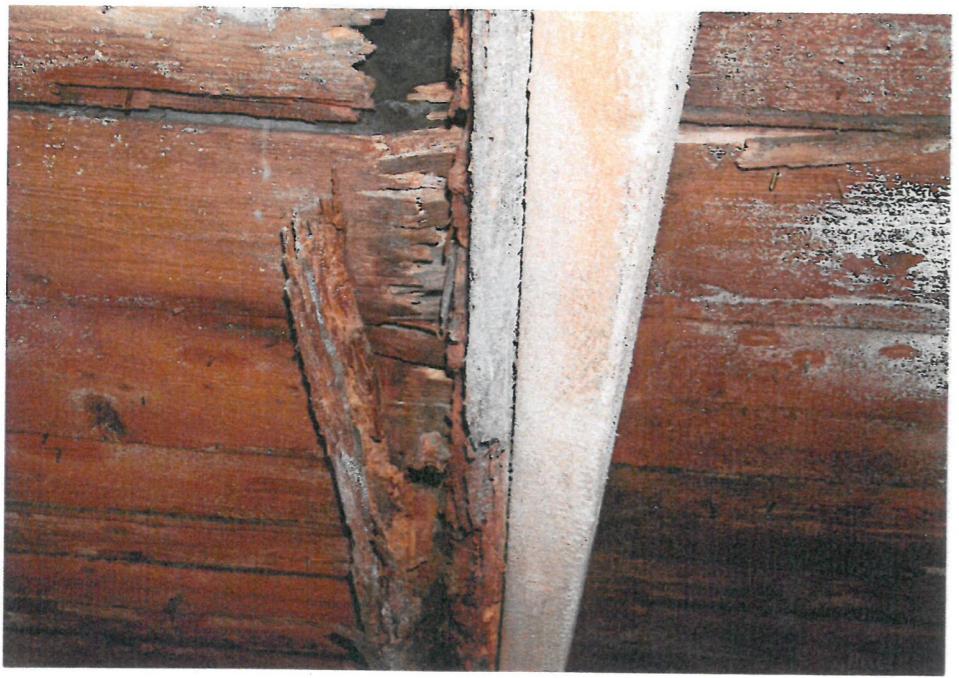
FOTO F 405 (HPIM 2728)

- krov
- pohled na horní část krokve pod vaznicí
- dřevo krokve je rozpadlé působením hniliby a částečně chybí, krovec je opatřena příložkou
- bednění je velmi silně poškozeno hnilibou a je propadlé

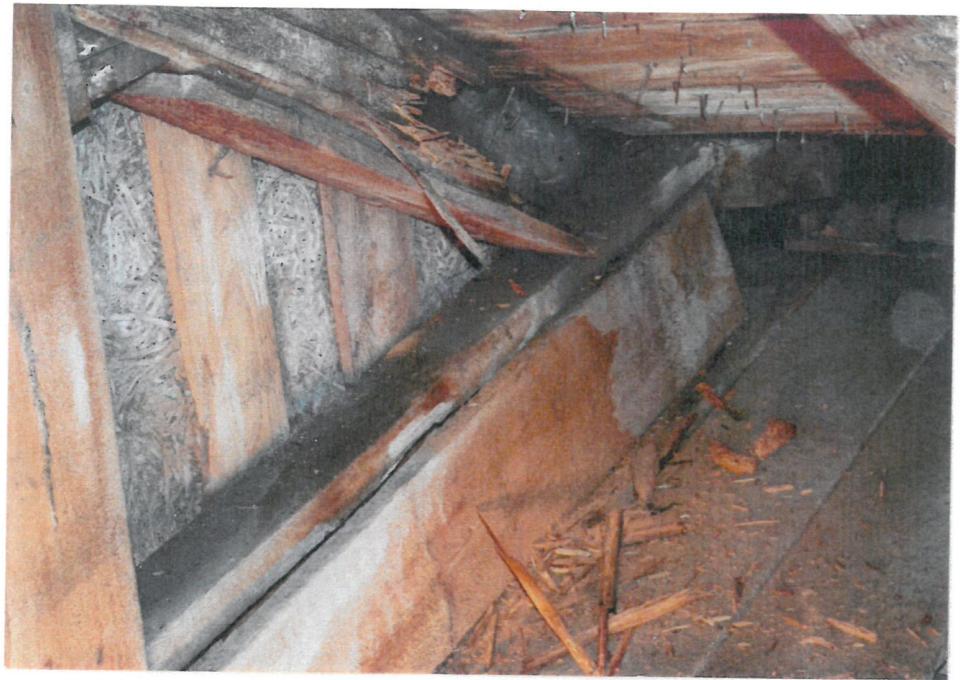
FOTO F 406 (HPIM 2730)

- krov - levé křídlo
- pohled na spodní část krovu ve štítu u zimní zahrady
- spodní část krokve je zcela rozpadlá působením hniloby, část krokve chybí
- kroky je zespoda opatřena provizorní příložkou z prkna či fošny
- výrazné známky zatékání na bednění střechy, vodorovném prvku a vodorovné fošně
