Z P R Á V A č.32/17

**Zjištění skladby vozovky
v úseku ulic Mařanova a Česká
LIBEREC**

OBJEDNAVATEL: Statutární město Liberec
STAVBA-OBJEKT: Úsek ulic Mařanova a Česká - od Hodkovické ulice k ulici U Družiny
KONSTRUKCE: skladby vozovek

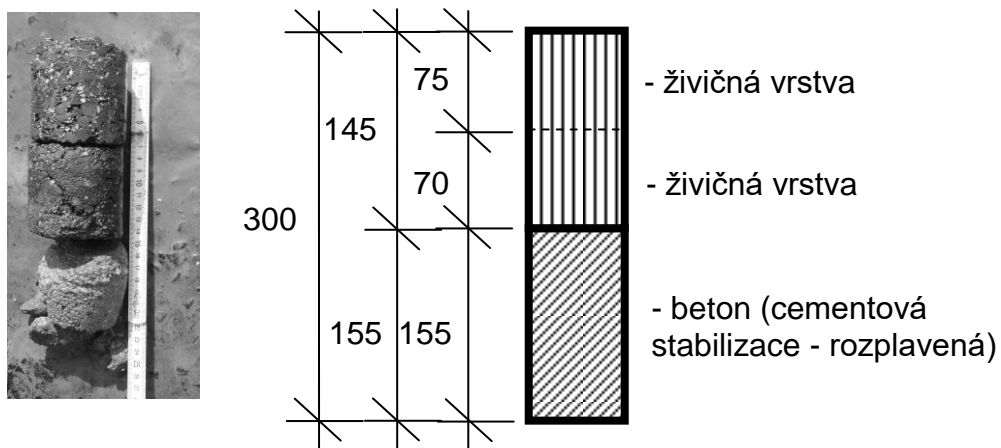
SCHÉMA č.3 - Skladba v místě sondy V11

Sonda do vozovky kruhového objezdu

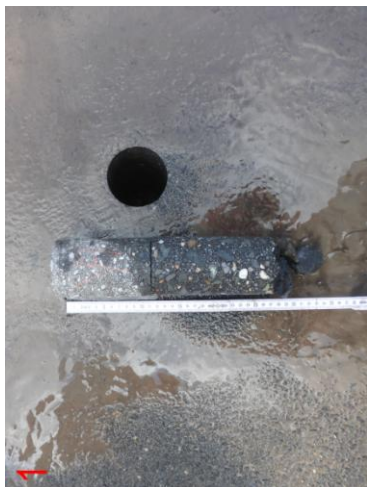
FOTO č.1

Dokumentace vývrtu pro sondu V9.

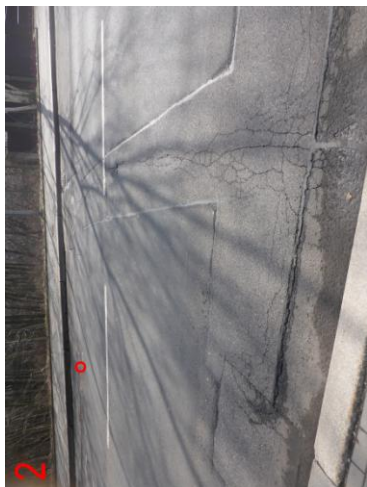
FOTO č.2

Pohled na vozovky s opětovně rozevřeou příčnou trhlinou. Vyznačeno místo provedení sondy V9.

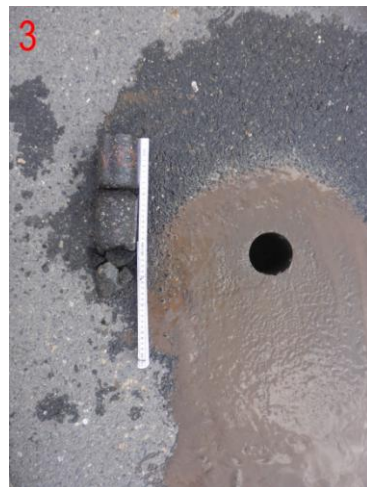
FOTO č.3

Dokumentace vývrtu pro sondu V10.

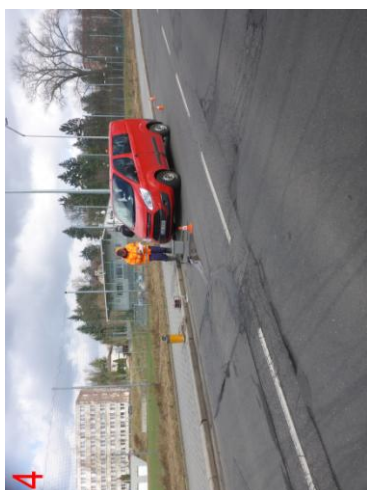
FOTO č.4

Místo provedení sondy V10. Četné vysprávký a vozovka rozrušená trhlami.

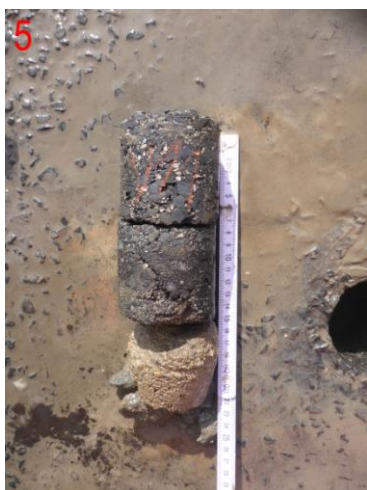
FOTO č.5

Dokumentace vývrtu pro sondu V11. Beton velmi nízké pevnosti pod živičnými vrstvami.

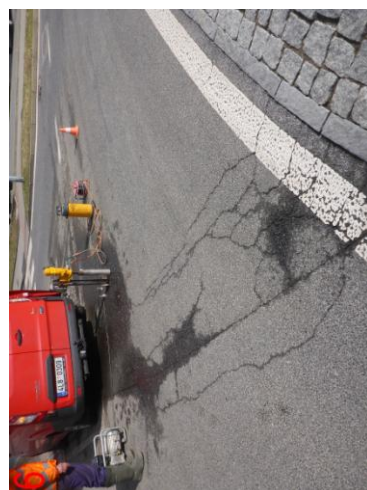
FOTO č.6

Provádění sondy V11 do vozovky kruhového objezdu v místě trhlín a povrchového rozrušení vozovky.

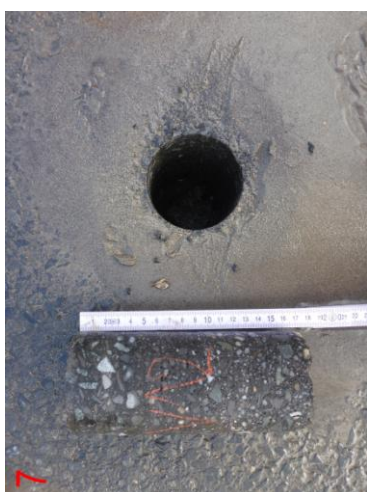
FOTO č.7

Dokumentace vývrtu pro sondu V12. Žulová dlažební kostka ve vývrtu.

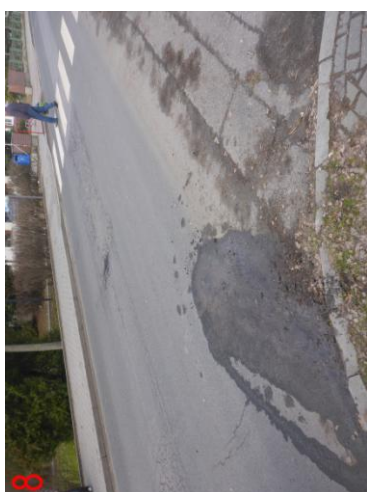
FOTO č.8

Místo provedení sondy V12. Rozrušená vozovka v prostoru historického výkopu.

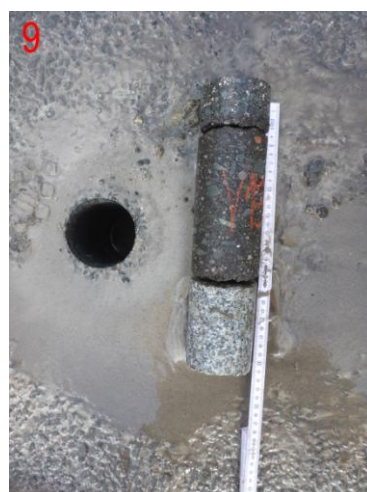
FOTO č.9

Dokumentace vývrtu pro sondu V13.

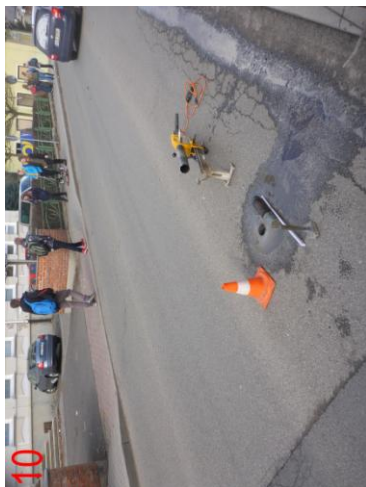
FOTO č.10

Místo provedení sondy V13. Rozrušená vozovka podél obruby chodníku.

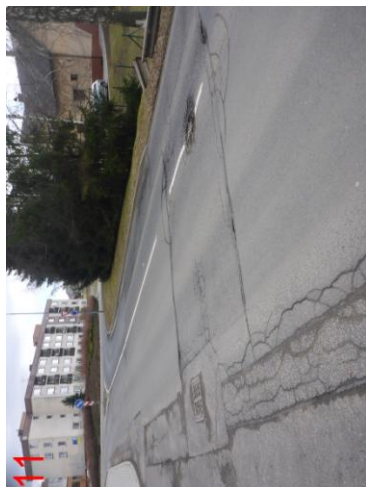
FOTO č.11

Porušení vozovky v návaznosti na historické opravy.

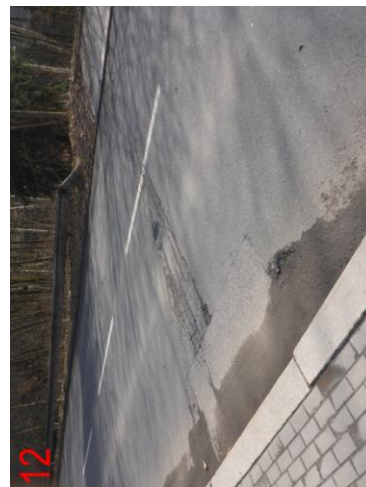
FOTO č.12

Typické trhlín v příčných vysprávkách v ulici Mařanova.

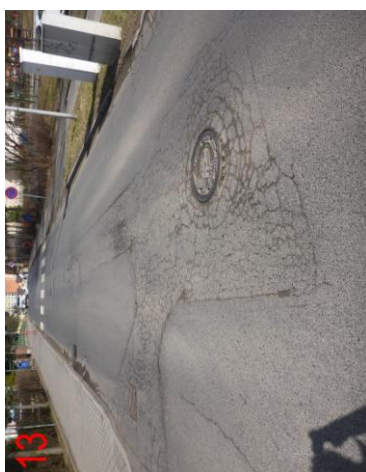
FOTO č.13

Silně rozrušená vozovka v prostoru historických výkopů. Ulice Česká.

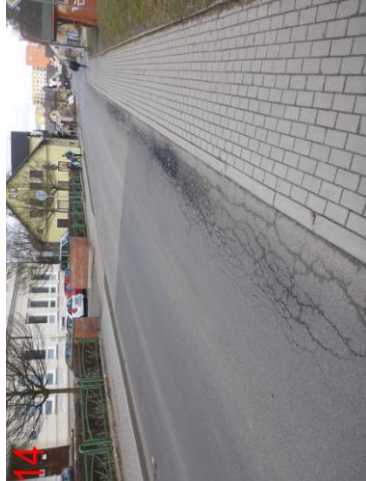
FOTO č.14

Silné rozrušení vozovky podél obruby chodníku v ulici Česká.
