### Z P R Á V A č.30/17

#### Zjištění skladby vozovky v ulici Švermova LIBEREC

**OBJEDNAVATEL:** Statutární město Liberec  
**STAVBA-OBJEKT:** Ulice Švermova - od železničního přejezdu před  
křižovatkou s ulicí Uralská  
**KONSTRUKCE:** skladby vozovek

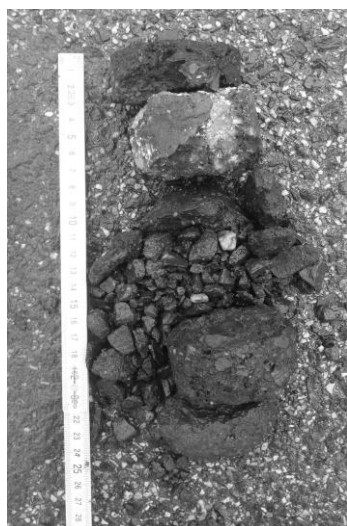
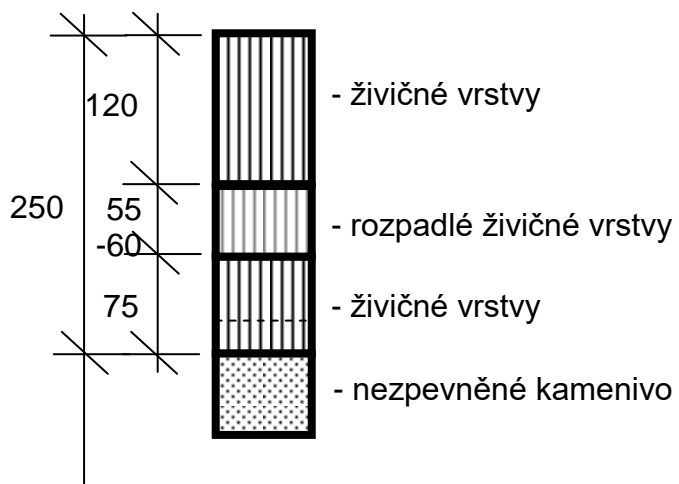
### SCHÉMA č.3 - Skladba v místě sondy V6

Sonda provedena v místě plošné opravy.

Sondy byly provedeny v charakteristických místech požadovaného úseku vozovky v ulici Švermova. Sondy V4, V5 a V8 byly provedeny v místech pravděpodobně původní skladby. Sonda V6 byla provedena v prostoru rozsáhlé plošné opravy v blízkosti poruch v podobě sítě trhlin a propadu vozovky. Sonda V7 byla provedena v liniové opravě vozovky provedené pravděpodobně při rekonstrukci vodovodu. Místa všech sond jsou zakreslena ve schématu v příloze č.1.

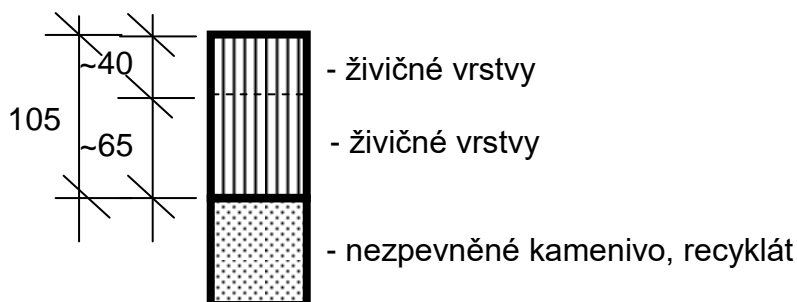
#### SCHÉMA č.4 - Skladba v místě sondy V7

Sonda provedena v místě liniové opravy.

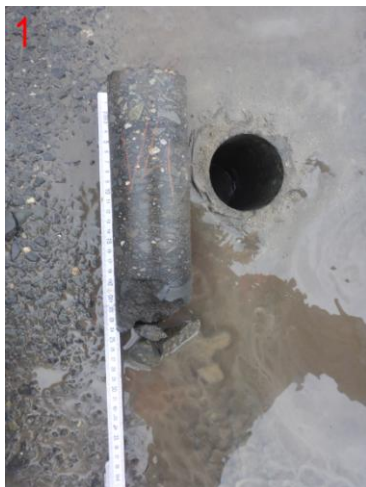
### **FOTO č.1**

Dokumentace vývrtu pro sondu V4.

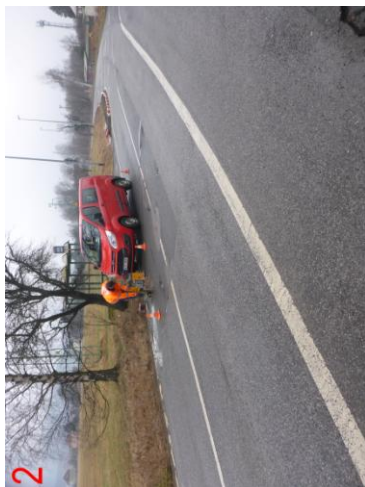
### **FOTO č.2**

Místo provedení sondy V4.

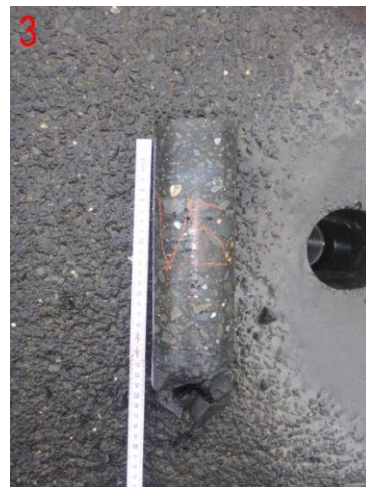
### **FOTO č.3**

Dokumentace vývrtu pro sondu V5.

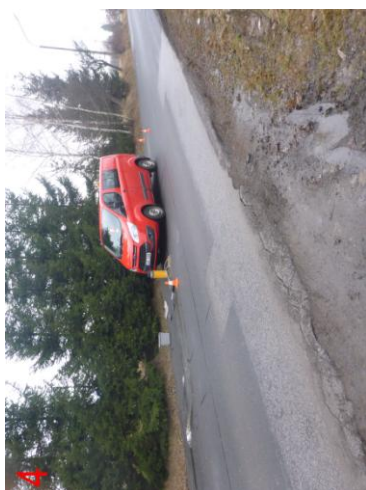
### **FOTO č.4**

Místo provedení sondy V5.

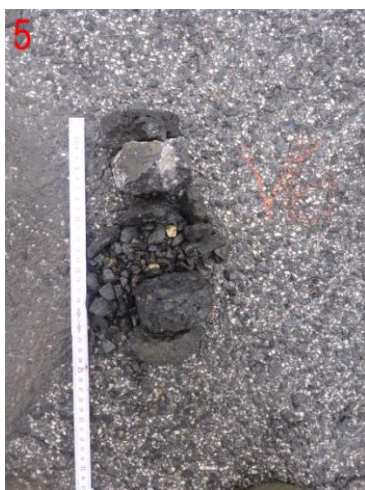
### **FOTO č.5**

Dokumentace vývrtu pro sondu V6.

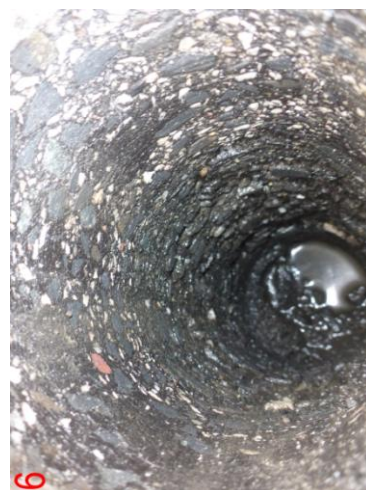
### **FOTO č.6**

Pohled do vývrtu pro sondu V6.

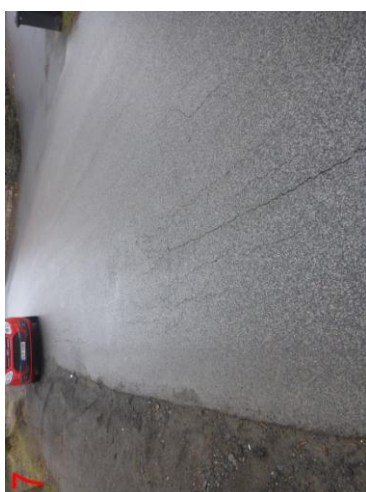
### **FOTO č.7**

Místo provedení sondy V6. Síť trhlín a propadání vozovky v prostoru křižovatky s Karlinskou ulicí.

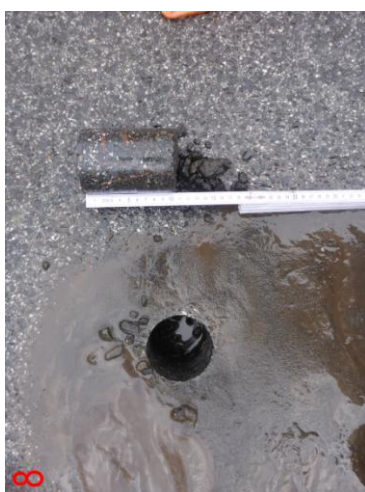
### **FOTO č.8**

Dokumentace vývrtu pro sondu V7.

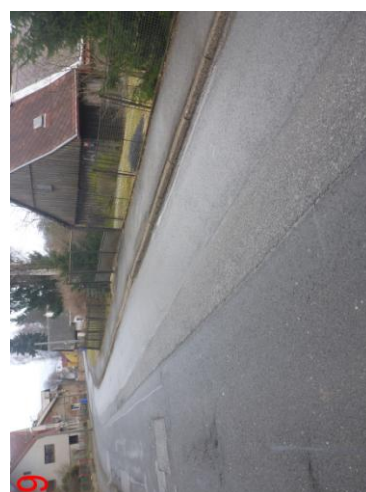
### **FOTO č.9**

Místo provedení sondy V7 v pruhu liniové opravy.

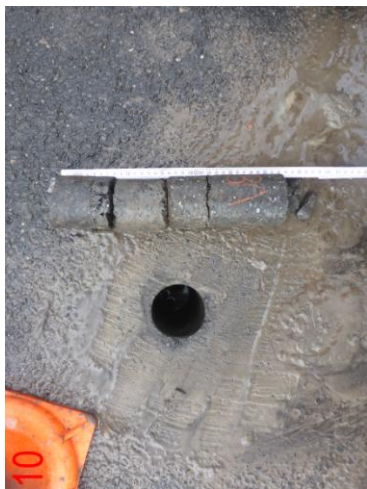
### **FOTO č.10**

Dokumentace vývrtu pro sondu V8.

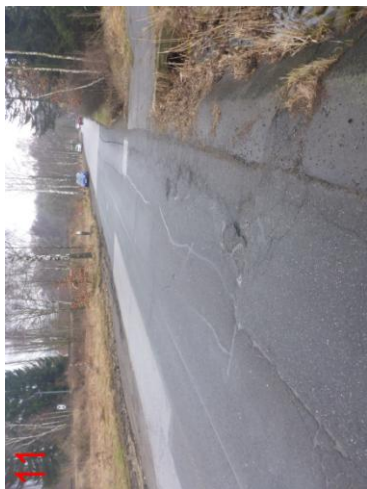
### **FOTO č.11**

Typický stav vozovky v daném úseku Švermovy ulice. Četné vysprávký a poruchy ve vozovce v podobě trhlín a výtluků.

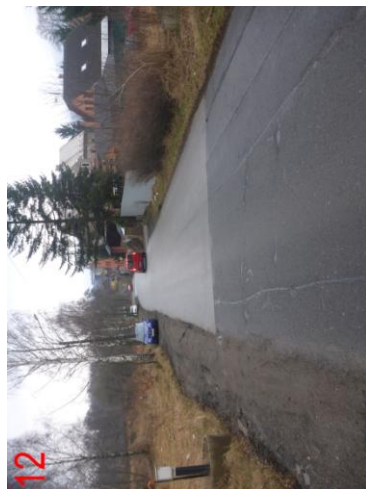
### **FOTO č.12**

Plošná oprava vozovky v prostoru křižovatky s Karlinskou ulicí.

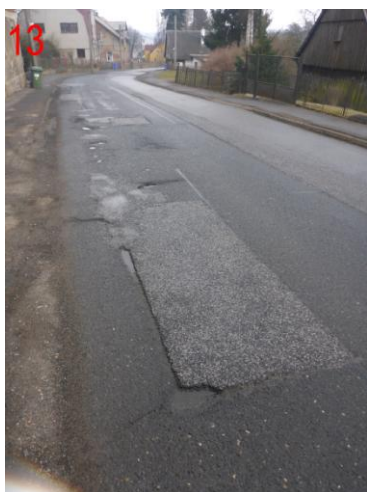
### **FOTO č.13**

Typický stav vozovky. Výtluky a vysprávký vozovky. Liniová oprava vozovky v místě vedení vodovodu.

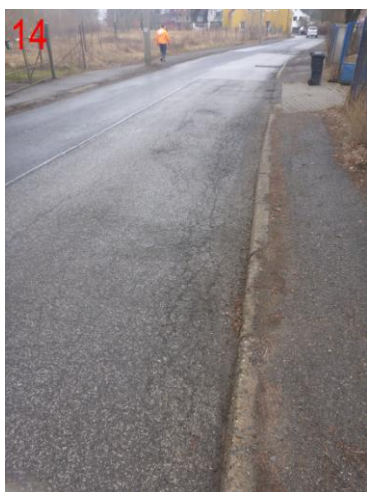
### **FOTO č.14**

Rozpadající se kryt vozovky v místě liniové opravy.
