Výpis oken s popisem :

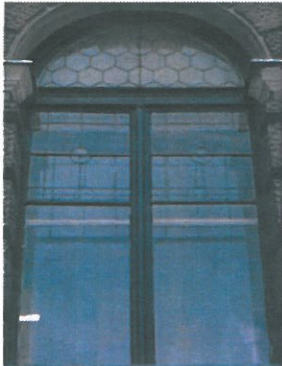
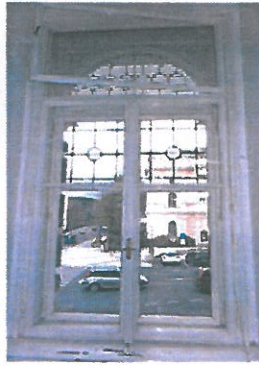
| <div>1.NP</div> | <div>0.25</div> | <p>Spaletové okno dělené třemi křídly a horním půlkulatým dílem vně 1549 x 2441 mm. Okno je z měkkého dřeva. Především vnější křídla jsou za životnosti, srazové klapačky vypršené, ztřeštělé. Křídla jsou rozklíčena a mají silně se rozpadající čepy. Statika křidel je velmi narušena a závěsy jsou v zadlabání uvolněna. Křídla nelze pohodlně otvírat, protože zde dochází ke kolizi křídla s meziokením parapetním deštěním jak následkem svěšení a zkroucení křidel, tak i z důvodu degradace a prohýbání spodního deštěního okenního rámu. Okenní rozvory nejsou funkční a okno nelze kompletně uzavřít. Hrozí zde nebezpečí zranění a prasknutí skla při zavírání křidel. Rám okna je velmi poškozený jak mechanicky, tak i následkem působení vnějších povětrnostních vlivů a je již za svou životnosti. Jako těštění okenních křidel je osazen jen těžko odstranitelný tzv. kovotěs. Do okna zatéká a tím je poničeno spodní meziokenní parapetní deštění. Vzhledem ke stavu okna je nutná nebo vhodná výměna celého okna za repliku celého okna</p> <p><u>Popis dalších individuálních vad okna:</u></p> <ul style="list-style-type: none"> <li>- záskočka křidel je nefunkční</li> <li>- vnější křídla nelze uzavřít</li> <li>- vnitřní křídla nelze uzavřít</li> </ul> | | | <div>kancelář</div> | <div>replika</div> |

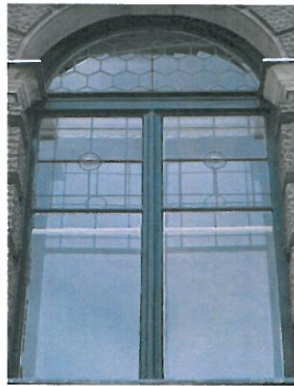
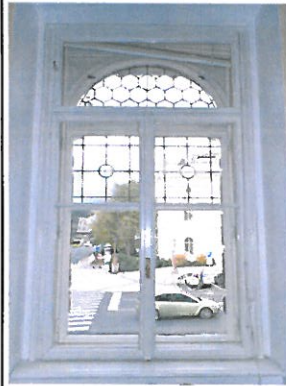
| 1.NP | <p><b>0.26</b></p> <p>Špaletové okno dělené třemi křídly a horním půlkulatým dílem vně 1549 x 2441 mm. Okno je z měkkého dřeva. Především vnější křídla jsou za životností, srazové klapačky vypršelé, zteřelé. Křídla jsou rozklíčena a mají silně se rozpadající čepy. Statika křidel je velmi narušena a závěsy jsou v zadlabání uvolněna. Křídla nelze pohodlně otvírat, protože zde dochází ke kolizi křídla s meziokením parapetním deštěním jak následkem svěšení a zkroutení křidel, tak i z důvodu degradace a prohýbání spodního deštěního okenního rámu. Okenní rozvory nejsou funkční a okno nelze kompletně uzavřít. Hrozí zde nebezpečí zranění a prasknutí skla při zavírání křidel. Rám okna je velmi poškozený jak mechanicky, tak i následkem působení vnějších povětrnostních vlivů a je již za svou životností. Jako těštění okenních křidel je osazen jen těžko odstranitelný tzv. kovotěs. Do okna zatéká a tím je poničeno spodní mezi okenní parapetní deštění. Vzhledem ke stavu okna je nutná nebo vhodná výměna celého okna za repliku celého okna</p> <p><u>Popis dalších individuálních vad okna:</u></p> <ul style="list-style-type: none"> <li>- záskočka křidel je nefunkční</li> <li>- vnější křídla nelze uzavřít</li> <li>- vnitřní křídla nelze uzavřít</li> <li>- vypadaný tmel zasklení</li> </ul> | | kancelář | replika v krajním příp. repase |

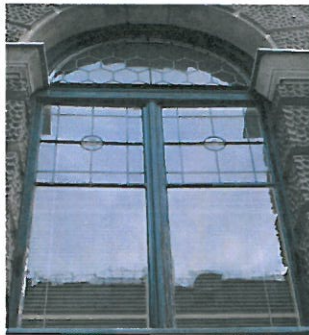
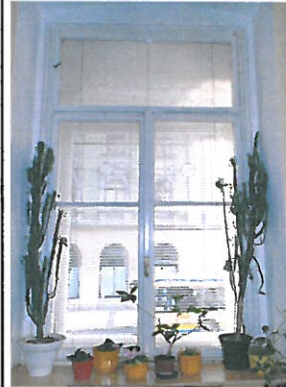
| 1.NP | <p><b>0.27</b></p> <p>Špaletové okno dělené třemi křídly a horním půlkulatým dílem vně 1549 x 2441 mm. Okno je z měkkého dřeva. Především vnější křídla jsou za životností, srazové klapačky vypršelé, zteřelé. Křídla jsou rozklíčena a mají silně se rozpadající čepy. Statika křidel je velmi narušena a závěsy jsou v zadlabání uvolněna. Křídla nelze pohodlně otvírat, protože zde dochází ke kolizi křídla s meziokením parapetním deštěním jak následkem svěšení a zkroutení křidel, tak i z důvodu degradace a prohýbání spodního deštěního okenního rámu. Okenní rozvory nejsou funkční a okno nelze kompletně uzavřít. Hrozí zde nebezpečí zranění a prasknutí skla při zavírání křidel. Rám okna je velmi poškozený jak mechanicky, tak i následkem působení vnějších povětrnostních vlivů a je již za svou životností. Jako těštění okenních křidel je osazen jen těžko odstranitelný tzv. kovotěs. Do okna zatéká a tím je poničeno spodní mezi okenní parapetní deštění. Vzhledem ke stavu okna je nutná nebo vhodná výměna celého okna za repliku celého okna</p> <p><u>Popis dalších individuálních vad okna:</u></p> <ul style="list-style-type: none"> <li>- záskočka křidel je nefunkční</li> <li>- vnější křídla nelze uzavřít</li> <li>- vnitřní křídla nelze uzavřít</li> <li>- vypadaný tmel zasklení</li> <li>- intenzivní koroze sloupků ve spodní části</li> </ul> | | kancelář | replika |

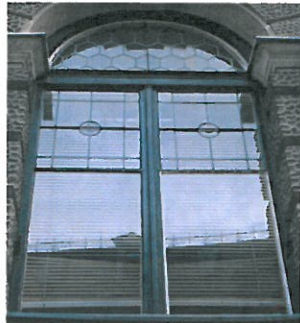
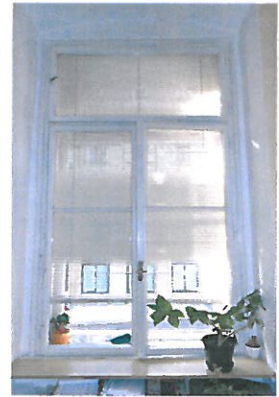
| 1.NP | <p><b>0.28</b></p> <p>Špaletové okno dělené třemi křídly a horním půlkulatým dílem vně 1549 x 2441 mm. Okno je z měkkého dřeva. Především vnější křídla jsou za životností, srazové klapačky vypršelé, zteřelé. Křídla jsou rozklíčena a mají silně se rozpadající čepy. Statika křidel je velmi narušena a závěsy jsou v zadlabání uvolněna. Křídla nelze pohodlně otvírat, protože zde dochází ke kolizi křídla s meziokením parapetním deštěním jak následkem svěšení a zkroutení křidel, tak i z důvodu degradace a prohýbání spodního deštěního okenního rámu. Okenní rozvory nejsou funkční a okno nelze kompletně uzavřít. Hrozí zde nebezpečí zranění a prasknutí skla při zavírání křidel. Rám okna je velmi poškozený jak mechanicky, tak i následkem působení vnějších povětrnostních vlivů a je již za svou životností. Jako těštění okenních křidel je osazen jen těžko odstranitelný tzv. kovotěs. Do okna zatéká a tím je poničeno spodní mezi okenní parapetní deštění. Vzhledem ke stavu okna je nutná nebo vhodná výměna celého okna za repliku celého okna</p> <p><u>Popis dalších individuálních vad okna:</u></p> <ul style="list-style-type: none"> <li>- intenzivní koroze sloupků ve spodní části</li> <li>- jen velmi špatně se zavírají křídla</li> <li>- absence paty klapačky</li> </ul> | | kancelář | replika |

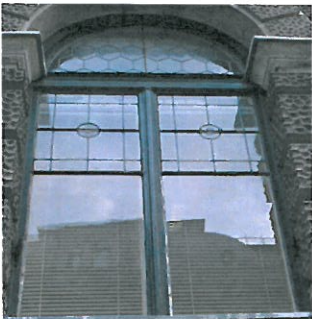
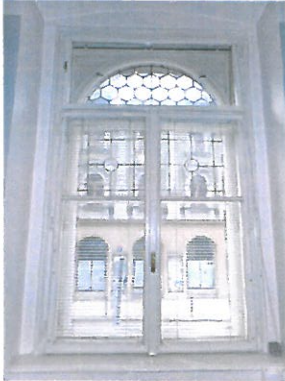
| 1.NP | 0.30 | <p>Špaletové okno dělené třemi křídly a horním půlkulatým dílem vně 1549 x 2441 mm. Okno je z měkkého dřeva. Především vnější křídla jsou za životností, srazové klapačky vypršelé, zteřelé. Křídla jsou rozklíčena a mají silně se rozpadající čepy. Statika křidel je velmi narušena a závěsy jsou v zadlabání uvolněna. Křídla nelze pohodlně otvírat, protože zde dochází ke kolizi křídla s meziokením parapetním deštěním jak následkem svěšení a zkroutení křidel, tak i z důvodu degradace a prohýbání spodního deštěního okenního rámu. Okenní rozvory nejsou funkční a okno nelze kompletně uzavřít. Hrozí zde nebezpečí zranění a prasknutí skla při zavírání křidel. Rám okna je velmi poškozený jak mechanicky, tak i následkem působení vnějších povětrnostních vlivů a je již za svou životností. Jako těštění okenních křidel je osazen jen těžko odstranitelný tzv. kovotěs. Do okna zatéká a tím je poničeno spodní mezi okenní parapetní deštění. Vzhledem ke stavu okna je nutná nebo vhodná výměna celého okna za repliku celého okna</p> <p><u>Popis dalších individuálních vad okna:</u></p> <ul style="list-style-type: none"> <li>- záskočka křidel je nefunkční</li> <li>- vnější křídla nelze uzavřít</li> <li>- vnitřní křídla nelze uzavřít</li> </ul> | | | kancelář | replika |

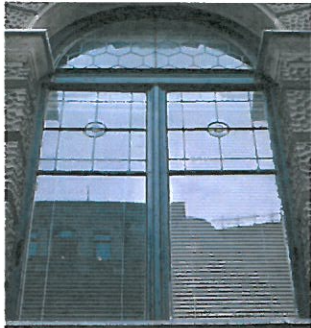
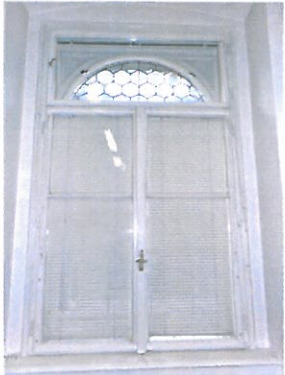
| 1.NP | 0.31 | <p>Špaletové okno dělené třemi křídly a horním půlkulatým dílem vně 1512 x 2497 mm. Okno je z měkkého dřeva. Především vnější křídla jsou za životností, srazové klapačky vypršelé, zteřelé. Křídla jsou rozklíčena a mají silně se rozpadající čepy. Statika křidel je velmi narušena a závěsy jsou v zadlabání uvolněna. Křídla nelze pohodlně otvírat, protože zde dochází ke kolizi křídla s meziokením parapetním deštěním jak následkem svěšení a zkroutení křidel, tak i z důvodu degradace a prohýbání spodního deštěního okenního rámu. Okenní rozvory nejsou funkční a okno nelze kompletně uzavřít. Hrozí zde nebezpečí zranění a prasknutí skla při zavírání křidel. Rám okna je velmi poškozený jak mechanicky, tak i následkem působení vnějších povětrnostních vlivů a je již za svou životností. Jako těštění okenních křidel je osazen jen těžko odstranitelný tzv. kovotěs. Do okna zatéká a tím je poničeno spodní mezi okenní parapetní deštění. Vzhledem ke stavu okna je nutná nebo vhodná výměna celého okna za repliku celého okna</p> <p><u>Popis dalších individuálních vad okna:</u></p> <ul style="list-style-type: none"> <li>- záskočka křidel je nefunkční</li> <li>- vnější křídla nelze uzavřít</li> <li>- vnitřní křídla nelze uzavřít</li> <li>- mech.poškození rámu, křidel a klapáček</li> </ul> | | | kancelář | replika |

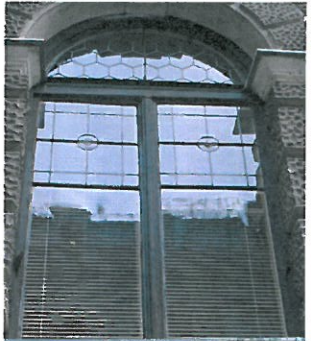
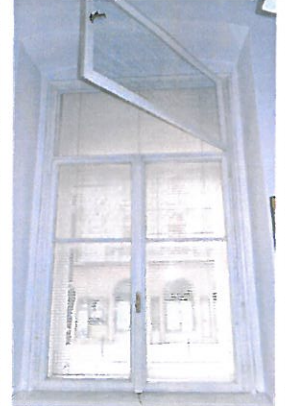
| 1.NP | 0.32 | <p>Špaletové okno dělené třemi křídly a horním půlkulatým dílem vně 1549 x 2441 mm. Okno je z měkkého dřeva. Především vnější křídla jsou za životností, srazové klapačky vypršelé, zteřelé. Křídla jsou rozklíčena a mají silně se rozpadající čepy. Statika křidel je velmi narušena a závěsy jsou v zadlabání uvolněna. Křídla nelze pohodlně otvírat, protože zde dochází ke kolizi křídla s meziokením parapetním deštěním jak následkem svěšení a zkroutení křidel, tak i z důvodu degradace a prohýbání spodního deštěního okenního rámu. Okenní rozvory nejsou funkční a okno nelze kompletně uzavřít. Hrozí zde nebezpečí zranění a prasknutí skla při zavírání křidel. Rám okna je velmi poškozený jak mechanicky, tak i následkem působení vnějších povětrnostních vlivů a je již za svou životností. Jako těštění okenních křidel je osazen jen těžko odstranitelný tzv. kovotěs. Do okna zatéká a tím je poničeno spodní mezi okenní parapetní deštění. Vzhledem ke stavu okna je nutná nebo vhodná výměna celého okna za repliku celého okna</p> <p><u>Popis dalších individuálních vad okna:</u></p> <ul style="list-style-type: none"> <li>- záskočka křidel je nefunkční</li> <li>- vnější křídla nelze uzavřít</li> <li>- vnitřní křídla nelze uzavřít</li> <li>- mech.poškození rámu, křidel a klapáček</li> </ul> | | | kancelář | replika |

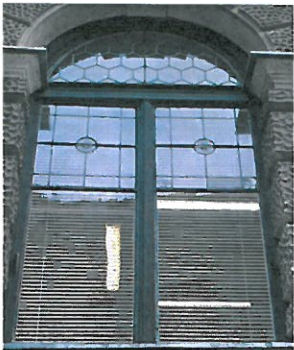
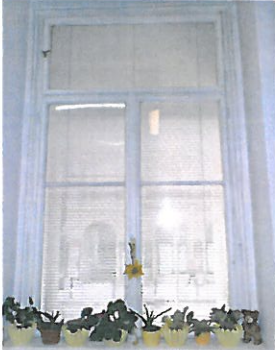
| 1.NP | <p><b>0.33</b></p> <p>Špaletové okno dělené třemi křídly a horním půlkulatým dílem vně 1549 x 2441 mm. Okno je z měkkého dřeva. Především vnější křídla jsou za životností, srazové klapačky vypršelé, zteřelé. Křídla jsou rozklíčena a mají silně se rozpadající čepy. Statika křidel je velmi narušena a závěsy jsou v zadlabání uvolněna. Křídla nelze pohodlně otvírat, protože zde dochází ke kolizi křídla s meziokením parapetním deštěním jak následkem svěšení a zkroutení křidel, tak i z důvodu degradace a prohýbání spodního deštění okenního rámu. Okenní rozvory nejsou funkční a okno nelze kompletně uzavřít. Hrozí zde nebezpečí zranění a prasknutí skla při zavírání křidel. Rám okna je velmi poškozený jak mechanicky, tak i následkem působení vnějších povětrnostních vlivů a je již za svou životností. Jako těštění okenních křidel je osazen jen těžko odstranitelný tzv. kovotěs. Do okna zatéká a tím je poničeno spodní mezi okenní parapetní deštění. Vzhledem ke stavu okna je nutná nebo vhodná výměna celého okna za repliku celého okna</p> <p><u>Popis dalších individuálních vad okna:</u></p> <ul style="list-style-type: none"> <li>- záskočka křidel je nefunkční</li> <li>- vnější křídla nelze uzavřít</li> <li>- vnitřní křídla nelze uzavřít</li> <li>- mech.poškození rámu, křidel a klapáček</li> </ul> | | kancelář | replika |

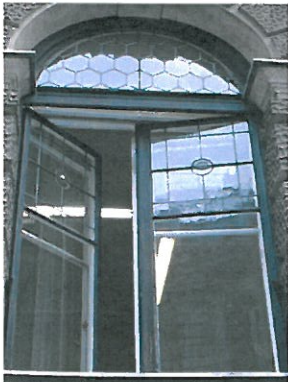
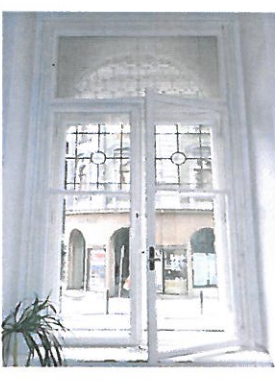
| 1.NP | <p><b>0.34</b></p> <p>Špaletové okno dělené třemi křídly a horním půlkulatým dílem vně 1549 x 2441 mm. Okno je z měkkého dřeva. Především vnější křídla jsou za životností, srazové klapačky vypršelé, zteřelé. Křídla jsou rozklíčena a mají silně se rozpadající čepy. Statika křidel je velmi narušena a závěsy jsou v zadlabání uvolněna. Křídla nelze pohodlně otvírat, protože zde dochází ke kolizi křídla s meziokením parapetním deštěním jak následkem svěšení a zkroutení křidel, tak i z důvodu degradace a prohýbání spodního deštění okenního rámu. Okenní rozvory nejsou funkční a okno nelze kompletně uzavřít. Hrozí zde nebezpečí zranění a prasknutí skla při zavírání křidel. Rám okna je velmi poškozený jak mechanicky, tak i následkem působení vnějších povětrnostních vlivů a je již za svou životností. Jako těštění okenních křidel je osazen jen těžko odstranitelný tzv. kovotěs. Do okna zatéká a tím je poničeno spodní mezi okenní parapetní deštění. Vzhledem ke stavu okna je nutná nebo vhodná výměna celého okna za repliku celého okna</p> <p><u>Popis dalších individuálních vad okna:</u></p> <ul style="list-style-type: none"> <li>- záskočka křidel je nefunkční</li> <li>- výrazné poškození rámu ve spodní části vnější strany.</li> <li>- nelze dovřít křídla</li> </ul> | | kancelář | replika |

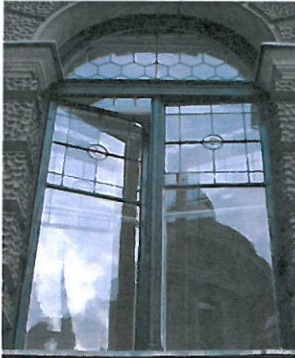
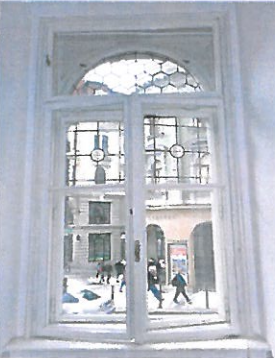
| 1.NP | <p><b>0.35</b></p> <p>Špaletové okno dělené třemi křídly a horním půlkulatým dílem vně 1512 x 2497 mm. Okno je z měkkého dřeva. Především vnější křídla jsou za životností, srazové klapačky vypršelé, zteřelé. Křídla jsou rozklíčena a mají silně se rozpadající čepy. Statika křidel je velmi narušena a závěsy jsou v zadlabání uvolněna. Křídla nelze pohodlně otvírat, protože zde dochází ke kolizi křídla s meziokením parapetním deštěním jak následkem svěšení a zkroutení křidel, tak i z důvodu degradace a prohýbání spodního deštění okenního rámu. Okenní rozvory nejsou funkční a okno nelze kompletně uzavřít. Hrozí zde nebezpečí zranění a prasknutí skla při zavírání křidel. Rám okna je velmi poškozený jak mechanicky, tak i následkem působení vnějších povětrnostních vlivů a je již za svou životností. Jako těštění okenních křidel je osazen jen těžko odstranitelný tzv. kovotěs. Do okna zatéká a tím je poničeno spodní mezi okenní parapetní deštění. Vzhledem ke stavu okna je nutná nebo vhodná výměna celého okna za repliku celého okna</p> <p><u>Popis dalších individuálních vad okna:</u></p> <ul style="list-style-type: none"> <li>- výrazné poškození rámu ve spodní části vnější strany.</li> <li>- nelze dovřít křídla</li> </ul> | | kancelář | replika |

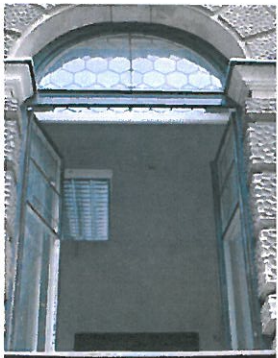
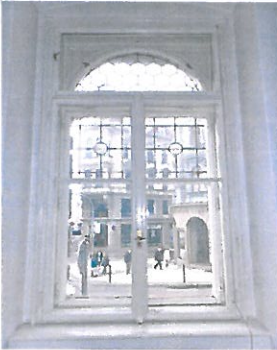
| 1.NP | <p><b>0.36</b></p> | <p>Špaletové okno dělené třemi křídly a horním půlkulatým dílem vně 1549 x 2441 mm. Okno je z měkkého dřeva. Především vnější křídla jsou za životností, srazové klapačky vypršelé, zteřelé. Křídla jsou rozklíčena a mají silně se rozpadající čepy. Statika křidel je velmi narušena a závěsy jsou v zadlabání uvolněna. Křídla nelze pohodlně otvírat, protože zde dochází ke kolizi křídla s meziokením parapetním deštěním jak následkem svěšení a zkroucení křidel, tak i z důvodu degradace a prohýbání spodního deštění okenního rámu. Okenní rozvory nejsou funkční a okno nelze kompletně uzavřít. Hrozí zde nebezpečí zranění a prasknutí skla při zavírání křidel. Rám okna je velmi poškozený jak mechanicky, tak i následkem působení vnějších povětrnostních vlivů a je již za svou životnosti. Jako těštění okenních křidel je osazen jen těžko odstranitelný tzv. kovotěs. Do okna zatéká a tím je poničeno spodní mezi okenní parapetní deštění. Vzhledem ke stavu okna je nutná nebo vhodná výměna celého okna za repliku.</p> <p><u>Popis dalších individuálních vad okna:</u></p> <ul style="list-style-type: none"> <li>- záskočka křidel je nefunkční</li> <li>- výrazné poškození rámu ve spodní části vnější strany.</li> <li>- nelze dovřít křídla</li> </ul> | | | podatelna | replika |

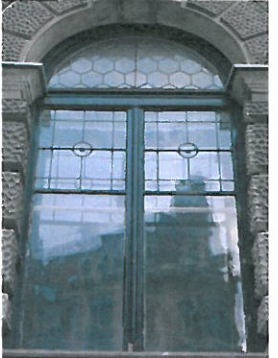
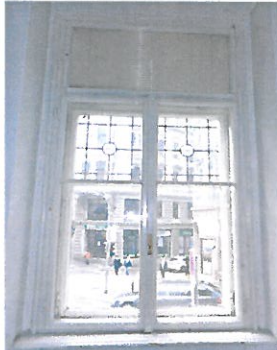
| 1.NP | <p><b>0.37</b></p> | <p>Špaletové okno dělené třemi křídly a horním půlkulatým dílem vně 1549 x 2441 mm. Okno je z měkkého dřeva. Především vnější křídla jsou za životností, srazové klapačky vypršelé, zteřelé. Křídla jsou rozklíčena a mají silně se rozpadající čepy. Statika křidel je velmi narušena a závěsy jsou v zadlabání uvolněna. Křídla nelze pohodlně otvírat, protože zde dochází ke kolizi křídla s meziokením parapetním deštěním jak následkem svěšení a zkroucení křidel, tak i z důvodu degradace a prohýbání spodního deštění okenního rámu. Okenní rozvory nejsou funkční a okno nelze kompletně uzavřít. Hrozí zde nebezpečí zranění a prasknutí skla při zavírání křidel. Rám okna je velmi poškozený jak mechanicky, tak i následkem působení vnějších povětrnostních vlivů a je již za svou životnosti. Jako těštění okenních křidel je osazen jen těžko odstranitelný tzv. kovotěs. Do okna zatéká a tím je poničeno spodní mezi okenní parapetní deštění. Vzhledem ke stavu okna je nutná nebo vhodná výměna celého okna za repliku.</p> <p><u>Popis dalších individuálních vad okna:</u></p> <ul style="list-style-type: none"> <li>- absence plechové klapačky</li> <li>- výrazné poškození rámu ve spodní části vnější strany.</li> <li>- nelze dovřít křídla</li> <li>- záskočka křidel je nefunkční</li> </ul> | | | podatelna | replika |
