Název akce: **Sociální bydlení města Liberce – Bytový dům F**  
Místo: Žitavská 393/6, Liberec III – Jeřáb, 460 07  
Investor: Statutární Město Liberec, nám. Dr. E. Beneše 1, 460 59 Liberec 1  
Projektant: AGORA - stavební a architektonický ateliér s.r.o.  
U soudu 536/6a, Liberec 2  
Zakázkové číslo: 2017/671

Stupeň projektové dokumentace: Dokumentace pro územní a stavební řízení

## D 1.2 Stavebně konstrukční část

## D 1.2.a Technická zpráva

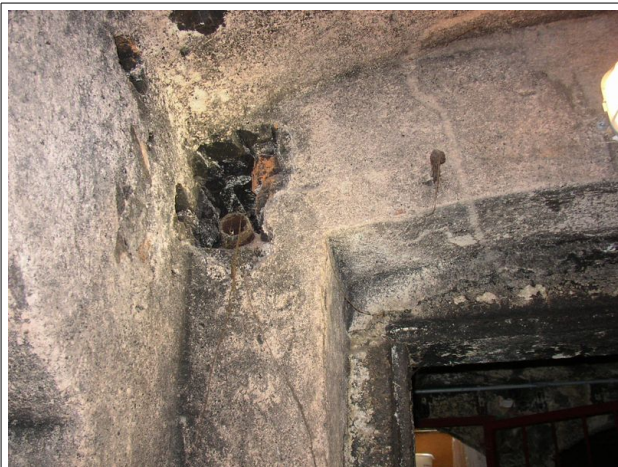
1. 1.PP prostupy klenbou

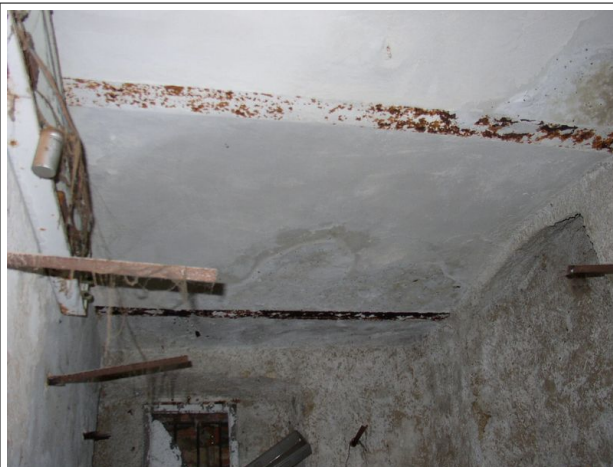
Stejně tak je třeba po očištění sanovat kvalitními nátěry proti korozi spodní viditelné příruby ocelových válcovaných nosníků, do kterých jsou vyzděny cihelné klenby.

2. 1.PP koroze stropních nosníků

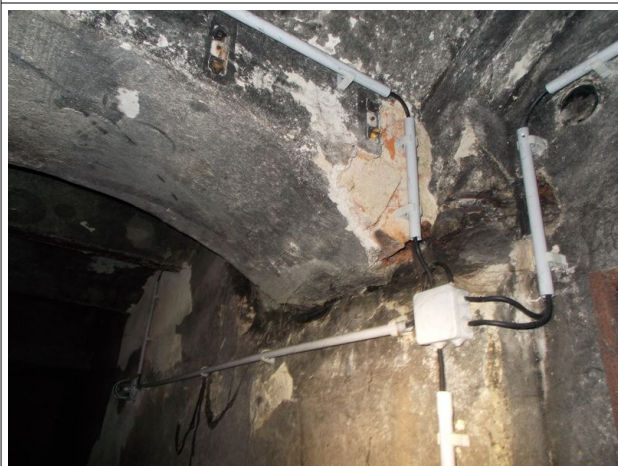
3. 1.PP oslabení v patě klenby

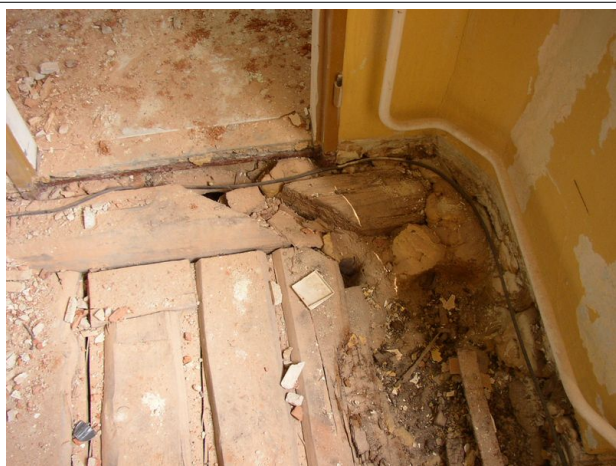
7. 2.NP obnažená stropní konstrukce, zeslabený trám

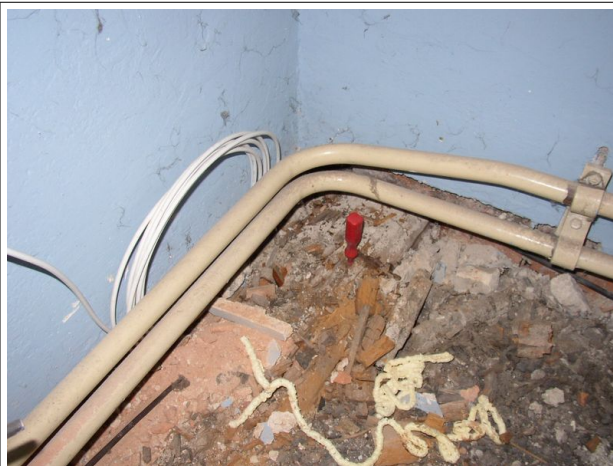
V místnosti č. 2.07 (byt v přerušené rekonstrukci) bylo zjištěno u obnažených stropních trámů v uložení na štítovou zeď zhlaví silně poškozené hnilobou. Tento stav je nutno považovat za havarijní a je třeba počítat s opatřením, které bude spočívat v podepření konstrukce a náhradě poškozených konců stropních trámů.

8. 2.NP poškozený stropní trám u zdi

Nezbytné bude provést kontrolu stavu stropní konstrukce i v ostatních podlažích včetně kontroly spodních trámů nesoucích podhled. Ty byly zatím kvůli záklopu pro kontrolu nepřístupné.

Po důkladném očištění bude konstrukce opatřena preventivním nátěrem proti dřevokazným škůdcům a hnilobě.

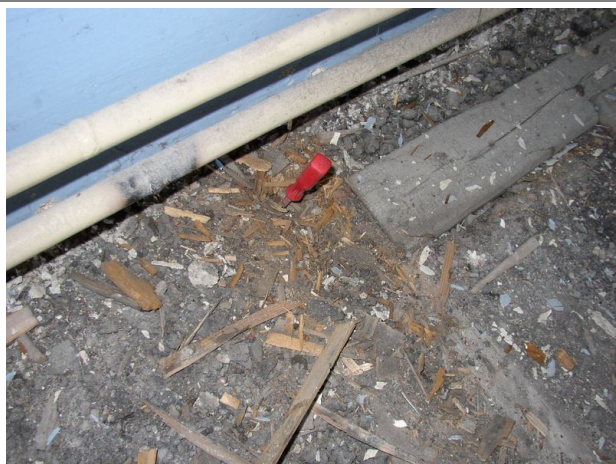
9. 2.NP poškozený stropní trám u zdi

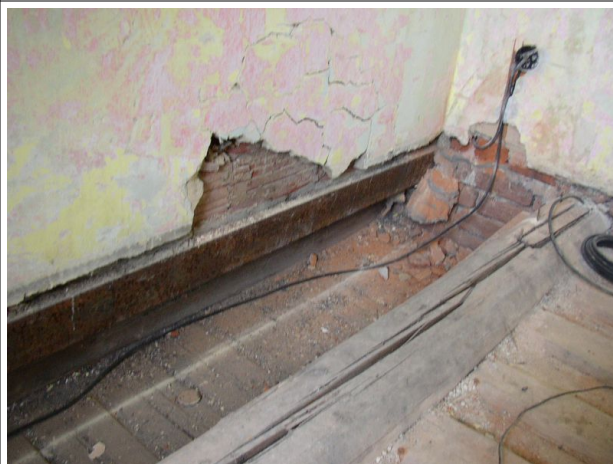
10. 2.NP uložení příčky koupelny

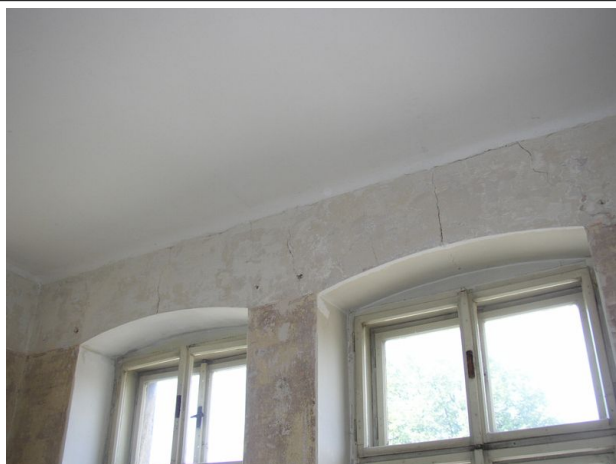
V jednom z bytů ve 2.NP, ve kterém probíhala rekonstrukce, jsou viditelné trhliny v klenbách nadpraží oken. V dalších bytech takové trhliny pozorovány nebyly. Tyto byty však byly v nedávné době vymalovány a trhliny mohly být vyspraveny. Proto je sanace trhlín navržena ve všech klenbách s klenutým nadpražím oken.

11. 2.NP trhliny v nadpraží oken

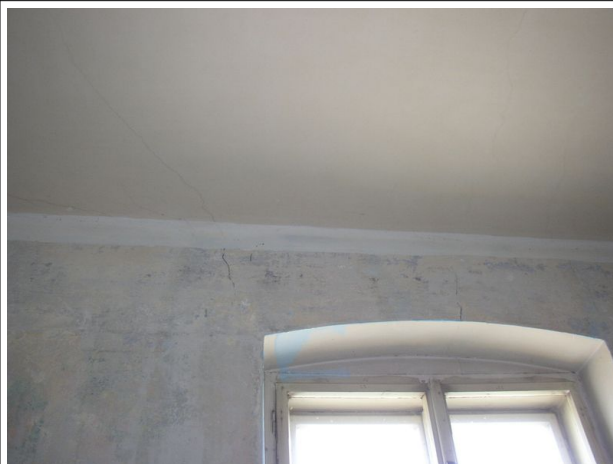
12. 2.NP trhliny v nadpraží oken

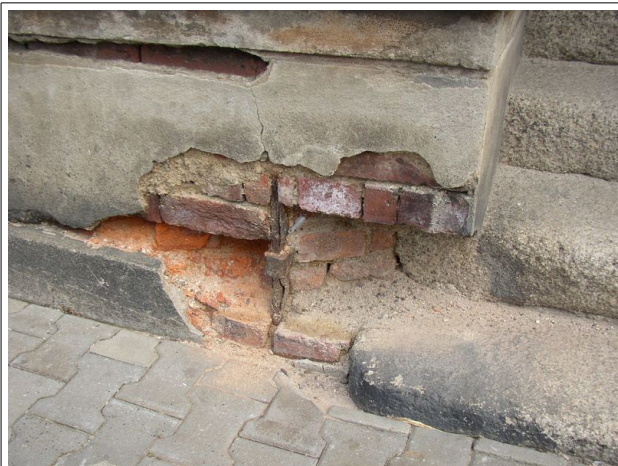
Klenbové pasy v 1.PP, které jsou vyznačeny na výkresu D 1.2.01, jsou zajištěny proti účinku vodorovných reakcí zazděnými ocelovými táhly a zakotveny na vnější straně zdi ocelovými závlačemi, viditelnými na fasádě. Závlače jsou poškozeny korozí a jen díky masivnímu rozměru prvků dosud plní svoji funkci. Co nejdříve je však třeba provést očištění těchto ocelových prvků a aplikovat ochranu proti korozi.

13. závlač ocelového táhla klenby

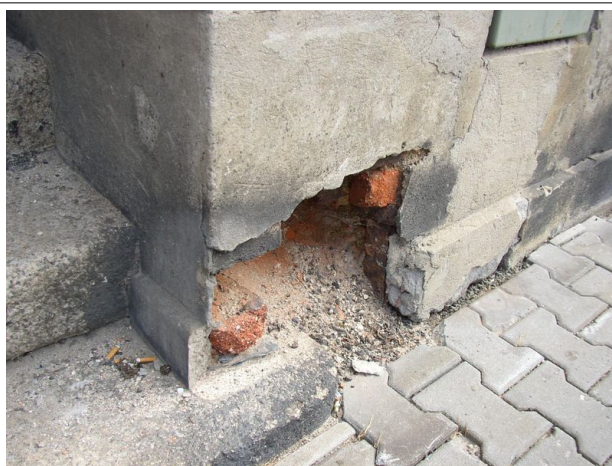
14. závlač ocelového táhla klenby

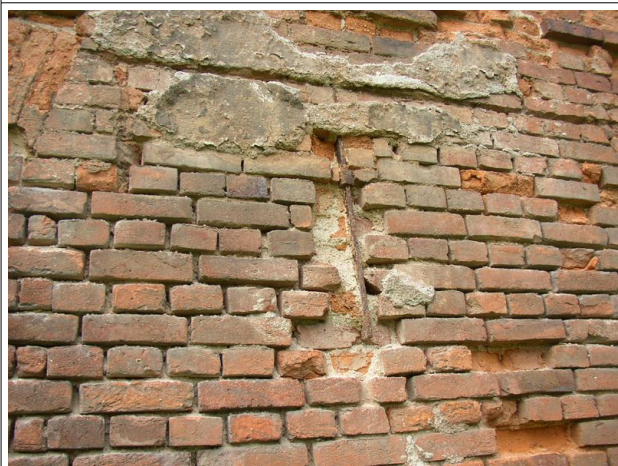
15. závlač ocelového táhla klenby

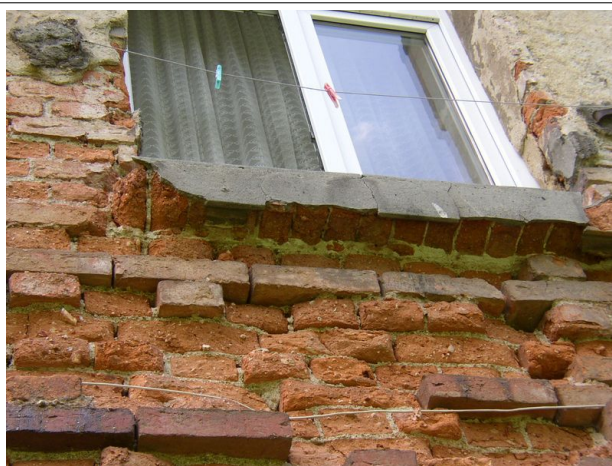
Venkovní zdivo po stranách hlavního vstupu z ulice Žitavské a na dvorní fasádě je porušené a je třeba počítat s lokálním přezděním nebo dozděním.

16. poškozené cihelné zdivo

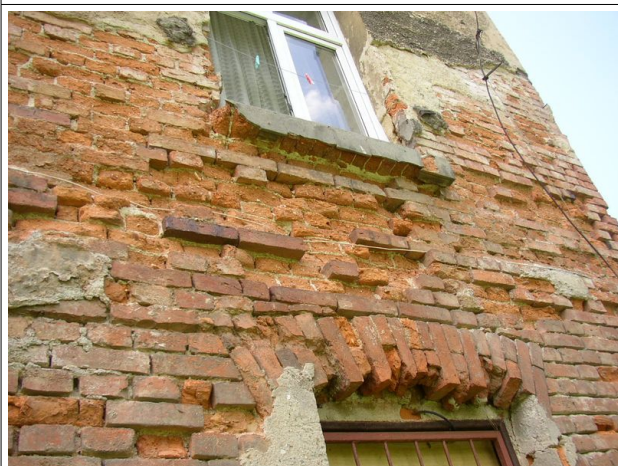
17. poškozené cihelné zdivo

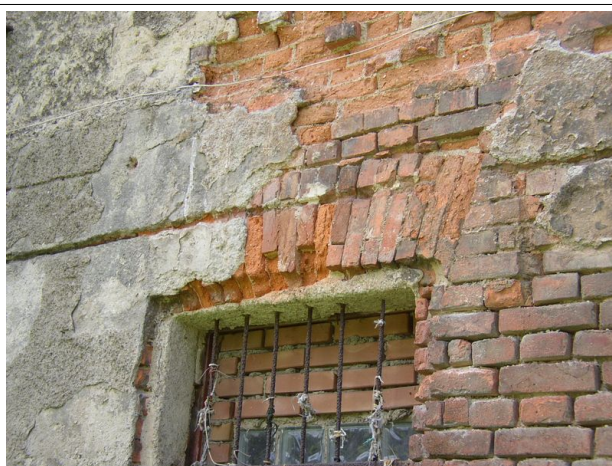
18. poškozené cihelné zdivo

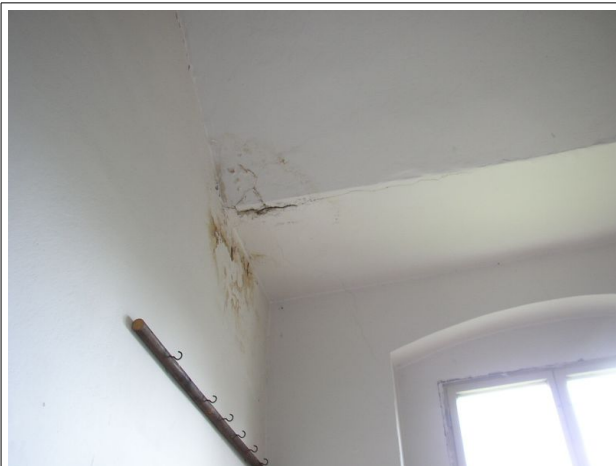
Nad poslední mezipodestou jsou patrné stopy zatékání, nosná konstrukce je ale pro prohlídku nepřístupná. Je možné, že zatékání bylo dlouhodobé a je tedy třeba počítat s případnou opravou krovu.

19. zatékání do střechy nad schody

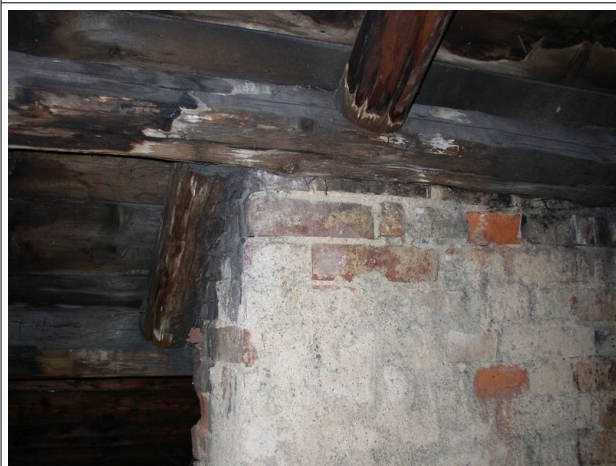
21. krov, přizděné dřevěné části

Po vyklizení a vyčištění prostoru podkroví bude provedena podrobná prohlídka konstrukce, která je kompletní, tzn. bez chybějících prvků. Na přístupných místech nebylo zjištěno poškození konstrukce hnilobou nebo dřevokaznými škůdci. Hlavní pozornost je třeba věnovat přízděným pozednicím, zhlaví trámů v uložení na zdivo, místům u úžlabí, u komínů a vikýřů. Tam většinou dochází dlouhodobě k zatékání a dřevěná konstrukce může být poškozena. Také je třeba věnovat pozornost kolíkovým spojům, uvolněné spoje je třeba zpevnit nebo zesílit příložkami.

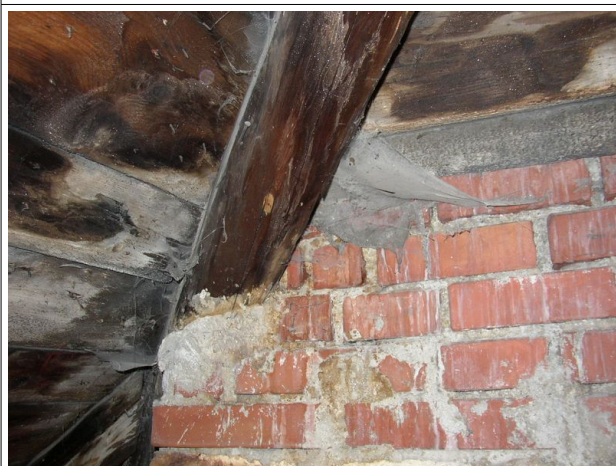
23. krov, přizděné dřevěné části

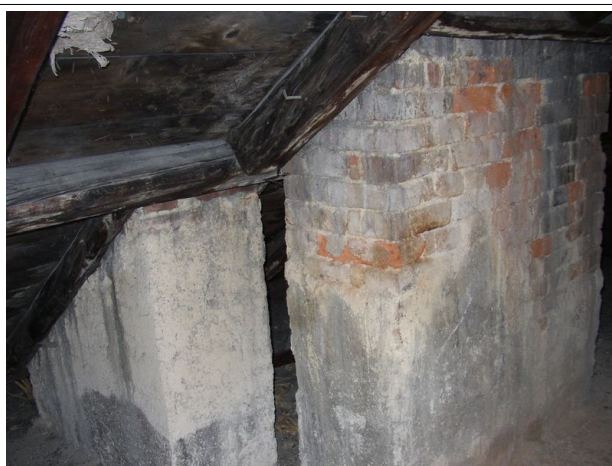
24. krov, přizděné dřevěné části
