ZPRÁVA č.122/17

Stavebně technický průzkum
konstrukce podlahy objektu tělocvičny ZŠ Dobiášova
LIBEREC - Rochlice

OBJEDNATEL: **STORING spol. s r.o., Liberec**
STAVBA-OBJEKT: **tělocvična ZŠ Dobiášova, Liberec-Rochlice**
KONSTRUKCE: **podlaha tělocvičny**

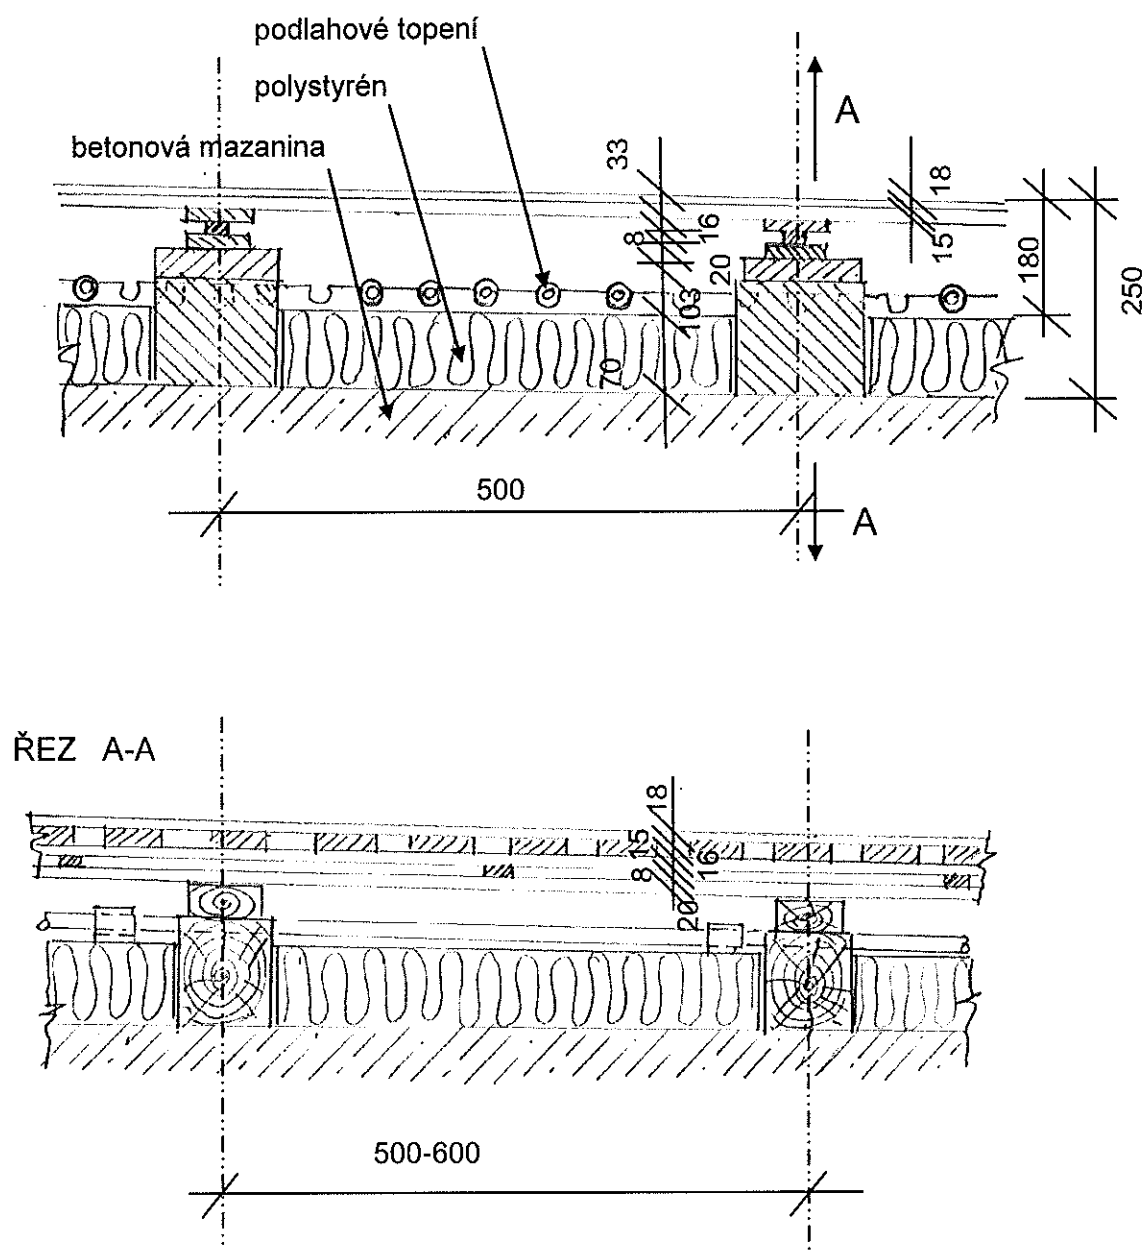
SCHÉMA č.1 - Konstrukce podlahy v tělocvičny

- Poznámky:
- palubkové šablony podlahy byly zjištěny tl. 18 mm
 - příčné lamely byly zjištěny tloušťky 15mm a jsou někde kladeny s menší a někde s větší mezerou mezi lamelami
 - podložky mezi podélnými lamelami byly někde zjištěny dřevěné, někde pryžové
 - v sondách BS2a BS3 nebylo zjištěno dřevo roštu podlahy se známkami napadení biotickými škůdci.

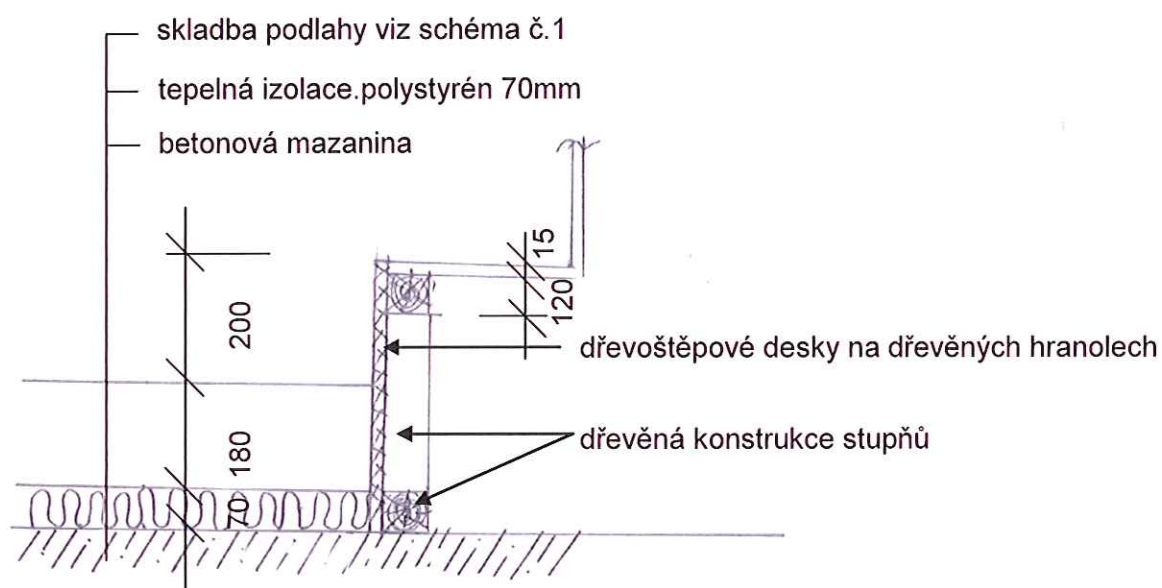
SCHÉMA č.2 - Provedení konstrukce podlahy na styku s tribunou

Poznámky : -v sondě BS4 bylo ověřeno, že nosnou konstrukci tribun tvoří ocelové rámy svařené z trubkových stojek s dvojicí úhelníků vodorovně. Ocelové rámy jsou provedeny kolmo na hrany stupňů (kolmo ke štítům)
- v sondě BS1 bylo ověřeno, že dřevoštěpková deska konstrukce schodů tribuny probíhá až na betonovou mazaninu a podlaha je dotažena k desce. Pod tribunou je pouze betonová podlaha
