Z P R Á V A č.108/17 **Stavebně technický průzkum konstrukcí** **v pavilonu kuchyně MŠ Kamarád** **Dělnická ul. č.p.831/7** **LIBEREC**

Počet stran : 8
Počet příloh : 4
Datum : 28.7.2017

OBJEDNAVATEL : STORING spol. s.r.o., Liberec
STAVBA-OBJEKT : MŠ Kamarád, Dělnická 831/7, Liberec
KONSTRUKCE : stropní konstrukce nad 2.N.P., podlaha stropu nad 1.N.P.,
obvodová stěna v 2.N.P.

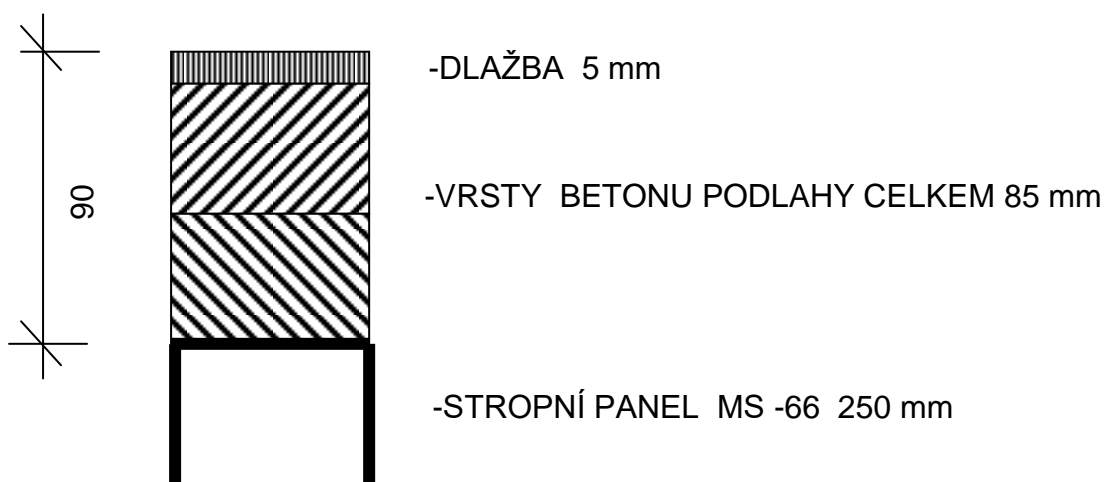
SCHÉMA č.2 - Skladba podlahy v místě sondy SK1

Byla provedena sondy SK1 s umístěním dle přílohy č.2. Sonda byla provedena metodou jádrového diamantového vrtání přístrojem DUSS s výplachem. Zjištěná skladba podlahy v sondě SK1 je uvedena ve schématu č.2.

Skladba podlahy ve 2.N.P. byla zjištěna dle schématu č.2. Podlahu tvoří betonovém vrstvy s dlažbou ukládané na stropní panely MS-66

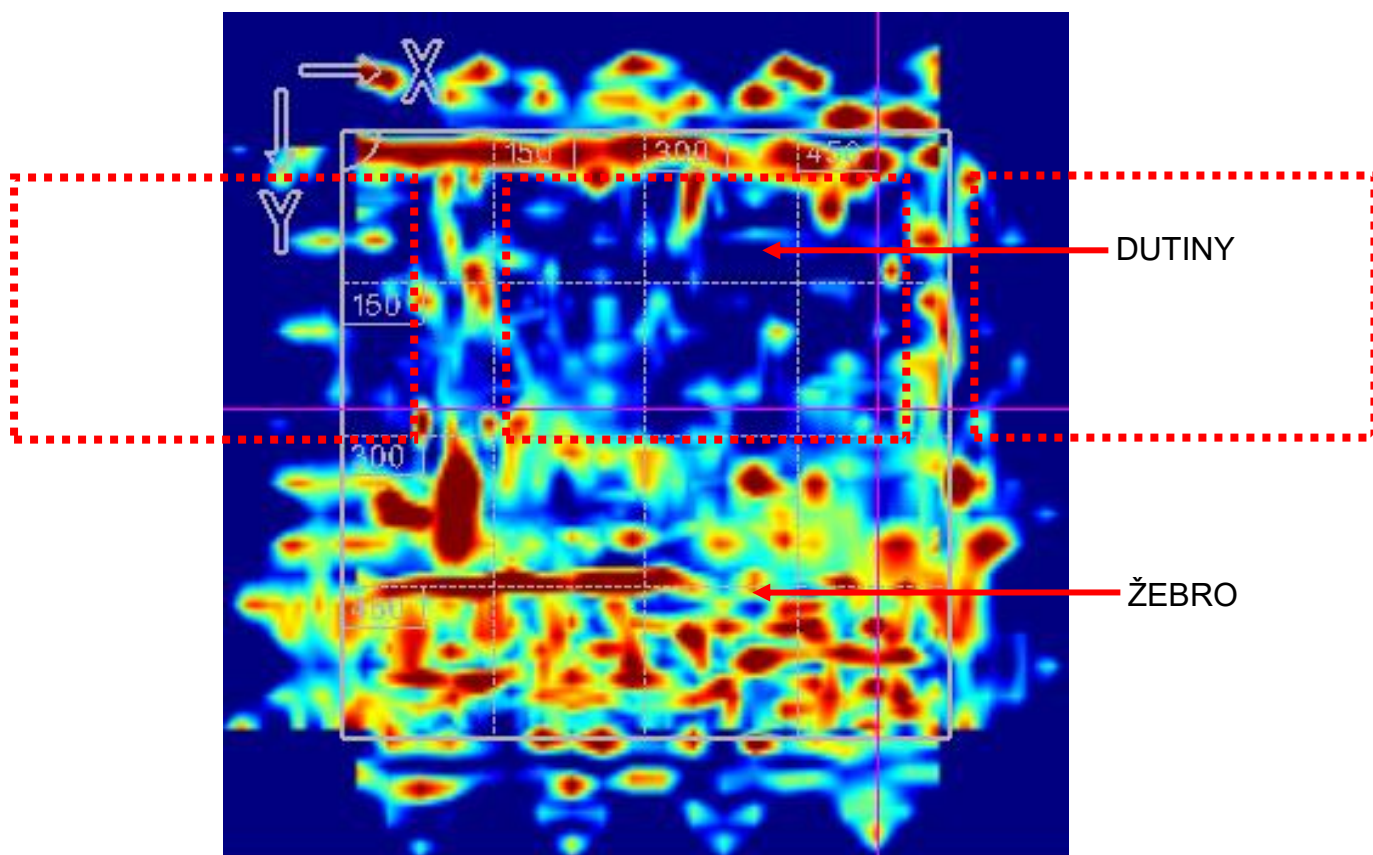
SCHÉMA č.3 - Skladba stropní konstrukce zjištěná přístrojem HILTY PS 1000

Pro určení skladby stropní konstrukce nad 2.N.P. v místě předpokládaného provedení prostupu vzduchotechniky bylo provedeno nedestruktivní měření výztuže přístrojem PROFOMETR 5 fy PROCEQ. Na základě zjištěného rozmístění výztuže bylo následně provedeno měření přístrojem HILTY PS 100 ke zjištění orientace dutin ve stropních panelech. Z výsledků obou měření a drobných sond k ověření měření byla stanovena skladba stropní konstrukce nad 2.N.P. v požadovaném prostoru u štítové stěny. Bylo zjištěno, že zde byly použity instalační panely MS-66 s výplní dutin určených pro prostupy plynosilikátem. Výsledek měření přístrojem HILTY PS 100 je uveden ve schématu č.3. Skladba stropní konstrukce je uvedena v následujícím schématu č.4. Stropní dutinový panel MS 66 je uveden ve schématu č.5.

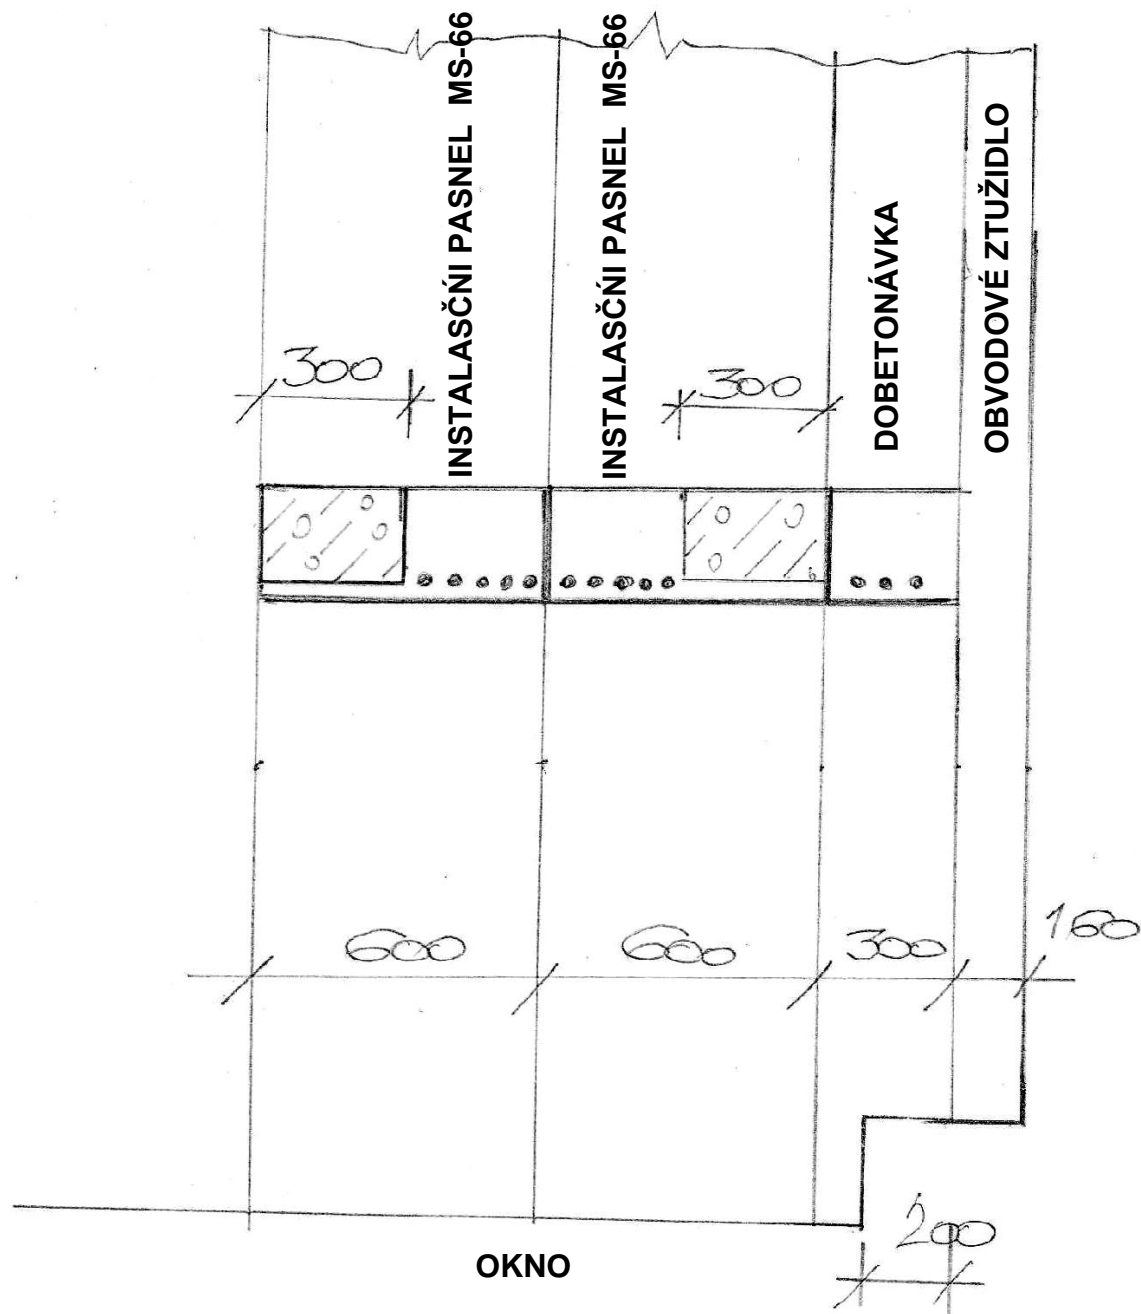
SCHÉMA č.4 Zjištěná skladba stropní konstrukce nad 2.N.P. v místě uvažovaného prostupu vzduchotechniky

Skladba stropní konstrukce nad 2.N.P. v místě předpokládaného většího prostupu vzduchotechniky byla zjištěna dle schématu č.4. Ve skladbě jsou zde použity instalační panely uvedené ve schématu č.5. Prostupy lze provádět pouze v šířce kazet se zabetonovaným plynosilikátem (tedy cca 300 mm).

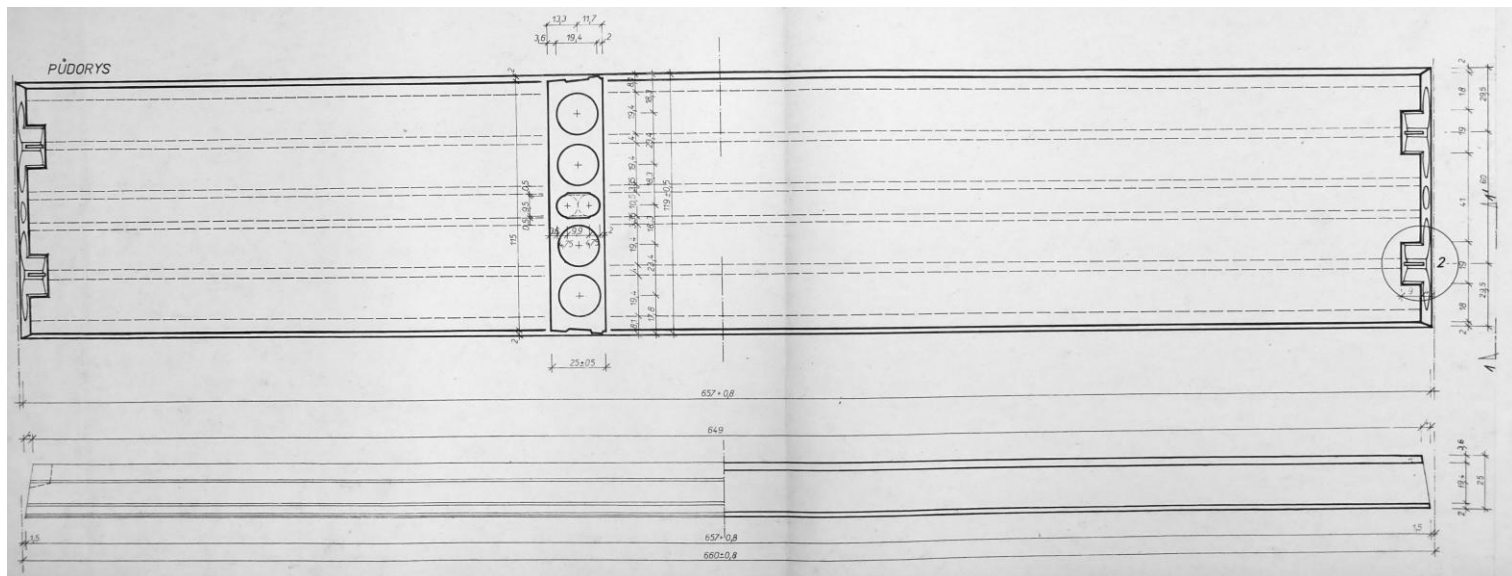
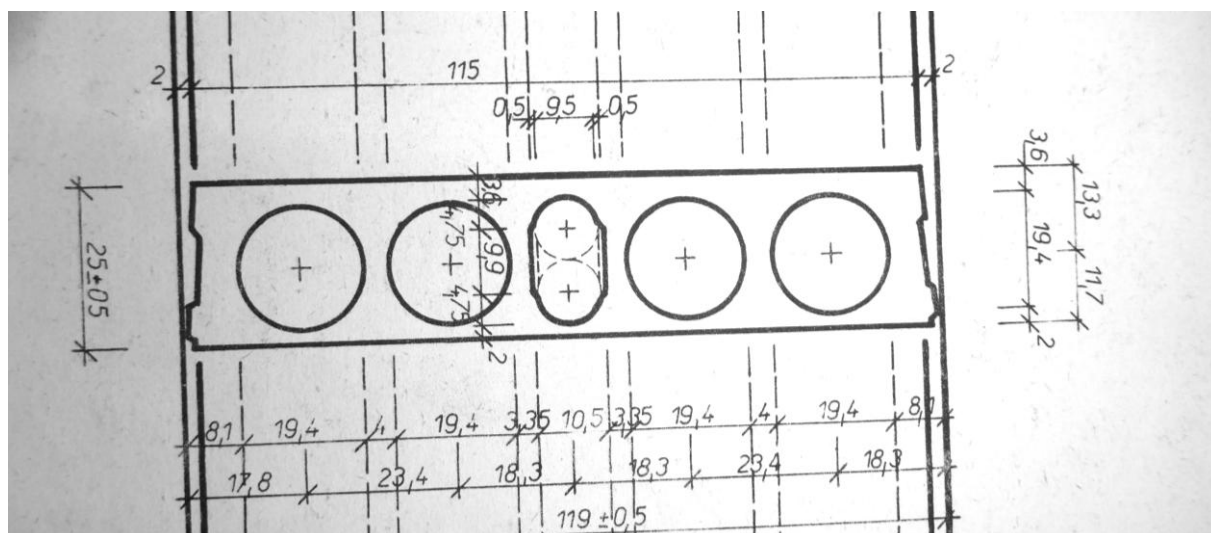
SCHÉMA č.6 - Stropní panel MS-66 dutinový

Při diagnostickém průzkumu byla také posuzována možnost provádět prostupy cca $\varnothing 100\text{-}150\text{mm}$ do panelů stropní konstrukce nad 1.N.P. Stropní panely použité při normální skladbě se šířkou panelu 1200 mm v konstrukční soustavě MS 66 jsou železobetonové dutinové. Výkres tohoto dutinového panelu je uveden ve schématu č.6. Prostupy lze provádět v místech všech dutin.

Ve stropních dutinových panelech MS-66 lze provádět prostupy do Ø 19,4 cm v dutinách stropních panelů. Dutiny lze před prováděním prostupu nedestruktivně poměrně přesně zaměřit.

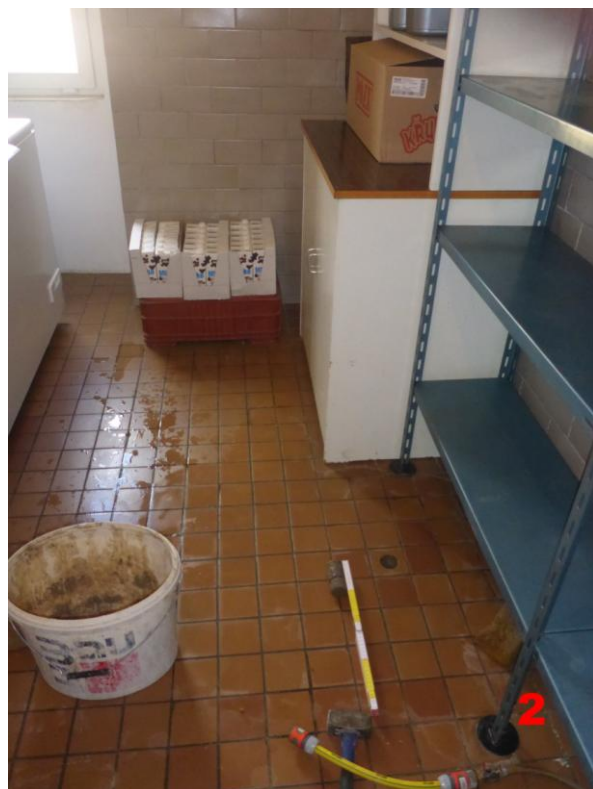
FOTO č.2

Místo provedení sondy ke zjištění skladby podlahy stropu nad 1.N.P. jádrovým vrtem SK1.

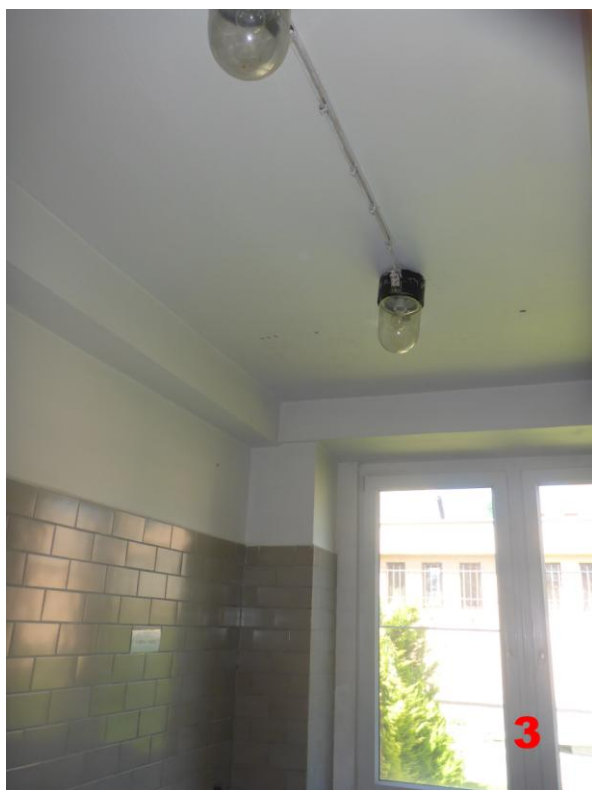
FOTO č.3

Místo zjišťování provedení stropní konstrukce nad 2.N.P.

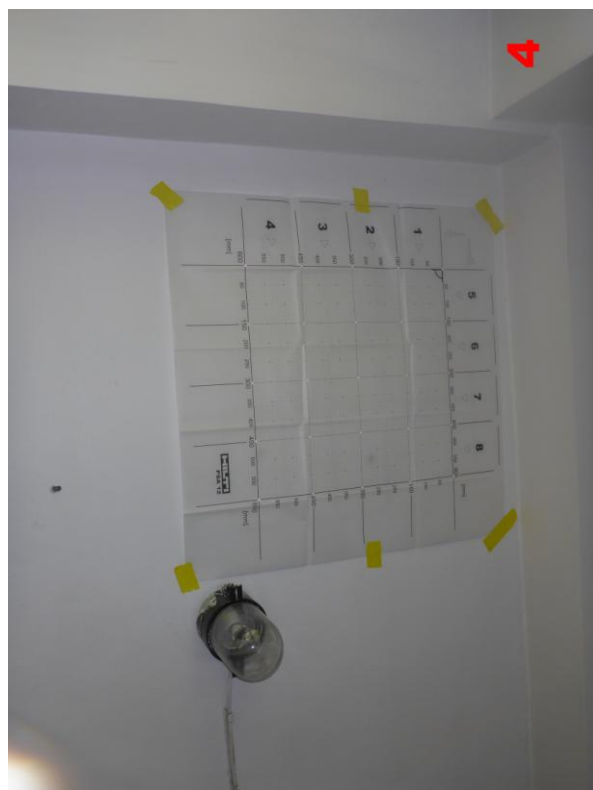
FOTO č.4

Příprava na nedestruktivní měření přístrojem HILTY PS1000.
