ZÁVĚREČNÁ ZPRÁVA 12-2017

STAVEBNĚ TECHNICKÉHO PRŮZKUMU S OHLEDEM NA VÝSKYT AZBESTU V ČÁSTI OBJEKTU ZŠ 5. KVĚTNA, LIBEREC

PŘEDMĚT PRŮZKUMU :	STAVEBNĚ TECHNICKÝ PRŮZKUM ČÁSTI OBJEKTU S OHLEDEM NA VÝSKYT AZBESTU
OBJEDNATEL :	ENERGY BENEFIT CENTRE KŘENOVA 438/3 PRAHA 6
MÍSTO STAVBY:	Šamánkova 400
OBEC:	LIBEREC
DATUM PROVEDENÍ PRŮZKUMU:	23. 3. 2017

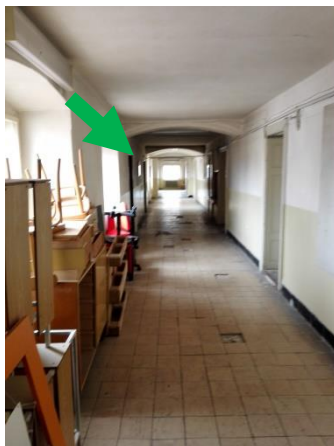
obrázek č. 1

Jedná se o školní objekt, ve kterém dojde ke stavebním úpravám v podkroví a v půdním prostoru. Svislé konstrukce v dotčené části objektu jsou zděné (obrázek č.1). Šikmé části a obložení svislých trámů jsou provedeny nejčastěji jako obklad lignoporem s omítkou (obrázek č.2).

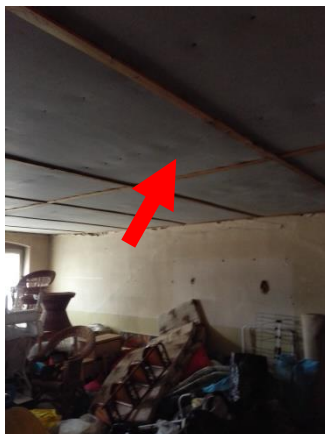
obrázek č. 3

V některých místnostech jsou pak provedeny podhledy z deskových materiálů. Podhled v místnosti č.411 měl deskový materiál podezřelý na přítomnost azbestových vláken (obrázek č.3) a byl z něj odebrán vzorek č.1. Tento vzorek byl analyzován jako pozitivní na přítomnost azbestových materiálů. Podhledy v ostatních místnostech měly deskové materiály na bázi dřeva bez podezření na přítomnost azbestových materiálů (obrázek č.4).

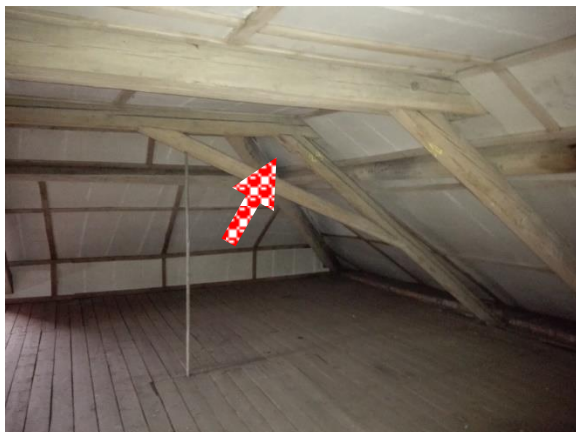
obrázek č. 5

V půdním prostoru je vestavěná část, která je provedena z deskových materiálů na dřevěném roštu (obrázek č.5). Z deskového materiálu byl odebrán vzorek č. 2, který byl v laboratoři shledán bez obsahu azbestu. Vzhledem k tomu, že materiál je velice podobný materiálu podhledu s obsahem azbestu a že jeden odebraný vzorek nemůže zcela vyloučit, že ostatní jednotlivé desky nemají azbestová vlákna, doporučujeme k této konstrukci přistupovat jako ke konstrukci s materiály s přítomností azbestových vláken. Elektroinstalace v půdním prostoru je pak podkládána deskovými materiály (obrázek č.6), které byly na základě zkušeností, bez vzorkování, zařazeny mezi materiály s přítomností azbestu.

- obložení stěn vestavku v půdním prostoru

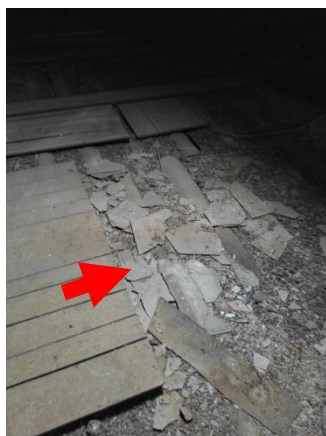
obrázek č. 7

V půdním prostoru bylo na podlaze objeveno velké množství azbestových střešních tvarovek (obrázek č. 7). Tyto nebyly vzorkovány, protože je bylo možné na základě předchozích zkušeností zařadit mezi materiály s obsahem azbestu. Tyto úlomky jsou po celé půdě a dokonce byly nasypány pod prkenný záklop (obrázek č. 8).

Vzhledem k nereálnému vysbírání jednotlivých úlomků, doporučujeme celou skladbu podlahy v půdním prostoru vyjmout jako materiál s obsahem azbestu.

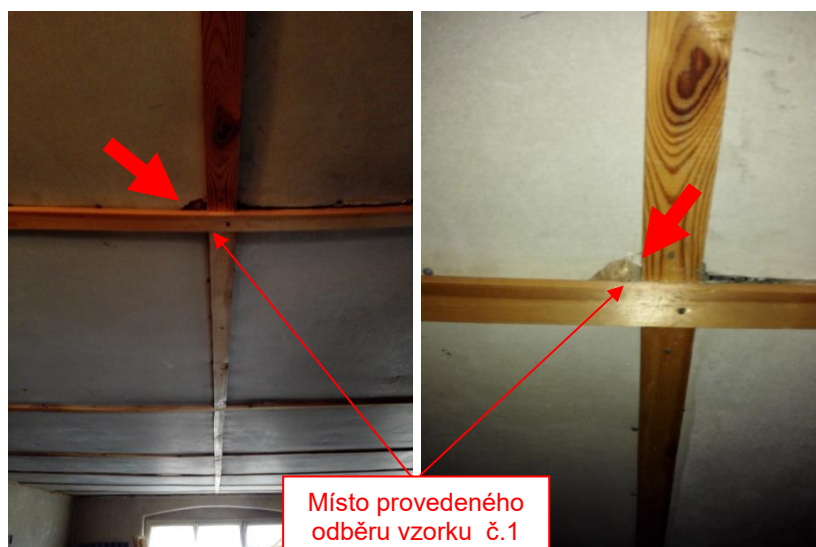
Vzorek č.1

Deska podhledu - pozitivní na obsah azbestových vláken
(místo odběru – podkroví, m.č.411)

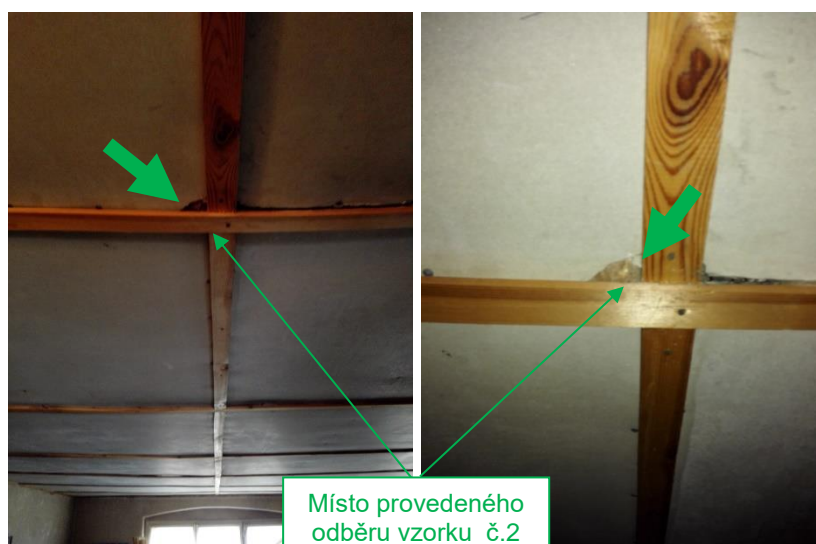
Vzorek č.2

Deska obložení stěn - negativní na obsah azbestových vláken
(místo odběru – půda)
