### ZPRÁVA č.173/15

Stavebně technický průzkum a posouzení konstrukcí  
objektů pavilonů „B“, „D“ a „E“ v areálu výstaviště  
LIBEREC

OBJEDNATEL: **Statutární město Liberec**  
STAVBA-OBJEKT: **výstaviště, pavilony „B“, „D“, „E“**  
KONSTRUKCE: **konstrukce objektů**

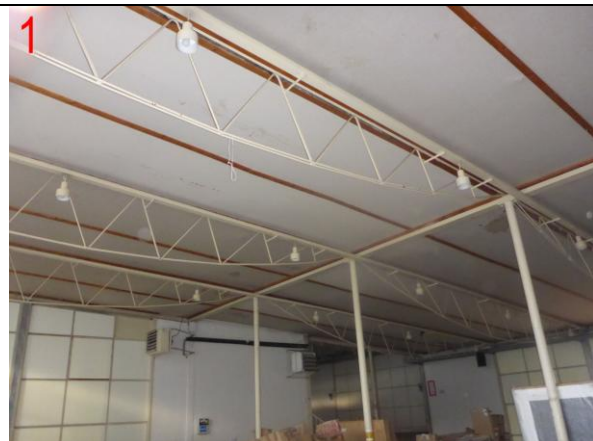
**Foto č.1:** Nosná konstrukce střechy v dvoutraktové části pavilonu „B“

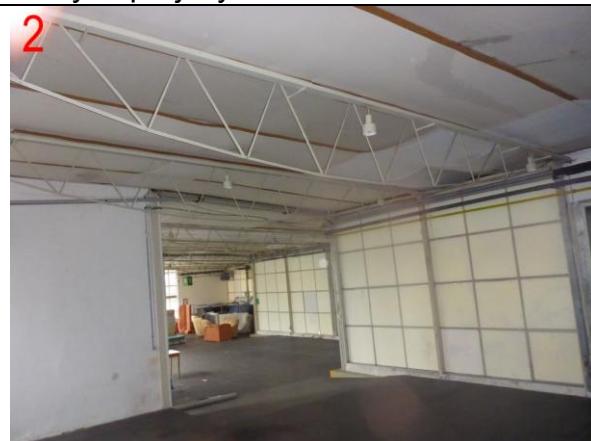
**Foto č.2:** Nosná konstrukce střechy v jednotraktové části pavilonu „B“ s četnými projevy lokálního zatékání.

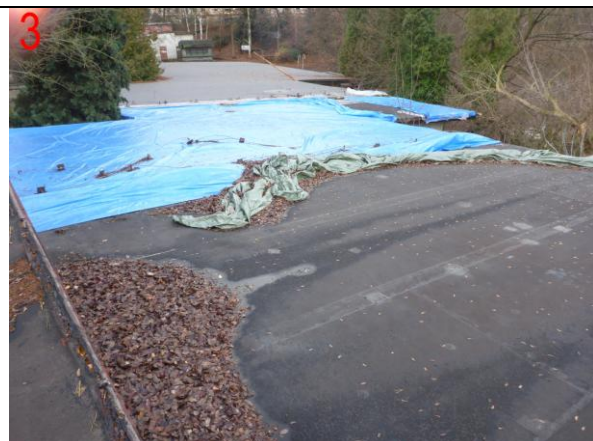
**Foto č.3:** Pohled na zastřešení nejnižší (severní) části objektu

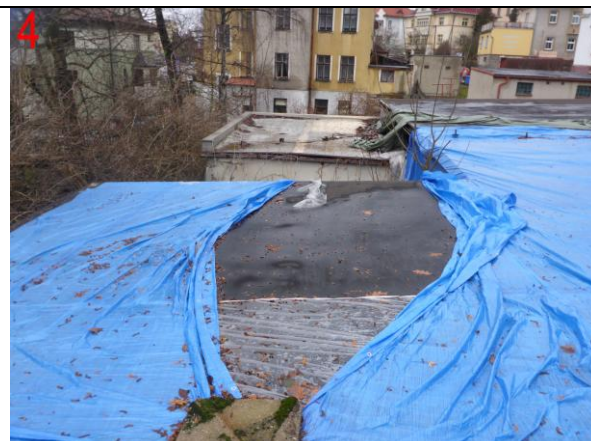
**Foto č.4:** Detail provedení provizorního zakrytí poškozeného střešního pláště

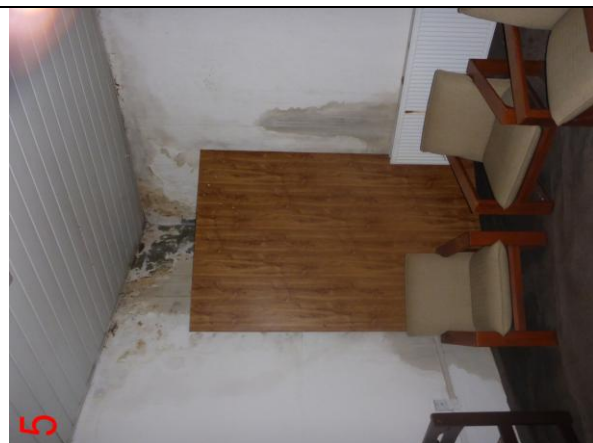
**Foto č.5:** Výrazné zatékání v rohu přístavby v severní části.

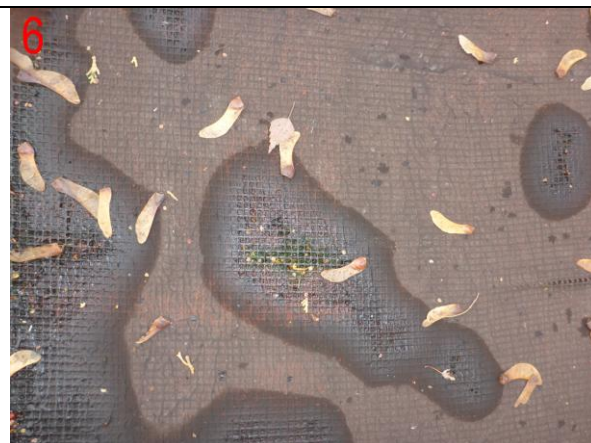
Při průzkumu bylo zjištěno, že zejména střešní plášť je na většině plochy zcela dožilý. Dochází k degradaci materiálu folie a jejímu postupnému rozpadu. Na části půdorysu je provedena novější folie, která se obecně nachází v lepším stavu a je porušena pouze lokálně, mechanicky. Na velké části střech nad pavilonem „B“ byla již provedena provizorní opatření proti zatékání v podobě zakrytí střech plachtami a igelitem. I toto zakrytí se v současnosti nachází ve velmi špatném stavu a místy je poškozené, dožilé, nebo zcela stržené. Z těchto důvodů dochází na několika místech k silnému zatékání do vnitřních prostor pavilonu. V místech zatékání je nutné počítat s porušením dřevěných prvků biotickými škůdci. Na střeše přístavku ve východní části objektu se nachází velké množství spadaneho listí a jiného materiálu. Střešní krytina z vlnitých laminátových desek je dožilá. Vnitřní prostory přístavku nebyly zpřístupněny. Možné poruchy střešní krytiny spojené se zatékáním tak nebyly v tomto prostoru zjištěny.

**Foto č.6:** Detail folie - Typický stav střešní krytiny

Nosné konstrukce střechy nevykazují závažné poruchy, je však nutné konstatovat, že střešní krytina je ve většině plochy zcela dožilá a na mnoha místech se vyskytují závažné poruchy krytiny se známkami protékáním do interiéru. Krytina je celkově dožilá a je nutné počítat s její rekonstrukcí v celé ploše pavilonu „B“. Při případné rekonstrukci je nutné počítat s možným omezením v důsledku nízké únosnosti girlandových vazníků. V rámci rekonstrukce střešní krytiny je nutné počítat také s rekonstrukcí klempířských prvků.

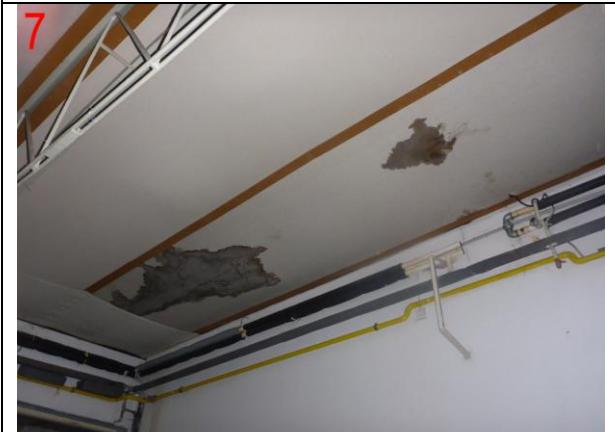
| <b>Foto č.7:</b> Projevy zatékání na podhledu v severovýchodním rohu pavilonu | <b>Foto č.8:</b> Lokální mechanické porušení folie |

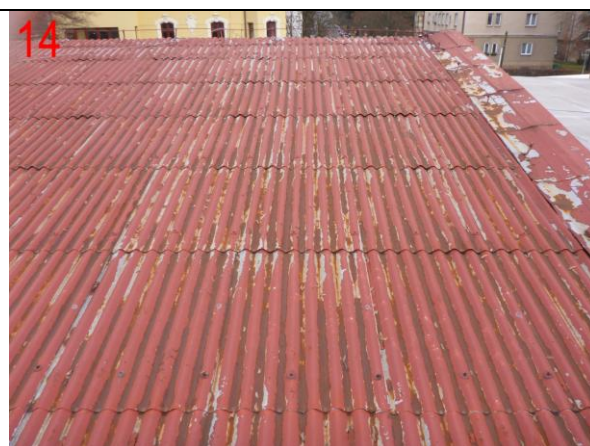
**Foto č.14:** Stav střešní krytiny z vlnitého plechu

Při údržbě je nutné počítat s provedením drobných klempířských prací a s celkovým nátěrem střešní krytiny. V případě rekonstrukce objektu a změny režimu jeho užívání je nutné navrhnout nový systém podhledů s odpovídajícím zateplením. Návrh zateplení a provedení podhledů by mohl být značně omezen únosností ocelových střešních vazníků.

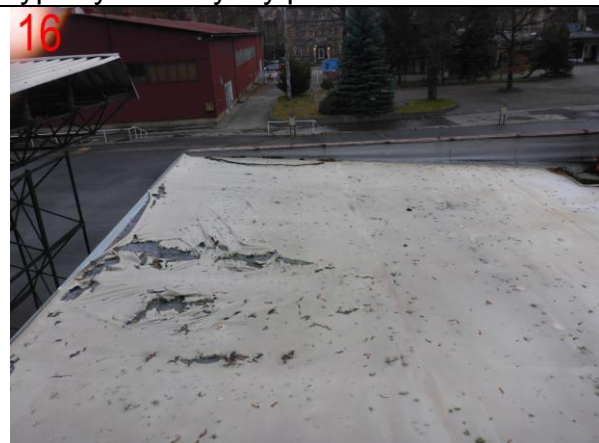
Střešní plášť východního přístavku je proveden z fólie. Pod fólií se nacházejí plechy (pravděpodobně původní krytina). Fólie na střeše přístavku je zcela zdegradovaná a dochází k jejímu plošnému rozpadu. Fólie tak již zcela neplní svou funkci. Prostor přístavku nebyl zpřístupněn, avšak lze předpokládat, že v tomto prostoru dochází k plošnému zatékání z důvodu netěsnosti střešního pláště.

**Foto č.16:** Pohled na střešní krytinu přístavku. Zcela zdegradovaná fólie - typický stav krytiny přístavku

Střešní krytina východního přístavku je zcela dožilá a dochází k jejímu celkovému rozpadu. Tato část nebyla z interiéru zpřístupněna, není tedy znám stav ani provedení konstrukce střechy. Pro tuto část objektu je nutné neprodleně přistoupit k rekonstrukci střešního pláště, případně k celkové demolici přístavby.

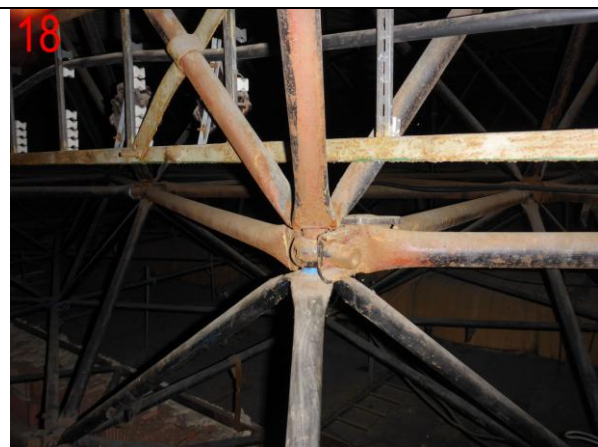
**Foto č.18:** Povrchová koroze některých prvků příhrady. Provedení styčnicku.

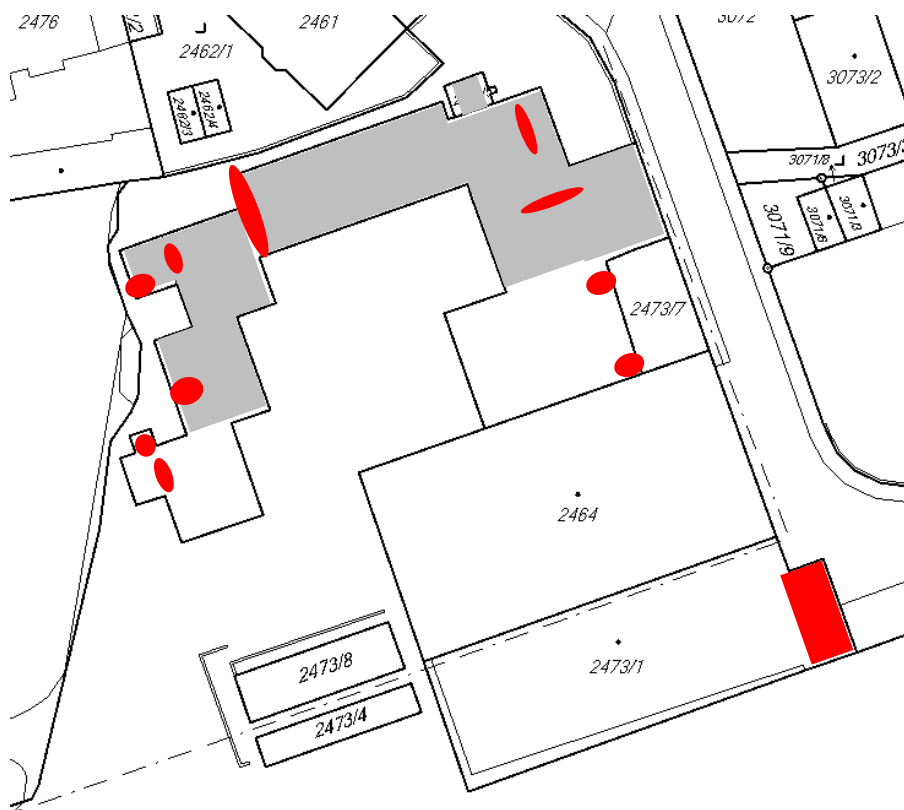
**Schéma č.3:** Zakreslení zjištěných poruch střešních krytin

- Vážné poruchy střešní krytiny s výraznými projevy zatékání
- Plošné projevy degradace střešní krytiny

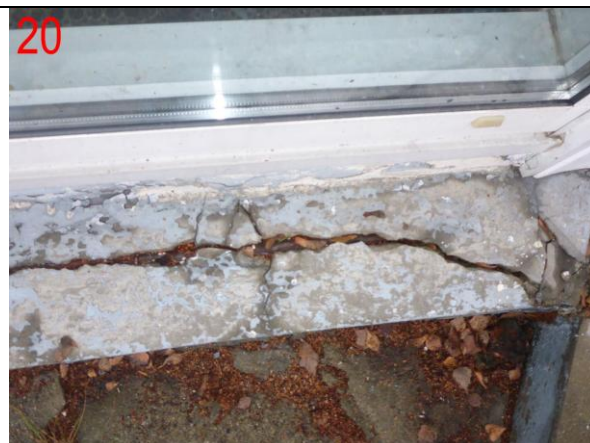
**Foto č.20:** Trhlina v podezdívce prosklené stěny s vystupující chráničkou

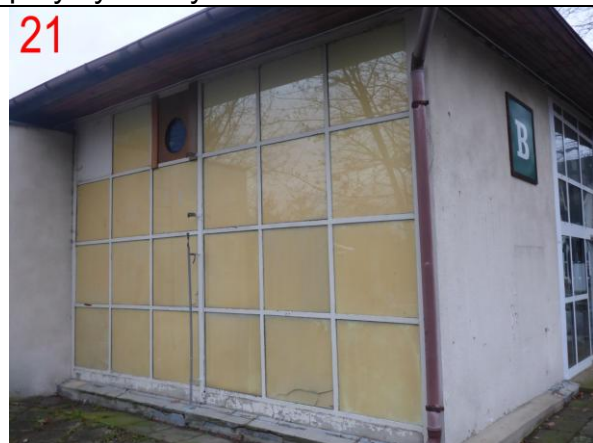
**Foto č.21:** Pohled na původní prosklenou stěnu lokálně porušenou prasklinami a zevnitř vyplněnou polystyrenovými deskami.

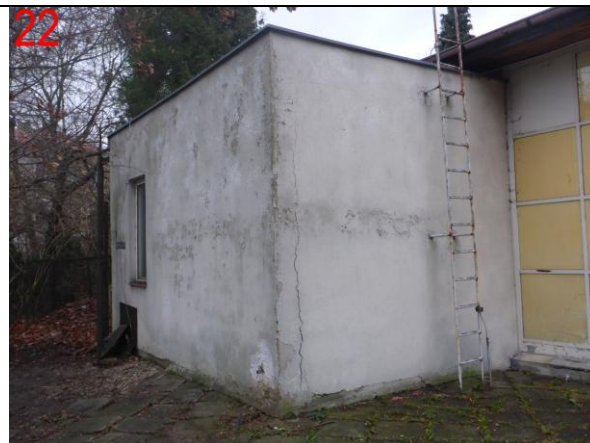
**Foto č.22:** Svislá trhlina a mírné odklonění přístavku od původního objektu

Přistavěné zděné konstrukce vykazují poruchy v podobě trhlin s charakterem vzniku odpovídajícím nerovnoměrnému sedání a neprovázání na styku jednotlivých částí. Pro přístavek elektrické skříně s velkým odkloněním doporučujeme jeho stržení a provedení nové konstrukce.

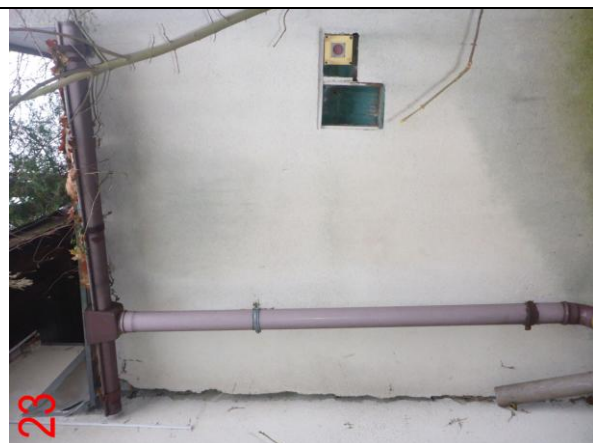
**Foto č.23:** Výrazné odtržení přístavku od vedlejšího přístavku. Havarijní stav

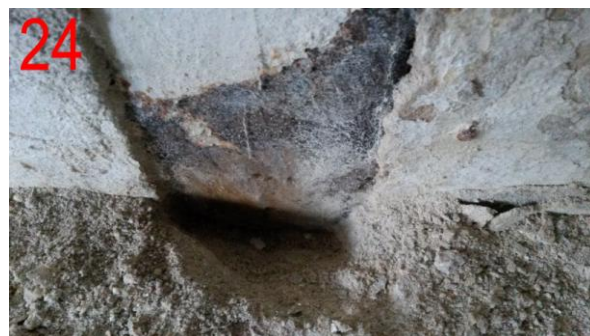
**Foto č.24:** Detail - pohled do sondy - povrchová koroze paty sloupku bez oslabení profilu

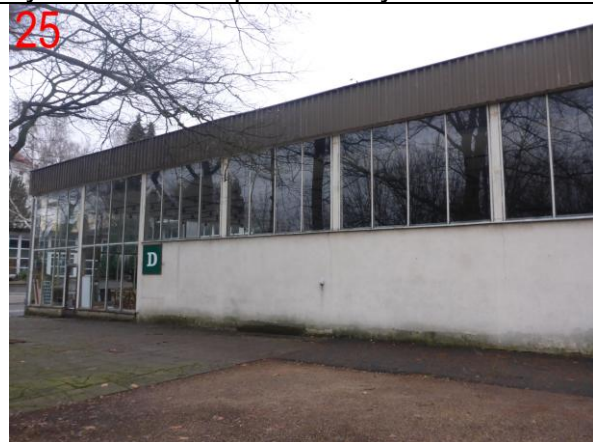
**Foto č.25:** Pohled na západní obvod. Trhliny ve zdivu v místě sloupů. Projevy vysoké vlhkosti podezdívky

Zděné výplňové konstrukce vykazují poruchy v podobě trhlin zejména v místech ocelových sloupů nosné konstrukce. Tyto poruchy jsou způsobeny tepelně dilatačními pohyby ocelové nosné konstrukce. Při sanaci je velmi pravděpodobný jejich opětovný vznik. V případě potřeby zkvalitnění vzhledu doporučujeme provedení předsazených konstrukcí se zakrytím stávajících poruch.

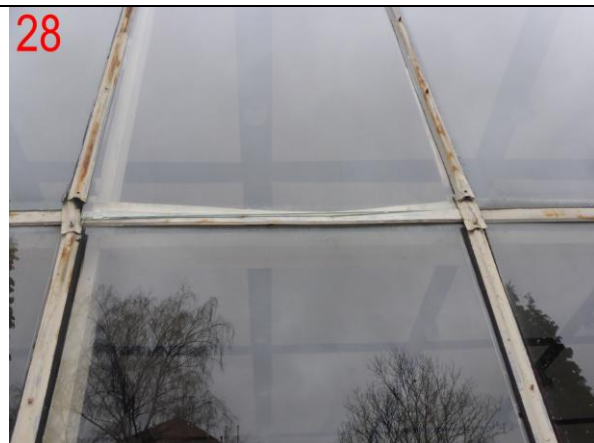
Prosklené stěny obvodu traktu DI se nacházejí ve velmi špatném stavu. Skleněné tabule na mnoha místech nepřiléhají a vznikají tak mezery. Lišty zasklení jsou na mnoha místech poškozené. Celkově lze konstatovat, že prosklené stěny jsou i přes patrné pokusy o vyspravení zcela netěsné a na hranici své životnosti. Zděná nosná stěna mezi trakty DII a DIII nevykazuje žádné závažné statické poruchy. V dělicí zdi mezi trakty DII a DIII se vyskytují svislé trhliny přibližně v místech odpovídajících umístění ocelových sloupů mezi trakty DI a DII. Z těchto skutečností lze usuzovat, že jsou v této zdi ocelové sloupy patrně také zazděny. Východní stěna z polykarbonátových desek-lamel vykazuje četné poruchy v podobě mechanických poškození lamel. Ocelové rámy prosklených pilířů povrchově korodují a tabule oken jsou na mnoha místech rozbité. Celá vnější strana stěny je pokreslena graffiti. Podezdívka pod obvodovými konstrukcemi vykazuje po celém obvodu zvýšenou vlhkost. Pro paty ocelových sloupů zapuštěných do podezdívek však nebylo zjištěno významné napadení prvků korozí.

**Foto č.28:** Typický stav detailů prosklených stěn pavilonu

Část fasád je provedena jako prosklená s lehkým ocelovým rámem. Tyto fasády se nacházejí ve velmi špatném stavu s řadou netěsností a lokálních poruch. Doporučujeme urychleně provést celkovou rekonstrukci prosklených fasád například tak, jak byla provedena v částech prosklených stěn pavilonů „B“ a „E“. Ve velmi špatném stavu se nachází také východní stěna provedená z polykarbonátových desek- lamel. Pro tuto konstrukci doporučujeme také provést celkovou rekonstrukci.

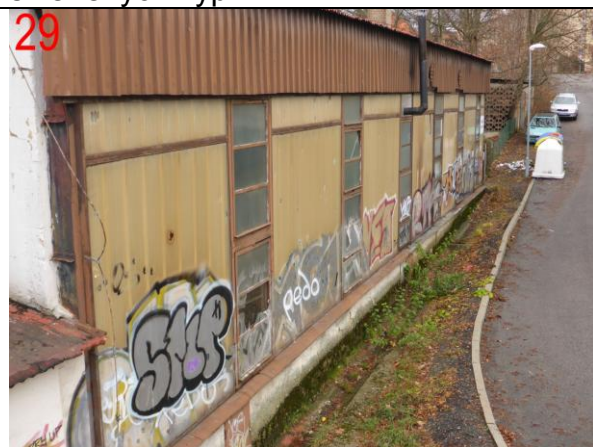
**Foto č.29:** Stav východní fasády do ulice Gorkého. Četné poruchy polykarbonátových desek-lamel a skleněných výplní

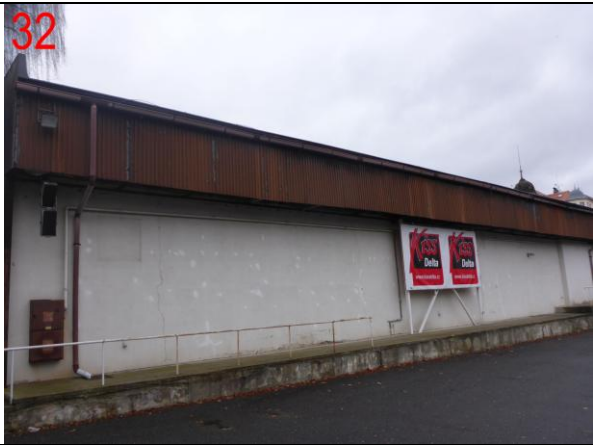
Bylo zjištěno, že jižní obvodová zeď pavilonu vykazuje četné poruchy v podobě širokých rozevřených trhlin. Svislé trhliny se nacházejí v místech sloupů nosné konstrukce a jsou způsobené tepelně dilatačními pohyby ocelové konstrukce haly. Kromě těchto trhlin byly zjištěny také svislé a šikmé trhliny mimo osy sloupů. Svislé trhliny přibližně uprostřed vzdálenosti mezi sloupy jsou pravděpodobně způsobeny také teplotními pohyby ocelové konstrukce. Na jihovýchodním rohu objektu se vyskytuje šikmá trhlina šířky až 13mm. Trhlina byla zdokumentována pouze z vnější strany, jelikož zevnitř nebyl tento prostor zpřístupněn. Charakter trhliny naznačuje, že by možnou příčinou mohly být poruchy v základové spáře objektu. Způsob založení však nebyl v rámci diagnostického průzkumu zjišťován. Poklesu v jihovýchodním rohu nasvědčují také vodorovné trhliny v nadpražích oken východní stěny. Z vysrávek provedených v minulosti lze usuzovat, že se jedná o aktivní trhliny, jejichž rozvoj by mohl způsobit výraznější škody na konstrukci. V jihovýchodním rohu také dochází k rozpadu zdiva přístavky z plynosilikátu vlivem zatékání do konstrukce a působení vlhkosti. Kromě těchto poruch nebyly zjištěny žádné další závažné poruchy svislých nosných a výplňových konstrukcí.

| <b>Foto č.31:</b> Pohled na západní stěnu | <b>Foto č.32:</b> Pohled na jižní obvodovou stěnu. Svislé trhliny v místech sloupů. |

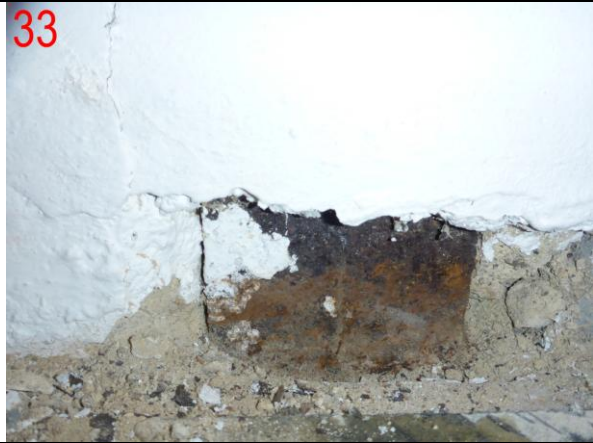
Pro zjištění stavu ocelových nosných sloupů z uzavřených profilů bylo na nejvíce exponovaných místech provedeno měření tloušťky uzavřených profilů tak, aby bylo možné určit případné úbytky těchto profilů. Měření tlouštěk profilů bylo prováděno ultrazvukovým přístrojem SONIC 134D po očištění povrchu prvku od nátěrů a korozních zplodin. Bylo zjištěno, že v patách sloupů dochází uvnitř uzavřených profilů ke korozi s malým oslabením. Měřením bylo zjištěno, že pro uzavřené profily lze v současnosti počítat přibližně s oslabením plochy v patách o cca 5% průřezu. Byly změřeny také tloušťky tenkostěnných uzavřených ocelových profilů východní fasády. Měřením bylo zjištěno, že profily jsou oslabeny o cca 25% průřezu. Provedená měření jsou zdokumentována v odstavci 3.5.

| <b>Foto č.33:</b> Detail - Povrchová koroze s mírným oslabením v patě sloupu | <b>Foto č.34:</b> Výrazná šikmá trhlina šířka až 13mm na jihovýchodním rohu objektu a rozpad zdiva přístavku. |

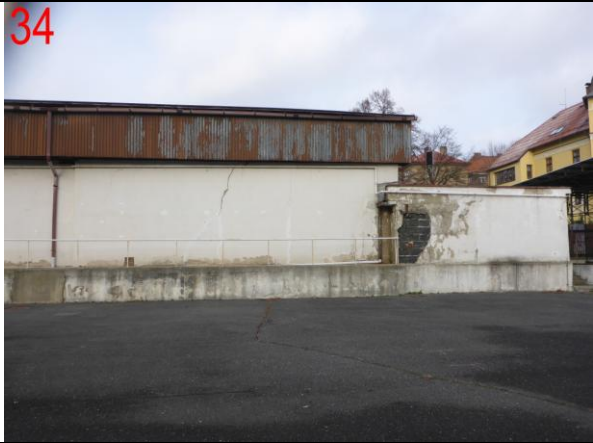
Západní prosklená fasáda prošla v nedávné době rekonstrukcí s osazením okenních tabulí s plastovými rámy. Kromě oslabení sloupků rámu korozí nejsou patrné žádné významné poruchy této konstrukce. Zděné výplňové konstrukce jižní fasády vykazují četné poruchy v podobě rozevřených trhlin. Podle projevů jsou trhliny stále aktivní. Tyto poruchy jsou způsobeny teplotně dilatačními pohyby ocelové nosné konstrukce. Při sanaci je velmi pravděpodobný jejich opětovný vznik. V případě potřeby zkvalitnění vzhledu doporučujeme provedení předsazených konstrukcí a zakrytí stávajících poruch. Výjimkou je šikmá trhlina v jihozápadním rohu objektu, která je pravděpodobně způsobena pohyby v základové spáře. Pro přesné zjištění příčiny poruchy by bylo nutné provést dlouhodobé měření pohybů v trhlíně a případně také kopanou sondou k základům, která by v těchto místech byla velmi náročná na provedení. Bez znalosti přesné příčiny vzniku trhliny nelze navrhnout efektivní řešení její sanace.

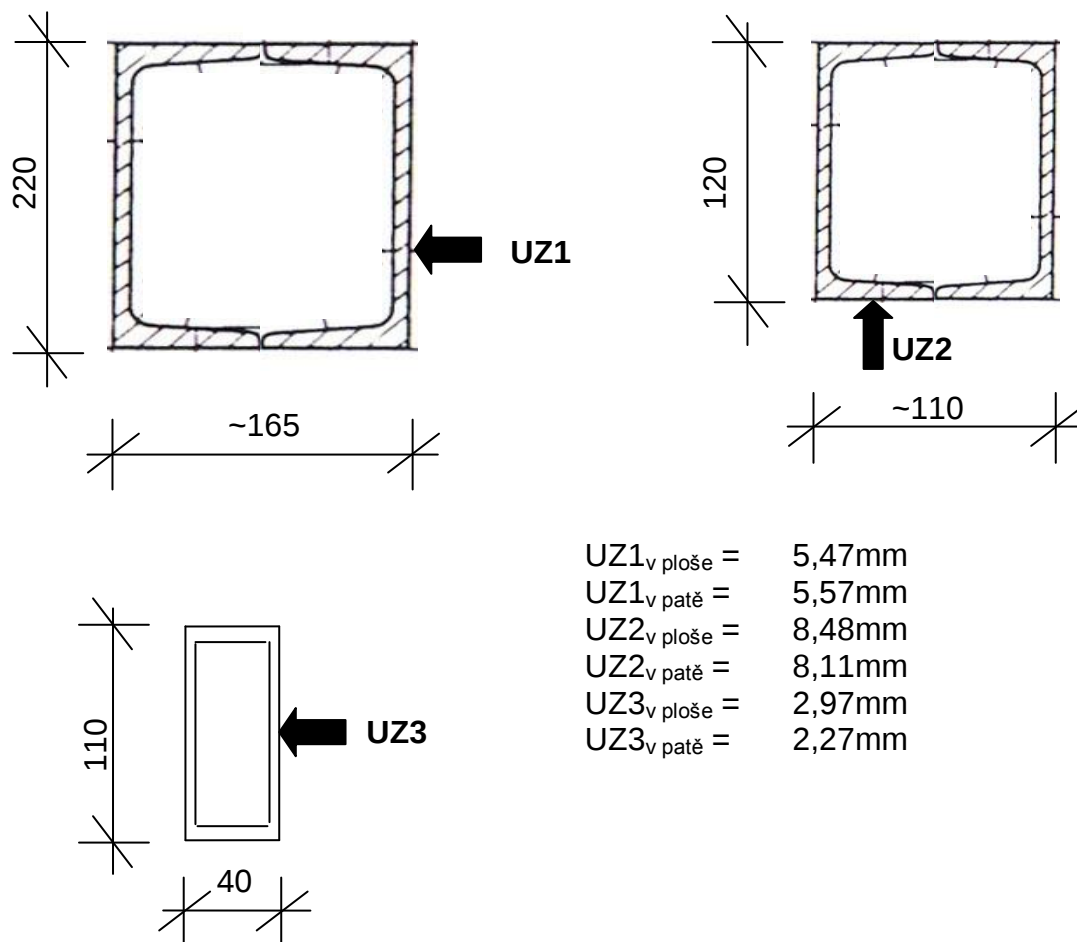
**Schéma č.5:** Detaily měření tloušťky uzavřených profilů

Měřením úbytků bylo zjištěno, že rohový sloup pavilonu „D“ nevykazuje v místě měření žádné oslabení průřezu. Pro sloup pavilonu „E“ bylo zjištěno drobné oslabení průřezu v patě sloupu. Jedná se o oslabení o přibližně 5% plochy průřezu. Na zkušebním místě UZ3 bylo zjištěno poměrně výrazné oslabení sloupku fasády pavilonu „E“. Jedná se o oslabení průřezu v patě sloupku o přibližně 25% plochy.

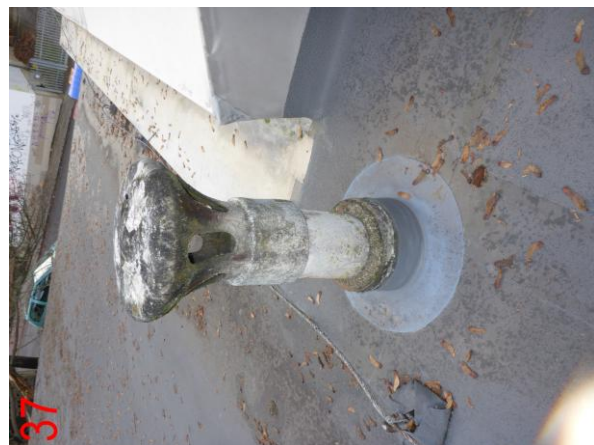
Mikroskopickým rozbořem bylo zjištěno, že vzorek A1 obsahuje azbestová vlákna. Je tedy nutné konstatovat, že trubka a ventilační hlavice na střeše pavilonu „B“ obsahuje azbest. V objektech nebyly zjištěny žádné další přístupné prvky obsahující azbestová vlákna.

**Foto č.37:** Prvky hlavice odvětrání obsahující azbestová vlákna

Při prohlídce konstrukcí bylo zjištěno jedno místo výskytu materiálů na bázi azbestu. Jedná se o trubku a hlavici odvětrání na střeše pavilonu „B“ v těsné blízkosti štítu střechy pavilonu „D“. Místo výskytu prvků na bázi azbestu je vyznačeno ve schématu č.6 v kapitole 3.6 této zprávy.

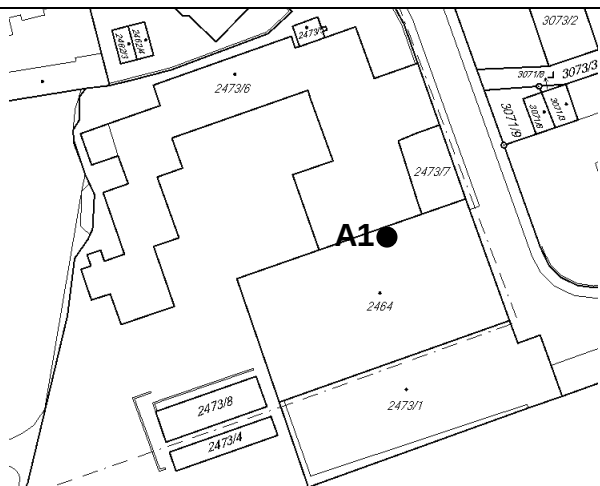
**Schéma č.6:** Schematické zakreslení místo odběru vzorku A1

Podrobnou prohlídkou bylo zjištěno, že na střeše pavilonu „B“ se nachází trubka odvětrání s hlavicí s podezřením na obsah azbestových vláken. Z tohoto důvodu byl z hlavice odebrán vzorek pro laboratorní mikroskopický rozbor. Vzorek byl označen A1. Při podrobné prohlídce přístupných konstrukcí nebyly zjištěny žádné další materiály s podezřením na obsah azbestu. Místo odběru vzorku A1 je znázorněno ve schématu č.6
