Soupis prací - Obnova vnějšího pláště budovy radnice Magistrátu města Liberce - výměna určených oken - IV. etapa

Patro	Číslo pozice	popis stavu a obnovy jednotlivých oken (rozměry prvků jsou jen orientační)	vnější pohled prvků (sestavy oken)	vnitřní pohled prvků (sestavy oken)	Kancelář č.

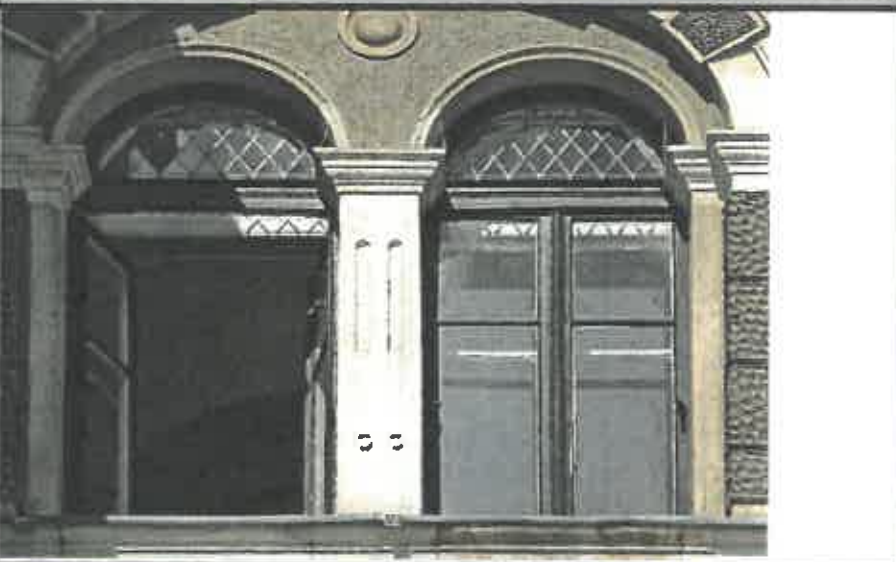
2.NP	1.01 1.02	<p>Sestava dvou špaletových oken půlkulatým dílem vně, rozměr 2x 1020 x 2000 mm. Okno je vyrobeno z nekvalitního měkkého dřeva ve větší míře sukateho narušující celistvost materiálu respektive celkovou kvalitu oken. Především vnější křídla jsou již za svou životností, srazové klapačky vypršelé, zteřelé. Křídla mají silně se rozpadající spoje (čepy). Statika křídla je velmi narušena a závěsy jsou v zadlabání uvolněna. Křídla nelze lehce otvřít, protože zde dochází ke kolizi křídla s meziokením parapetním deštěním jak následkem svěšení a zkroucení křídla, tak i z důvodu degradace a prohýbání spodního deštěního okenního rámu. Okenní rozvory jsou nefunkční a okno nelze kompletně uzavřít. Hrozí zde nebezpečí zranění a prasknutí skla při zavírání křídla. Rám okna je velmi poškozený, jak mechanicky, tak i následkem působení vnějších povětrnostních vlivů. Jako těsnění okenních křídla je osazen jen těžko odstranitelný tzv. kovotěs. Do okna zatéká tím je poničen spodní mezi okenní parapetní deštění. Vzhledem ke stavu okna je nutná výměna celého okna za repliku.</p> <p>Popis dalších individuálních vad okna :</p> <ul style="list-style-type: none"> - výrazné poškození vnější klapačky včetně její hlavy - nefunkční - jiho-západní strana - dřevo včetně laku je naprosto znehodnoceno - zkřivená křídla

111	replika

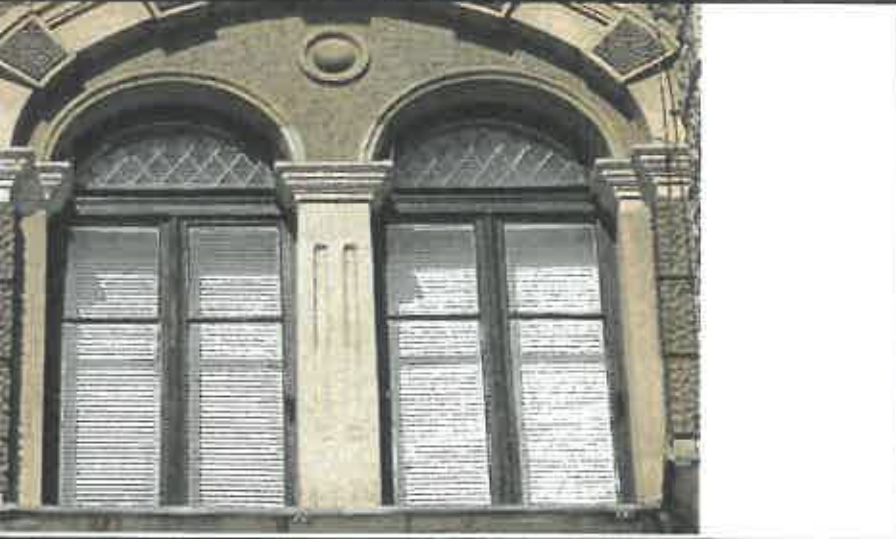
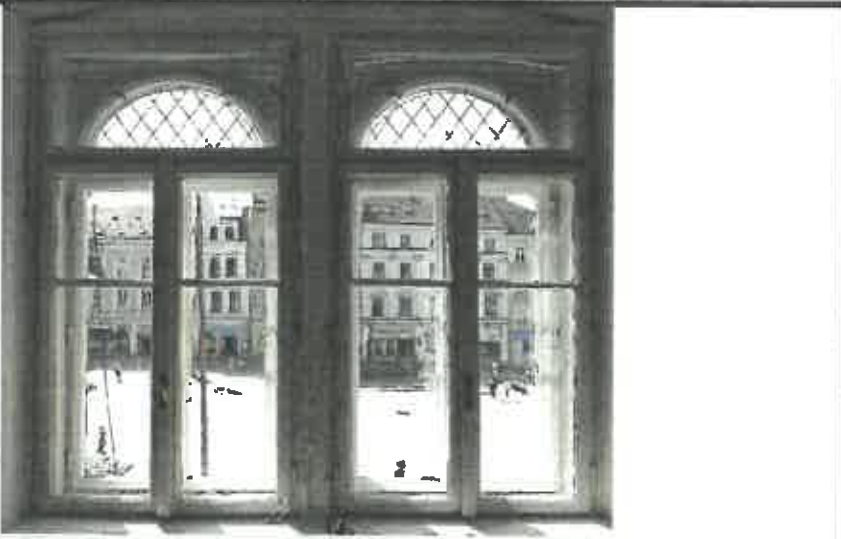
2.NP	1.03 1.04	<p>Sestava dvou špaletových oken půlkulatým dílem vně, rozměr 2x 1020 x 2000 mm. Okno je vyrobeno z nekvalitního měkkého dřeva ve větší míře sukateho narušující celistvost materiálu respektive celkovou kvalitu oken. Především vnější křídla jsou již za svou životností, srazové klapačky vypršelé, zteřelé. Křídla mají silně se rozpadající spoje (čepy). Statika křídla je velmi narušena a závěsy jsou v zadlabání uvolněna. Křídla nelze lehce otvřít, protože zde dochází ke kolizi křídla s meziokením parapetním deštěním jak následkem svěšení a zkroucení křídla, tak i z důvodu degradace a prohýbání spodního deštěního okenního rámu. Okenní rozvory jsou nefunkční a okno nelze kompletně uzavřít. Hrozí zde nebezpečí zranění a prasknutí skla při zavírání křídla. Rám okna je velmi poškozený, jak mechanicky, tak i následkem působení vnějších povětrnostních vlivů. Jako těsnění okenních křídla je osazen jen těžko odstranitelný tzv. kovotěs. Do okna zatéká tím je poničen spodní mezi okenní parapetní deštění. Vzhledem ke stavu okna je nutná výměna celého okna za repliku.</p> <p>Popis dalších individuálních vad okna :</p> <ul style="list-style-type: none"> - výrazné poškození vnější klapačky včetně její hlavy - nefunkční - jiho-západní strana - dřevo včetně laku je naprosto znehodnoceno - zkřivená křídla

111	replika

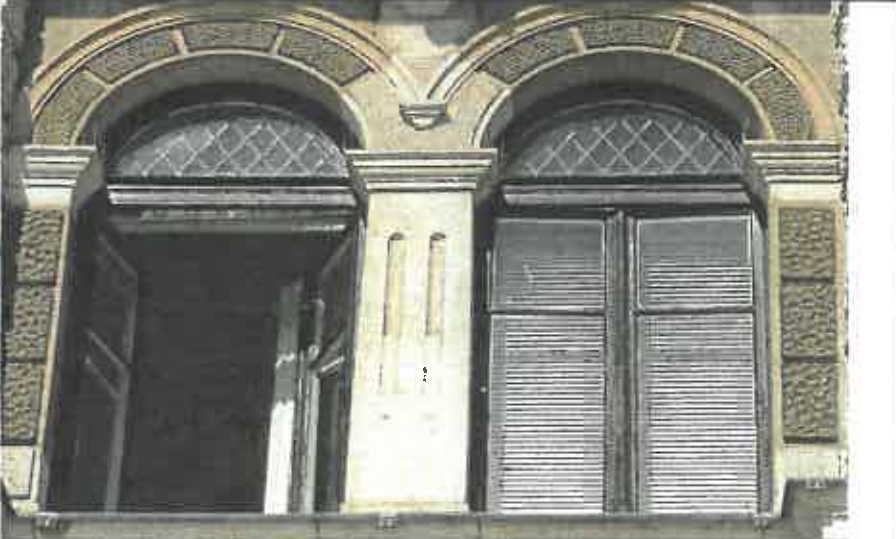
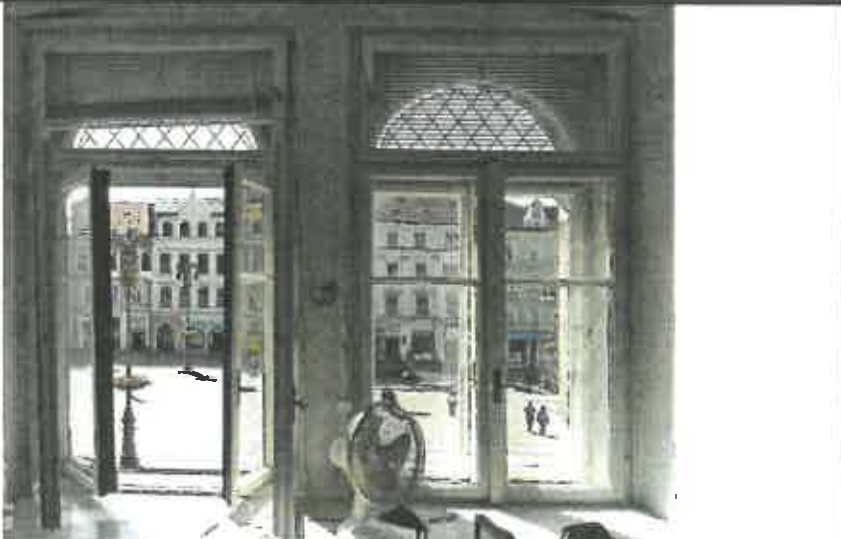
2.NP	1.05 1.06	<p>Sestava dvou špaletových oken půlkulatým dílem vně, rozměr 2x 1020 x 2000 mm. Okno je vyrobeno z nekvalitního měkkého dřeva ve větší míře sukateho narušující celistvost materiálu respektive celkovou kvalitu oken. Především vnější křídla jsou již za svou životností, srazové klapačky vypršelé, zteřelé. Křídla mají silně se rozpadající spoje (čepy). Statika křídla je velmi narušena a závěsy jsou v zadlabání uvolněna. Křídla nelze lehce otvřít, protože zde dochází ke kolizi křídla s meziokením parapetním deštěním jak následkem svěšení a zkroucení křídla, tak i z důvodu degradace a prohýbání spodního deštěního okenního rámu. Okenní rozvory jsou nefunkční a okno nelze kompletně uzavřít. Hrozí zde nebezpečí zranění a prasknutí skla při zavírání křídla. Rám okna je velmi poškozený, jak mechanicky, tak i následkem působení vnějších povětrnostních vlivů. Jako těsnění okenních křídla je osazen jen těžko odstranitelný tzv. kovotěs. Do okna zatéká tím je poničen spodní mezi okenní parapetní deštění. Vzhledem ke stavu okna je nutná výměna celého okna za repliku.</p> <p>Popis dalších individuálních vad okna :</p> <ul style="list-style-type: none"> - výrazné poškození vnější klapačky včetně její hlavy - nefunkční - jiho-západní strana - dřevo včetně laku je naprosto znehodnoceno - zkřivená křídla

111	replika

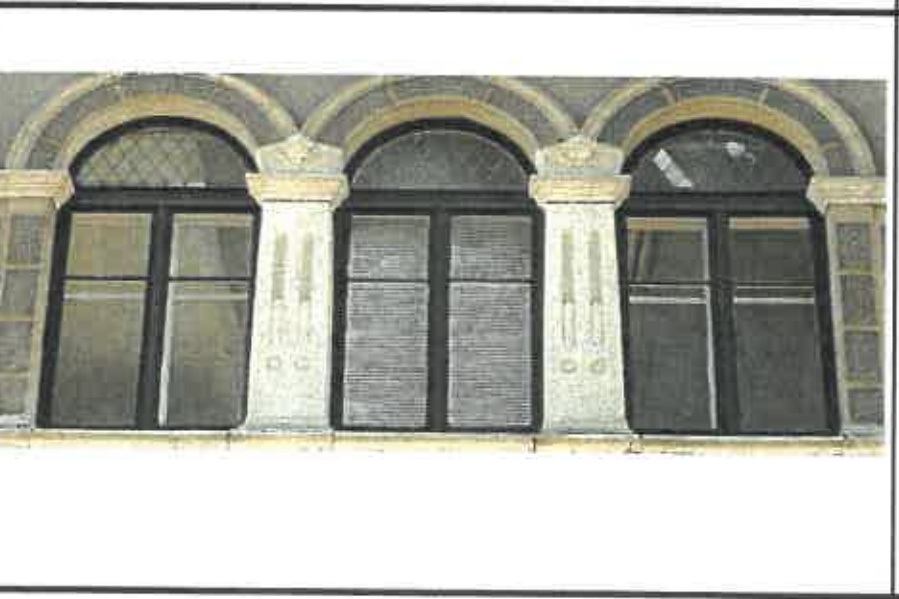
2.NP	<p>1.12 1.13 1.14</p>	<p>Sestava tří špaletových oken půlkulatým dílem vně, rozměr 3x 1170 x 2000 mm. Okno je vyrobeno z nekvalitního měkkého dřeva ve větší míře sukateho narušující celistvost materiálu respektive celkovou kvalitu oken. Především vnější křídla jsou již za svou životností, srazové klapačky vypršelé, zřetělé. Křídla mají silně se rozpadající spoje (čepy). Statika křidel je velmi narušena a závěsy jsou v zadlabání uvolněna. Křídla nelze lehce otvírat, protože zde dochází ke kolizi křídla s meziokením parapetním deštěním jak následkem svěšení a zkroucení křidel, tak i z důvodu degradace a prohýbání spodního deštěního okenního rámu. Okenní rozvory jsou nefunkční a okno nelze kompletně uzavřít. Hrozí zde nebezpečí zranění a prasknutí skla při zavírání křidel. Rám okna je velmi poškozený, jak mechanicky, tak i následkem působení vnějších povětrnostních vlivů. Jako těsnění okenních křidel je osazen jen těžko odstranitelný tzv. kovotěs. Do okna zatéká a tím je poničen spodní mezi okenní parapetní deštění. Vzhledem ke stavu okna je nutná výměna celého okna za repliku.</p> <p>Popis dalších individuálních vad okna :</p> <ul style="list-style-type: none"> - výrazné poškození vnější klapačky včetně její hlavy - zřetelné místní problémy poutce - špatná funkce - dříví horní křídla

111a	replika

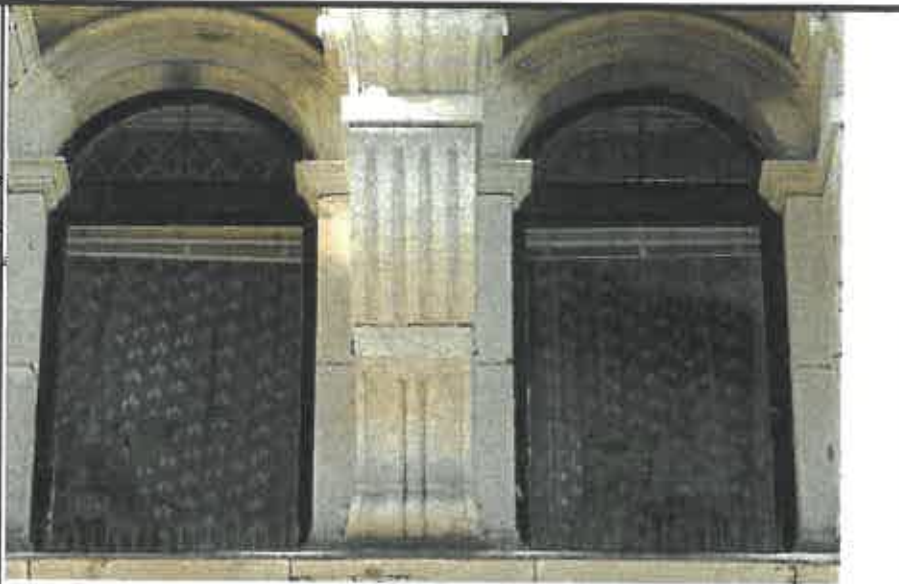
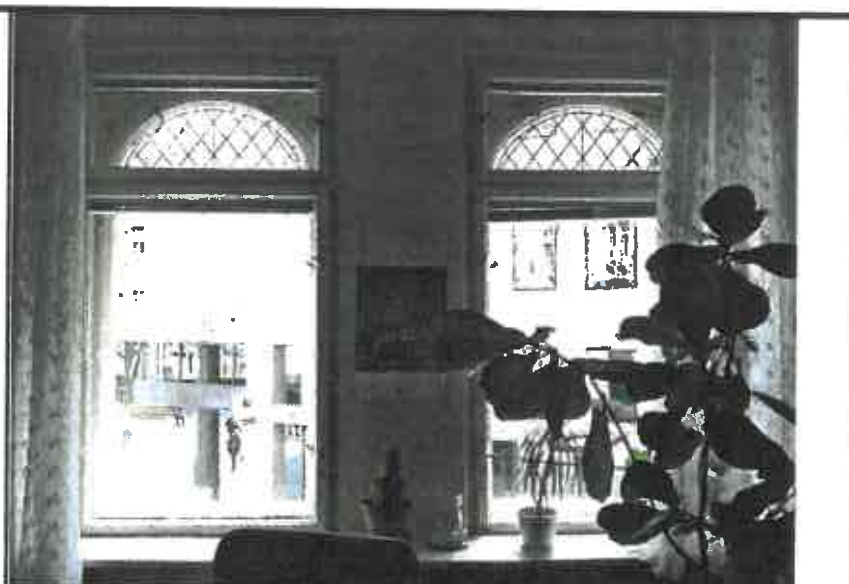
2.NP	<p>1.15 1.16</p>	<p>Sestava dvou špaletových oken půlkulatým dílem vně, rozměr 2x 1020 x 2000 mm. Okno je vyrobeno z nekvalitního měkkého dřeva ve větší míře sukateho narušující celistvost materiálu respektive celkovou kvalitu oken. Především vnější křídla jsou již za svou životností, srazové klapačky vyprášené, ztřeštělé. Křídla mají silně se rozpadající spoje (čepy). Statika křídla je velmi narušena a závěsy jsou v zadlabání uvolněna. Křídla nelze lehce otvřít, protože zde dochází ke kolizi křídla s meziokením parapetním deštěním jak následkem svěšení a zkroutení křídla, tak i z důvodu degradace a prohýbání spodního deštěního okenního rámu. Okenní rozvory jsou nefunkční a okno nelze kompletně uzavřít. Hrozí zde nebezpečí zranění a prasknutí skla při zavírání křídla. Rám okna je velmi poškozený, jak mechanicky, tak i následkem působení vnějších povětrnostních vlivů. Jako těsnění okenních křídla je osazen jen těžko odstranitelný tzv. kovotěs. Do okna zatéká tím je poničen spodní mezi okenní parapetní deštění. Vzhledem ke stavu okna je nutná výměna celého okna za repliku.</p> <p>Popis dalších individuálních vad okna :</p> <ul style="list-style-type: none"> - spodní křídla jsou svěšená i díky své velikosti - křídla dřou o parapet - chybějící oliva

112	replika

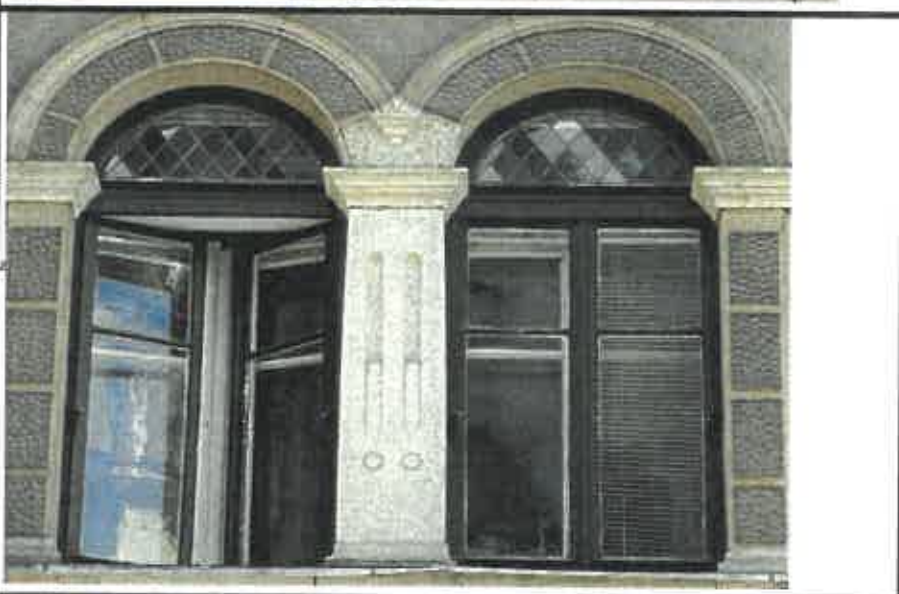
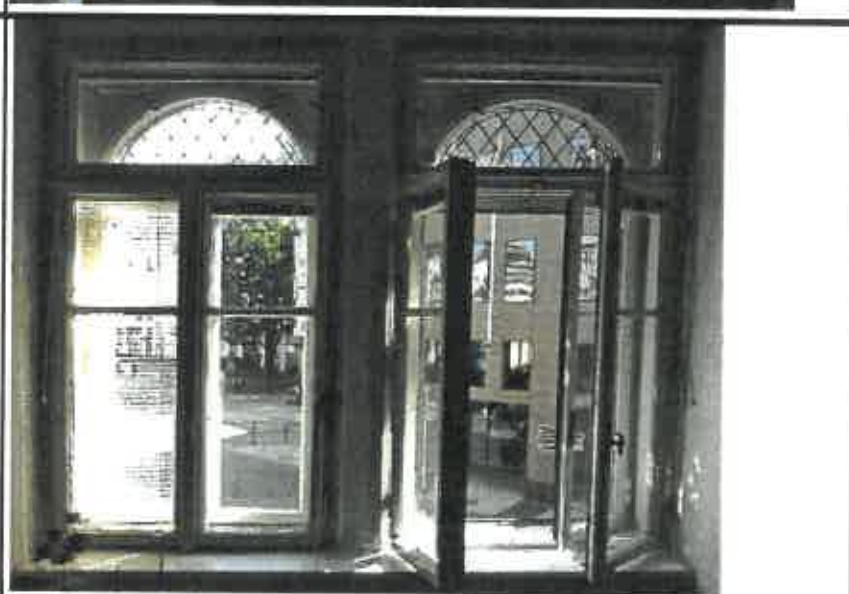
2.NP	<p>1.17 1.18</p>	<p>Sestava dvou špaletových oken půlkulatým dílem vně, rozměr 2x 1030 x 1970 mm. Okno je vyrobeno z nekvalitního měkkého dřeva ve větší míře sukateho narušující celistvost materiálu respektive celkovou kvalitu oken. Především vnější křídla jsou již za svou životností, srazové klapačky vyprášené, ztřeštělé. Křídla mají silně se rozpadající spoje (čepy). Statika křídla je velmi narušena a závěsy jsou v zadlabání uvolněna. Křídla nelze lehce otvřít, protože zde dochází ke kolizi křídla s meziokením parapetním deštěním jak následkem svěšení a zkroutení křídla, tak i z důvodu degradace a prohýbání spodního deštěního okenního rámu. Okenní rozvory jsou nefunkční a okno nelze kompletně uzavřít. Hrozí zde nebezpečí zranění a prasknutí skla při zavírání křídla. Rám okna je velmi poškozený, jak mechanicky, tak i následkem působení vnějších povětrnostních vlivů. Jako těsnění okenních křídla je osazen jen těžko odstranitelný tzv. kovotěs. Do okna zatéká tím je poničen spodní mezi okenní parapetní deštění. Vzhledem ke stavu okna je nutná výměna celého okna za repliku.</p> <p>Popis dalších individuálních vad okna :</p> <ul style="list-style-type: none"> - výrazné poškození vnější klapačky včetně její hlavy - nelze otevřít a zavřít - prasklý rám - chybějící tmel

113	replika

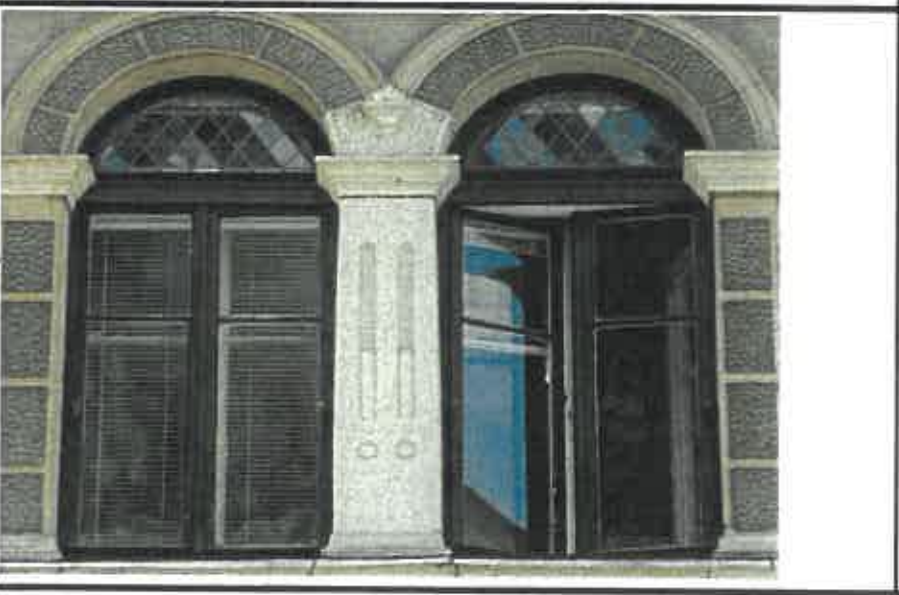
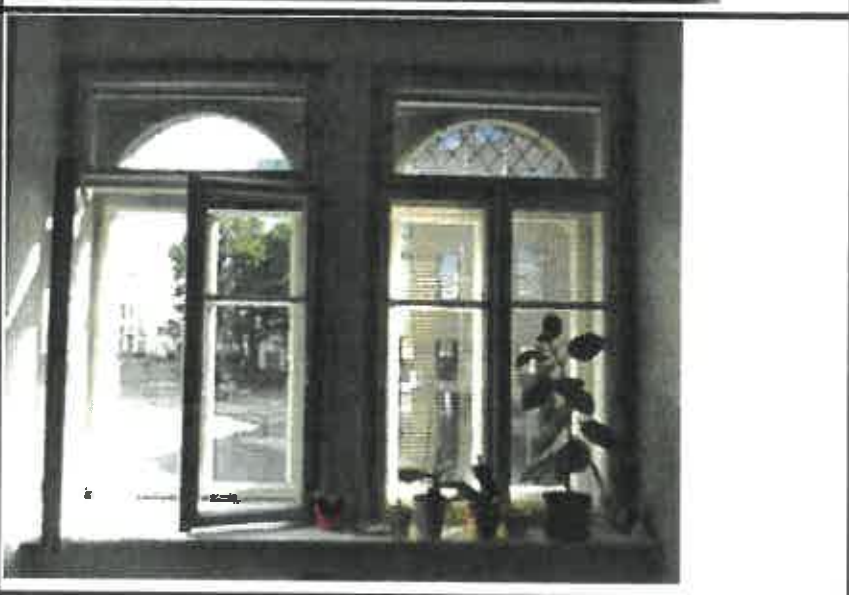
2.NP	<p>1.19 1.20</p>	<p>Sestava dvou špaletových oken půlkulatým dílem vně, rozměr 2x 1050 x 2000 mm. Okno je vyrobeno z nekvalitního měkkého dřeva ve větší míře sukateho narušující celistvost materiálu respektive celkovou kvalitu oken. Především vnější křídla jsou již za svou životností, srazové klapačky vyprášené, ztřeštělé. Křídla mají silně se rozpadající spoje (čepy). Statika křídla je velmi narušena a závěsy jsou v zadlabání uvolněna. Křídla nelze lehce otvřít, protože zde dochází ke kolizi křídla s meziokením parapetním deštěním jak následkem svěšení a zkroutení křídla, tak i z důvodu degradace a prohýbání spodního deštěního okenního rámu. Okenní rozvory jsou nefunkční a okno nelze kompletně uzavřít. Hrozí zde nebezpečí zranění a prasknutí skla při zavírání křídla. Rám okna je velmi poškozený, jak mechanicky, tak i následkem působení vnějších povětrnostních vlivů. Jako těsnění okenních křídla je osazen jen těžko odstranitelný tzv. kovotěs. Do okna zatéká tím je poničen spodní mezi okenní parapetní deštění. Vzhledem ke stavu okna je nutná výměna celého okna za repliku.</p> <p>Popis dalších individuálních vad okna :</p> <ul style="list-style-type: none"> - celkový špatný stav - svěšená křídla - prasklé sklo - chybějící pant

113	replika

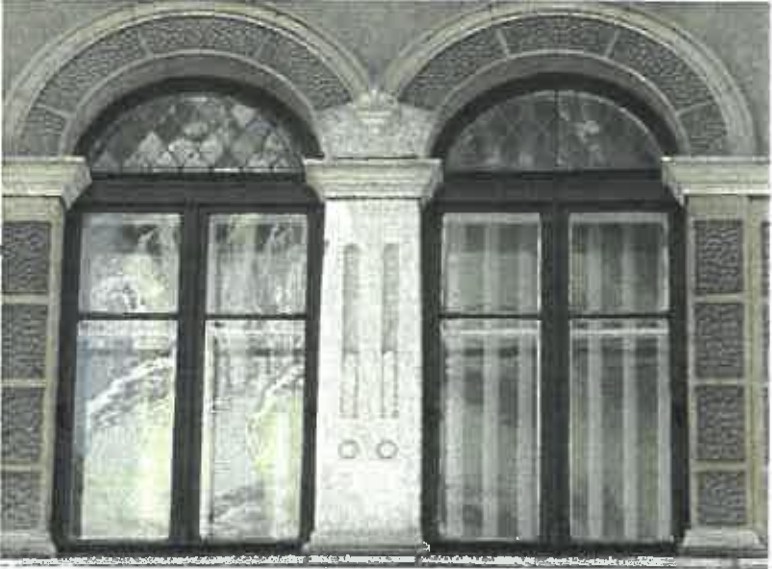
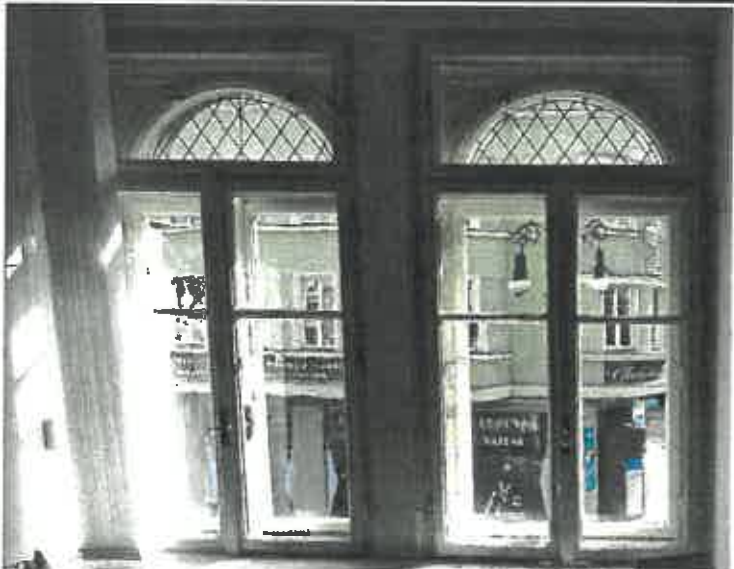
2.NP	<p>1.27 1.28</p>	<p>Sestava dvou špaletových oken půlkulatým dílem vně, rozměr 2x 1020 x 2000 mm. Okno je vyrobeno z nekvalitního měkkého dřeva ve větší míře sukateho narušující celistvost materiálu respektive celkovou kvalitu oken. Především vnější křídla jsou již za svou životnosti, srazové klapačky vypršelé, zteřelé. Křídla mají silně se rozpadající spoje (čepy). Statika křidel je velmi narušena a závěsy jsou v zadlabání uvolněna. Křídla nelze lehce otvírat, protože zde dochází ke kolizi křídla s meziokením parapetním deštěním jak následkem svěšení a zkroucení křidel, tak i z důvodu degradace a prohýbání spodního deštěního okenního rámu. Okenní rozvory jsou nefunkční a okno nelze kompletně uzavřít. Hrozí zde nebezpečí zranění a prasknutí skla při zavírání křidel. Rám okna je velmi poškozený, jak mechanicky, tak i následkem působení vnějších povětrnostních vlivů. Jako těsnění okenních křidel je osazen jen těžko odstranitelný tzv. kovotěs. Do okna zatéká tím je poničen spodní mezi okenní parapetní deštění. Vzhledem ke stavu okna je nutná výměna celého okna za repliku.</p> <p>Popis dalších individuálních vad okna :</p> <ul style="list-style-type: none"> - špatná mechanická funkce - otvírání problematické - výrazné poškození laku, tmelu, dřeva

116	replika

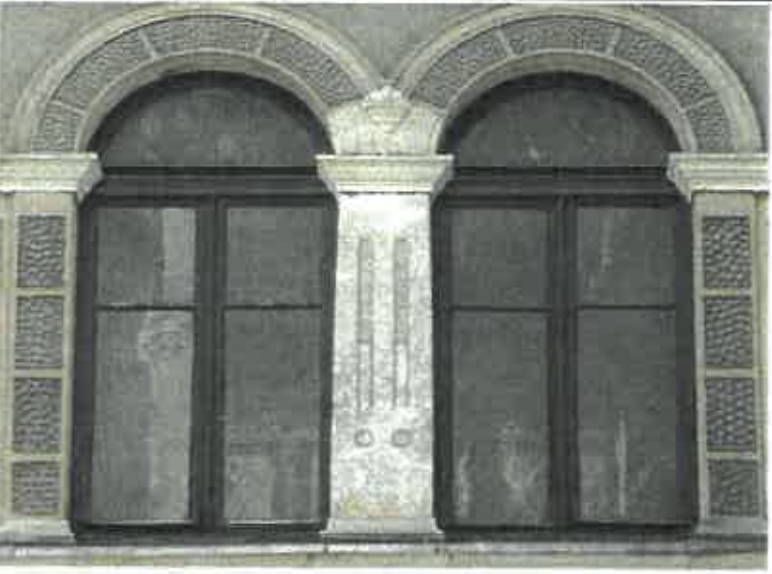
2.NP	<p>1.29 1.30</p>	<p>Sestava dvou jednoduchých oken půlkulatým dílem vně, rozměr 2x 1020 x 2000 mm. Okno je vyrobeno z nekvalitního měkkého dřeva ve větší míře sukateho narušující celistvost materiálu respektive celkovou kvalitu oken. Především vnější křídla jsou již za svou životnosti, srazové klapačky vypršelé, zteřelé. Křídla mají silně se rozpadající spoje (čepy). Statika křidel je velmi narušena a závěsy jsou v zadlabání uvolněna. Křídla nelze lehce otvírat, protože zde dochází ke kolizi křídla s meziokením parapetním deštěním jak následkem svěšení a zkroucení křidel, tak i z důvodu degradace a prohýbání spodního deštěního okenního rámu. Okenní rozvory jsou nefunkční a okno nelze kompletně uzavřít. Hrozí zde nebezpečí zranění a prasknutí skla při zavírání křidel. Rám okna je velmi poškozený, jak mechanicky, tak i následkem působení vnějších povětrnostních vlivů. Jako těsnění okenních křidel je osazen jen těžko odstranitelný tzv. kovotěs. Do okna zatéká tím je poničen spodní mezi okenní parapetní deštění. Vzhledem ke stavu okna je nutná výměna celého okna za repliku.</p> <p>Popis dalších individuálních vad okna :</p> <ul style="list-style-type: none"> - výrazné poškození vnější klapačky včetně její hlavy - svěšení křidel - poškození okapnic

Schodiště	replika

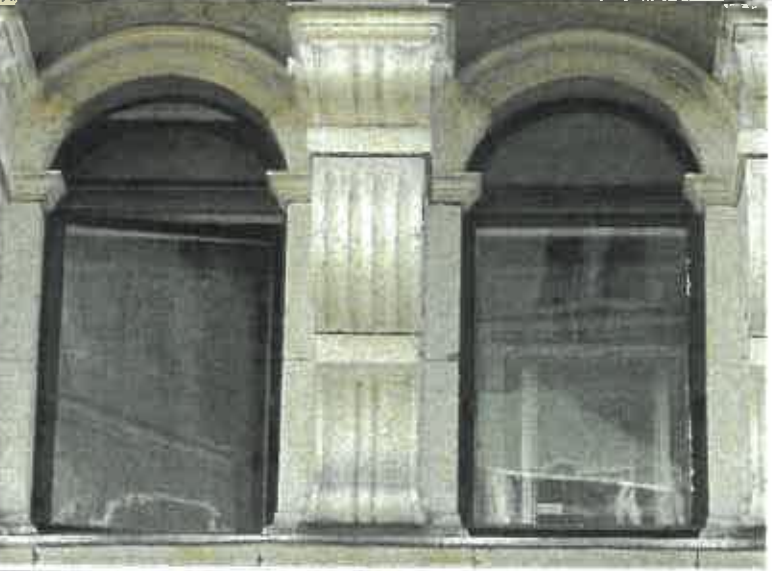
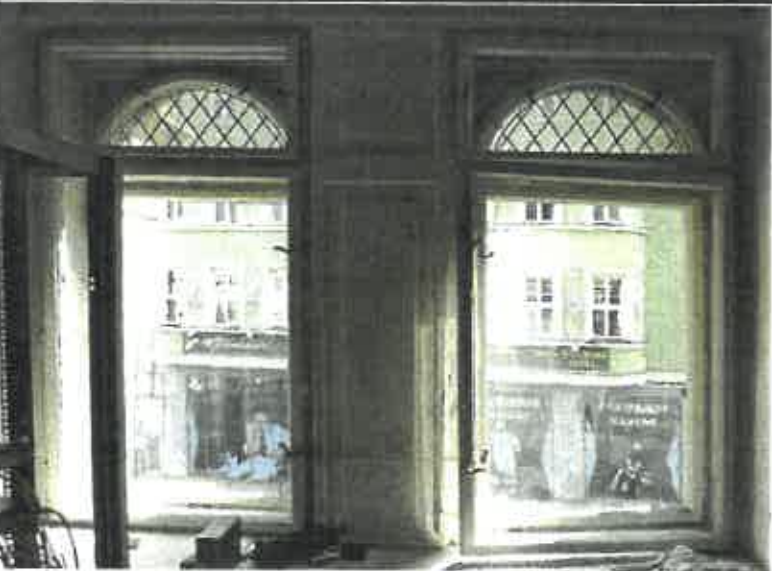
2.NP	<p>1.31 1.32</p>	<p>Sestava dvou špaletových oken půlkulatým dílem vně, rozměr 2x 1030 x 2000 mm. Okno je vyrobeno z nekvalitního měkkého dřeva ve větší míře sukateho narušující celistvost materiálu respektive celkovou kvalitu oken. Především vnější křídla jsou již za svou životnosti, srazové klapačky vypršelé, zteřelé. Křídla mají silně se rozpadající spoje (čepy). Statika křidel je velmi narušena a závěsy jsou v zadlabání uvolněna. Křídla nelze lehce otvírat, protože zde dochází ke kolizi křídla s meziokením parapetním deštěním jak následkem svěšení a zkroucení křidel, tak i z důvodu degradace a prohýbání spodního deštěního okenního rámu. Okenní rozvory jsou nefunkční a okno nelze kompletně uzavřít. Hrozí zde nebezpečí zranění a prasknutí skla při zavírání křidel. Rám okna je velmi poškozený, jak mechanicky, tak i následkem působení vnějších povětrnostních vlivů. Jako těsnění okenních křidel je osazen jen těžko odstranitelný tzv. kovotěs. Do okna zatéká tím je poničen spodní mezi okenní parapetní deštění. Vzhledem ke stavu okna je nutná výměna celého okna za repliku.</p> <p>Popis dalších individuálních vad okna :</p> <ul style="list-style-type: none"> - drobné mechanické poškození - špatná funkce - vypraskaný tmel - dílou horního křídla

117	replika

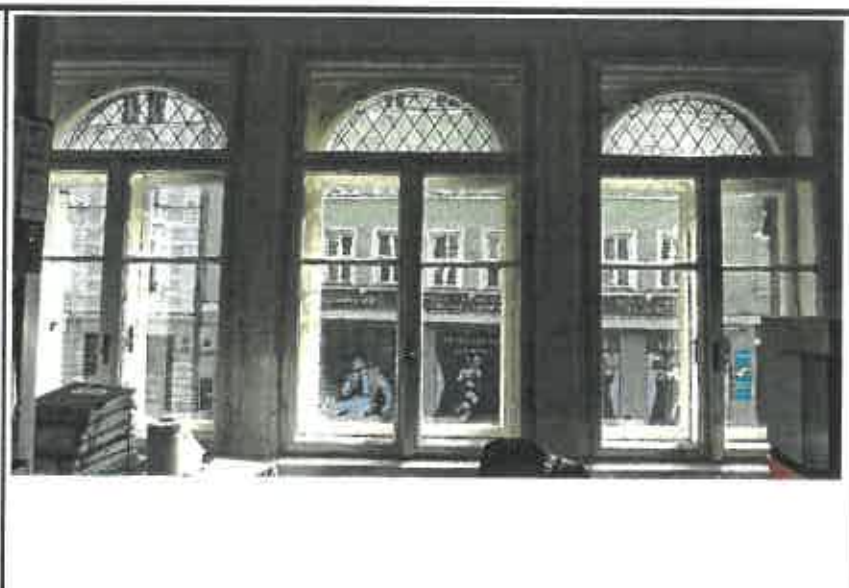
2.NP	<p>1.33 1.34 1.35</p>	<p>Sestava tří špaletových oken půlkulatým dílem vně, rozměr 3x 1100 x 1970 mm. Okno je vyrobeno z nekvalitního měkkého dřeva ve větší míře sukateho narušující celistvost materiálu respektive celkovou kvalitu oken. Především vnější křídla jsou již za svou životností, srazové klapačky vypršené, ztřeštělé. Křídla mají silně se rozpadající spoje (šepy). Statika křidel je velmi narušena a závěsy jsou v zadlabání uvolněna. Křídla nelze lehce otvírat, protože zde dochází ke kolizi křídla meziokením parapetním deštěním jak následkem svěšení a zkroutení křidel, tak i z důvodu degradace a prohýbání spodního deštěního okenního rámu. Okenní rozvory jsou nefunkční a okno nelze kompletně uzavřít. Hrozí zde nebezpečí zranění a prasknutí skla při zavírání křidel. Rám okna je velmi poškozený, jak mechanicky, tak i následkem působení vnějších povětrnostních vlivů. Jako těsnění okenních křidel je osazen jen těžko odstranitelný tzv. kovotěs. Do okna zatéká a tím poničen spodní meziokení parapetní deštění. Vzhledem ke stavu okna je nutná výměna celého okna za repliku.</p> <p>Popis dalších individuálních vad okna :</p> <ul style="list-style-type: none"> - křídla dřou o parapet - vypraskaná barva - upadlá venkovní oliva

Archiv	replika

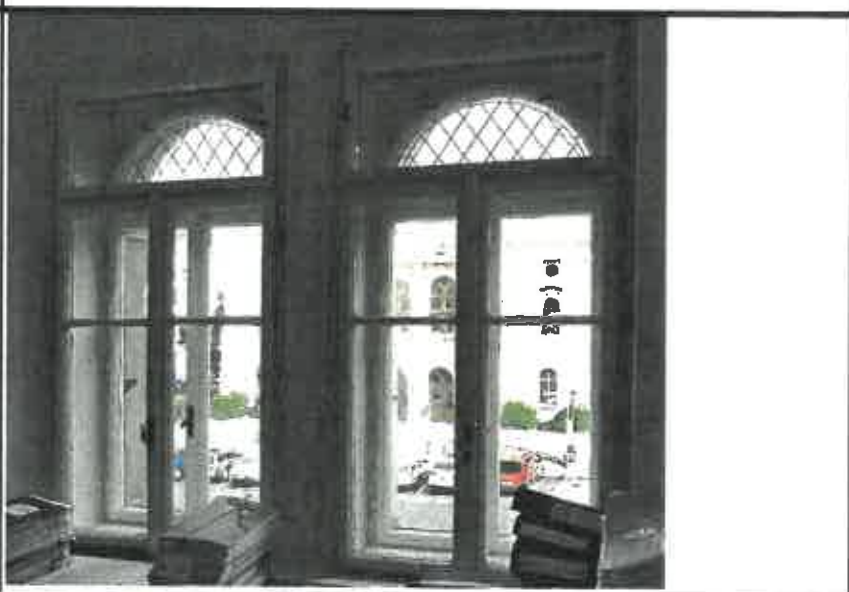
2.NP	<p>1.36 1.37</p>	<p>Sestava dvou špaletových oken půlkulatým dílem vně, rozměr 2x 1020 x 2000 mm. Okno je vyrobeno z nekvalitního měkkého dřeva ve větší míře sukateho narušující celistvost materiálu respektive celkovou kvalitu oken. Především vnější křídla jsou již za svou životností, srazové klapačky vypršené, ztřeštělé. Křídla mají silně se rozpadající spoje (šepy). Statika křidel je velmi narušena a závěsy jsou v zadlabání uvolněna. Křídla nelze lehce otvírat, protože zde dochází ke kolizi křídla s meziokením parapetním deštěním jak následkem svěšení a zkroutení křidel, tak i z důvodu degradace a prohýbání spodního deštěního okenního rámu. Okenní rozvory jsou nefunkční a okno nelze kompletně uzavřít. Hrozí zde nebezpečí zranění a prasknutí skla při zavírání křidel. Rám okna je velmi poškozený, jak mechanicky, tak i následkem působení vnějších povětrnostních vlivů. Jako těsnění okenních křidel je osazen jen těžko odstranitelný tzv. kovotěs. Do okna zatéká a tím je poničen spodní meziokení parapetní deštění. Vzhledem ke stavu okna je nutná výměna celého okna za repliku.</p> <p>Popis dalších individuálních vad okna :</p> <ul style="list-style-type: none"> - výrazné poškození vnější klapačky včetně její hlavy a paty - zřetelné místní problémy poutce - vypadaný tmel na skle - křídla dřou o parapetní desku

Archiv	replika

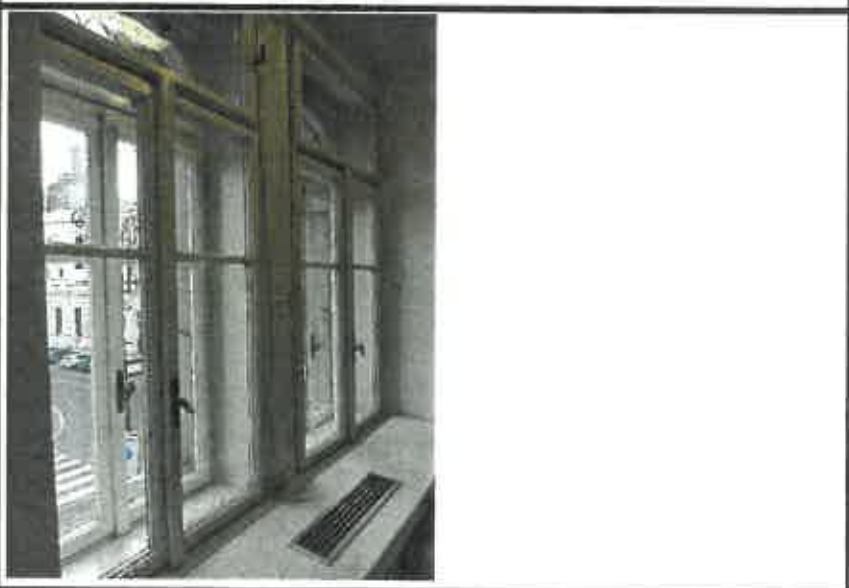
2.NP	<p>1.38 1.39</p>	<p>Sestava dvou špaletových oken půlkulatým dílem vně, rozměr 2x 1020 x 2000 mm. Okno je vyrobeno z nekvalitního měkkého dřeva ve větší míře sukateho narušující celistvost materiálu respektive celkovou kvalitu oken. Především vnější křídla jsou již za svou životností, srazové klapačky vypršené, ztřeštělé. Křídla mají silně se rozpadající spoje (šepy). Statika křidel je velmi narušena a závěsy jsou v zadlabání uvolněna. Křídla nelze lehce otvírat, protože zde dochází ke kolizi křídla s meziokením parapetním deštěním jak následkem svěšení a zkroutení křidel, tak i z důvodu degradace a prohýbání spodního deštěního okenního rámu. Okenní rozvory jsou nefunkční a okno nelze kompletně uzavřít. Hrozí zde nebezpečí zranění a prasknutí skla při zavírání křidel. Rám okna je velmi poškozený, jak mechanicky, tak i následkem působení vnějších povětrnostních vlivů. Jako těsnění okenních křidel je osazen jen těžko odstranitelný tzv. kovotěs. Do okna zatéká a tím je poničen spodní meziokení parapetní deštění. Vzhledem ke stavu okna je nutná výměna celého okna za repliku.</p> <p>Popis dalších individuálních vad okna :</p> <ul style="list-style-type: none"> - výrazné poškození vnější klapačky včetně její hlavy a paty - zřetelné místní problémy poutce - vypadaný tmel na skle - křídla dřou o parapetní desku

Archiv	replika

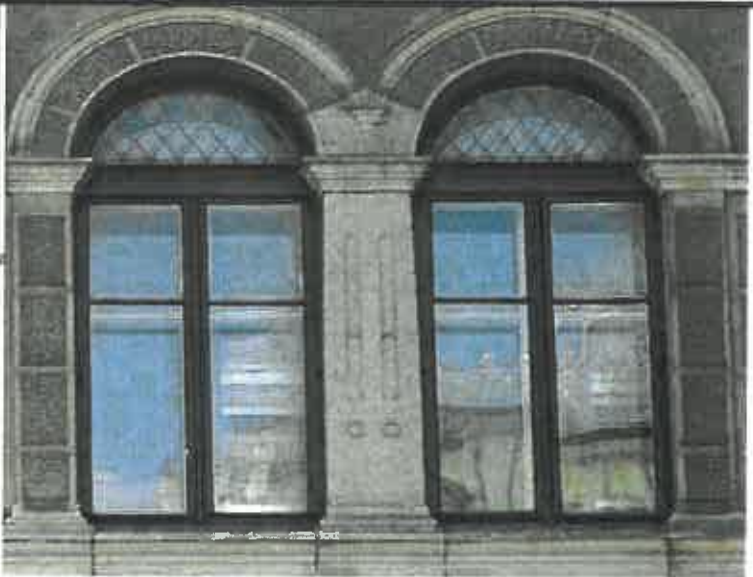
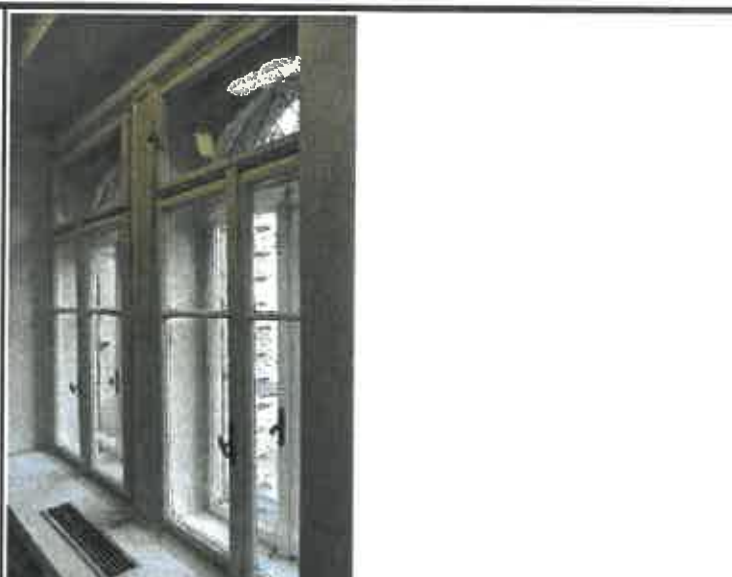
2.NP	<p>1.40 1.41</p>	<p>Sestava dvou špaletových oken půlkulatým dílem vně, rozměr 2x 1020 x 2000 mm. Okno je vyrobeno z nekvalitního měkkého dřeva ve větší míře sukateho narušující celistvost materiálu respektive celkovou kvalitu oken. Především vnější křídla jsou již za svou životností, srazové klapačky vyprlelé, zteřelé. Křídla mají silně se rozpadající spoje (šepy). Statika křídla je velmi narušena a závěsy jsou v zadlabání uvolněna. Křídla nelze lehce otvírat, protože zde dochází ke kolizi křídla s meziokením parapetním deštěním jak následkem svěšení a zkroutení křídla, tak i z důvodu degradace a prohýbání spodního deštěního okenního rámu. Okenní rozvory jsou nefunkční a okno nelze kompletně uzavřít. Hrozí zde nebezpečí zranění a prasknutí skla při zavírání křídla. Rám okna je velmi poškozený, jak mechanicky, tak i následkem působení vnějších povětrnostních vlivů. Jako těsnění okenních křídla je osazen jen těžko odstranitelný tzv. kovotěs. Do okna zatéká tím je poničen spodní mezi okenní parapetní deštění. Vzhledem ke stavu okna je nutná výměna celého okna za repliku.</p> <p>Popis dalších individuálních vad okna :</p> <ul style="list-style-type: none"> - výrazné poškození vnější klapačky včetně její hlavy a paty - zřetelné místní problémy poutce - vypadaný tmel na skle - křídla dřou o parapetní desku

Archiv	replika

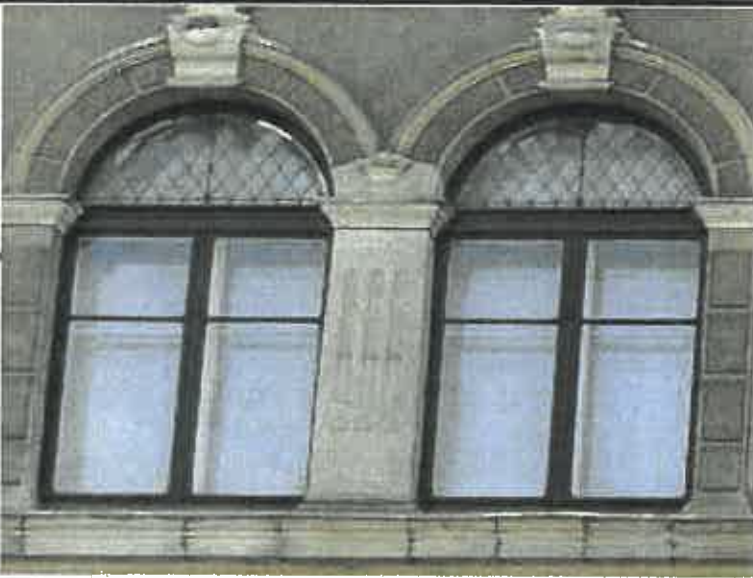
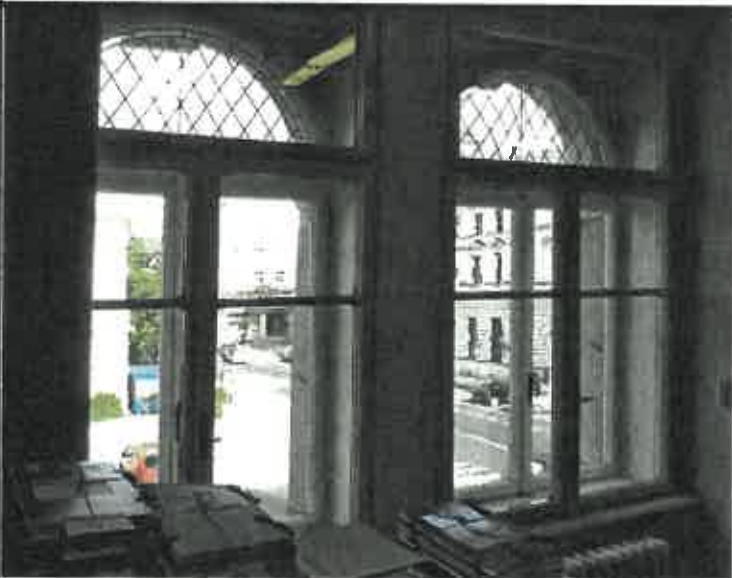
2.NP	<p>1.42 1.43</p>	<p>Sestava dvou špaletových oken půlkulatým dílem vně, rozměr 2x 1150 x 2000 mm. Okno je vyrobeno z nekvalitního měkkého dřeva ve větší míře sukateho narušující celistvost materiálu respektive celkovou kvalitu oken. Především vnější křídla jsou již za svou životností, srazové klapačky vyprlelé, zteřelé. Křídla mají silně se rozpadající spoje (šepy). Statika křídla je velmi narušena a závěsy jsou v zadlabání uvolněna. Křídla nelze lehce otvírat, protože zde dochází ke kolizi křídla s meziokením parapetním deštěním jak následkem svěšení a zkroutení křídla, tak i z důvodu degradace a prohýbání spodního deštěního okenního rámu. Okenní rozvory jsou nefunkční a okno nelze kompletně uzavřít. Hrozí zde nebezpečí zranění a prasknutí skla při zavírání křídla. Rám okna je velmi poškozený, jak mechanicky, tak i následkem působení vnějších povětrnostních vlivů. Jako těsnění okenních křídla je osazen jen těžko odstranitelný tzv. kovotěs. Do okna zatéká tím je poničen spodní mezi okenní parapetní deštění. Vzhledem ke stavu okna je nutná výměna celého okna za repliku.</p> <p>Popis dalších individuálních vad okna :</p> <ul style="list-style-type: none"> - výrazné poškození vnější klapačky včetně její hlavy a paty - zřetelné místní problémy poutce - vypadaný tmel na skle <p>Vzhledem k vnitřnímu využití prostoru, je možné u těchto pozic uvažovat o restaurování. Přesto je vhodnější výměna za identické kopie a restaurování prvků provést na nádvorní fasádě objektu. Zde jsou uvnitř nevytápěné prostory a v oknech osazeny umělecké vitráže.</p>

Archiv	replika

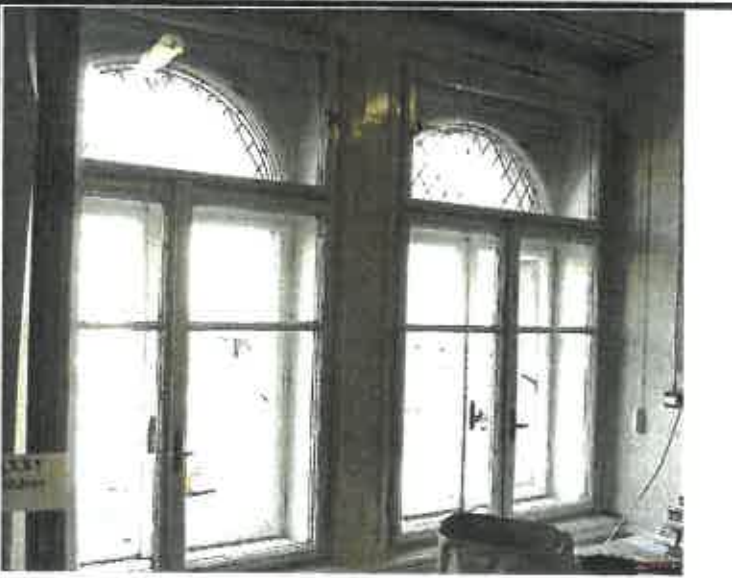
2.NP	<p>1.44 1.45</p>	<p>Sestava dvou špaletových oken půlkulatým dílem vně, rozměr 2x 1150 x 2000 mm. Okno je vyrobeno z nekvalitního měkkého dřeva ve větší míře sukateho narušující celistvost materiálu respektive celkovou kvalitu oken. Především vnější křídla jsou již za svou životností, srazové klapačky vyprlelé, zteřelé. Křídla mají silně se rozpadající spoje (šepy). Statika křídla je velmi narušena a závěsy jsou v zadlabání uvolněna. Křídla nelze lehce otvírat, protože zde dochází ke kolizi křídla s meziokením parapetním deštěním jak následkem svěšení a zkroutení křídla, tak i z důvodu degradace a prohýbání spodního deštěního okenního rámu. Okenní rozvory jsou nefunkční a okno nelze kompletně uzavřít. Hrozí zde nebezpečí zranění a prasknutí skla při zavírání křídla. Rám okna je velmi poškozený, jak mechanicky, tak i následkem působení vnějších povětrnostních vlivů. Jako těsnění okenních křídla je osazen jen těžko odstranitelný tzv. kovotěs. Do okna zatéká tím je poničen spodní mezi okenní parapetní deštění. Vzhledem ke stavu okna je nutná výměna celého okna za repliku.</p> <p>Popis dalších individuálních vad okna :</p> <ul style="list-style-type: none"> - výrazné poškození vnější klapačky včetně její hlavy - zřetelné místní problémy poutce - prasklé sklo vitráže v levém křídle <p>Vzhledem k vnitřnímu využití prostoru, je možné u těchto pozic uvažovat o restaurování. Přesto je vhodnější výměna za identické kopie a restaurování prvků provést na nádvorní fasádě objektu. Zde jsou uvnitř nevytápěné prostory a v oknech osazeny umělecké vitráže.</p>

Archiv	replika

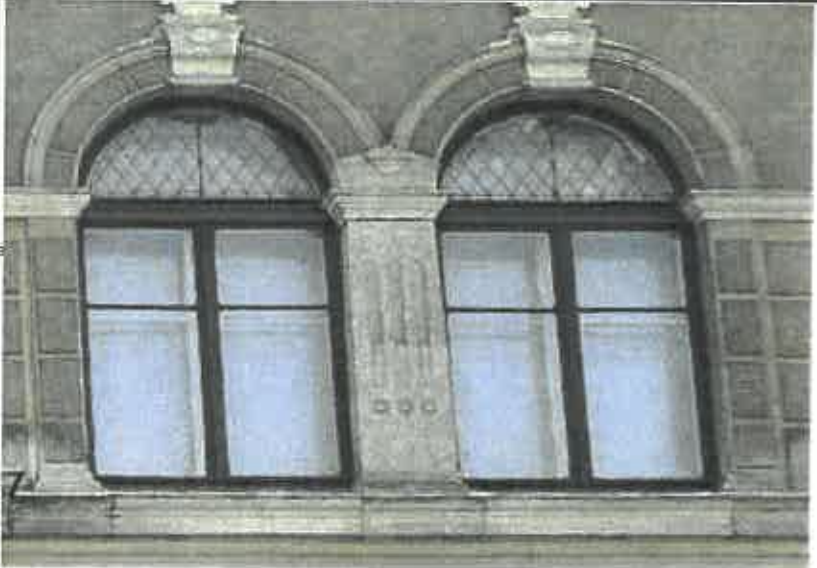
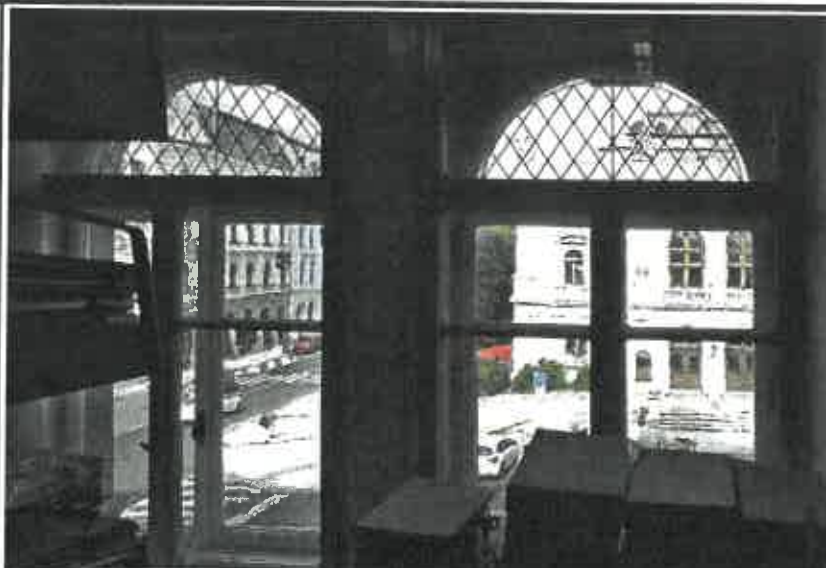
2.NP	<p>1.46 1.47</p>	<p>Sestava dvou špaletových oken půlkulatým dílem vně, rozměr 2x 1150 x 2000 mm. Okno je vyrobeno z nekvalitního měkkého dřeva ve větší míře sukateho narušující celistvost materiálu respektive celkovou kvalitu oken. Především vnější křídla jsou již za svou životností, srazové klapačky vypršelé, zteřelé. Křídla mají silně se rozpadající spoje (čepy). Statika křídla je velmi narušena a závěsy jsou v zadlabání uvolněna. Křídla nelze lehce otvírat, protože zde dochází ke kolizi křídla s meziokením parapetním deštěním jak následkem svěšení a zkroucení křídla, tak i z důvodu degradace a prohýbání spodního deštěního okenního rámu. Okenní rozvory jsou nefunkční a okno nelze kompletně uzavřít. Hrozí zde nebezpečí zranění a prasknutí skla při zavírání křídla. Rám okna je velmi poškozený, jak mechanicky, tak i následkem působení vnějších povětrnostních vlivů. Jako těsnění okenních křídla je osazen jen těžko odstranitelný tzv. kovotěs. Do okna zatéká tím je poničen spodní mezi okenní parapetní deštění. Vzhledem ke stavu okna je nutná výměna celého okna za repliku.</p> <p>Popis dalších individuálních vad okna :</p> <ul style="list-style-type: none"> - výrazné poškození vnější klapačky včetně její hlavy a paty - zřetelné místní problémy poutce - vypadaný tmel na skle <p>Vzhledem k vnitřnímu využití prostoru, je možné u těchto pozic uvažovat o restaurování. Přesto je vhodnější výměna za identické kopie a restaurování prvků provést na nádvorní fasádě objektu. Zde jsou uvnitř nevytápěné prostoty a v oknech osazeny umělecké vitráže.</p>

Archiv	replika

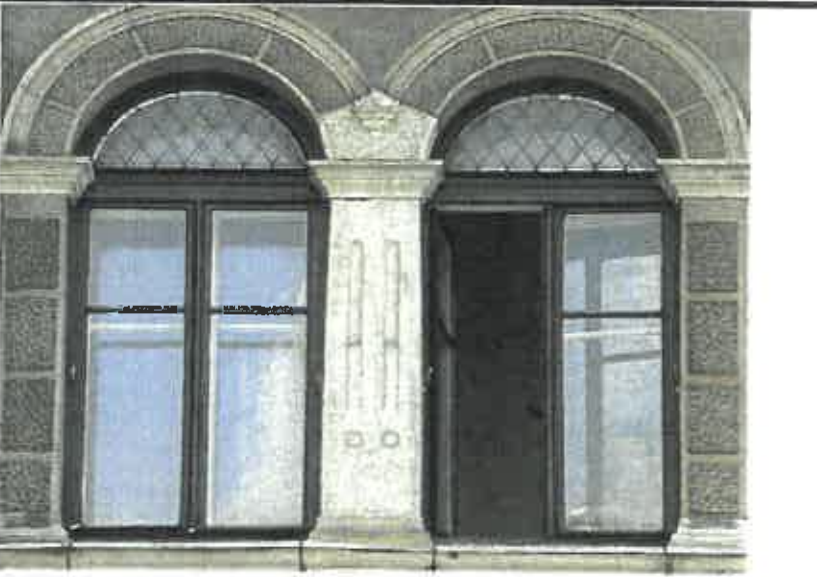
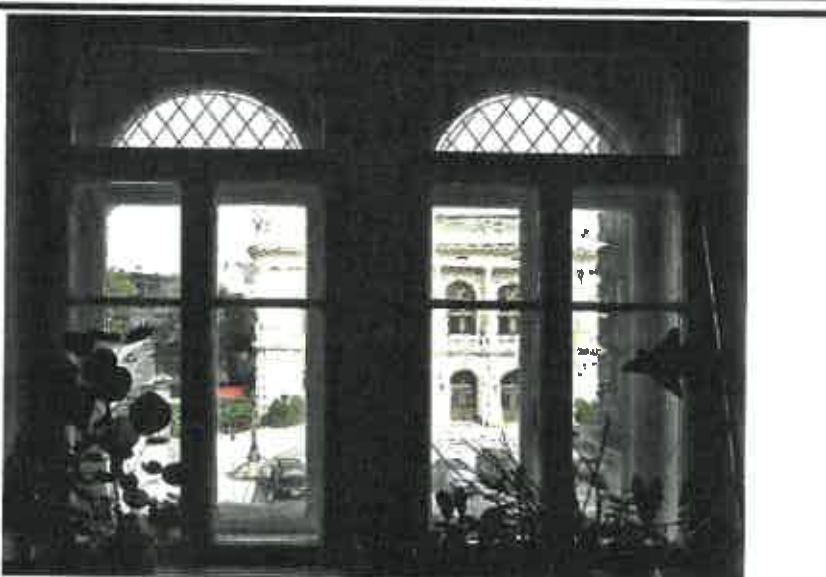
2.NP	<p>1.48 1.49</p>	<p>Sestava dvou špaletových oken půlkulatým dílem vně, rozměr 2x 1020 x 2000 mm. Okno je vyrobeno z nekvalitního měkkého dřeva ve větší míře sukateho narušující celistvost materiálu respektive celkovou kvalitu oken. Především vnější křídla jsou již za svou životností, srazové klapačky vypršelé, zteřelé. Křídla mají silně se rozpadající spoje (čepy). Statika křídla je velmi narušena a závěsy jsou v zadlabání uvolněna. Křídla nelze lehce otvírat, protože zde dochází ke kolizi křídla s meziokením parapetním deštěním jak následkem svěšení a zkroucení křídla, tak i z důvodu degradace a prohýbání spodního deštěního okenního rámu. Okenní rozvory jsou nefunkční a okno nelze kompletně uzavřít. Hrozí zde nebezpečí zranění a prasknutí skla při zavírání křídla. Rám okna je velmi poškozený, jak mechanicky, tak i následkem působení vnějších povětrnostních vlivů. Jako těsnění okenních křídla je osazen jen těžko odstranitelný tzv. kovotěs. Do okna zatéká tím je poničen spodní mezi okenní parapetní deštění. Vzhledem ke stavu okna je nutná výměna celého okna za repliku.</p> <p>Popis dalších individuálních vad okna :</p> <ul style="list-style-type: none"> - výrazné poškození vnější klapačky včetně její hlavy a paty - zřetelné místní problémy poutce - vypadaný tmel na skle - svěšená křídla, nejsou v rovině

101c	replika

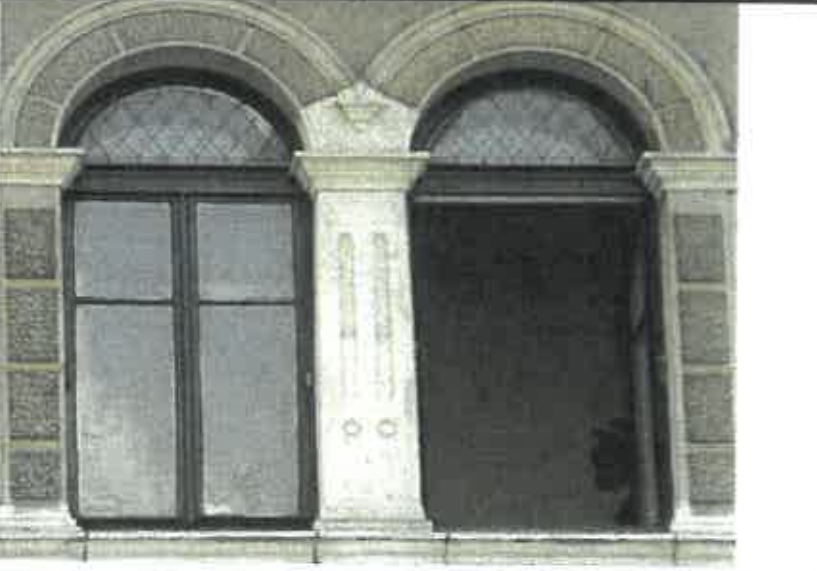
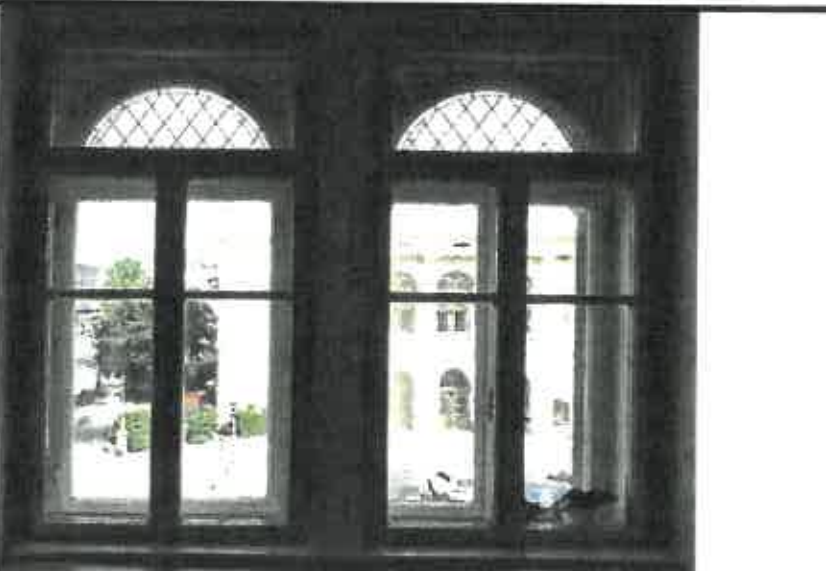
2.NP	<p>1.50 1.51</p>	<p>Sestava dvou špaletových oken půlkulatým dílem vně, rozměr 2x 1020 x 2000 mm. Okno je vyrobeno z nekvalitního měkkého dřeva ve větší míře sukateho narušující celistvost materiálu respektive celkovou kvalitu oken. Především vnější křídla jsou již za svou životností, srazové klapačky vypršelé, zteřelé. Křídla mají silně se rozpadající spoje (čepy). Statika křídla je velmi narušena a závěsy jsou v zadlabání uvolněna. Křídla nelze lehce otvírat, protože zde dochází ke kolizi křídla s meziokením parapetním deštěním jak následkem svěšení a zkroucení křídla, tak i z důvodu degradace a prohýbání spodního deštěního okenního rámu. Okenní rozvory jsou nefunkční a okno nelze kompletně uzavřít. Hrozí zde nebezpečí zranění a prasknutí skla při zavírání křídla. Rám okna je velmi poškozený, jak mechanicky, tak i následkem působení vnějších povětrnostních vlivů. Jako těsnění okenních křídla je osazen jen těžko odstranitelný tzv. kovotěs. Do okna zatéká tím je poničen spodní mezi okenní parapetní deštění. Vzhledem ke stavu okna je nutná výměna celého okna za repliku.</p> <p>Popis dalších individuálních vad okna :</p> <ul style="list-style-type: none"> - výrazné poškození vnější klapačky včetně její hlavy - zřetelné místní problémy poutce - prasklé sklo vitráže v levém křídle - svěšená křídla, nejsou v rovině

101b	replika
