Soupis prací - Obnova vnějšího pláště budovy radnice Magistrátu města Liberce - výměna určených oken - IV. etapa

Patro	Číslo pozice	popis stavu a obnovy jednotlivých oken (rozměry prvků jsou jen orientační)	vnější pohled prvků (sestavy oken)	vnitřní pohled prvků (sestavy oken)	Kancelář č.

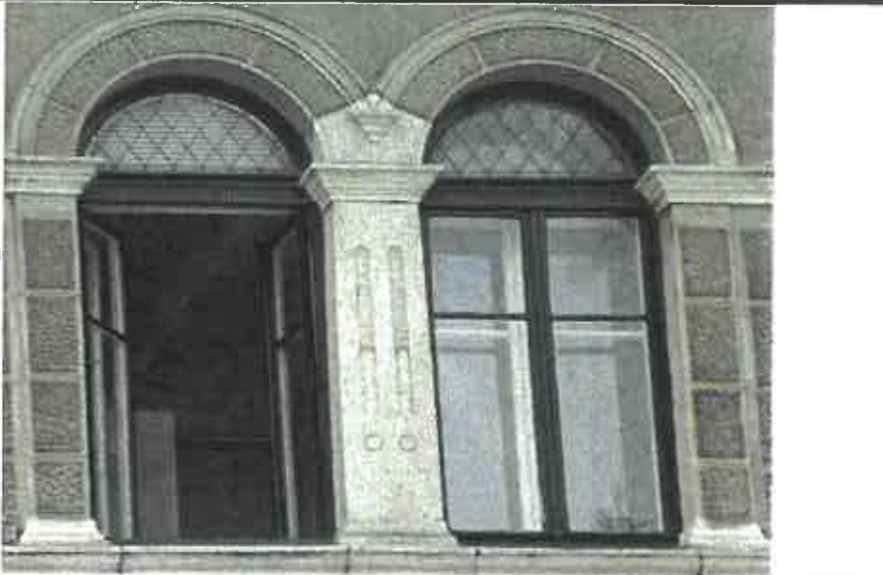
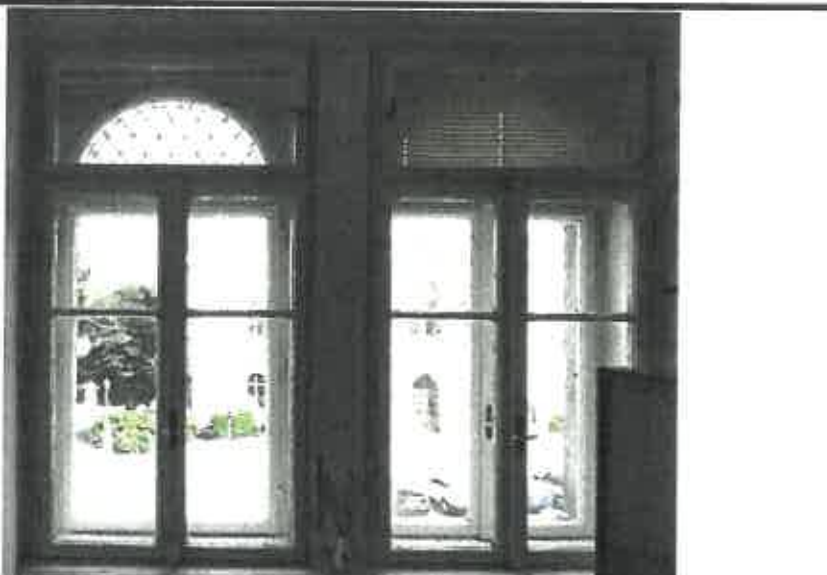
2.NP	<p>1.52 1.53</p>	<p>Sestava dvou špaletových oken půlkulatým dílem vně, rozměr 2x 1020 x 2000 mm. Okno je vyrobeno z nekvalitního měkkého dřeva ve větší míře sukateho narušující celistvost materiálu respektive celkovou kvalitu oken. Především vnější křídla jsou již za svou životností, srazové klapačky vyprášené, zteřelé. Křídla mají silně se rozpadající spoje (čepy). Statika křidel je velmi narušena a závěsy jsou v zadlabání uvolněna. Křídla nelze lehce otvírat, protože zde dochází ke kolizi křídla s meziokením parapetním deštěním jak následkem svěšení a zkroucení křidel, tak i z důvodu degradace a prohýbání spodního deštěního okenního rámu. Okenní rozvory jsou nefunkční a okno nelze kompletně uzavřít. Hrozí zde nebezpečí zranění a prasknutí skla při zavírání křidel. Rám okna je velmi poškozený, jak mechanicky, tak i následkem působení vnějších povětrnostních vlivů. Jako těsnění okenních křidel je osazen jen těžko odstranitelný tzv. kovotěs. Do okna zatéká tím je poničen spodní mezi okenní parapetní deštěním. Vzhledem ke stavu okna je nutná výměna celého okna za repliku.</p> <p>Popis dalších individuálních vad okna :</p> <ul style="list-style-type: none"> - výrazné poškození vnější klapačky včetně její hlavy a paty - zřetelné místní problémny poutce - špatné mechaniky - křídla jsou do oblouku

101a	replika

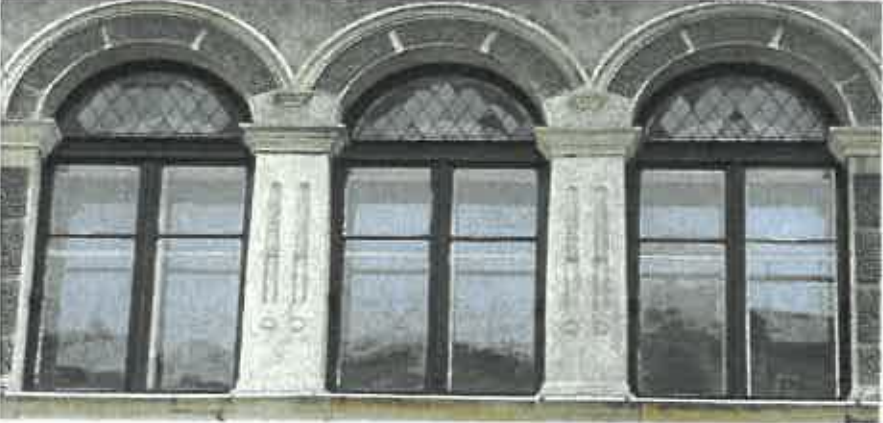
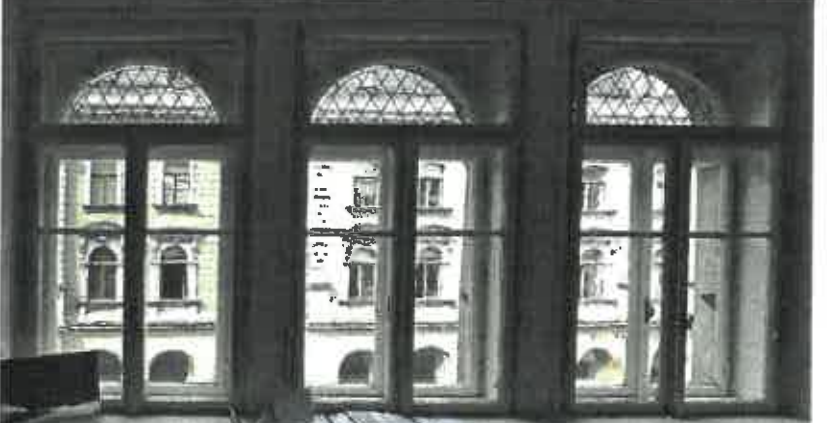
2.NP	<p>1.54 1.55 1.56</p>	<p>Sestava tří špaletových oken půlkulatým dílem vně, rozměr 3x 1060 x 1945 mm. Okno je vyrobeno z nekvalitního měkkého dřeva ve větší míře sukateho narušující celistvost materiálu respektive celkovou kvalitu oken. Především vnější křídla jsou již za svou životností, srazové klapačky vyprášené, zteřelé. Křídla mají silně se rozpadající spoje (čepy). Statika křidel je velmi narušena a závěsy jsou v zadlabání uvolněna. Křídla nelze lehce otvírat, protože zde dochází ke kolizi křídla s meziokením parapetním deštěním jak následkem svěšení a zkroucení křidel, tak i z důvodu degradace a prohýbání spodního deštěního okenního rámu. Okenní rozvory jsou nefunkční a okno nelze kompletně uzavřít. Hrozí zde nebezpečí zranění a prasknutí skla při zavírání křidel. Rám okna je velmi poškozený, jak mechanicky, tak i následkem působení vnějších povětrnostních vlivů. Jako těsnění okenních křidel je osazen jen těžko odstranitelný tzv. kovotěs. Do okna zatéká tím je poničen spodní mezi okenní parapetní deštěním. Vzhledem ke stavu okna je nutná výměna celého okna za repliku.</p> <p>Popis dalších individuálních vad okna :</p> <ul style="list-style-type: none"> - výrazné poškození vnější klapačky včetně její hlavy - chybějící paty - zdeformované spoje - prohnutí horní křídla

101a	replika

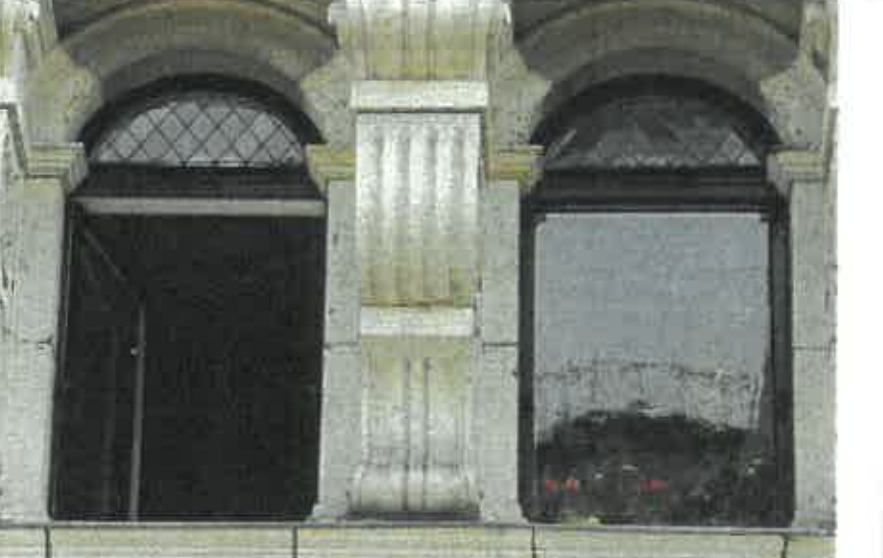
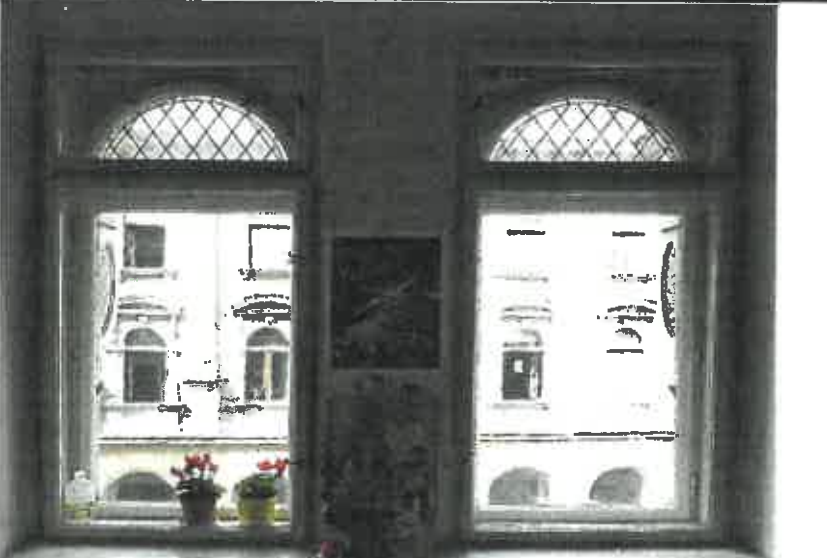
2.NP	<p>1.57 1.58</p>	<p>Sestava dvou špaletových oken půlkulatým dílem vně, rozměr 2x 1020 x 2000 mm. Okno je vyrobeno z nekvalitního měkkého dřeva ve větší míře sukateho narušující celistvost materiálu respektive celkovou kvalitu oken. Především vnější křídla jsou již za svou životností, srazové klapačky vyprášené, zteřelé. Křídla mají silně se rozpadající spoje (čepy). Statika křidel je velmi narušena a závěsy jsou v zadlabání uvolněna. Křídla nelze lehce otvírat, protože zde dochází ke kolizi křídla s meziokením parapetním deštěním jak následkem svěšení a zkroucení křidel, tak i z důvodu degradace a prohýbání spodního deštěního okenního rámu. Okenní rozvory jsou nefunkční a okno nelze kompletně uzavřít. Hrozí zde nebezpečí zranění a prasknutí skla při zavírání křidel. Rám okna je velmi poškozený, jak mechanicky, tak i následkem působení vnějších povětrnostních vlivů. Jako těsnění okenních křidel je osazen jen těžko odstranitelný tzv. kovotěs. Do okna zatéká tím je poničen spodní mezi okenní parapetní deštěním. Vzhledem ke stavu okna je nutná výměna celého okna za repliku.</p> <p>Popis dalších individuálních vad okna :</p> <ul style="list-style-type: none"> - spodní křídla sedí na parapetu - svěšení křidel nelze je zavřít - vypadaný tmel na skle

102	replika

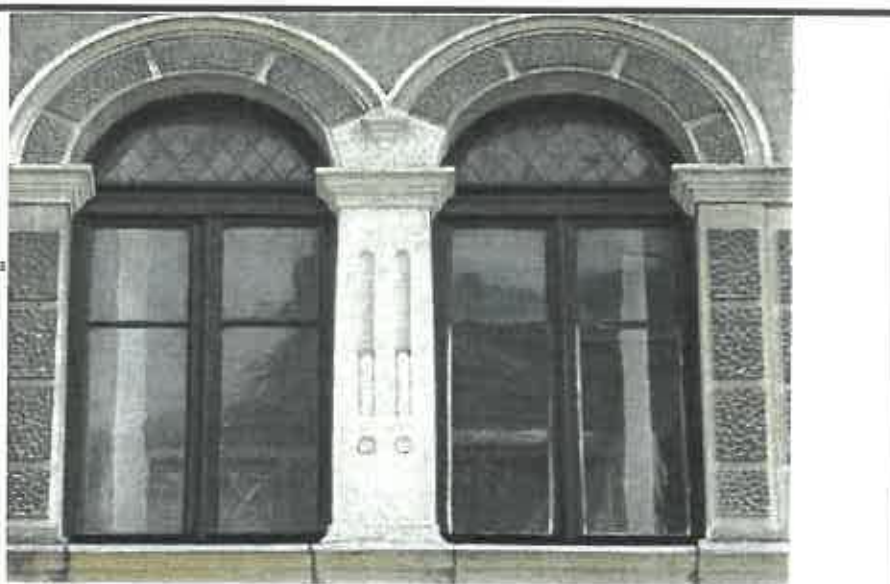
2.NP	<p>1.59 1.60</p>	<p>Sestava dvou špaletových oken půlkulatým dílem vně, rozměr 2x 1020 x 2000 mm. Okno je vyrobeno z nekvalitního měkkého dřeva ve větší míře sukateho narušující celistvost materiálu respektive celkovou kvalitu oken. Především vnější křídla jsou již za svou životností, srazové klapačky vypršelé, ztřeštělé. Křídla mají silně se rozpadající spoje (čepy). Statika křidel je velmi narušena a závěsy jsou v zadlabání uvolněna. Křídla nelze lehce otvírat, protože zde dochází ke kolizi křídla s meziokením parapetním deštěním jak následkem svěšení a zkroucení křidel, tak i z důvodu degradace a prohýbání spodního deštěního okenního rámu. Okenní rozvory jsou nefunkční a okno nelze kompletně uzavřít. Hrozí zde nebezpečí zranění a prasknutí skla při zavírání křidel. Rám okna je velmi poškozený, jak mechanicky, tak i následkem působení vnějších povětrnostních vlivů. Jako těsnění okenních křidel je osazen jen těžko odstranitelný tzv. kovotěs. Do okna zatím je poničen spodní mezi okenní parapetní deštění. Vzhledem ke stavu okna je nutná výměna celého okna za repliku.</p> <p>Popis dalších individuálních vad okna :</p> <ul style="list-style-type: none"> - výrazné poškození vnější klapačky včetně její hlavy a paty - vypadaný tmel na skle

Schodiště	replika

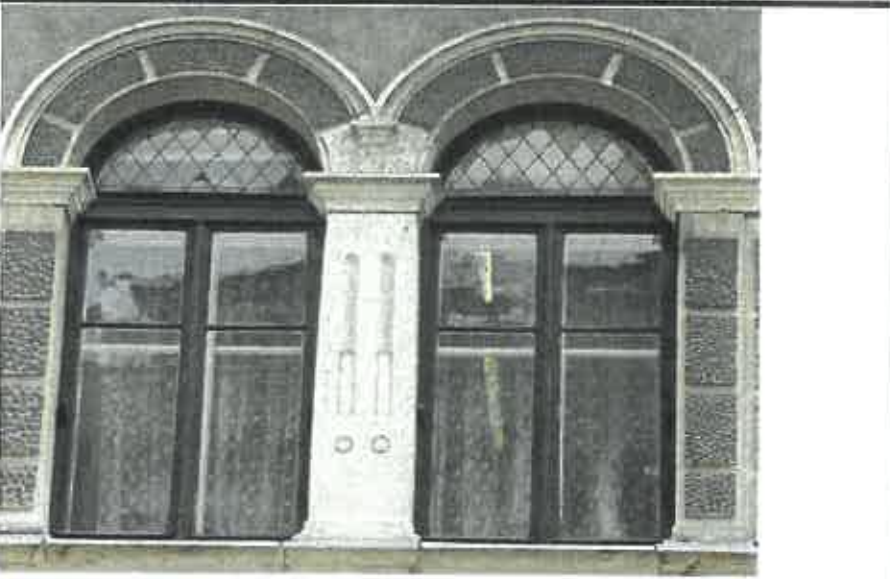
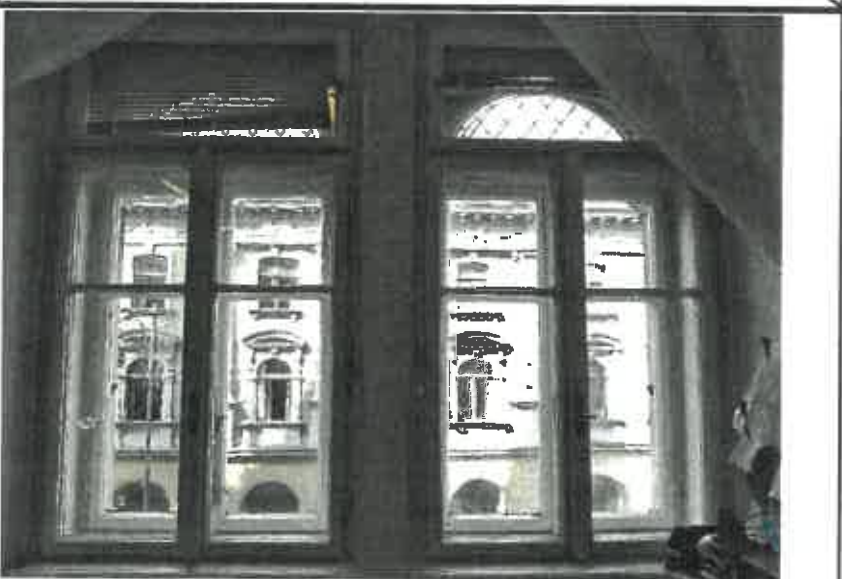
2.NP	<p>1.61 1.62</p>	<p>Sestava dvou špaletových oken půlkulatým dílem vně, rozměr 2x 1020 x 2000 mm. Okno je vyrobeno z nekvalitního měkkého dřeva ve větší míře sukateho narušující celistvost materiálu respektive celkovou kvalitu oken. Především vnější křídla jsou již za svou životností, srazové klapačky vypršelé, ztřeštělé. Křídla mají silně se rozpadající spoje (čepy). Statika křidel je velmi narušena a závěsy jsou v zadlabání uvolněna. Křídla nelze lehce otvírat, protože zde dochází ke kolizi křídla s meziokením parapetním deštěním jak následkem svěšení a zkroucení křidel, tak i z důvodu degradace a prohýbání spodního deštěního okenního rámu. Okenní rozvory jsou nefunkční a okno nelze kompletně uzavřít. Hrozí zde nebezpečí zranění a prasknutí skla při zavírání křidel. Rám okna je velmi poškozený, jak mechanicky, tak i následkem působení vnějších povětrnostních vlivů. Jako těsnění okenních křidel je osazen jen těžko odstranitelný tzv. kovotěs. Do okna zatím je poničen spodní mezi okenní parapetní deštění. Vzhledem ke stavu okna je nutná výměna celého okna za repliku.</p> <p>Popis dalších individuálních vad okna :</p> <ul style="list-style-type: none"> - vyštípané křídlo i rám v horní části okna - vydřený parapet - svěšená křídla - rozvory nedovírají

104	replika

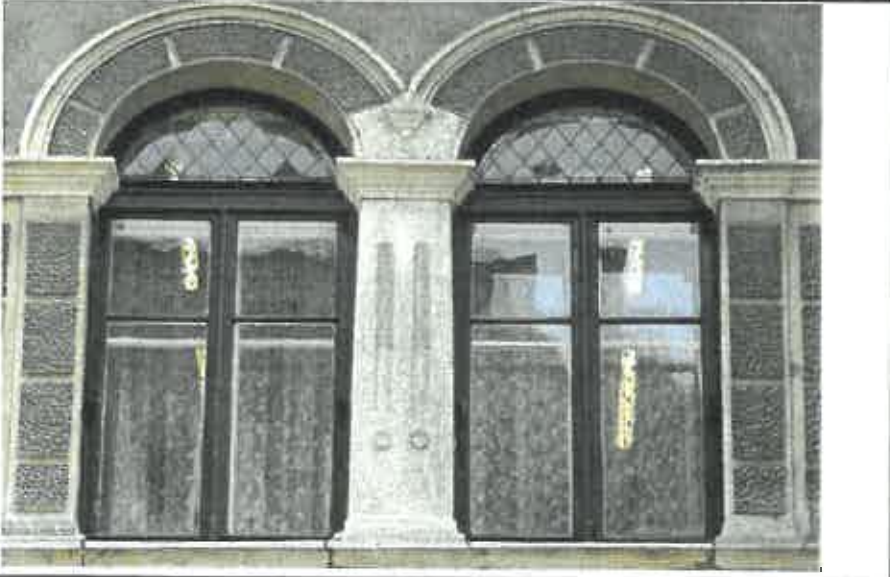
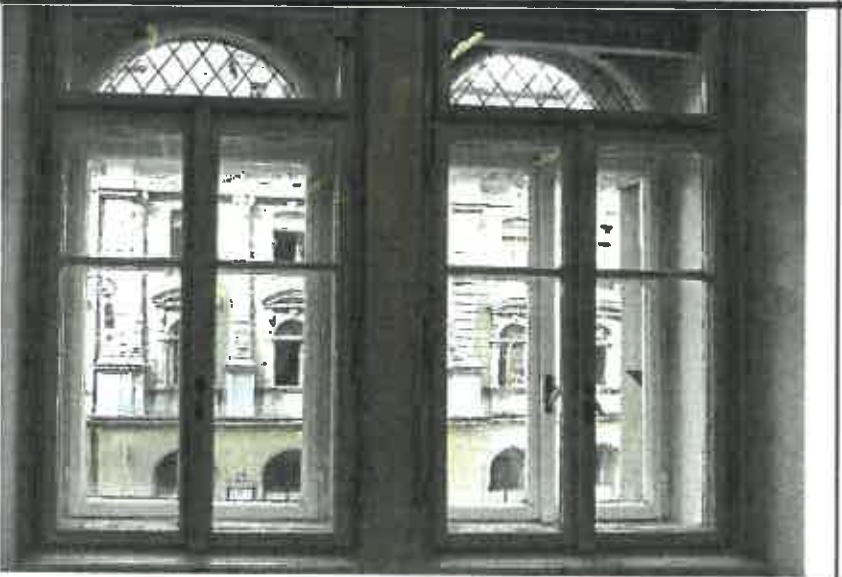
2.NP	<p>1.63 1.64</p>	<p>Sestava dvou špaletových oken půlkulatým dílem vně, rozměr 2x 1040 x 2010 mm. Okno je vyrobeno z nekvalitního měkkého dřeva ve větší míře sukateho narušující celistvost materiálu respektive celkovou kvalitu oken. Především vnější křídla jsou již za svou životností, srazové klapačky vypršelé, ztřeštělé. Křídla mají silně se rozpadající spoje (čepy). Statika křidel je velmi narušena a závěsy jsou v zadlabání uvolněna. Křídla nelze lehce otvírat, protože zde dochází ke kolizi křídla s meziokením parapetním deštěním jak následkem svěšení a zkroucení křidel, tak i z důvodu degradace a prohýbání spodního deštěního okenního rámu. Okenní rozvory jsou nefunkční a okno nelze kompletně uzavřít. Hrozí zde nebezpečí zranění a prasknutí skla při zavírání křidel. Rám okna je velmi poškozený, jak mechanicky, tak i následkem působení vnějších povětrnostních vlivů. Jako těsnění okenních křidel je osazen jen těžko odstranitelný tzv. kovotěs. Do okna zatím je poničen spodní mezi okenní parapetní deštění. Vzhledem ke stavu okna je nutná výměna celého okna za repliku.</p> <p>Popis dalších individuálních vad okna :</p> <ul style="list-style-type: none"> - výrazné poškození vnější klapačky včetně její hlavy a paty - zřetelné místní problémy poutce - vypadaný tmel na skle - velmi špatná fúnce, hrozí roztrhání skla

104	replika

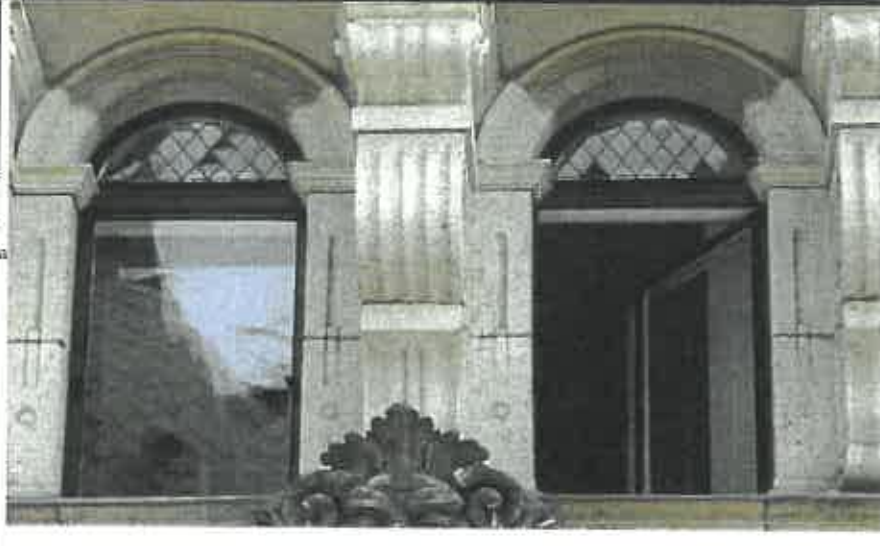
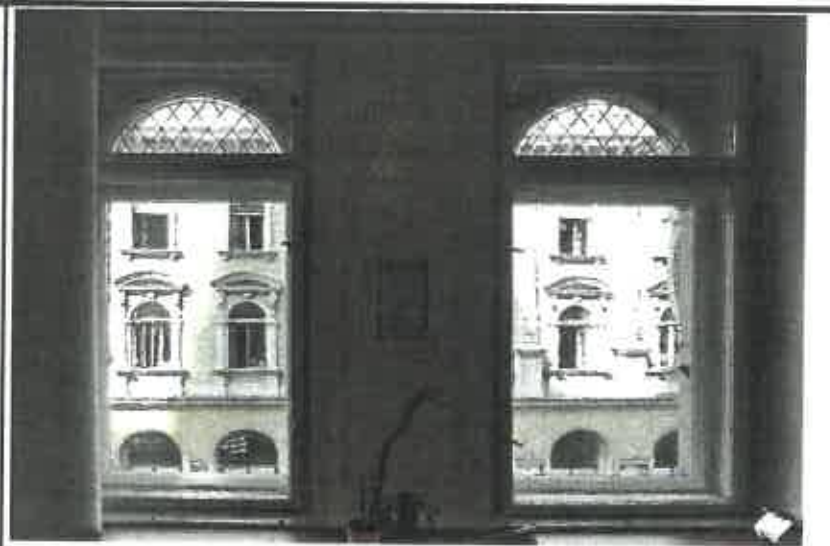
2.NP	<p>1.65 1.66</p>	<p>Sestava dvou špaletových oken půlkulatým dílem vně, rozměr 2x 1055 x 2000 mm. Okno je vyrobeno z nekvalitního měkkého dřeva ve větší míře sukateho narušující celistvost materiálu respektive celkovou kvalitu oken. Především vnější křídla jsou již za svou životnosti, srazové klapačky vypršelé, ztuhlé. Křídla mají silně se rozpadající spoje (čepy). Statika křidel je velmi narušena a závěsy jsou v zadlabání uvolněna. Křídla nelze lehce otvřít, protože zde dochází ke kolizi křídla s meziokením parapetním deštěním jak následkem svěšení a zkroucení křidel, tak i z důvodu degradace a prohýbání spodního deštění okenního rámu. Okenní rozvory jsou nefunkční a okno nelze kompletně uzavřít. Hrozí zde nebezpečí zranění a prasknutí skla při zavírání křidel. Rám okna je velmi poškozený, jak mechanicky, tak i následkem působení vnějších povětrnostních vlivů. Jako těsnění okenních křidel je osazen jen těžko odstranitelný tzv. kovotěs. Do okna zatéká tím je poničen spodní mezi okenní parapetní deštění. Vzhledem ke stavu okna je nutná výměna celého okna za repliku.</p> <p>Popis dalších individuálních vad okna :</p> <ul style="list-style-type: none"> - křídla nelze zavřít - zkrfžená křídla - vyčippané protiplechy ve dřevěné části rámu

105	replika

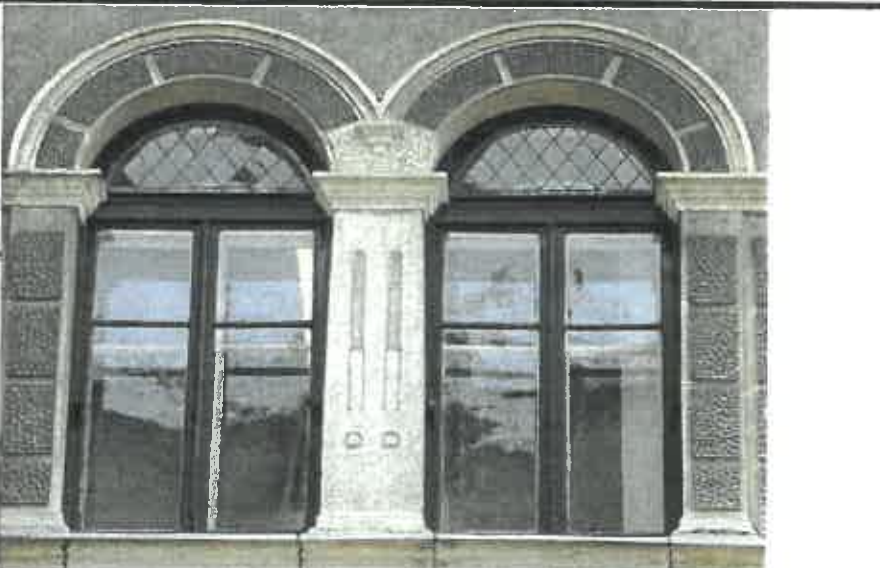
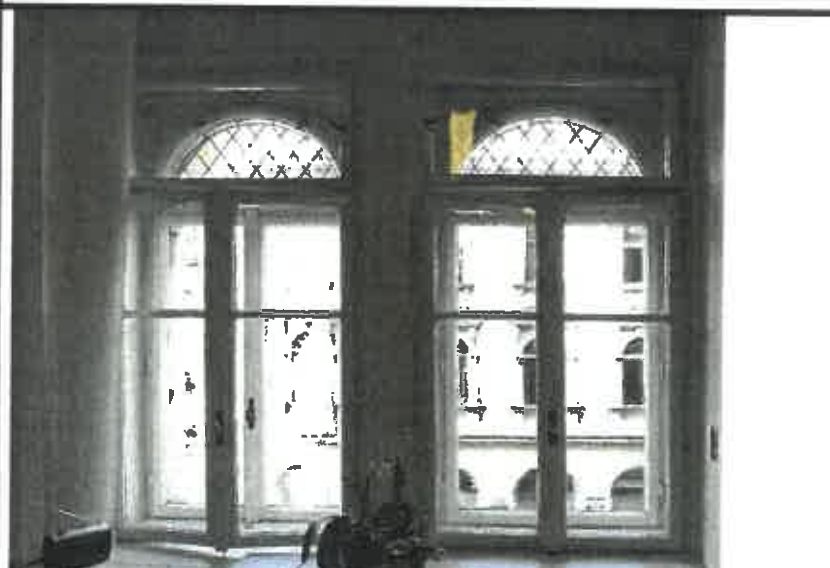
2.NP	<p>1.67 1.68</p>	<p>Sestava dvou špaletových oken půlkulatým dílem vně, rozměr 2x 1020 x 2000 mm. Okno je vyrobeno z nekvalitního měkkého dřeva ve větší míře sukateho narušující celistvost materiálu respektive celkovou kvalitu oken. Především vnější křídla jsou již za svou životnosti, srazové klapačky vypršelé, ztuhlé. Křídla mají silně se rozpadající spoje (čepy). Statika křidel je velmi narušena a závěsy jsou v zadlabání uvolněna. Křídla nelze lehce otvřít, protože zde dochází ke kolizi křídla s meziokením parapetním deštěním jak následkem svěšení a zkroucení křidel, tak i z důvodu degradace a prohýbání spodního deštění okenního rámu. Okenní rozvory jsou nefunkční a okno nelze kompletně uzavřít. Hrozí zde nebezpečí zranění a prasknutí skla při zavírání křidel. Rám okna je velmi poškozený, jak mechanicky, tak i následkem působení vnějších povětrnostních vlivů. Jako těsnění okenních křidel je osazen jen těžko odstranitelný tzv. kovotěs. Do okna zatéká tím je poničen spodní mezi okenní parapetní deštění. Vzhledem ke stavu okna je nutná výměna celého okna za repliku.</p> <p>Popis dalších individuálních vad okna :</p> <ul style="list-style-type: none"> - zkrfžená křídla - zřetelné místní problémy poutce - svěšená křídla - křídla dřou o parapetní desku

106	replika

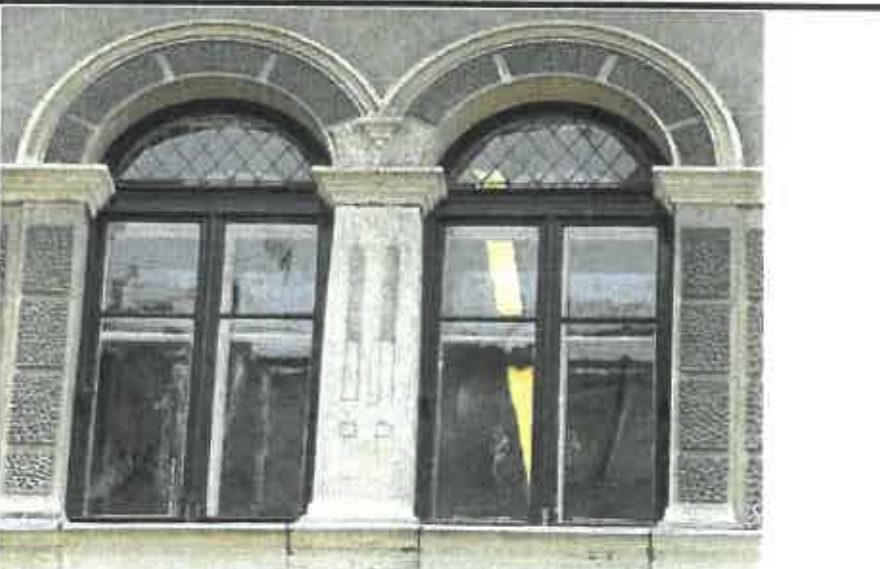
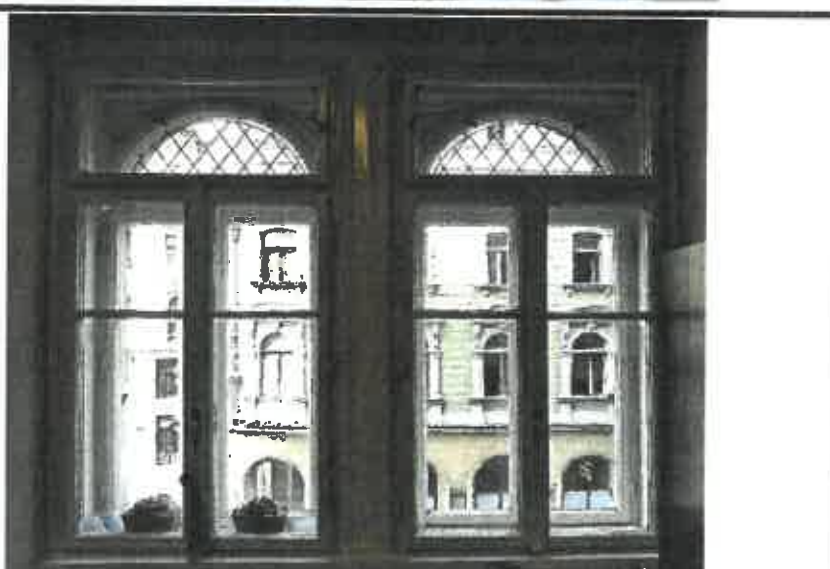
2.NP	<p>1.69 1.70</p>	<p>Sestava dvou špaletových oken půlkulatým dílem vně, rozměr 2x 1050 x 2000 mm. Okno je vyrobeno z nekvalitního měkkého dřeva ve větší míře sukateho narušující celistvost materiálu respektive celkovou kvalitu oken. Především vnější křídla jsou již za svou životnosti, srazové klapačky vypršelé, ztuhlé. Křídla mají silně se rozpadající spoje (čepy). Statika křidel je velmi narušena a závěsy jsou v zadlabání uvolněna. Křídla nelze lehce otvřít, protože zde dochází ke kolizi křídla s meziokením parapetním deštěním jak následkem svěšení a zkroucení křidel, tak i z důvodu degradace a prohýbání spodního deštění okenního rámu. Okenní rozvory jsou nefunkční a okno nelze kompletně uzavřít. Hrozí zde nebezpečí zranění a prasknutí skla při zavírání křidel. Rám okna je velmi poškozený, jak mechanicky, tak i následkem působení vnějších povětrnostních vlivů. Jako těsnění okenních křidel je osazen jen těžko odstranitelný tzv. kovotěs. Do okna zatéká tím je poničen spodní mezi okenní parapetní deštění. Vzhledem ke stavu okna je nutná výměna celého okna za repliku.</p> <p>Popis dalších individuálních vad okna :</p> <ul style="list-style-type: none"> - rozlezlé spoje křidel - nefunkční mechanismy - upadlá patice klapačky - křídla dřou o parapetní desku

107	replika

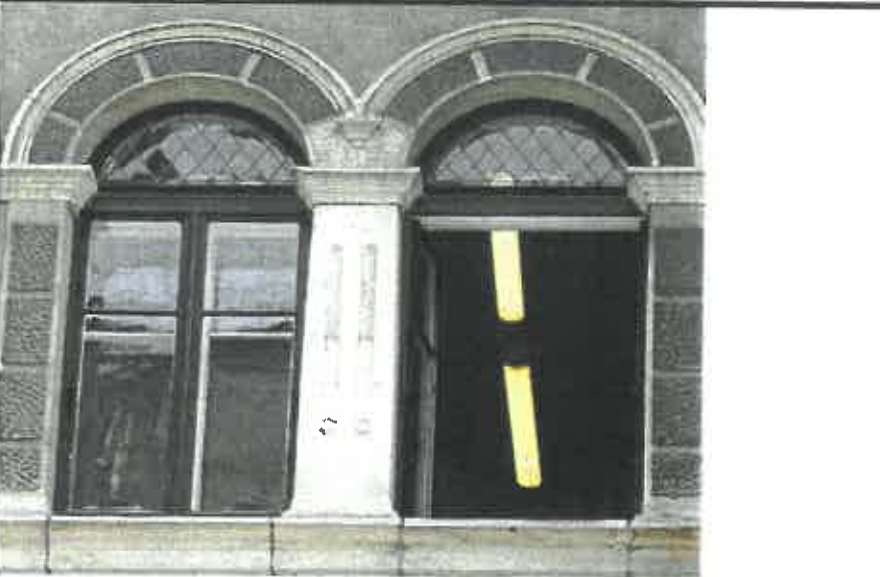
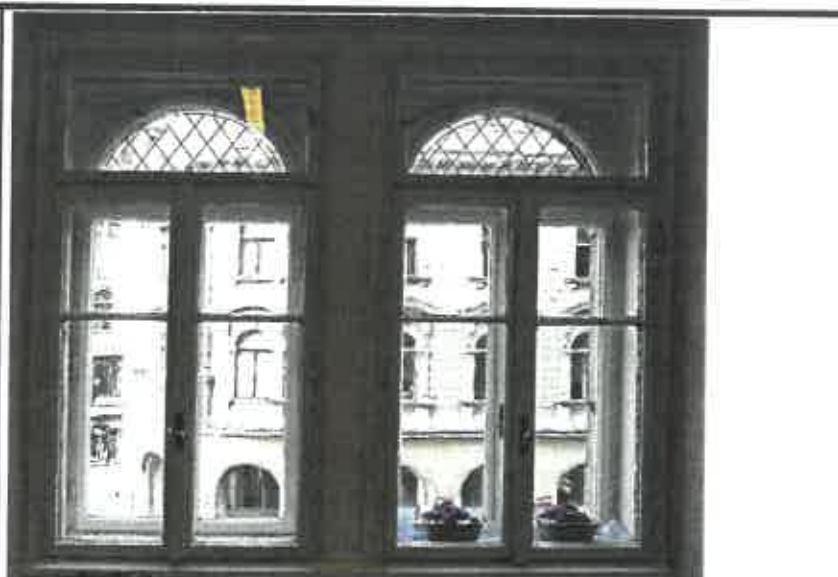
2.NP	<p>1.71 1.72</p>	<p>Sestava dvou špaletových oken půlkulatým dílem vně, rozměr 2x 1020 x 2000 mm. Okno je vyrobeno z nekvalitního měkkého dřeva ve větší míře sukateho narušující celistvost materiálu respektive celkovou kvalitu oken. Především vnější křídla jsou již za svou životností, srazové klapačky vypršelé, ztřeštělé. Křídla mají silně se rozpadající spoje (čepy). Statika křidel je velmi narušena a závěsy jsou v zadlabání uvolněna. Křídla nelze lehce otvřít, protože zde dochází ke kolizi křídla s meziokením parapetním deštěním jak následkem svěšení a zkroucení křidel, tak i z důvodu degradace a prohýbání spodního deštění okenního rámu. Okenní rozvory jsou nefunkční a okno nelze kompletně uzavřít. Hrozí zde nebezpečí zranění a prasknutí skla při zavírání křidel. Rám okna je velmi poškozený, jak mechanicky, tak i následkem působení vnějších povětrnostních vlivů. Jako těsnění okenních křidel je osazen jen těžko odstranitelný tzv. kovotěs. Do okna zatéká tím je poničen spodní mezi okenní parapetní deštění. Vzhledem ke stavu okna je nutná výměna celého okna za repliku.</p> <p>Popis dalších individuálních vad okna :</p> <ul style="list-style-type: none"> - výrazné poškození vnější klapačky včetně její hlavy a paty - zřetelné místní problémy poutce - vypadaný tmel na skle - křídla dřou o parapetní desku

107	replika

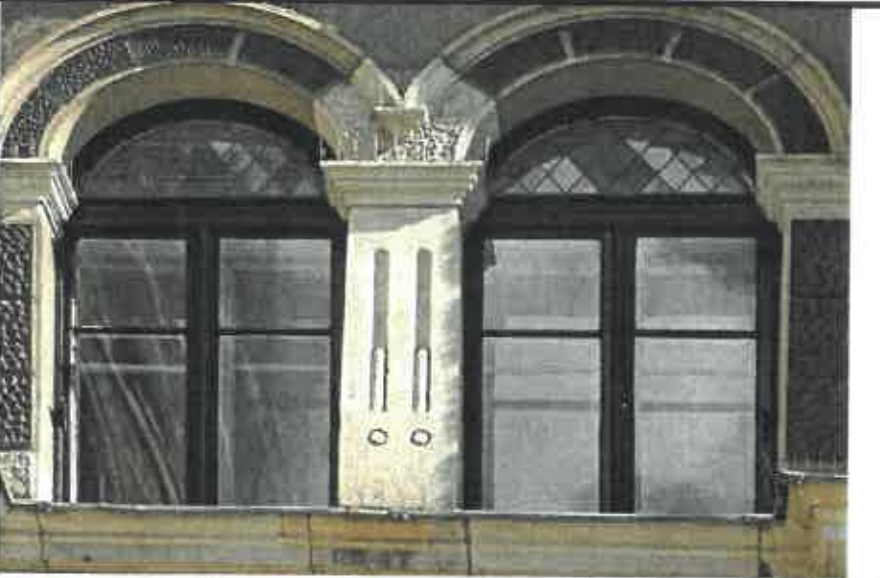
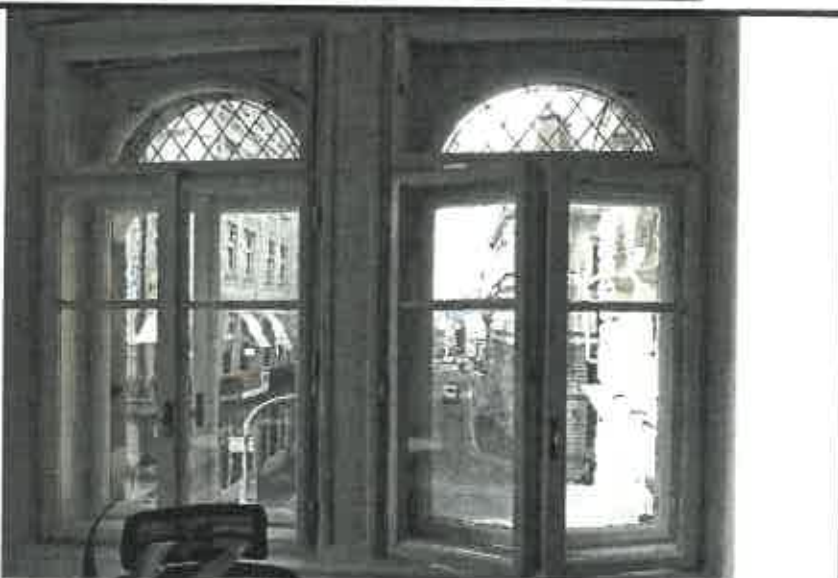
2.NP	<p>1.81 1.82</p>	<p>Sestava dvou špaletových oken půlkulatým dílem vně, rozměr 2x 1120 x 2000 mm. Okno je vyrobeno z nekvalitního měkkého dřeva ve větší míře sukateho narušující celistvost materiálu respektive celkovou kvalitu oken. Především vnější křídla jsou již za svou životností, srazové klapačky vypršelé, ztřeštělé. Křídla mají silně se rozpadající spoje (čepy). Statika křidel je velmi narušena a závěsy jsou v zadlabání uvolněna. Křídla nelze lehce otvřít, protože zde dochází ke kolizi křídla s meziokením parapetním deštěním jak následkem svěšení a zkroucení křidel, tak i z důvodu degradace a prohýbání spodního deštění okenního rámu. Okenní rozvory jsou nefunkční a okno nelze kompletně uzavřít. Hrozí zde nebezpečí zranění a prasknutí skla při zavírání křidel. Rám okna je velmi poškozený, jak mechanicky, tak i následkem působení vnějších povětrnostních vlivů. Jako těsnění okenních křidel je osazen jen těžko odstranitelný tzv. kovotěs. Do okna zatéká tím je poničen spodní mezi okenní parapetní deštění. Vzhledem ke stavu okna je nutná výměna celého okna za repliku.</p> <p>Popis dalších individuálních vad okna :</p> <ul style="list-style-type: none"> - výrazné poškození vnější klapačky včetně její hlavy a paty - zřetelné místní problémy poutce - vypadaný tmel na skle - křídla dřou o parapetní desku

109c	replika

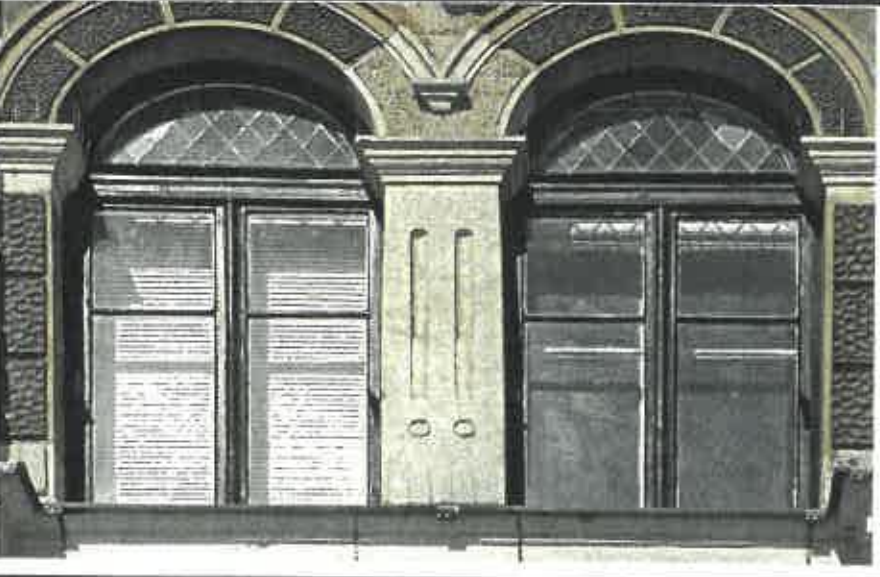
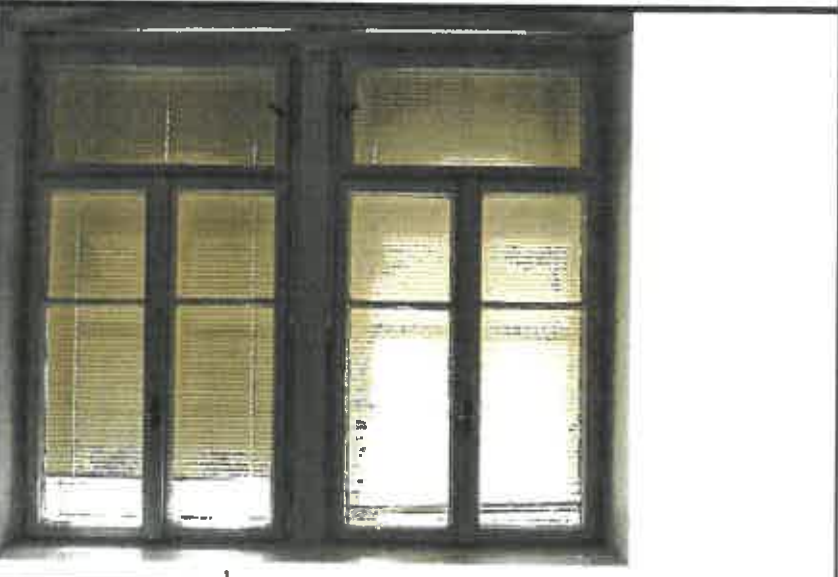
2.NP	<p>1.83 1.84</p>	<p>Sestava dvou špaletových oken půlkulatým dílem vně, rozměr 2x 1080 x 2000 mm. Okno je vyrobeno z nekvalitního měkkého dřeva ve větší míře sukateho narušující celistvost materiálu respektive celkovou kvalitu oken. Především vnější křídla jsou již za svou životností, srazové klapačky vypršelé, ztřeštělé. Křídla mají silně se rozpadající spoje (čepy). Statika křidel je velmi narušena a závěsy jsou v zadlabání uvolněna. Křídla nelze lehce otvřít, protože zde dochází ke kolizi křídla s meziokením parapetním deštěním jak následkem svěšení a zkroucení křidel, tak i z důvodu degradace a prohýbání spodního deštění okenního rámu. Okenní rozvory jsou nefunkční a okno nelze kompletně uzavřít. Hrozí zde nebezpečí zranění a prasknutí skla při zavírání křidel. Rám okna je velmi poškozený, jak mechanicky, tak i následkem působení vnějších povětrnostních vlivů. Jako těsnění okenních křidel je osazen jen těžko odstranitelný tzv. kovotěs. Do okna zatéká tím je poničen spodní mezi okenní parapetní deštění. Vzhledem ke stavu okna je nutná výměna celého okna za repliku.</p> <p>Popis dalších individuálních vad okna :</p> <ul style="list-style-type: none"> - výrazné poškození vnější klapačky včetně její hlavy a paty - zřetelné místní problémy poutce - vypadaný tmel na skle - křídla dřou o parapetní desku

109c	replika

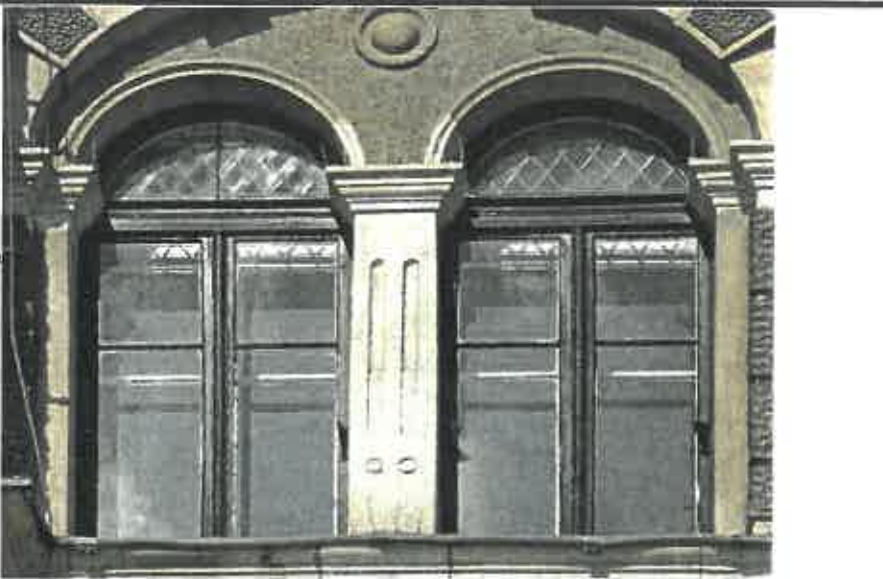
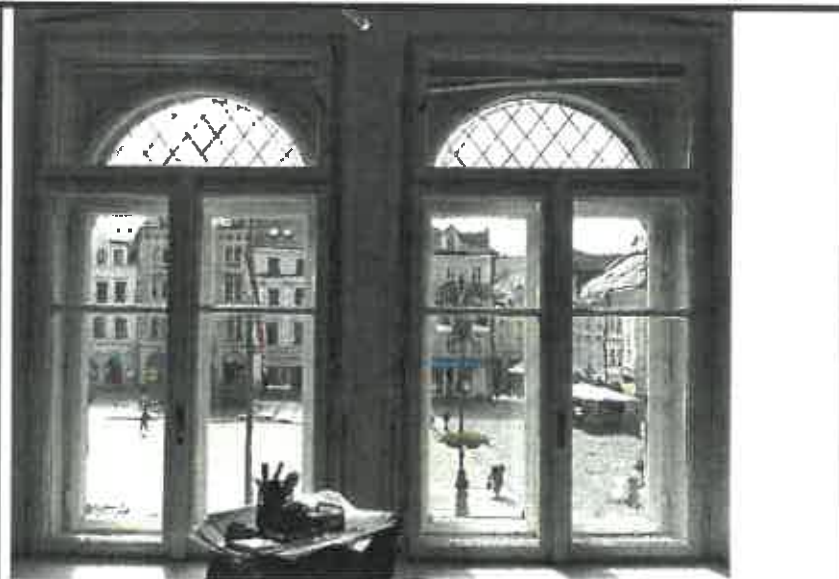
2.NP	<p>1.85 1.86</p>	<p>Sestava dvou špaletových oken půlkulatým dílem vně, rozměr 2x 1020 x 2000 mm. Okno je vyrobeno z nekvalitního měkkého dřeva ve větší míře sukatého narušující celistvost materiálu respektive celkovou kvalitu oken. Především vnější křídla jsou již za svou životnosti, srazové klapáčky vypršené, ztřeštělé. Křídla mají silně se rozpadající spoje (čepy). Statika křidel je velmi narušena a závěsy jsou v zadlabání uvolněna. Křídla nelze lehce otvírat, protože zde dochází ke kolizi křídla s meziokením parapetním deštěním jak následkem svěšení a zkroucení křidel, tak i z důvodu degradace a prohýbání spodního deštěního okenního rámu. Okenní rozvory jsou nefunkční a okno nelze kompletně uzavřít. Hrozí zde nebezpečí zranění a prasknutí skla při zavírání křidel. Rám okna je velmi poškozený, jak mechanicky, tak i následkem působení vnějších povětrnostních vlivů. Jako těsnění okenních křidel je osazen jen těžko odstranitelný tzv. kovotěs. Do okna zatéká tím je poničen spodní mezi okenní parapetní deštěním. Vzhledem ke stavu okna je nutná výměna celého okna za repliku.</p> <p>Popis dalších individuálních vad okna :</p> <ul style="list-style-type: none"> - výrazné poškození vnější klapáčky včetně její hlavy a paty - zřetelné místní problémy poutce - vypadaný tmel na skle - křídla dřou o parapetní desku

109b	replika

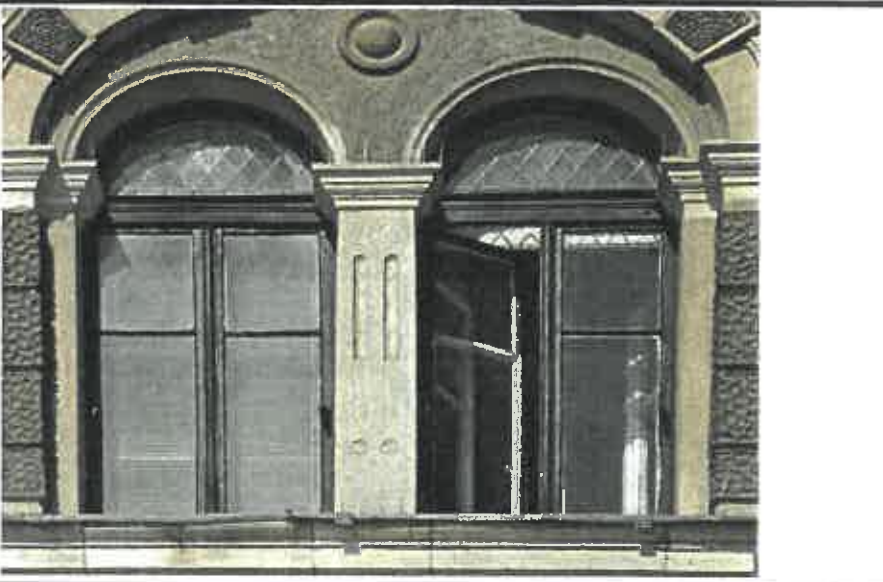
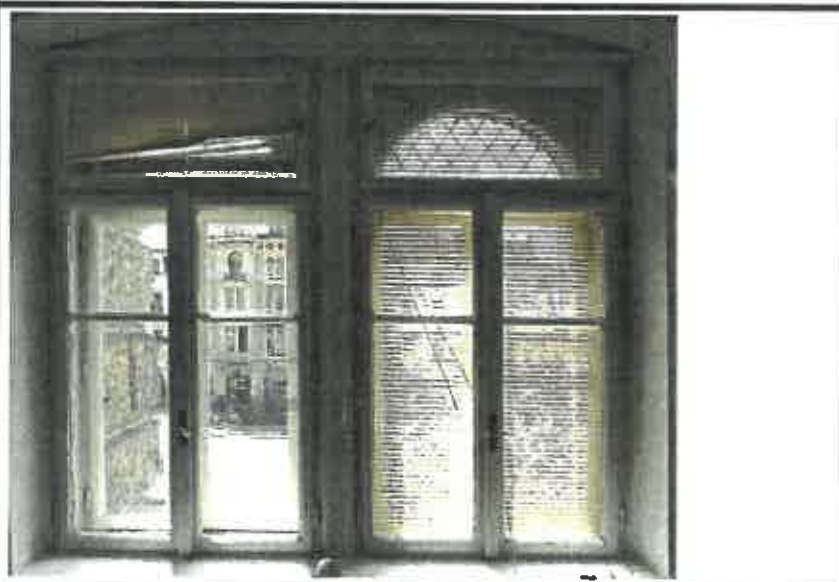
2.NP	<p>1.87 1.88</p>	<p>Sestava dvou špaletových oken půlkulatým dílem vně, rozměr 2x 1020 x 2000 mm. Okno je vyrobeno z nekvalitního měkkého dřeva ve větší míře sukatého narušující celistvost materiálu respektive celkovou kvalitu oken. Především vnější křídla jsou již za svou životnosti, srazové klapáčky vypršené, ztřeštělé. Křídla mají silně se rozpadající spoje (čepy). Statika křidel je velmi narušena a závěsy jsou v zadlabání uvolněna. Křídla nelze lehce otvírat, protože zde dochází ke kolizi křídla s meziokením parapetním deštěním jak následkem svěšení a zkroucení křidel, tak i z důvodu degradace a prohýbání spodního deštěního okenního rámu. Okenní rozvory jsou nefunkční a okno nelze kompletně uzavřít. Hrozí zde nebezpečí zranění a prasknutí skla při zavírání křidel. Rám okna je velmi poškozený, jak mechanicky, tak i následkem působení vnějších povětrnostních vlivů. Jako těsnění okenních křidel je osazen jen těžko odstranitelný tzv. kovotěs. Do okna zatéká tím je poničen spodní mezi okenní parapetní deštěním. Vzhledem ke stavu okna je nutná výměna celého okna za repliku.</p> <p>Popis dalších individuálních vad okna :</p> <ul style="list-style-type: none"> - výrazné poškození vnější klapáčky včetně její hlavy a paty - zřetelné místní problémy poutce - vypadaný tmel na skle - křídla dřou o parapetní desku

109a	replika
