Dendrologický průzkum a návrh pěstebních opatření
Park Rochlice
Statutární město Liberec

Průzkumy a rozbor

září 2020

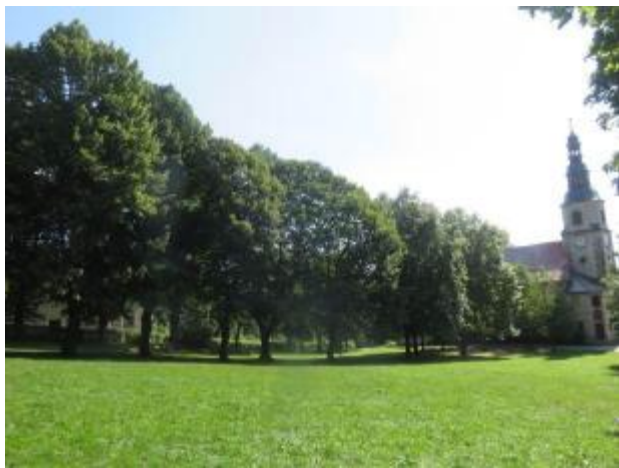
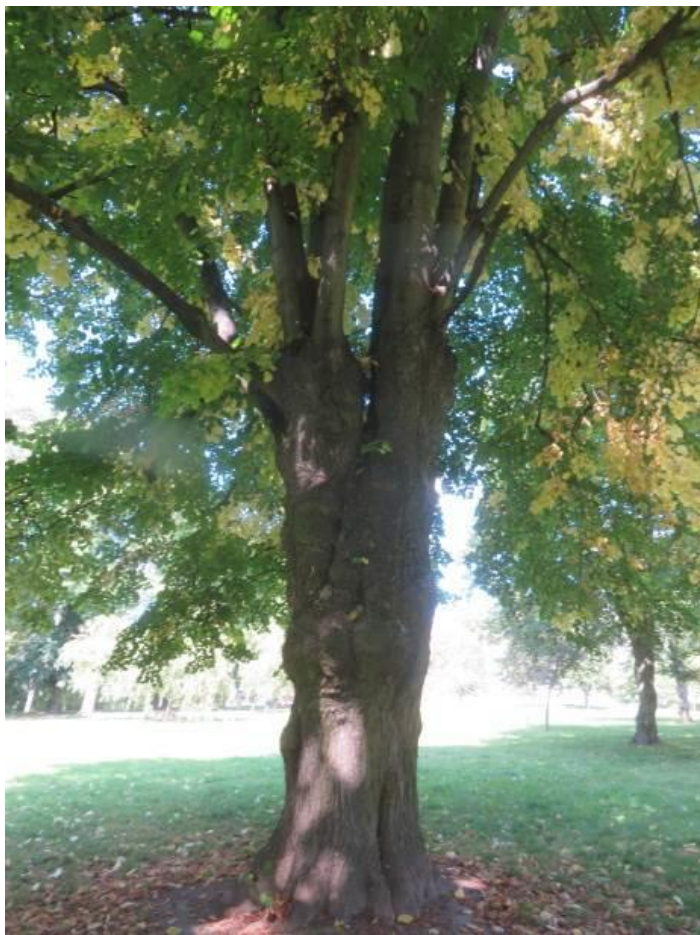
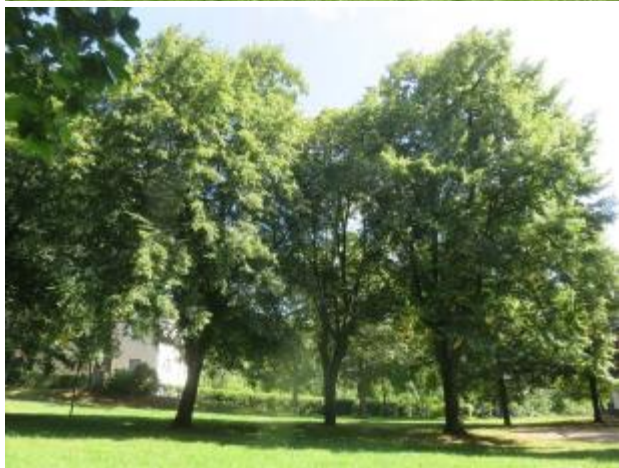
Perspektivní dominanty řešeného prostoru

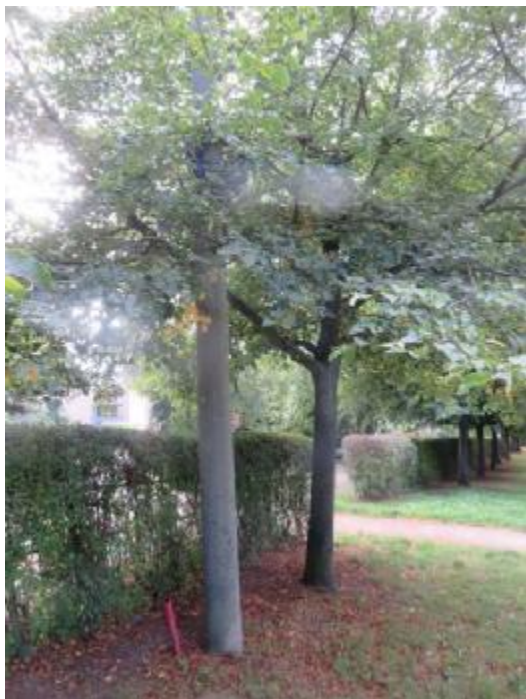
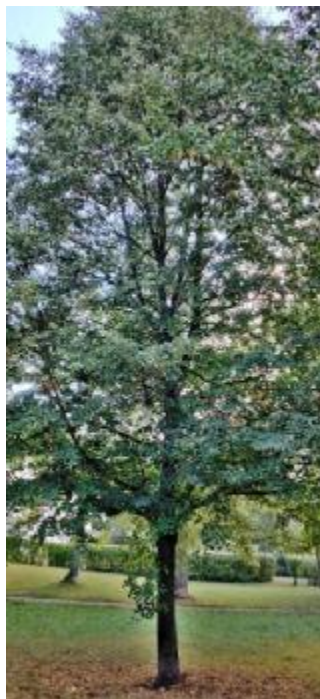
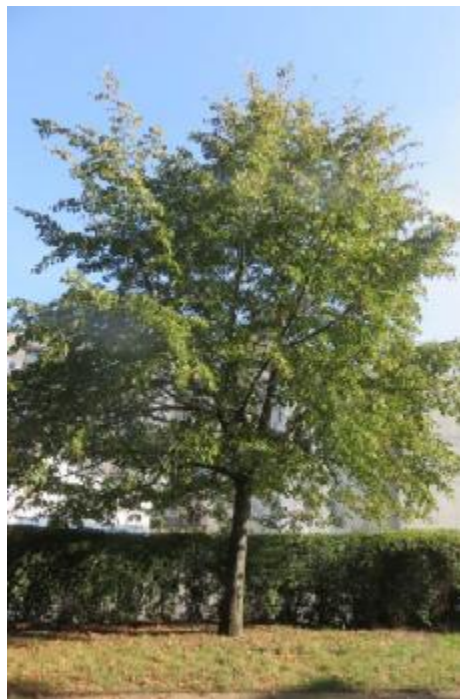
Lipová alej se sekundárními korunami k opakované stabilizaci

- Věkovitá lipová alej se sekundárními korunami bude citlivě individuálně stabilizována řezem, aby nedošlo k jejímu rozvratu - stabilizace sekundární koruny, redukce bude probíhat v rozmezí 10-20 % výšky, případná instalace vazeb

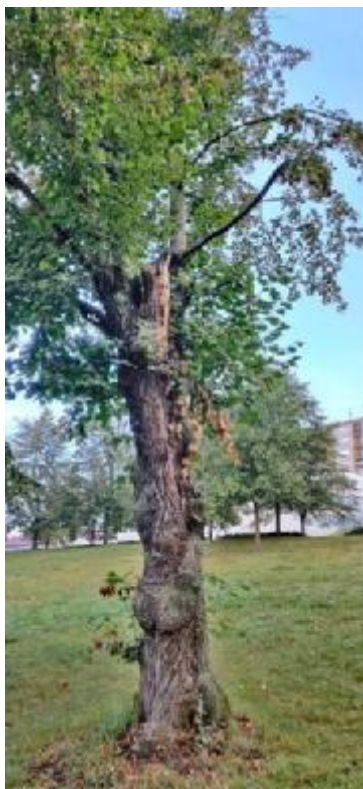
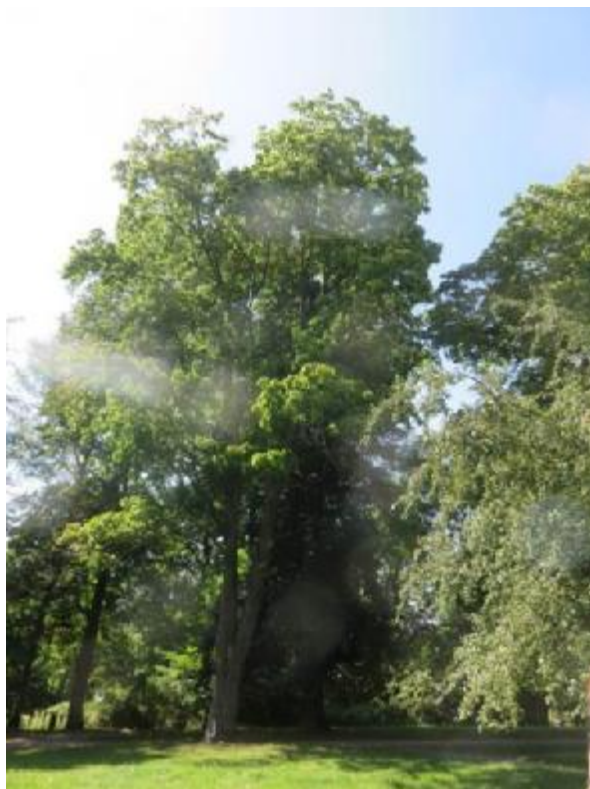
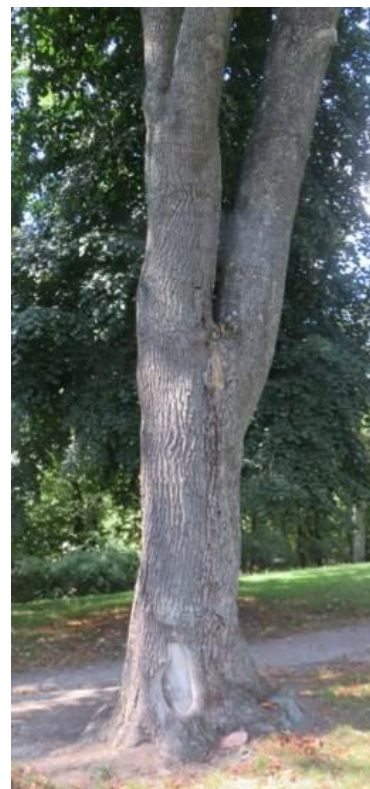
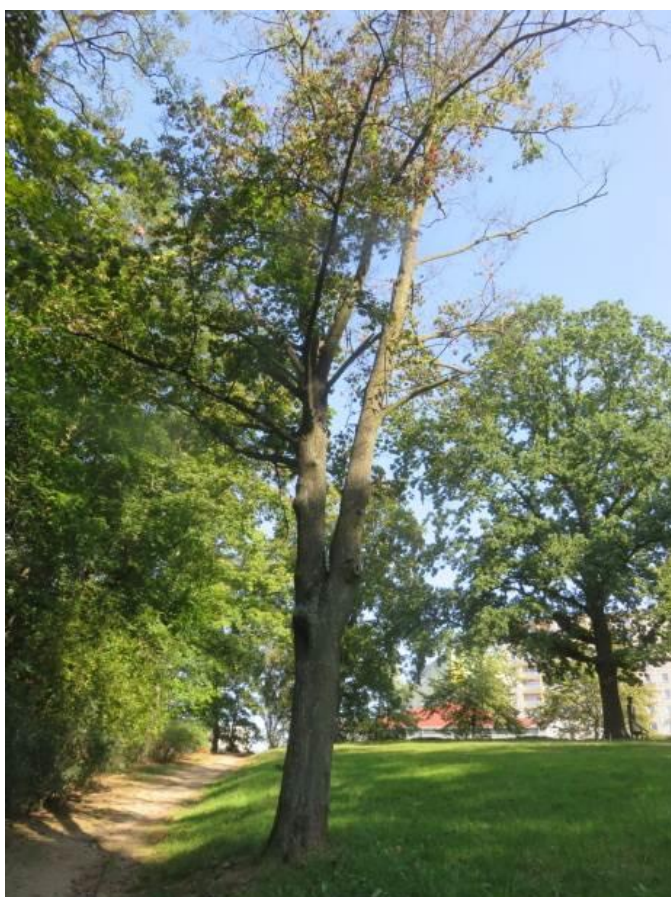
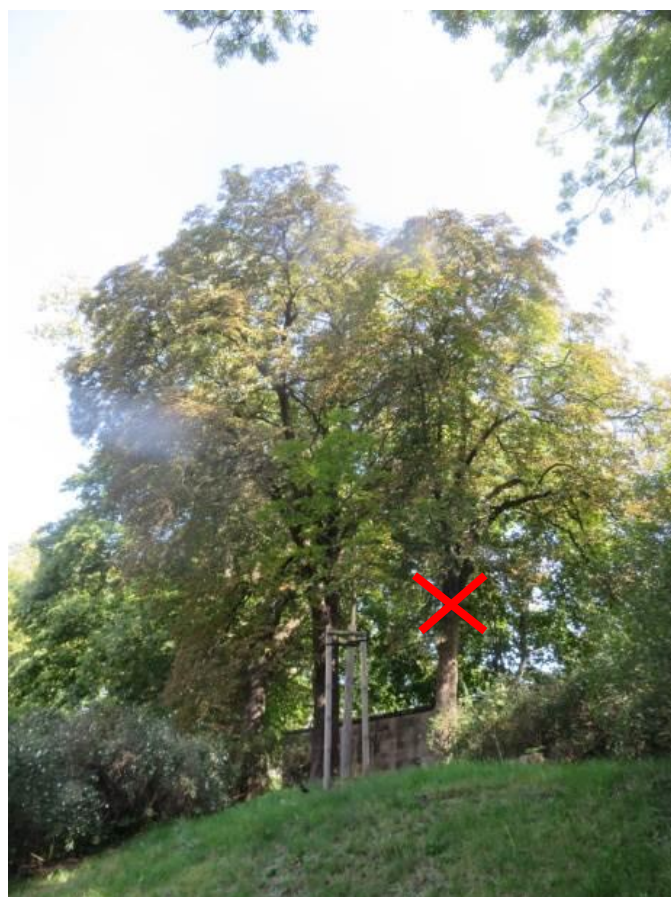
Mladá lipová alej k další rozvojové péči – zdravotní řezy, lokální redukce a úprava podchozí výšky

- Mladá obvodová lipová alej je určena k další rozvojové péči – zdravotní řezy, úprava podchozí výšky, lokální redukce
- Komplexní ošetření vzrostlých dřevin ve vícedruhovém oboustranné aleji na západní straně.

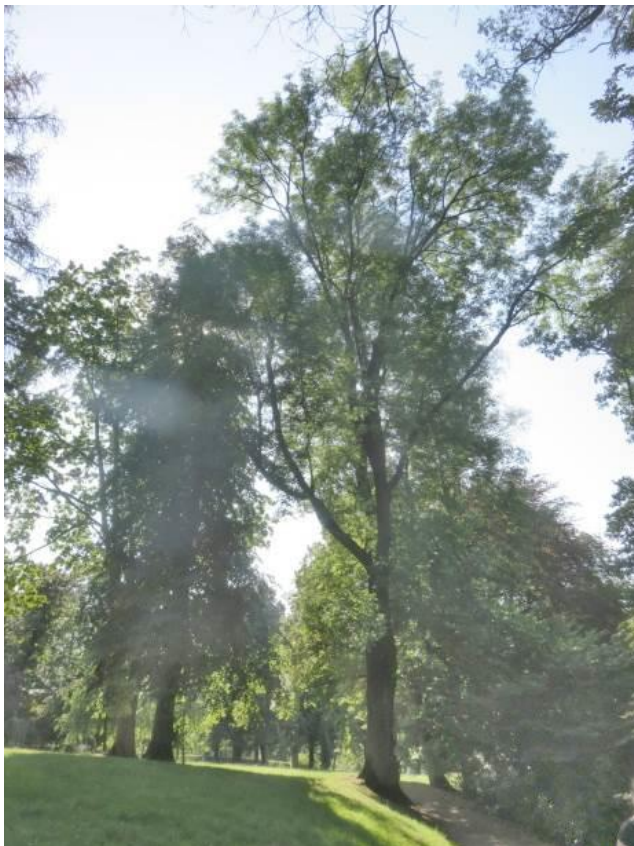
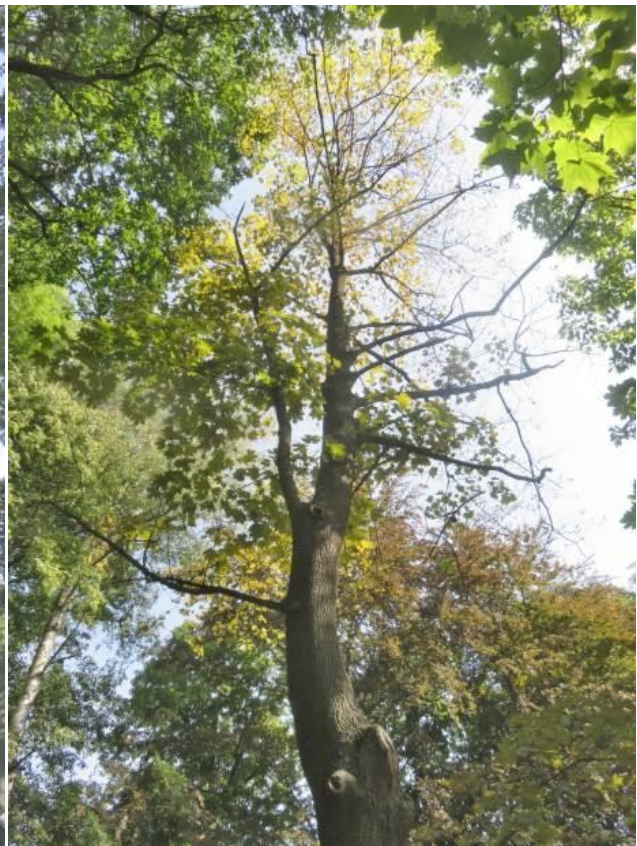
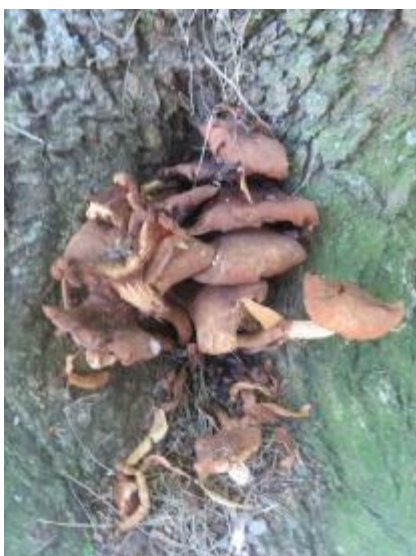
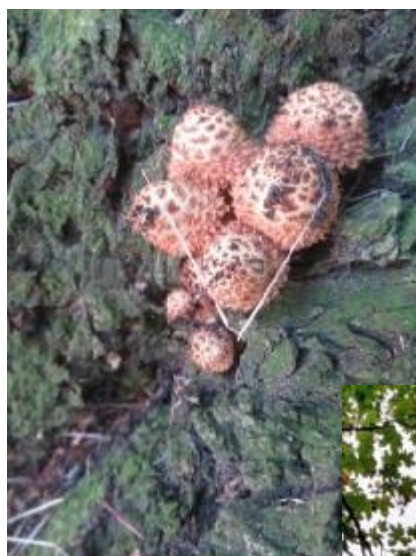
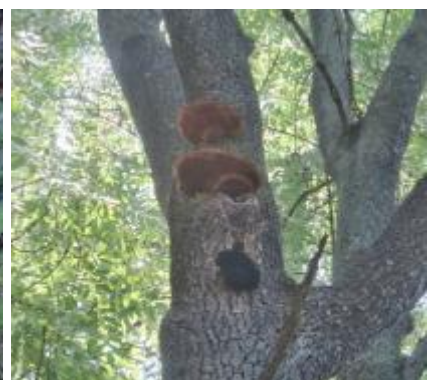
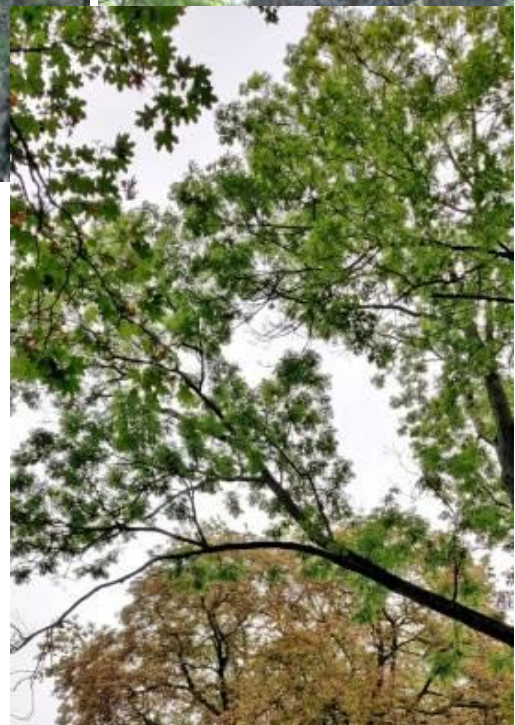
Dřeviny určené ke kácení – dožívající, nestabilní, provozně bezpeční jedinci či stromy zásadně konkurující

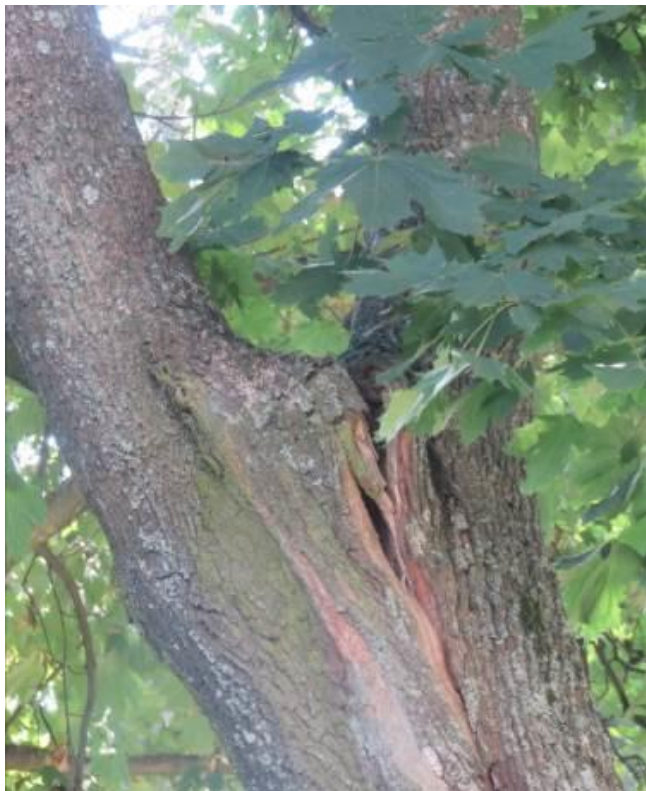
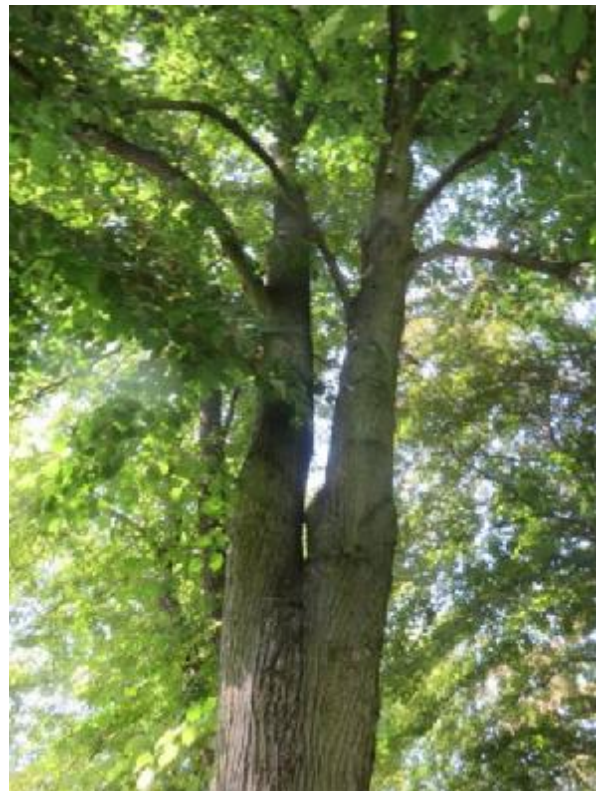
Příklady dřevin, které je nutné sledovat:

- napadení dřevokaznými houbami
- snížená vitalita – prosychání, menší listy, značně prosvětlené koruny
- vysoká plodnost
- rozvoj aktivních a praskajících tlakových vidlic
- předčasný opad

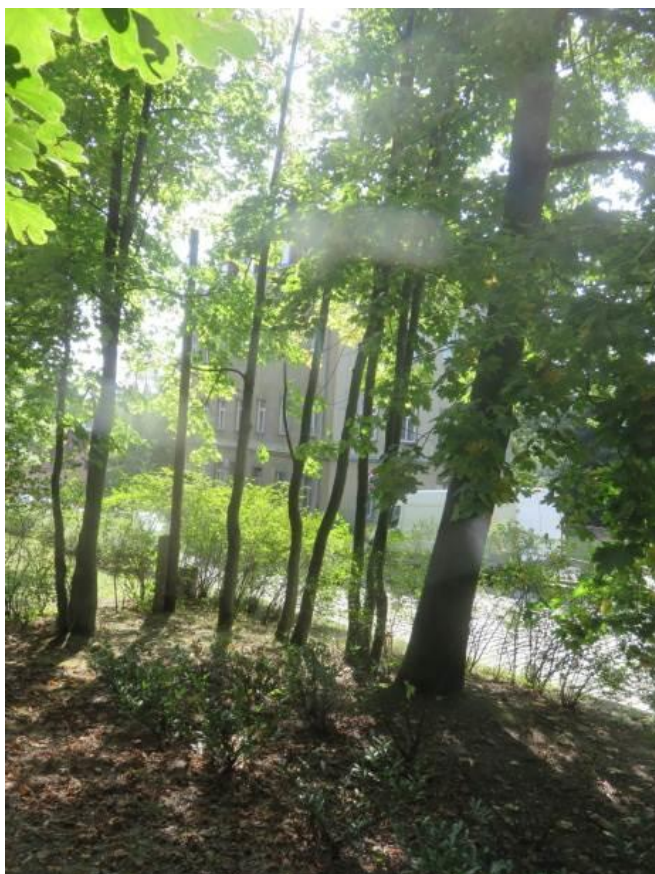
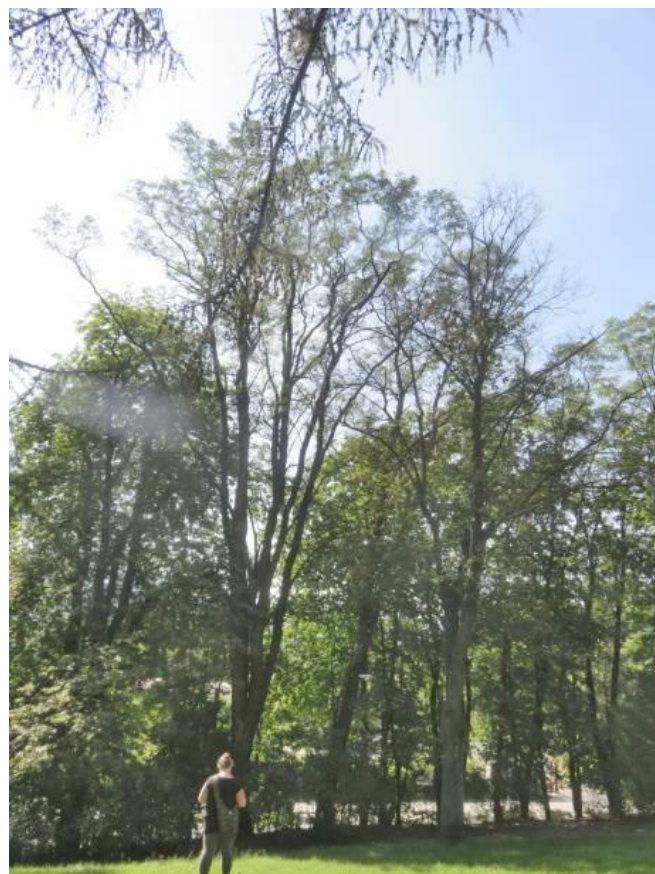
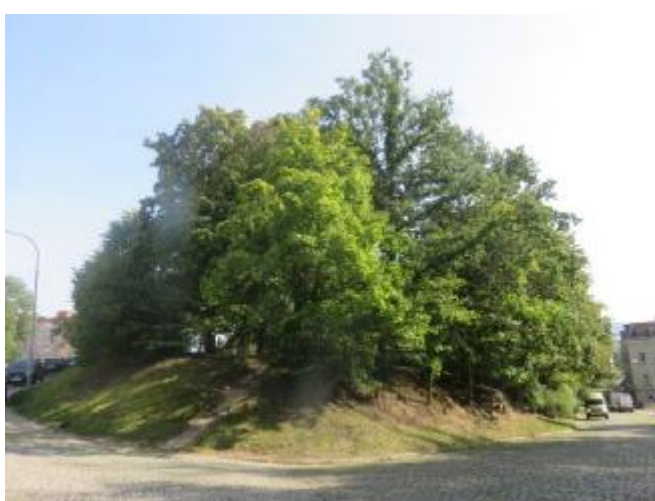
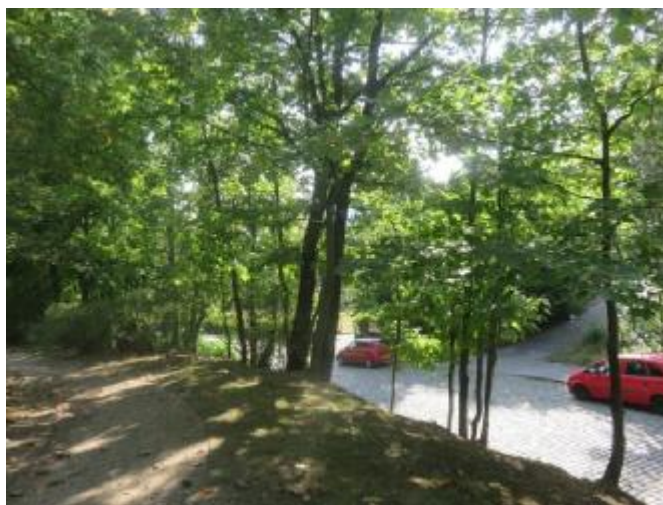
Rozvojová péče o mladé výsadby – ošetření, chráničky a odplevelení báze kmene, uvolnění úvazků apod.

- Drobné ošetření a rozvojová péče o mladé dosadby
- Asanace určených jedinců

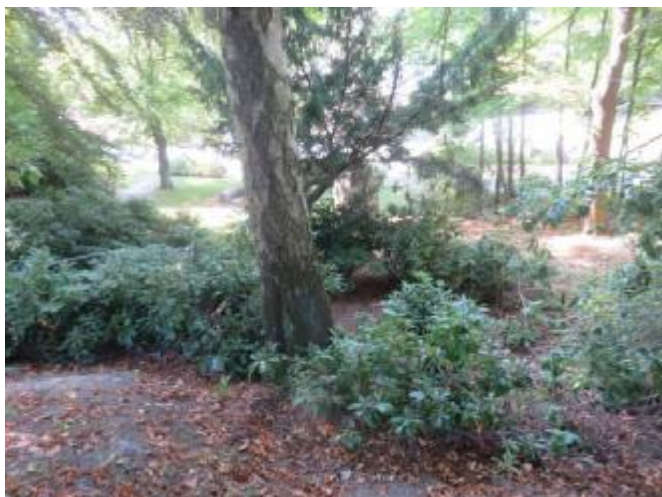
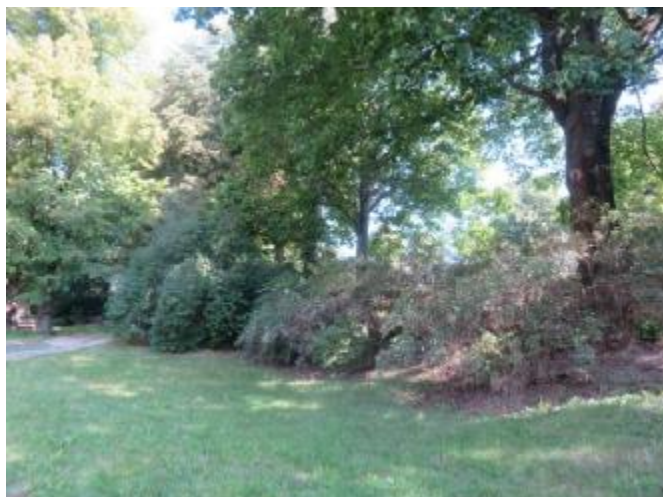
Perspektivní probírka obvodové porostní skupiny a redukce invazního trnovníku dle předepsané technologie

- Perspektivní probírka náletů ve svahu.
- Potlačení invazního trnovníku dle metodiky dále
- Ošetření keřů ve svahu odstraněním náletů a doplnění rašeliny pěnišníků

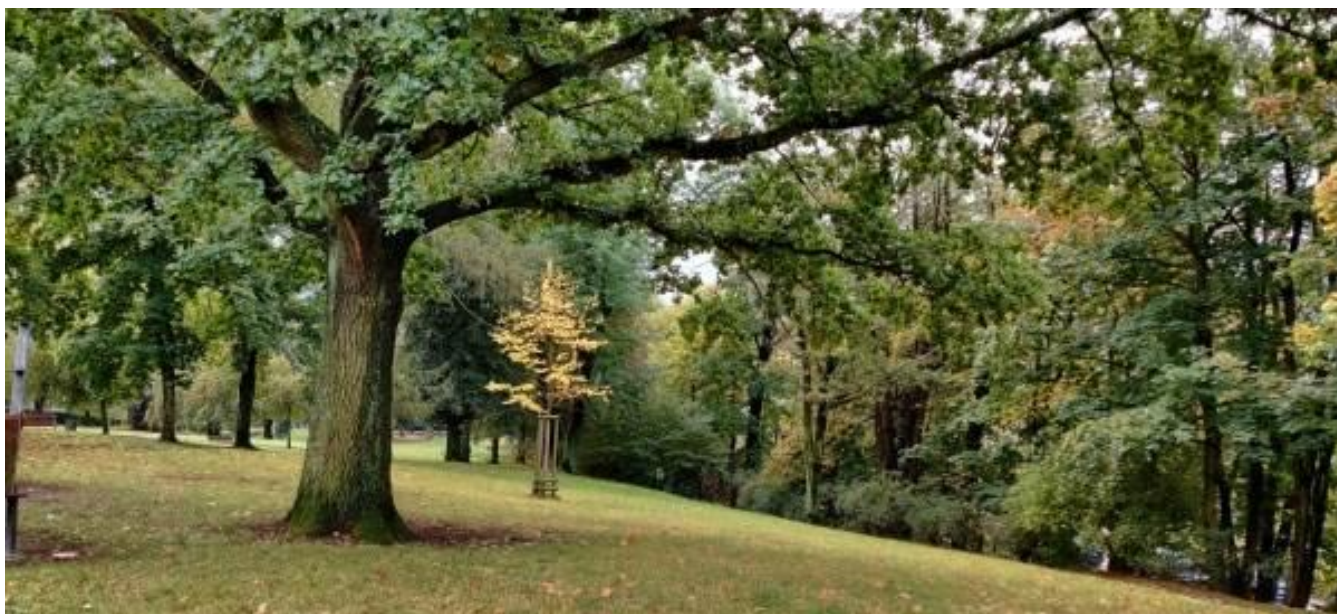
Ošetření keřových skupin odstraněním náletů a doplnění rašeliny k pěnišníkům
