Z P R Á V A č.143/17

Diagnostický průzkum opěrné zdi Ondříčkova ulice LIBEREC

Počet stran: 20
Počet příloh: 2
Datum: 19.10.2017

STAVBA-OBJEKT: Opěrná zeď v ulici Ondříčkova, Liberec

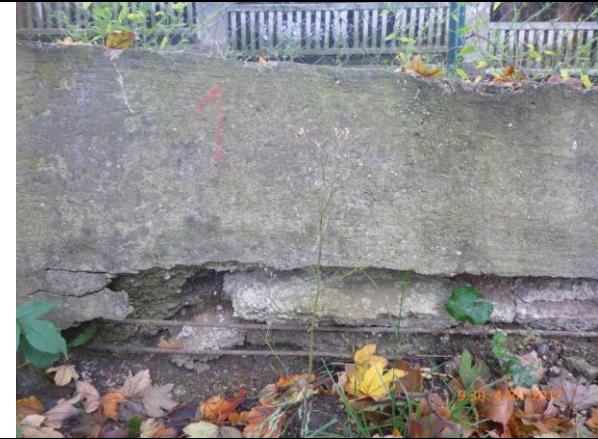
<p>POLE 1</p> <ul style="list-style-type: none">-výška zdi cca 0-0,4m-beton desky rozrušen-koroze výztuže desky, výztuž již bez obetonování, volná

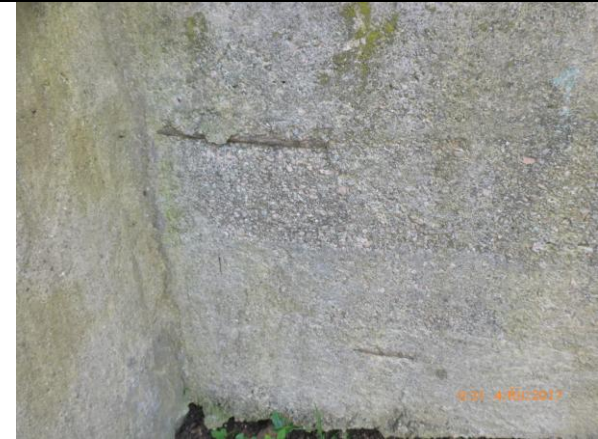
<p>POLE 2</p> <ul style="list-style-type: none">-výška zdi cca 0,4-1,5m-lokální místa s výztuží bez krycí vrstvy betonu, koroze výztuže-vodorovná trhлина na pracovní spáře v pilíři mezi poli 2,3

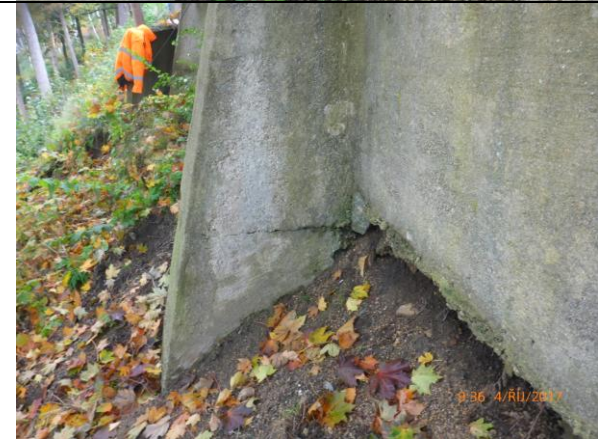
<p>POLE 3</p> <ul style="list-style-type: none">-výška zdi cca 1,5m-lokální místa s výztuží bez krycí vrstvy betonu, koroze výztuže-vodorovná trhлина na pracovní spáře v pilíři mezi poli 3,4-vyplavená zemina zpod zdi ze strany ulice Ondříčkova

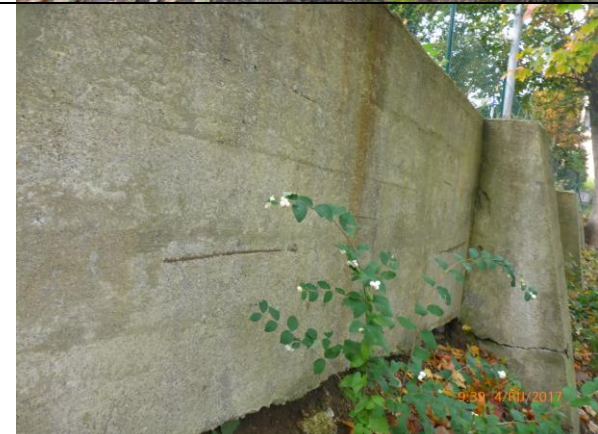
<p>POLE 4</p> <ul style="list-style-type: none">-výška zdi cca 1,5m-havárie vozovky v ulici Ondříčkova, vyplavení zeminy pod deskou-lokální místa s výztuží bez krycí vrstvy betonu, koroze výztuže-vodorovná trhлина na pracovní spáře v pilíři mezi poli 4,5

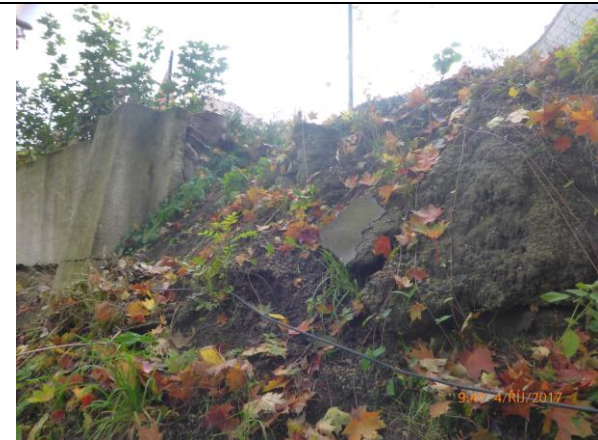
<p>POLE 5</p> <ul style="list-style-type: none"> -pole s havarovanou deskou opěrné zdi -pařezy po vzrostlých stromech za opěrnou zdí -vodorovná trhлина na pracovní spáře v pilíři mezi poli 5,6

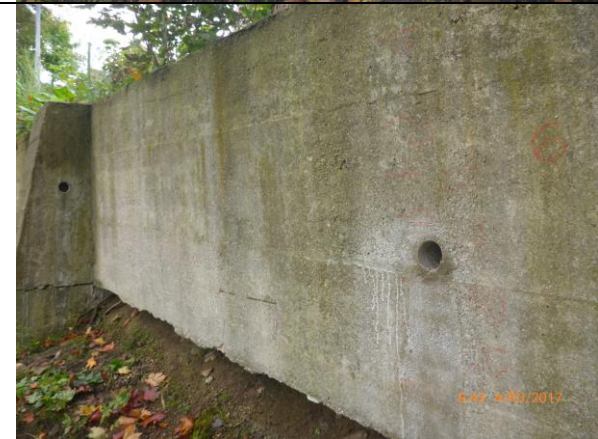
<p>POLE 6</p> <ul style="list-style-type: none"> -výška zdi cca 1,5m -lokální místa s výztuží bez krycí vrstvy betonu, koroze výztuže -vodorovná trhliny na pracovní spáře v pilíři mezi poli 6,7 - vodorovný posun na pracovní spáře v pilíři o cca 10 mm! -v poli odebrán vzorek betonu V1 z desky a V2 z pilíře

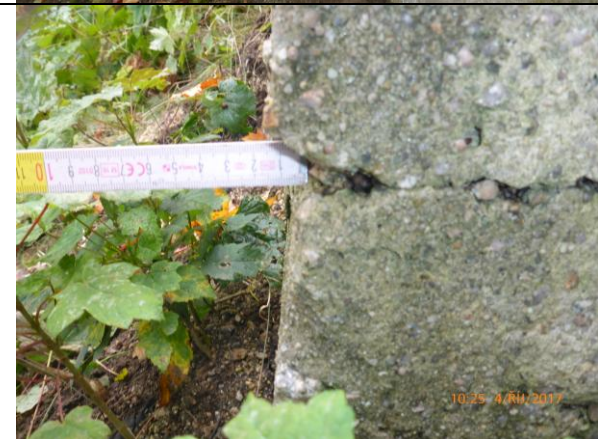
<p>POLE 7</p> <ul style="list-style-type: none"> -výška zdi cca 1,6m -lokální místa s výztuží bez krycí vrstvy betonu, koroze výztuže -vodorovná trhлина na pracovní spáře v pilíři mezi poli 7,8 s posunem cca 10 mm! - vyklonění desky od svislice o cca 150 mm! - I-profil v pilíři zjištěn pouze nad úrovní pracovní spáry!

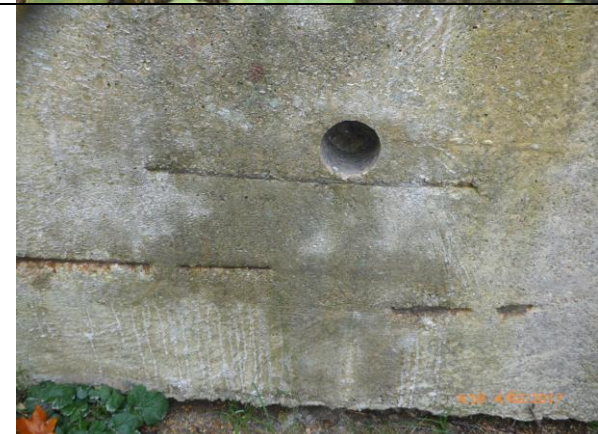
<p>POLE 8</p> <ul style="list-style-type: none"> -výška zdi cca 1,45m -zeď zčásti zasypána odpadem z okolních zahrad -lokální místa s výztuží bez krycí vrstvy betonu, koroze výztuže -vyklonění desky od svislice o cca 100 mm ! -v poli odebrán vzorek betonu V3 z desky

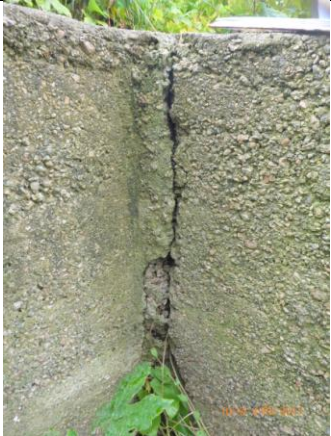
<p>POLE 9</p> <ul style="list-style-type: none"> -výška zdi nezjištěna -zeď zcela zasypána odpadem z okolních zahrad -lokální místa s výztuží bez krycí vrstvy betonu, koroze výztuže - vyklonění desky od svislice a průhyb desky po délce ! - odtržení desky od pilíře mezi polem 8,9

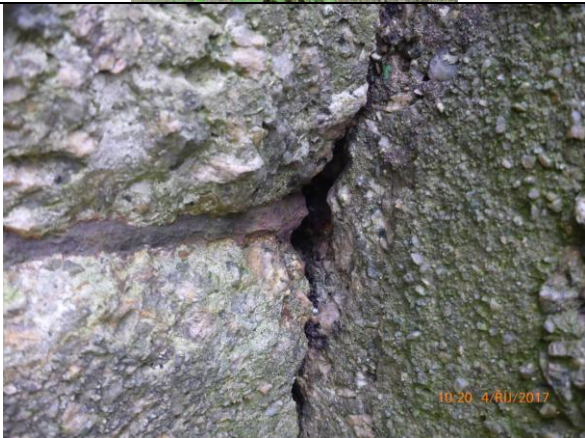
<p>POLE 10</p> <ul style="list-style-type: none"> -výška zdi nezjištěna -zeď zcela zasypána odpadem z okolních zahrad -lokální místa s výztuží bez krycí vrstvy betonu, koroze výztuže - odtržení desky od pilíře mezi polem 9,10, překorodovaná výztuž desky

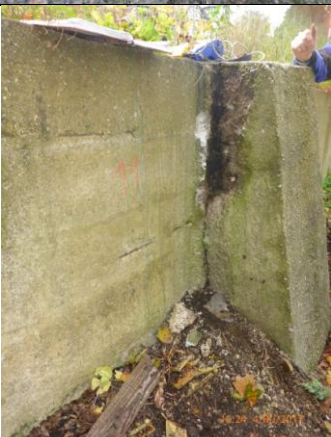
<p>POLE 11</p> <ul style="list-style-type: none"> -výška zdi cca 1,0m -lokální místa s výztuží bez krycí vrstvy betonu, koroze výztuže - odtržení desky od pilíře mezi polem 10,11

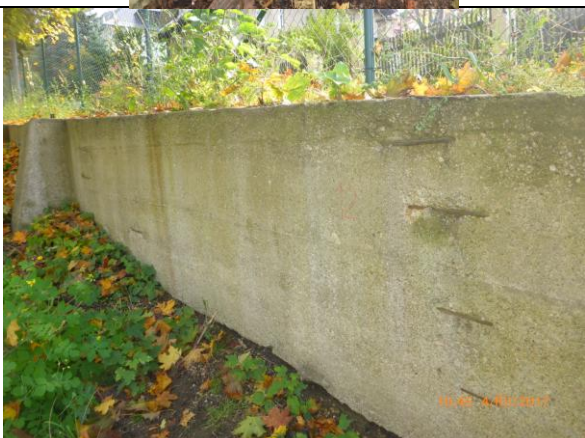
<p>POLE 12</p> <ul style="list-style-type: none"> -výška zdi cca 0,95m -zeď částečně zasypána odpadem z okolních zahrad -lokální místa s výztuží bez krycí vrstvy betonu, koroze výztuže - vyklonění desky od svislice o 40 mm - odtržení na pracovní spáře v pilíři mezi polem 11,12

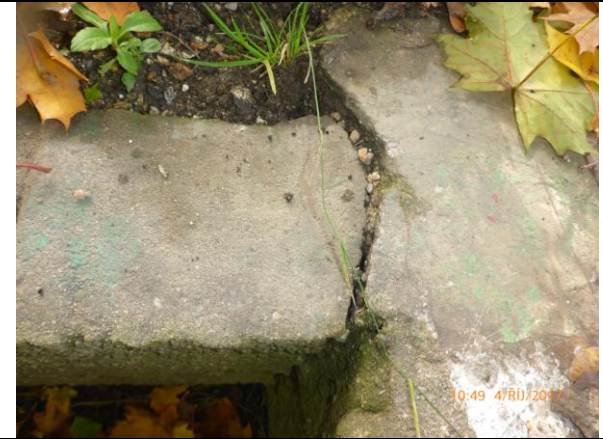
<p>POLE 13</p> <ul style="list-style-type: none">-výška zdi 1,0 m-zeď zasypána odpadem z okolních zahrad-odtržení krycí vrstvy betonu na korodující výztuži ve větší ploše- vodorovný posun konce zdi u pole 12 o 10mm

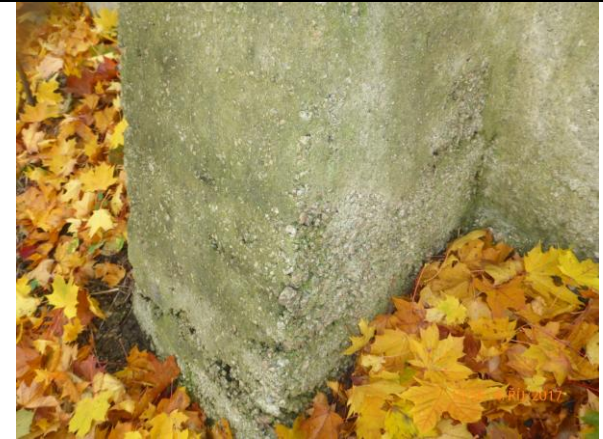
<p>POLE 14</p> <ul style="list-style-type: none">-výška zdi 0,85 m-lokální místa s výztuží bez odtržené krycí vrstvy betonu, koroze výztuže-velmi porézní beton pilíře mezi poli 14,15- odtržení na pracovní spáře v pilíři mezi polem 14,15- vyklonění desky od svislice o 20 mm

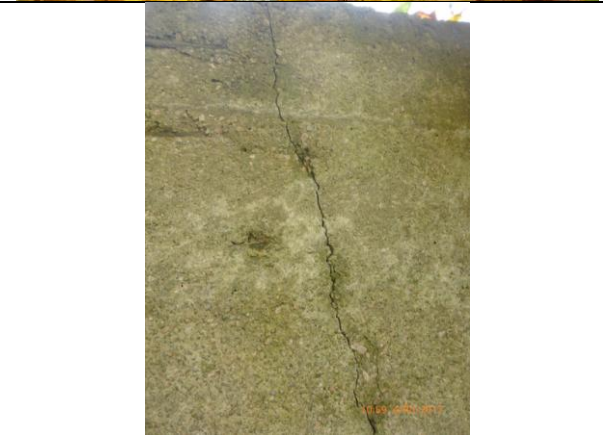
<p>POLE 15</p> <ul style="list-style-type: none">-výška zdi 0,9m-v dolní části zeď zasypána odpadem ze zahrad-svislá trhлина v desce po výšce-lokální místa s výztuží bez krycí vrstvy betonu, koroze výztuže- trhлина na pracovní spáře pilíře mezi polem 15,16

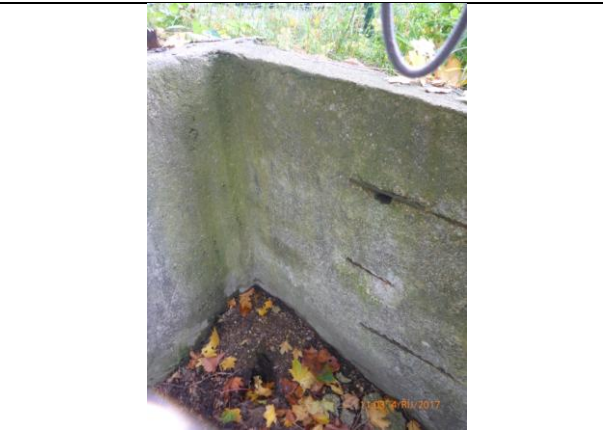
<p>POLE 16</p> <ul style="list-style-type: none">-výška zdi 0,95 m-odtržení krycí vrstvy výztuže, koroze výztuže, rozrušení betonu desky v ploše-trhлина na pracovní spáře v pilíři mezi poli 16,17

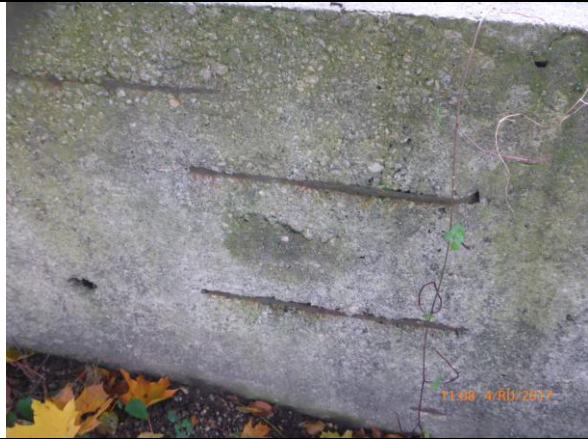
<p>POLE 17</p> <ul style="list-style-type: none"> -výška desky 0,8 m -odtržení desky od pilíře mezi polem 15,16 (patrně dilatace) -koroze výztuže, odtržení krycí vrstvy betonu -trhlina na pracovní spáře v pilíři mezi poli 17,18

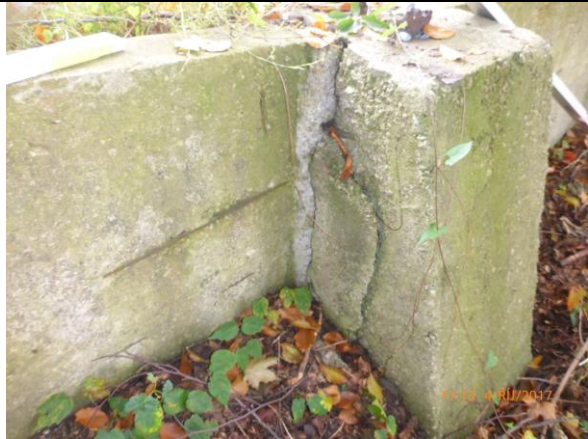
<p>POLE 18</p> <ul style="list-style-type: none"> -výška desky 0,9m -velký průhyb desky po délce -odtržení desky u pilíře mezi polem 17,18 trhlina v pilíři -koroze výztuže, odtržení krycí vrstvy betonu desky -výztuž v poli desky bez krytí, koroze -atypický pilíř mezi polem 18,19
 	<p>POLE 19</p> <ul style="list-style-type: none"> -výška pole 1,1 m -vyklonění pole o 40 mm po výšce a silný průhyb desky po délce -koroze výztuže desky, odtržení krycí vrstvy betonu -svislé trhliny v horní části desky -odtržení desky od pilíře mezi polem 19,20
 	<p>POLE 20</p> <ul style="list-style-type: none"> -výška pole cca 1,0 m -silná koroze výztuže v ploše -roztržení pilíře mezi polem 19,20

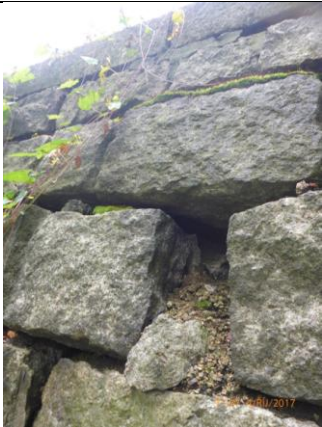
<p>ZEĎ ČAST „B“</p> <p>-vypadané kameny v lící zdi</p>

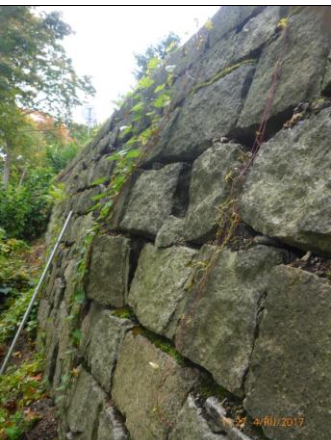
<p>ZEĎ ČAST „B“</p> <p>-líč zdiva rozrušen, ztráta tvaru líce, kameny vysunuty</p>

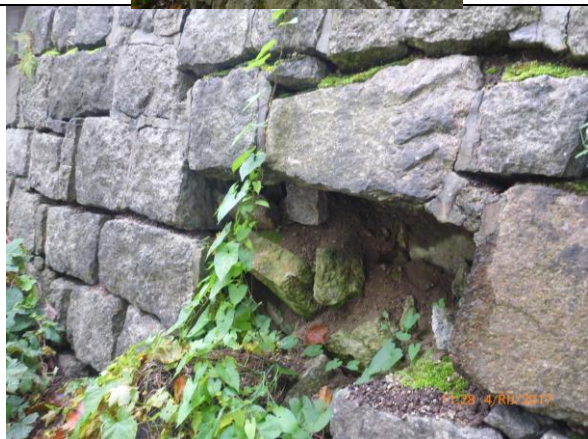
<p>ZEĎ ČAST „B“</p> <p>- rozrušení zdiva v patě zdi, vypadané uvolněné kameny, rozrušení betonu za kameny v líci</p>

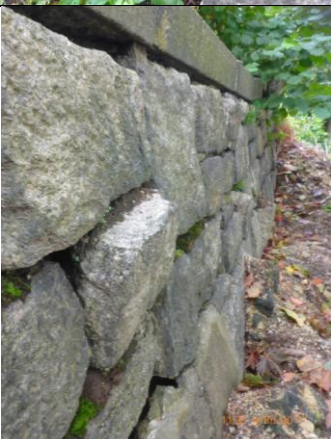
<p>ZEĎ ČAST „B“</p> <p>-zcela rozrušené zdivo pod kameny v koruně zdi, kameny vysunuty, malta ze spár degradována, odplavena</p>

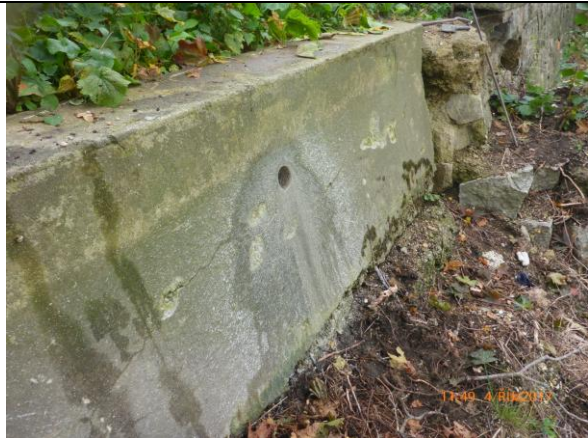
<p>ČÁST „C“</p> <ul style="list-style-type: none">-opěrná zeď v části „C“ navazující na zeď části „B“. Mezi těmito částmi bylo v minulosti zřejmě kamenné schodiště a vstupní branka-místo provedení odběru vzorku V4

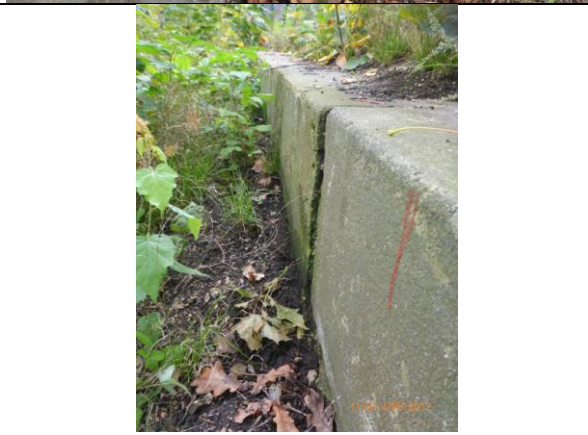
<p>-ČÁST „C“</p> <ul style="list-style-type: none">-trhlina s vykloněním zdi v části „C“

V opěrné zdi byly zjištěny trhliny s vykloněním a místa s rozrušením betonu.

Jako dlouhodobě funkční řešení pro zajištění stability vozovky v ulici Ondříčkova navrhujeme provést demolici všech stávajících částí opěrné zdi a provedení nové opěrné zdi na základě statického návrhu s jednotným provedením v celé její délce.
