Název akce: Dendrologický průzkum a návrh pěstebních opatření
Lokalita Jablonecká - Aktualizace 2021
Liberec

Investor: Statutární město Liberec
Nám. Dr. E. Beneše 1/1
460 01 Liberec I – Staré Město

Stupeň dokumentace: Průzkumy a rozborů

Datum revize: duben/2021

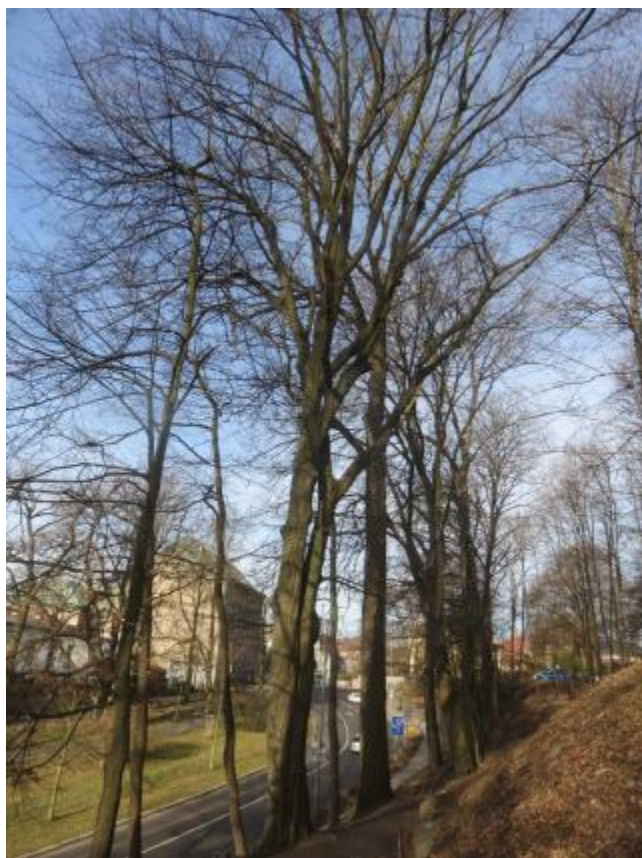
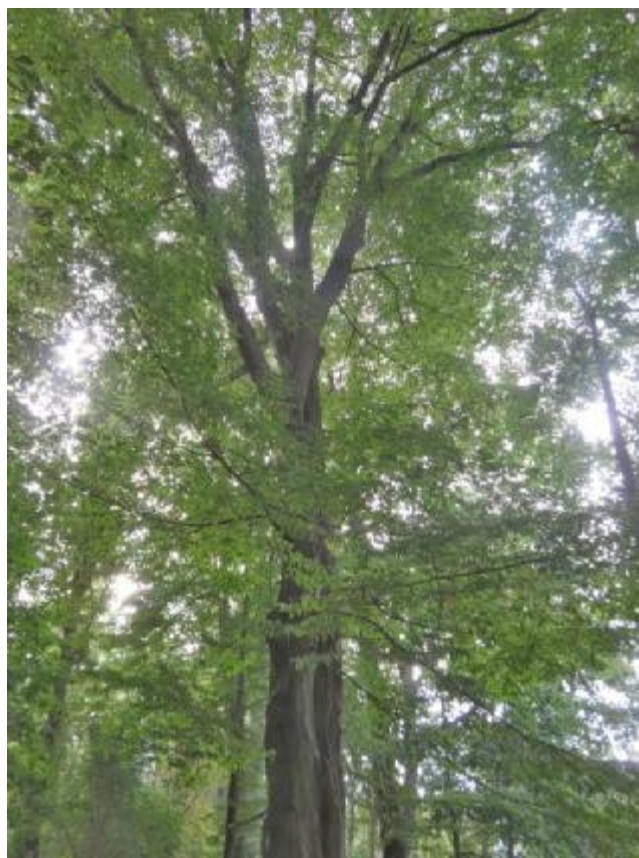
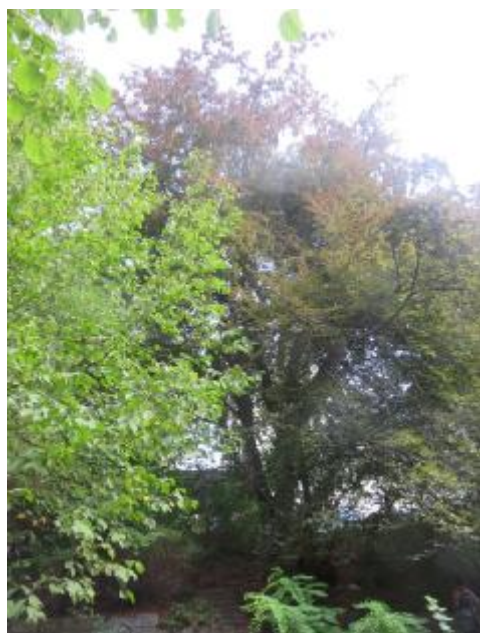
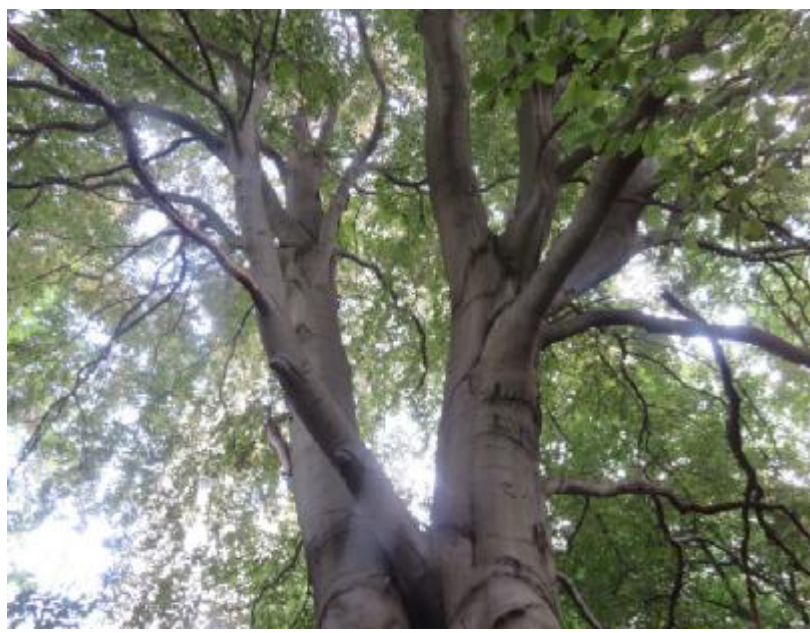
Významné dřeviny řešeného prostoru – pozůstatky původních výsadeb a dosadeb, dominanty řešeného prostoru

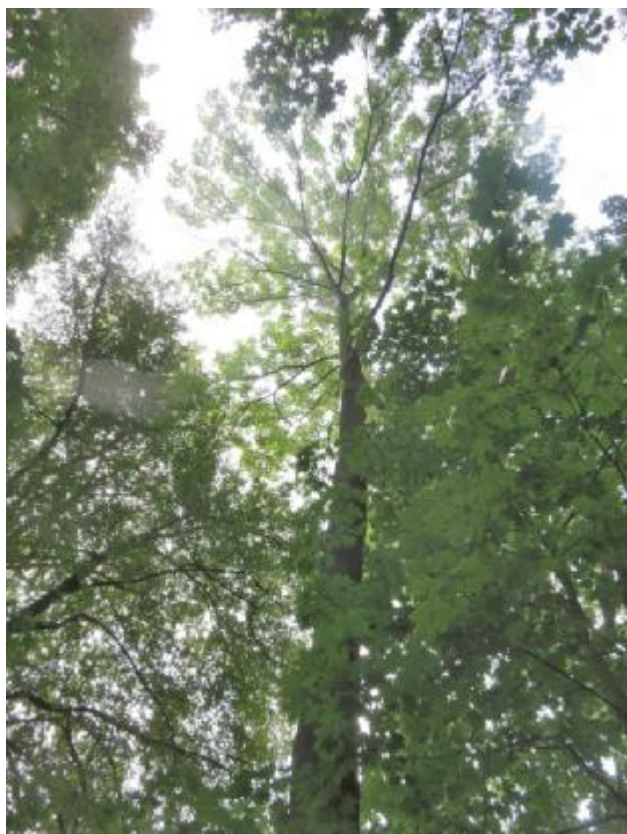
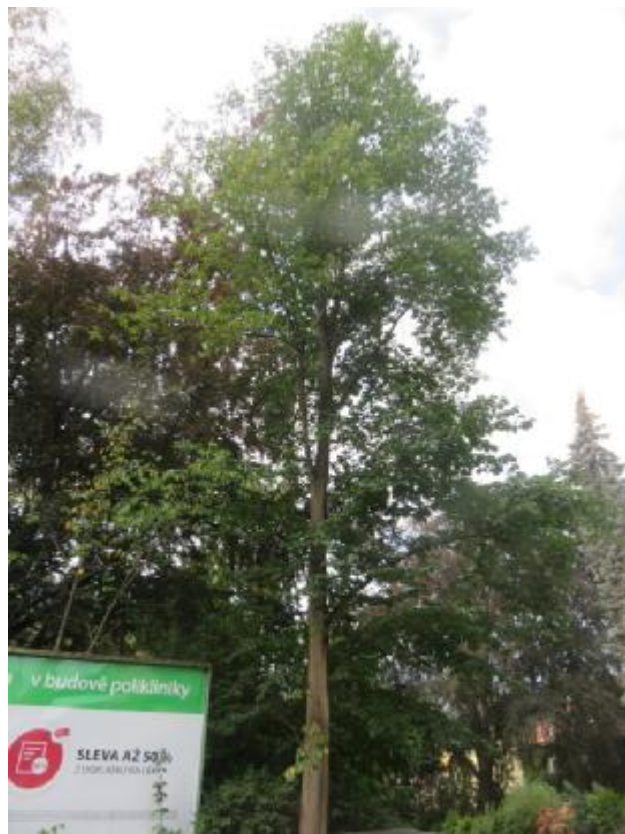
Významné dřeviny řešeného prostoru – pozůstatky původních výsadeb a dosadeb, dominanty řešeného prostoru, dendrologicky cenné druhy

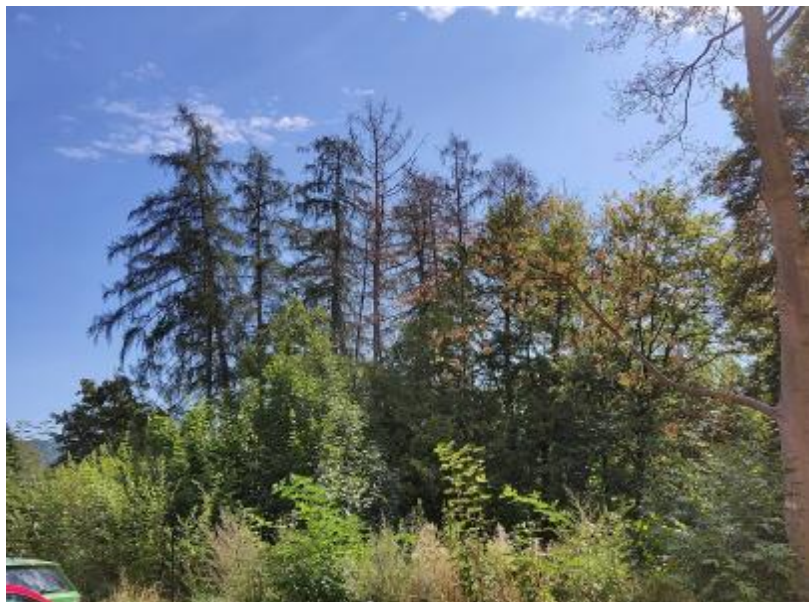
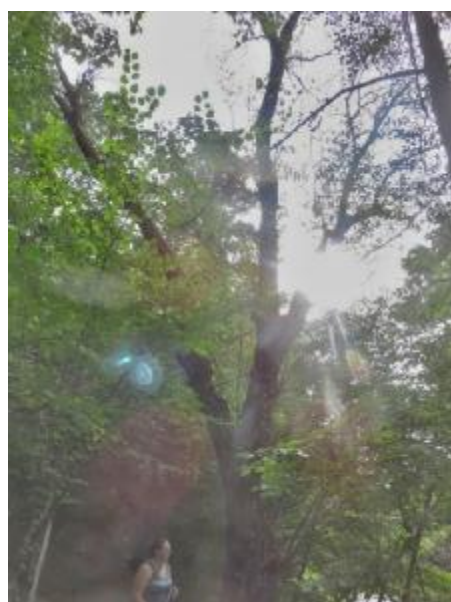
Původní výsadby, však dožívající – kácení části odumírajících bylo provedeno v předešlé etapě a tato etapa řeší podporu vhodnými arboristickými zásahy pro prodloužení setrvání na stanovišti, případně odstranění dalších odumřelých

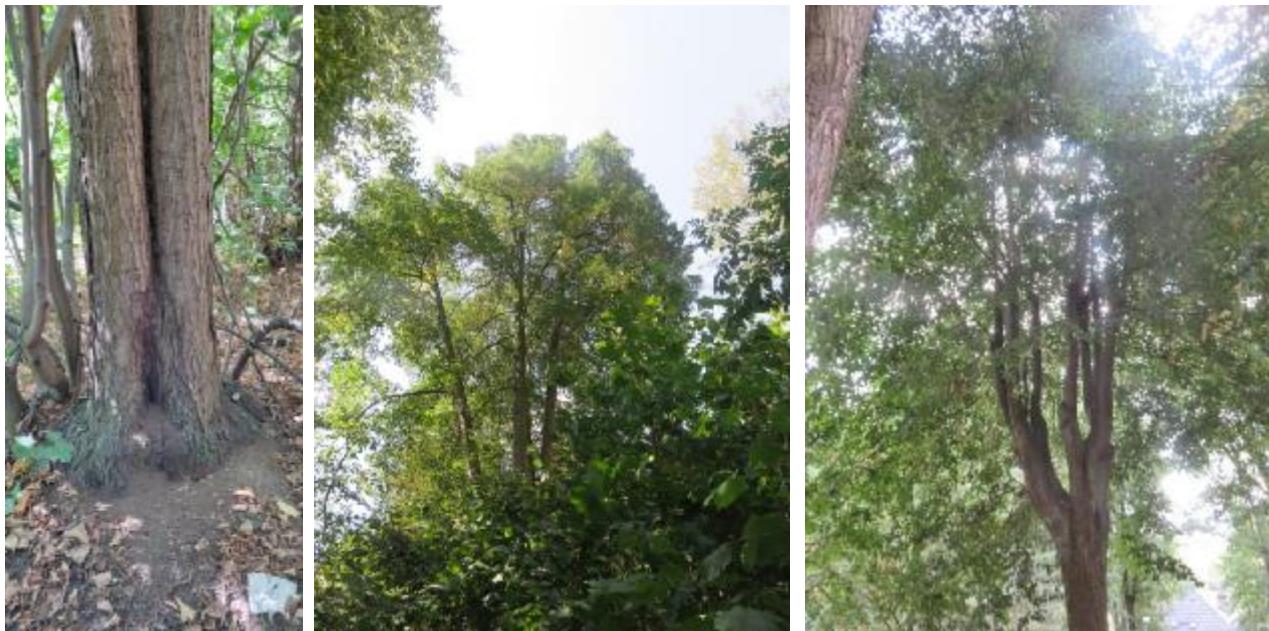
Pozůstatky původní dvouřadé lipové aleje – v minulosti provedena dekapitace koruny

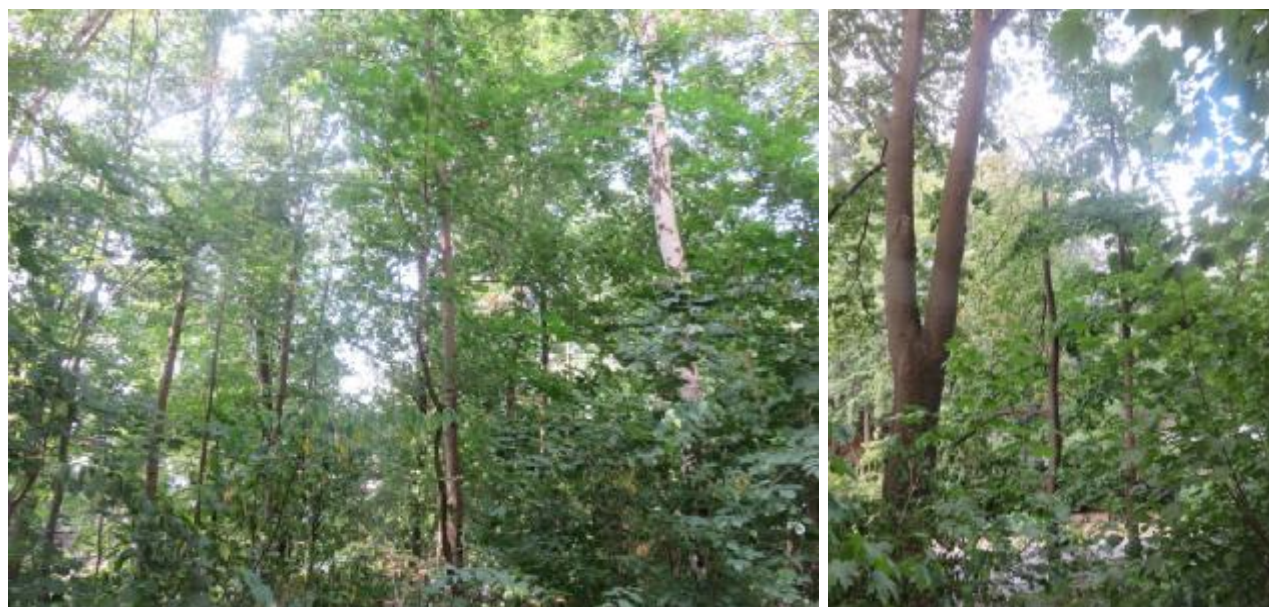
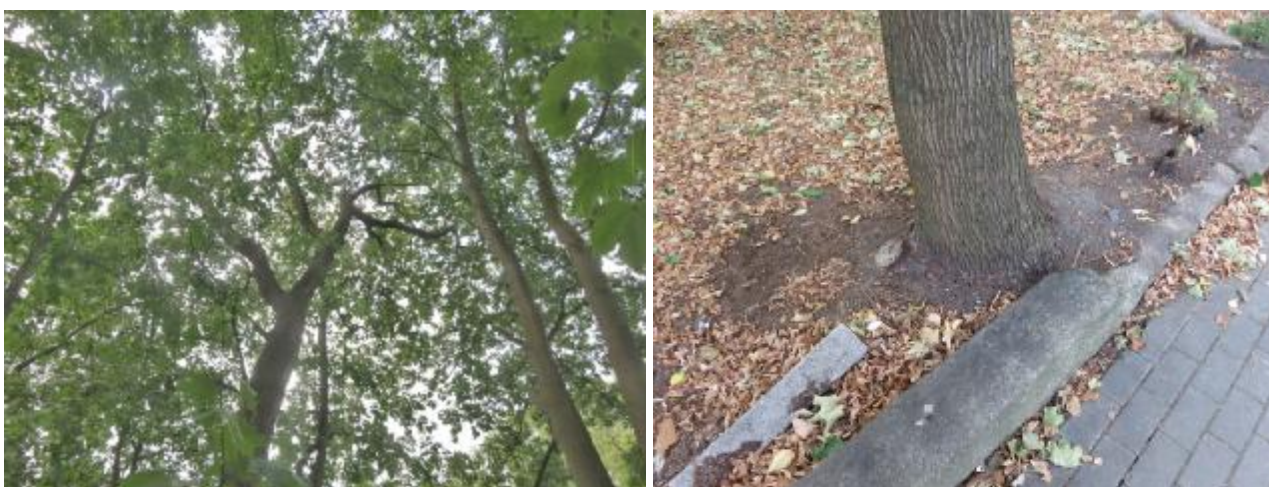
Následky zanedbané péče – porost s defekty spojenými se zápojem – přestihlení kmenů, vlnkovitě, jednostranné a zploštělé koruny, vysoko nasazené koruny, tlakové a kodominantní větvení, nálety rostoucí v nevhodných místech a v konfliktu s obrubami a zpevněnými plochami atd.

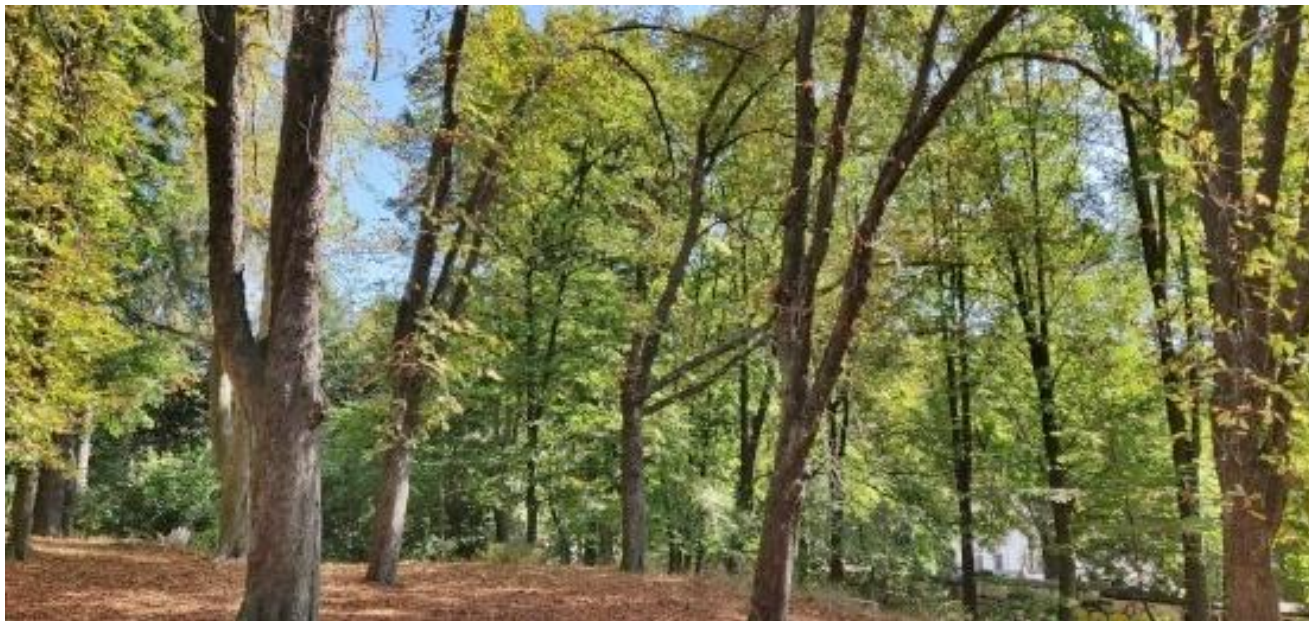
Bývalé centrální kruhové odpočívadlo lemované jírovci – dnes pouze fragmenty kruhu, ustoupí novému koncepčnímu řešení

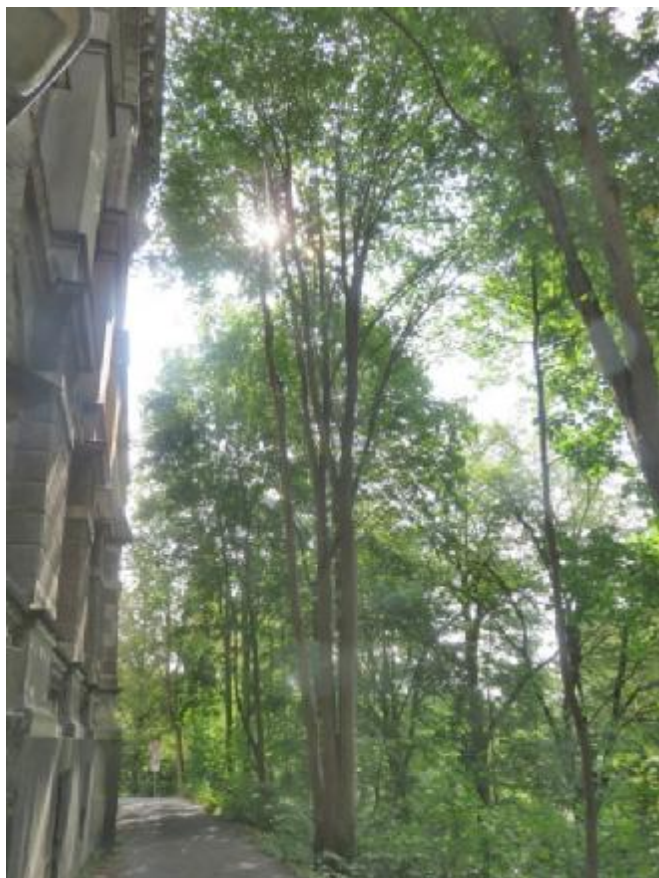
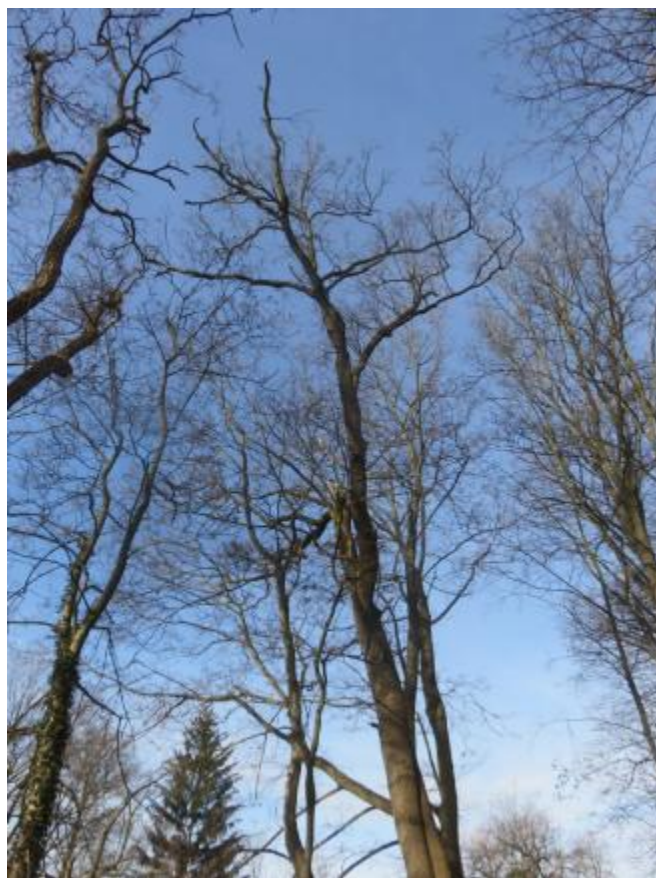
Dřeviny se sníženou provozní bezpečností:

- konflikt s budovou či provozem
- vícekmény s tlakovým větvením
- prosychající koruny, velké suché větve
- nutný arboristický zásah či asanace

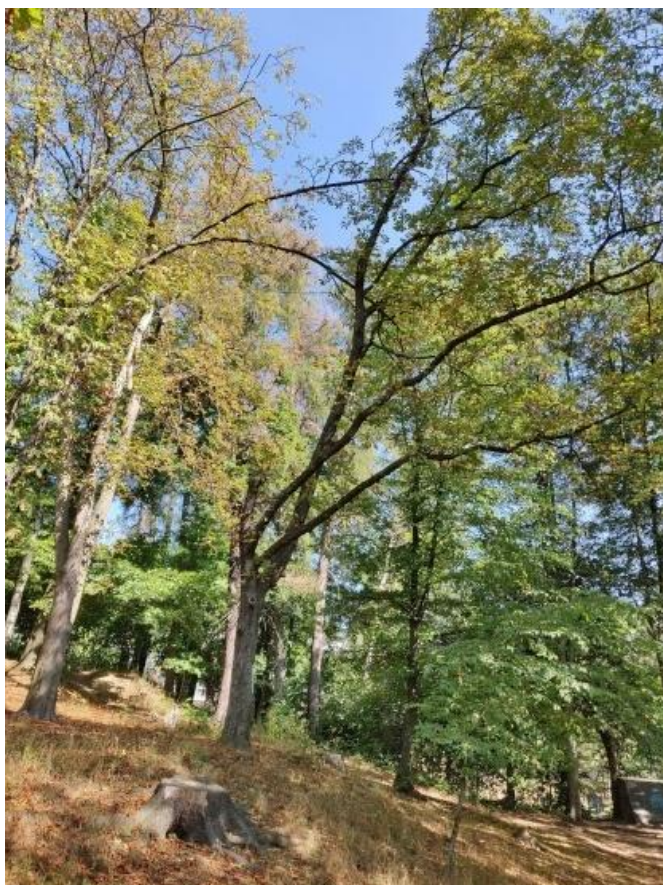
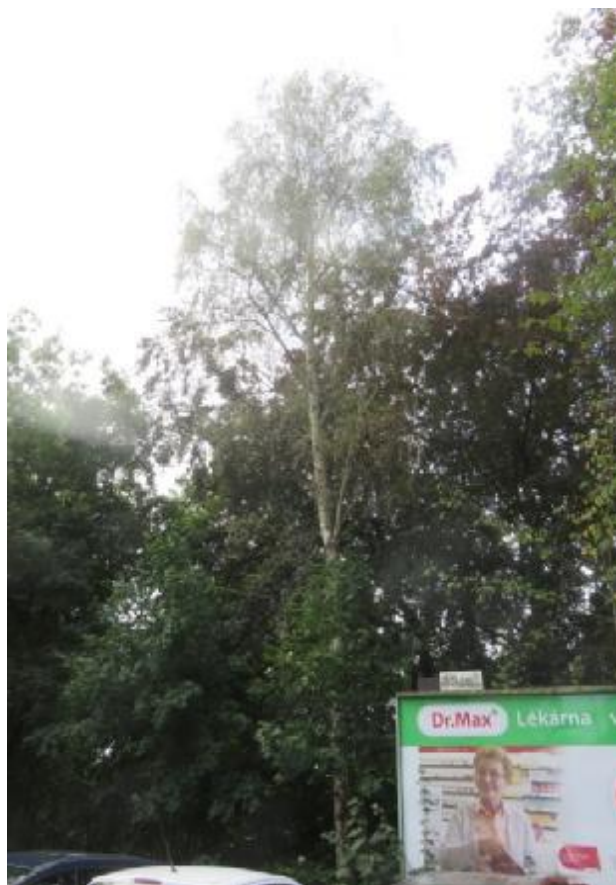
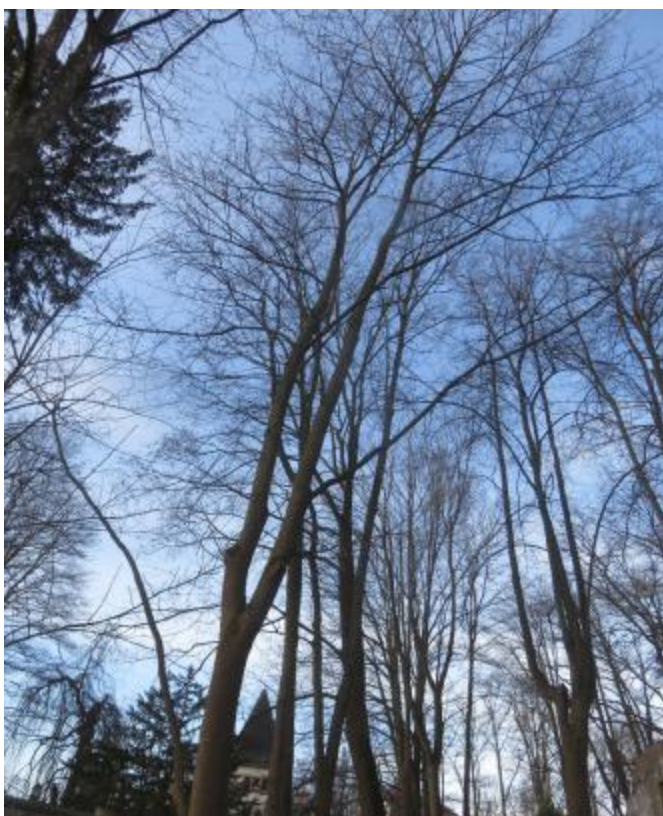
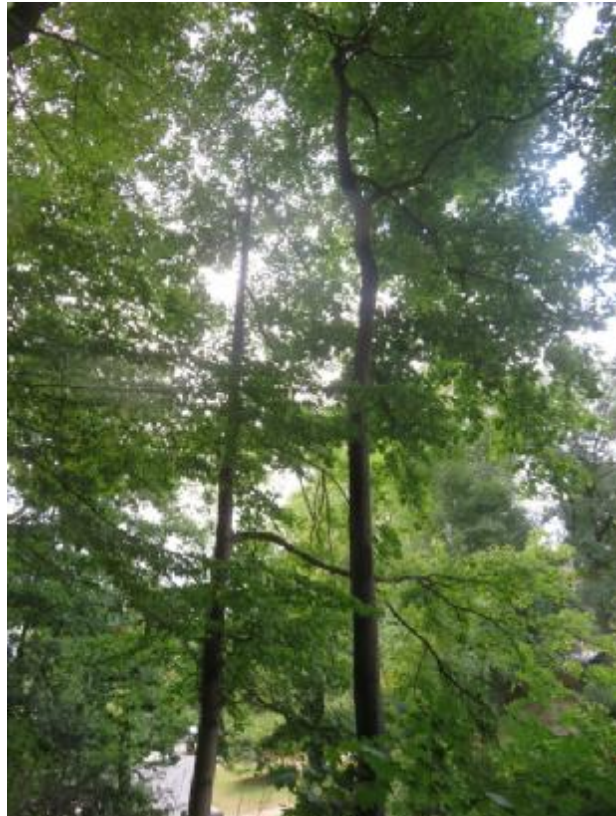
Příklady dřevin určených ke kácení:

- dožívající a odumírající jedinci
- nestabilní, vychýlení
- dřeviny rostoucí z obrubníků
- perspektivní konkurenční probírka
