# HODNOCENÍ STAVU STROMŮ A PLÁN PÉČE

## Park Jiřiny a Milana Uherkových, Liberec

**Ing. Radka Frydrychová – arboristické poradenství**

V Liberci 14. 7. 2021

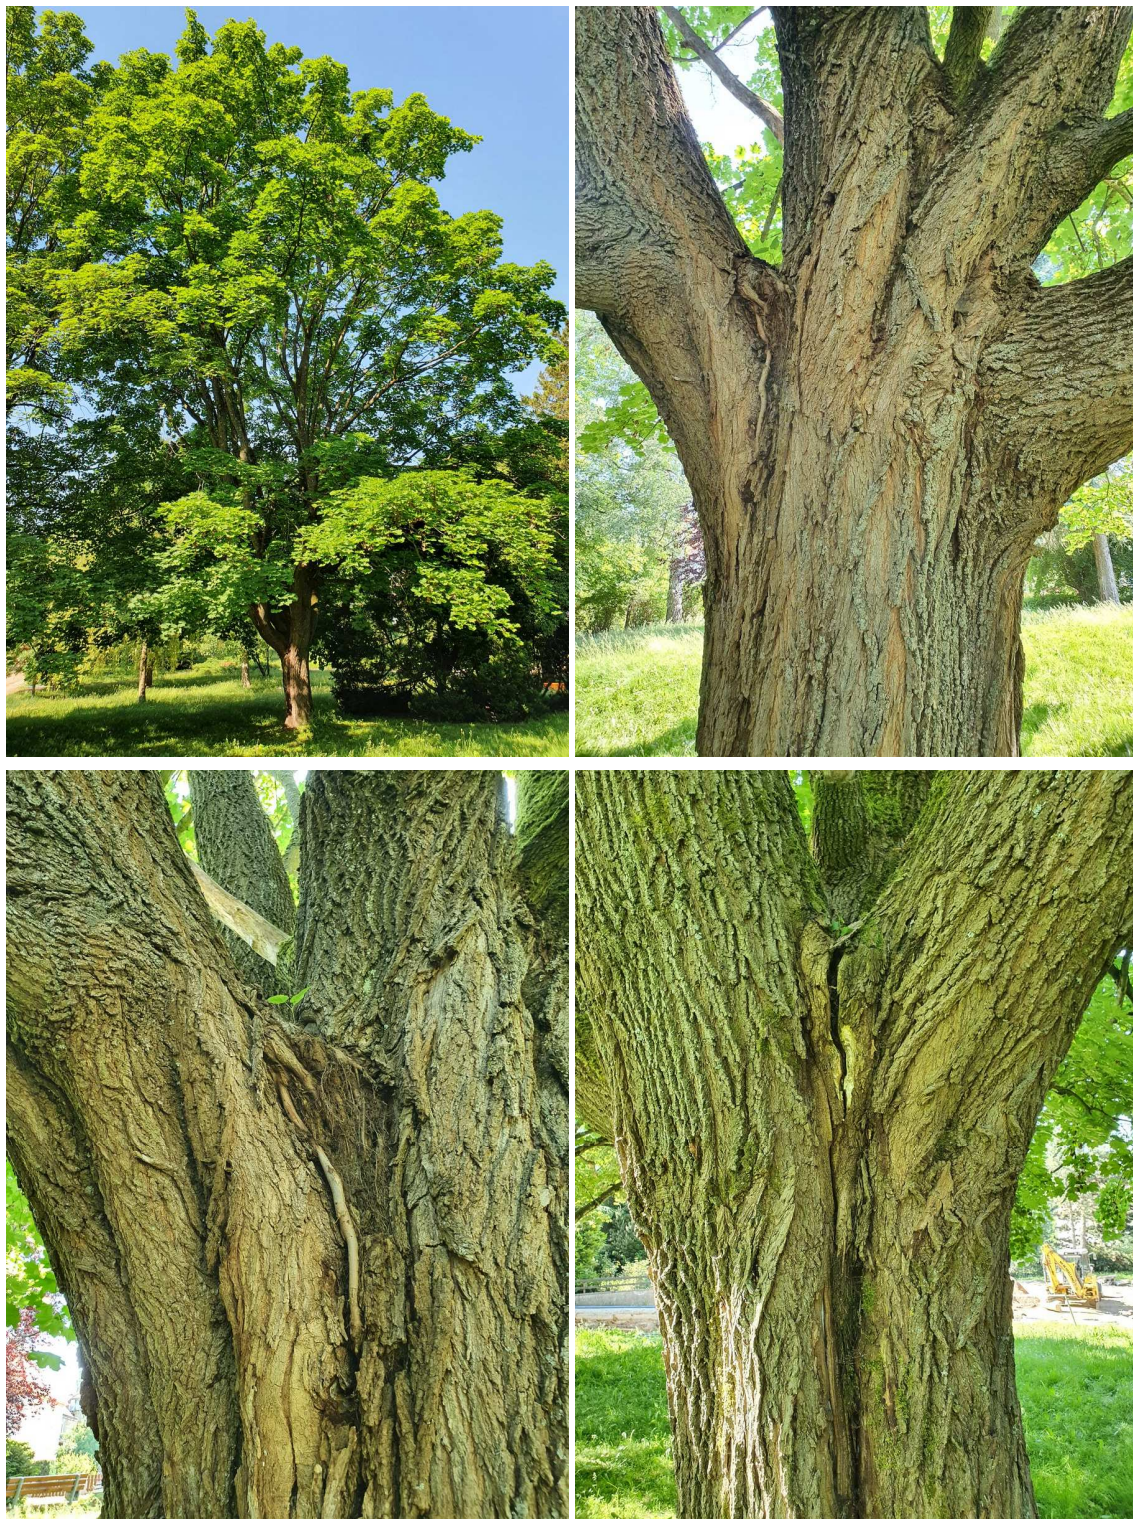
**0 – akutní zásah – realizovat ihned, hrozí nebezpečí z prodlení!** Javor mléč č. 39 s rozsáhlou hnilobou kmene a prasklým kosterním větvením – strom se může kdykoli rozlomit.

Variantou ke kácení mohutného javoru č. 39 by mohlo být zamezení přístupu do okolí stromu a jeho ponechání přirozenému rozpadu pro podporu biodiverzity v místě (nelze provést u javoru č. 38, který zasahuje nad chodník v ul. Jiskrova). Na stromě se nachází již značné množství odumřelého dřeva v různém stupni rozkladu. Dle významu pro saproxylobionty se sice jedná o taxon pouze se středním potenciálem (Čížek, 2010), avšak i tak může být žádoucí ponechat/vytvořit možné habitaty pro řadu organismů. Je však nutné zvážit, zda je takové opatření v rámci managementu lokality akceptovatelné.

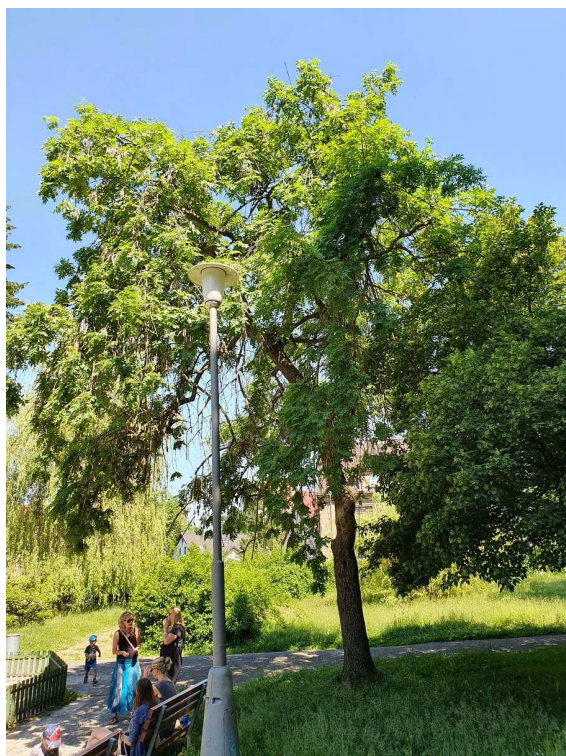
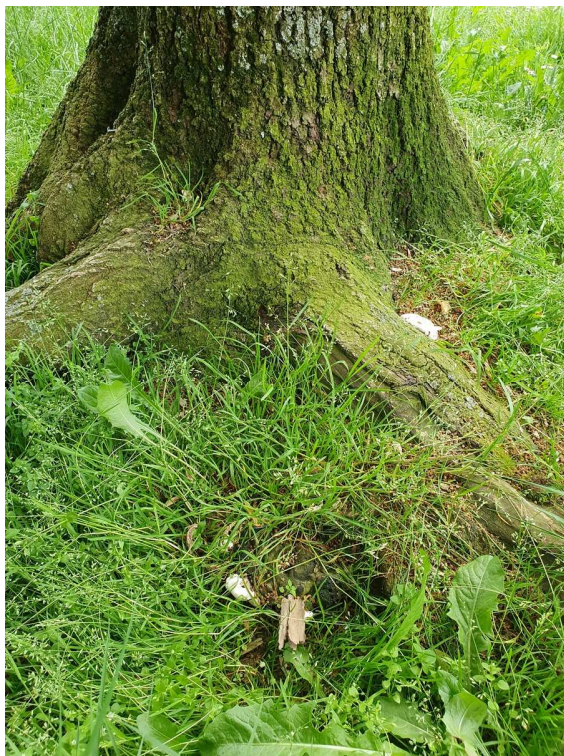
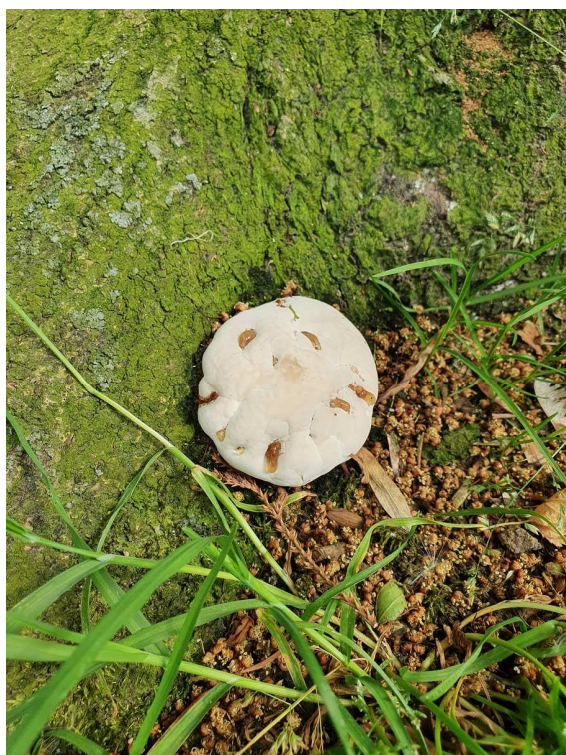
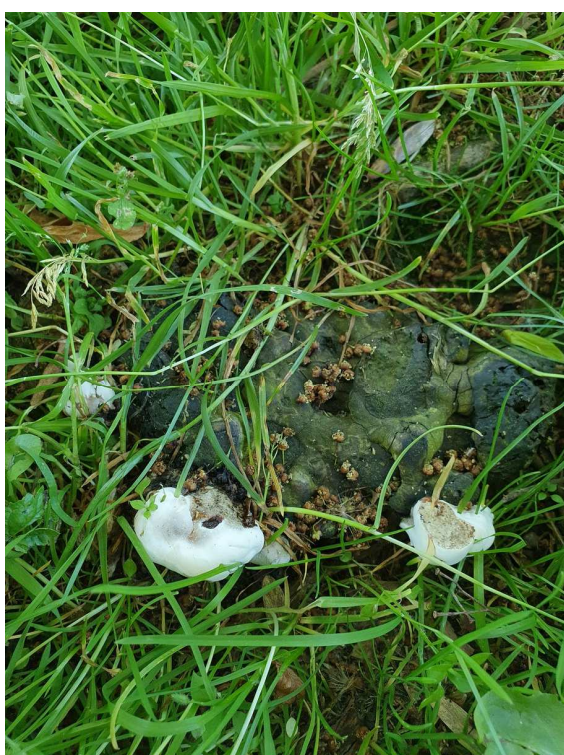
Převislý jasan ztepilý č. 53

nestabilní tlaková kosterní větvení, vylomené kosterní větve, silnější odumřelé větve v korunách. U 4 jedinců byl zdravotní stav vyhodnocen jako silně narušený – jedná se o břízu č. 6 s rozsáhlou hnilobou kmenů, javory č. 38 a 39 s rozsáhlou hnilobou kmene a narušeným kosterním větvením, a převislý jasan č. 53 u dětského hřiště s hnilobou báze kmene.

**Návrh řešení:** dvojkmen břízy s četnými žebry a nekrózami na kmenech a převislý jasan s hnilobou báze způsobenou troudnatcem jasanovým doporučuji odstranit, zejména po vyvrácení sousedního stromu. Ke kácení z důvodu rozsáhlé hniloby kmenů a silně narušených kosterních větvení jsou navrženy i dva mohutné javory u ul. Jiskrova. Ostatní stromy lze stabilizovat řezem.

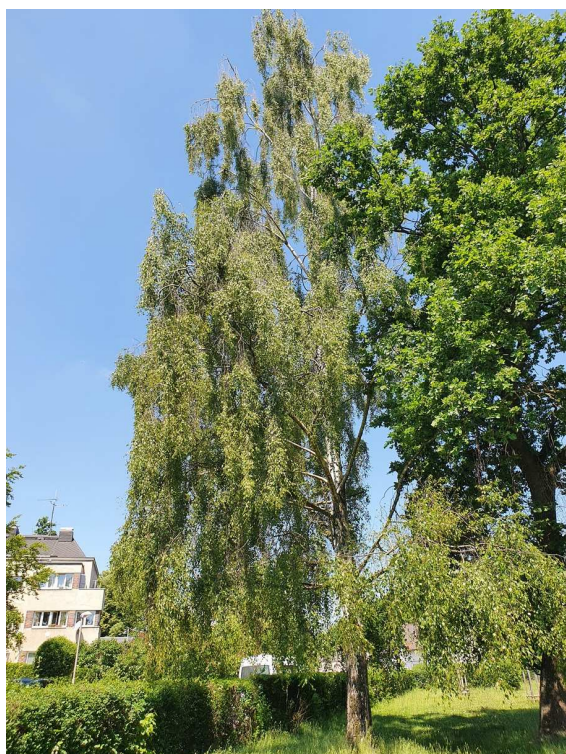
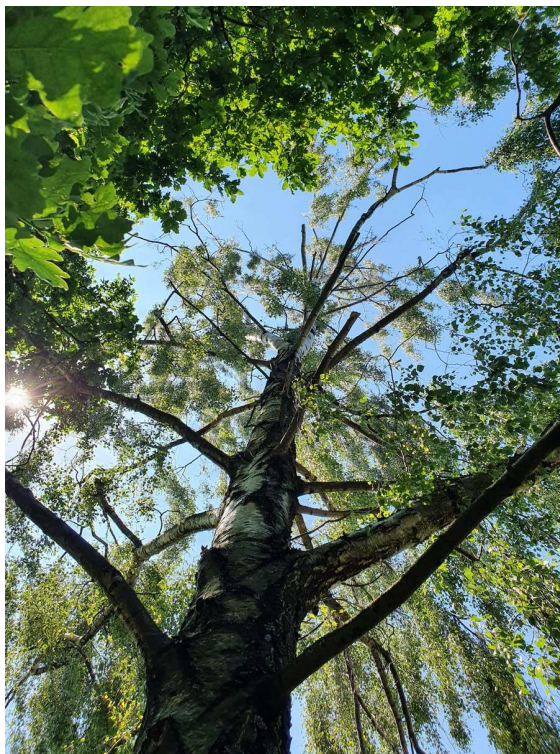
Bříza bělokorá č. 70

V okolí většiny dřevin je provozní bezpečnost dobrá nebo pouze zhoršená – hrozí převážně odlomení odumřelých větví nebo rozlomení tlakových vidlic. U 6 stromů hodnotím provozní bezpečnost jako kritickou – hrozí ublížení na zdraví nebo způsobení škody značného rozsahu. Jedná se o 4 již uvedené stromy, javor č. 43 s narušeným kosterním větvením a břízu č. 70 s rozpadem koruny.

**Návrh řešení:** odumřelé větve lze eliminovat některým typem udržovacího řezu (zdravotní, redukční). Odumírající břízu s rozpadající se korunou je nutné pokácet.

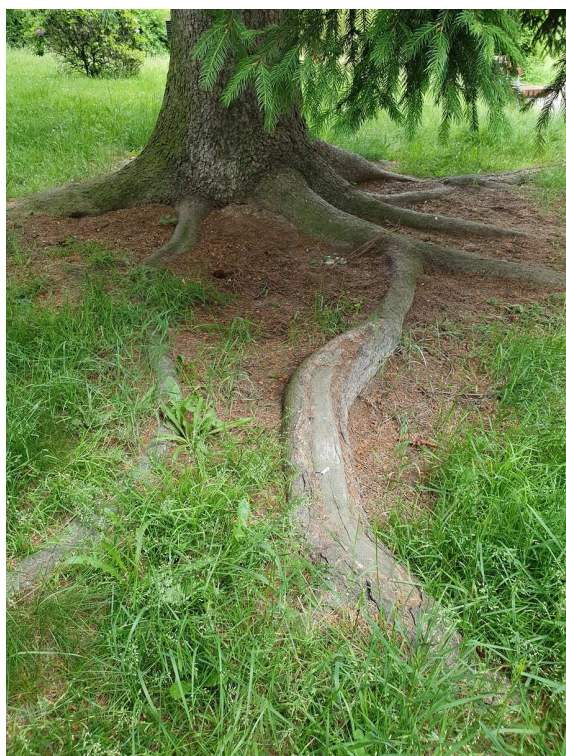
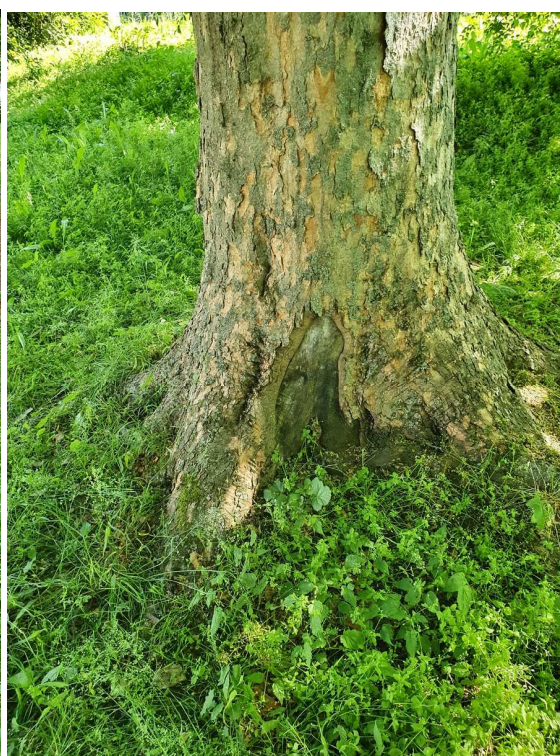
Další zjištěné defekty – poškozené povrchové kořeny a báze kmenů

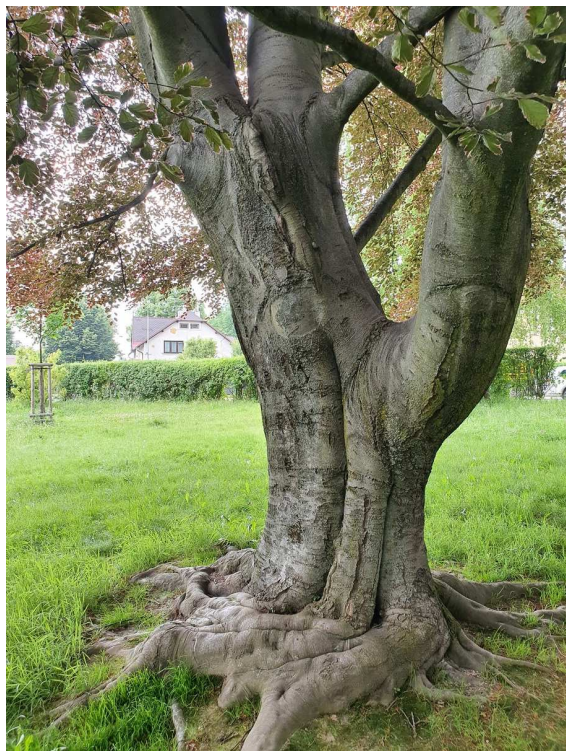
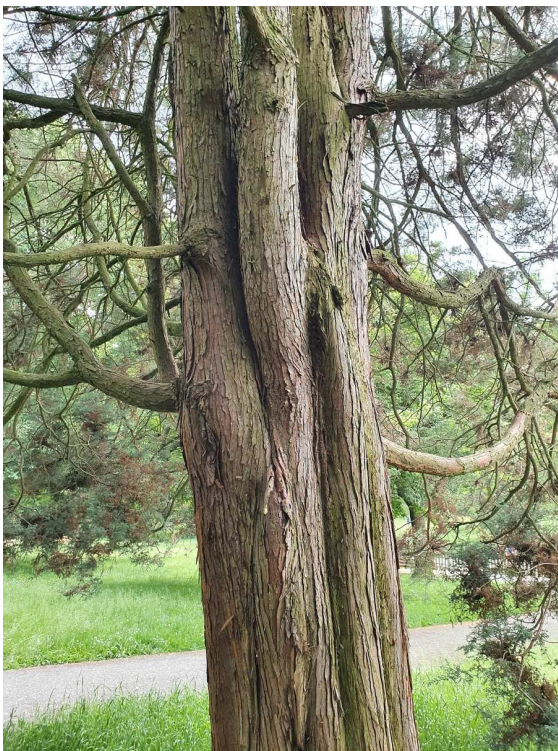
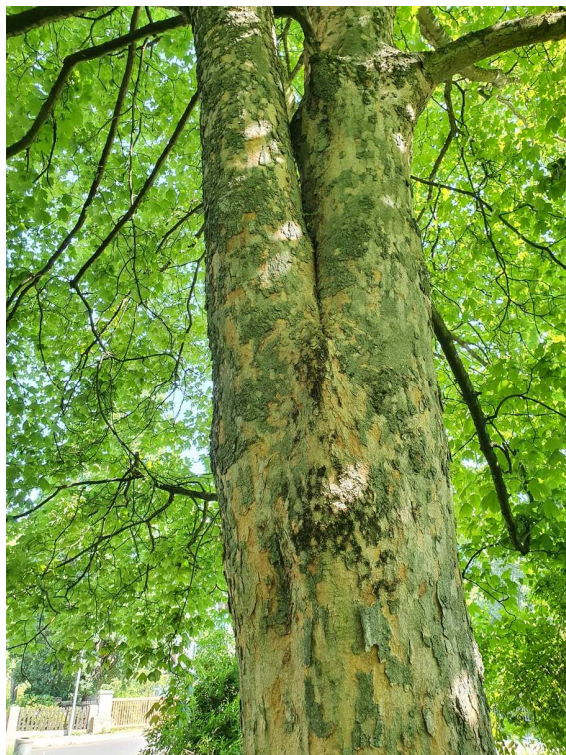
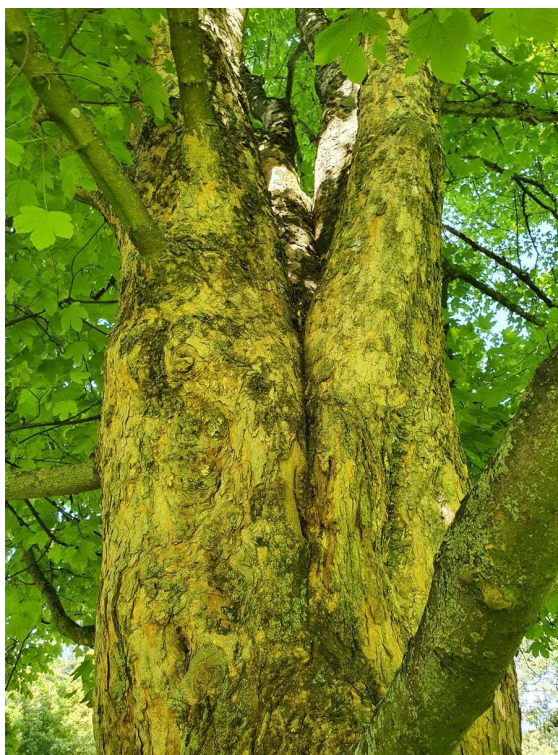
**Nestabilní kosterní větvení** – jedná se o úzká kosterní větvení s vrůstající kůrou, která hrozí rozlomením, nebo větvení narušená hnilobou.

Další zjištěné defekty - tlakové vidlice

**Návrh řešení:** v některých případech, zejména u mladších jedinců nebo kosterních větví, je úzké nasazení možné stabilizovat lokální redukcí. Úzká kosterní větvení u starších jedinců je nutné zajistit bezpečnostními vazbami. Narušená kosterní větvení s prasklinami na kmenech stromů s rozsáhlou hnilobou již nelze stabilizovat a je nutné pokácení stromů.

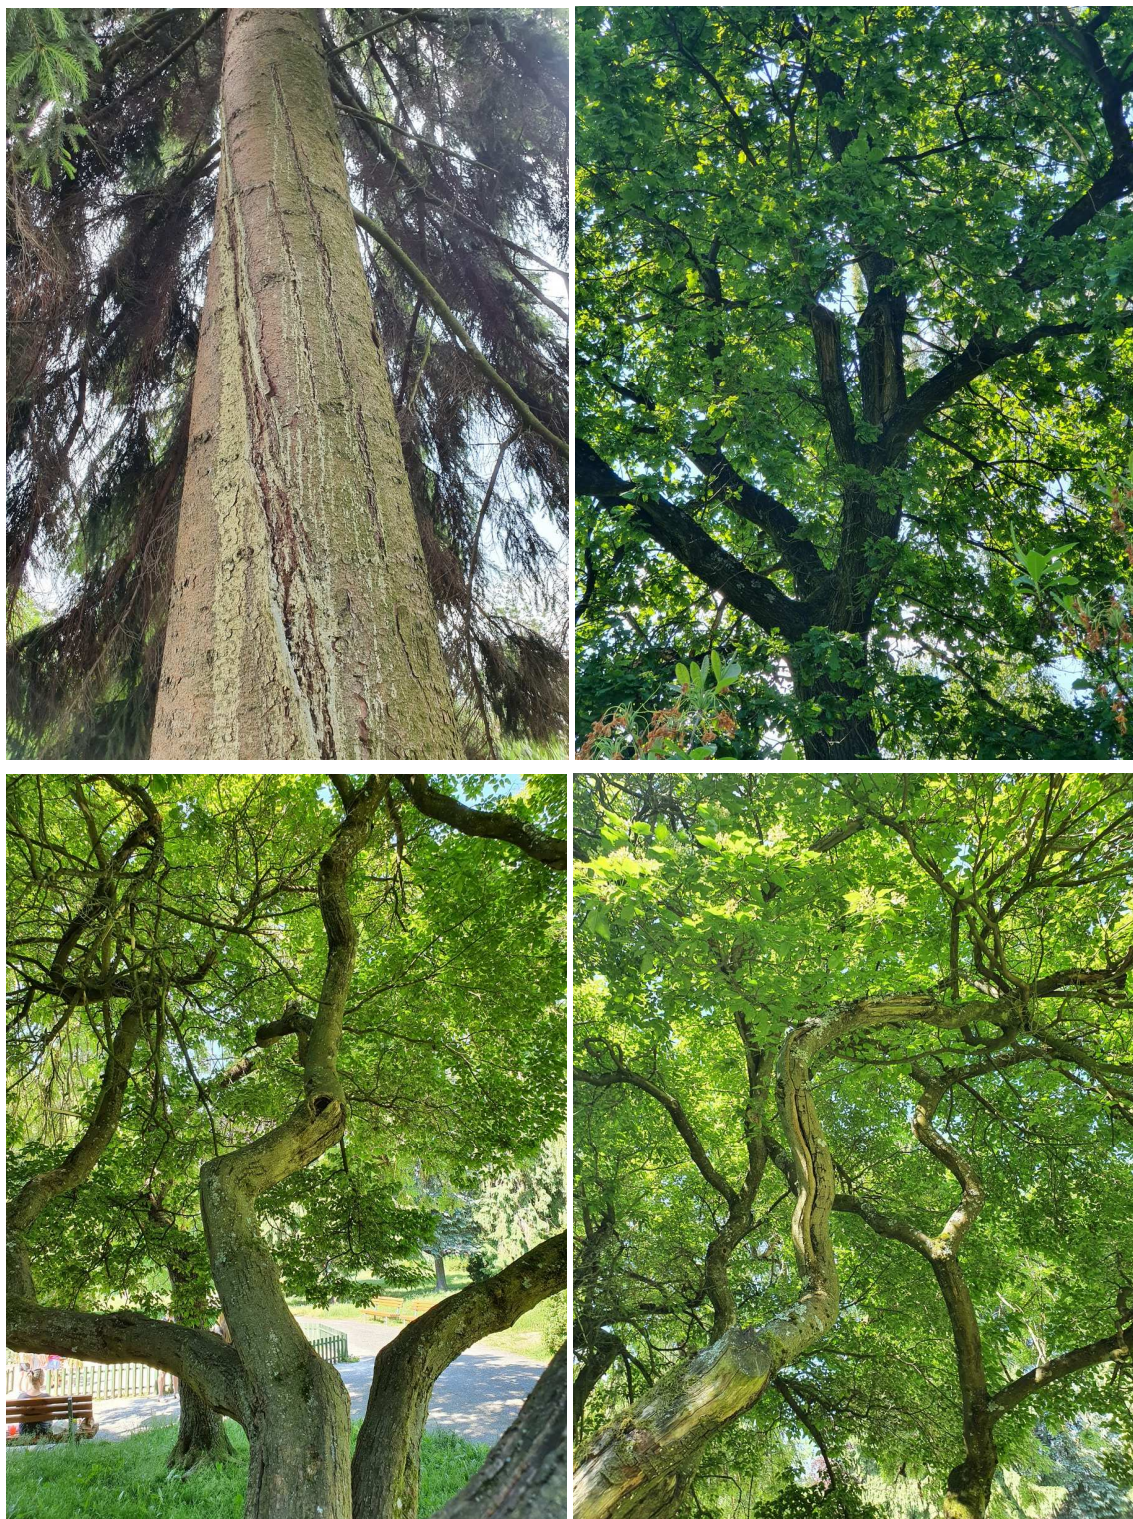
Další zjištěné defekty – poškození bleskem, vylomená tlaková vidlice, letitá poškození kosterních větví

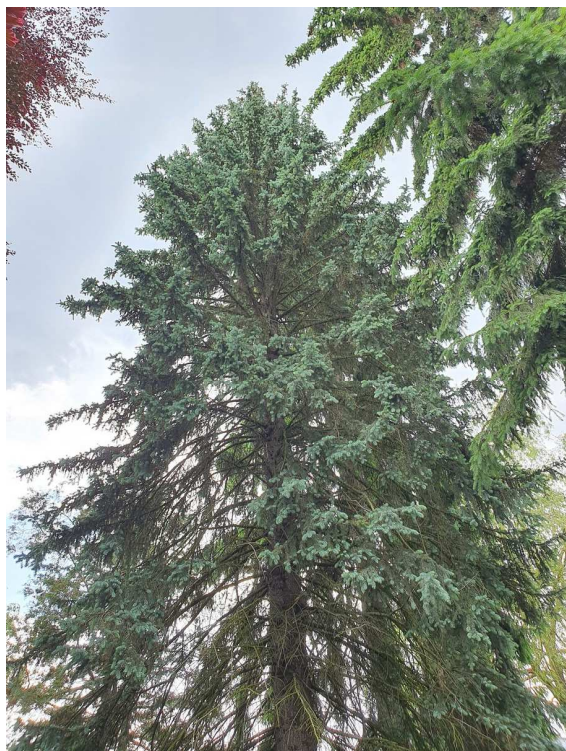
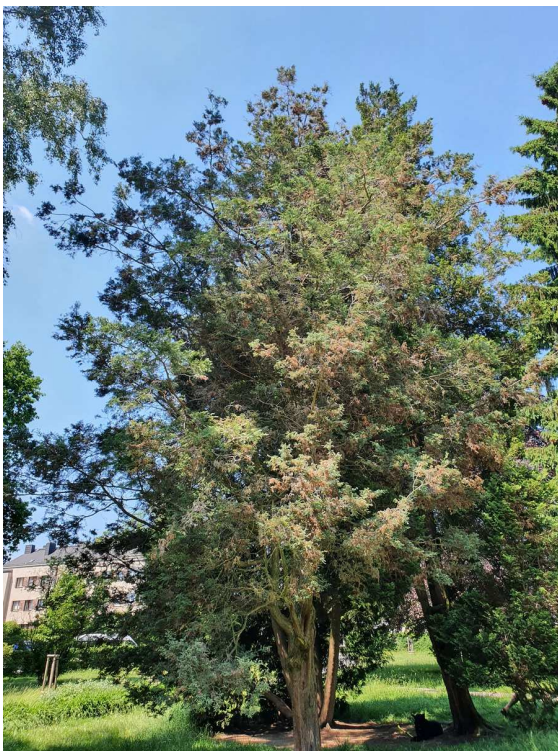
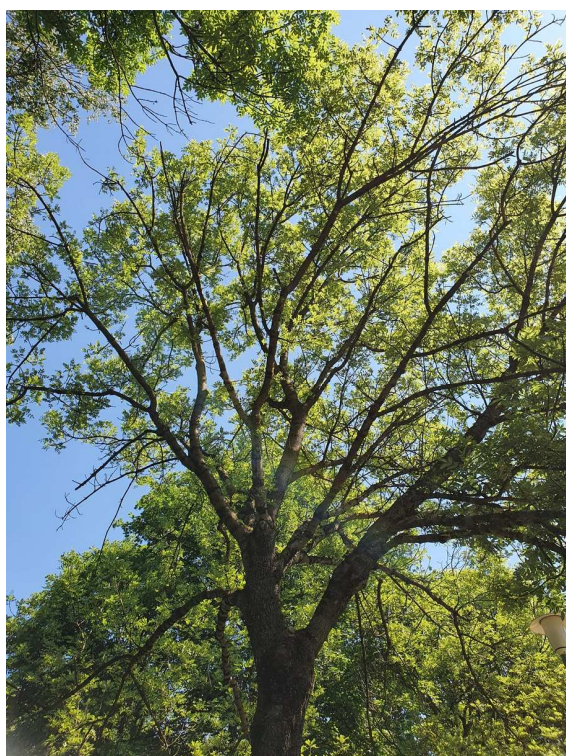
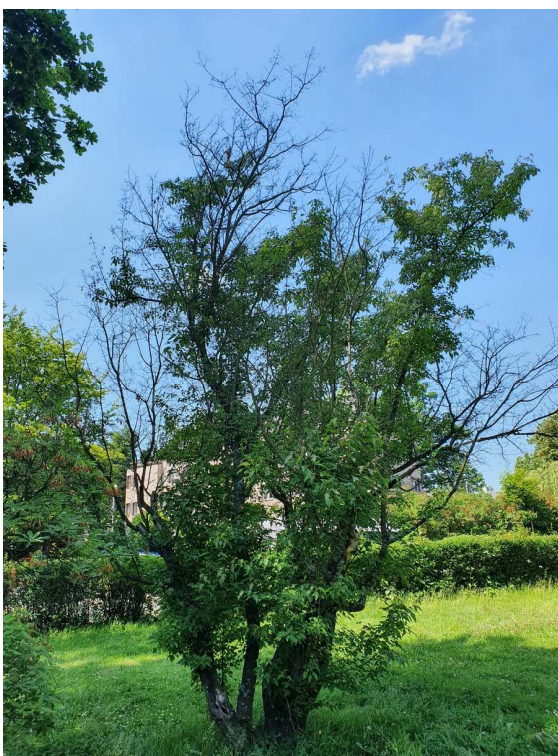
Dřeviny s poklesem fyziologické vitality

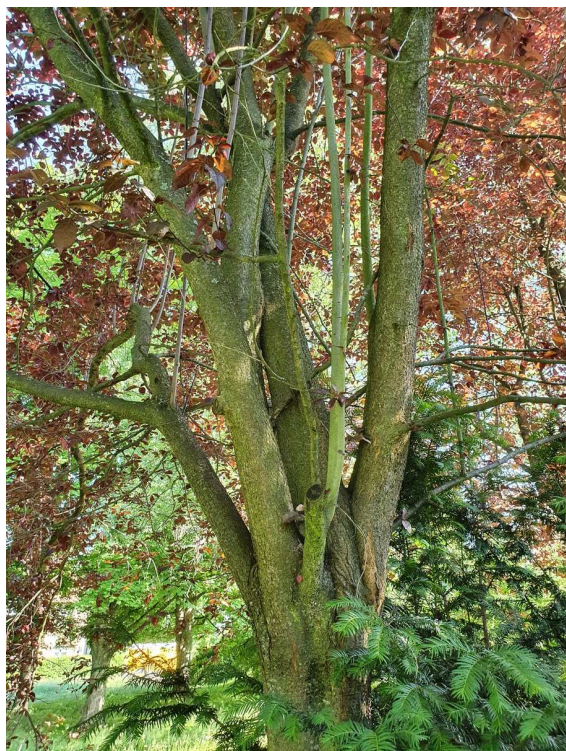
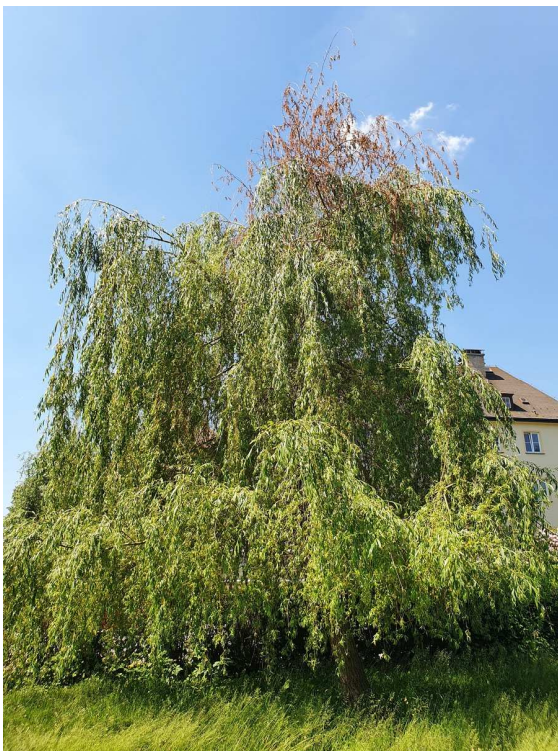
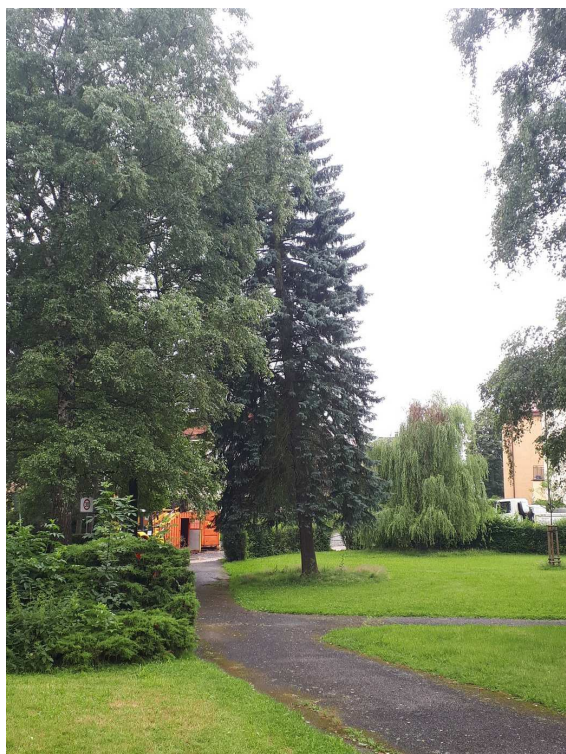
**Vrby se špatnými materiálovými vlastnosti dřeva** – u největší vrby byly zjištěny zlomy a praskliny v kosterních větvích. U mladé vrby došlo k důsledku klimatických faktorů k odlomení terminálu.

Myrobalán s opakovanou tlakovou vidlicí a výmladky zahušťujícími korunu, vrba se zlomeným terminálem, smrk s náklonem

**Návrh řešení:** stromy lze stabilizovat obvodovou redukcí koruny.
