Zpráva o provedení stavebně technického průzkumu objektu Základní školy Liberec, Švermova 403/40, Liberec

Objednatel: Digitronic CZ s.r.o.
Šimkova 904
500 03 Hradec Králové

Zhotovitel: Průzkumy staveb s.r.o.
Lísky 1000/44
624 00 Brno

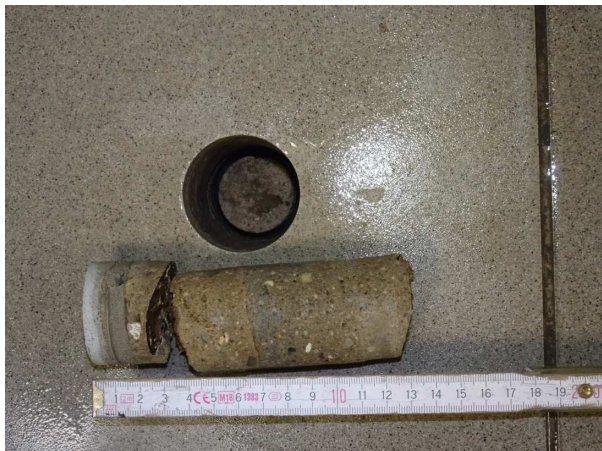
1.

Sonda P1

(pavilon A, 1.PP, chodba, foto č.1)	tl. (mm)
• keramická dlažba	8
• stavební lepidlo	2
• cementová stěrka	8
• maltové lože	50
• betonová mazanina	60
• betonová mazanina	min. 100

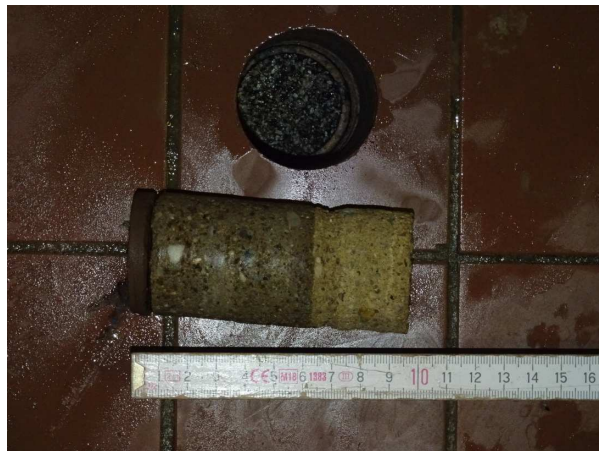
2.

Sonda P2

(pavilon B, 1.NP, chodba, foto č.2)

tl. (mm)	
• keramická dlažba	6	
• maltové lože	55	
• betonová mazanina	35	celkem 96 mm
• asfaltová hydroizolace

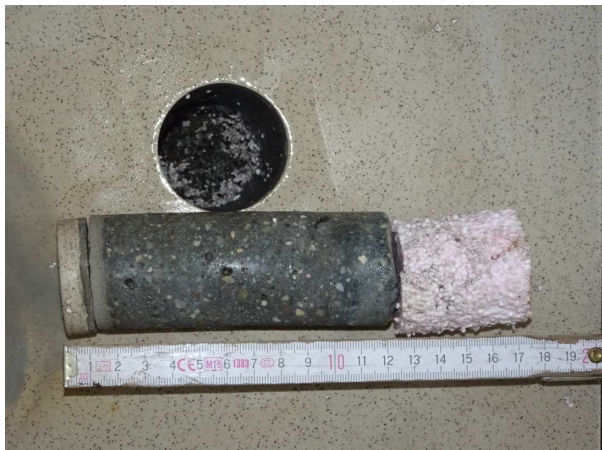
3.

Sonda P3

(spojovací krček, 1.NP, šatna, foto č.3)

tl. (mm)	
• keramická dlažba	8	
• stavební lepidlo	2	
• cementová stěrka	5	
• betonová mazanina (vyztužena ocelovou sítí)	105	
• tvrzený polystyren	50	celkem 170 mm
• asfaltová hydroizolace

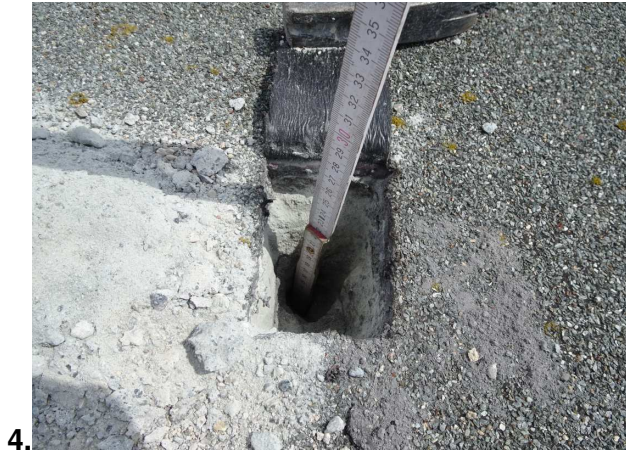
4.

Sonda S1 (pavilon A, foto č.4)

tl. (mm)
• asfaltové pásy	40
• betonová mazanina	120
• plynosilikátové tvárnice	240
• nosná konstrukce stropu

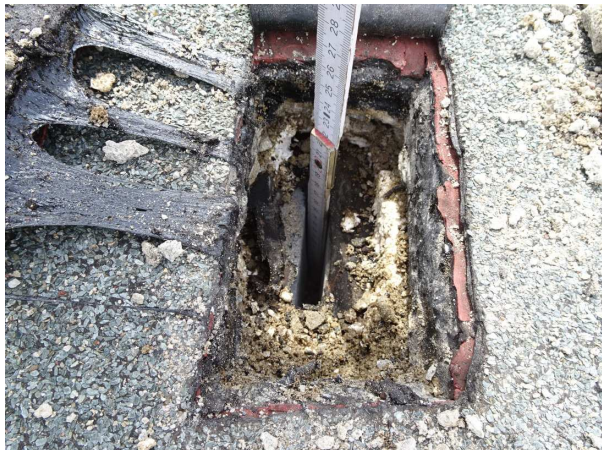
5.

Sonda S2 (pavilon B, foto č.5)

tl. (mm)
• asfaltové pásy	40
• betonová mazanina	20
• polystyren	30
• asfaltová lepenka	
• plynosilikátové tvárnice	140
• násyp - písek	30
• nosná konstrukce stropu

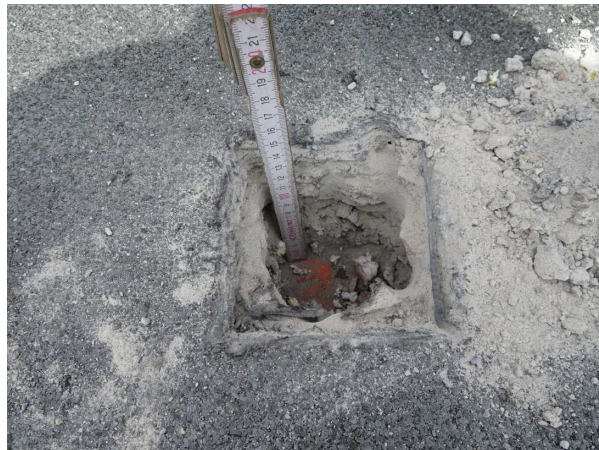
6.

Sonda S3 (pavilon C, foto č.6)

tl. (mm)
• asfaltové pásy	30
• betonová mazanina	60
• asfaltová lepenka	
• polystyren	50
• horní vlna VSŽ plechu (spodní vlny vyplněny pravděpodobně hubeným betonem)

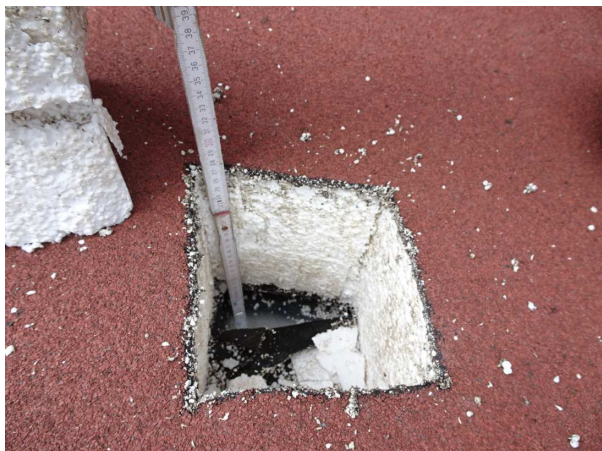
7.

Sonda S5 (spojovací krček, foto č.7)

tl. (mm)
• asfaltové pásy	10
• polystyren	200
• asfaltový pás	5
• <u>VSŽ plech</u>	<u>50</u>
• konstrukce stropu (za SDK podhledem)

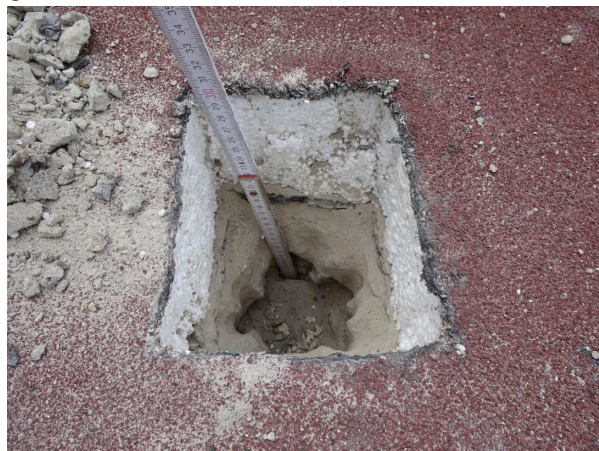
8.

Sonda S6 (spojovací krček, foto č.8)

tl. (mm)
• asfaltové pásy	10
• polystyren	100
• asfaltové pásy	10
• betonová mazanina	130
• plech	
• <u>polystyren</u>	<u>20</u>
• beton - pravděpodobně konstrukce stropu

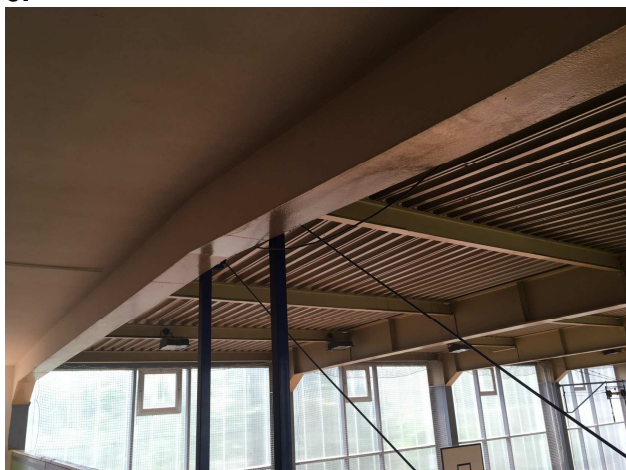
9.

Stropní konstrukce v místě sond S3,S4 nad pavilonem C – tělocvičnou, je tvořena dvěma různými stropními konstrukcemi. V části nad šatnami je stropní konstrukce provedena jako ŽB deska, v části nad hrací plochou je tvořena z ocelových průvlaků a vazníků, blíže viz foto č.9.

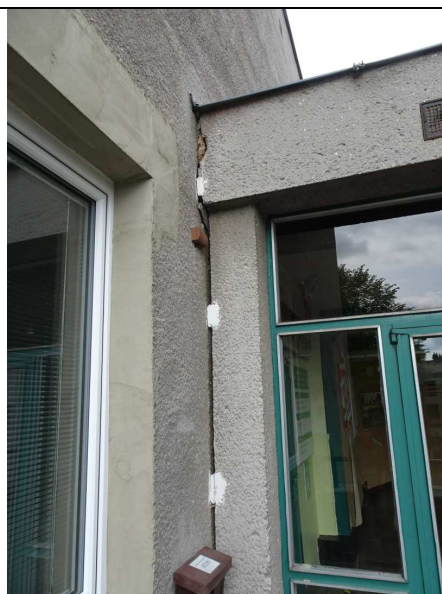
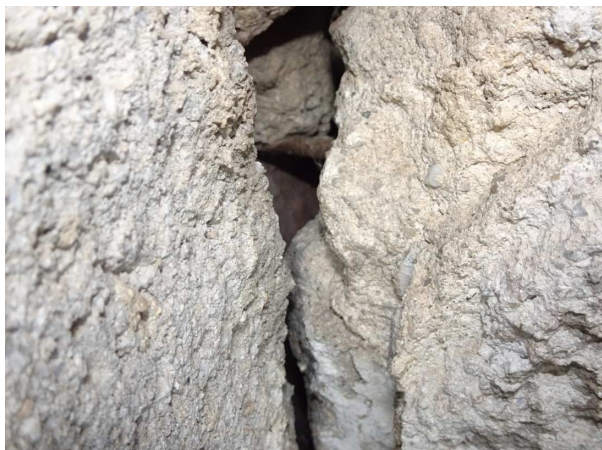
Na jižním konci spojovacího krčku, v místě napojení na pavilon A je viditelná výrazná svislá trhlinka. Při bližším zkoumání je zřejmé, že obě konstrukce jsou od sebe stavebně oddělené dilatační spárou. Pouze v úrovni ztužujícího věnce, přibližně v rovině ploché střechy, byly obě budovy propojeny, v otevřené trhlině je dokonce viditelná vodorovná ocelová výztuž propojující obě budovy. Ovšem v místě styku budov je i železobetonový věnec přerušen svislou trhlinou, foto č. 10, 11.
