ZÁVĚREČNÁ ZPRÁVA 53-2019

STAVEBNĚ TECHNICKÉHO PRŮZKUMU S OHLEDEM NA VÝSKYT AZBESTU V OBJEKTECH ZŠ ŠVERMOVA, LIBEREC

PŘEDMĚT PRŮZKUMU:	STAVEBNĚ TECHNICKÝ PRŮZKUM OBJEKTŮ S OHLEDEM NA VÝSKYT AZBESTU
OBJEDNATEL:	DIGITRONIC CZ S.R.O. ŠIMKOVA 904 HRADEC KRÁLOVÉ
MÍSTO STAVBY:	ŠVERMOVA 403/40
OBEC:	LIBEREC
DATUM PROVEDENÍ PRŮZKUMU:	25. 10. 2019

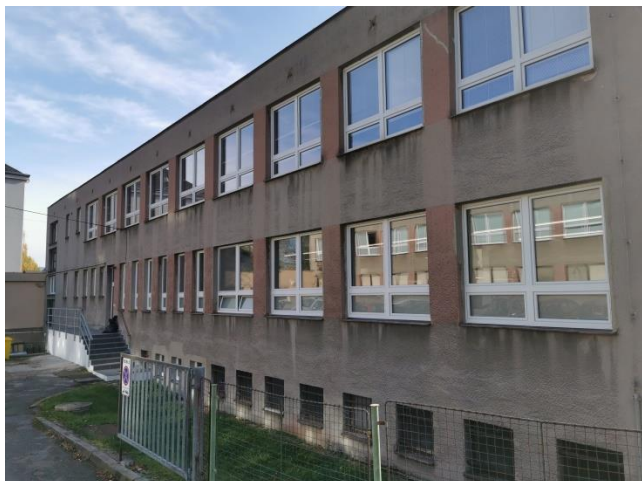
obrázek č.1

Pavilony A a B jsou postaveny jako systém železobetonových sloupů s předsazenými keramickými panely. Stropy v objektech jsou železobetonové. Stávající dřevěné okenní výplně jsou částečně nahrazeny plastovými (obrázek č.1). Střechy pavilonů jsou ploché s izolační vrstvou provedenou z modifikovaného asfaltového pásu u něž lze předpokládat, že vzhledem k datu výroby neobsahuje azbestová vlákna (obrázek č.2). V rámci stavebně technického průzkumu s ohledem na výskyt azbestu nebylo vhodné provádět sondy do střešního pláště z důvodu možného zatečení do objektů. Vzhledem k tomu, že do stávajících souvrství budou minimální stavební zásahy, doporučujeme případně při zásahu do střešního souvrství posoudit v době provádění stavby, zda nejsou na stropu ponechány původní oxidované pásy a ty případně dovozorkovat na přítomnost azbestových vláken.

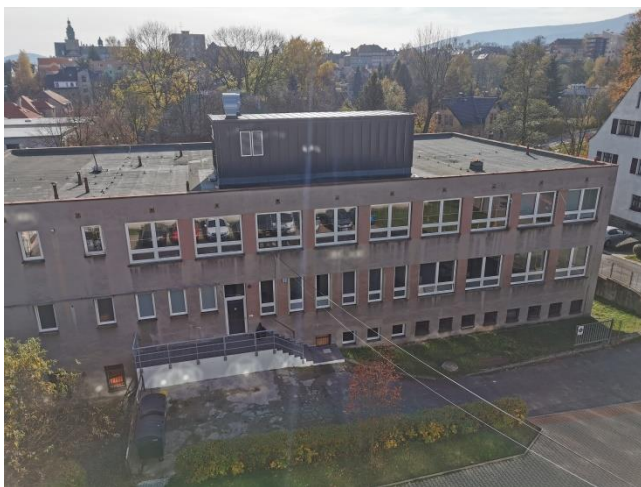
obrázek č.3

Nad střechou Pavilonu A byla v nedávné minulosti vybudována střešní nástavba (obrázek č.3), která je bez podezření na přítomnost azbestových vláken.

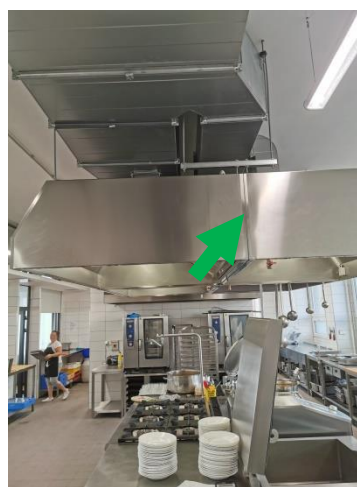
obrázek č.4

V jídelně proběhla v nedávné minulosti rekonstrukce. Součástí této byla i výměna vzduchotechniky. Dnes použité potrubí má těsnění přírub (obrázek č.4,5) bez podezření na přítomnost azbestových vláken.

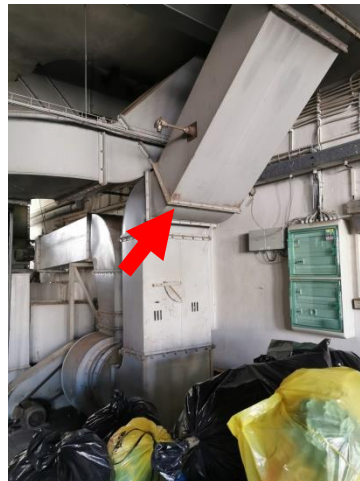
obrázek č.6

V objektu je nepoužívaný bazén a tělocvična. V minulosti byla v objektu v provozu strojovna vzduchotechniky, která má ve svých zařízeních a potrubích, která vedou po celém objektu, přírubové spoje s těsnícími provazci s obsahem azbestu (obrázky č.6,7).
