Radka Frydrychová – arboristické poradenství

HODNOCENÍ STAVU STROMŮ A PLÁN PÉČE

Park U kostela sv. Kříže, Liberec

V Liberci 10. 10. 2021, doplněno 11/2021

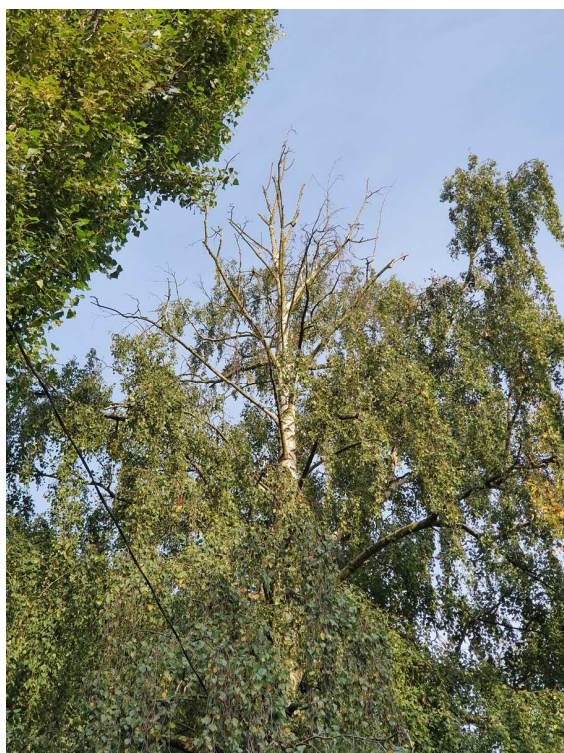
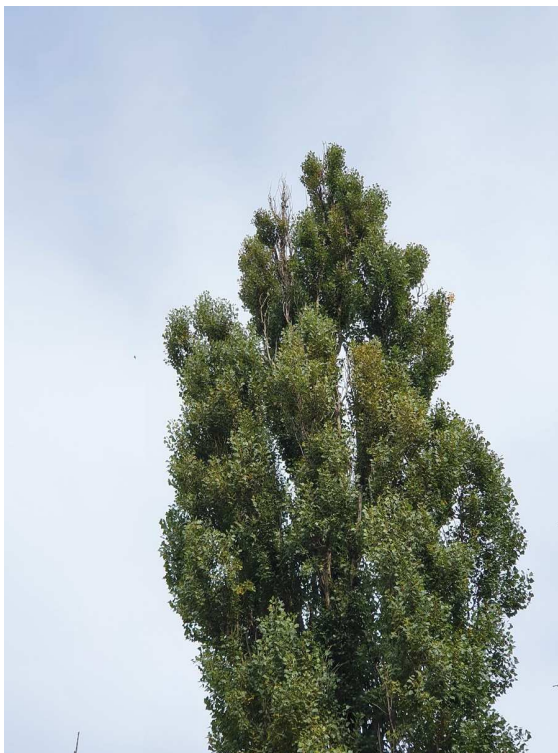
Topoly se špatnými materiálovými vlastnosti dřeva – u pyramidálního topolu byl zjištěn odumřelý terminál a silné suché větve. U topolu šedého nad schody se nacházejí zlomy po odlomených silných kosterních větvích.

Odumřelý vrchol u břízy a pyramidálního topolu

Návrh řešení: u pyramidálního topolu je navrženo sesazení koruny, u topolu šedého obvodová redukce. Vzhledem k rozsáhlému porostu břechťanu doporučuji při výstupu do koruny zkontrolovat kosterní větvení.

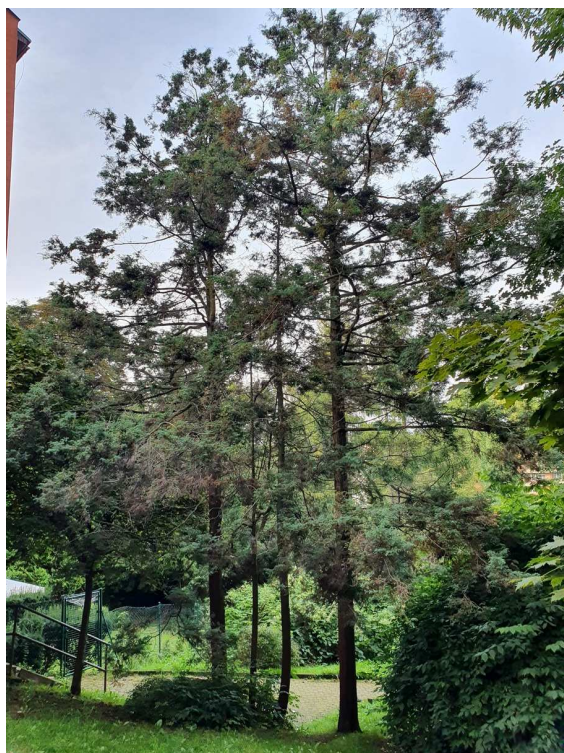
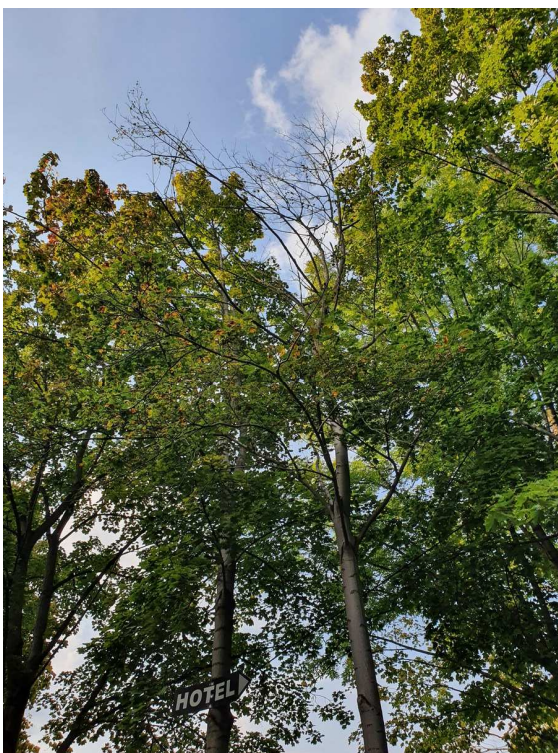
Prosychající cypřišky a odumírající javor

Návrh řešení: odumřelé větve lze eliminovat některým typem udržovacího řezu (zdravotní, redukční). Odumírající javor č. 74 doporučuji pokácet.

Odumírající javor doporučuji pokácet.

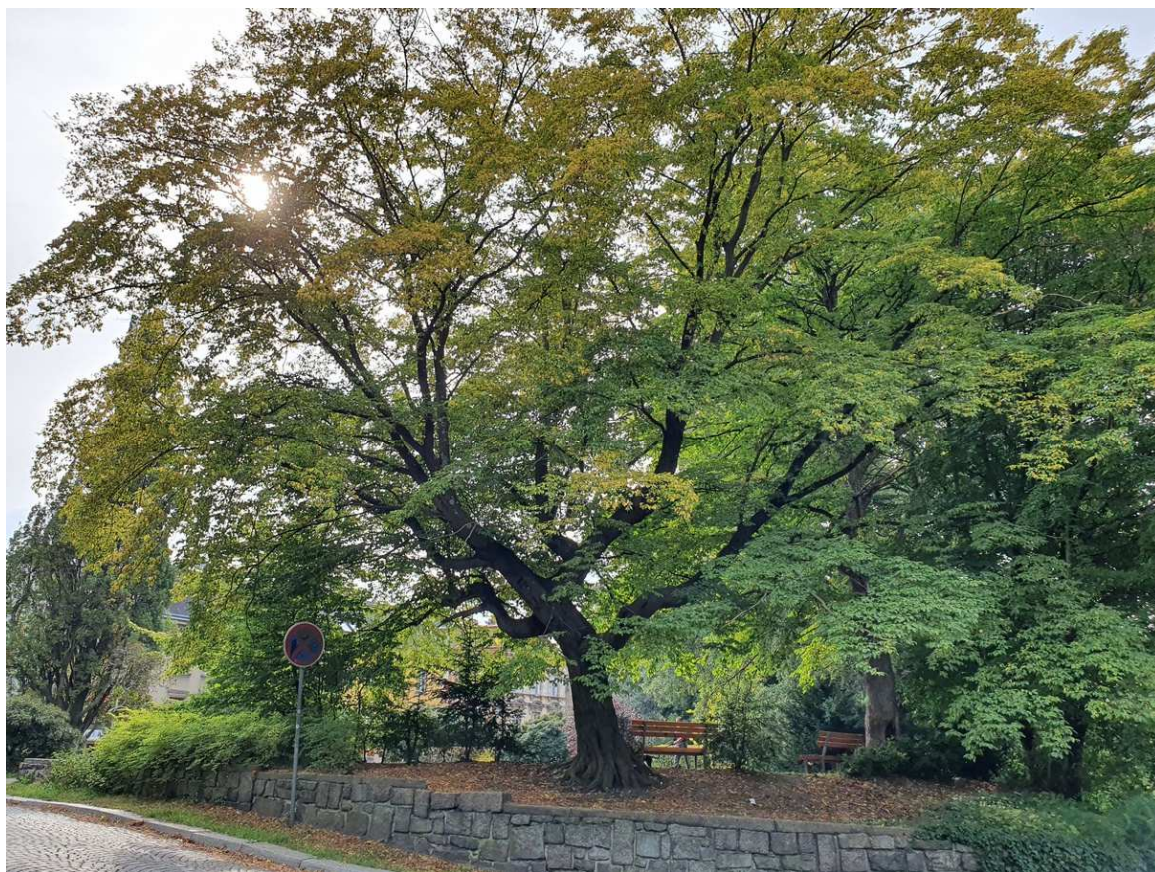
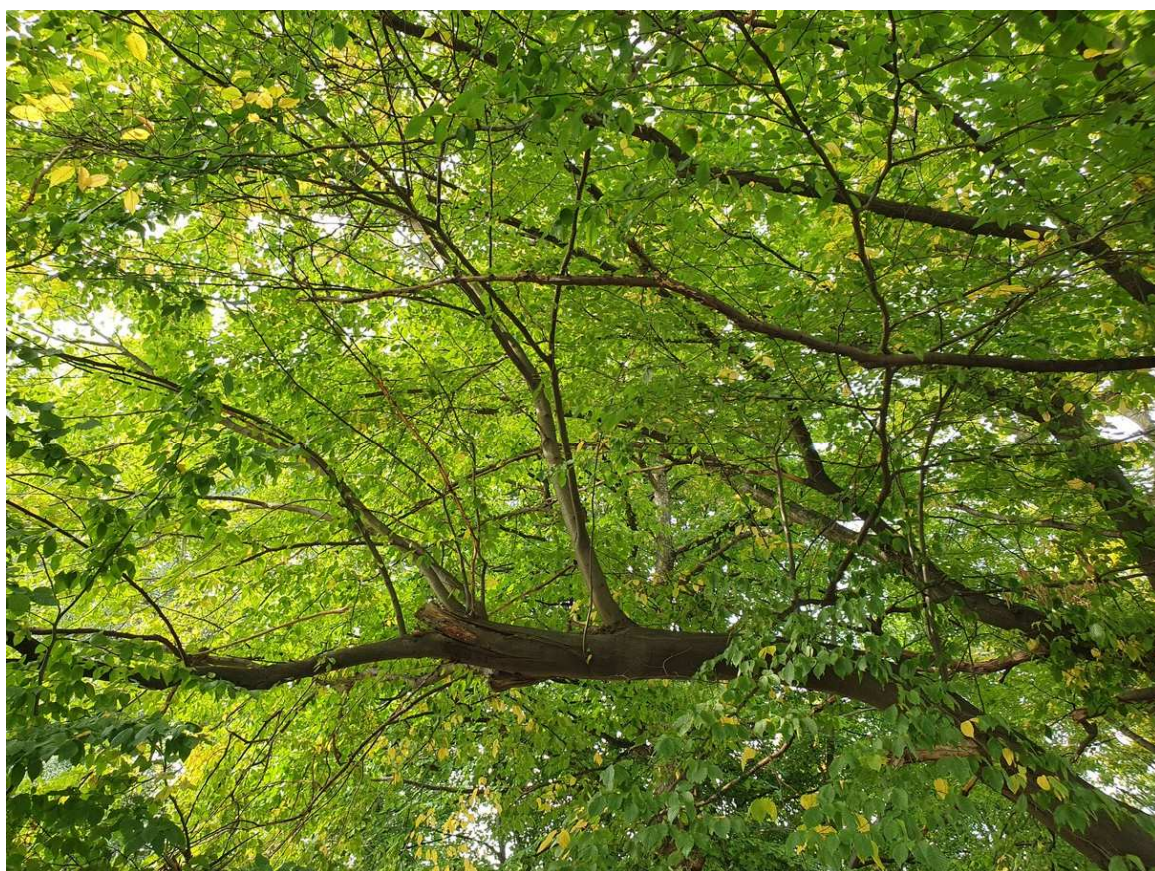
Mohutný habr na počátku senescence, zlomy na kosterních větvích a tvořící se výmladky

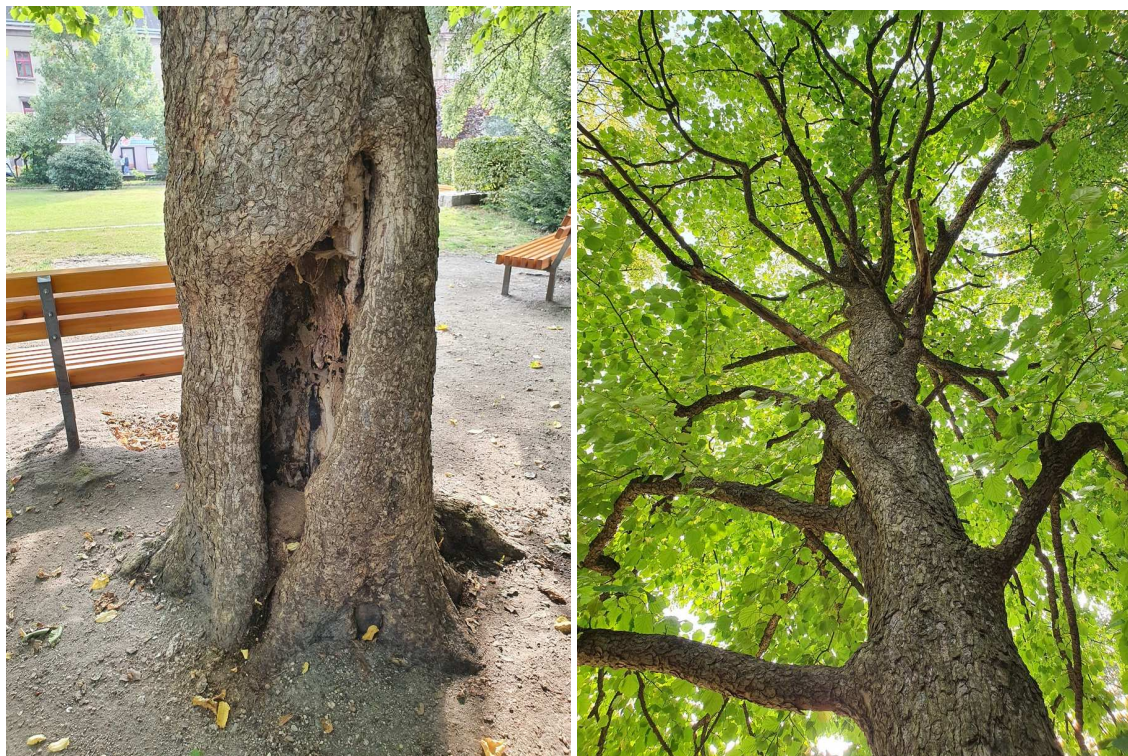
Líska turecká s dutinou na bázi kmene a odumřelé větve v zastíněných partiích

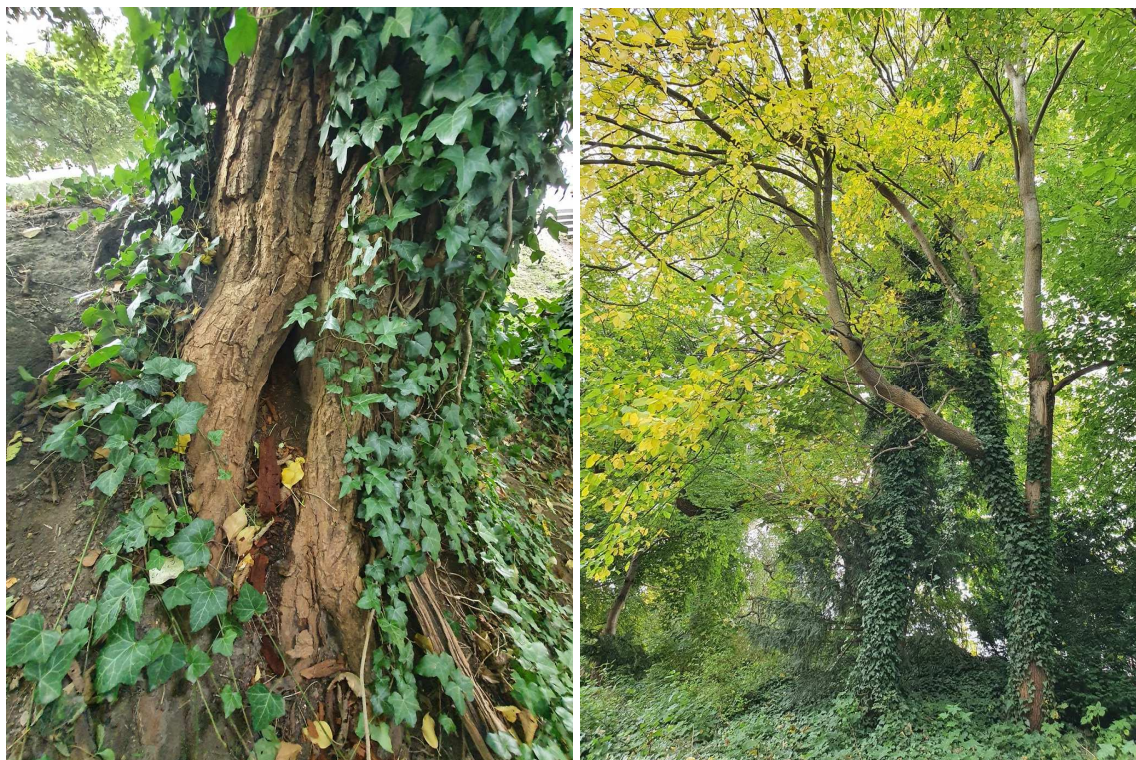
Dutina na bázi akátu a vylomená tlaková vidlice u habru

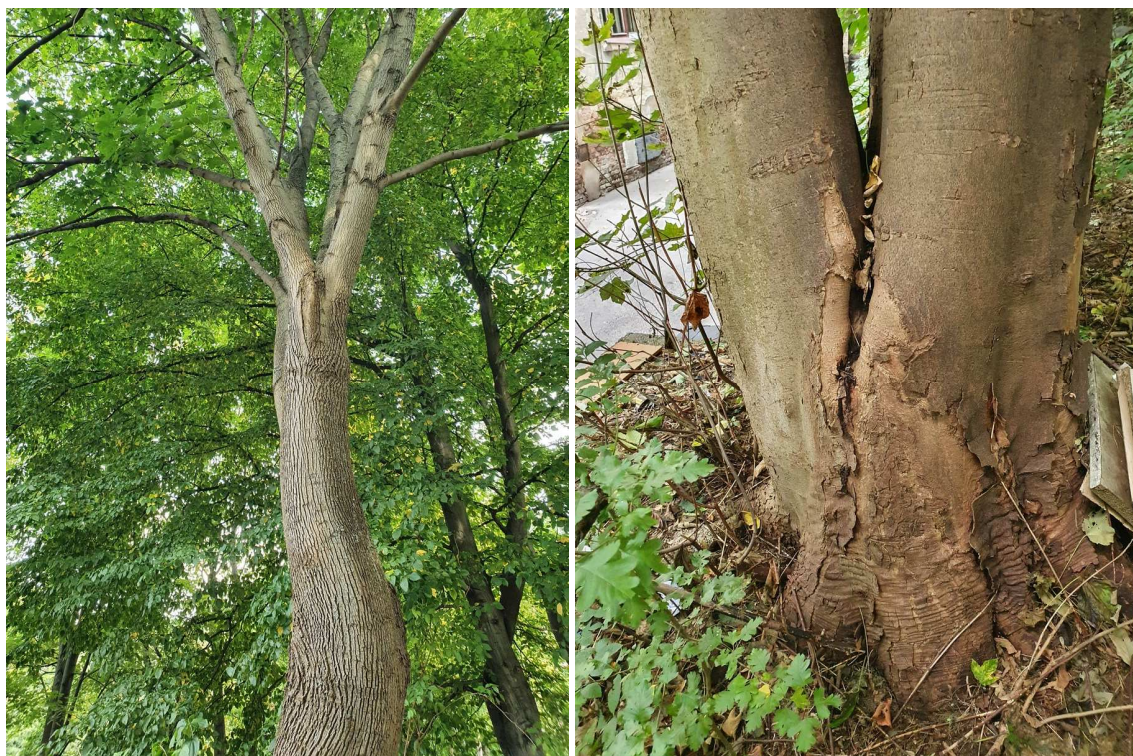
Nestabilní kosterní větvení – jedná se o úzká kosterní větvení s vrůstající kůrou, která hrozí rozlomením, nebo větvení narušená hnilobou.

Nestabilní a narušené kosterní větvení u javorů

Návrh řešení: v některých případech, zejména u mladších jedinců nebo kosterních větví, je úzké nasazení možné stabilizovat lokální redukcí. Úzká kosterní větvení u starších jedinců je nutné zajistit bezpečnostními vazbami.

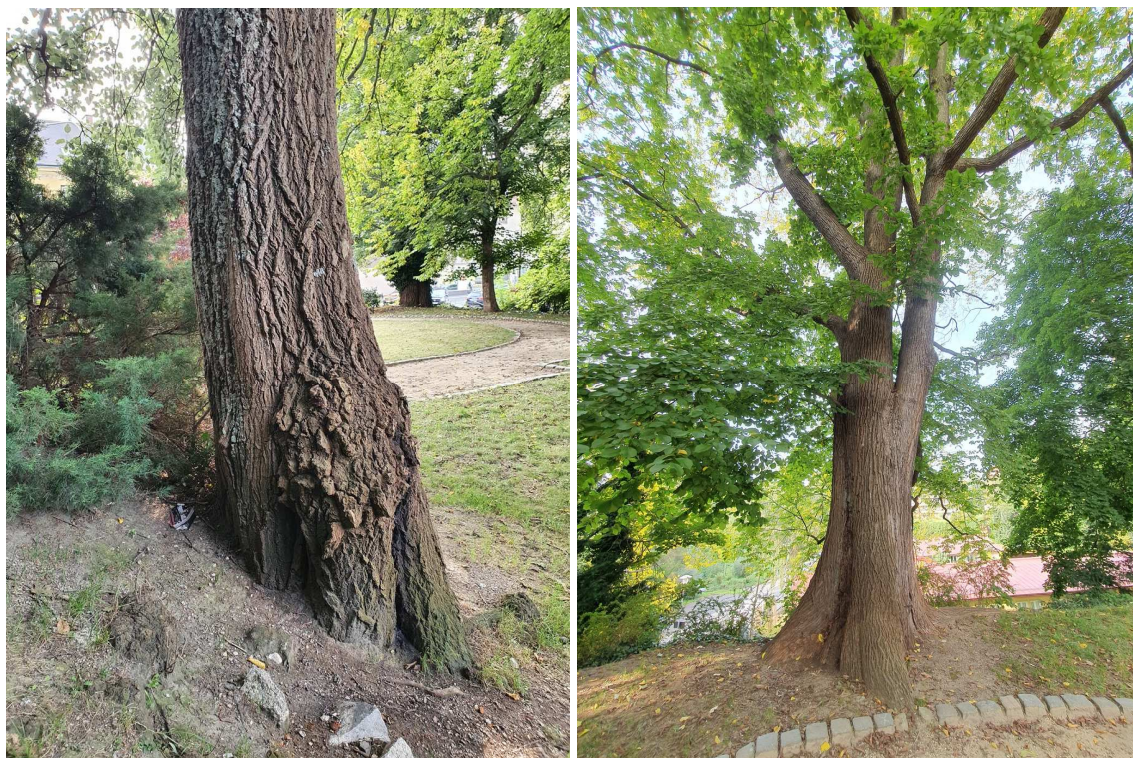
Zhutněný terén v okolí topolu a mohutného jilmu

- Vrstvou mulče o mocnosti do 10 cm bude pokryt zhutněný půdní povrch v okolí nejceňnějších jedinců v centrální ploše parku, v místech, kde to údržba dovolí. Kontakt mulče s kmeny stromu musí být minimalizován. Mulč bude nutné v průběhu let doplňovat do potřebné mocnosti. Navrženým opatřením dojde jednak k zamezení dalšího zhutňování půdního profilu, dále bude vylepšen vodní režim stanoviště.
- Slabou vrstvou štěpky bude pokryta vrstva rašeliny v okolí rododendronů z důvodu zamezení vysychání;
- Zbylá štěpka bude rozptýlena v porostu ve svahu pod ul. Heliova.

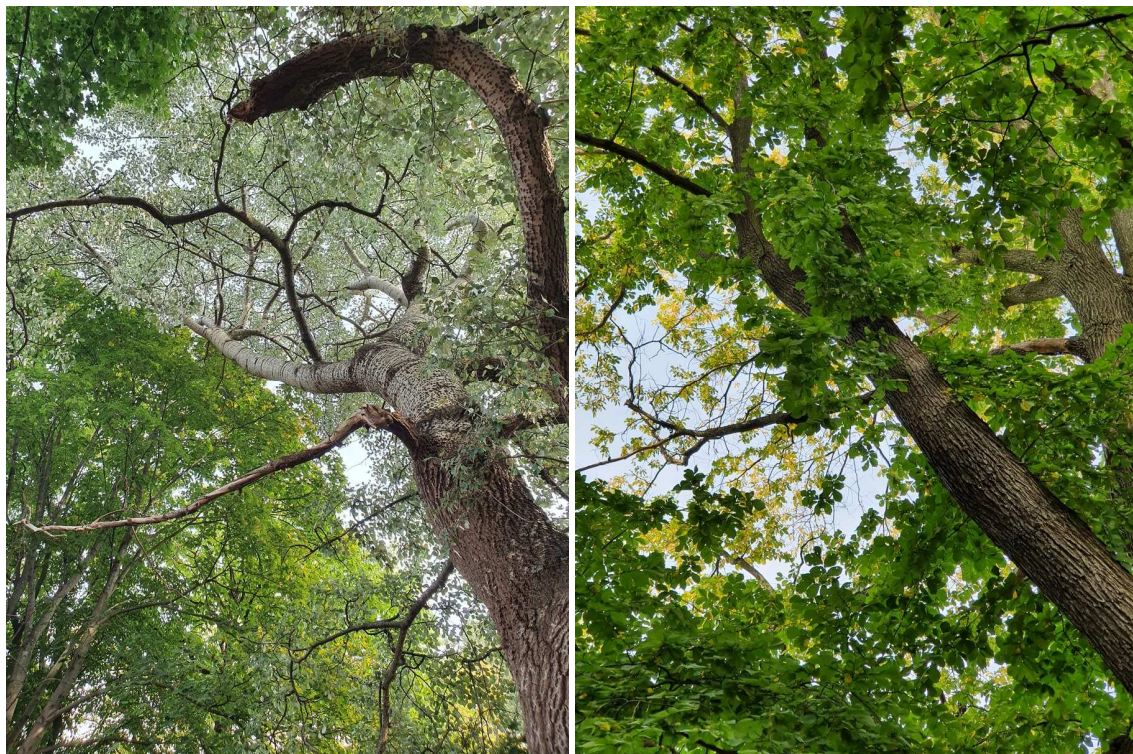
Silné odumřelé větve v koruně topolu a jilmu

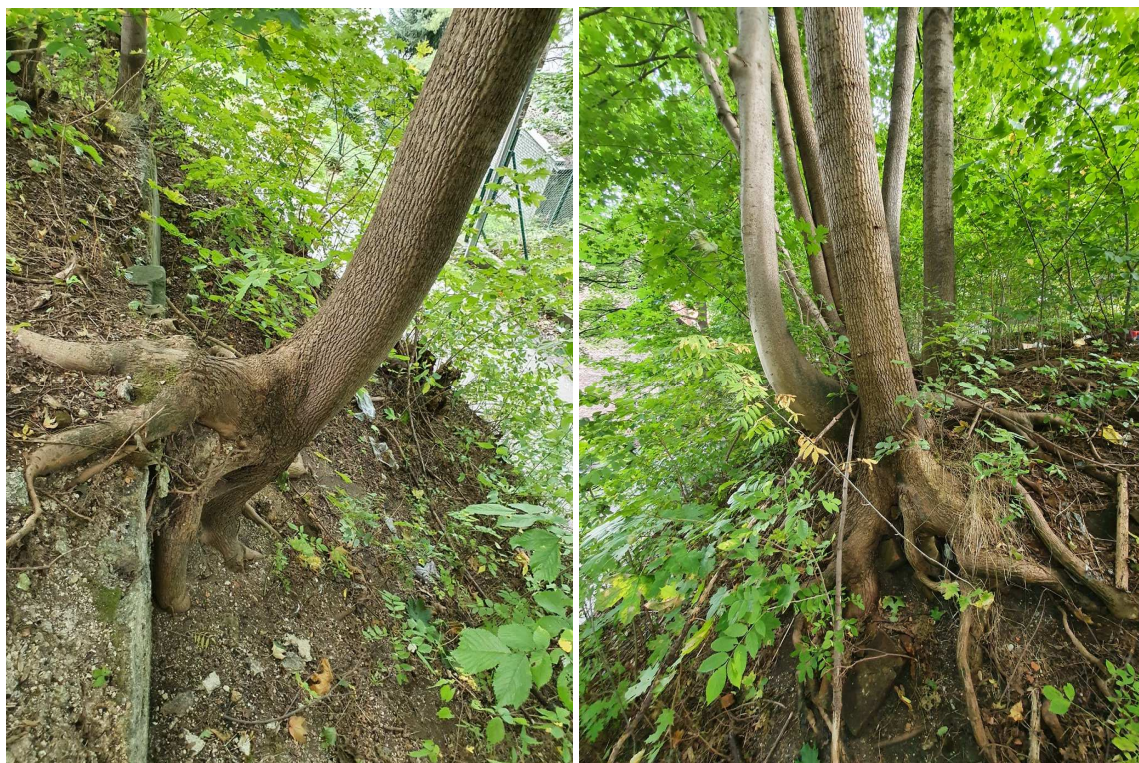
Javory na svahu nad ul. Rybářská

Stromy na svahu nad ul. Rybářská rostou v těsném zápoji. Pokud se nebude do porostu zasahovat, lze většinu dřevin ponechat bez zásahu. K ošetření jsou navrženy pouze stromy nad silnicí a parkovištěm. Porost doporučuji na stanovišti zachovat z důvodu stabilizace svahu, není vhodné zasahovat do porostního pláště.
