## PRAVIDELNÁ ZPRÁVA O REVIZI HROMOSVODŮ

vykonané dne : 25. 4. 2018 ..... podle normy ČSN 33 1500  
revizní technik : Dana Sehnoutková ..... závod : Základní škola Liberec  
10995/5/15/R-EZ-E3B ..... Kaplického 384  
Borový vrch 791, Liberec 14 ..... L i b e r e c 23

Základní škola Liberec  
Kaplického 384, Liberec 23 :

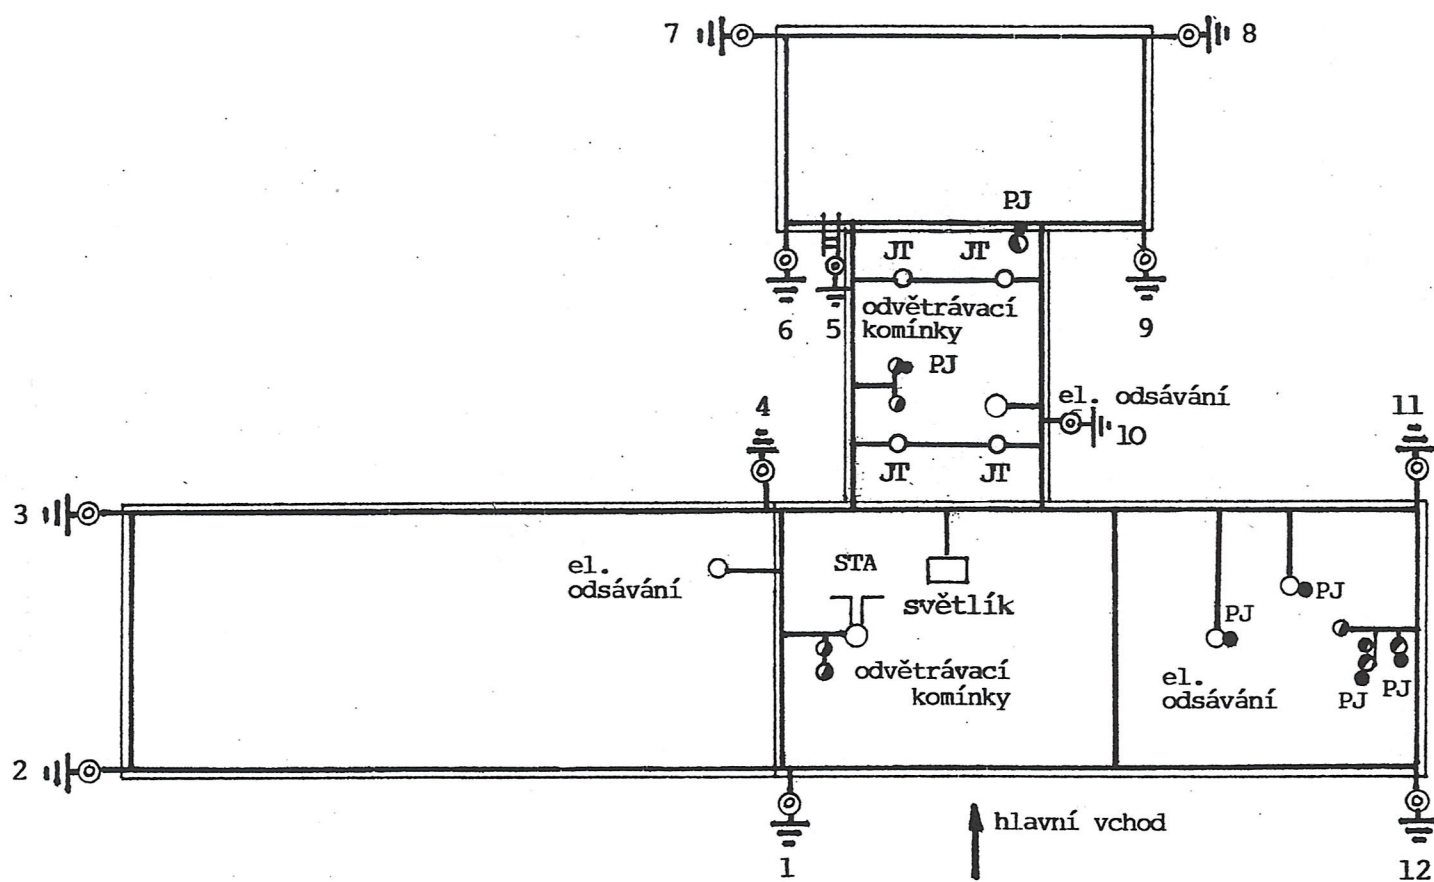
| Pořadové číslo | Druh objektu, stavební materiál a krytina<br>Popis hromosvodu, větší kovové hmoty a způsob uzemnění, zjištěné závady apod. | Počet | | Svody materiál a průřez | Zemnič | |
|---|---|---|---|---|---|---|
| 1. | <p><b>Základní škola Liberec, Kaplického 384, Liberec 23 :</b></p> <p>Jedná se o objekt panelový, přízemní, členitého půdorysu.</p> <p>Obvod cca 260 m<br/>Výška cca 8 m</p> <p>Střecha : plochá<br/>Krytina : živičná.</p> <p><b>Provedení hromosvod. ochrany :</b></p> <p><b>Jímací zařízení tvoří mřížová soustava</b> (ČSN 34 1390, čl. 40), dopl. 8 pomocnými jímači osazenými na tělesech el. odsávání a odvětrávacích komínkách a 4 strojenými jímači osazenými na ploché střeše.</p> <p><b>Vnější kovové hmoty</b> - stožár STA, el. odsávání, odvětrávací komínky, kovové stříšky odvětrávacích komínků, oplechování atiky, lx kovový výlez. žebřík, (v horní i spodní části), kov. konstr. okenních žaluzií a oplechování okenních parapetů - jsou připojeny na soustavu (ČSN 34 1390, čl. 111 - 116).</p> <p><b>Jímací vedení</b> - lano FeZn 50 mm<sup>2</sup> a drát AlMgSi ø 8 mm - je uchyceno v PV 32 po oplechování atiky a v PV 21.</p> <p><b>Svody</b> jsou uchyceny v PV 23 a v SO vedených po okenních parapetech (ČSN 34 1390, čl. 66).</p> <p>Jednotlivé svody jsou opatřeny normaliz. zkušebními svorkami a očíslovány novodurovými štítky dle přiloženého situačního schéma (ČSN 34 1390, čl. 78, 82).</p> <p><b>Rozmístění a počet svodů</b> splňuje požadavky ČSN 34 1390, čl. 62 a 64.</p> <p><b>Uzem. přívody svodů</b> z drátu FeZn ø 8 a 10 mm jsou chráněny před</p> | 8 PJ<br>4 JT | 12 | <p><b>Jímací vedení a svody :</b></p> <p>lano FeZn 50 mm<sup>2</sup><br/>drát AlMgSi ø 8 mm</p> <p><b>Od zkušební svorky do země :</b></p> <p>drát FeZn ø 8 mm<br/>drát FeZn ø 10 mm</p> <p>kovový výlez. žebřík</p> <p><b>spojená soustava :</b></p> | 1<br>2<br>3<br>4<br>5<br>6<br>7<br>8<br>9<br>10<br>11<br>12 | 1,2<br>1,6<br>1,6<br>2<br>0,5<br>0,5<br>1,8<br>1,8<br>1,8<br>1,8<br>1,8<br>1,8 |

| Pořadové číslo | Druh objektu, stavební materiál a krytina<br>Popis hromosvodu, větší kovové hmoty<br>a způsob uzemnění, zjištěné závady apod. | Počet | | Svody<br>materiál<br>a průřez | Zemnič | |
|---|---|---|---|---|---|---|
| | <p>mechanickým poškozením uložení<br/>do <b>ochranných kovových trubek</b><br/>(ČSN 34 1390, čl. 83).</p> <p><b>Uzem. soustava</b> je provedena<br/>v souladu s ČSN 33 2000-5-54.</p> <p><b><u>Závady : bez závad.</u></b></p> <p><b><u>Zpráva pro provozovatele :</u></b></p> <p><b><u>Provozovatel zajistí :</u></b></p> <ul style="list-style-type: none"> <li>- <b>odhlášení</b> slaboproudých vodičů,<br/>které jsou vedeny po jímacím ve-<br/>dení min. 2 m (ČSN 34 1390, čl.<br/>253),</li> <li>- uchycení svodu č. 12 v horní<br/>části do podpěry.</li> </ul> <p style="text-align: center;">x x x</p> | | | | | |

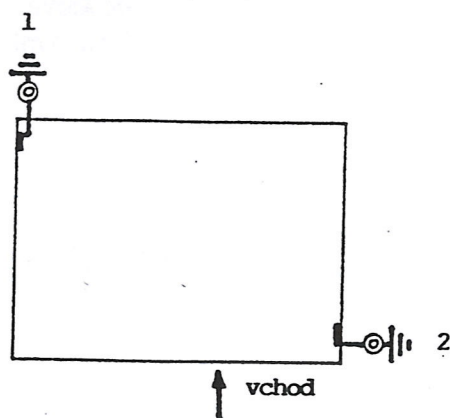
Zahradní domek :

| Pořadové číslo | Druh objektu, stavební materiál a krytina<br>Popis hromosvodu, větší kovové hmoty a způsob uzemnění, zjištěné závady apod. | Počet | | Svody materiál a průřez | Zemnič | |
|---|---|---|---|---|---|---|
| 2. | <p><b><u>Zahradní domek :</u></b></p> <p>Jedná se o domek zděný, přízemní.</p> <p>Délka cca 5 m<br/>Šířka cca 3 m<br/>Výška cca 3 m</p> <p>Střecha : plochá<br/>Krytina : živičná.</p> <p><b><u>Provedení hromosvod. ochrany :</u></b></p> <p><b>Oplechování atiky</b> slouží jako náhodný jímač dle ČSN 34 1390, čl. 51 c.</p> <p><b>Vnější kovové hmoty</b> - okapové žlaby a okapová roura v blízk. svodu č. 1 - jsou připojeny (ČSN 34 1390 čl. 111 - 113).</p> <p><b>Svody</b> jsou opatřeny normaliz. zkušebními svorkami a očíslovány novodurovými štítky dle přiloženého situač. schema (ČSN 34 1390, čl. 78, 82).</p> <p><b>Rozmístění a počet svodů</b> splňuje požadavky ČSN 34 1390, čl. 62 a 64.</p> <p><b>Uzem. přívody svodů</b> z drátu FeZn <math>\phi</math> 8 mm jsou chráněny před mechanickým poškozením uložením do ochranných kovových trubek (ČSN 34 1390, čl. 83).</p> <p>Naměřené hodnoty zem. odporů obou zemniců jsou v souladu s ČSN 34 1390, čl. 106, 33 2000-5-54.</p> <p><b><u>Závady : bez závad.</u></b></p> | - | 2 | | | |
