HODNOCENÍ STAVU STROMŮ A PLÁN PÉČE

Park Na Rybníčku, Liberec

Ing. Radka Frydrychová – arboristické poradenství

V Liberci 26. 4. 2022

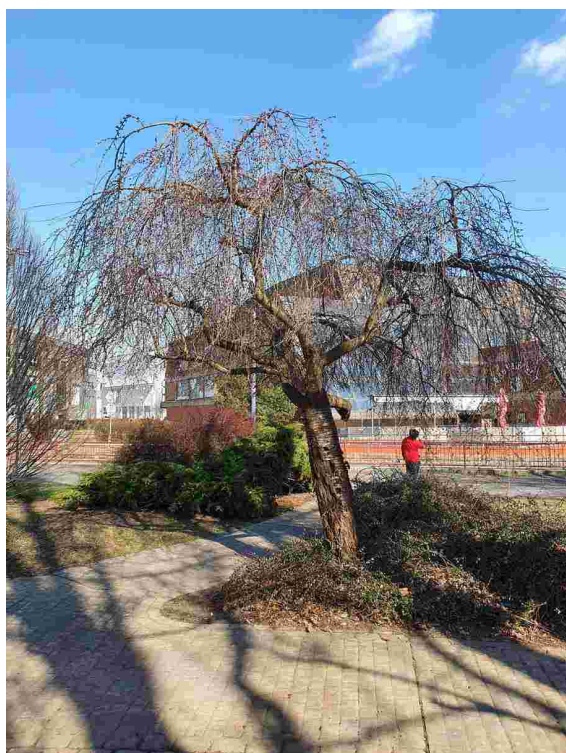
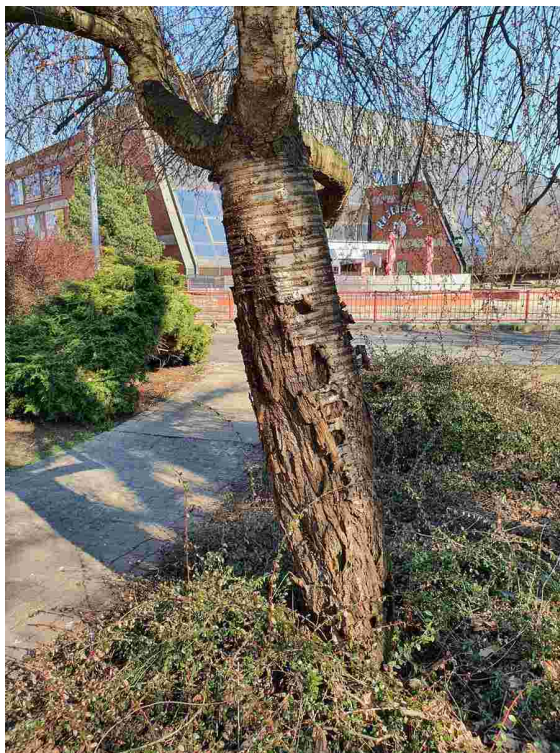
V prostoru za zastávkou najdeme kromě tvarovaných keřů pustorylu věncového (*Philadelphus coronarius*) nízkou sakuru (*Cerasus serrulata*) s pěkným habitem, ale rozsáhlým poškozením kmene. Nedaleko se nachází mladý vícekmenný habru (*Carpinus betulus*) s vyvíjející se tlakovou vidlicí a volně rostoucí skupina keřů jalovce prostředního (*Juniperus x media* 'Pfitzeriana') a dřšťálu obecného (*Berberis vulgaris* 'Atropurpurea').

Sakura s poškozením kmene

Smrk s podélnou prasklinou na kmeni, který navíc koliduje se sousední lípou, doporučuji pokácet, stejně jako mladé javory mléče s poškozenými povrchovými kořeny a výraznějším poklesem vitality, které nelze vhodně stabilizovat řezem. Pařezy budou odfrézovány, jámy zasypany orníci, v místě javorů osety travním semenem a zality jemnou zálivkou. Některé další dřeviny s rozsáhlým poškozením jsou prozatím ponechány, výhledově však bude nutné přistoupit k jejich odstranění (sakura s rozsáhlým poškozením kmene).

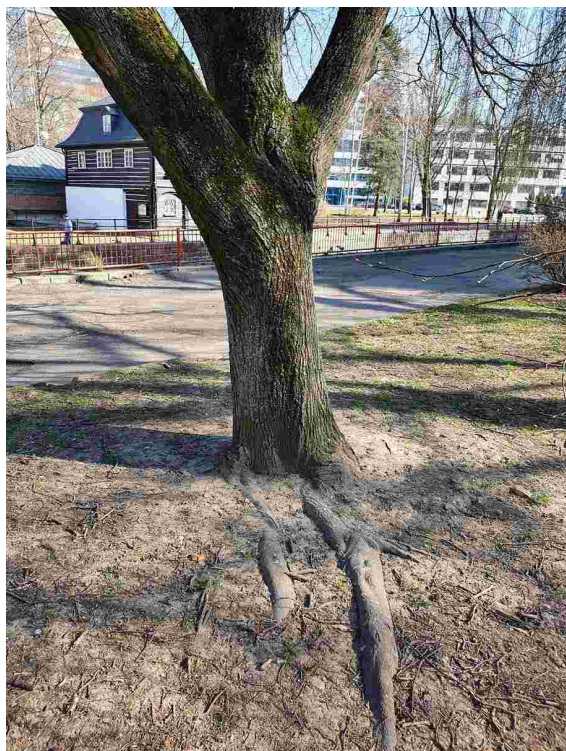
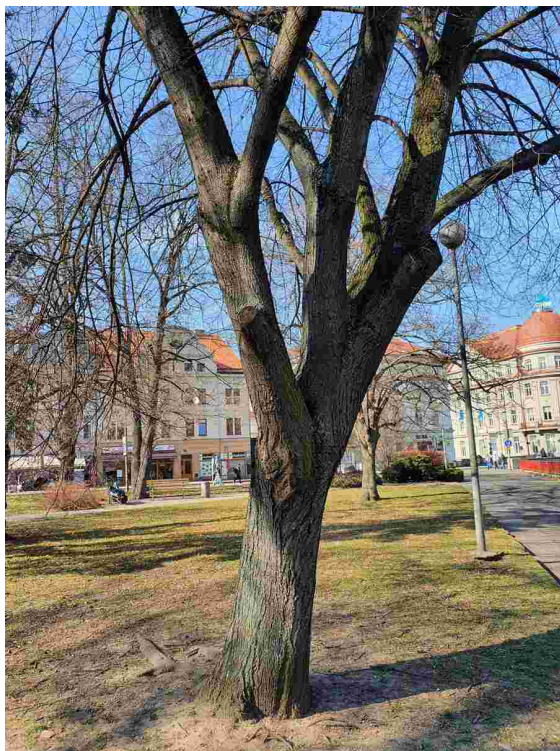
Zhutněný terén – v celém prostoru je terén s různou intenzitou zhutnění pošlapem, v okolí některých stromů již chybí travní drn, je zde pouze utužený půdní povrch. Utužení půdního

povrchu může způsobovat pokles vitality stromů a horší odrůstání mladých dřevin.

Zhutněný terén v okolí lip

Návrh řešení: není možné zamezit vstupu osob na travnaté plochy v parku a vylepšit stanoviště v okolí všech stromů (nakypření ztuhlého povrchu, zamulčování). Péči si však zaslouží mohutný senescentní stříbrný javor.

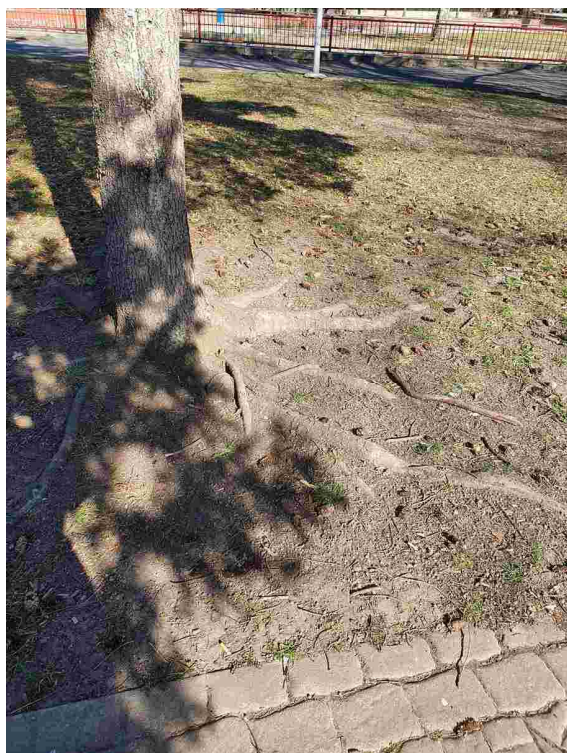
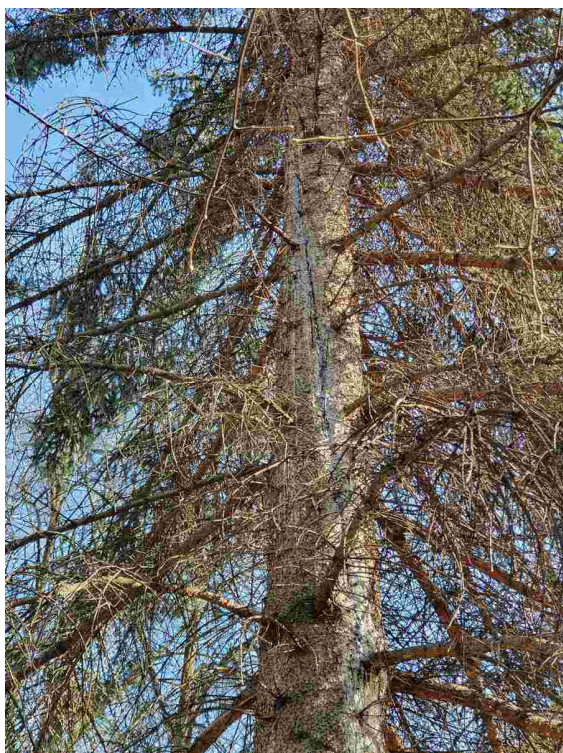
Smrk s poškozenými povrchovými kořeny a prasklinou na kmeni

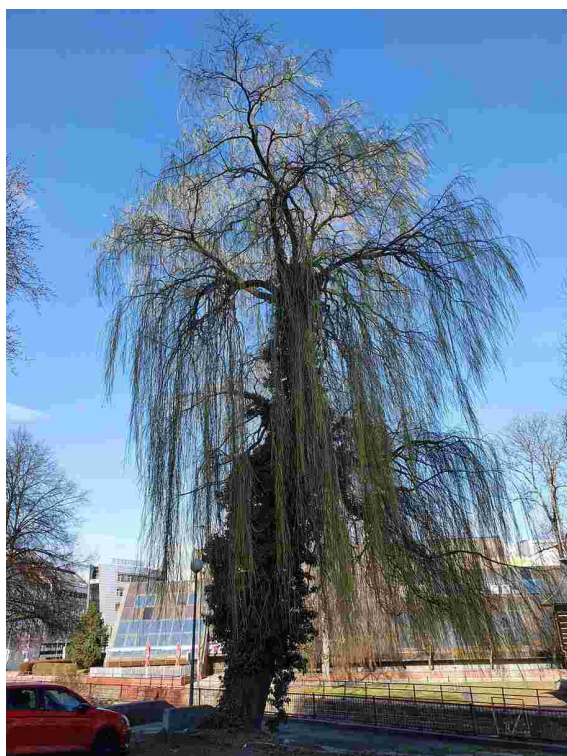
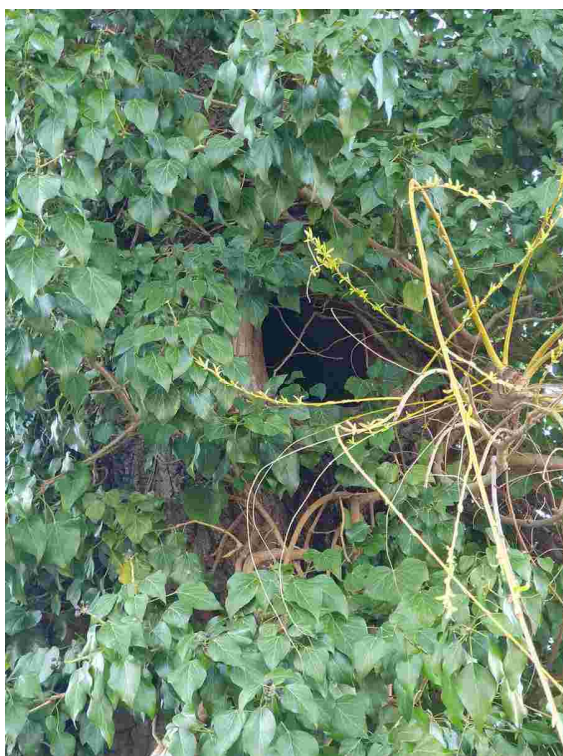
Vrba s dutinou ve kmeni

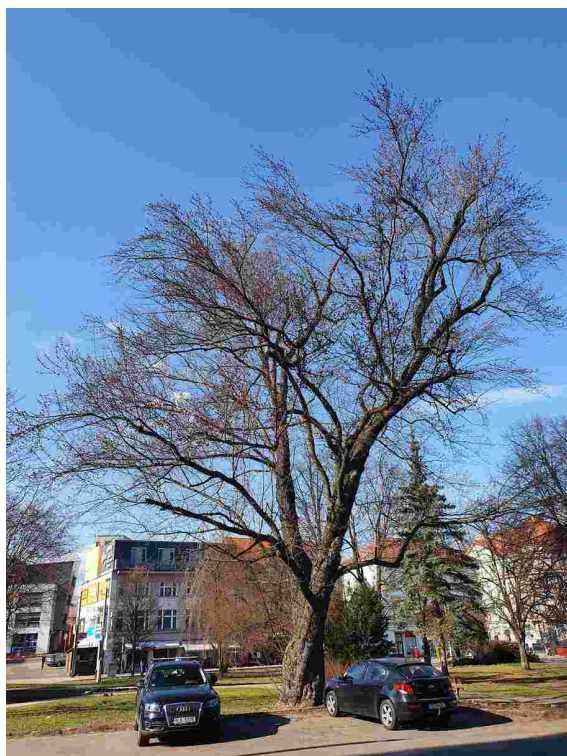
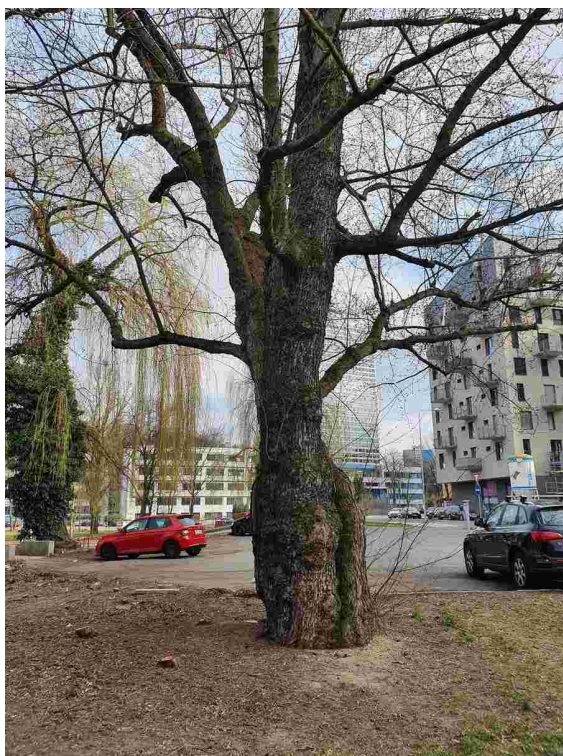
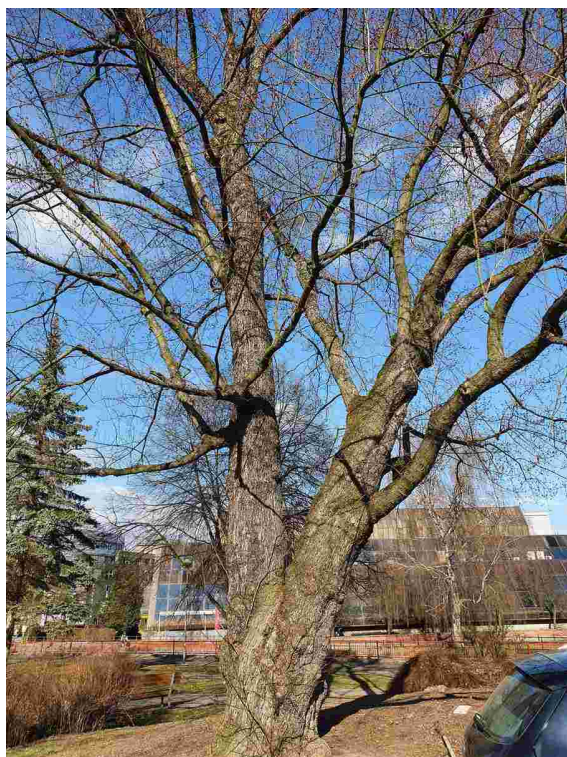
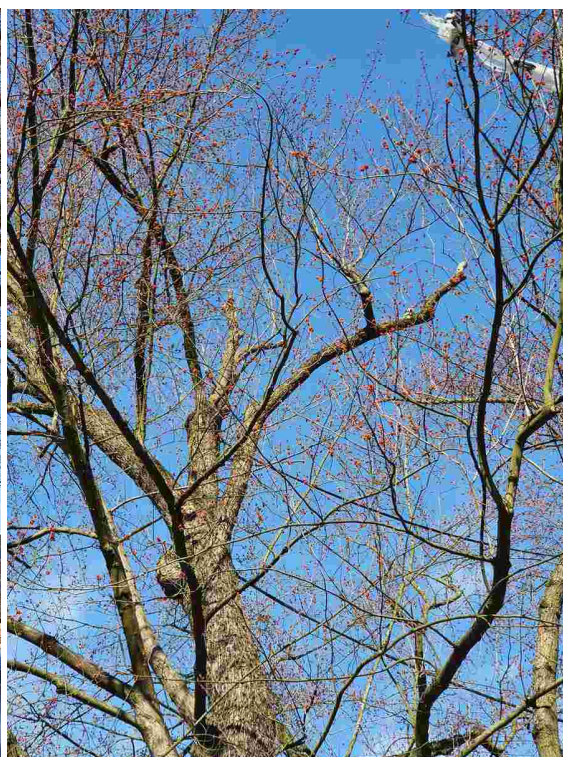
Dominantu v této části a v podstatě i v celém parku tvoří mohutný stříbrný javor a letitá vrba bílá (*Salix alba*) u parkoviště. Javor roste v mírně zhutněném terénu v blízkosti zpevněné plochy. Kmen tvoří tlakovou vidlici, která je zajištěna dynamickou bezpečnostní vazbou. Střední výhon v koruně je odumřelý, silné suché větve se nacházejí v celém prostoru koruny. Na jedné z kosterních větví se nachází kalusující rána po vylomené kosterní větvi. Ve spodních partiích se tvoří pěkný sekundární obrost. Vrba roste v úzkém svažitém zatravněném pásu mezi parkovištěm a asfaltovou cestou, v blízkosti prochází ještě schodiště. Kmen je bujně porostlý břečťanem, který zasahuje vysoko na kosterní větve. Ve výšce cca 3 m se nachází letitý vstup do centrální dutiny. Strom vykazuje primární náklon směrem k řece, v koruně se nacházejí odumřelé větve.

Mohutný senescentní javor stříbrný

Plocha pod okapovou linií stromu (kruh o průměru cca 10 m, omezený na jihu parkovištěm) bude zamulčována vrstvou štěrky o mocnosti do 10 cm. Mulč zlepšuje vláhové poměry v místě, zvyšuje se obsah humusu při rozkladu organického mulče a neunikají živiny v podobě plynů, zvyšuje se mikrobiální činnost. Štěpka nebude zasahovat přímo ke kmeni stromu. Organický mulč je postupně rozkládán a je potřeba jej průběžně doplňovat. Vrstva bude doplňována podle potřeby v intervalu 1 – 3 roky, na začátku vegetačního období. Do zamulčovaného prostoru bude zamezen vstup např. nízkým plůtkem (lanem) založeným na patkách, většími kameny apod... Zřízení oplocení není součástí projektu.

U mohutného senescentního javoru u parkoviště bude provedeno zamulčování půdního povrchu v kořenové zóně.

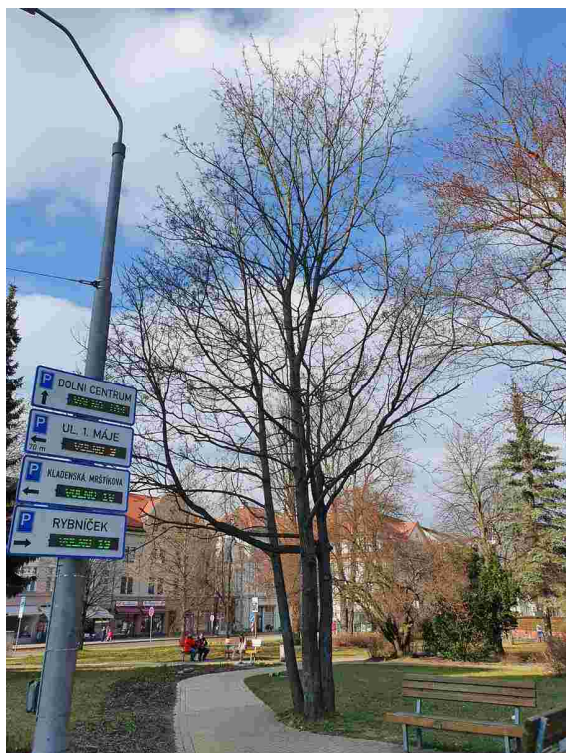
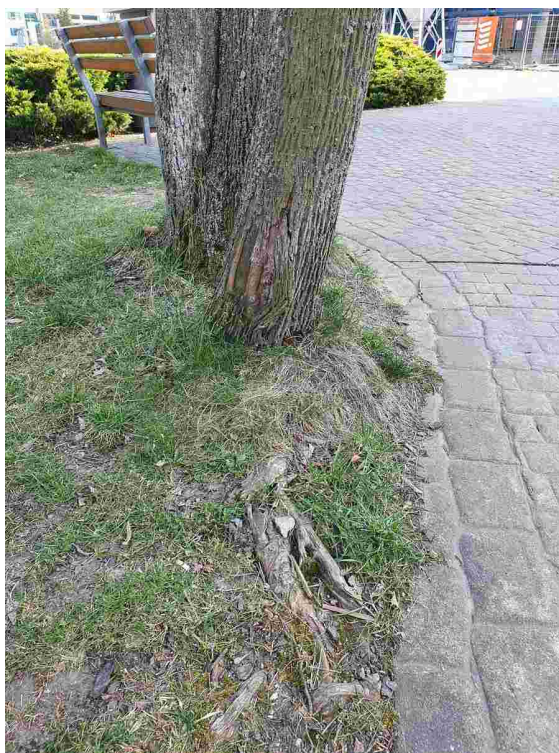
V západním trávníku v těsné blízkosti cesty roste dvojice mladých javorů mléčů. U obou stromů jsou poškozené povrchové kořeny, u jednoho bylo zjištěno poškození báze, tlaková vidlice, kmeny jsou poškozovány kosterními větvemi. Stromy tvoří společnou nad chodník asymetrickou korunu.

Javory mléče s poškozením kořenů a poklesem vitality

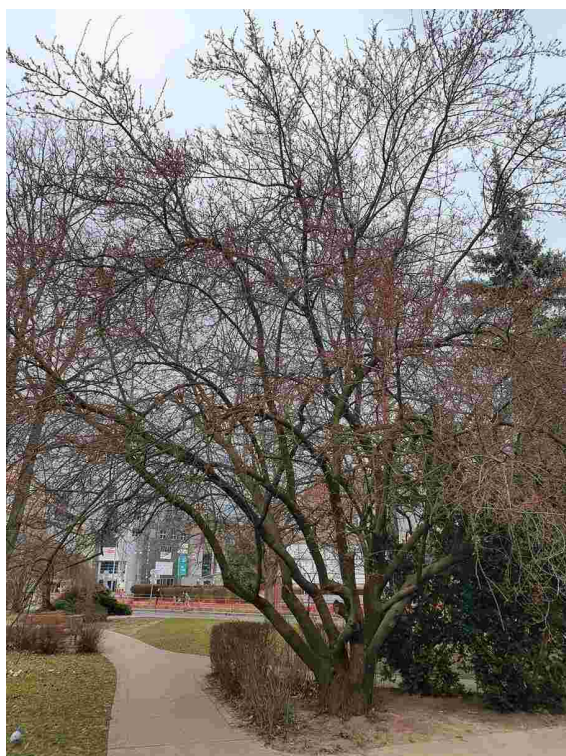
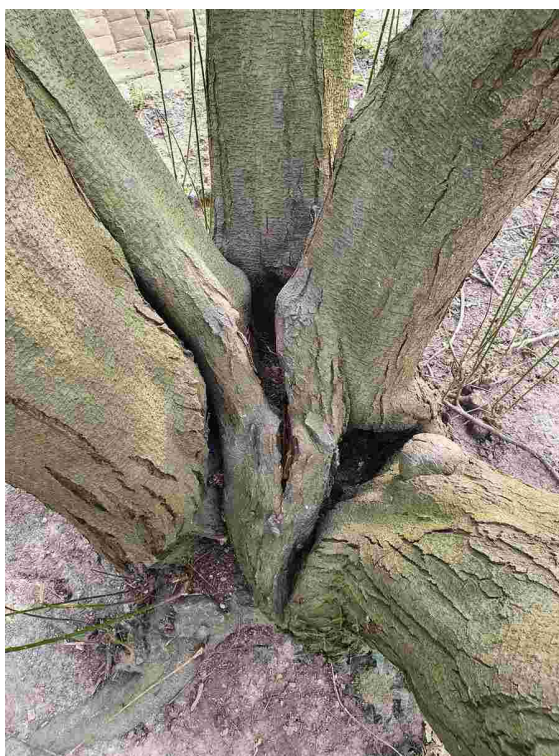
Myrobalán s prasklým kosterním větvením

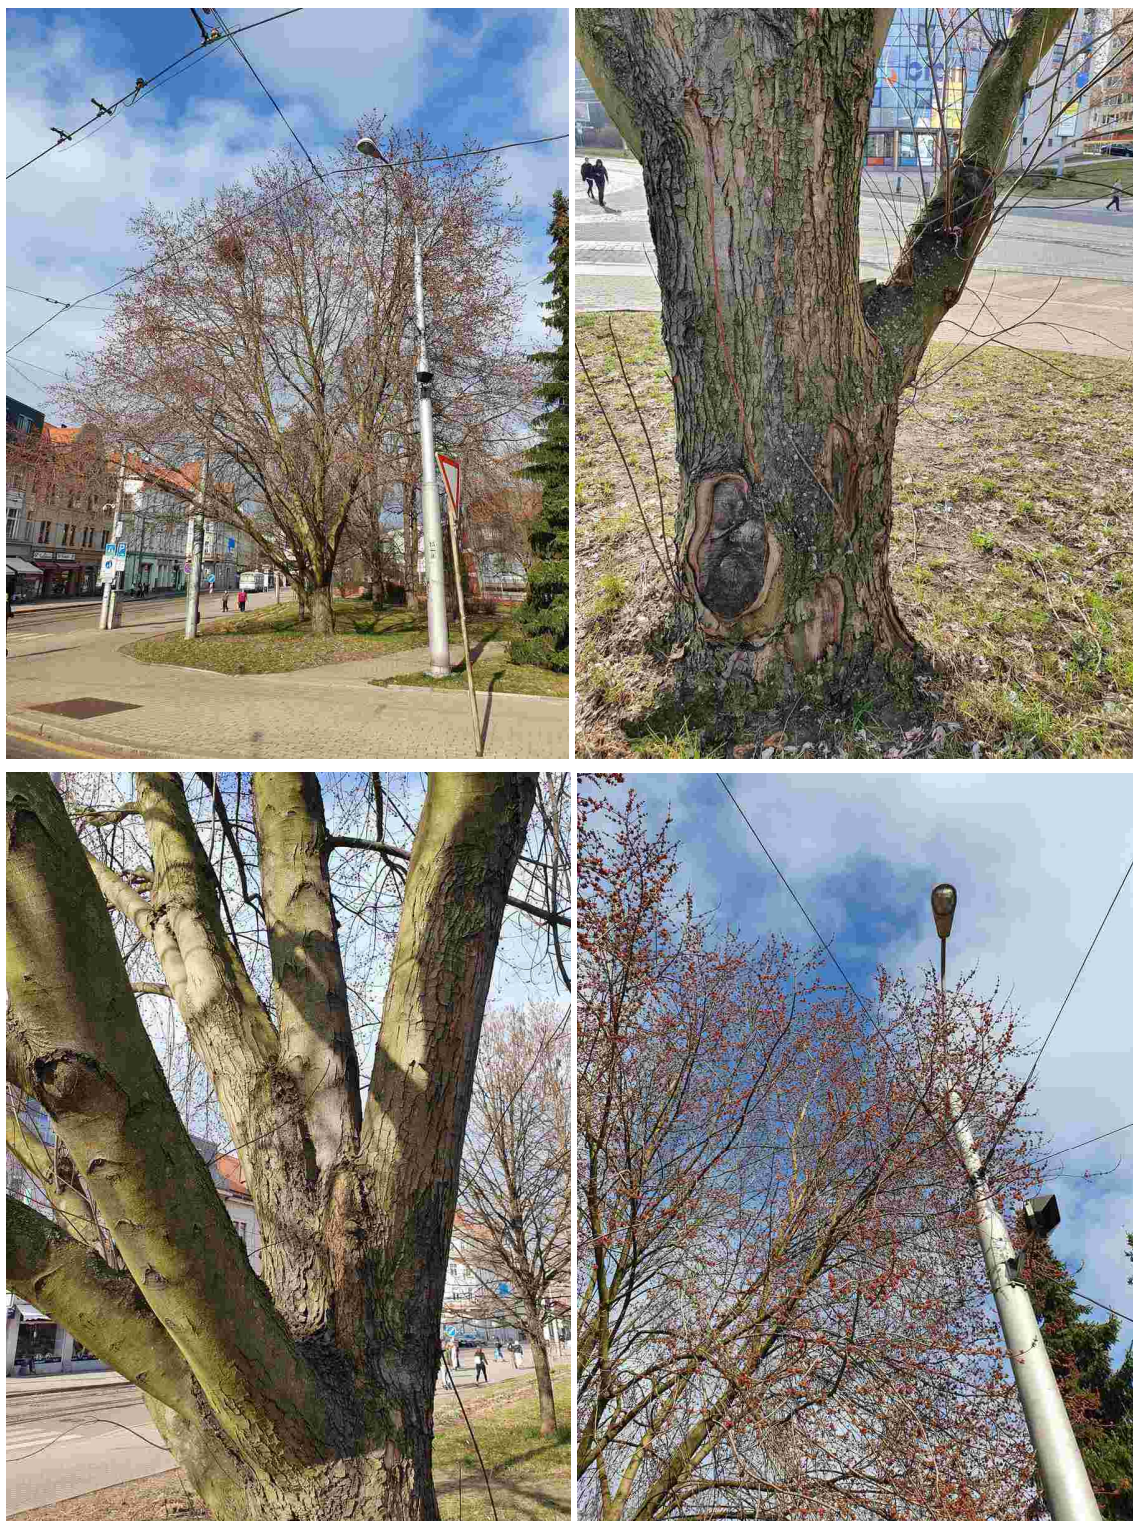
Kolize s lampami – javor stříbrný na západním okraji parku koliduje se dvěma lampami VO.

Mladý stříbrný javor na okraji parku s tlakovým větvením a kolidující s lampou

Návrh řešení: kolizi lze vyřešit provedením lokální redukce – kromě vyřešení vlastní kolize (větve přímo zasahující k lampě) je nutné zajistit volný prostor pod lampou, aby osvětlovala pod korunou procházející chodník.

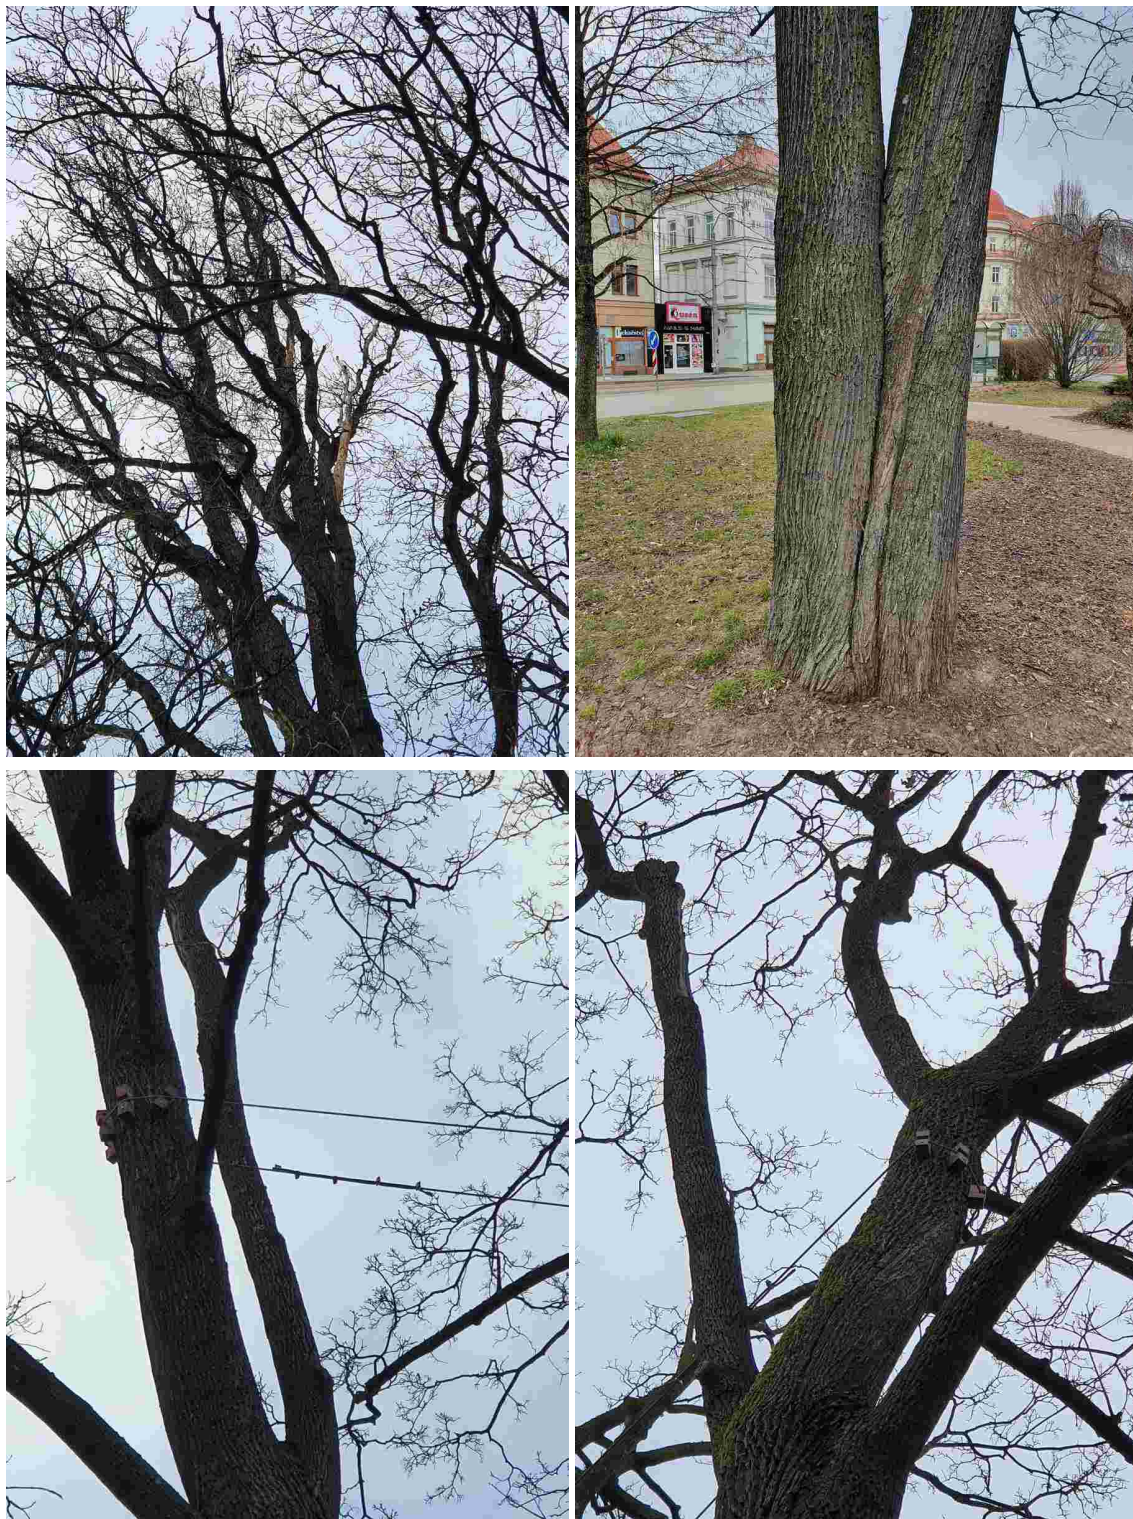
V protější ploše nad lavičkami roste dvojice dospělých stromů – dvojkmen javoru mléče (*Acer platanoides*) s instalovanou podkladnicovou vazbou a patrnou stagnací růstu a pyramidální dub letní (*Quercus robur* 'Fastigiata') s ústupem koruny a silnými suchými větvemi v horních partiích. Podél ul. 1. máje následuje trojice lísek tureckých (*Corylus colurna*), u jedné je patrný pokles vitality, a mladý převislý buk lesní (*Fagus sylvatica* 'Pendula') s opakovanou vyvíjející se tlakovou vidlicí a vzájemně se poškozujícími kmeny. Park na západě uzavírá mladý stříbrný javor (*Acer saccharinum*) s velkými nezhojenými řeznými rány, vyvíjejícími se tlakovými vidlicemi, vylomenou ránou po kosterní větvi a mohutnými přetíženými kosterními větvemi zasahujícími nad chodník a kolidujícími s lampami veřejného osvětlení.

Dub se silnými větvemi v korunách; javor s tlakovým větvením a podkladnicovou vazbou

Návrh řešení: některá kosterní větvení byla v minulosti zajištěna bezpečnostními vazbami. U javoru s podkladnicovou vazbou byly zjištěny následující nedostatky v její instalaci: vazba je založena příliš vysoko, statická vazba by měla být instalována ve spodní polovině jištěné části stromu. Jedna z podkladnic je posunutá. Na druhé straně kmene se lano téměř dotýká kmene, zde měla být umístěna ještě jedna podkladnice. Počet a umístění lanových svorek též neodpovídá standardu (nižší počet, velká vzájemná vzdálenost). Tuto vazbu je nutné přeinstalovat dle platného Standardu. Dynamickou vazbu v koruně mohutného stříbrného javoru doporučuji vyměnit za vazbu podkladnicovou. Rozpadající se kosterní větvení u myrobalánu v centru parku je dočasně možné stabilizovat sesazením stromu o 30 – 40 %. Jedná se o radikální zásah, který však umožní zachování stromu na stanovišti. Strom tvoří bujný sekundární obrost na kosterních větvích, proto lze očekávat dobrou reakci stromu na provedený řez. Drobnější nebo teprve vyvíjející se větvení u několika stromů lze stabilizovat lokální redukcí.
