Radka Frydrychová – arboristické poradenství

HODNOCENÍ STAVU STROMŮ A PLÁN PÉČE

náměstí Českých bratří, Liberec

V Liberci 26. 4. 2022

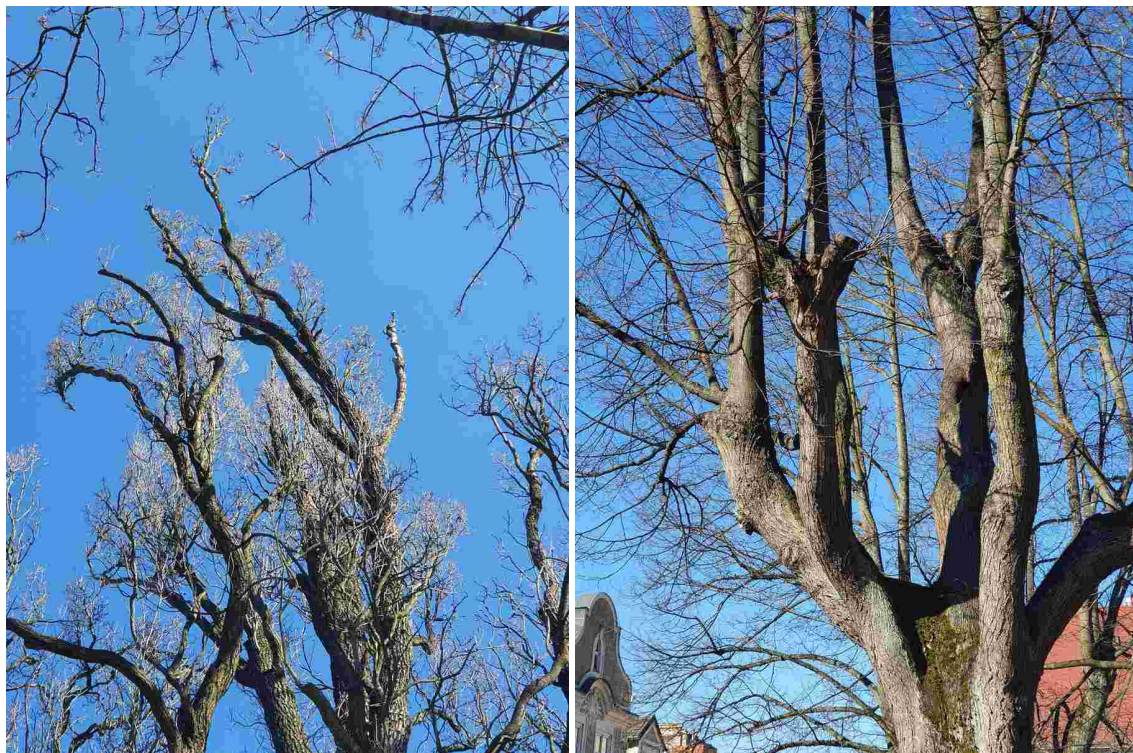
Stromy navržené k redukci – pyramidální dub s odumřelým vrcholem a lípa s oslabeným nasazením sekundárních výhonů

Provozní bezpečnost v okolí většiny hodnocených dřevin lze zajistit udržovacím řezem – zdravotním, bezpečnostním nebo lokální redukcí koruny – odlehčením potřebných partií (přetížené, poškozené větve, asymetrické koruny). U pyramidálního dubu s odumírajícím terminálem je nutné provedení obvodové redukce koruny. Dojde ke snížení těžiště, zmenšení náporové plochy korun pro vítr a k podpoře regenerace ve spodních částech koruny. U jedné z lip se sekundární korunou jsou nasazení výhonů oslabena hnilobou, tvoří se zde dutiny. Výhledově doporučuji provést další etapu stabilizace sekundární koruny.

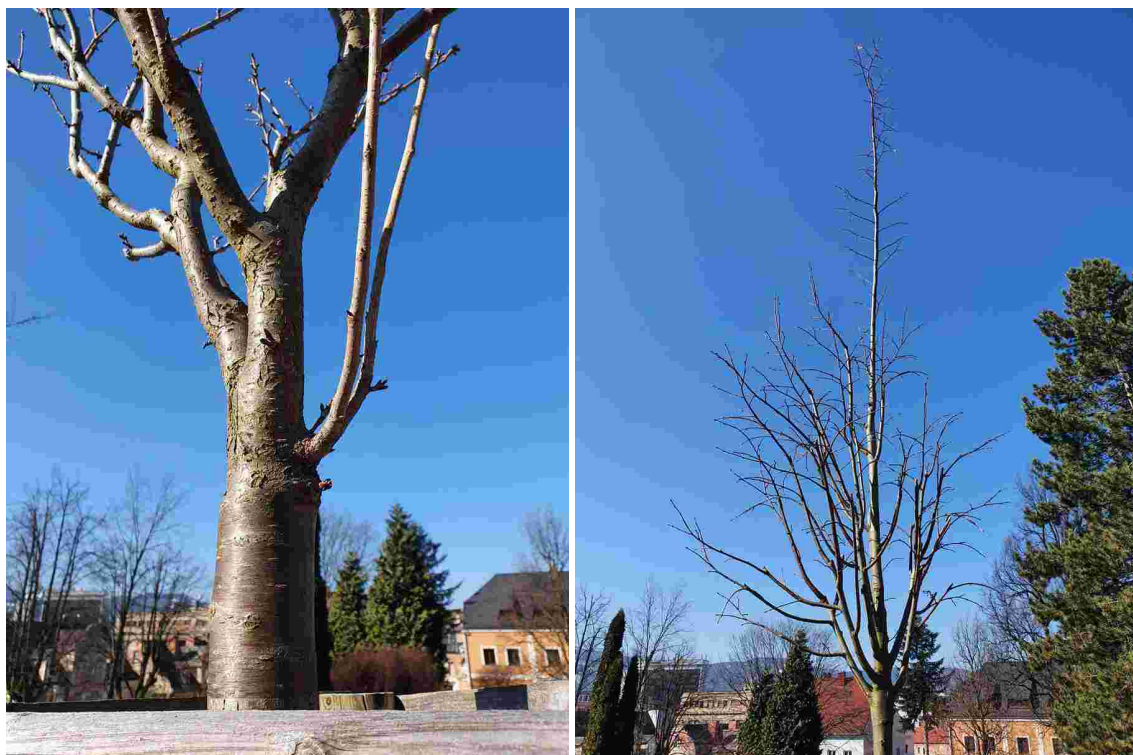
Podrůstající podnož u sakury; nevhodně provedený výchovný řez u mladé lípy

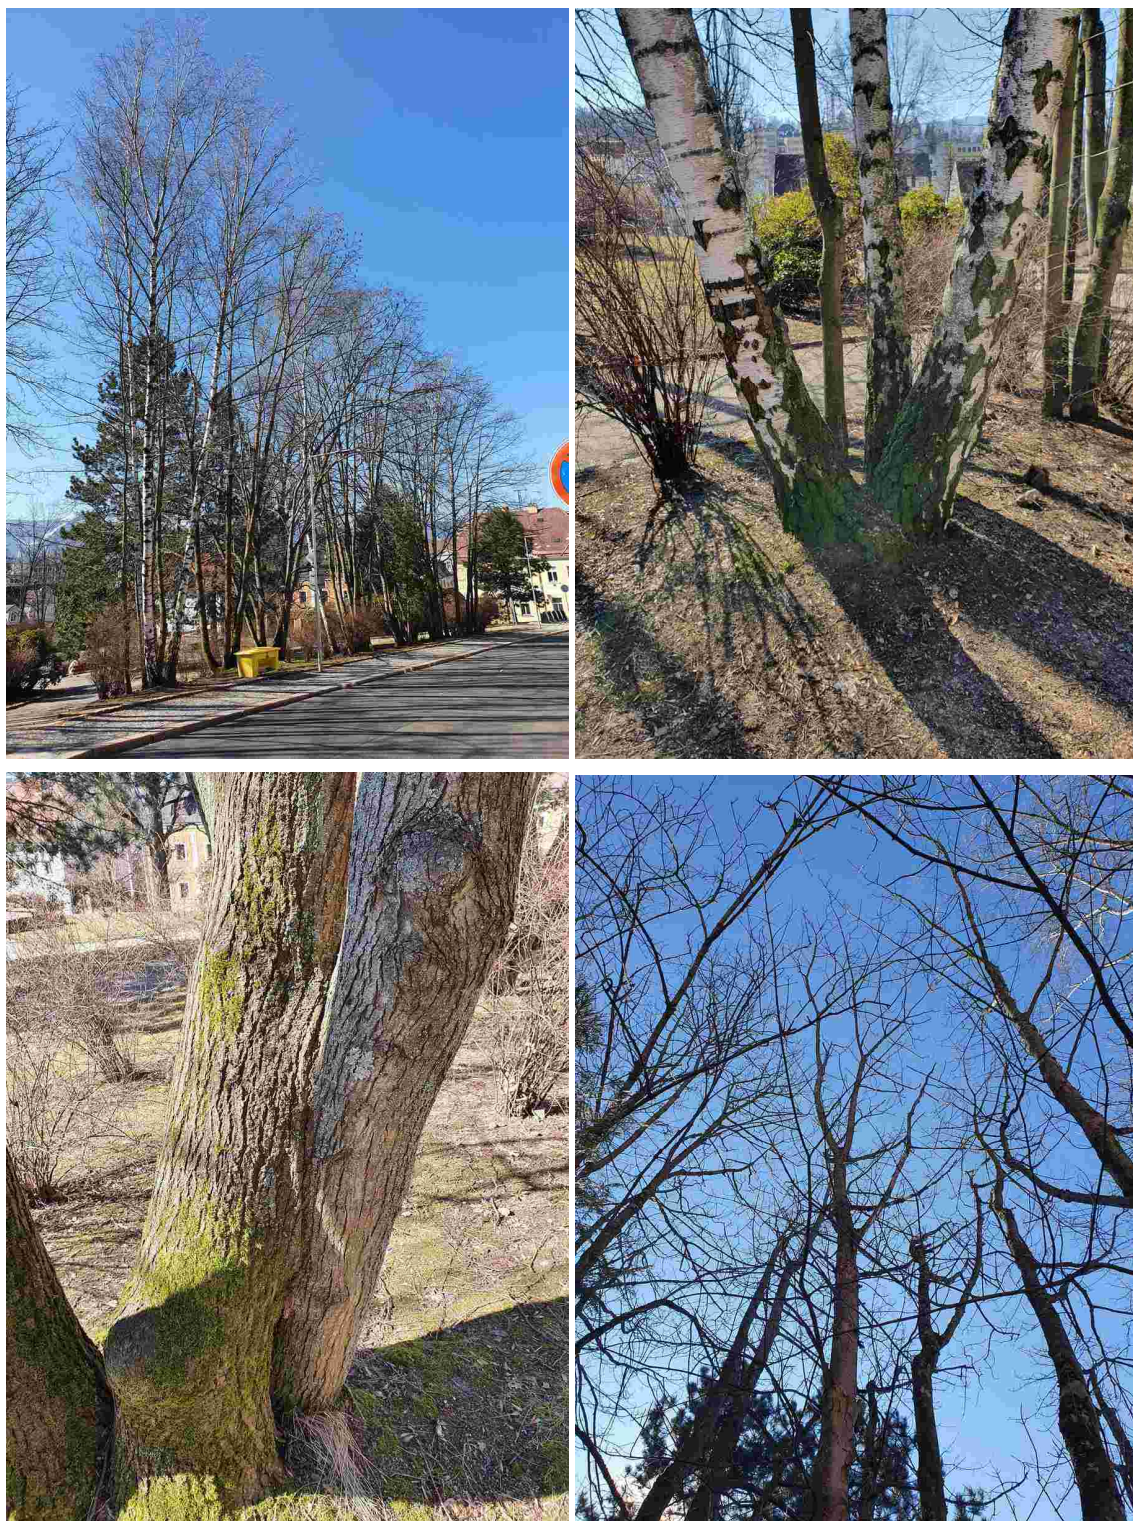
Charakter skupiny na severu lokality, kosterní větvení u břízy, poškození kmenů častá v těsném zápoji, odumřelé terminály

V hustě zapojené skupině na severu lokality jsou navrženy pouze nejnutnější zásahy pro zajištění provozní bezpečnosti (odstranění pouze silnějších suchých nebo zavěšených větví, pokácení neperspektivních jedinců). Výhledově bude prostor řešen krajinářským architektem a prozatím není zřejmé, zda skupina zůstane zachována v současném stavu.

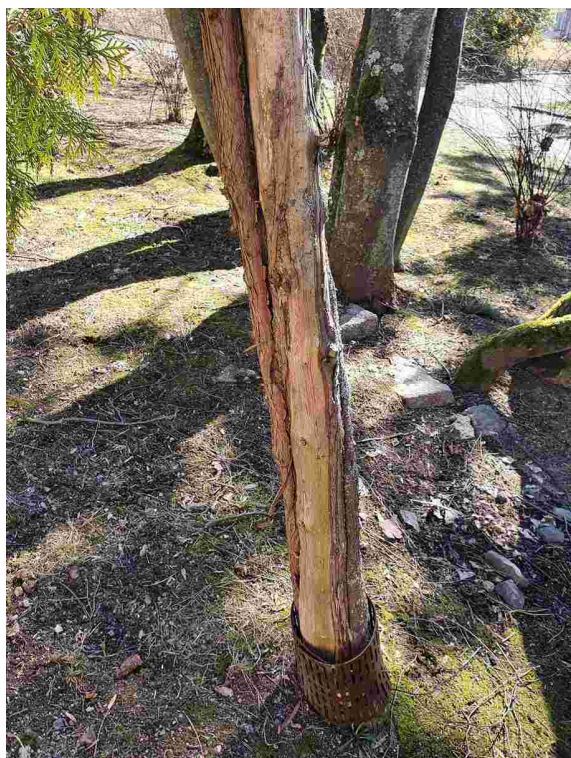
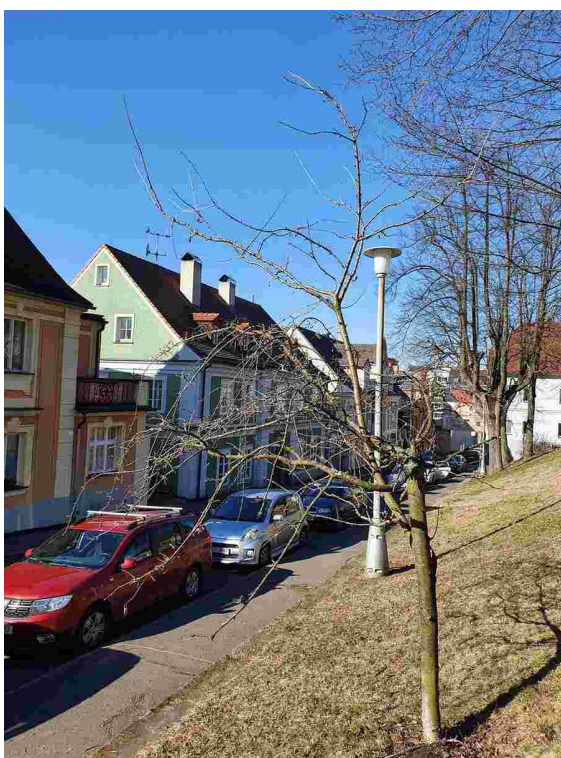
Potlačené a poškozené stromky navržené ke kácení

Návrh řešení: ze skupiny jsou nyní k odstranění navrženy pouze stromy s výrazným poklesem vitality, odumřelým terminálem nebo rozsáhlejším poškozením kmene. Skupina jako celek bude řešena v další etapě krajinářským architektem.

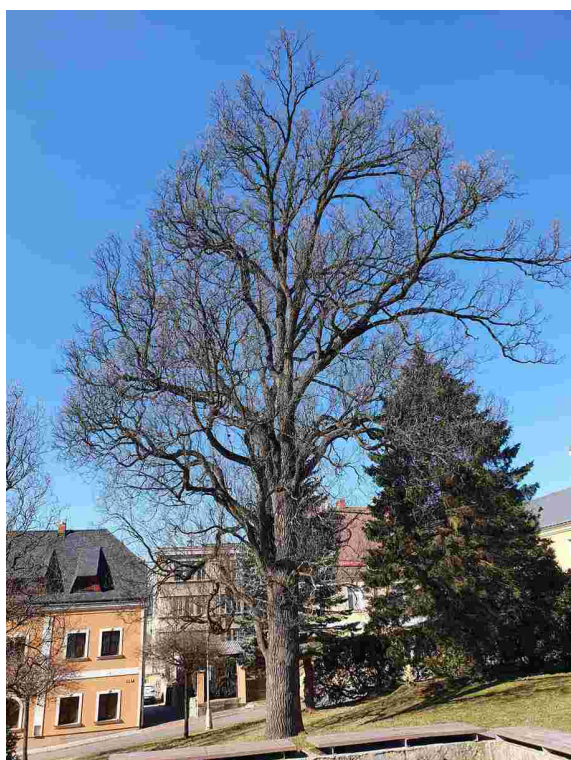
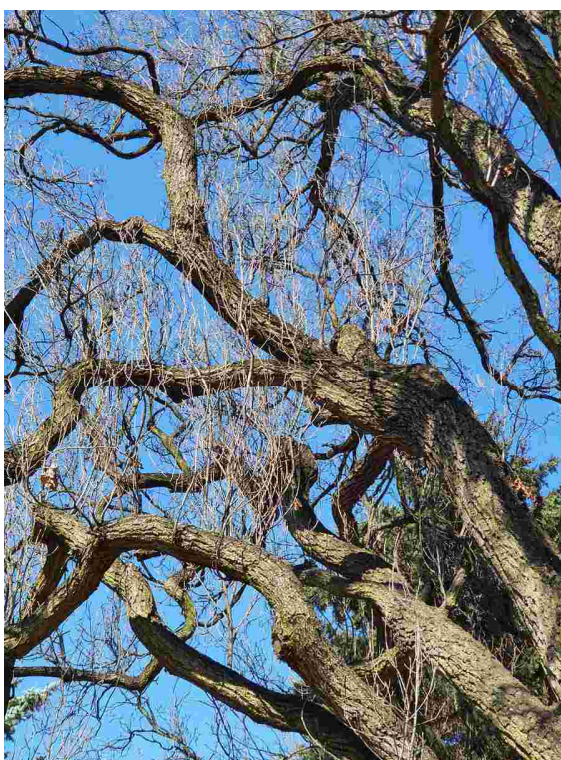
Zmlazení na kosterních větvích u dubu v horní části parku

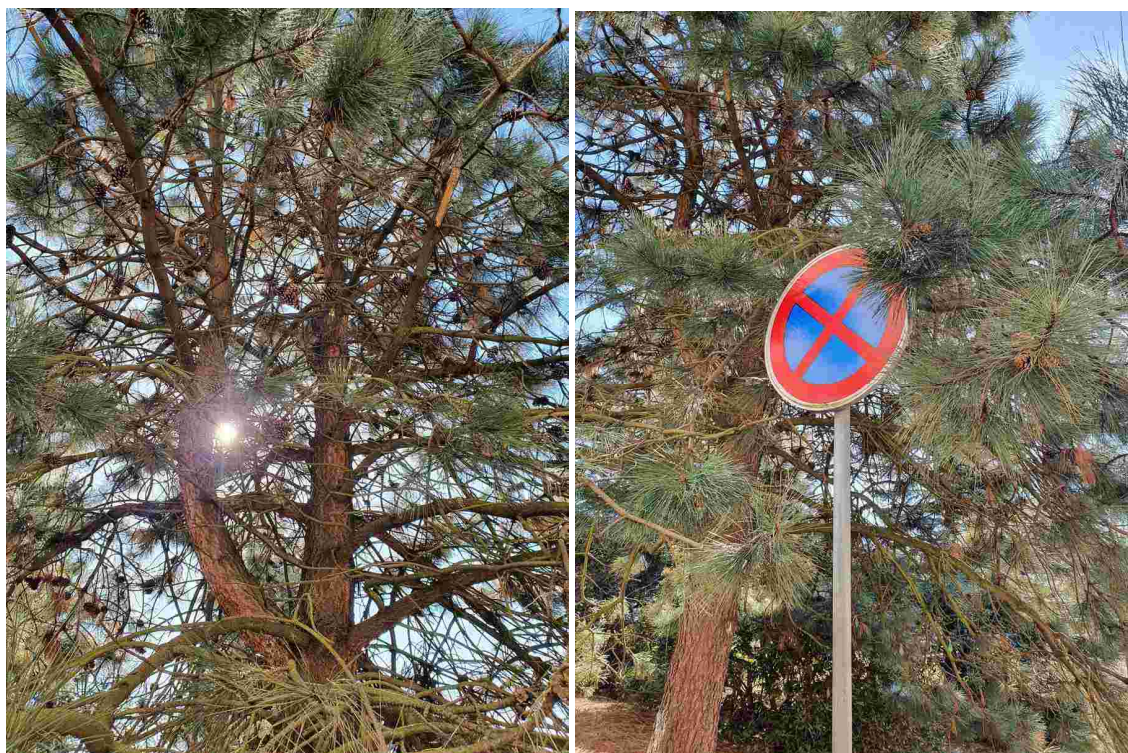
Kodominantní větvení a kolize se značkou u borovice na SZ okraji parku

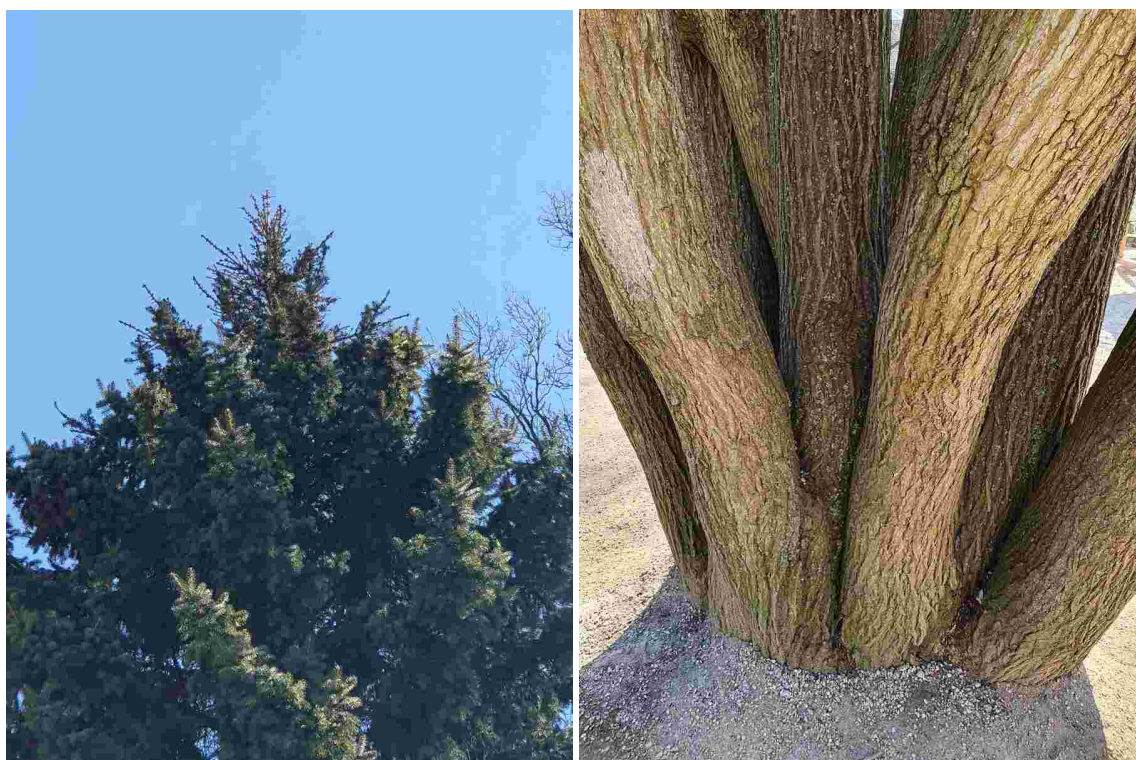
Smrk s odumřelým terminálem; jilm v dětském hřišti

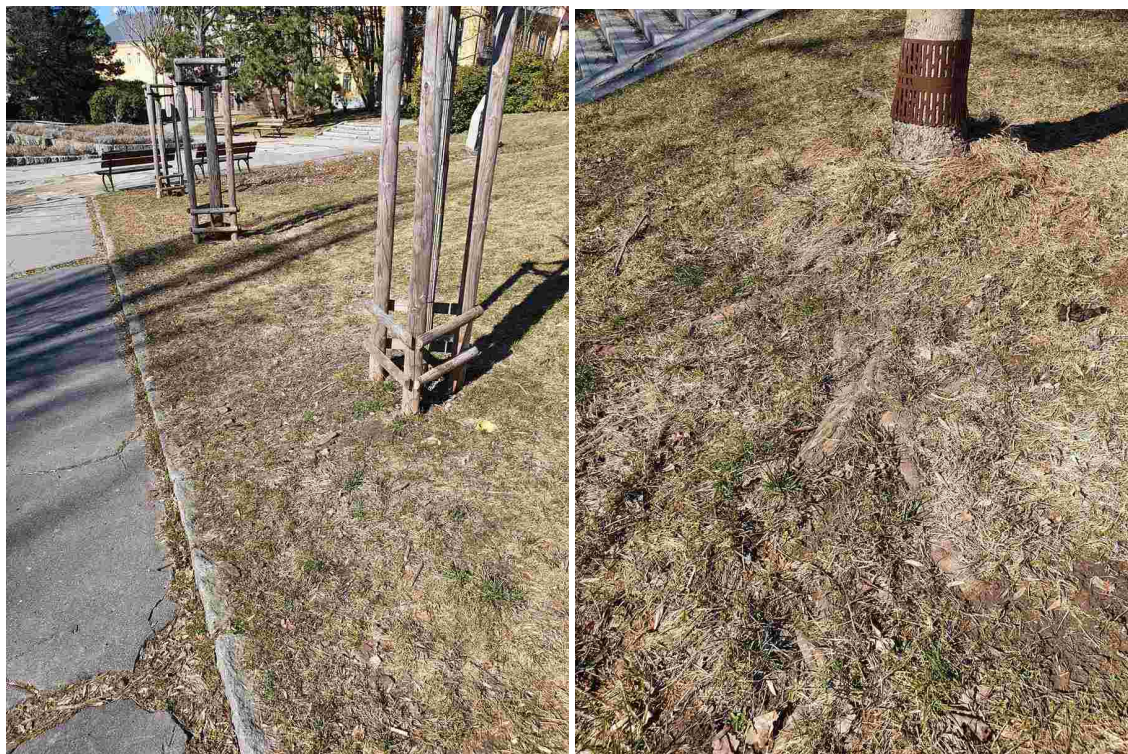
Zhutněný terén – v celém prostoru je terén zhutněn pošlapem, utužení půdního povrchu může způsobovat pokles vitality stromů a horší odrůstání výsadeb.

Zhutněný terén v okolí mladých stromků; poškozené povrchové kořeny

Návrh řešení: není možné zamezit vstupu osob na travnaté plochy v parku, ke zhutňování povrchu bude i nadále docházet. Řada mladých dřevin má v současnosti ještě výbornou vitalitu a pěkně odrůstají, někde jsou však poškozené povrchové kořeny. V okolí nových výsadeb též představuje konkurenci zapojený travní drn.

- bude zamulčován prostor v okolí ujmутých výsadeb po sejmutí travního drnu. Navrženým opatřením dojde ke snížení konkurence, k zamezení dalšího zhutňování půdního profilu, do půdy budou postupným rozkladem mulče dodány živiny a bude
