HODNOCENÍ STAVU STROMŮ A PLÁN PÉČE

Park Ještědská, Liberec

V Liberci 3. 3. 2021

Upraveno 26. 4. 2022

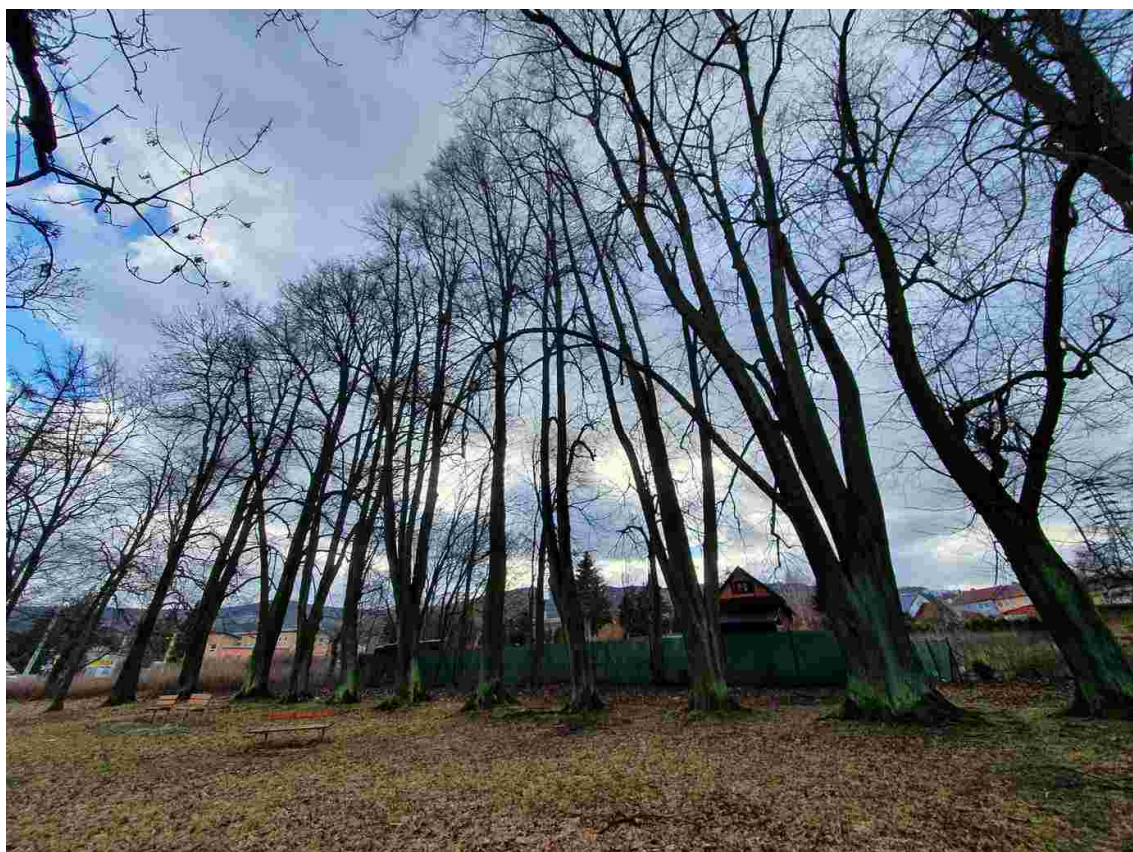
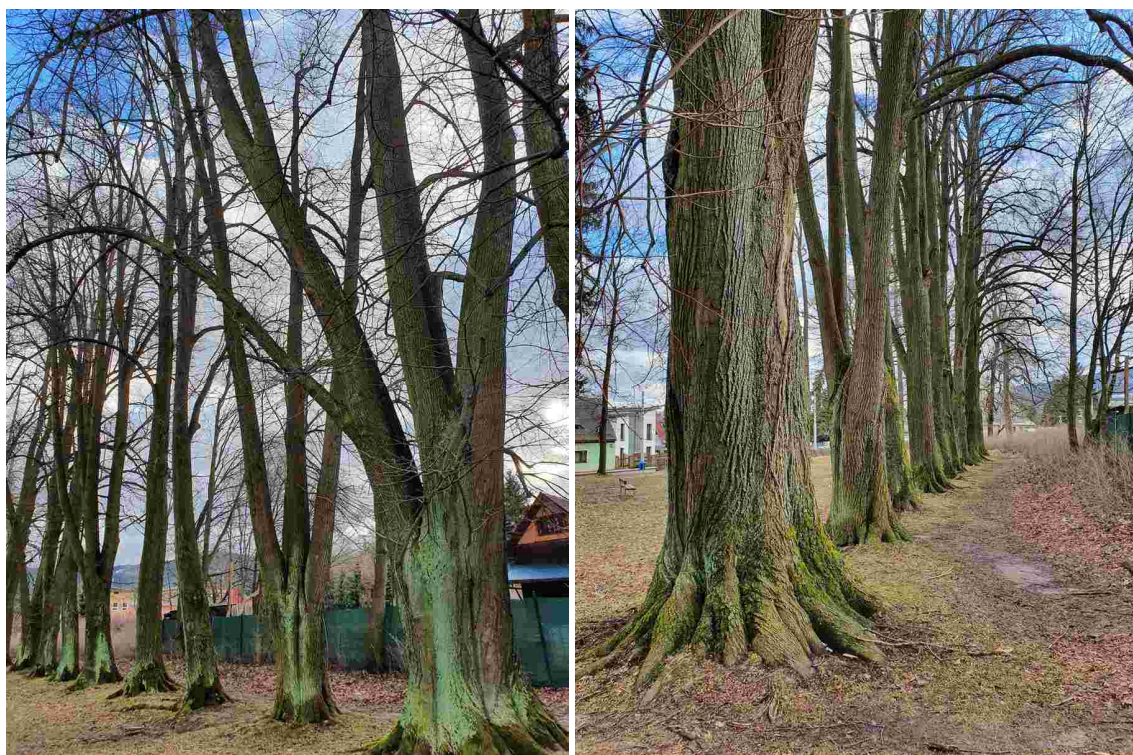
Dominantou a cenným prvkem celého prostoru je linie mohutných lip nacházejících se na počátku senescence. Jedná se o řadu 11 dřevin rostoucích v poměrně těsném sponu (cca 5 m), průměr kmene nejmohtnějšího stromu přesahuje 140 cm. Na bázích některých jedinců byl zjištěn výskyt plodnic šupinovky, v některých případech poměrně masivní po značné části obvodu kmene. Na náběžích jedné z lip vyrůstaly plodnice hlívy ústříčné. Hnilobami jsou u většiny stromů oslabené i kmeny (propadliny, žebra) a kosterní větvení (trouchnivé dřevo, zbytky plodnic, propadliny, trhlíny). Většina kosterních větvení tvoří tlakové vidlice, v několika případech již prasklé. Větvení byla zajištěna bezpečnostními

Lipové stromořadí – dominanta celého prostoru

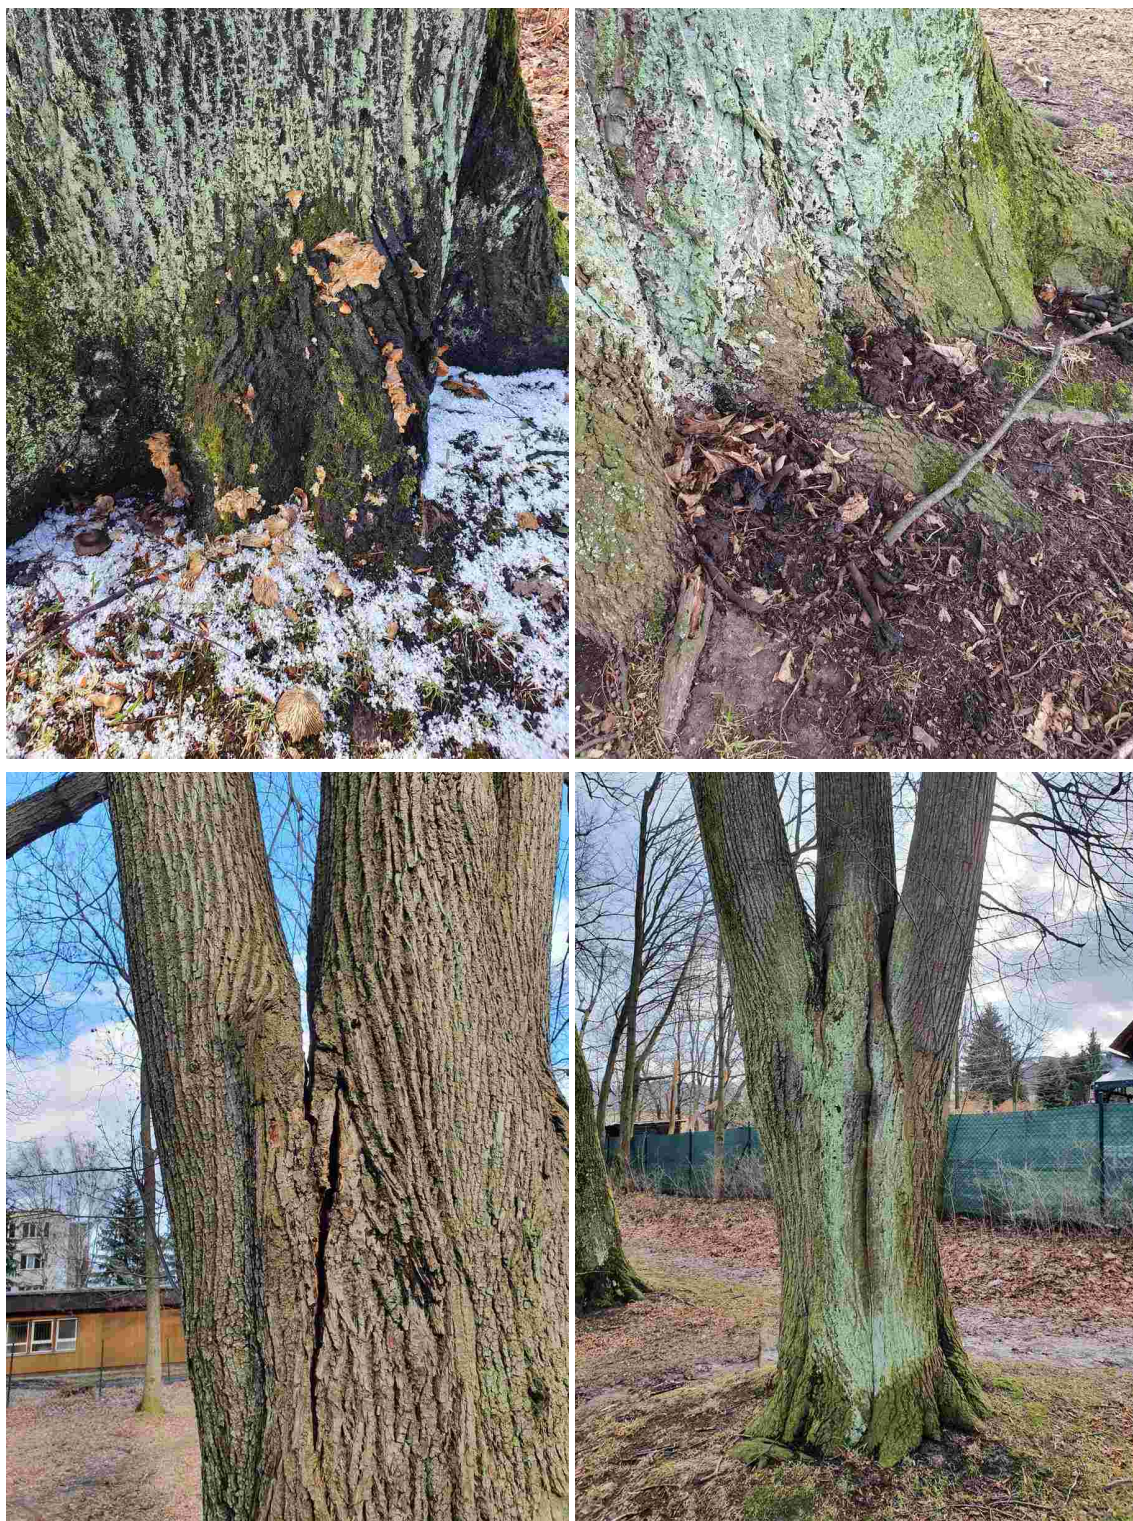
Infekce bází, kmenů a kosterních větví – u některých stromů byla zjištěna rozsáhlá infekce báze, kmene a/nebo kosterních větví (plodnice dřevních hub, podélná žebra, propadliny, nekrózy, vstupy do dutin, rány po vylomených kosterních větvích).

Báze lip napadené hlívou a šupinovkou; narušená kosterní větvení

Návrh řešení: jasan s dřevomorem kořenovým doporučuji odstranit, variantou může být redukce na torzo, strom se nachází na okraji parku nad keřovým porostem, není na esteticky ani návštěvnický frekventovaném místě. Odstranit doporučuji i smrk s výrazně zbytnělou bází. Kmen mohutného buku při vstupu do parku doporučuji prověřit akustickým tomografem. Ostatní stromy s hnilobou lze stabilizovat řezem (obvodové či lokální redukce).

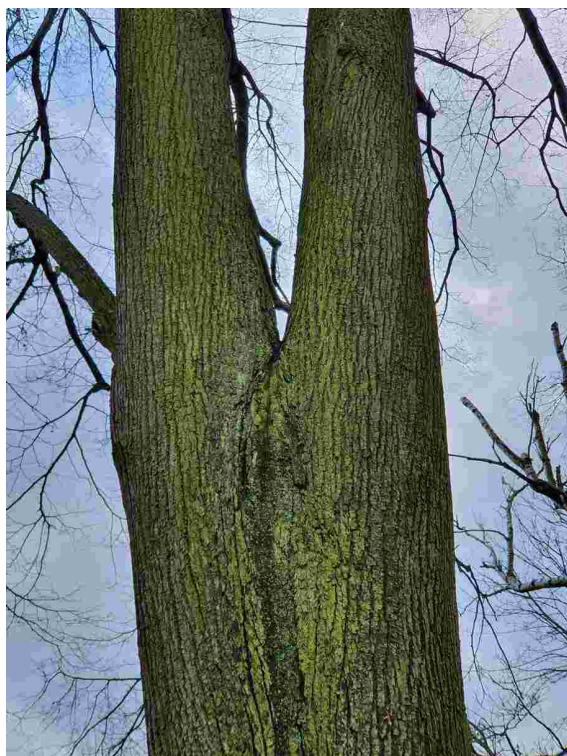
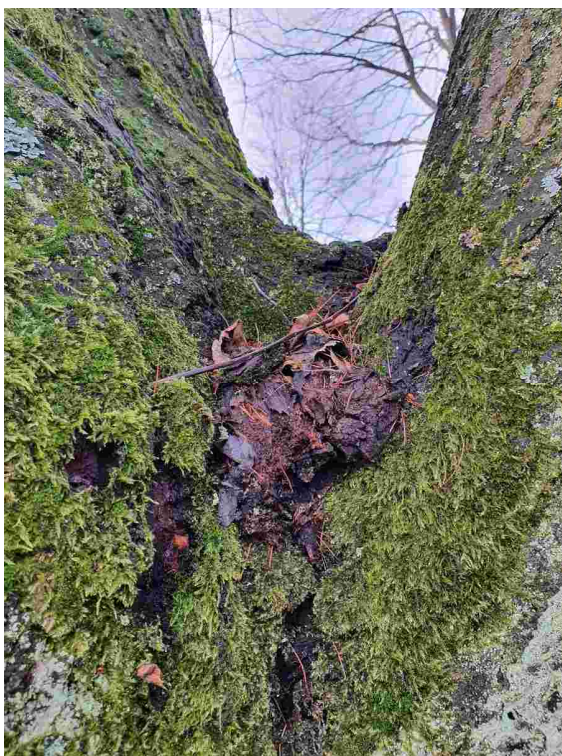
Nestabilní kosterní větvení – jedná se o úzká kosterní větvení s vrůstající kůrou, která hrozí rozlomením, větvení narušená hnilobou nebo již prasklá.

Nestabilní a narušená kosterní větvení

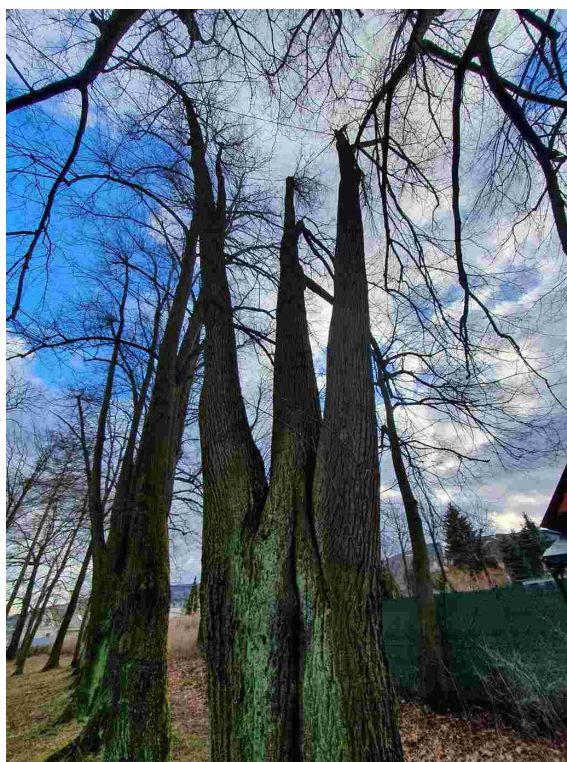
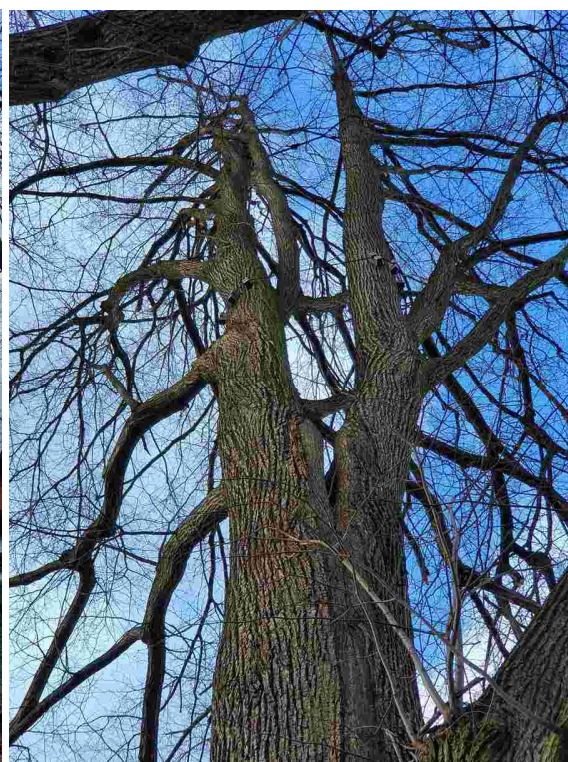
vazbami – v jednom případě najdeme vazbu podkladnicovou (velká vzdálenost lanových svorek, posunutá podkladnice), ostatní jsou vazby dynamické. U stromu s podkladnicovou vazbou byla z důvodu rozsáhlé hniloby kmene a dutiny v kosterním větvení provedena též poměrně silná obvodová redukce koruny. Vzhledem k tomu, že se jedná o okrajový strom, na řez reaguje mírnou tvorbou sekundárního obrostu. Mírnější redukce byla provedena i u stromu s prasklým větvením. Ten však z důvodu zastínění na řez nereaguje, výmladky se netvoří. Všechny stromy v linii jsou velmi vysoké, s kmeny bez větví a výmladků, s olistěním převážně na osluněné periférii koruny.

Instalované bezpečnostní vazby

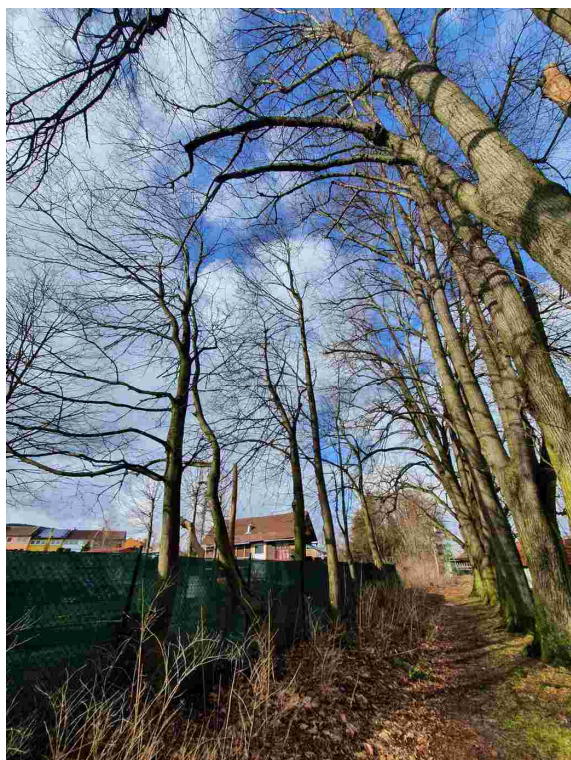
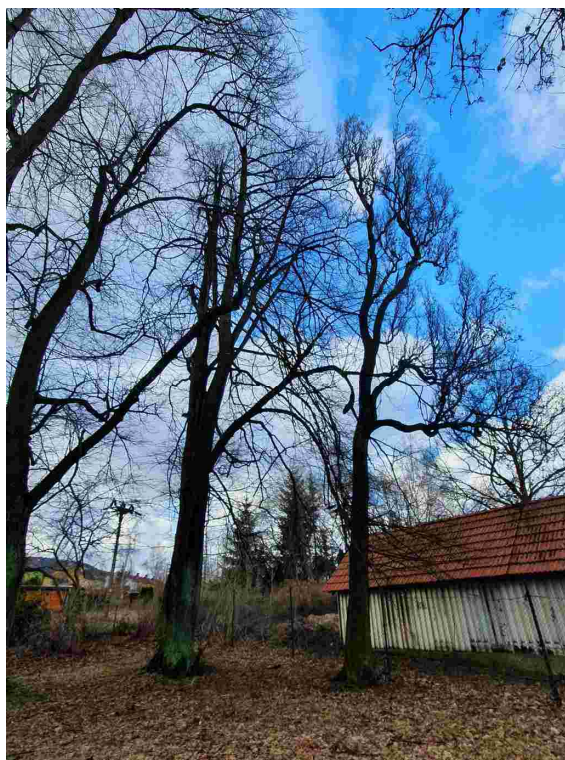
Stromy potlačené, konkurující hodnotnějším jedincům, stromy nestabilní z důvodu odstranění sousedních stromů – v parku najdeme řadu potlačených stromů nebo stromů, které vrůstají do korun hodnotnějších jedinců. Některé stromy byly nebo následně budou uvolněny ze zápoje, po otevření prostoru pro vítr se stanou náchylné ke zlomu nebo vývratu.

Stromy vrůstající do linie lip

Návrh řešení: drobné stromky ve skupině na západě lokality doporučuji proředit. Mladé stromy, které rostou podél plotu zahrádky a vrůstají do korun lip ve stromořadí, doporučuji odstranit. Stromy významně zastíňují kmeny mohutných lip a brání zmlazení v těchto partiích. Ke kácení jsou navrženy i některé stromy uvolněné ze zápoje – jedná se zejména o smrk a modřín v centru plochy, které budou vystaveny zvýšenému namáhání větrem po odstranění sousedního smrku se zbytnělou bází a po redukci korun v lipovém stromořadí.

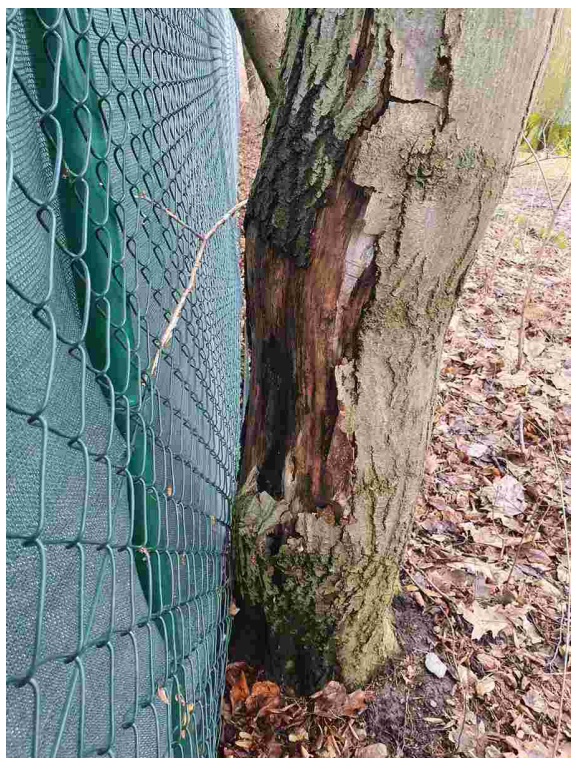
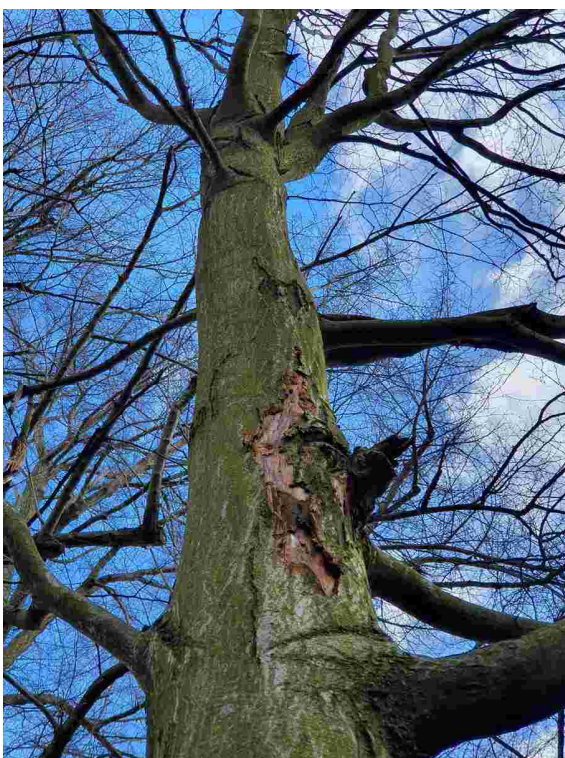
Poškození kmene u habru pod stromořadím

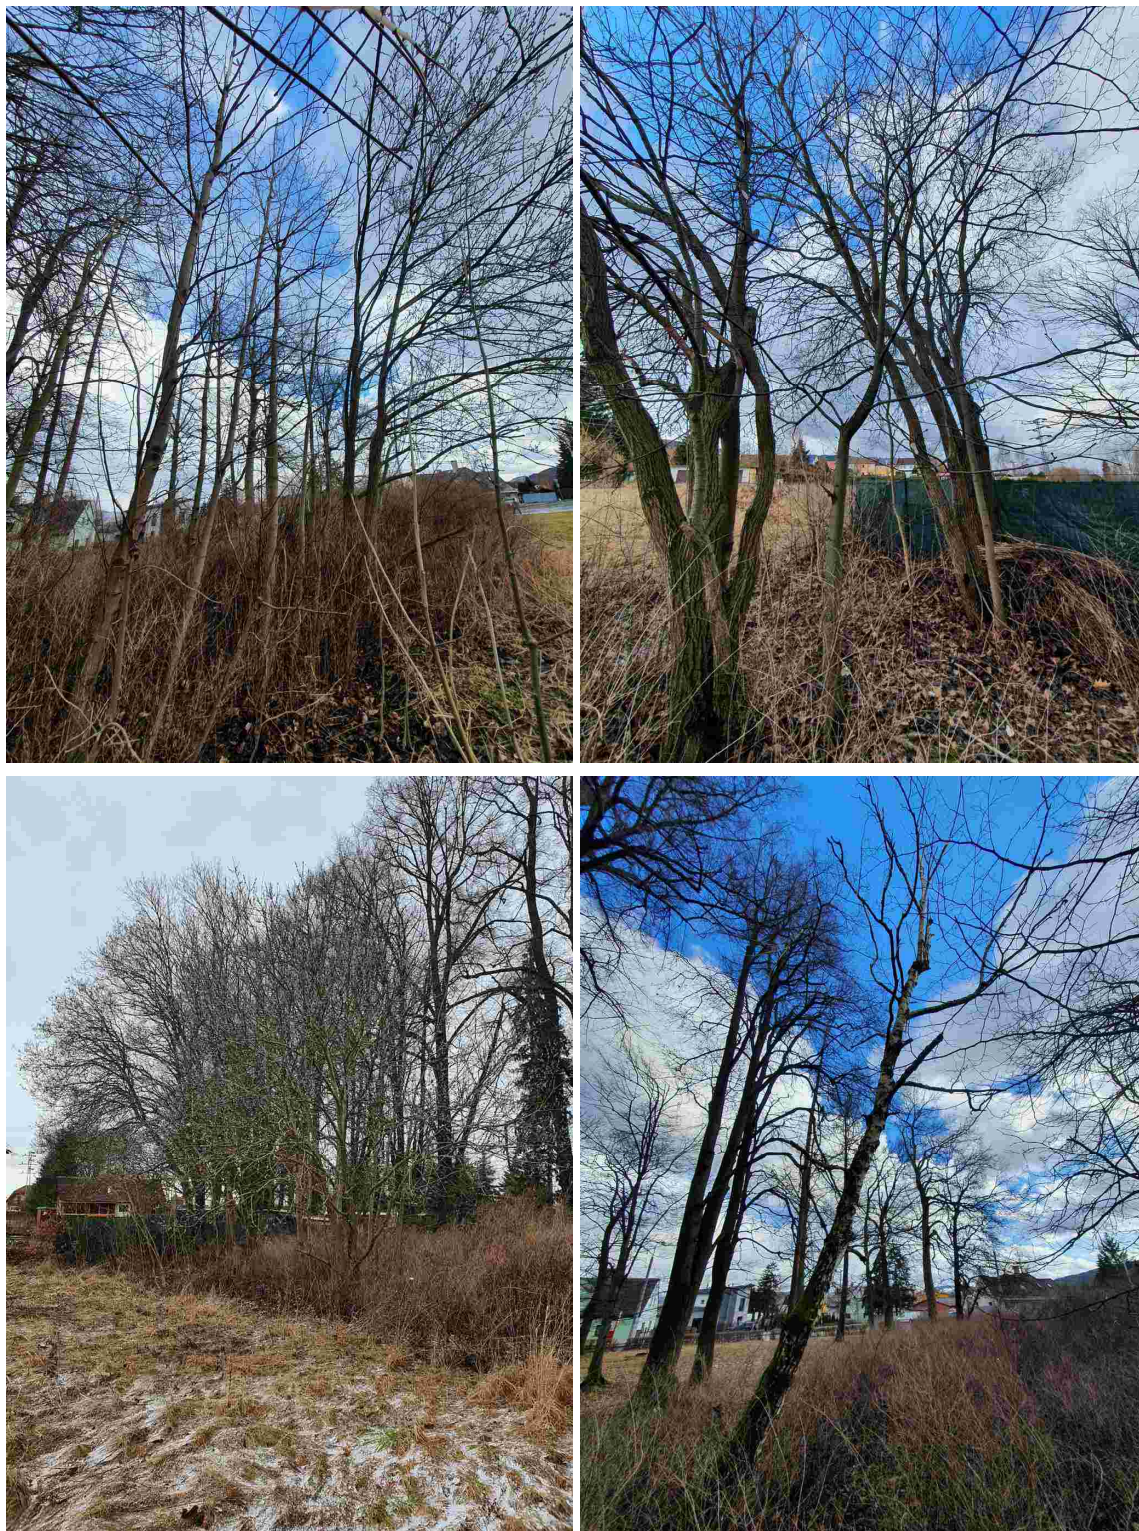
Na park mimo pozemky žadatele navazuje ještě keřová plocha na západě, na jejím okraji vyrůstají drobné náletové dřeviny a několik vzrostlejších vrb jív s tlakovými vidlicemi. Jedna z nich se suchými větvemi v koruně zasahuje nad sousední zahrádku. Vprostřed keřů stojí dlouho odumřelá rozpadající se bříza.

Skupina náletových dřevin na západě lokality; odumřelá bříza

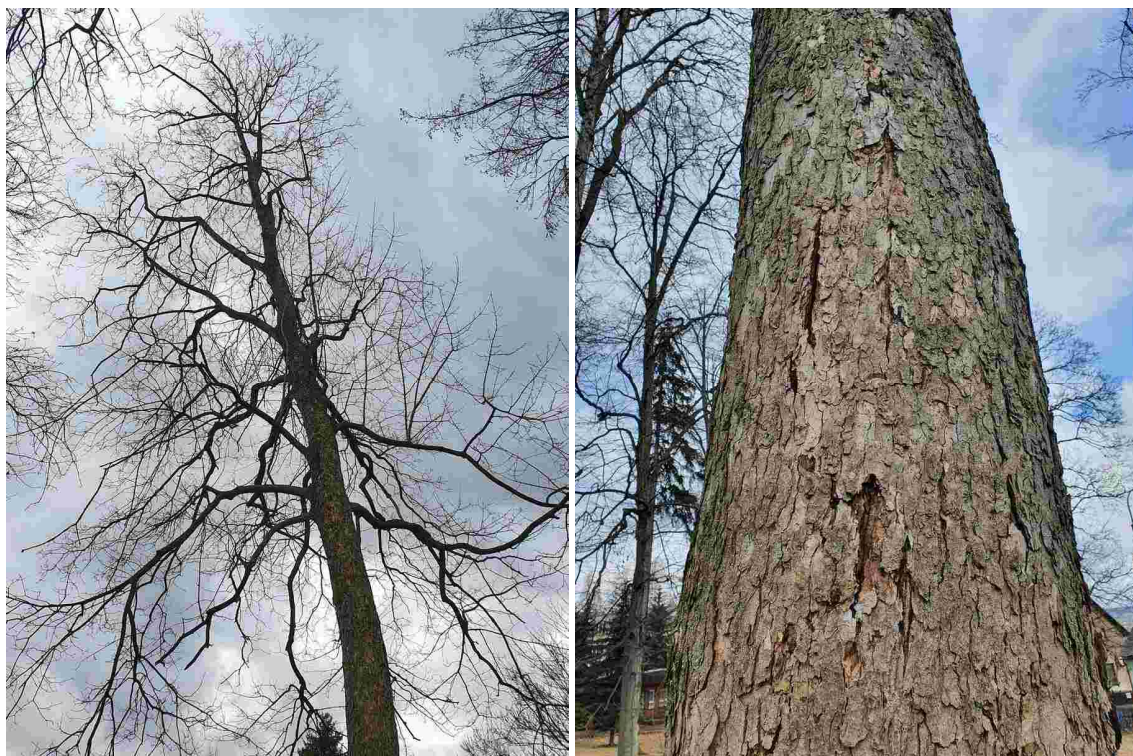
Nedaleko rostou dva javory kleny – u silnějšího na hranici keřového porostu se na kmeni nacházejí četná drobná podélná žebra. Po uvolnění ze zápoje strom tvoří poměrně bohatý sekundární obrost. U drobnějšího javoru byly zjištěny četné nekrózy a plošná poškození kmenů, kosterních větví i jejich nasazení. Hlavní parkovou plochu zde uzavírá dvojice mladých habrů, z nichž jeden má odumřelý terminál, dospívající dosud vitální jasan a do jeho koruny vrůstající modřín s výrazným poklesem vitality.

Javor s drobnými podélnými žebry na kmeni zmlazující po uvolnění ze zápoje

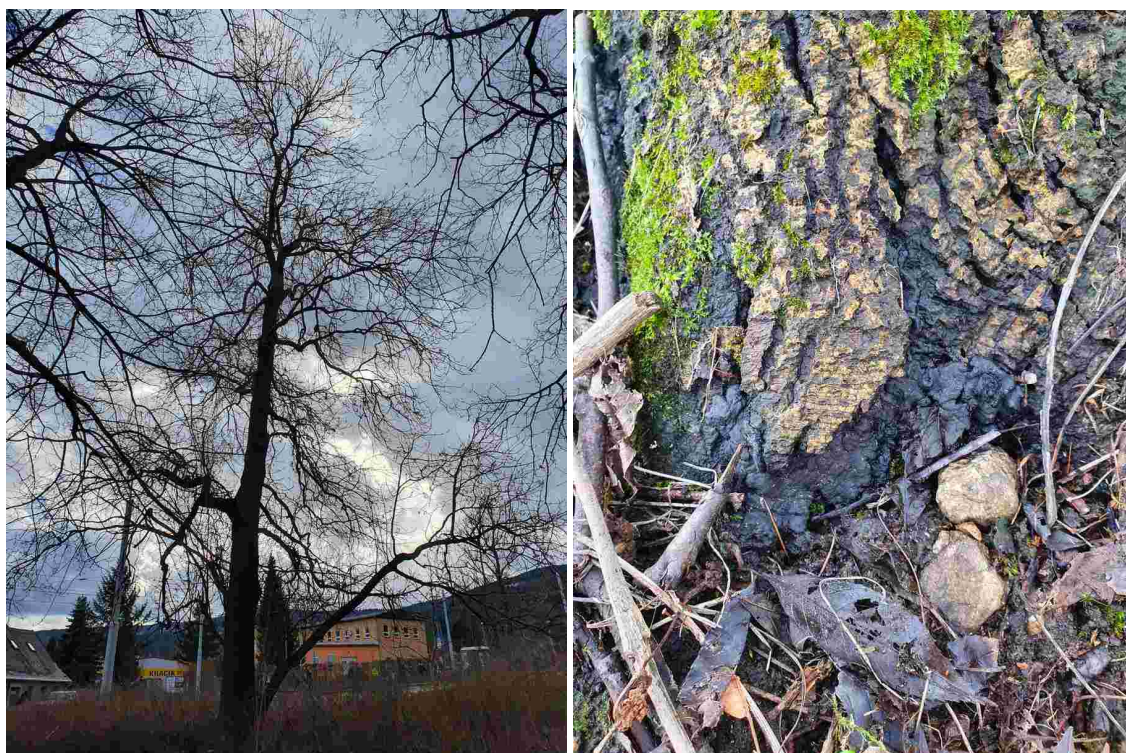
Jasan napadený dřevomorem kořenovým

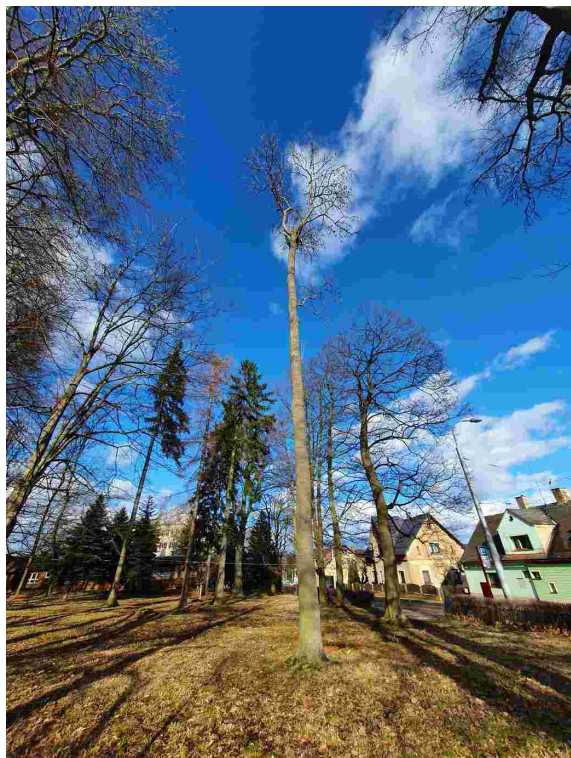
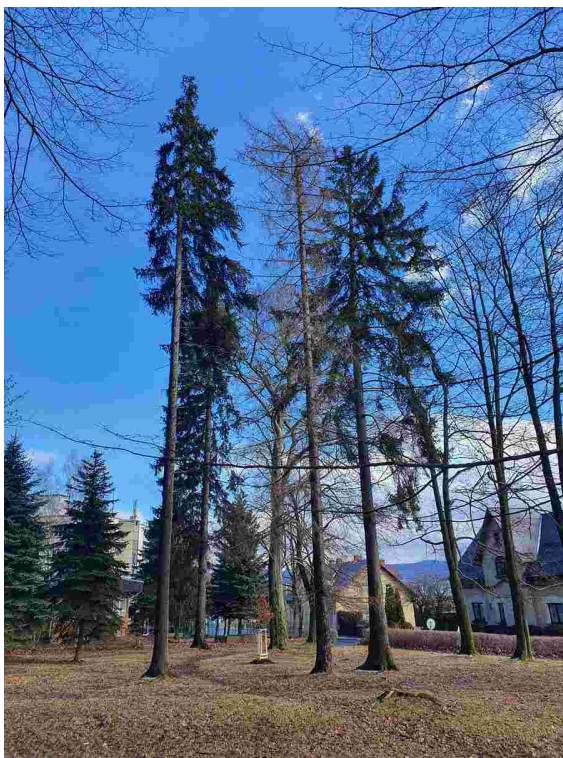
Ve střední části roste nyní solitérní jasan, který má však po uvolnění ze zápoje (odkácení okolních stromů) vysoko nasazenou korunu.

Vysoko vyvětvené štíhlé stromy uvolněné ze zápoje

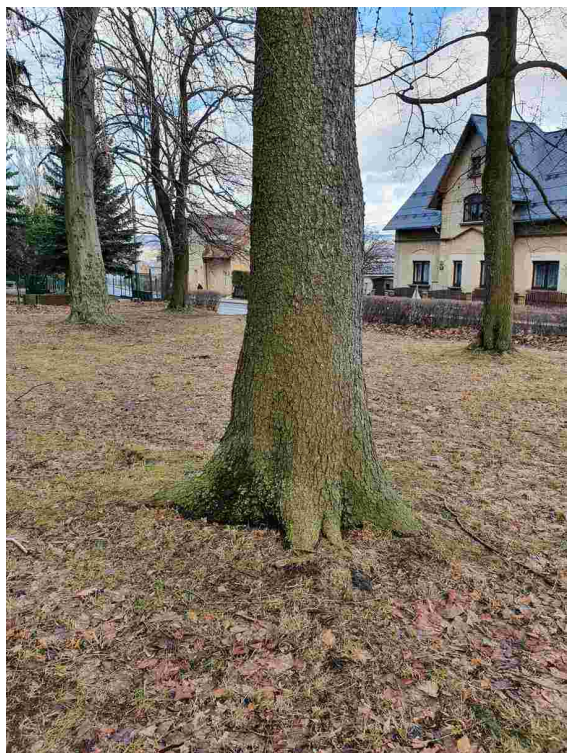
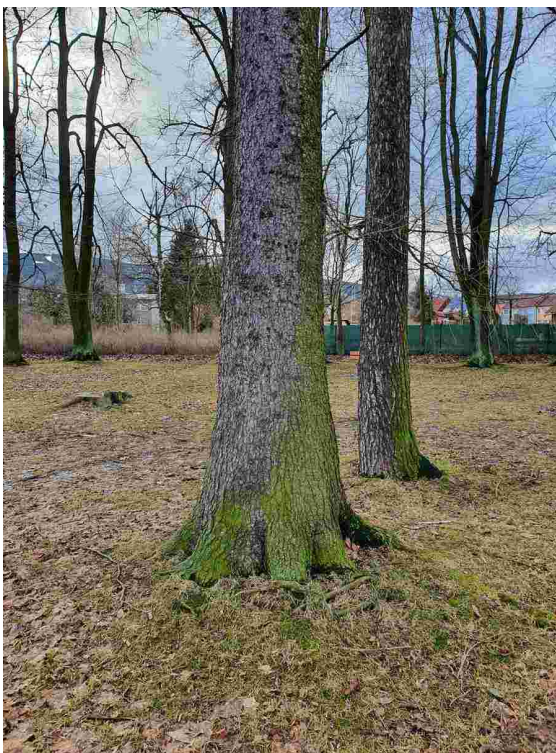
Zbytnělá báze u smrku v centru plochy

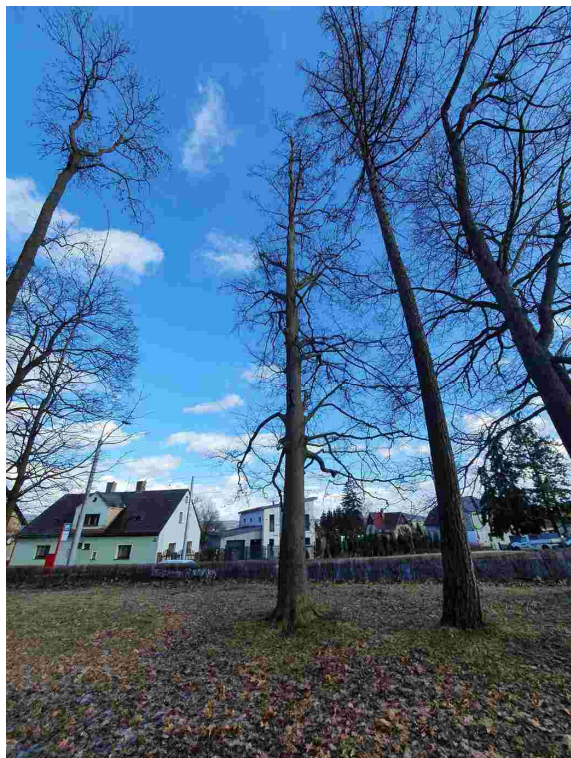
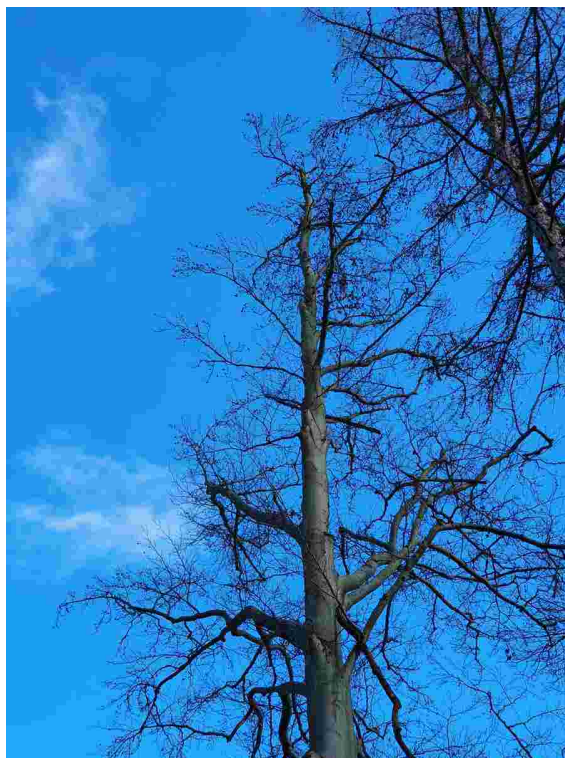
Jižní části dominuje dub červený s rozložitou korunou zasahující nad chodník, s dobrou vitalitou, ale silnými suchými větvemi. V blízkosti rostoucí buk má odumřelý terminál, již dochází k rozpadu koruny, strom odumírá. Na rozhraní travnaté plochy a volně rostoucího keřového porostu na jihu pozemku roste jasan, u kterého byla zjištěna rozsáhlá hniloba báze, strom je napaden dřevomorem kořenovým. Ve spodní partii mírně zmlazuje, v minulosti vytvořil též dva mohutné výmladky, které mají poškozené kmeny a jsou netvárné.

Od vrcholu se rozpadající buk

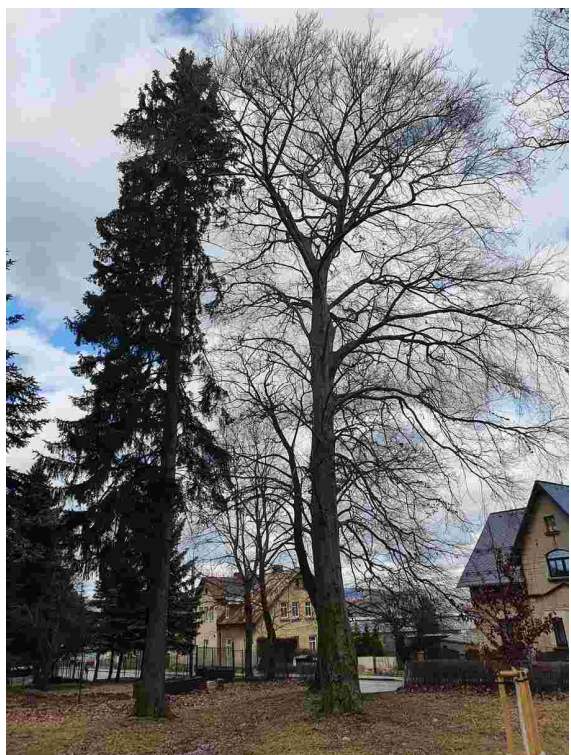
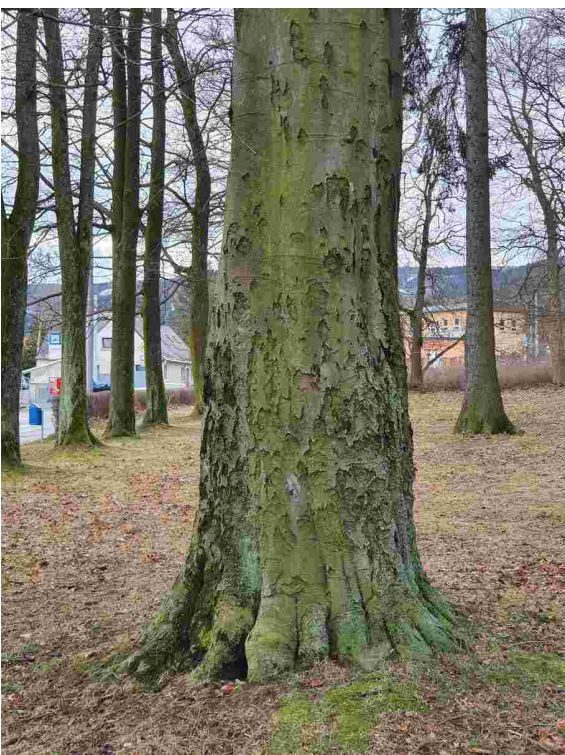
Mohutný buk s rozložitou korunou na okraji parku má zhoršenou vitalitu, z bočních pupenů již nevyrůstají dlouhé výhony, ale pouze krátké (brachyblasty), větvení tvoří tzv. rožně. Na bázi a spodní části kmene najdeme různá mechanická poškození, odlupující se kůru, četné propadliny a nerovnosti, pravděpodobně ukazující na rozvoj hniloby. V blízkosti rostoucí smrk má také mírně zbytnělou bázi, roste však v těsném zápoji s bukem a není vystaven silným náporům větru. U jasanu v blízkosti chodníku došlo v minulosti při stavbě k přerušení několika kořenů (viditelné na svahu nad chodníkem), následně odumřely některé větve.

Mohutný buk při vstupu do parku s poklesem vitality, k prověření tomografem

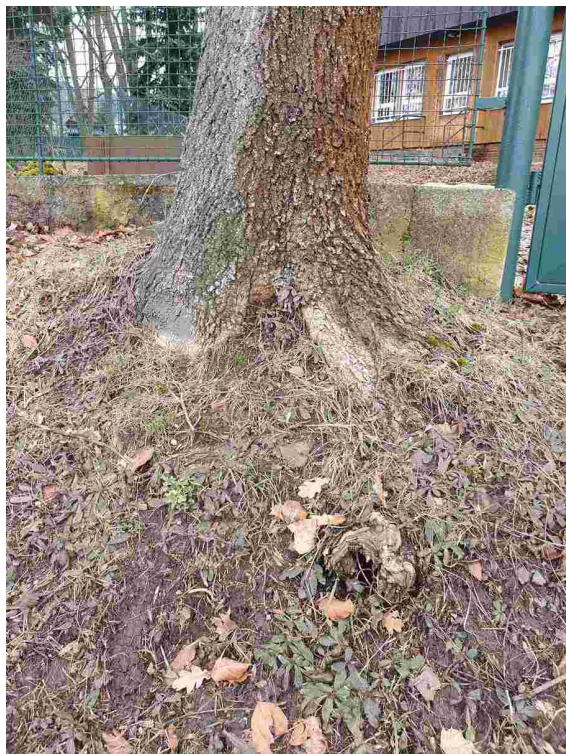
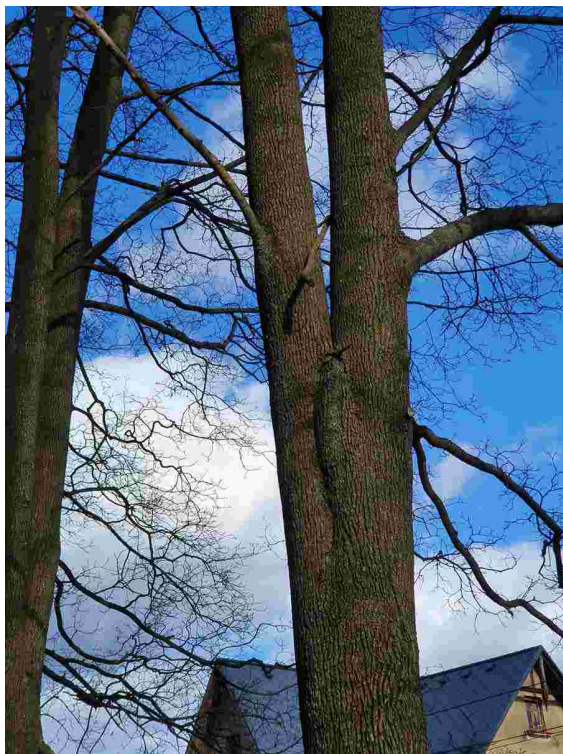
Poškozené povrchové kořeny u jasanu u chodníku; nestabilní tlaková vidlice u javoru nad zastávkou

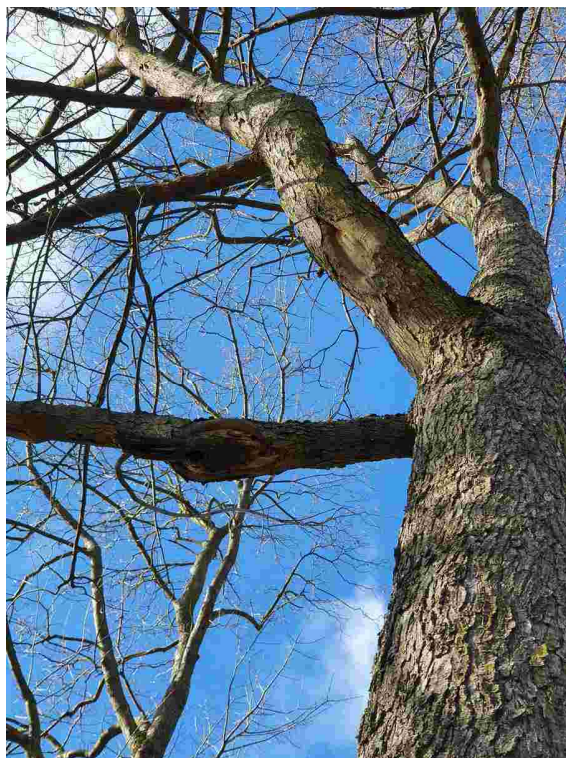
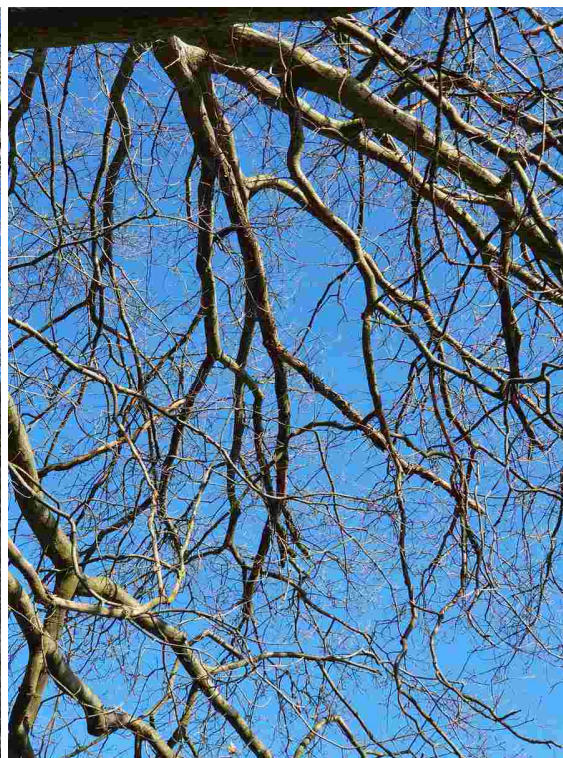
Nekrózy u potlačeného javoru; silné suché větve v koruně dubu červeného
