Radka Frydrychová – arboristické poradenství

HODNOCENÍ STAVU STROMŮ A PLÁN PÉČE

Park Clam-Gallasů, Liberec

V Liberci 28. 4. 2022

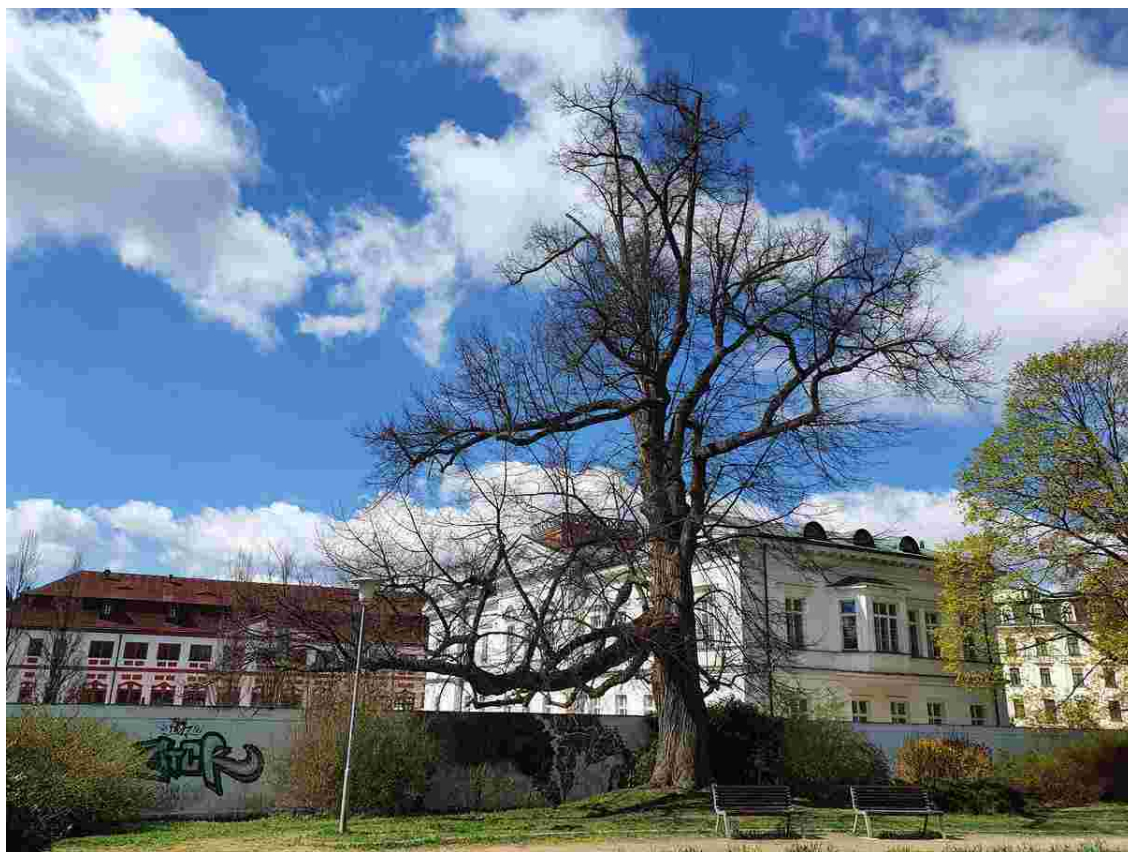
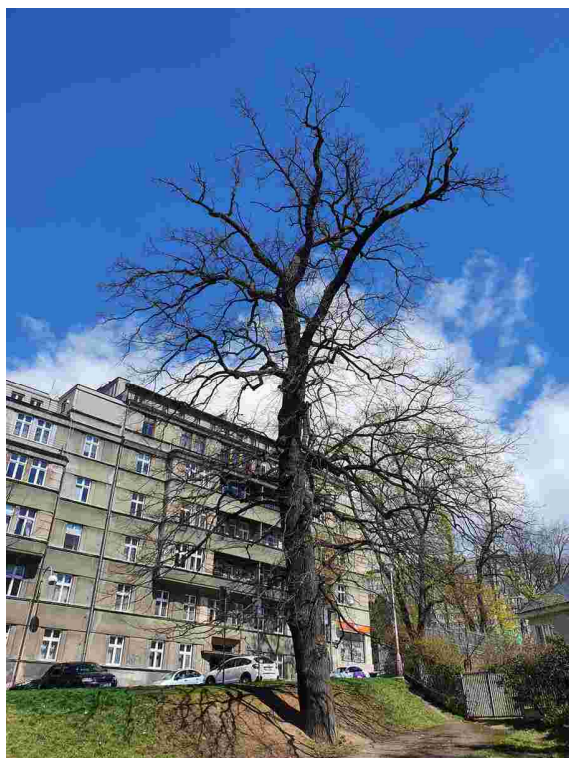
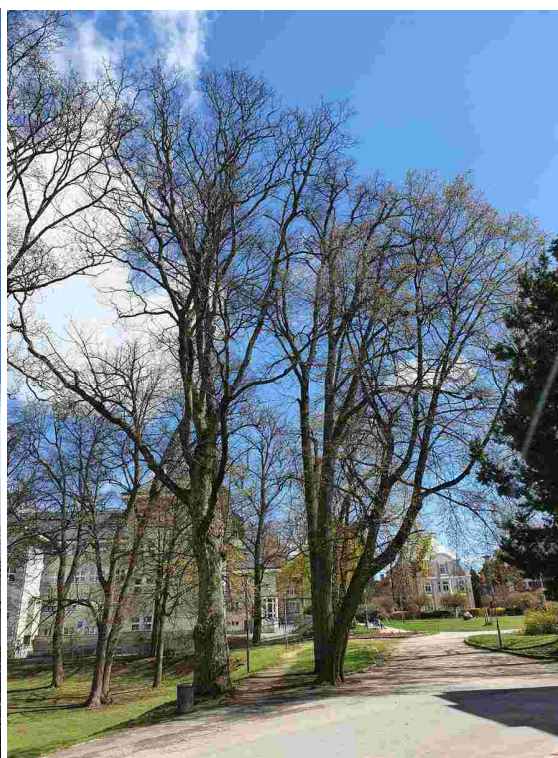
Nejmohutnější stromy v parku – lípa č. 37, dub č. 67, javor klen č. 84

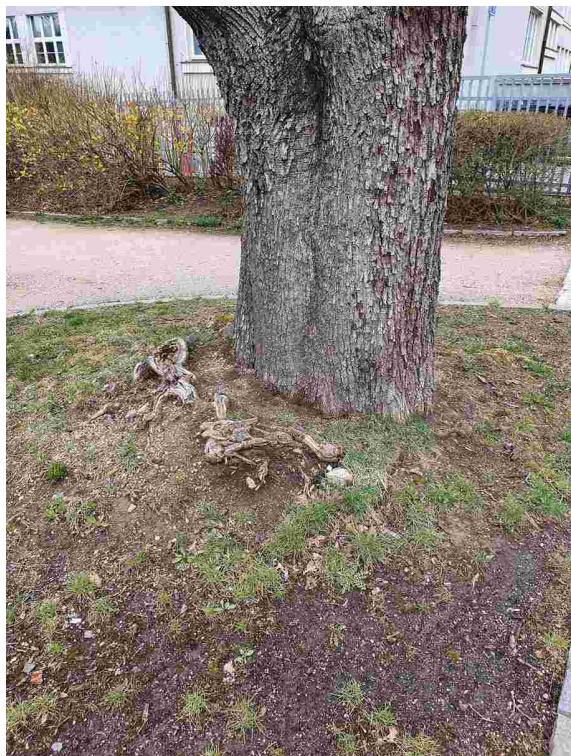
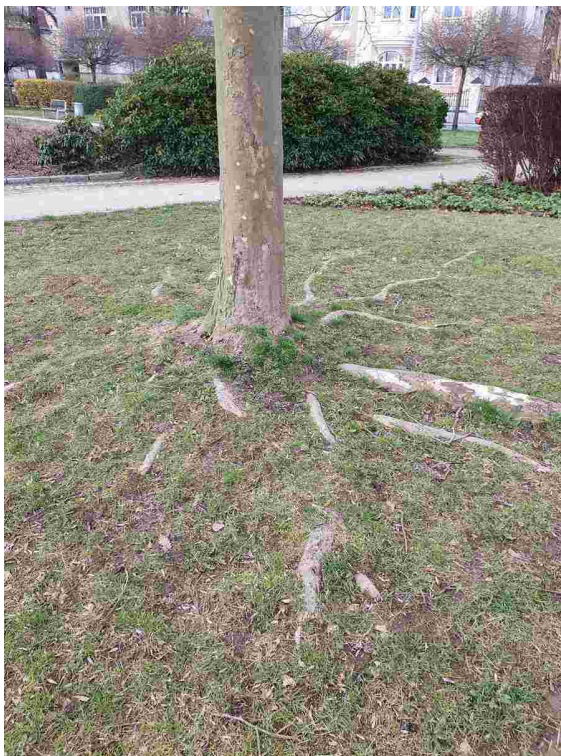
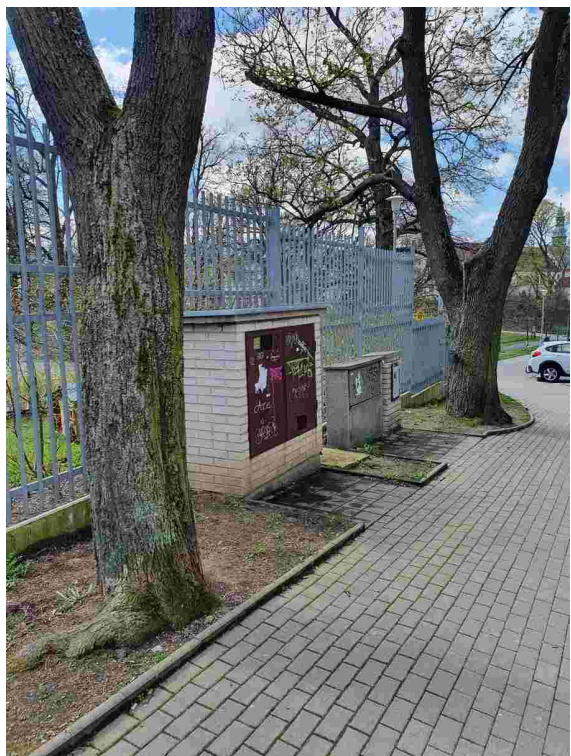
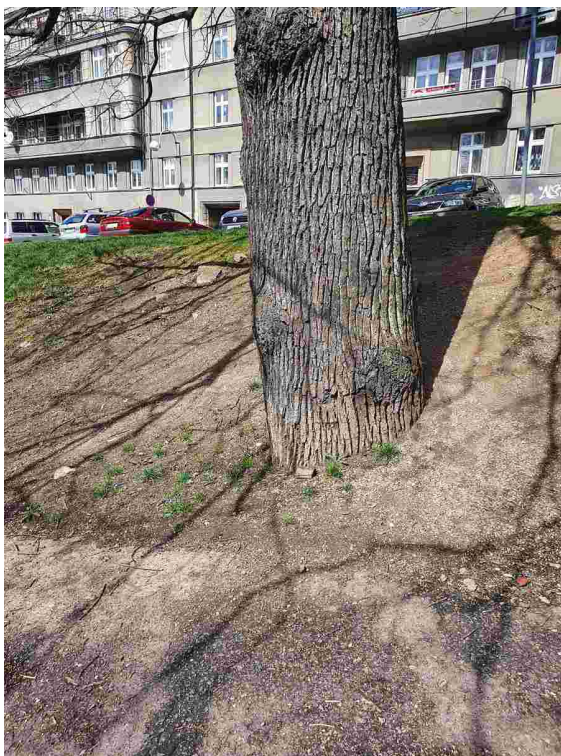
Nevhodné stanovištní podmínky

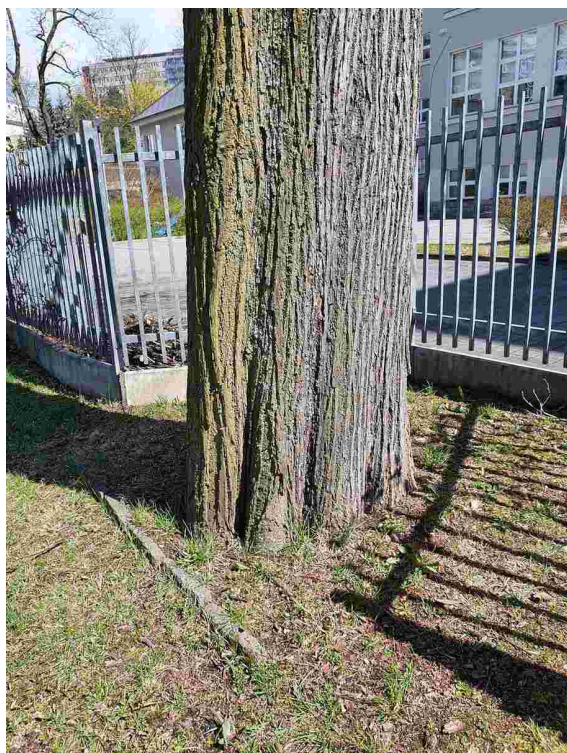
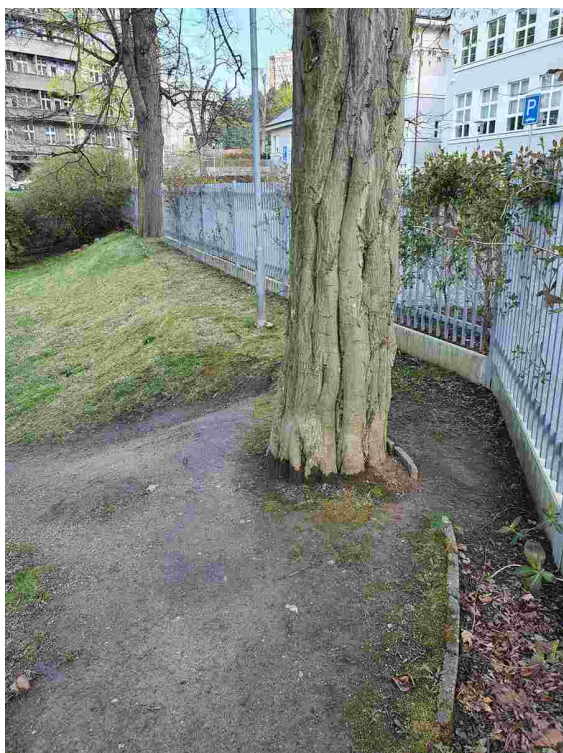
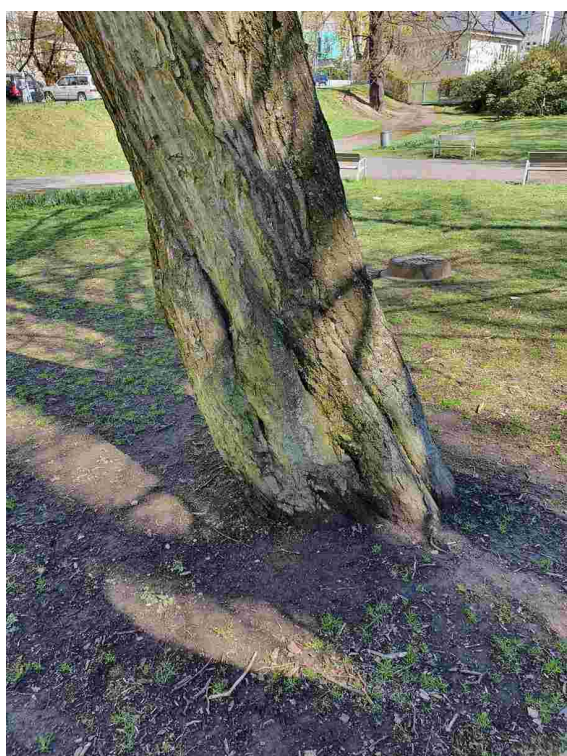
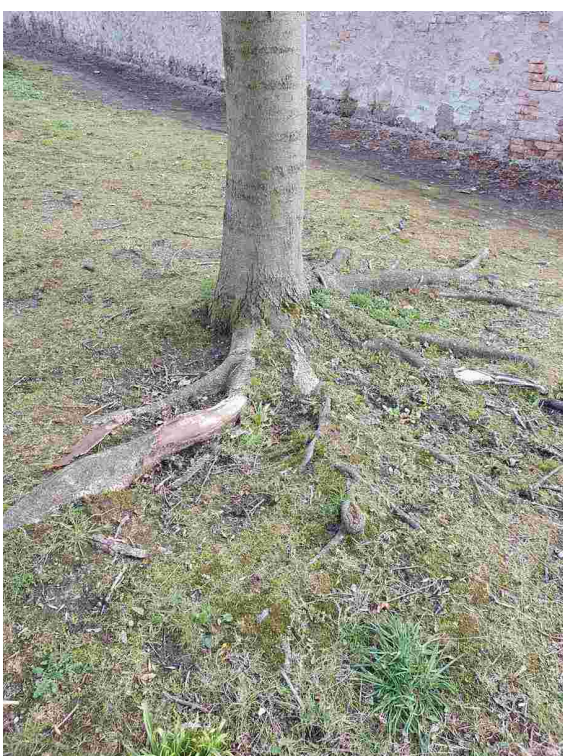
Nevhodné stanovištní podmínky

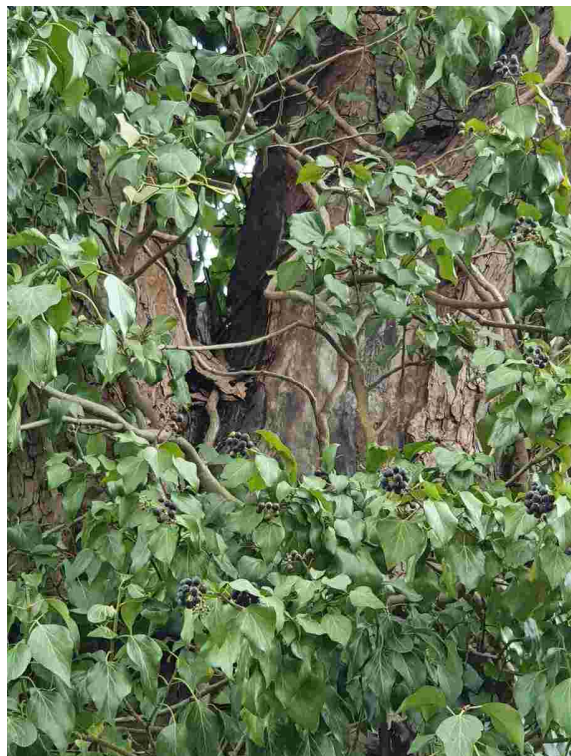
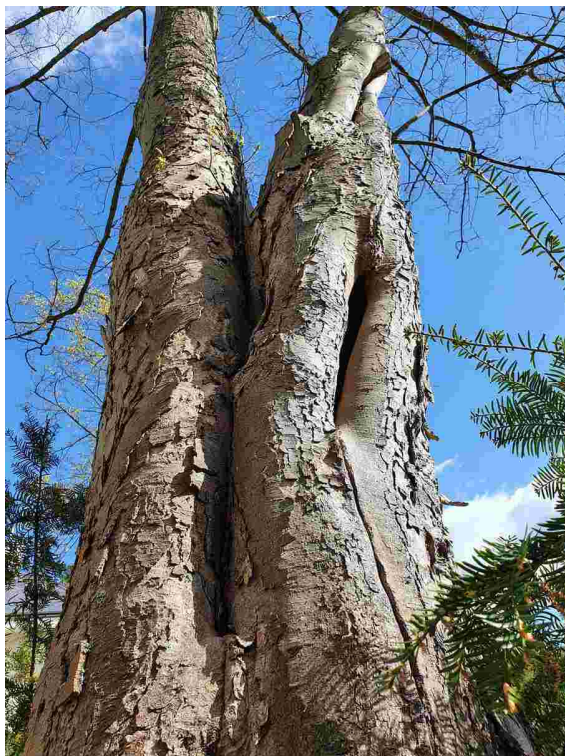
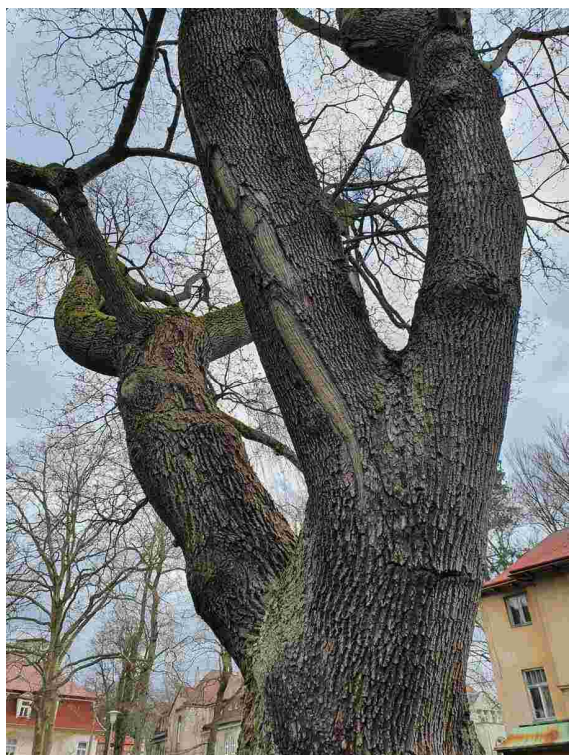
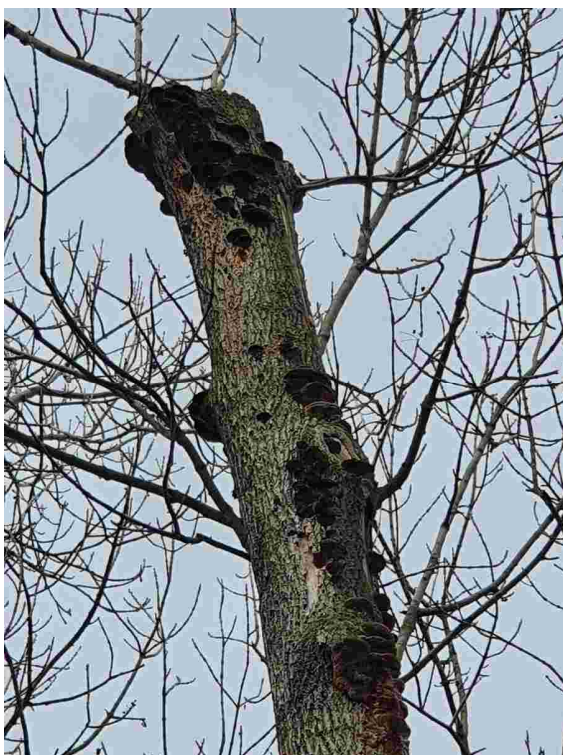
Zjištěná poškození a defekty

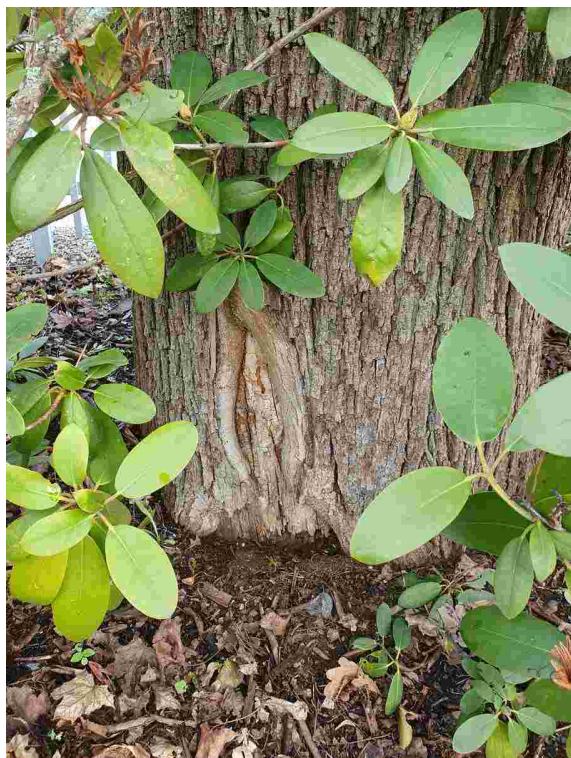
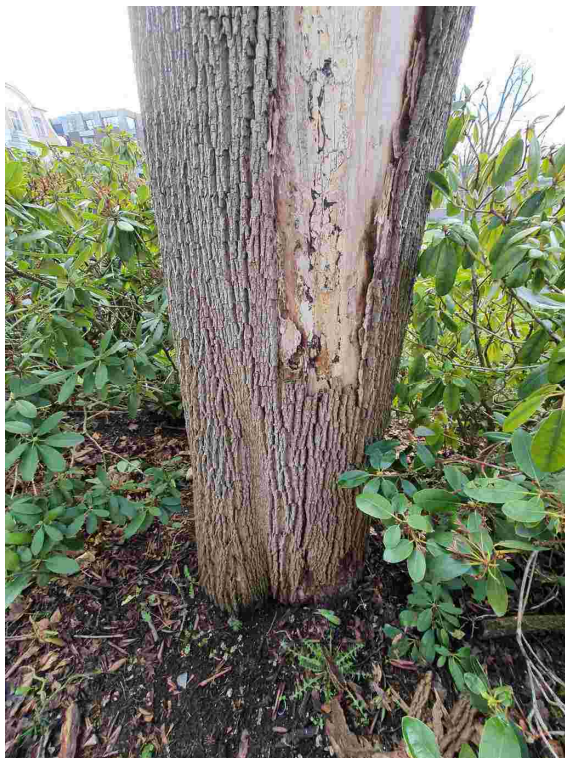
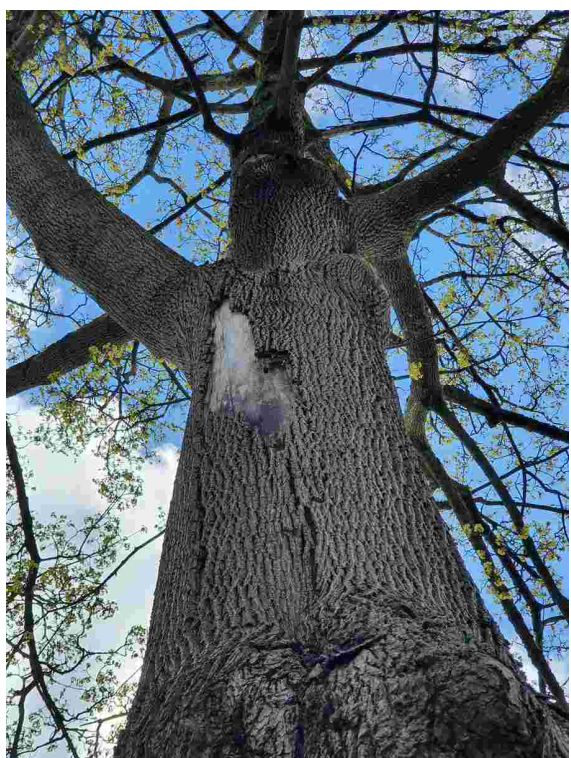
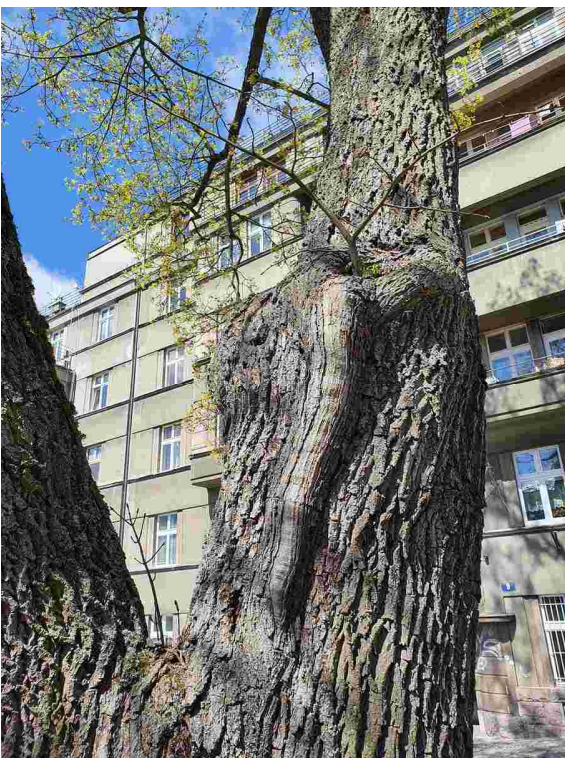
Zjištěná poškození a defekty

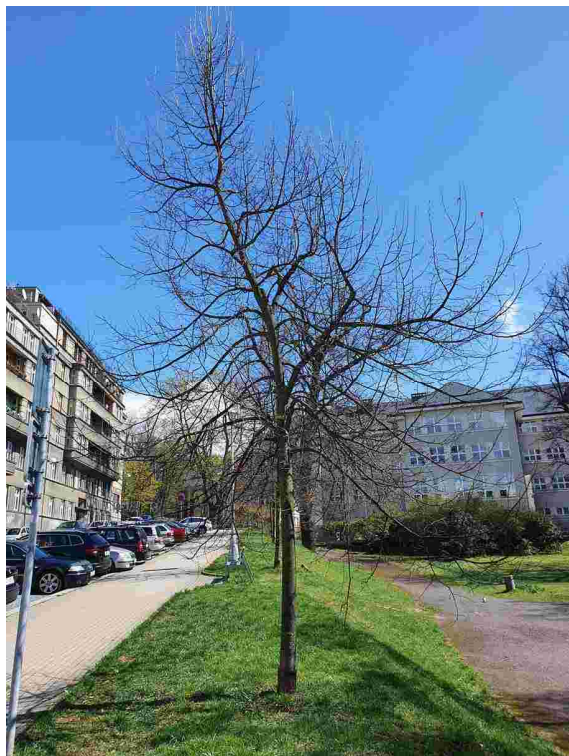
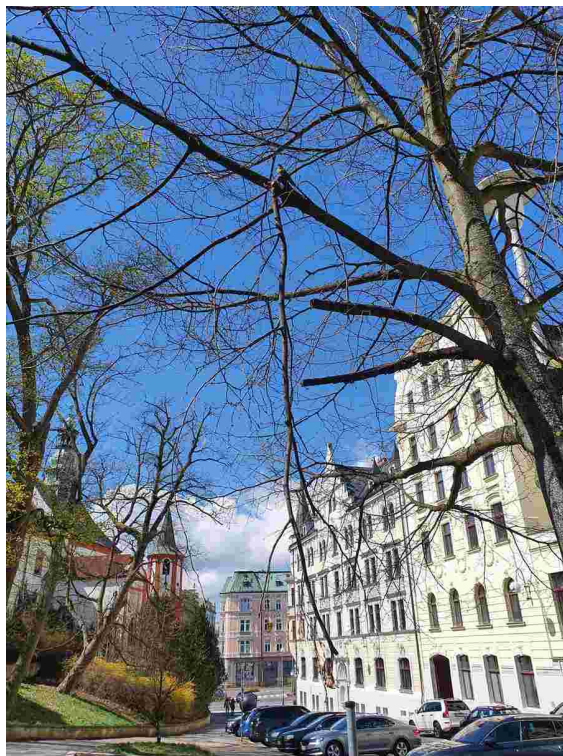
Stromy se zanedbaným výchovným řezem – u mladých v současnosti dynamicky rostoucích stromů je patrná absence výchovných řezů nebo jejich chybné provedení, koruny jsou zahuštěné výmladky, větve vyrůstají často v souběhu, není zajištěna potřebná podchodná výška.

Lípy se zanedbaným řezem
