Dendrologický průzkum a návrh pěstebních opatření
Lokalita Jablonecká
Liberec

Statutární město Liberec
Nám. Dr. E. Beneše 1/1
460 01, Liberec I. – Staré Město

aktualizace červenec 2022

Dendrologický průzkum a návrh péstebních opatření
Lokalita Jablonecká 2022

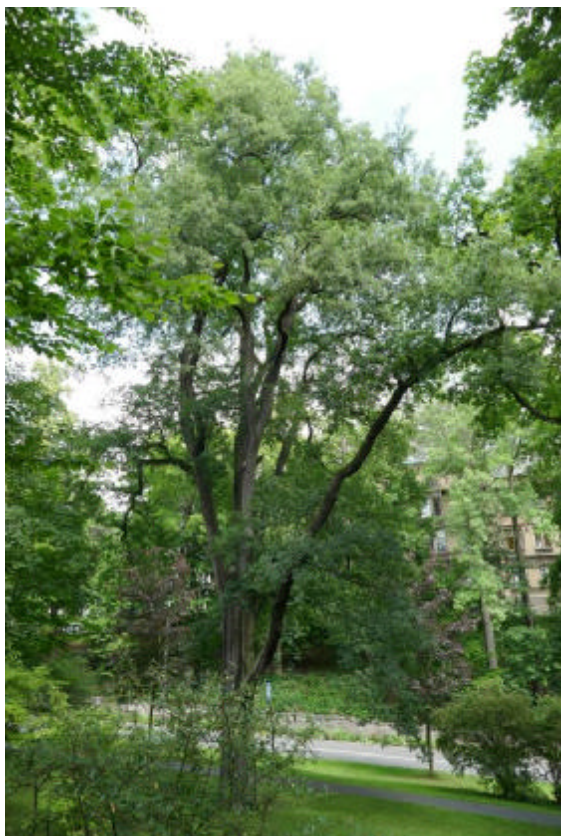
Perspektivní dominanta parku

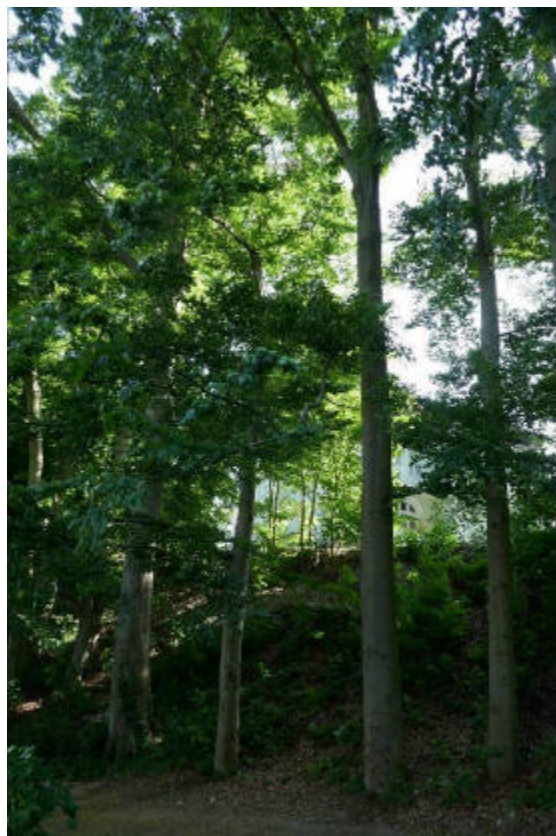
Zapojená skupina buků

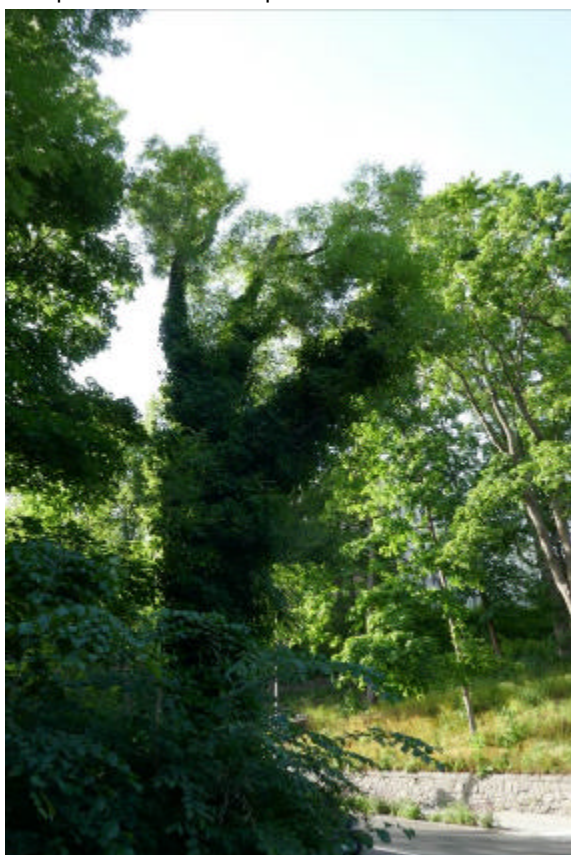
Jasan s navržený k pokračující redukci redukci

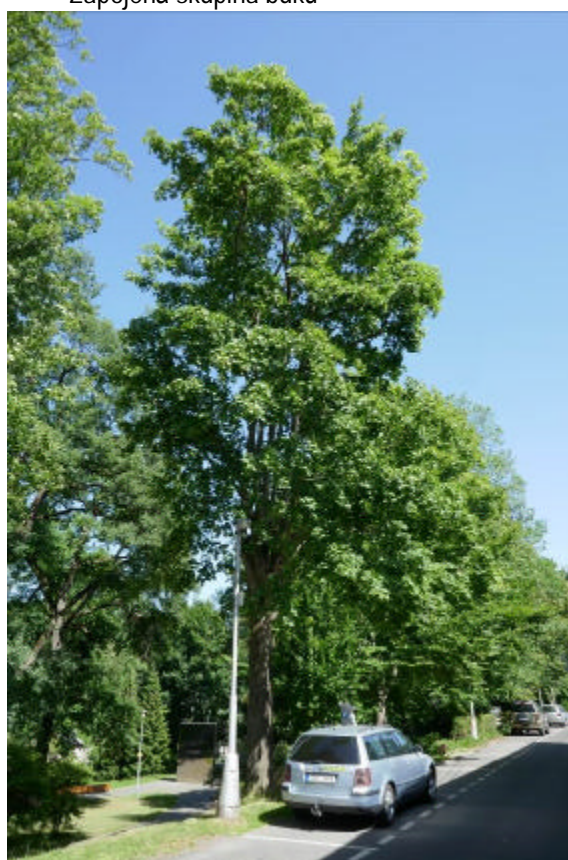
Jižní obvod parku – nutné drobné redukce

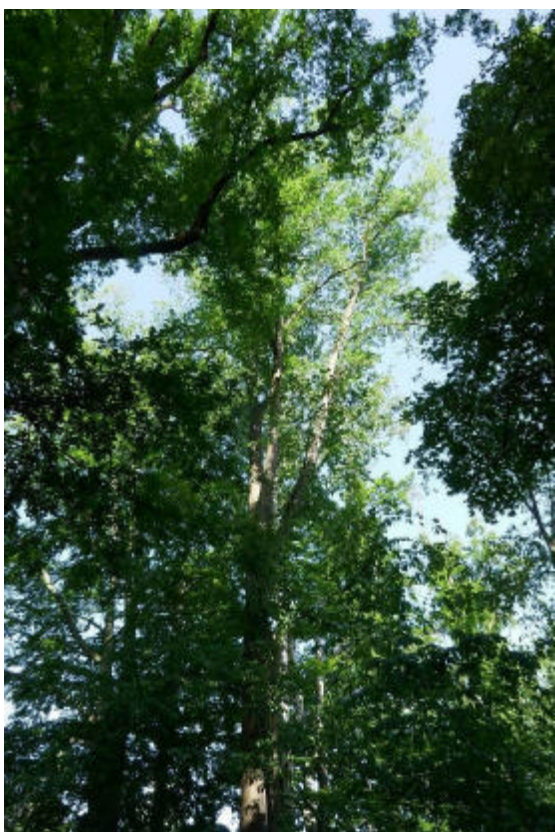
48	Ulmus carpinifolia	283	102	4	18	38	5	2	2	2	1	3	P	prasklina kmene, prohlubně, mohutný, dominantní, velký výmladek, dlouze vystoupavé rameno, podélná deprese na kmeni	15	S-RLLR	S-VDH - 3x, 4 tuny, diagnostika akustickým tomografem	S-RLLR - 2x vychýlená ramena - 15% rozsah dle doporučení TOM	3
49	Fagus sylvatica	151;298	53;105	3	19	42	5	2	3	2	1	3	K	dvojkmen, mohutný, dominantní, částečně jednostranný, tlakové větvení od báze, patrné odumírání kůry v délce 7 m, plodnice dřevokazné houby v bazálním větvení, rychlí ústup biomechanické vitality	20	S-RB, S-RO - 30 %	S-VDH - 1x - 4 tuny (tlakové větvení), diagnostika akustickým tomografem	Výšková redukce o 6-8m, redukce kosterních větví nd chodníkem o 20% dle doporučení TOM	3
50	Fagus sylvatica	214	87	17	13	42	5	3	2	1	2	3	K	vysoko vyvětvený, dlouhé horizontální rameno, vlajkovitá, zploštělá koruna, zlom v koruně, přeštíhlený	30	S-RZ		SLEDOVAT	3
51	Fagus sylvatica	160	63	4	9	18	5	3	3	1	0	3	K	odstraněný terminál, torzo, ústup vitality, dožívající	20	BO		SLEDOVAT

Jilm č. 48 navržena lokální redukce a instalace vazby Diagnostika ak. Tomografem.

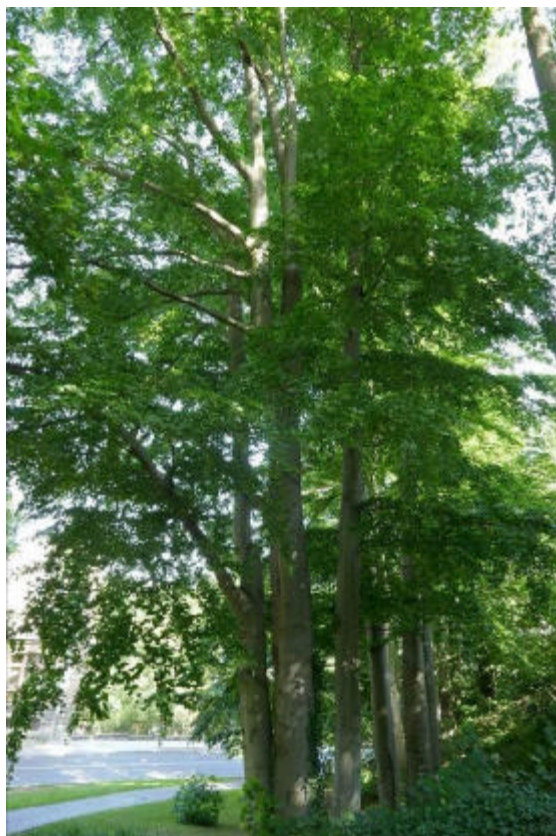
Významný buk č. 49 navržena stabilizace a instalace vazby. Diagnostika ak. tomografem

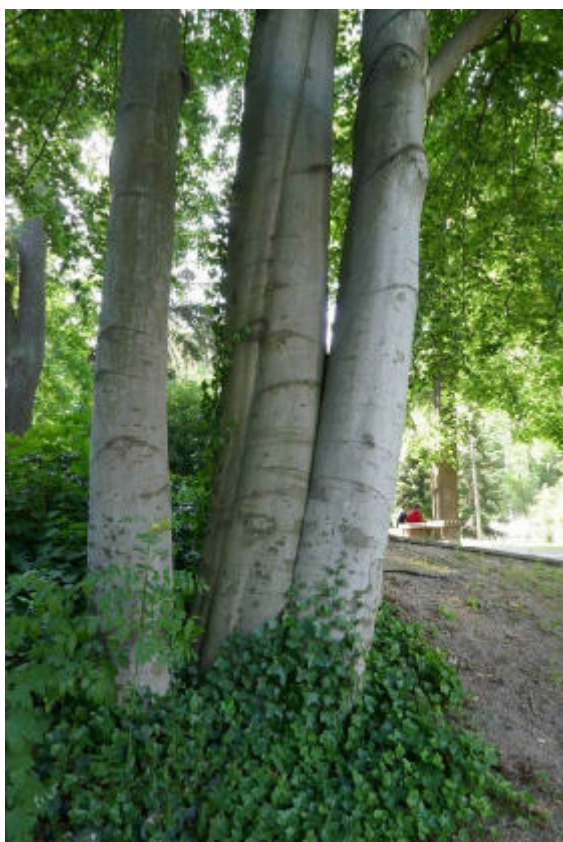
Buk č. 49 – silně vyvinuté tlakové větvení v bázi

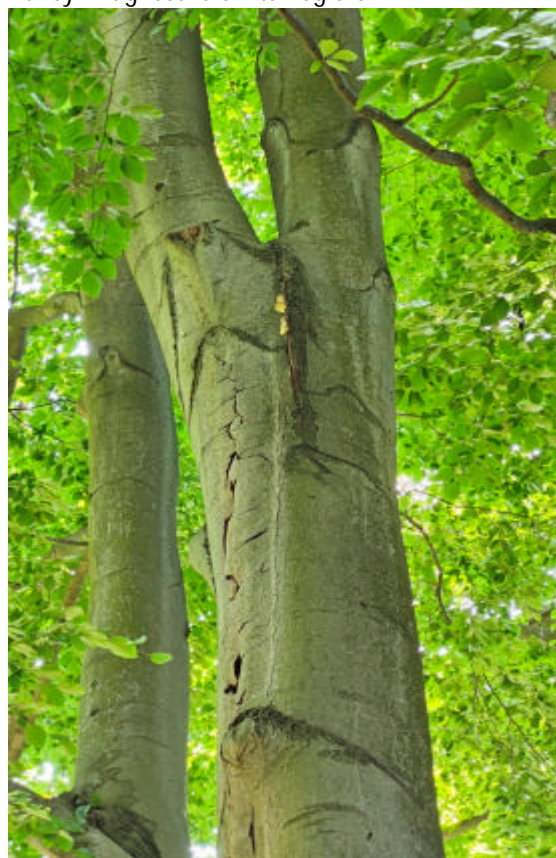
Buk č. 49 odumírající kůra v délce cca 7 m, prasklina, dřevokazné houby

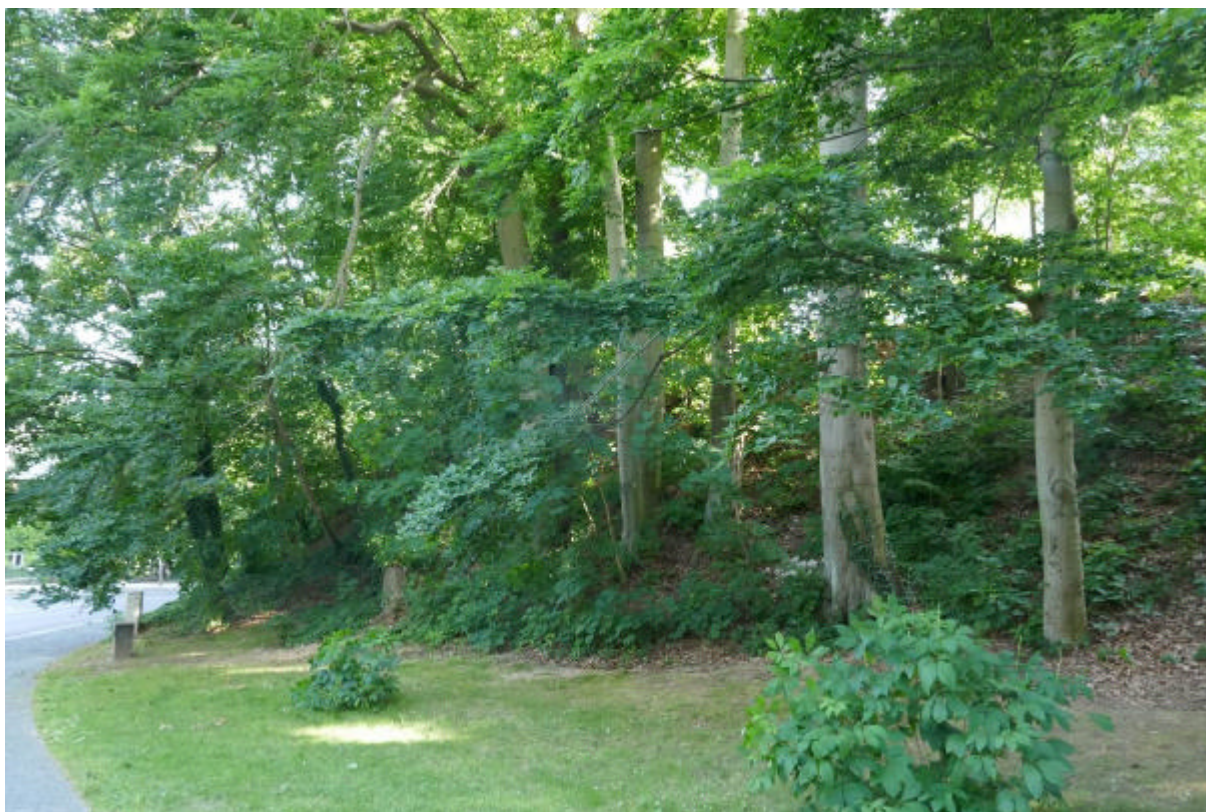
Porostní skupina SK1 včetně samostatně inventarizovaných buků

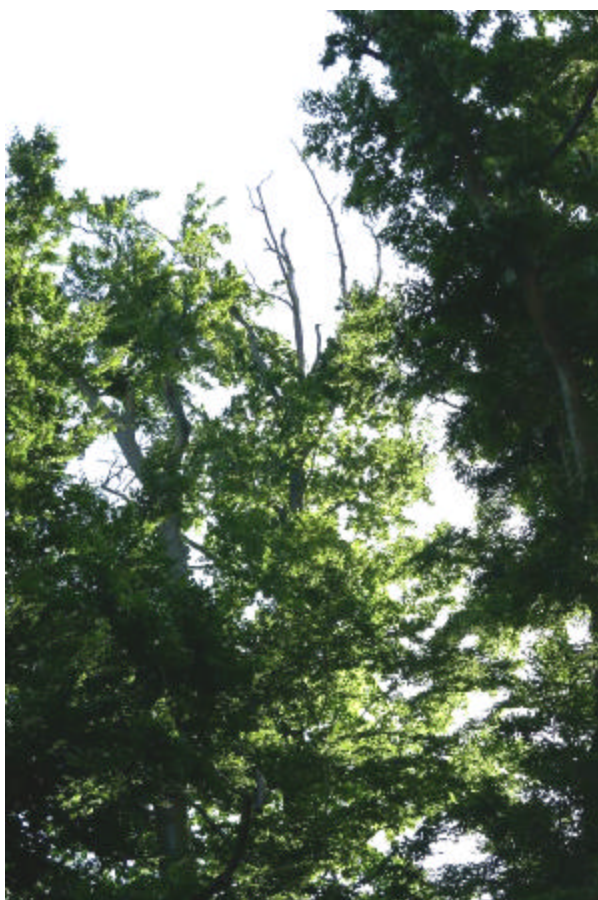
Vrcholové partie buků – patrný ústup vitality

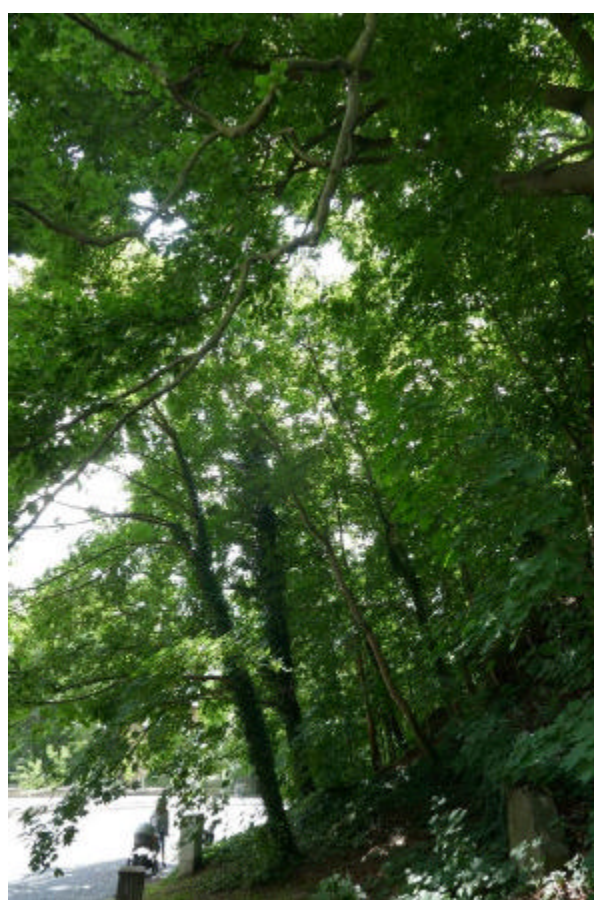
SK1 a samostatně inventarizované javory -
redukce Hedera helix na kmeni

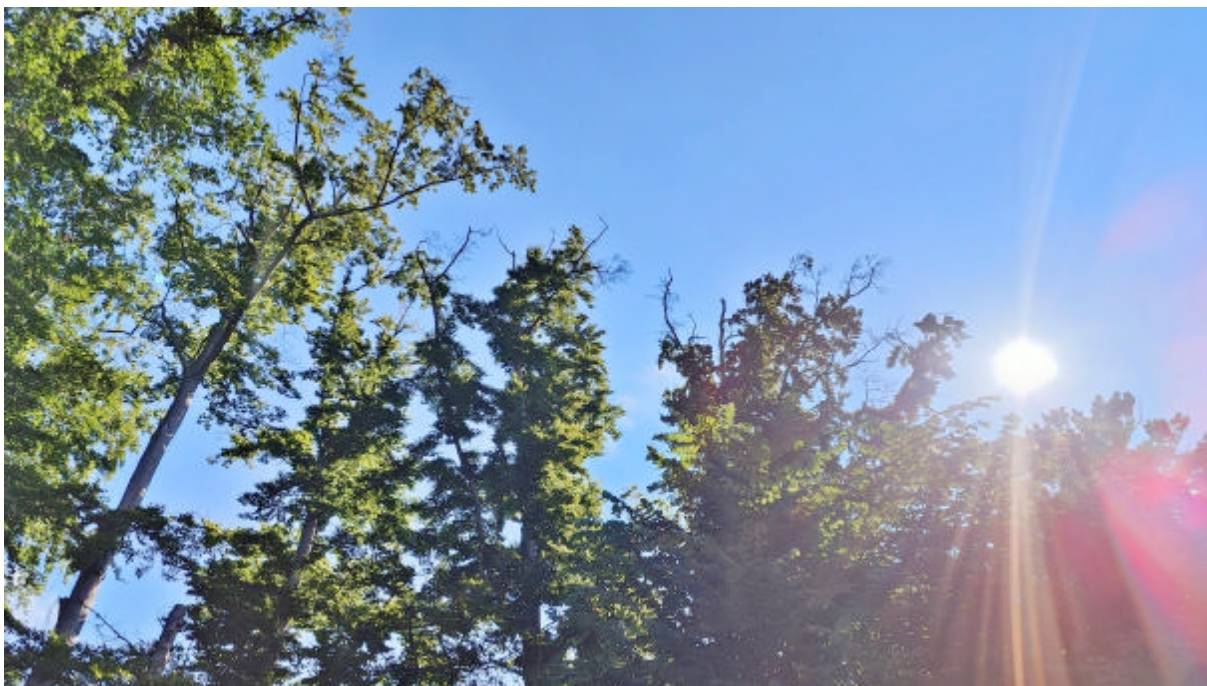
Ústup vitality bukového porostu

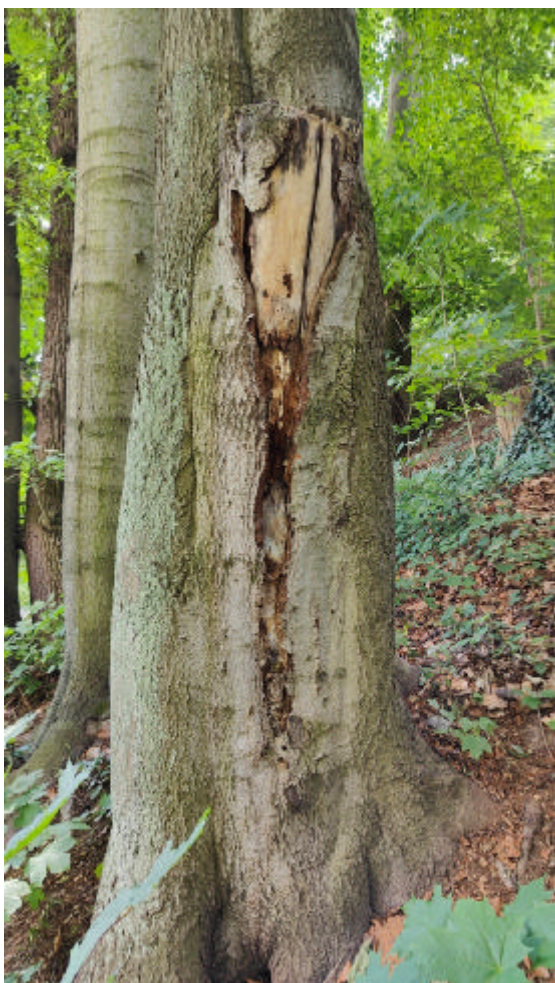
Buk 55 – diagnostika akus. Tomografem

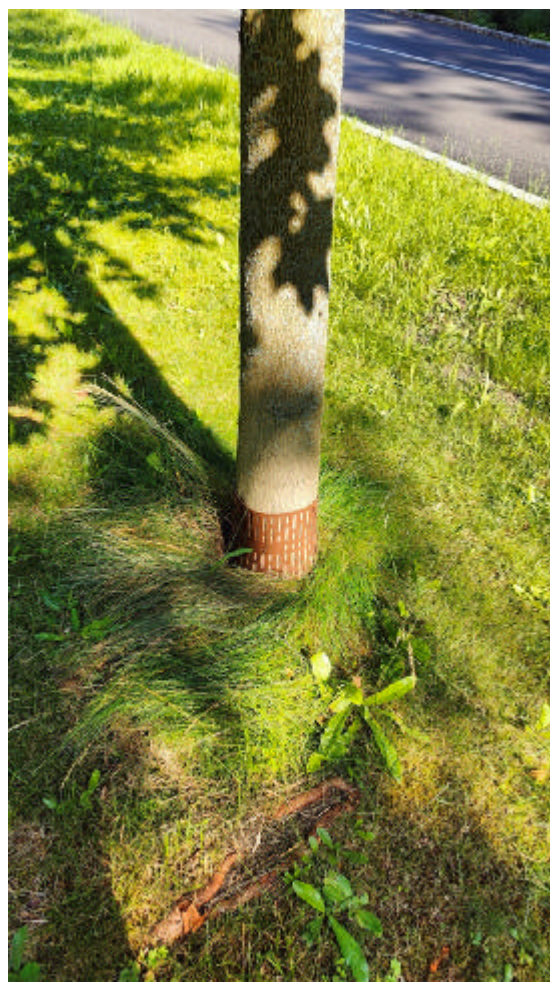
U mladé výsadby je nutné povolit chráničku báze

U mladých dosadeb je nutno kromě péstebních opatření zkontrolovat a povolit ochranu báze proti mechanickému poškození.
