ZPRÁVA č. 140/16

Diagnostický průzkum konstrukce vnějšího vstupního schodiště historické budovy radnice LIBEREC

**STAVBA-OBJEKT : vnější vstupní schodiště, historická budova radnice,
Liberec**

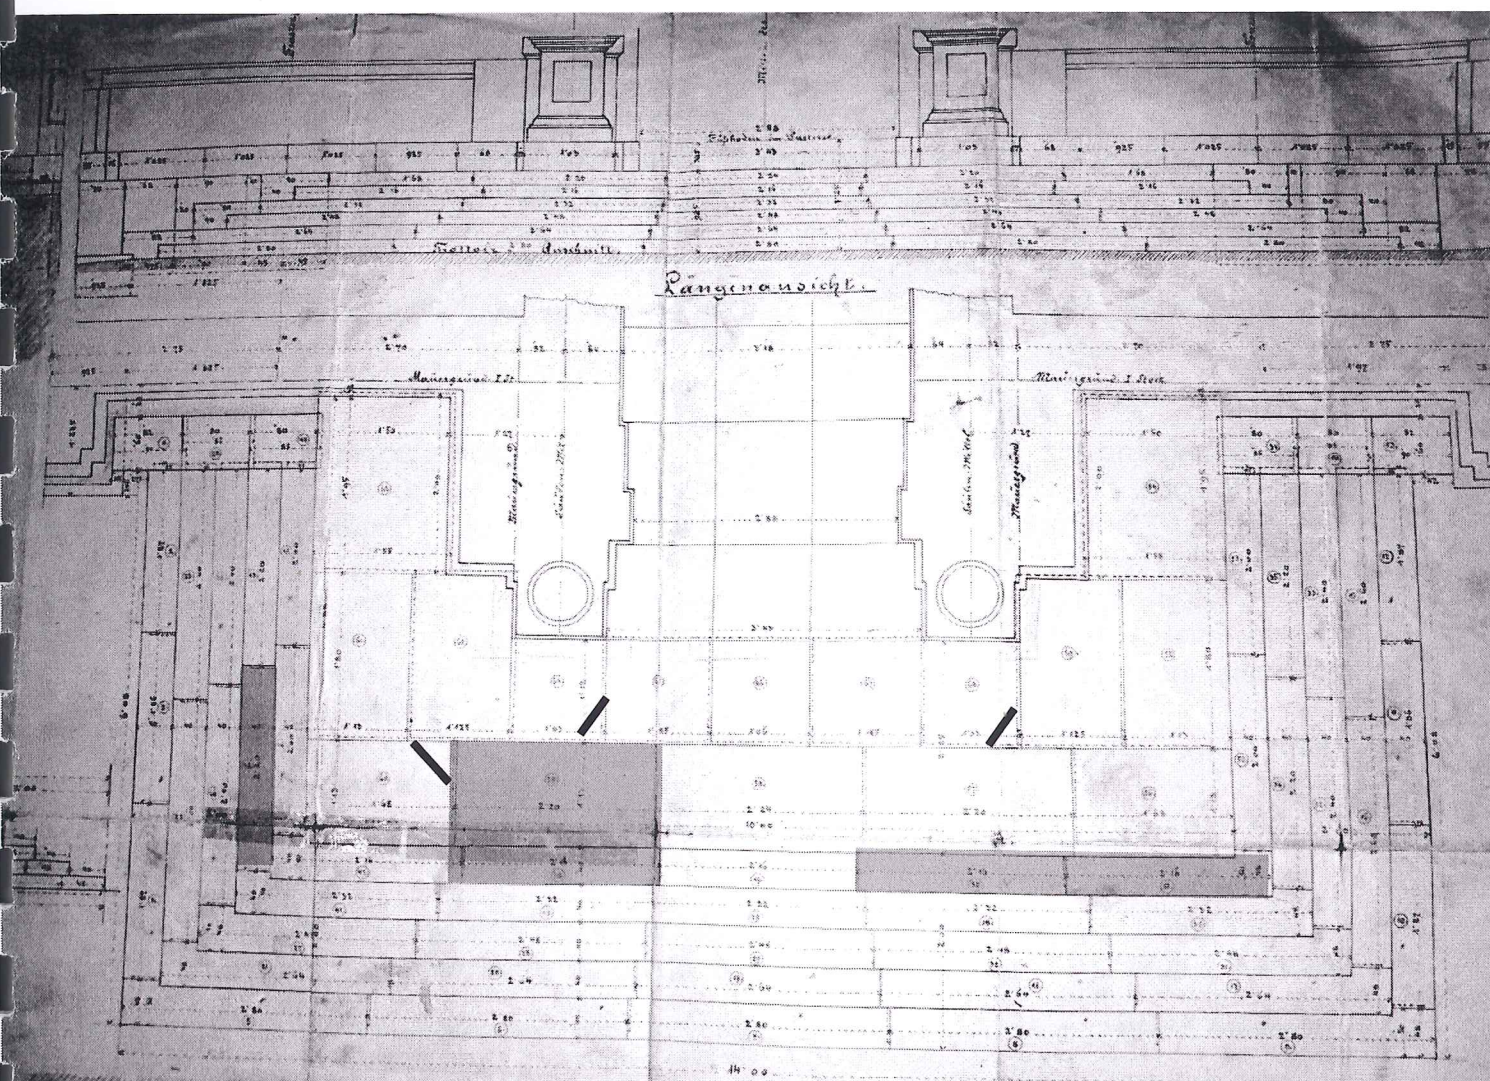
SCHÉMA č.1 – nejvýraznější poruchy a posuny desek a stupňů

-zjevné nadměrné poklesy (až 50mm) a natočení stupňů

-odlomení rohů desek

- Endoskopicky byl ověřen rozpad cihel a malty pod pokleslými stupni schodiště. To je s největší pravděpodobností hlavní příčina vzniklých poruch s natočením a poklesem stupňů schodiště v místech dle schématu č.1.

Po vyhodnocení skutečného provedení konstrukce a zjištění pravděpodobných příčin vzniku poruch je možno navrhnout opatření. S ohledem na zjištěný rozpad podezdívky stupňů je třeba přistoupit k celkové rekonstrukci schodiště.

- V první etapě je nutno rozebrat stávající stupně schodiště a desky.
- Dále je třeba vyzdít nové podezdívky. Lepším technickým řešením by bylo provést vybetonování „zídek“ z mrazuvzdorného betonu s podmaltováním stupňů také mrazuvzdorným materiálem.
- Na nově vyzděné nebo vybetonované zídky je možno přeložit stupně a desky schodiště a podesty.
- V rámci rekonstrukce schodiště doporučuje rovněž řešit odvodnění dešťových svodů jinam než na plochu schodiště a podesty.

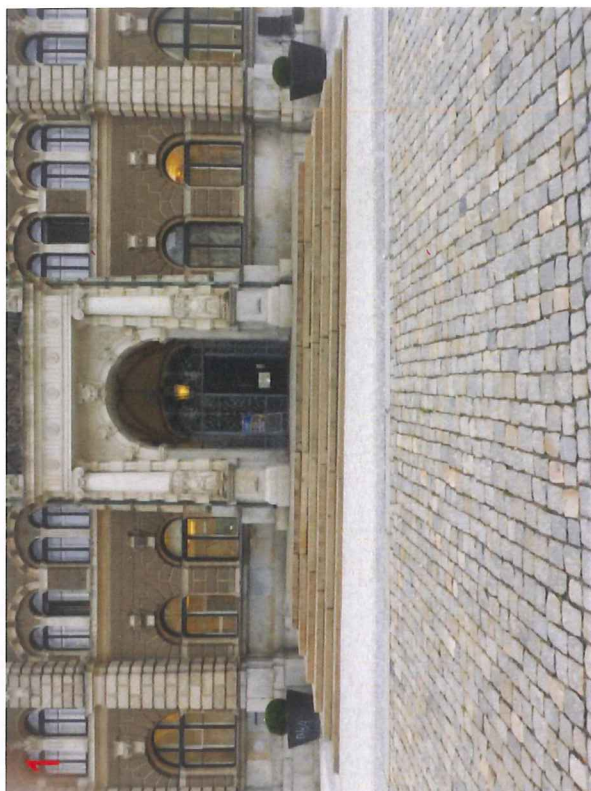
FOTO č.1

Vnější schodiště hlavního vstupu historické budovy radnice.

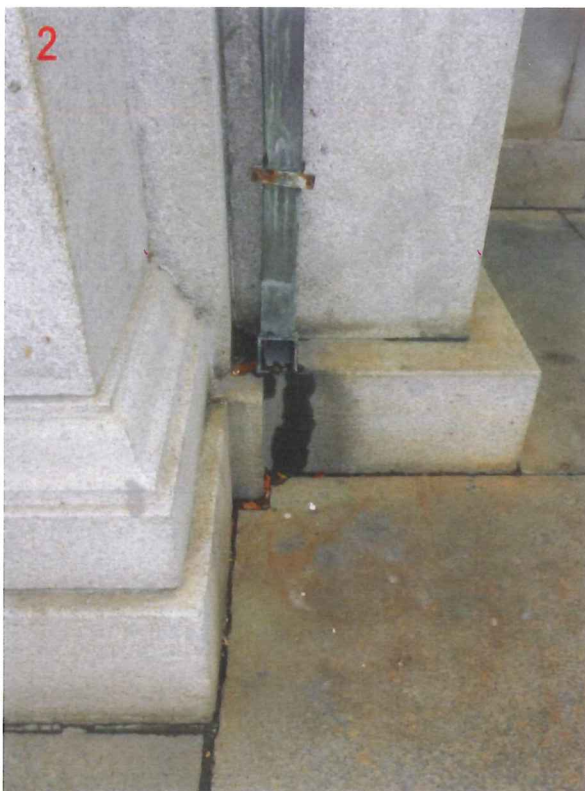
FOTO č.2

- Bylo zjištěno, že na plochu schodiště jsou po obou stranách vstupu vyústěny dešťové svody. Voda stéká na plochu a spárami prosakuje pod stupně. Zjištěný rozpad cihel a malty je pak způsoben zmrazovacími cykly při současném působení chemických rozmrazovacích látek, které jsou na schodišti s největší pravděpodobností v zimním období často aplikovány.

Dešťové svody vyústěné na plochu desek podesty.

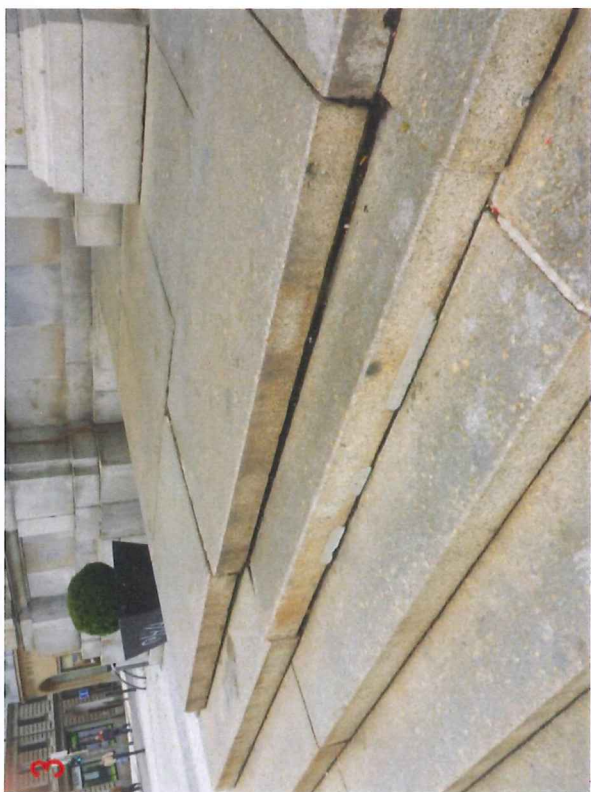
FOTO č.3

Poklesy a natočení stupňů a desek.

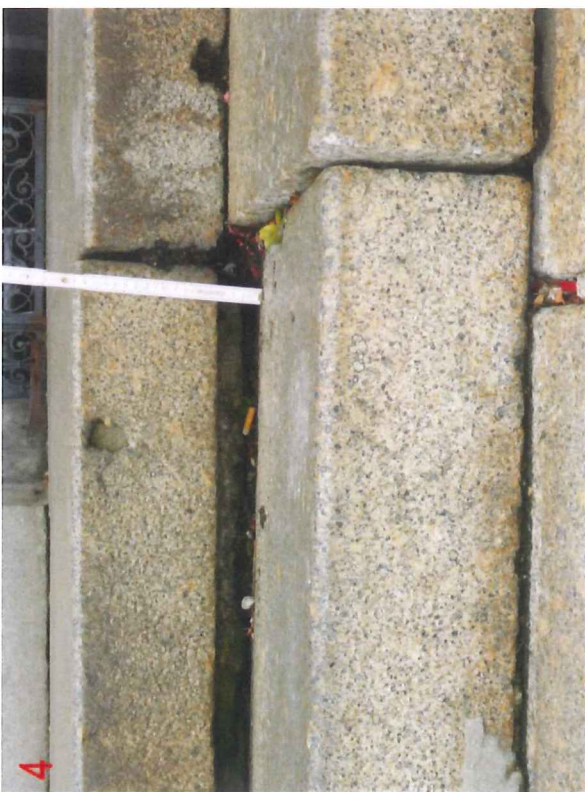
FOTO č.4

Poklesy a natočení stupňů a desek.

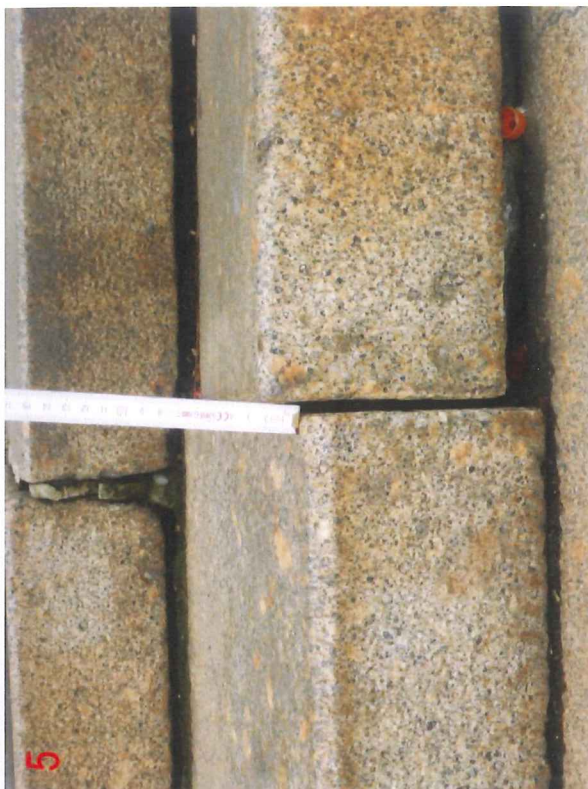
FOTO č.5

Poklesy a natočení stupňů a desek.

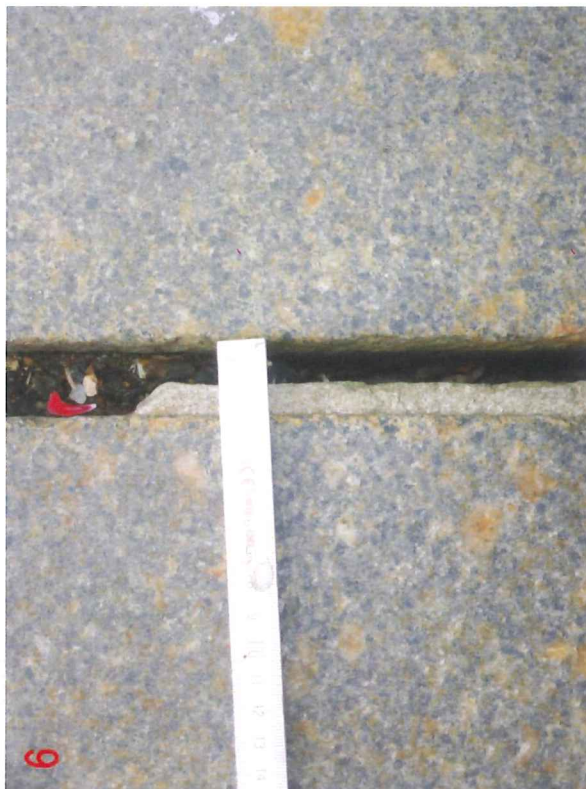
FOTO č.6

Aktivní posuny desek podesty. Posun od posledního spárování.

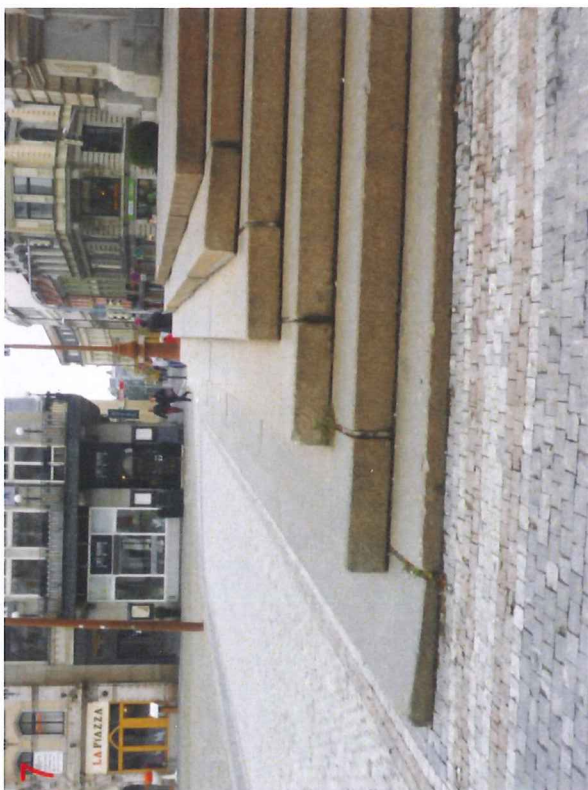
FOTO č.7

Poklesy a natočení stupňů a desek.

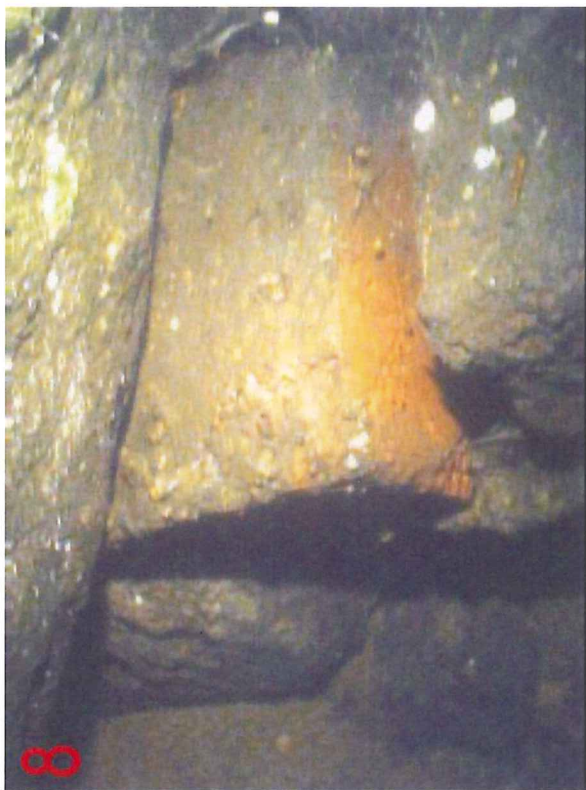
FOTO č.8

Smíšené zdivo podezdívky stupňů schodiště a desek podesty. Endoskopické vyšetření.

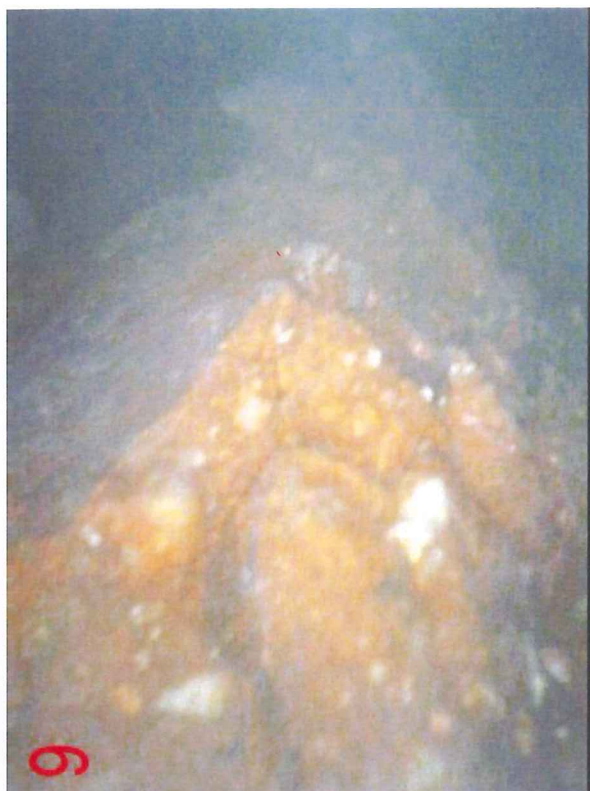
FOTO č.9

Smíšené zdivo podezdívky stupňů schodiště a desek podesty. Endoskopické vyšetření. Patrný rozpad cihel.

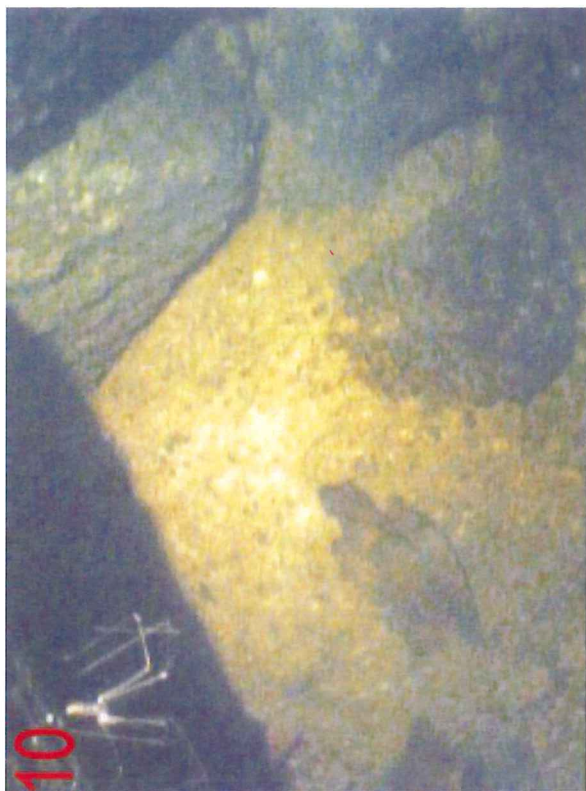
FOTO č.10

Smíšené zdivo podezdívky stupňů schodiště a desek podesty. Endoskopické vyšetření. Vyplavená degradovaná malta ze spár.

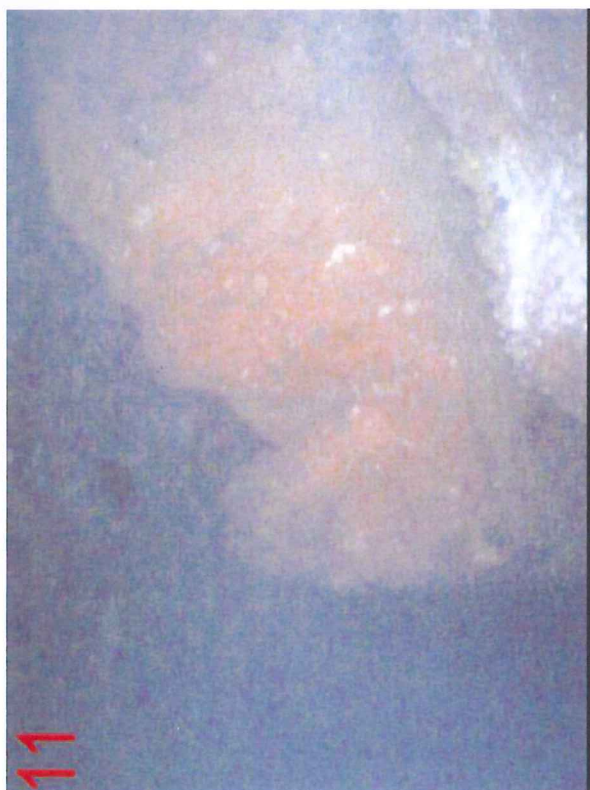
FOTO č.11

Smíšené zdivo podezdívky stupňů schodiště a desek podesty. Endoskopické vyšetření. Rozpad cihel smíšeného zdiva podezdívky.

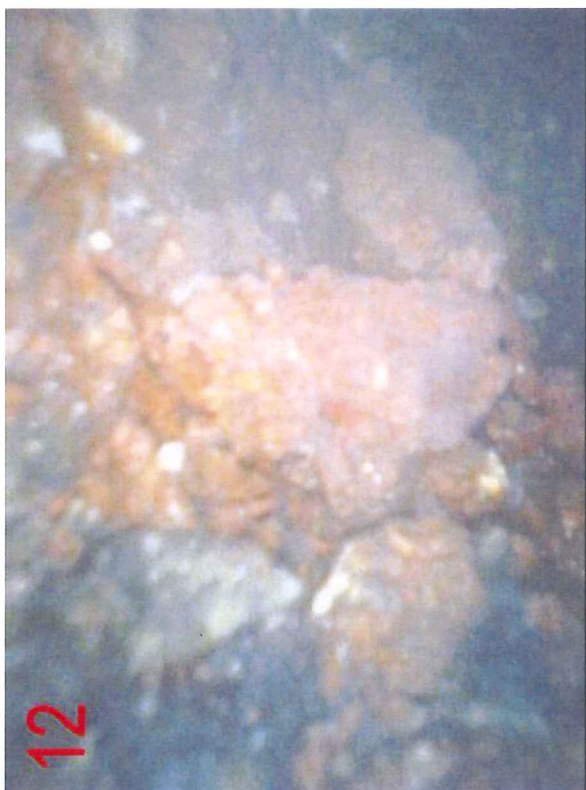
FOTO č.12

Smíšené zdivo podezdívky stupňů schodiště a desek podesty. Endoskopické vyšetření. Rozpad cihel smíšeného zdiva podezdívky.
