# **LB-009 ul. Radčická**

Liberec, Kateřinky

## **HLAVNÍ PROHLÍDKA MOSTU**

Datum HPM: **20.5.2021**Provedl : **Ing.Radka Louthanová**

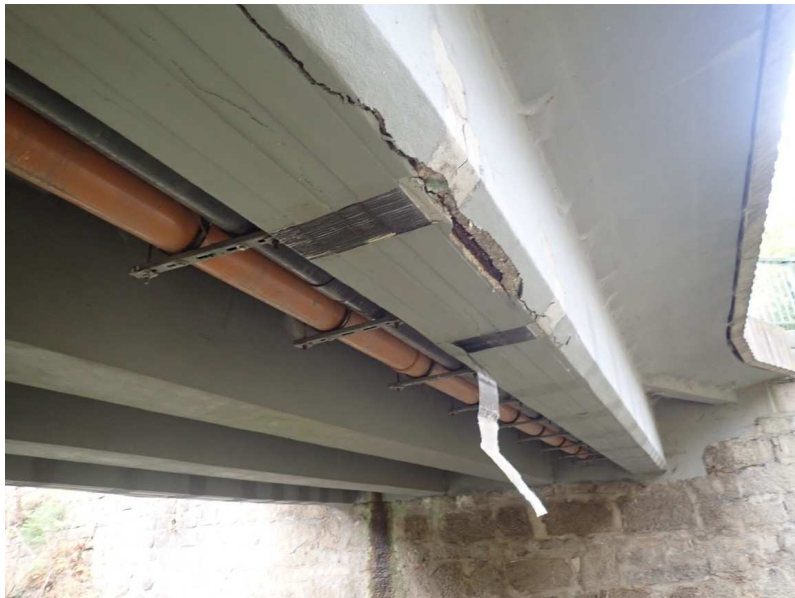
- vyztužení krajního trámu na vtoku lamelami kotvenými tkaninou je poškozeno, tkanina je cca v 1/3 rozpětí téměř v celé ploše odtržena a tudíž nefunkční, v tomto místě podélná trhлина o délce cca 2.0 m + obnažená podélná výztuž + lokálně i příčné a podélné trhliny
- u výtokového trámů lokálně podélné trhliny bez obnažené výztuže – odtržení krycí vrstvy betonu zatím nedošlo – stav od poslední HPM beze změny
- u levobřežní opěry 1. a 2. trám s podélnou trhlinou o šířce až 8mm
- v návaznosti na podélné trhliny v trámech se objevují trhliny i v příčném ztužení konstrukce

Odpadlá krycí vrstva betonu,  
včetně odtržení kotvící tkaniny  
+ trhliny v podhledu vtokového  
trámu v délce cca 2.0m

1. Urychleně provést diagnostiku mostního objektu a na základě jejich výsledků stanovit způsob opravy NK.

2. Připravit veškeré podklady pro rekonstrukci mostu, příp. do doby rekonstrukce provést omezení dopravy na mostě zúžením průjezdného profilu.

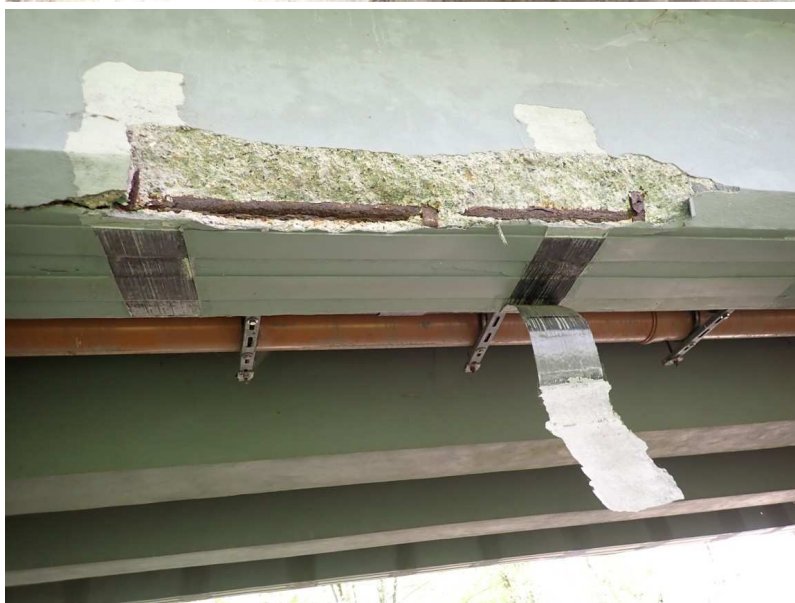
Detail poškození vtokového  
trámu

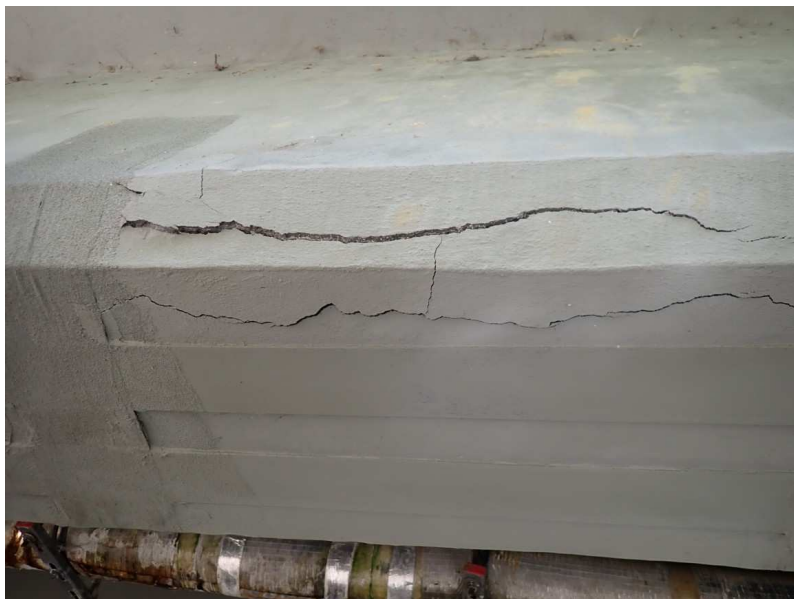
Trhliny ve výtakovém trámu od středu vpravo – od nabobtnané výztuže odtržení krycí vrstvy betonu

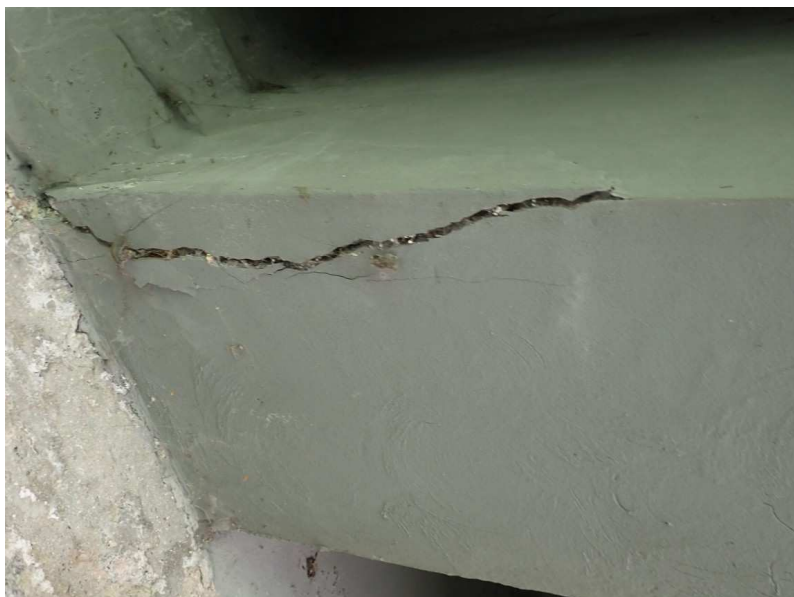
Trhlina v místě uložení u 2. trámu od výtoku vlevo o šířce 8 mm – oproti předchozí HPM nedošlo ke zhoršení

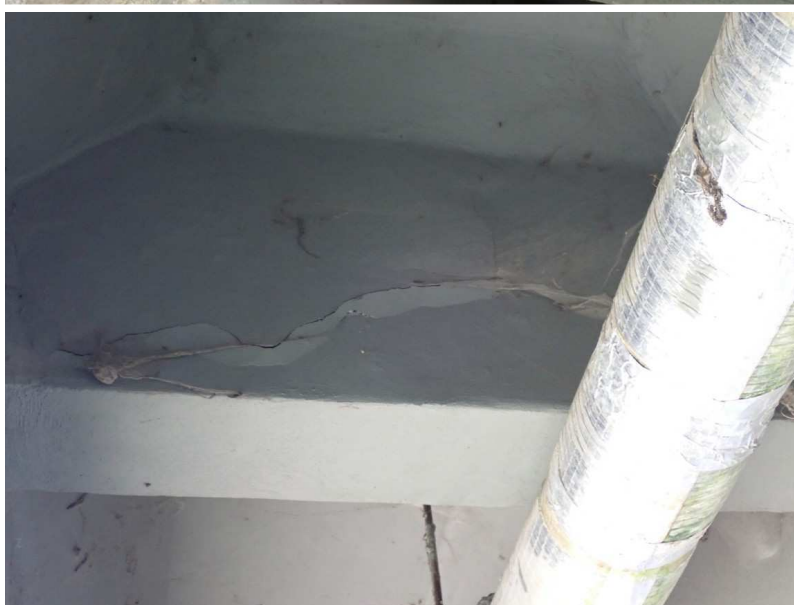
Trhlina ve středním výtakovém příčnicku

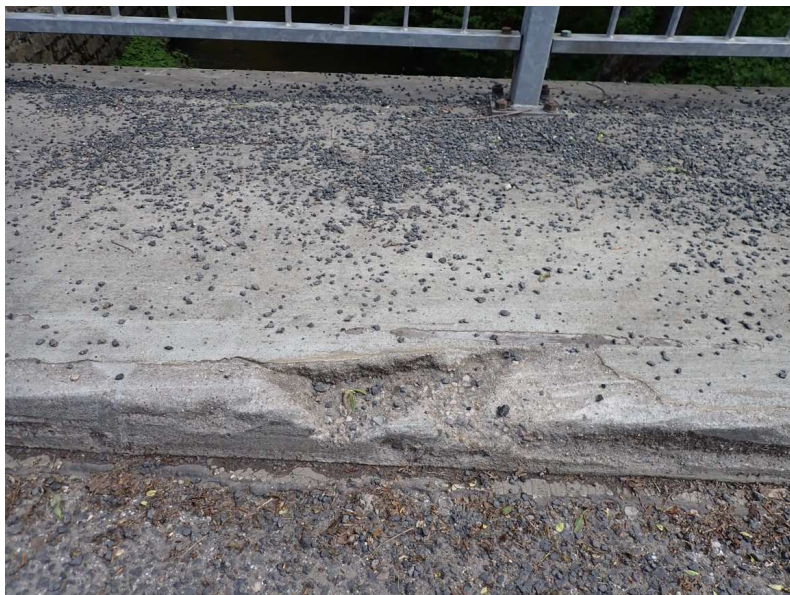
Poškozený nášlap chodníku, včetně obruby – pravděpodobně od pluhu

3. Opravit poškozené zálivky v dilatačních spárách chodníků. Opravit beton obrubníků v místech poškození.

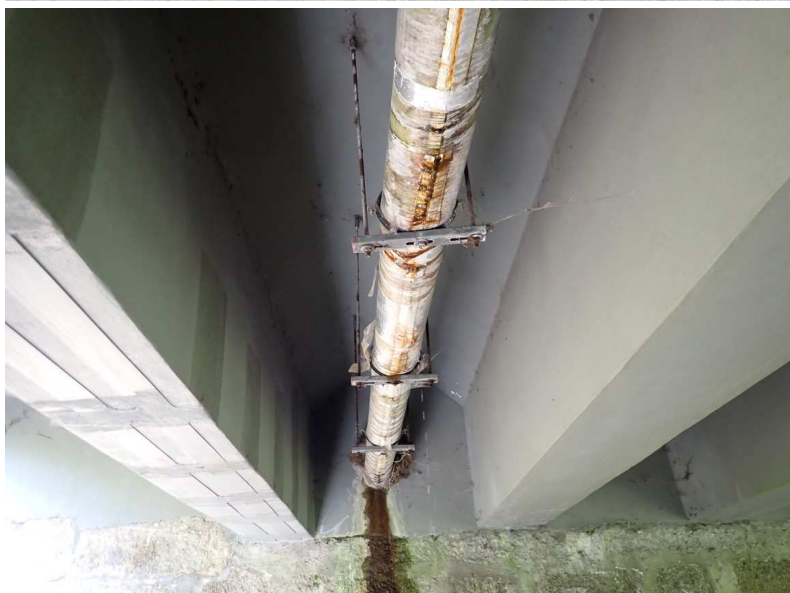
- spárování pravobřežní opěry v úrovni toku lokálně vymleté
- na zdivo pravobřežní opěry zatéká v místě prostupu chráničky koncovým příčnickem, zdivo provlhlé, pokryté zelenou řasou a zbarveno rží, v koruně pravobřežní opěry lokálně stopy po zatékání ve formě vápenných výluhů
- levobřežní opěra se suchými vápennými výluhy a lokálně mokré mapy
- zdivo výtokového křídla vlevo je ve spodní části rozvolněno vlivem kořenového systému stromků rostlých do paty křídla a nekvalitně provedenou monolitickou částí nad základem křídla

Po chráničce pod NK na výtoku stéká voda (pravděpodobně vedení plynovodu) – v poli z chráničky teče voda a opěra, včetně koncového příčníku je v místě průchodu chráničky mokrá

5. Zamezit zatékání prostupem pro plynové potrubí, příp. uvědomit příslušného správce.

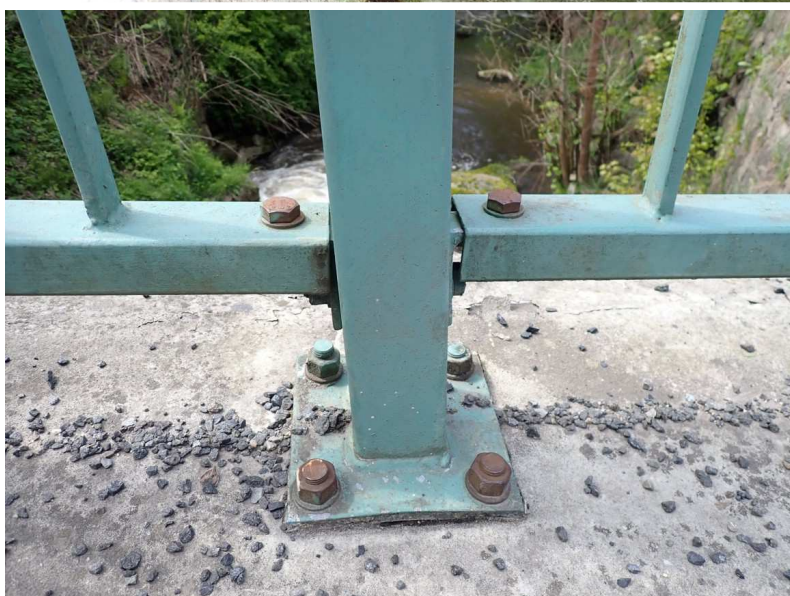
- ocelové zábradlí lokálně deformované po nárazu vozidla
- spojovací materiál záchytného systému, včetně kotev napaden korozí, kotevní desky nejsou podlity plastmaltou
- na mostě nejsou osazeny tabulky s evidenčním číslem mostu
- odvodňovací žlab podél výtokového křídla vlevo je bez spárování, jednotlivé prefabrikáty rozvolněné, nenavazují na sebe, zakončení žlabu v toku již chybí

Lokálně koroze spojovacího materiálu u zábradlí

4. Obnovit PKO zábradlí a kotevních prvků zábradlí.
