LB-068 ulice Mostecká přes Lužickou Nisu

Liberec, Rochlice

HLAVNÍ PROHLÍDKA MOSTU

Datum HPM: **10.10.2022**

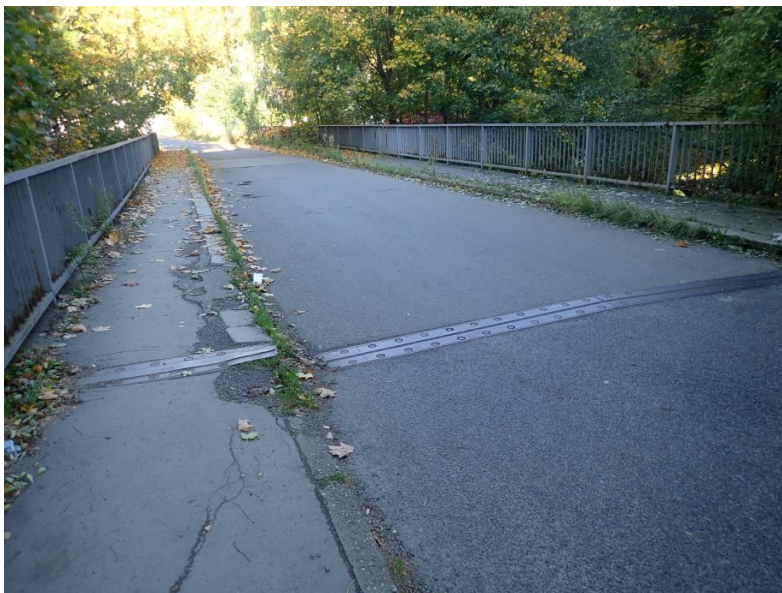
Celkový pohled na most z
levobřežního předpolí

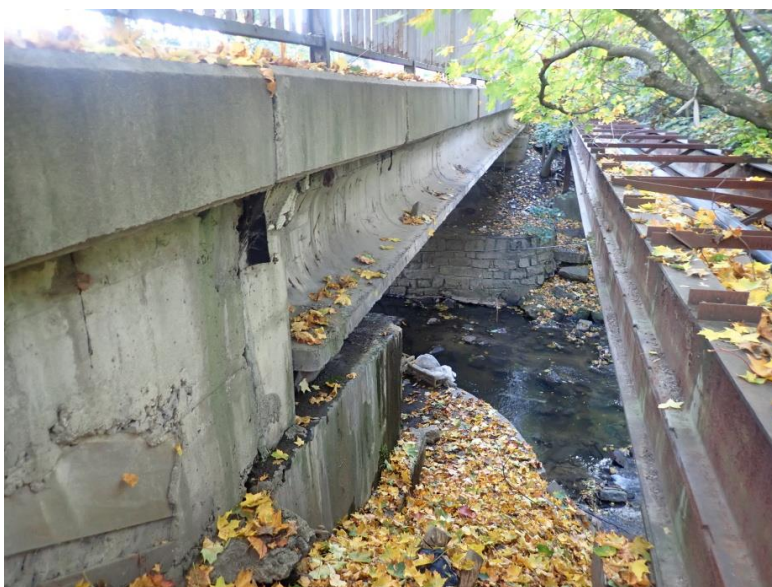
Pohled na výtokový bok

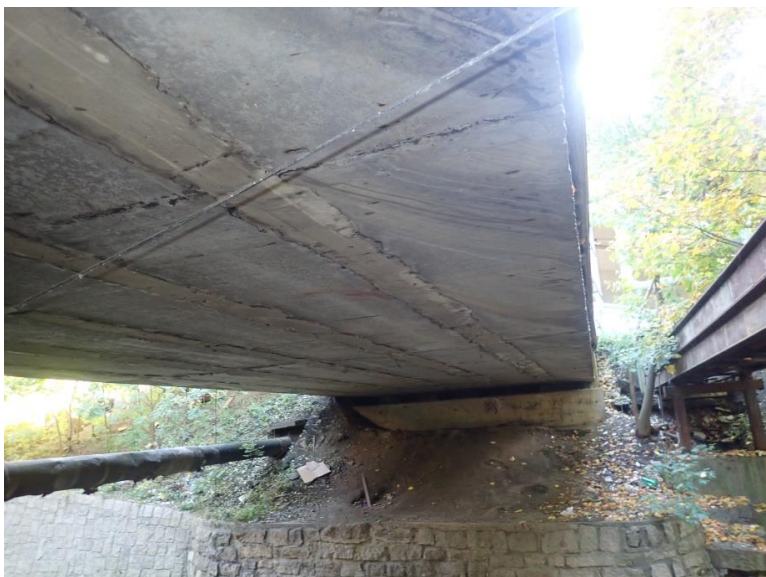
Podhled nosné konstrukce a
levobřežní opěra

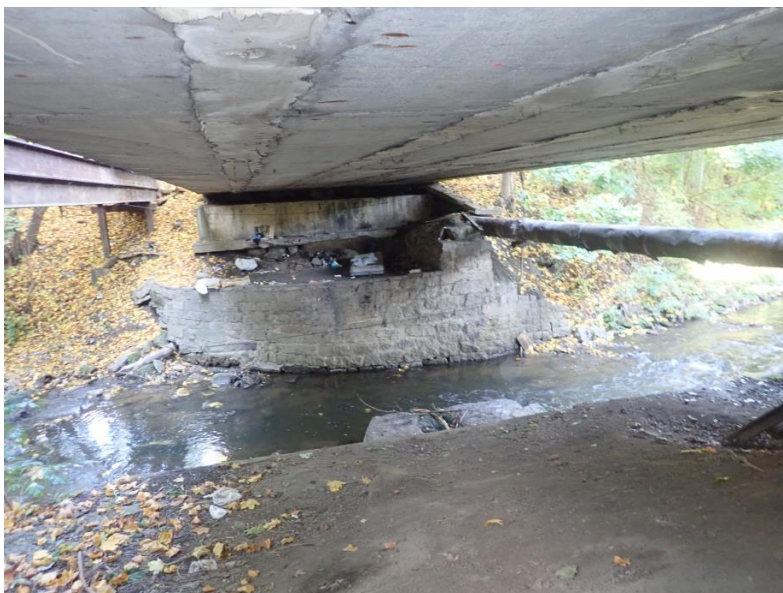
Podhled nosné konstrukce a
pravobřežní opěra

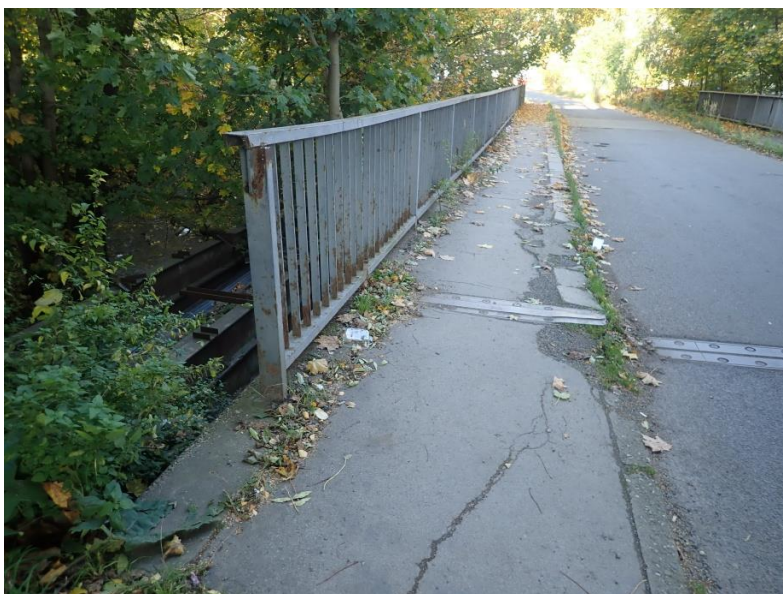
- zábradlí bez dilatací nad opěrami
- na výtokové straně u levobřežní opěry je zábradlí utržené
- zábradlí místy deformované, koroduje zejména v místech spojů a vetknutí
- na vtoku vlevo chybí pole zábradlí, resp. jeho část
- na mostě není osazeno SDZ omezující zatížitelnost mostní konstrukce
- na mostě nejsou osazeny tabulky s evidenčním číslem mostu

Pohled na zábradlí

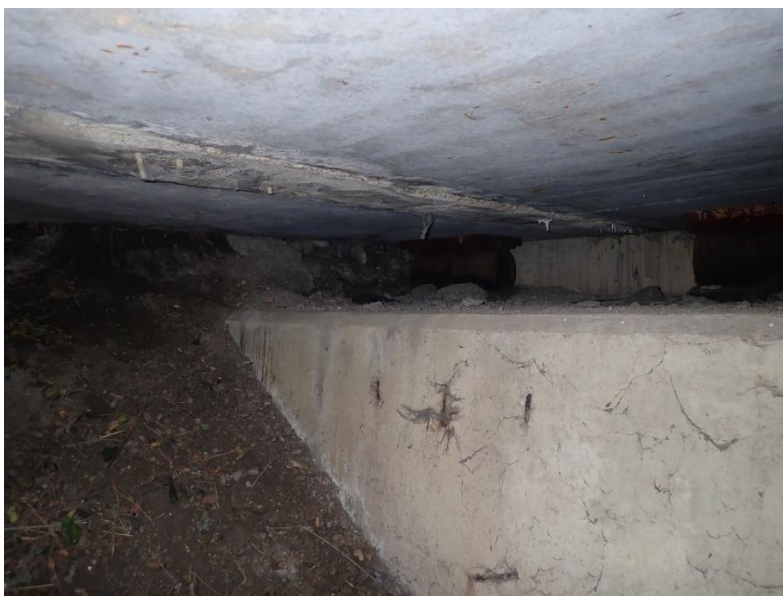
Pohled na levobřežní opěru na
vtoku

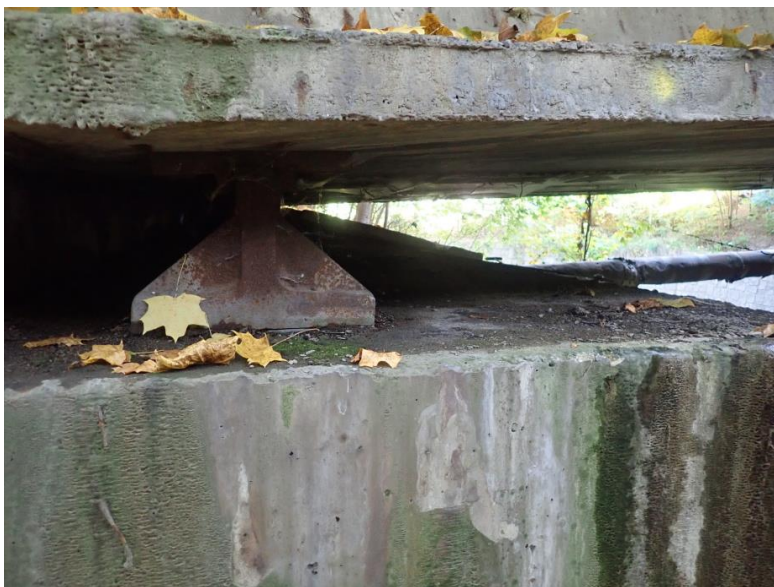
Pohled na pevné ložisko na pravobřežní opěře

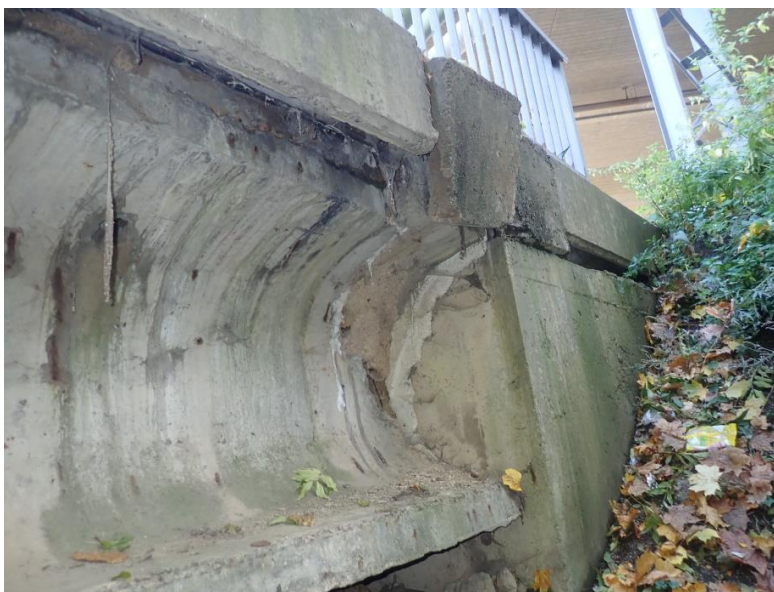
- v podhledu jednotlivých nosníků obnažená korodující výztuž (nedostatečné krytí), na krajní nosníky zatéká z říms a dilatačními spárami na obou koncích konstrukce
- v monolitických spárách mezi jednotlivými nosníky vápenné výluhy, obnažená výztuž a lokální degradace nekvalitně provedeného betonu
- Do spáry mezi krajní nosníky na výtoku silně zatéká u levobřežní opěry, v podhledu vápenné výluhy i v příčné spáře mezi sepnutím dílů nosníků
- konec krajních nosníků nad pravobřežní opěrou mokrý, tvoří se silné nánosy rzí zbarvených vápenných výluhů
- obnažené kotevní desky předpínací výztuže, na výtokové straně u levobřežní opěry patrné prokopírování vedení předpínací výztuže, výluhy

Zatékání na okraj nosníku na výtoku u levobřežní opěry

1. Vzhledem k poruchám konstrukce zejména zatékání do kotevních oblastí nosníků a do spár mezi nosníky doporučuji urychlit přípravu rekonstrukce.

2. Pro stanovení rozsahu opravy mostu provést diagnostický průzkum zaměřený na kotevní oblasti nosníků a jejich stav.

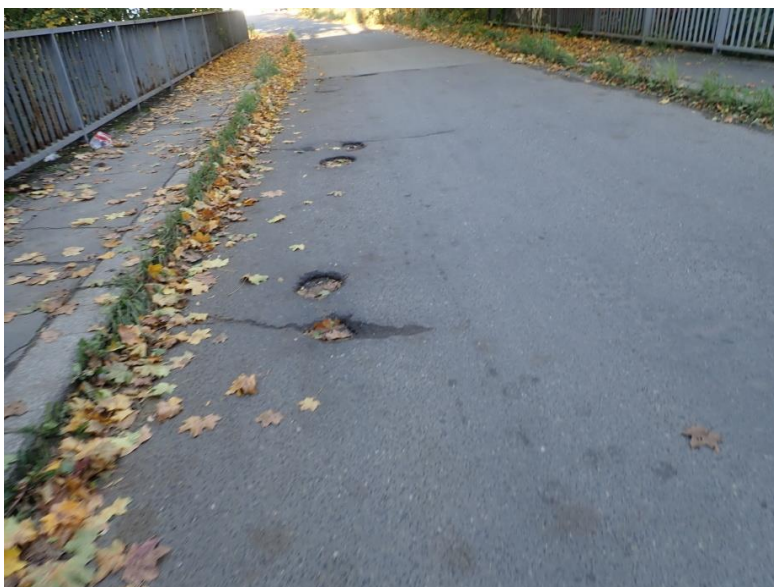
- v místě podpovrchové dilatace nad pravobřežní opěrou síť trhlin, hluboký výtluk a stopy po opravě komunikace
- v ploše vozovky výtluky na celou výšku živichých vrstev až na beton cca 6-10cm
- vozovka v krajnici zanesená nečistotami, podél obrubníků vegetace, nánosy zeminy
- hydroizolace nefunkční zejména nad opěrami v místě mostních závěrů a pod římsami (zatéká na krajní nosníky)
- na chodnicích příčné trhliny v krytu, značně zaneseny nečistotami (především nad pravobřežní opěrou), v krajích a v trhlínách v krytu zakořeněná vegetace, obrubníky na výtoku vlevo nahrazené betonem
- římsové prefabrikáty z nekvalitního betonu s nerovným povrchem, těsnící zálivky chybí
- beton říms degraduje (monolitické dobetonávky římsy kolem dilatace GHH na výtoku uvolněné), na římsách uchycená vegetace, pod římsami zatéká na NK
- chybí zálivky podél říms a v místě mostního závěru GHH

Pohled na vozovku

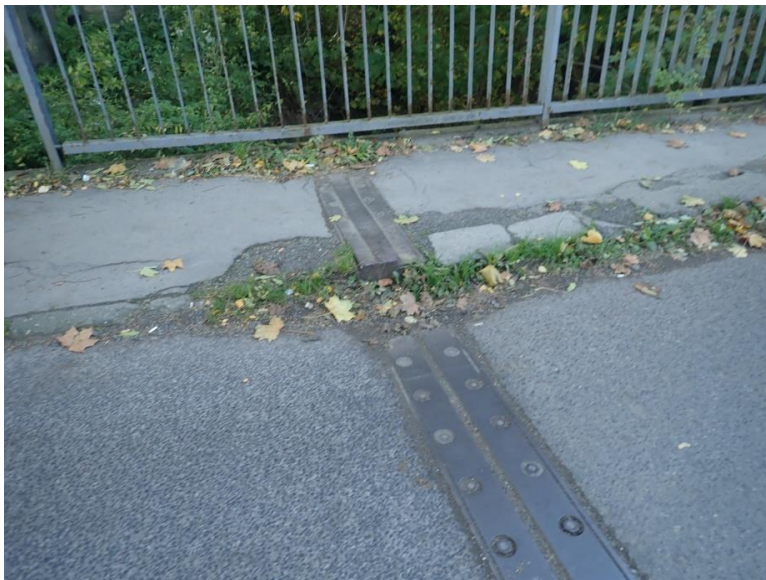
- oba dilatační závěry silně protékají, netěsní
- mostní závěr GHH nad levobřežní opěrou bez zálivky, závěr je deformován, zanesen nečistotami a ve výtokovém chodníku nad levobřežní opěrou je vylomený
- ložiska bez protikorozi ochrany, bez konzervace a jsou plošně napadena korozi, posuvná válcová ložiska na vtokové straně levobřežní opěry zasypána, hrozí jejich blokáce

Mostní závěr nad levobřežní opěrou

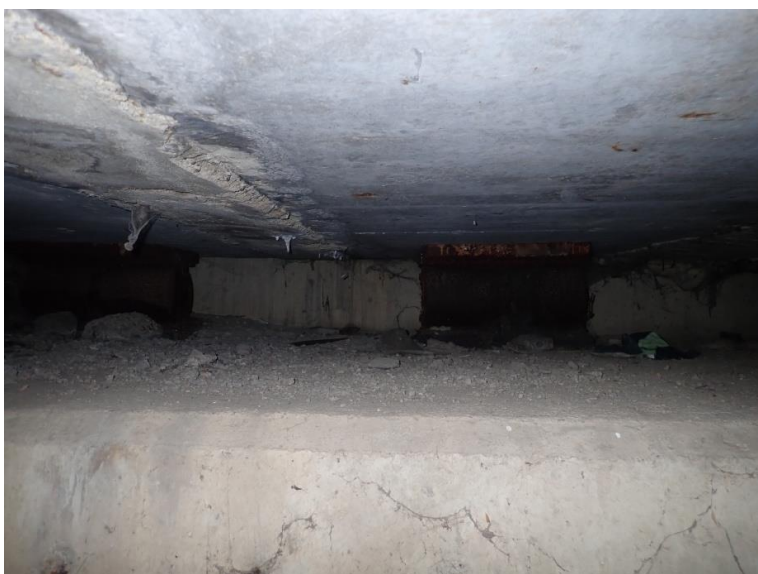
Zatékání do spár mezi nosníky
na levobřežní opěře

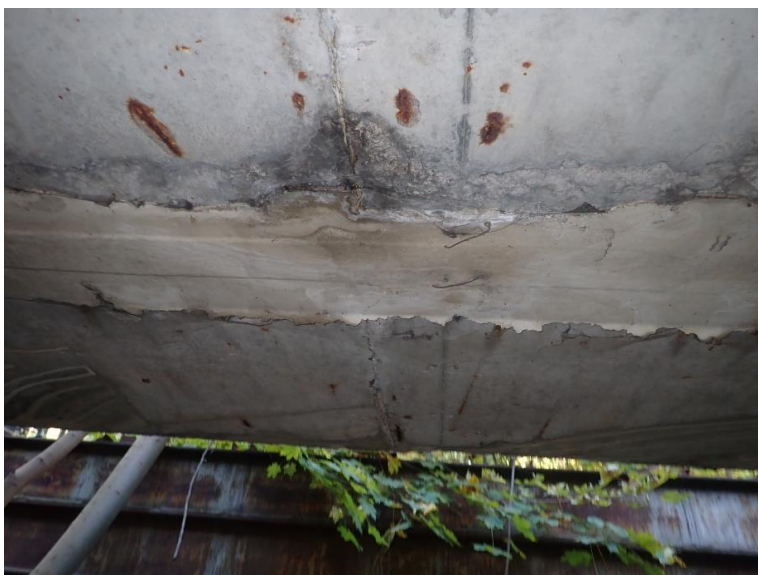
Zatékání do spár mezi
jednotlivé segmenty nosníků na
výtoku
