**LB-109 ul. Vesecká  
přes Doubský potok**  
Liberec , Vesec

**HLAVNÍ PROHLÍDKA MOSTU**

Datum HPM: 7.11.2019

Provedl : Ing. Radka Louthanová - oprávnění č.112/2006

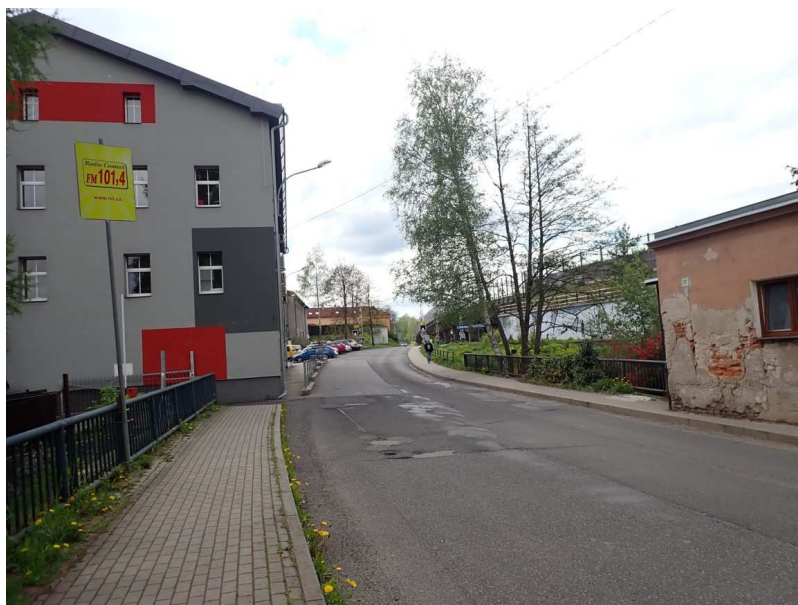
Celkový pohled na most  
z pravobřežního předpolí

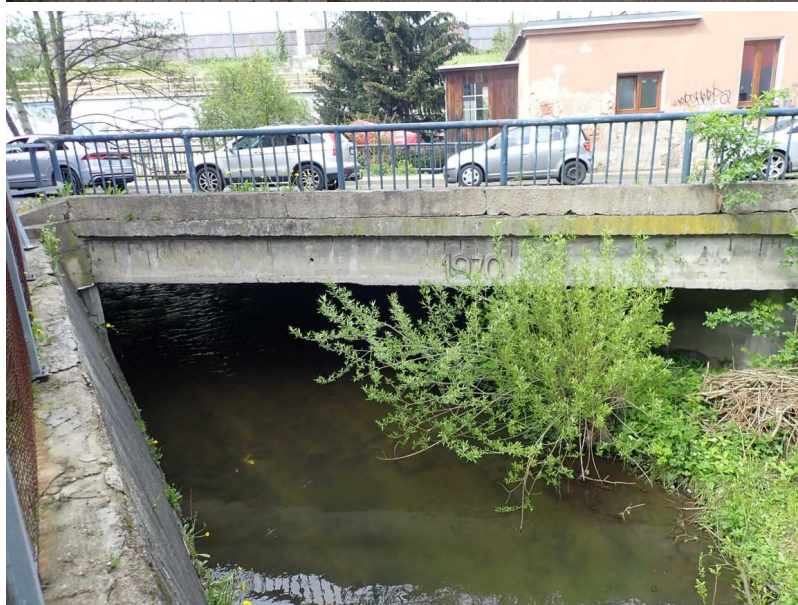
Pohled na vtok

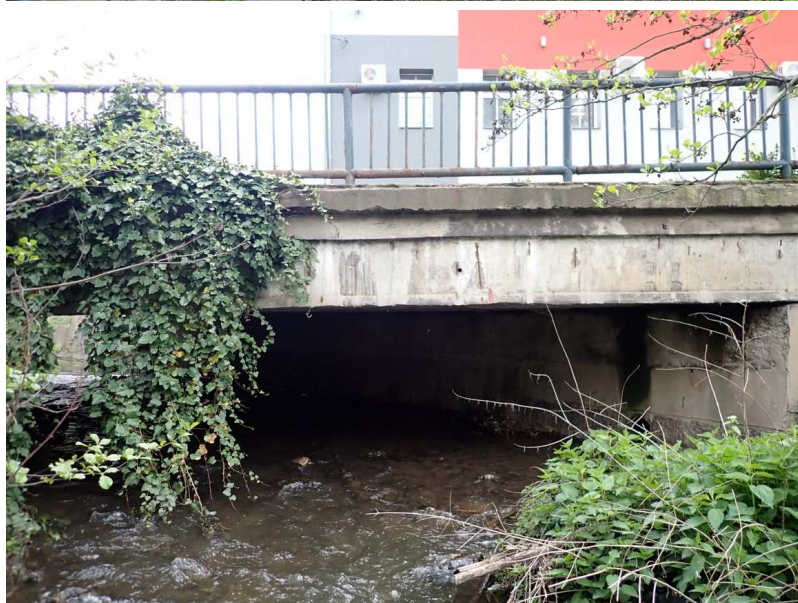
Pohled na výtok

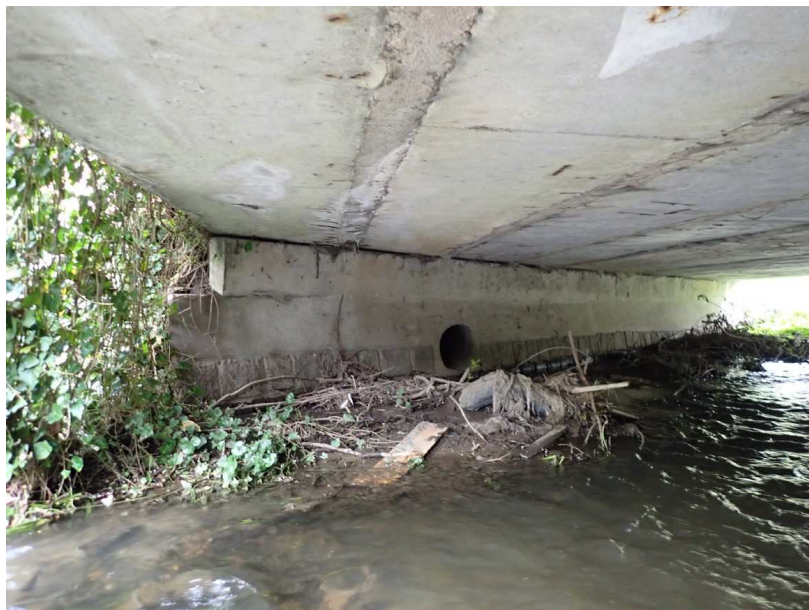
- u pravobřežní opěry nános naplavenin
- v těsné blízkosti konstrukce náletové dřeviny, na výtoku vpravo porostlá konstrukce břečťanem

Podhled a pohled na  
pravobřežní opěru

3. Odstranit nečistoty a vegetaci z mostního svršku. Z koryta u pravobřežní opěry odstranit naplaveniny.

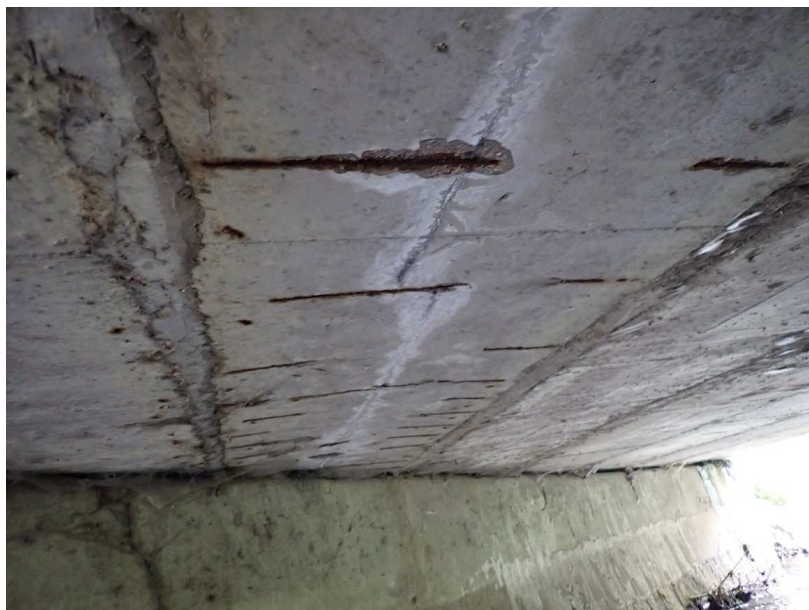
- nedostatečné krytí výztuže nosníků - obnažené třmínky
- spárou mezi 1. a 2. nosníkem zatéká na vtoku i výtoku
- dutiny nosníků nejsou odvodněny
- u 2. a 8. nosníku od vtoku uprostřed výluhy a podélná trhlinka v místě předpínacích kabelů (pravděpodobně vzniklá nabobtnáním korodující předpínací nebo měkké výztuže)
- mostní závěry nejsou vodotěsné zejména na okrajích pod chodníky - v místě dilatací ve vozovce síť trhlin

Podhled NK s lokálně  
obnaženou korodující výztuží

1. Doporučuji provést na mostě diagnostický průzkum a dle jeho závěrů příp. zahájit práce na výměně mostního svršku, příp. nechat konstrukci tzv. dožít.

2. Do doby příp. opravy odvodnit dutiny nosníků vyvrtáním otvorů u obou opěr.

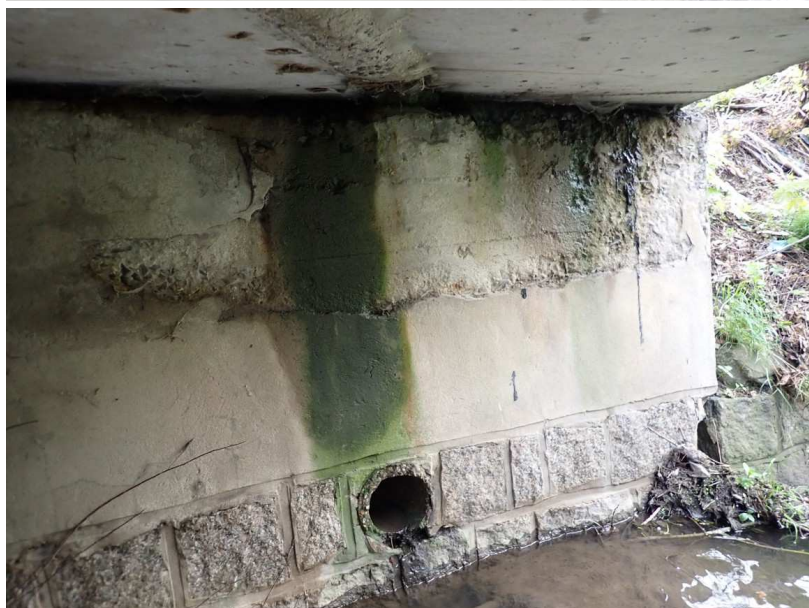
- v levobřežní opěře v polovině výšky vodorovná trhlinka se stopami po zatékání - v době konání prohlídky suché
- na výtoku zatéká na levobřežní opěru pod krajním nosníkem a spárou mezi nosníky - opěra silně provlhlá
- kaverna v navazující regulační zdi v místě napojení na levobřežní opěru na vtoku
- poškozené spárování kamenného obkladu ve spodní části levobřežní opěry - především na vtoku

Detail levobřežní opěry na  
výtloku

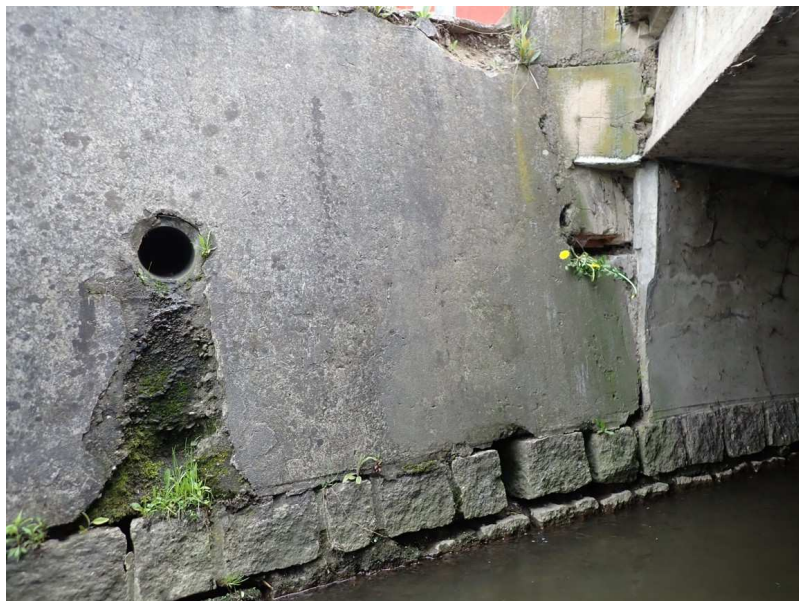
Pohled na navazující regulační zeď toku na vtoku vlevo

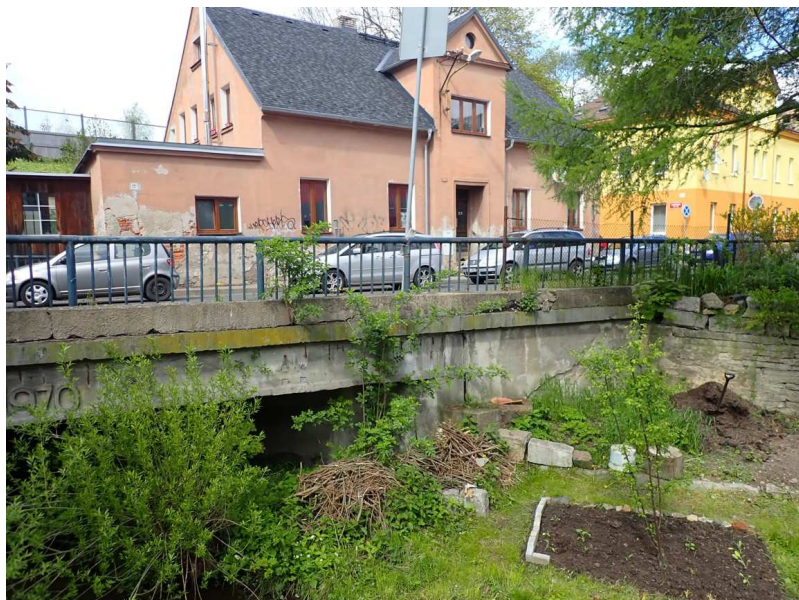
- povrch vozovky navýšený, nerovný, opravovaný s příčnými trhlinami v místech dilatací a počínajícími výtluhy po celé ploše
- hydroizolace porušena viz závady nosné konstrukce
- na římse na vtoku nadbetonávka pravděpodobně jako krytí převáděné sítě, beton nadbetonávky nekvalitní, zatéká mezi římsou a nadbetonávkou, beton degraduje
- beton římsy na výtoku degraduje, hrany olámané, místy již části betonu chybí
- římsa na výtoku porostlá vegetací - především u pravobřežní opěry

Pohled na vtokovou římsu a vtokové křídlo vpravo

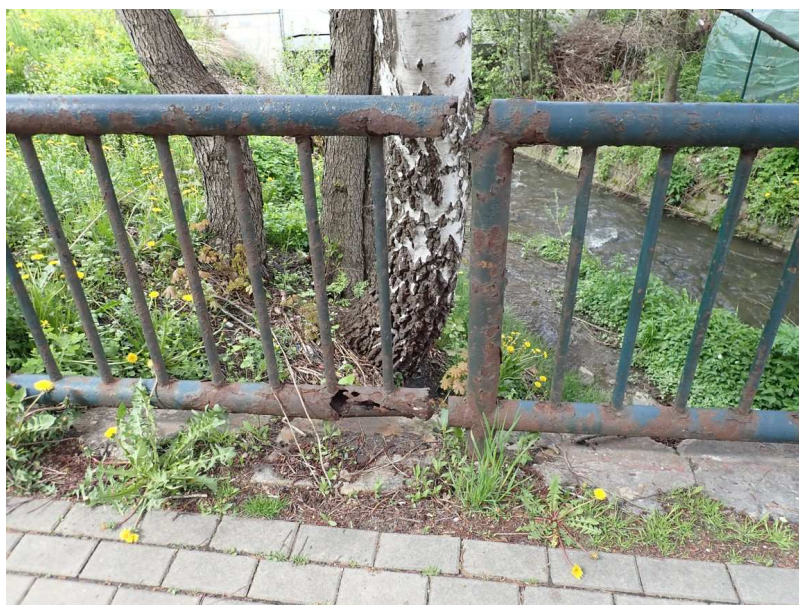
- zábradlí na mnoha místech koroduje, na výtoku vlevo je již zcela zkorodováno spodní madlo i horní madlo
- výška zábradlí pouze 0,98m
- chybí tabulky s ev.č. mostu

Pohled na záchytný systém na výtoku vlevo

4. Opravit poškozený záchytný systém na výtoku vlevo.
