LB-045 tř. Svobody

Liberec, Starý Harcov

HLAVNÍ PROHLÍDKA MOSTU

Datum HPM: 5.5.2021

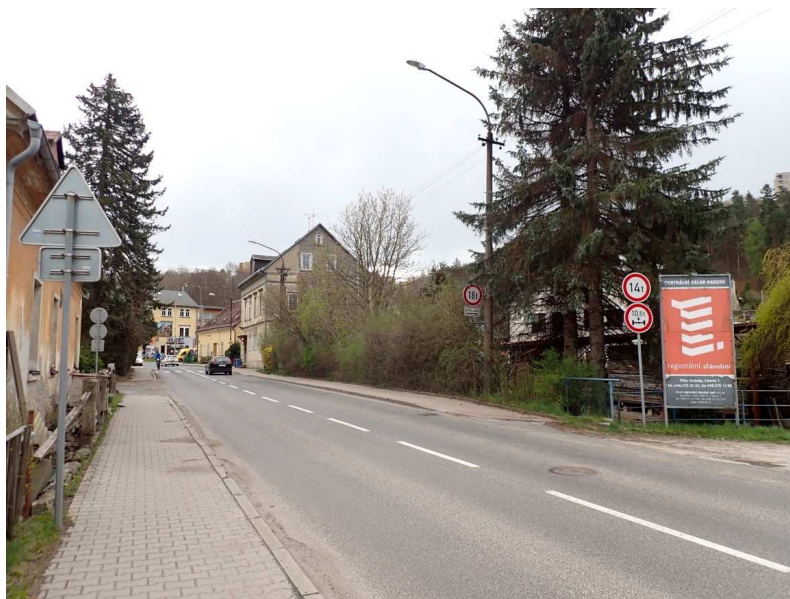
Celkový pohled na most z
pravobřežního předpolí

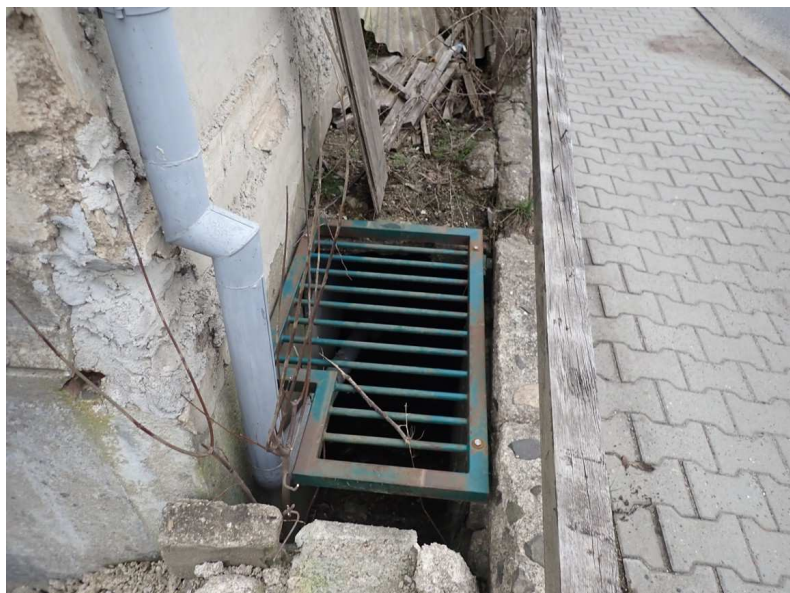
Pohled na vtok

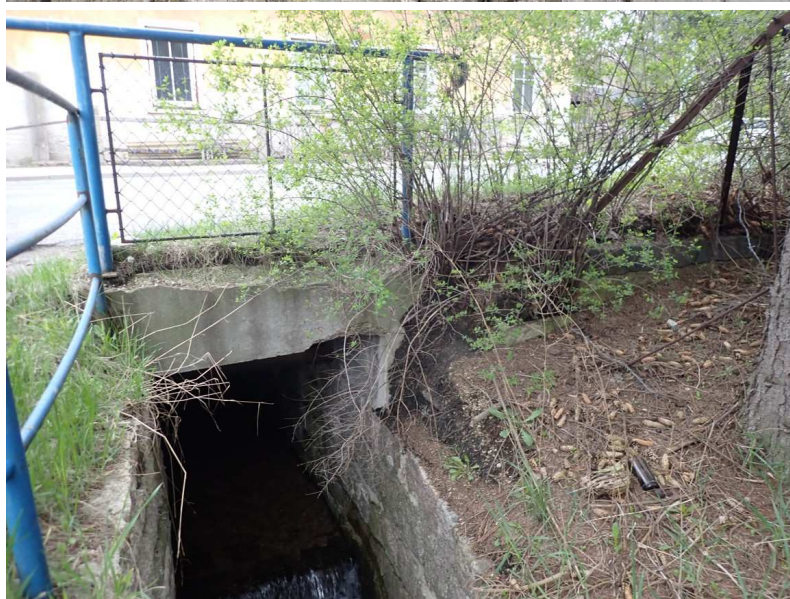
Pohled na výtok

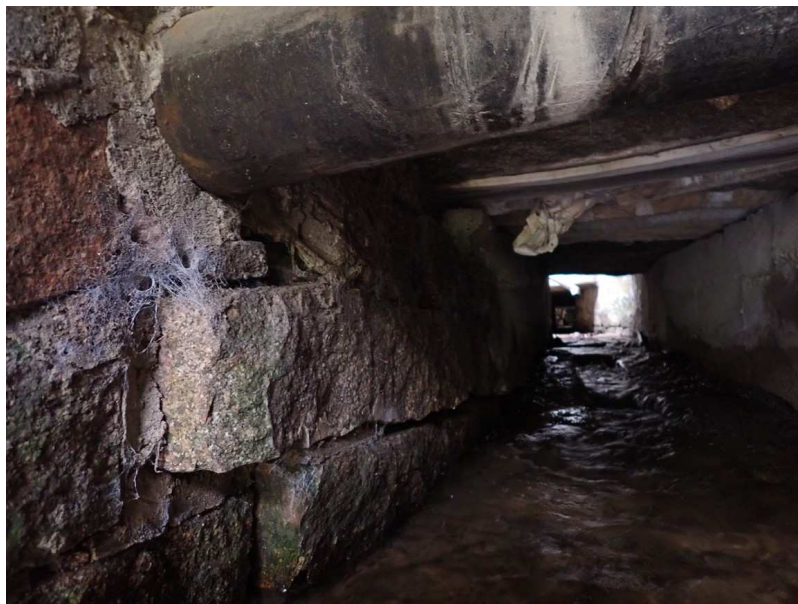
- kamenné opěry s trhlinami ve spárování, lokálně spárování zcela chybí
- kamenné opěry s torkretovou omítkou v úrovni toku podepřené a s kavernami
- silná degradace betonu úložných prahů na výtoku (především na pravobřežní opěře)
- opěra na výtoku vlevo pod rozšířením konstrukce byla opravena - přezděna, resp. dozděna
- výtoková křídla s trhlinami ve spárování, lokálně se zakořeněnou vegetací, konec křídla vlevo rozvolněn a křídlo vpravo v horní části s vodorovnou trhlínou a lehce vykloněno
- čelní zeď na výtoku lehce rozvolněna, bez spárování a chybí zde jeden kamenný blok (v tomto místě ptačí hnízdo)

Podhled NK od výtoku a pohled na pravobřežní opěru – lehce vyboulená a bez spárování

2. Provést sanaci spodní stavby, tj. vyplombování kaveren v opěrách, opravit poškozené spárování opěr i křídel a doplnit chybějící kamenný blok ve výtakovém čele.

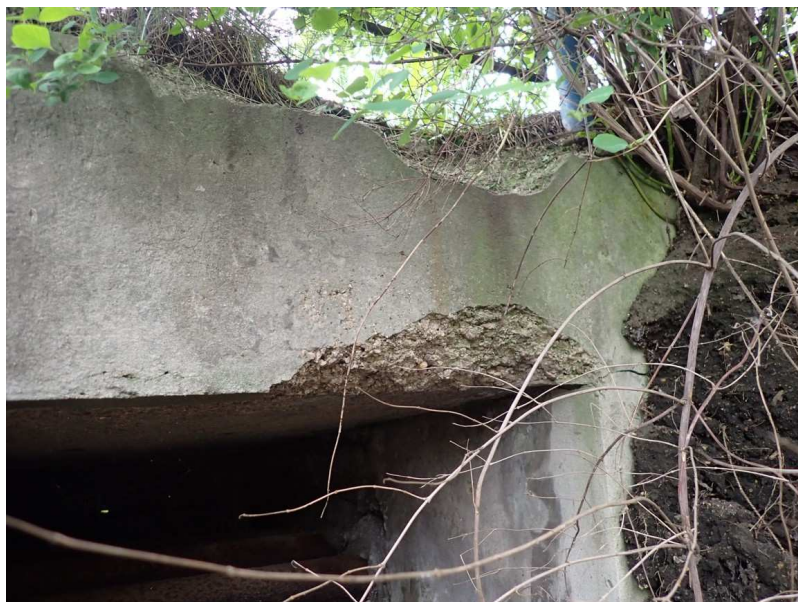
- chodník na výtoku lehce s pokleslým krytem ze zámkové dlažby, beton římsy, resp. podezdívky, silně deragraduje
- hydroizolace pravděpodobně nefunkční nebo se na konstrukci vůbec nenachází
- římsy, resp. bok NK, se silnou degradací betonu

Degradace betonu boku NK, resp. římsy, na výtoku

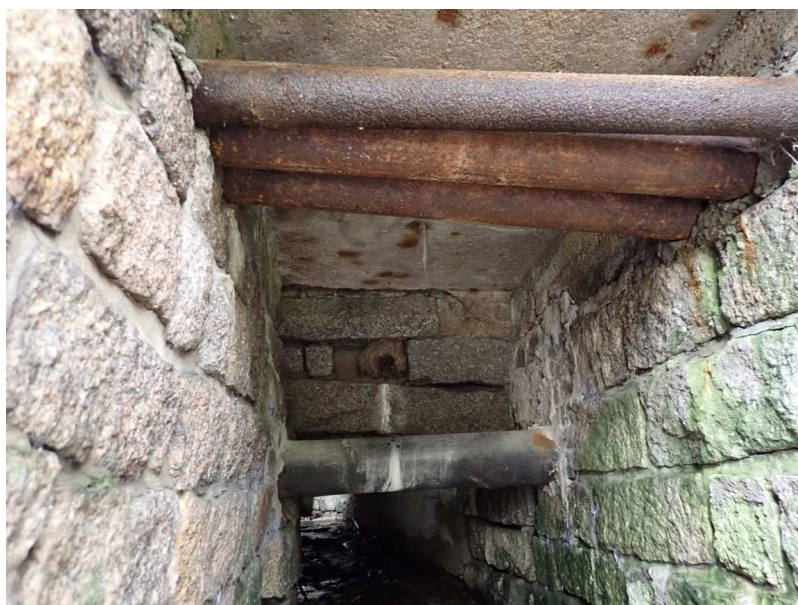
- v podhledu v betonové rozšířené části NK na výtoku podélná, lehce protékající trhlina, stopy po rzi a drobná kaverna
- na výtoku trhlina v kamenném překladu
- v podhledu kamenné části NK ponechané prkno (pod prknem pravděpodobně kamenný překlad nahrazen betonem - přechod IS)
- bok NK, resp. výtoková římsa, na výtoku s degradací betonu

Čelní zeď na výtoku a podhled NK v místě rozšíření

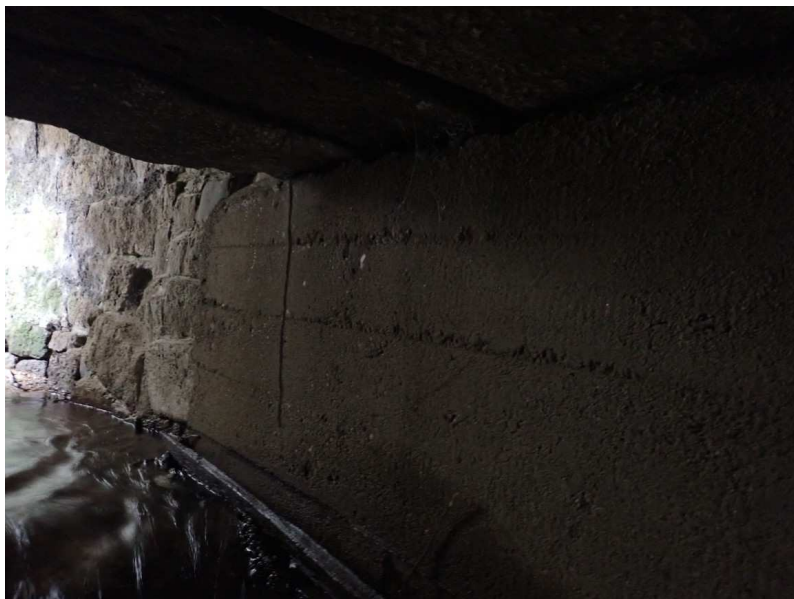
Dozděná a opravená levá opěra
na vtoku

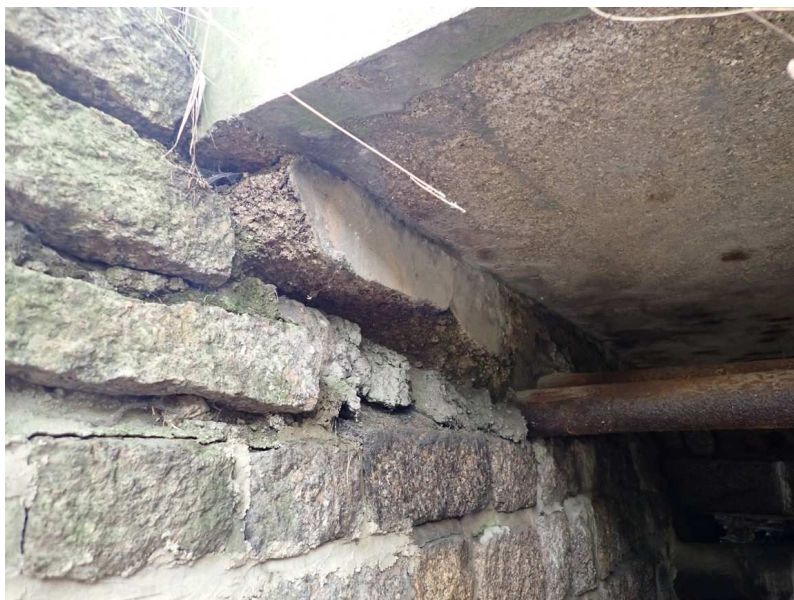
Poškozená pravobřežní opěra,
resp. úložný práh na vtoku –
silná degradace betonu

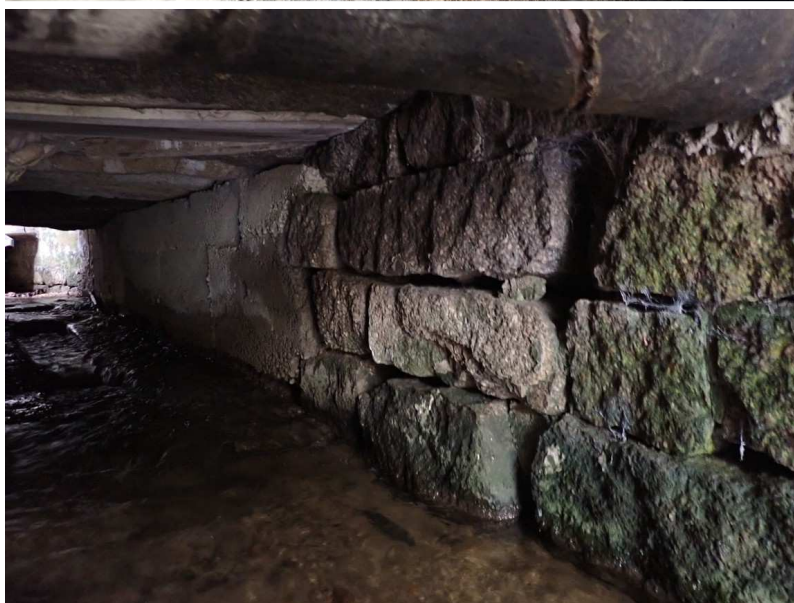
Poškozená levobřežní opěra na
výtoku
