LB-064 za Poštovním náměstím, přes Doubský potok

Liberec, Rochlice

HLAVNÍ PROHLÍDKA MOSTU

Datum HPM: 9.10.2022

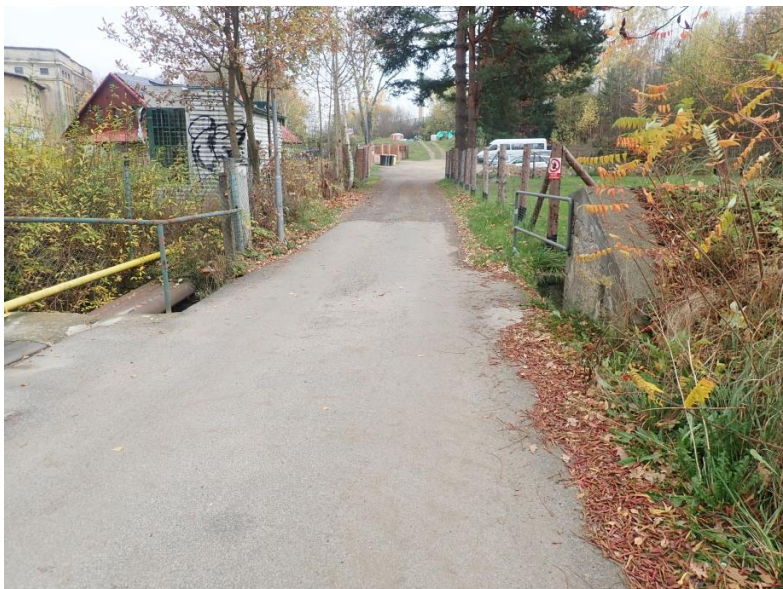
Celkový pohled na most z
levobřežního předpolí

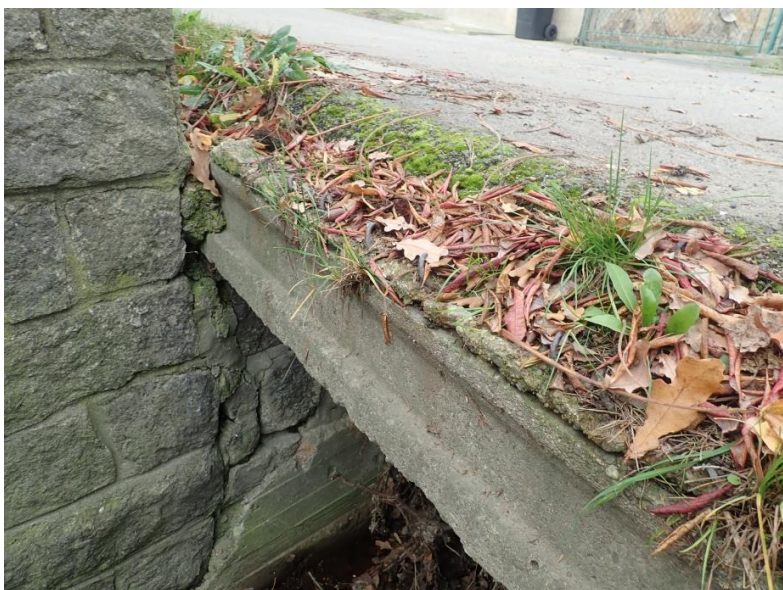
Pohled na vtokový bok

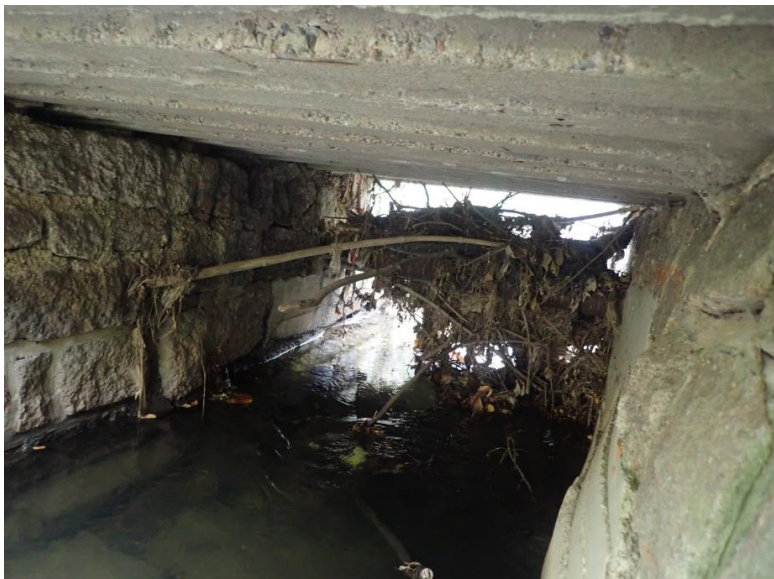
Pohled do mostního otvoru

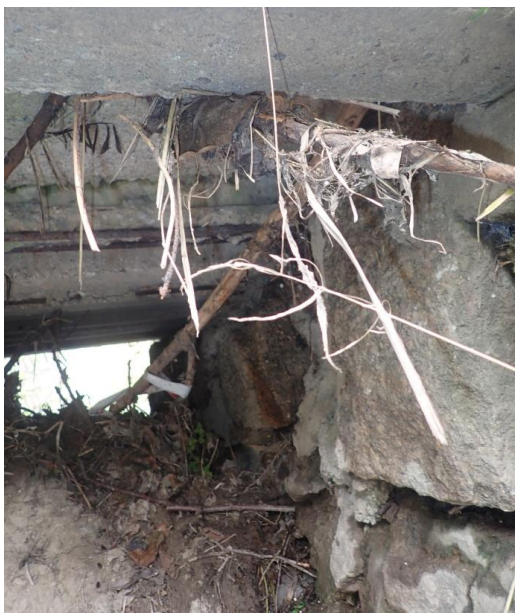
- do nosné konstrukce zatéká, koroze výztuže i podélné prefa nosníků s odtrženou krycí vrstvou u více nosníků a obnaženou výztuží
- hydroizolace (pokud je provedena) je zcela nefunkční, viz závady nosné konstrukce

Podhled nosné konstrukce a
pravobřežní opěra

1. Vzhledem k poruchám konstrukce doporučuji připravit podklady pro celkovou rekonstrukci mostu, při rekonstrukci oslovit správce chrániček a z toku je odstranit. Vzhledem k šířce koryta potoka v této lokalitě (na objektech proti proudu je šířka toku cca 3-5m) je nutné provést úpravu dna toku a do rekonstrukce zahrnout i celkovou výměnu obou opěr

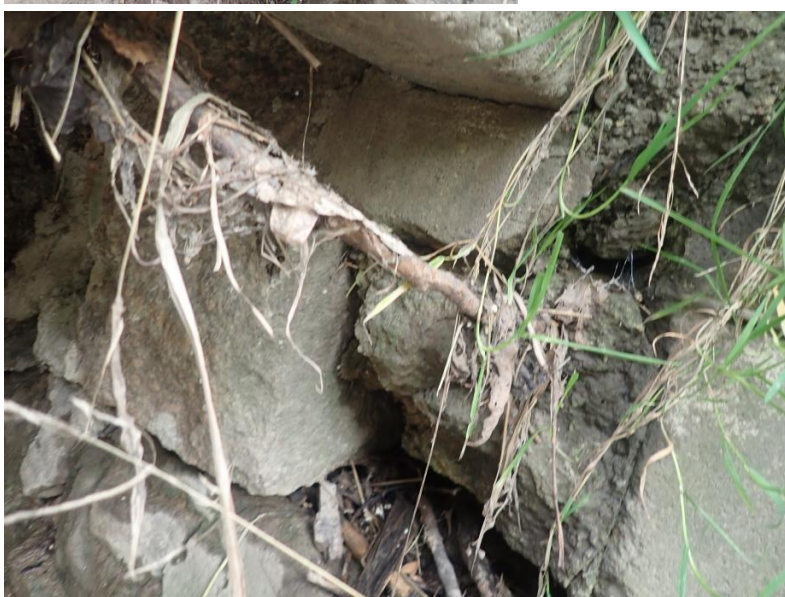
- obě opěry opravovány betonem, v pravé opěře ve spárování trhliny
- hladina toku je zvýšená, spodní části opěr nelze posoudit
- pod konstrukcí zachyceny větve a naplaveniny na chráničkách, část pravobřežní opěry na vtoku nelze posoudit, je pod nánosem

Pravobřežní opěra na vtoku

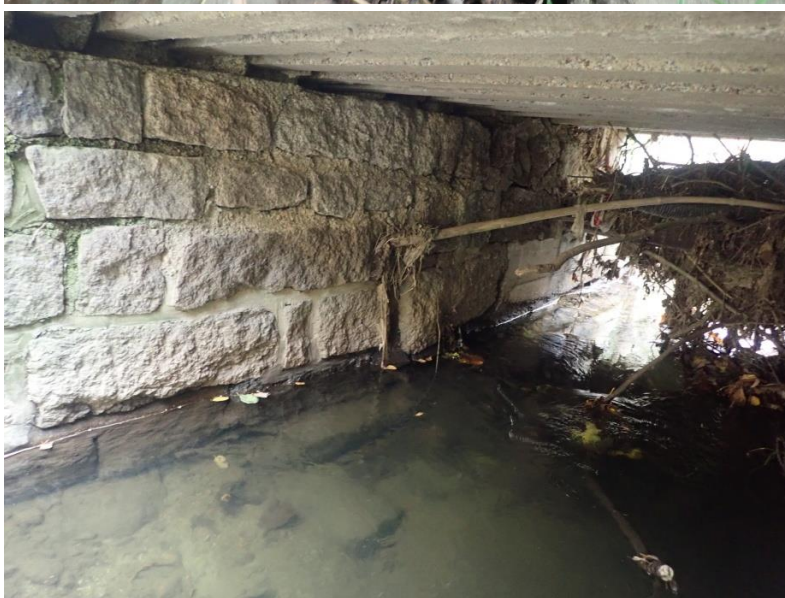
Podhled nosné konstrukce a
pravobřežní opěra

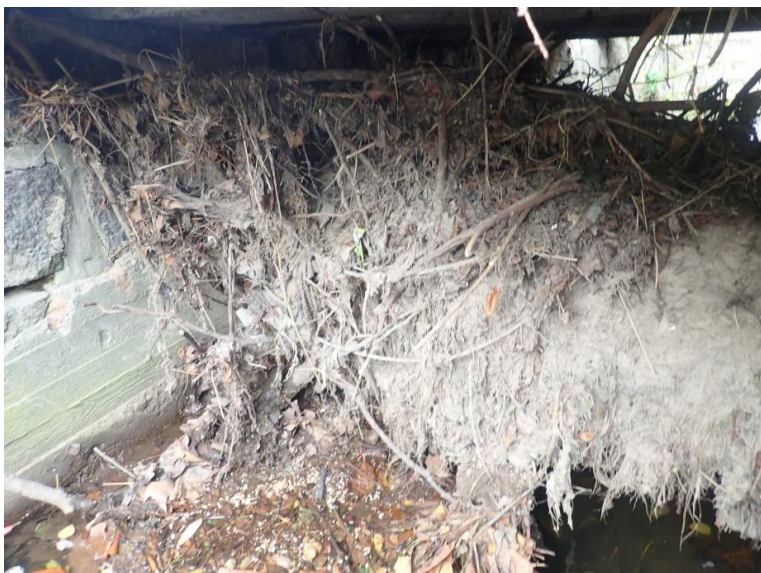
- chráničky pod mostem zmenšují průtočný profil mostu, jsou na nich zachyceny naplaveniny
- všechny chráničky bez PKO, napadeny korozí

Pohled na naplaveniny pod konstrukcí

3. Upozornit příslušného správce sítí na jejich stav a správce toku na špatnou polohu chrániček, odstranit naplaveniny z chrániček pod mostem.

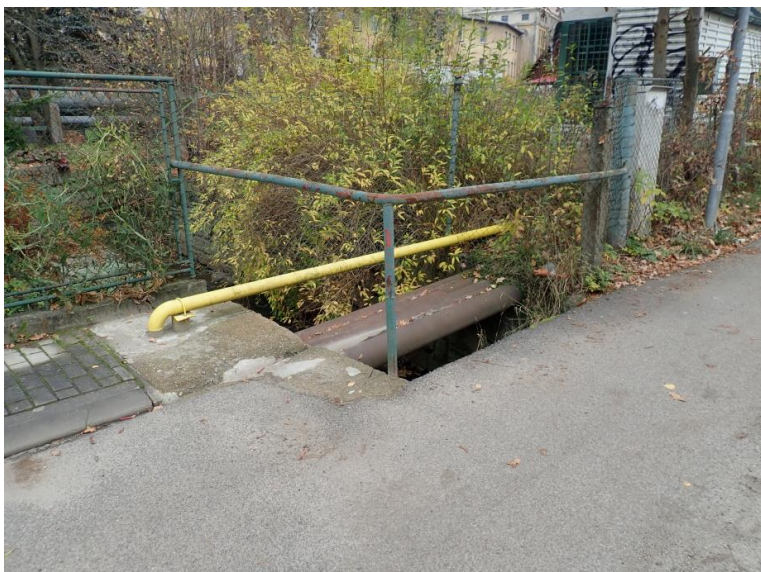
- zábradlí na obou stranách ze slabých profilů, deformované s nedostatečnou výškou, zábradlí neodpovídá ČSN 73 6201
- není osazeno dopravní značení omezující hmotnost vozidel na mostě
- nejsou osazeny tabulky s evidenčním číslem mostu

Pohled na zábradlí na výtoku

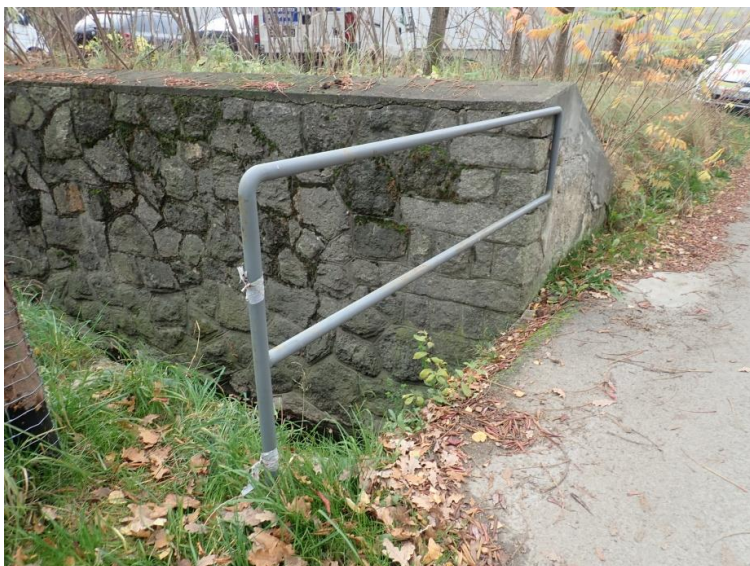
Pohled na zábradlí na vtoku
