Péče o stávající stromy a doplnění zeleně v ul. Krejčího a Dobiášova v Liberci

Objednatel: Statutární Město Liberec
Nám. Dr. E. Beneše 1, 460 59 Liberec 1
IČ: 00 261 891
kontakt: Tomáš Trejbal, trejbal.tomas@magistrat.liberec.cz, +420 485 243 453

Ing. Radka Frydrychová – arboristické poradenství

V Liberci 24. 4. 2023

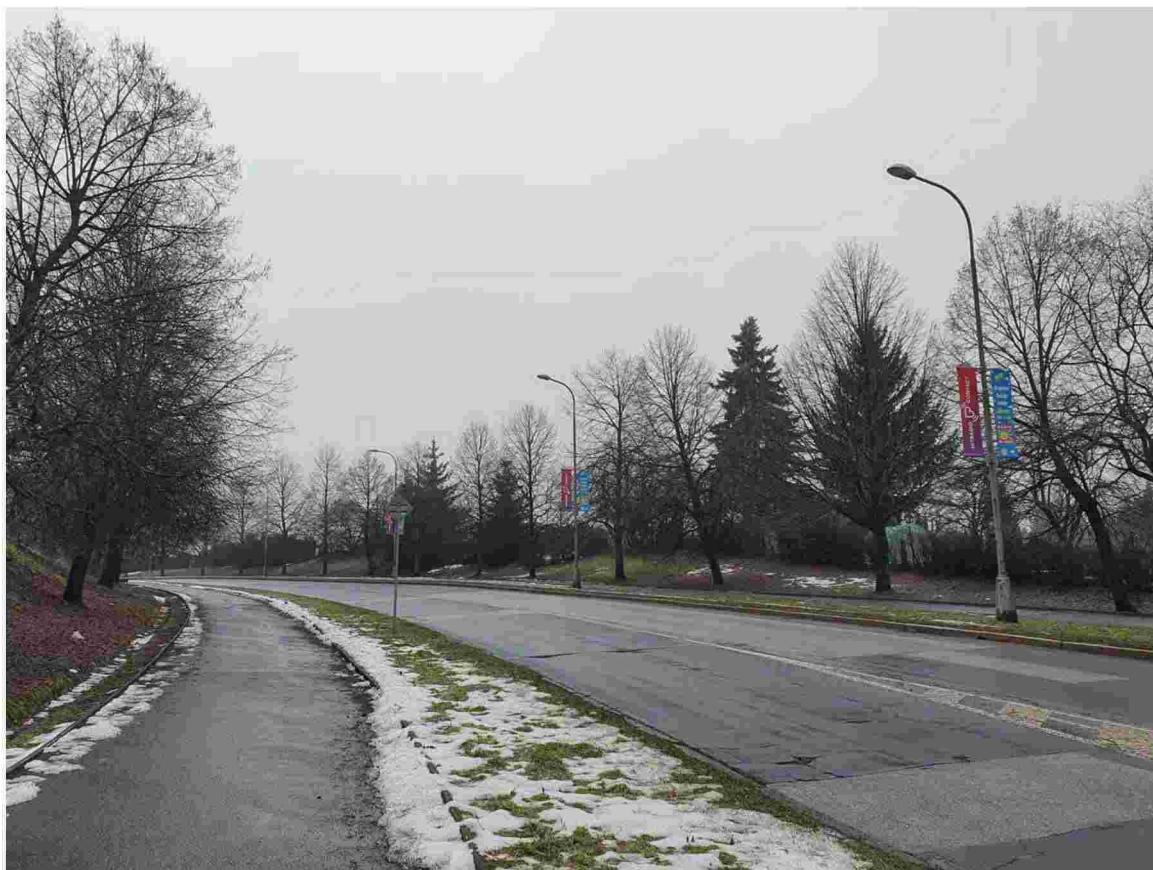
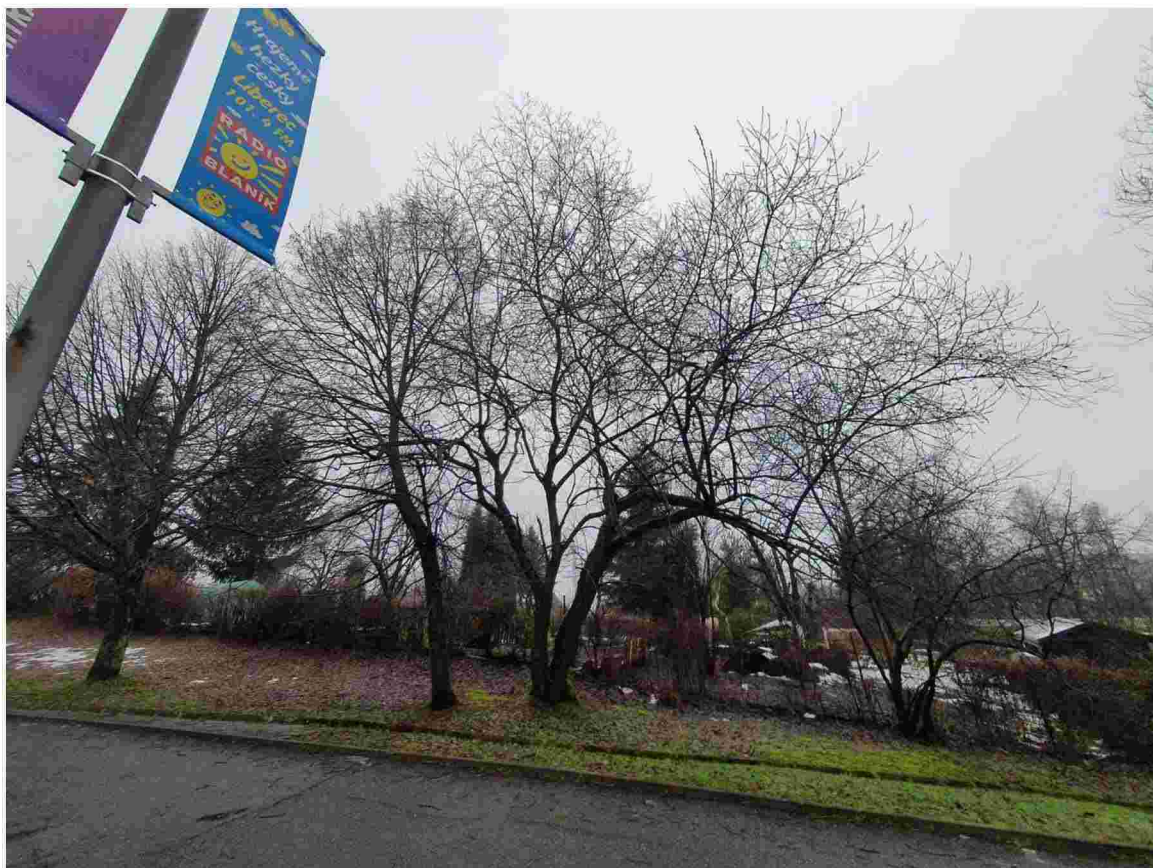
Ul. Krejčího – lipové stromořadí, vrba jíva kolidující s lípou

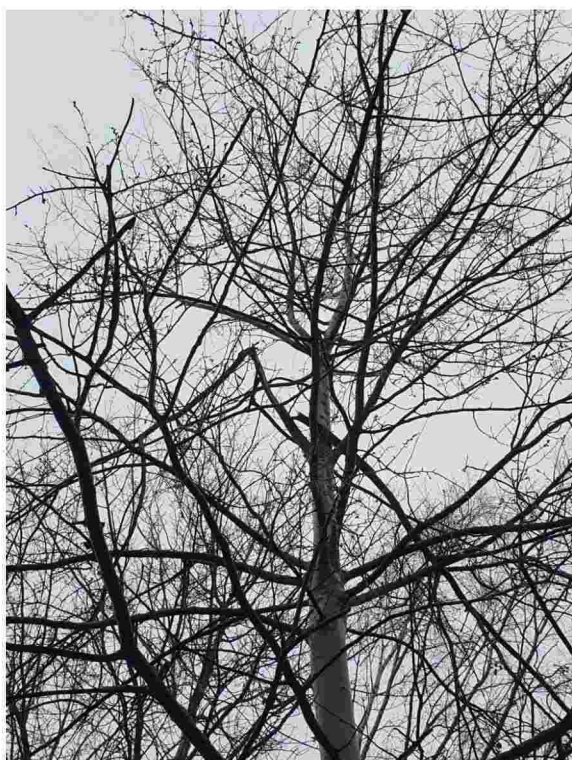
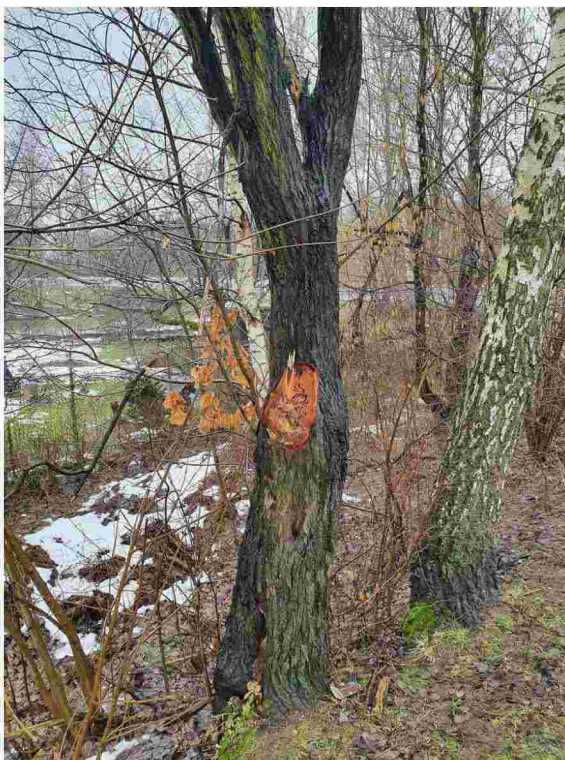
Zlomy v korunách osik; hniloba ve kmeni jívy

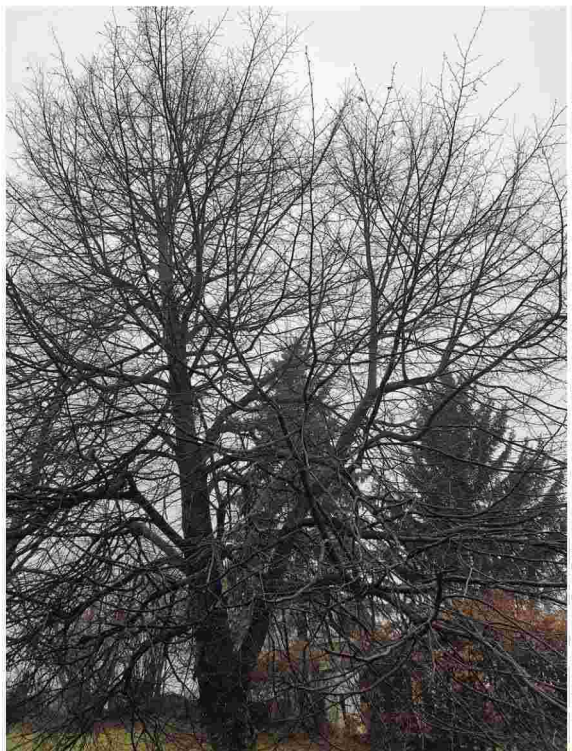
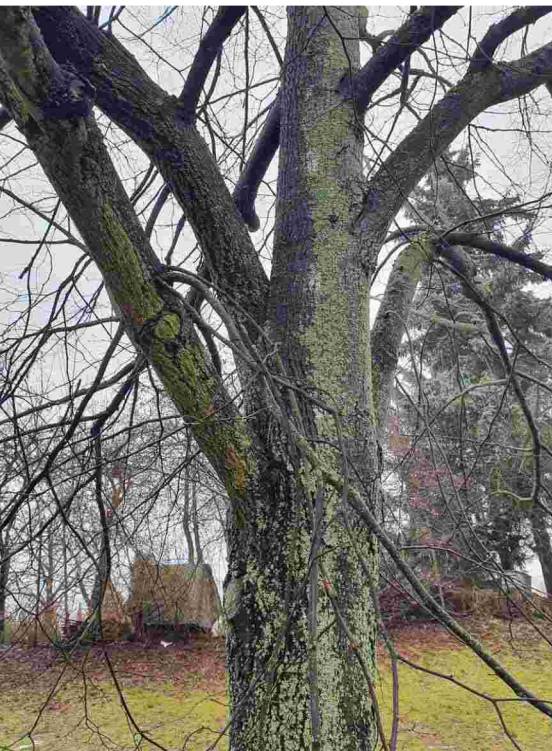
lípy se zanedbaným řezem

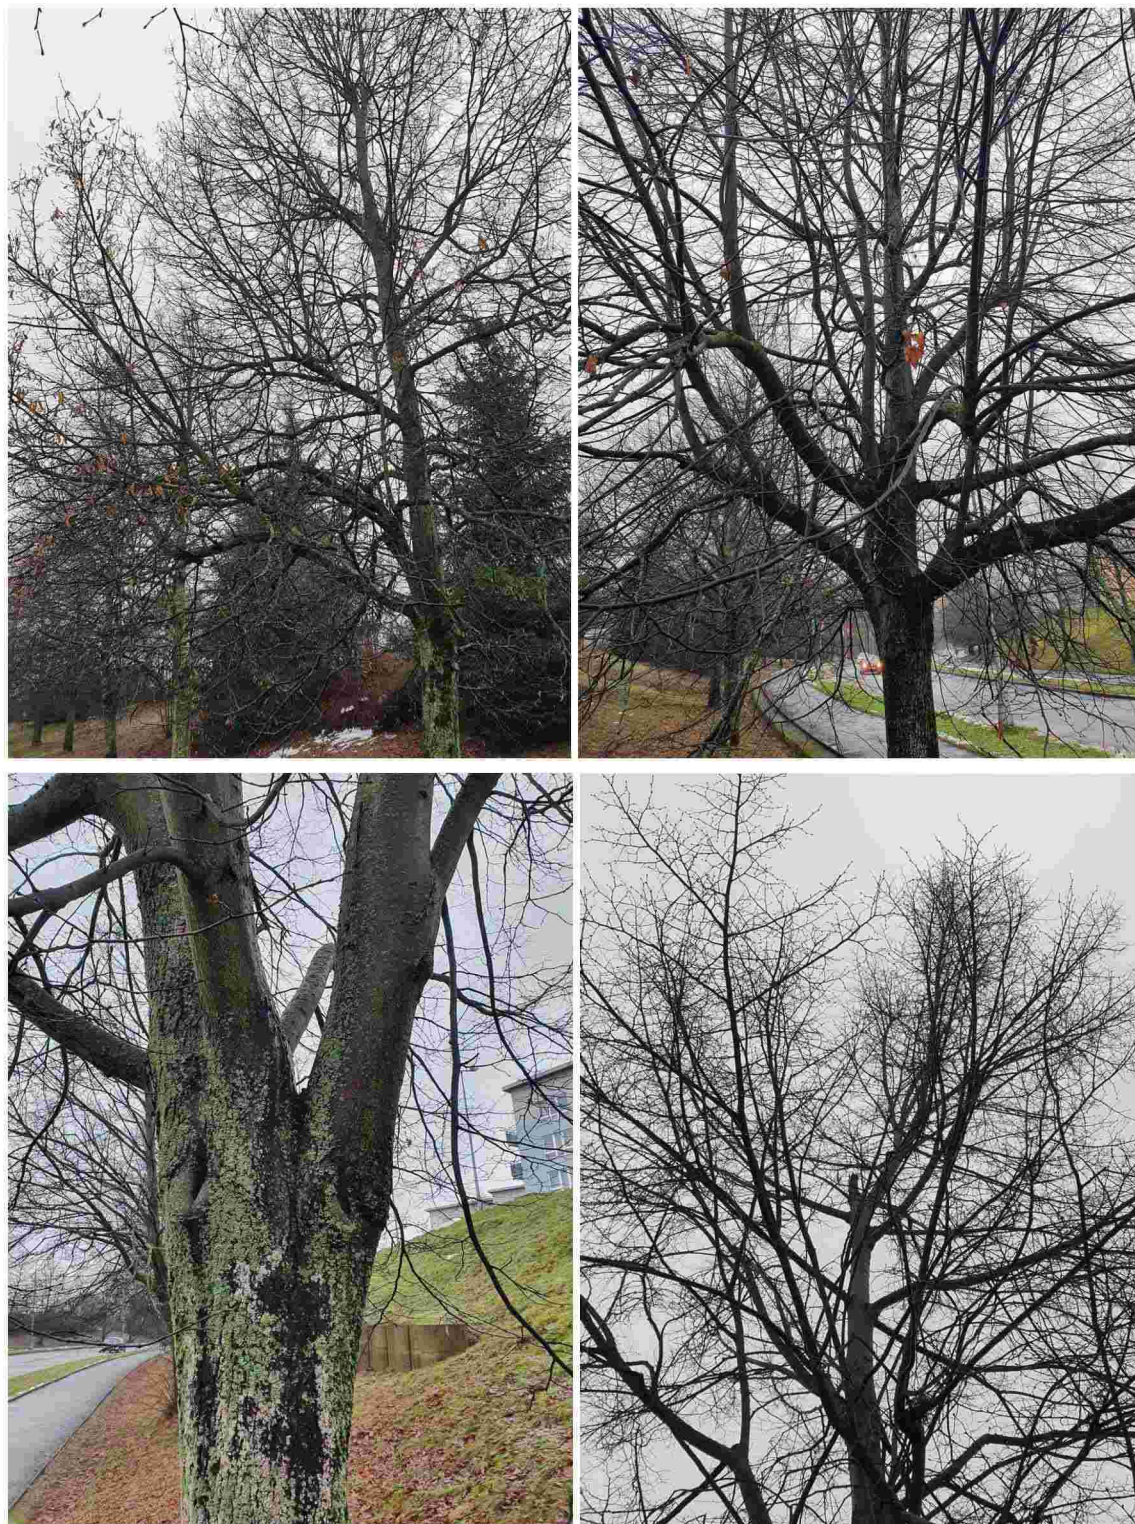
Lípy se zanedbaným řezem

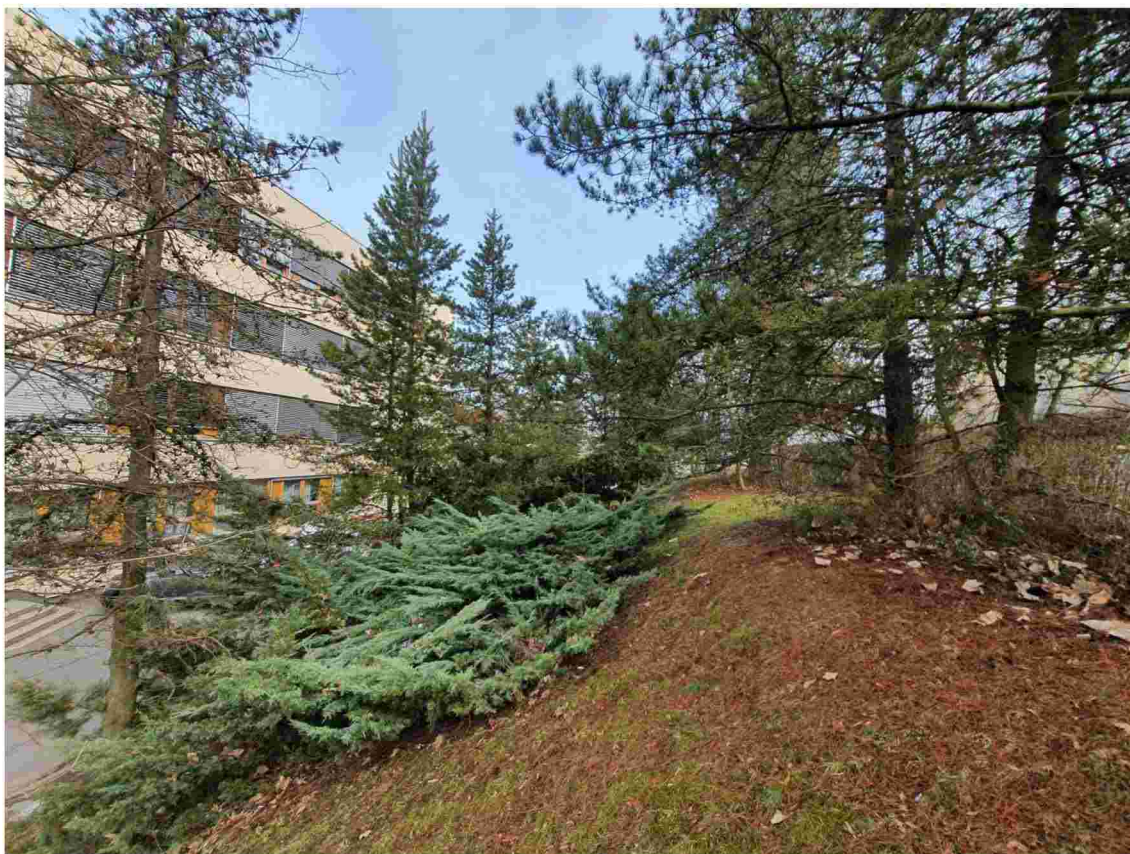
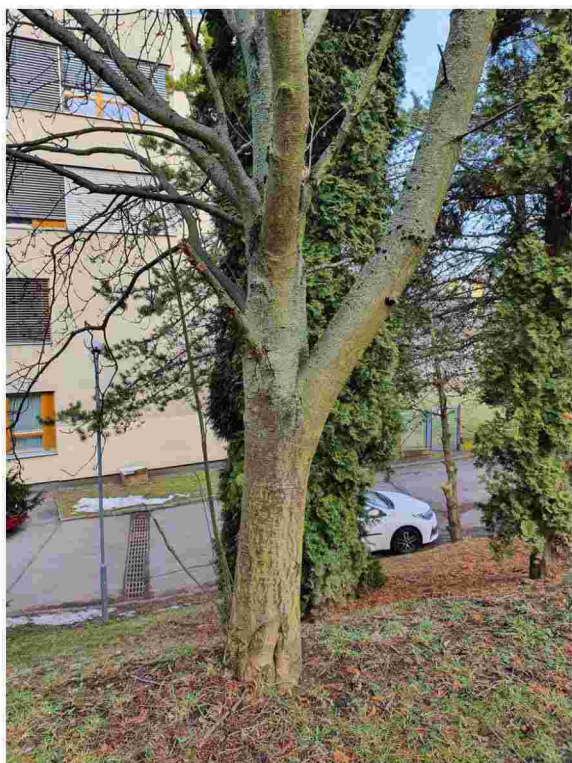
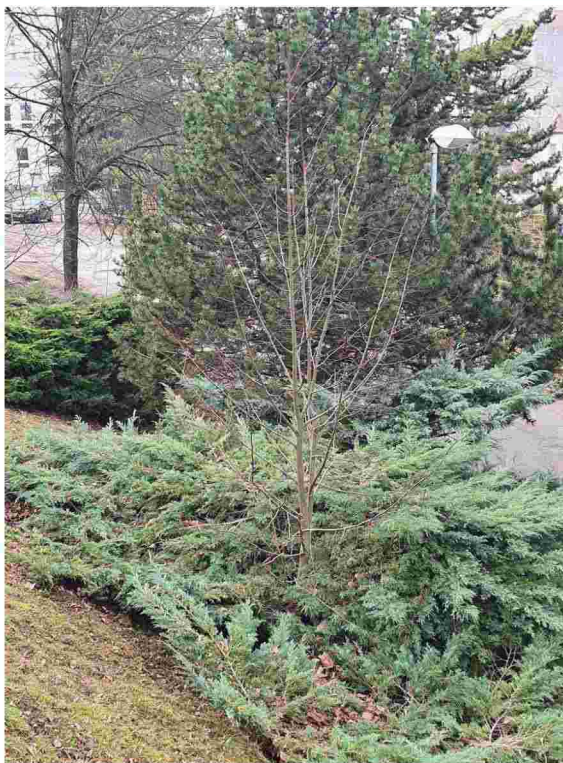
Porost před ZŠ Dobiášova – vyvíjející se tlaková vidlice u jeřábu; lipové nálety v porostech keřů

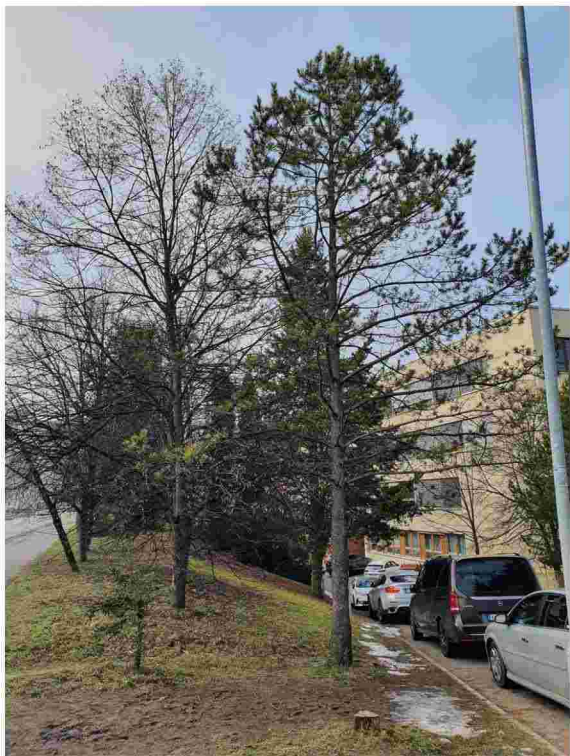
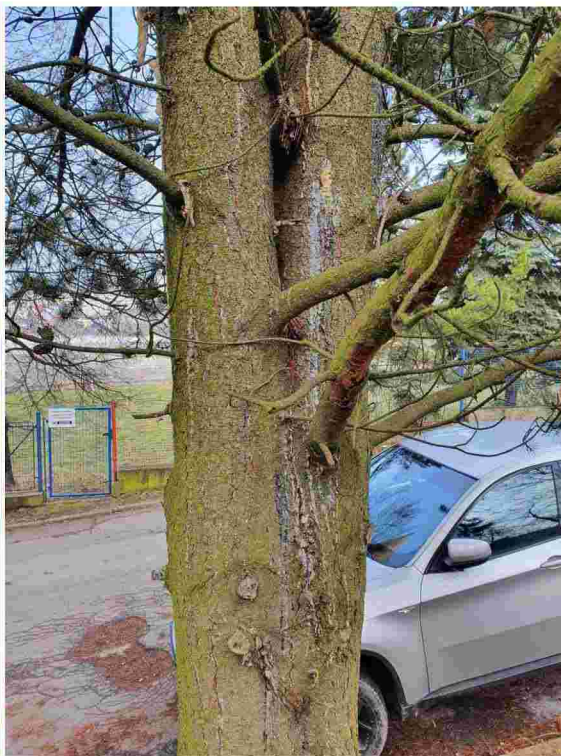
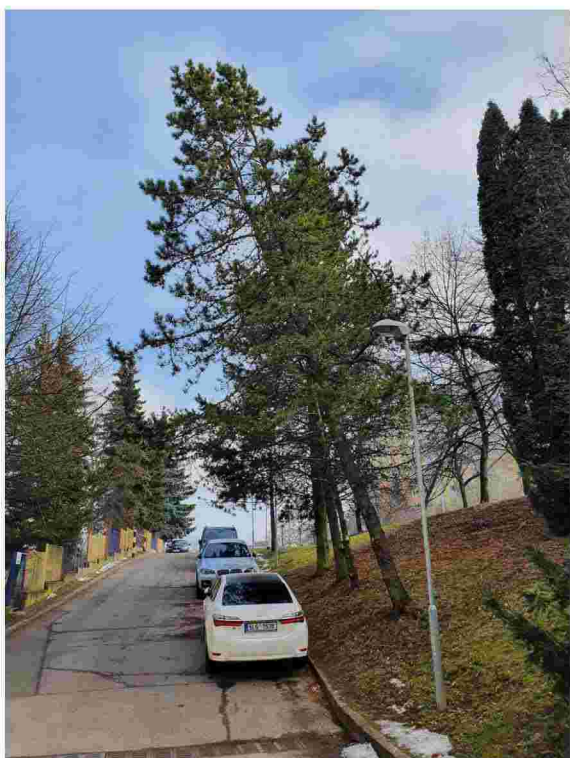
Porost před ZŠ Dobiášova – stromy s propadem jehlic a poškozenými povrchovými kořeny; borovice s tlakovým větvením; borovice s výrazným náklonem bez jeho kompenzace

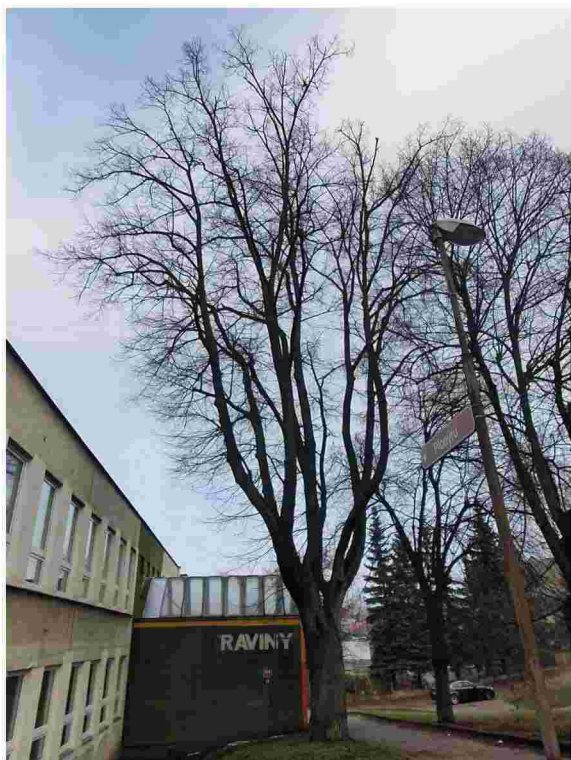
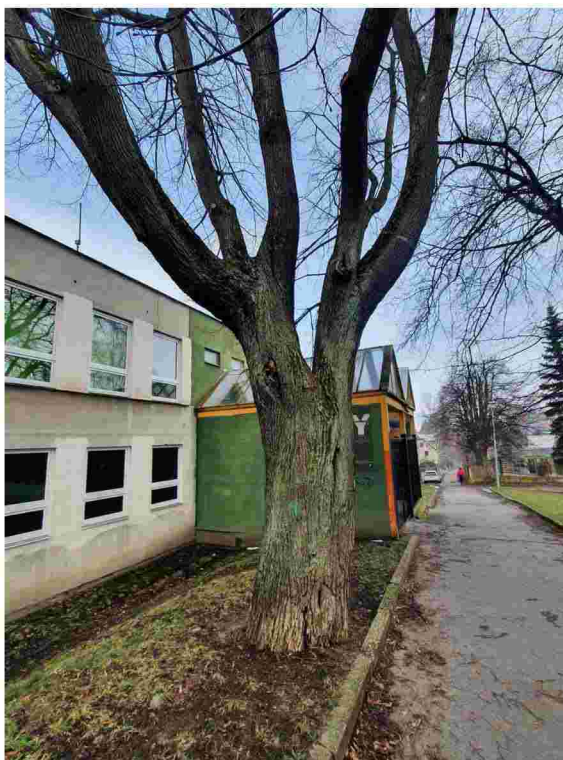
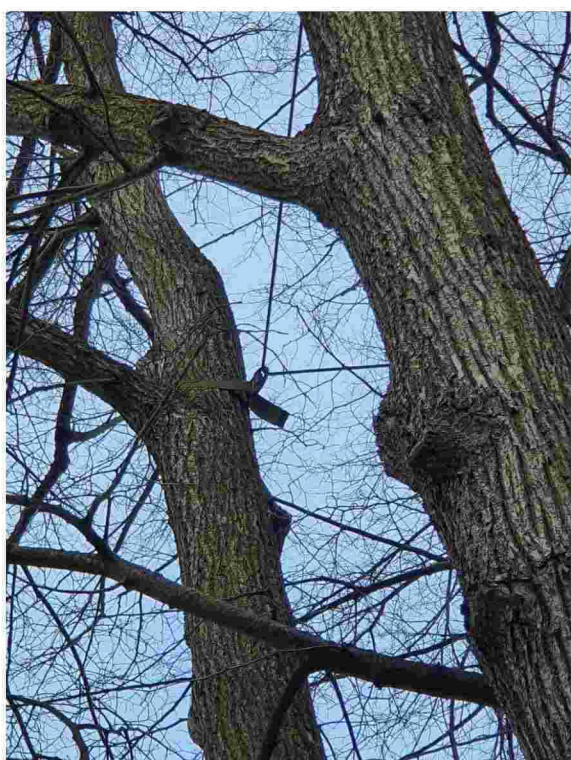
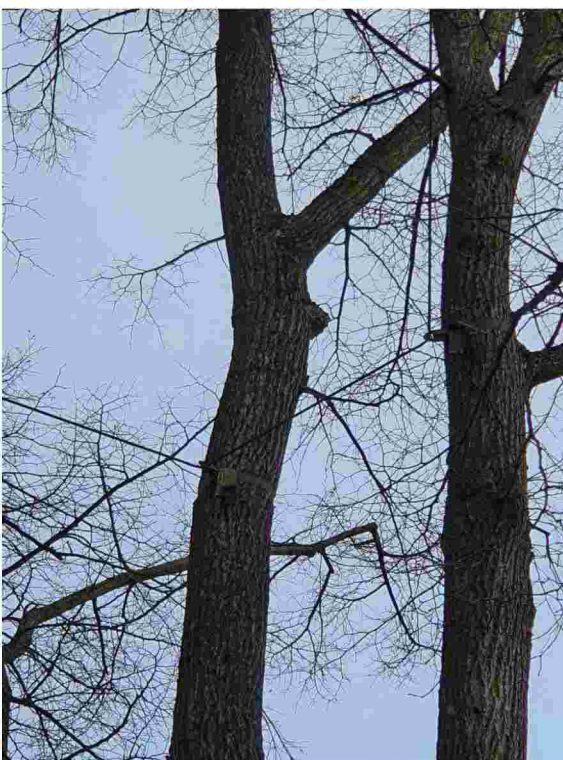
Lípa č. 158 zajištěná Sinnovými popruhy

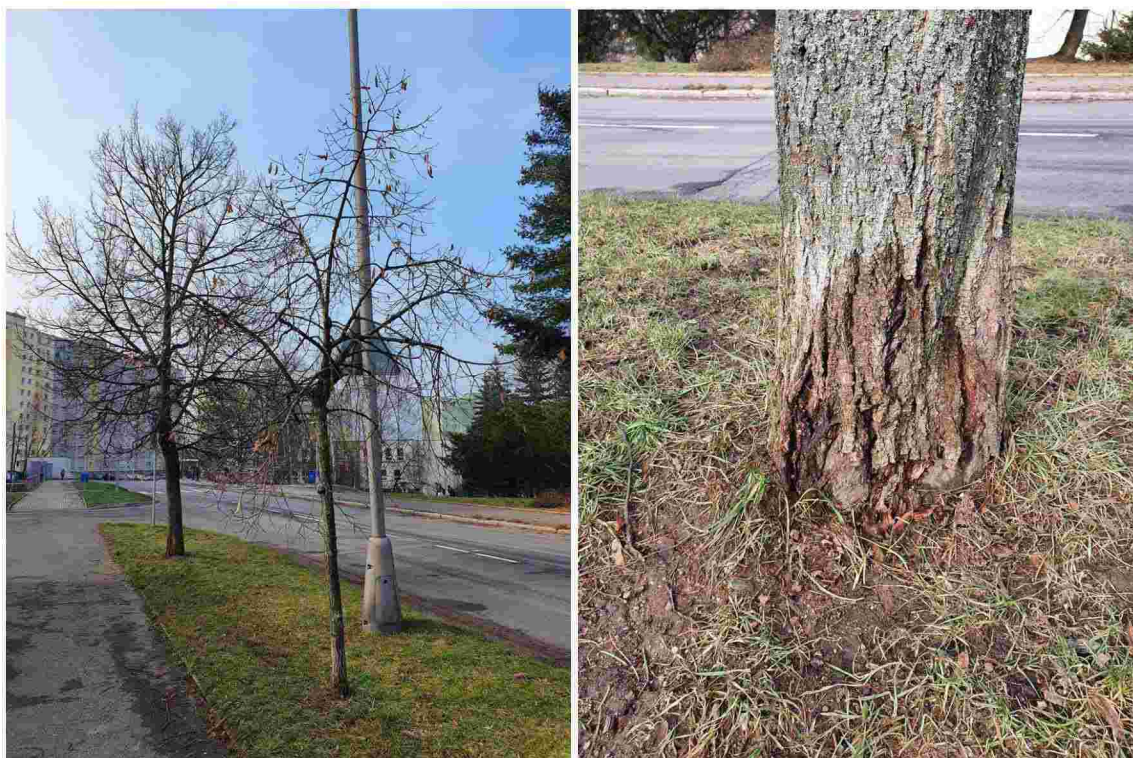
Stagnace růstu; poškození bází při sekání ploch a psí moči

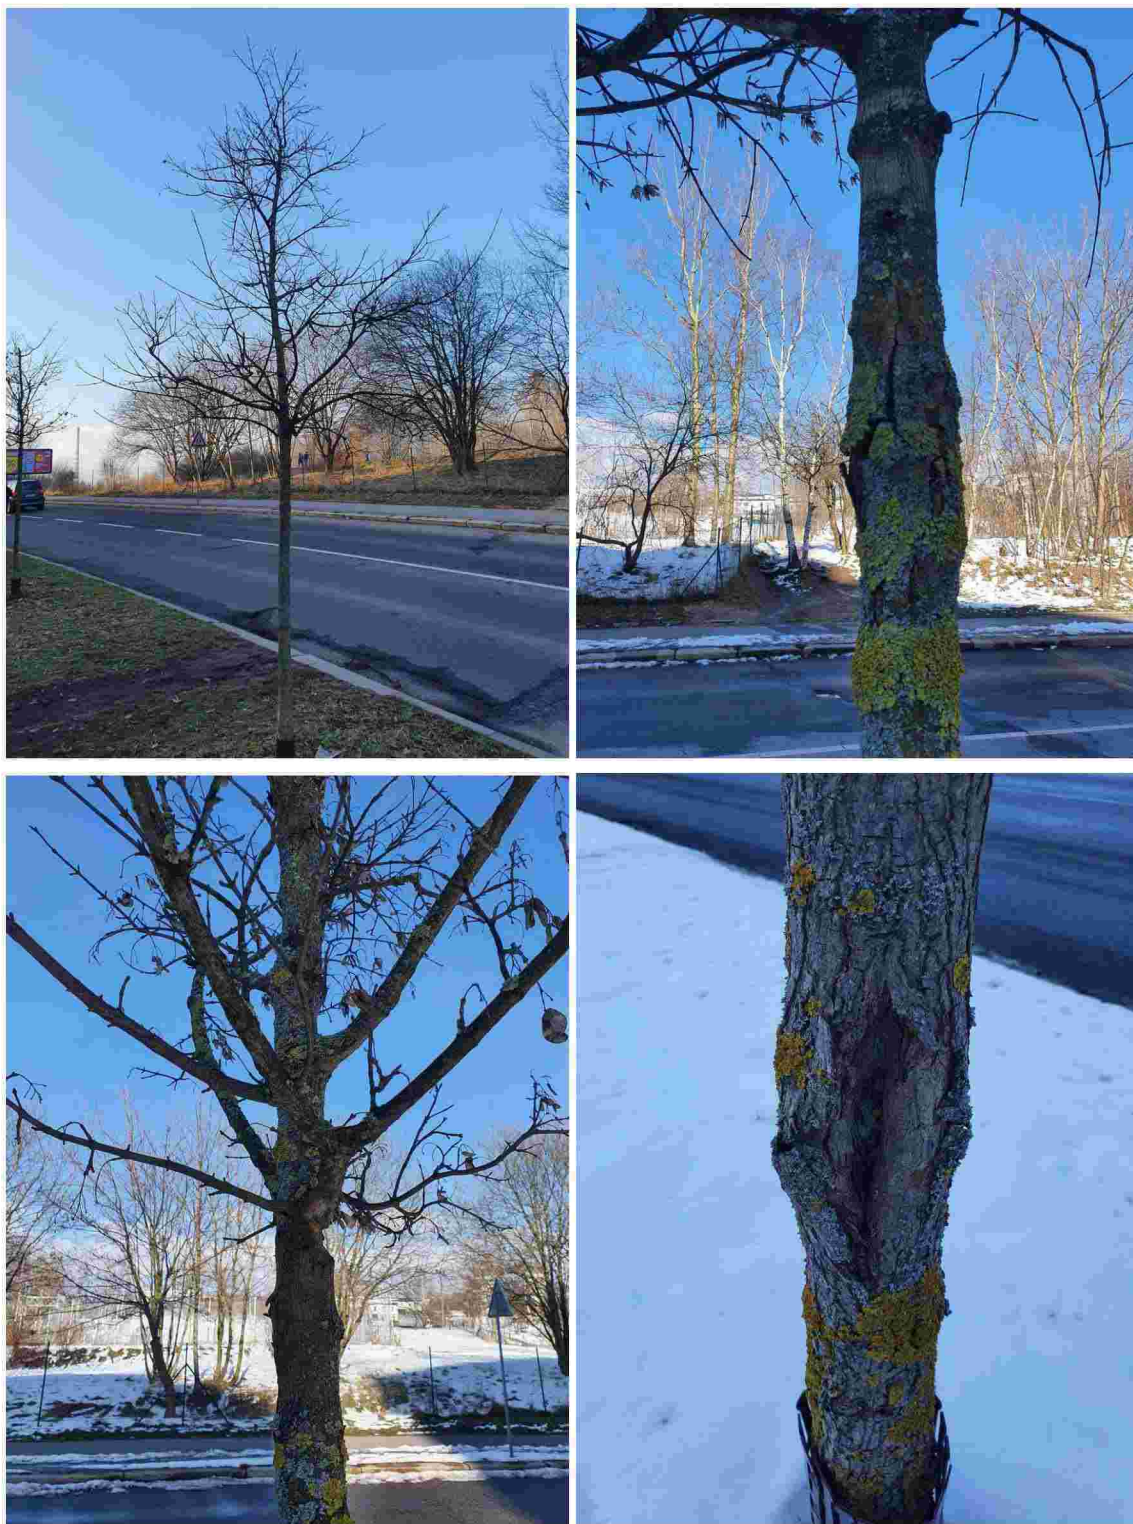
Javory babyky v ul. Dobiášova – stagnace růstu, nekrózy, poškození kmínků

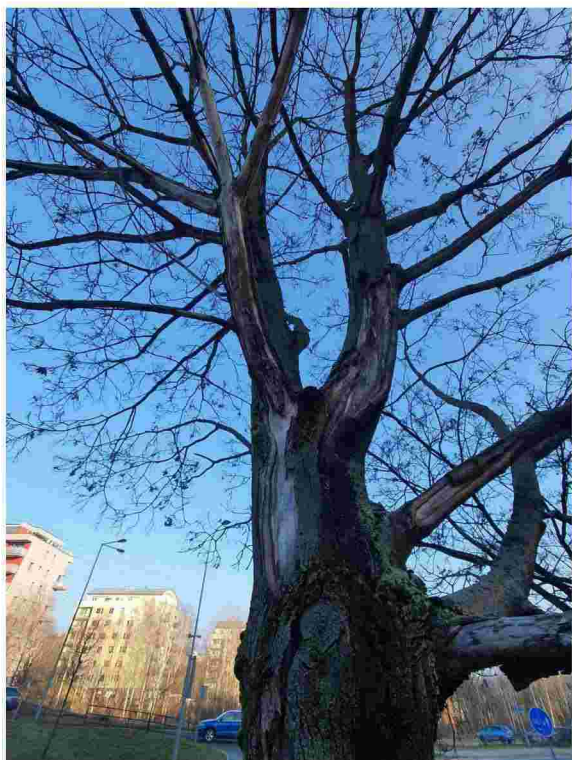
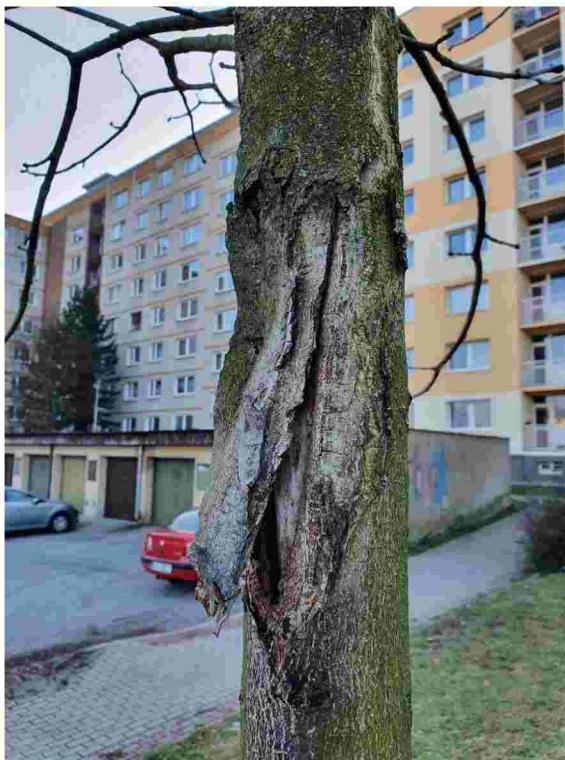
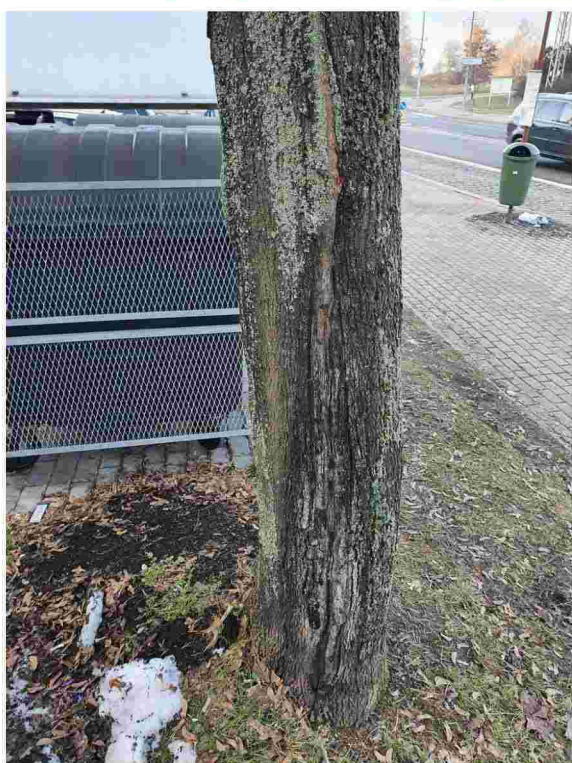
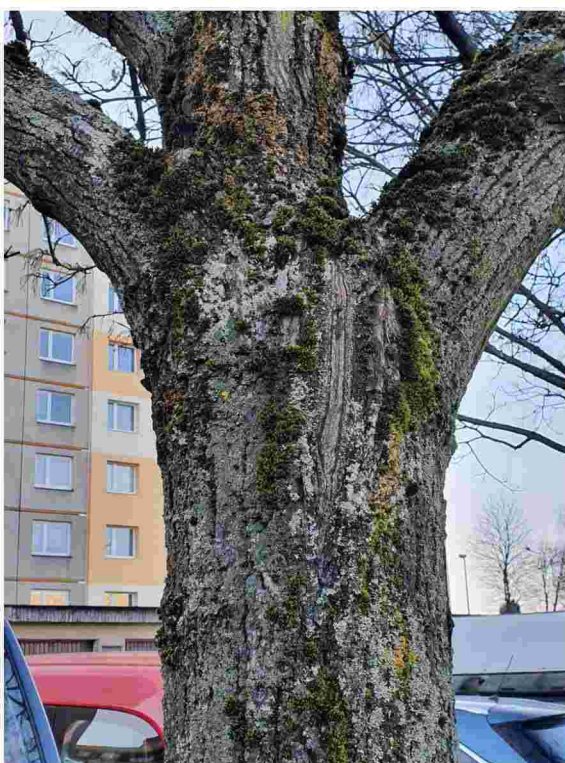
Poškození a infekce kmenů

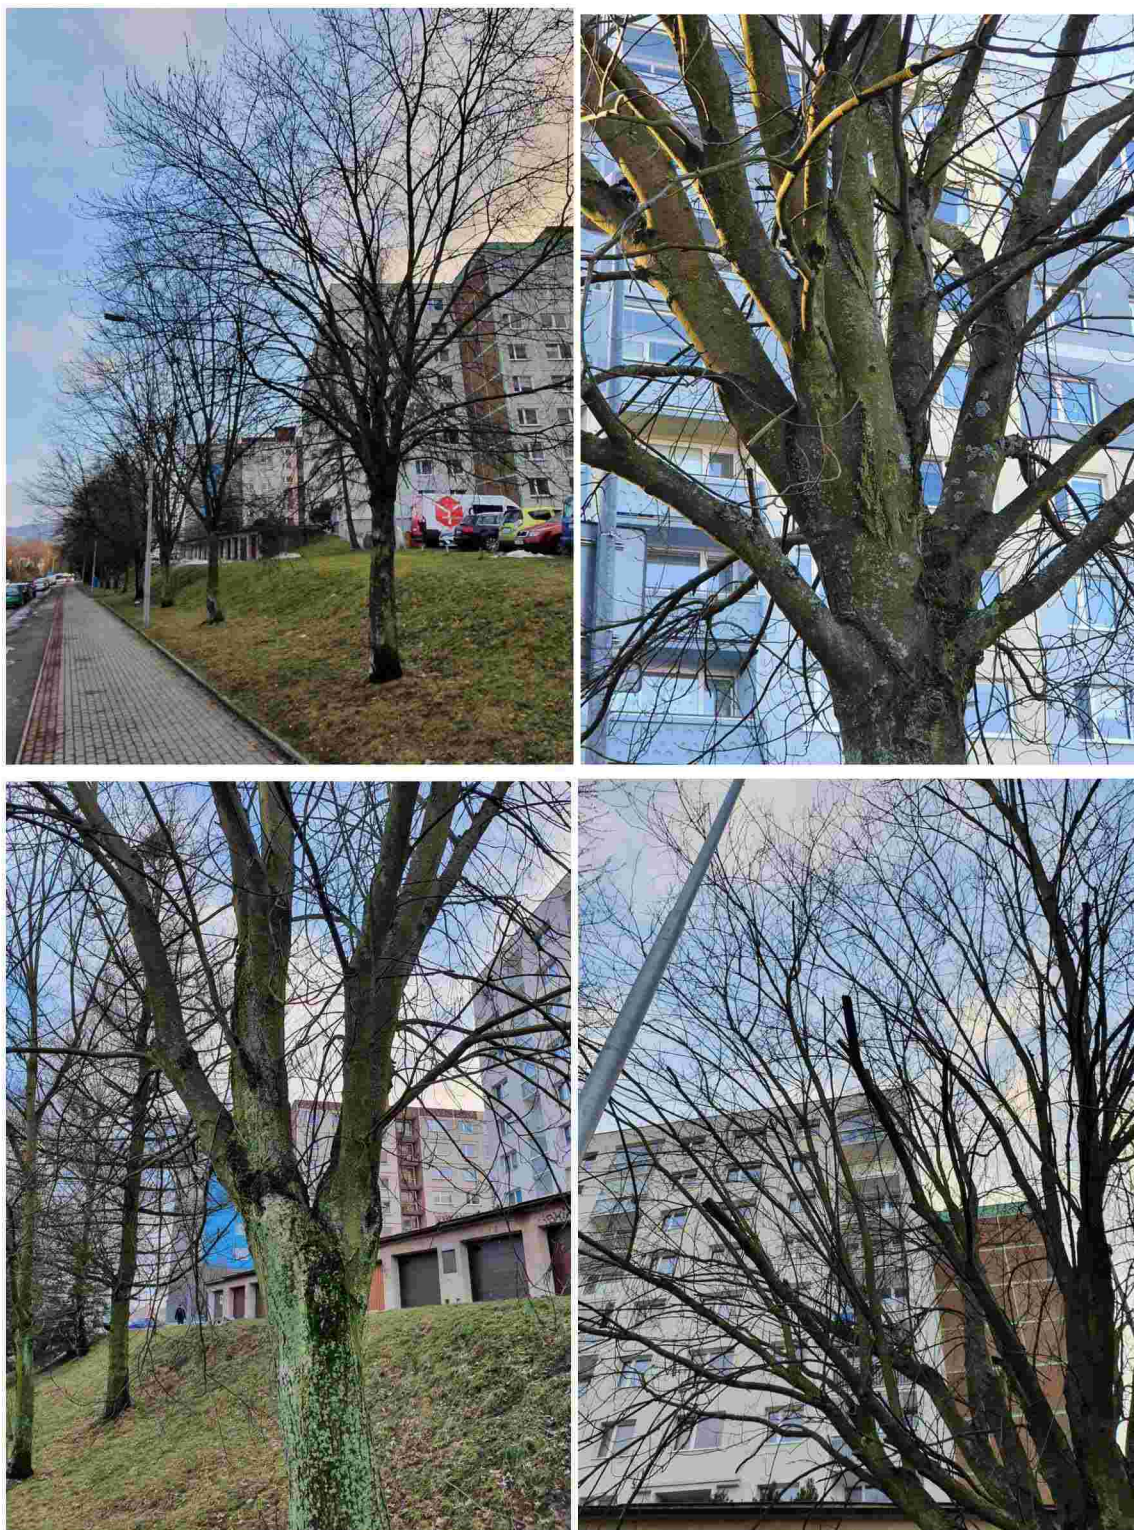
Javory stříbrné s kodominantními výhony, vyvíjející se tlakovým větvením, nevhodně provedeným řezem

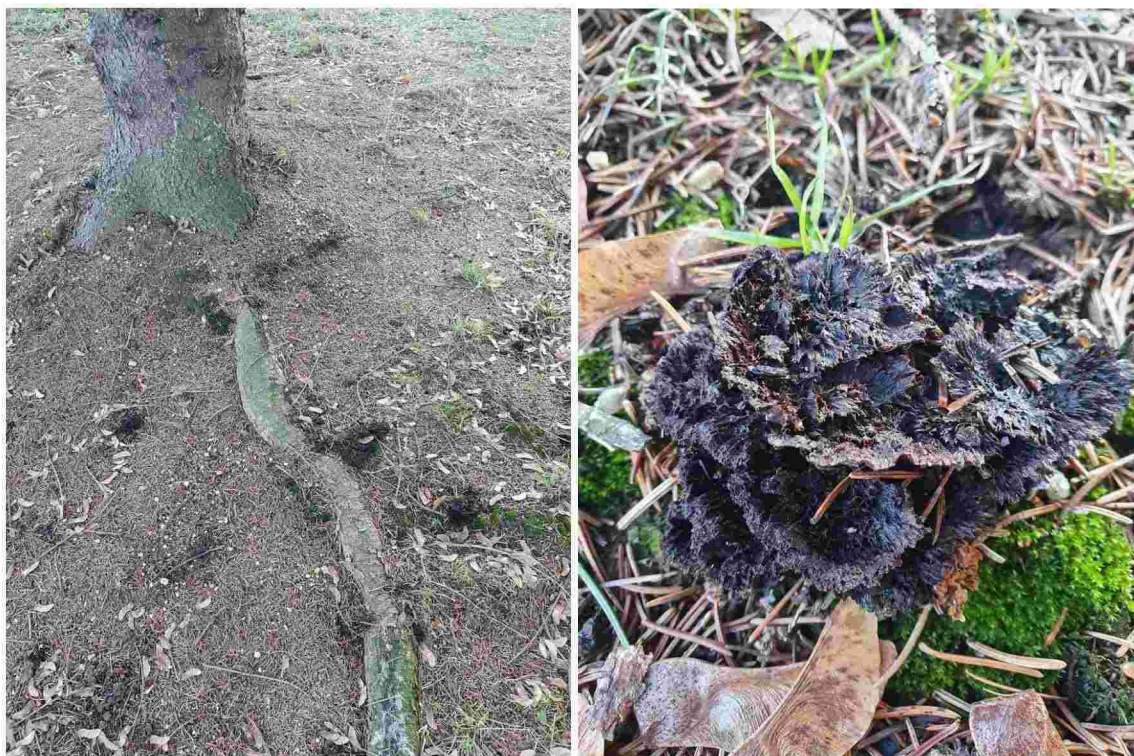
Plstnateček severský u kořenů smrku

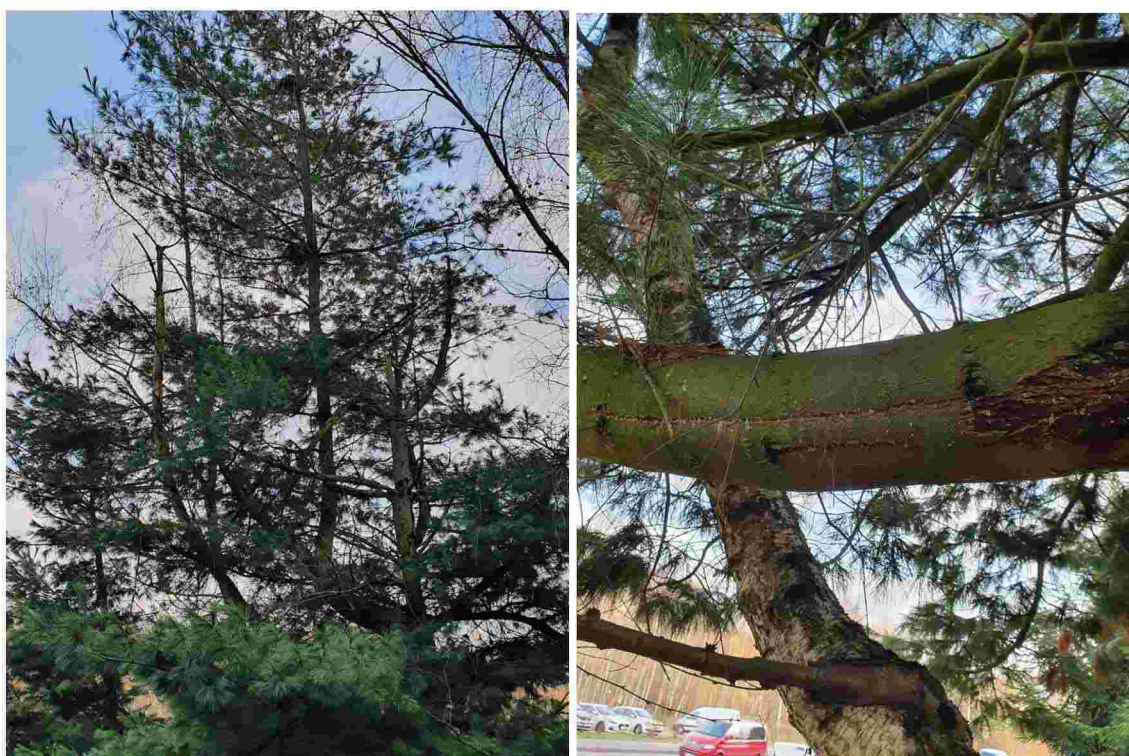
Prasklina v kosterní větvi vejmutovky

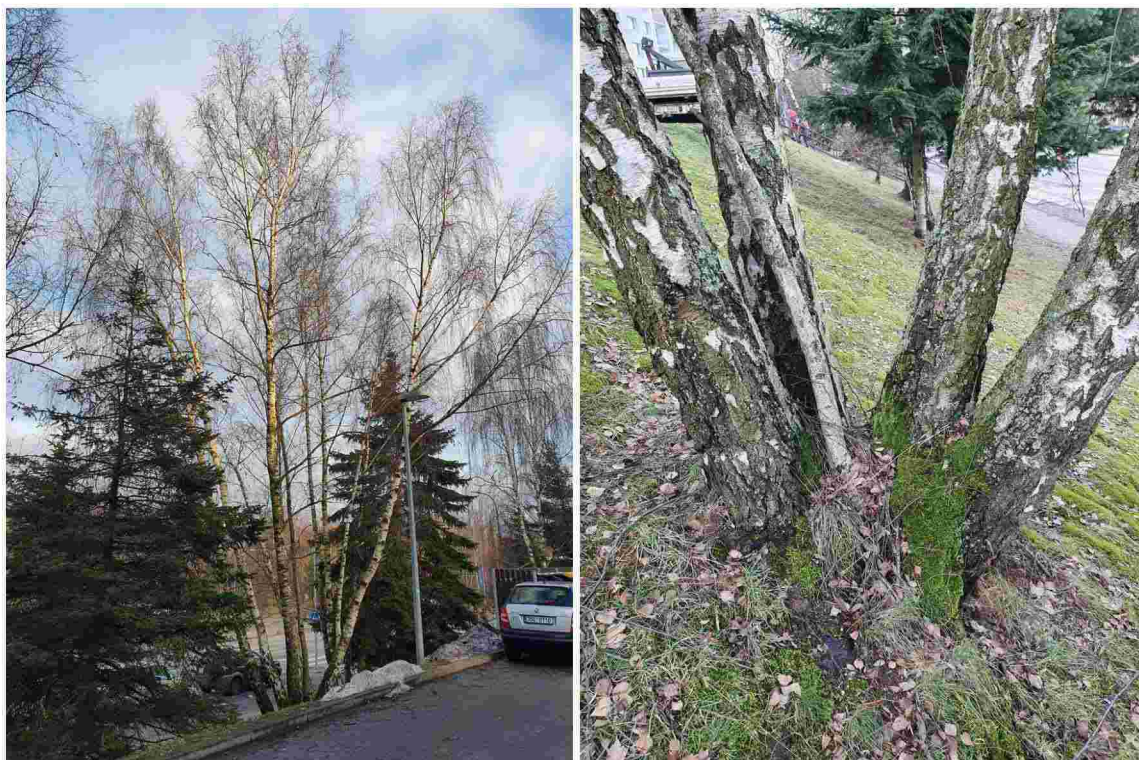
Vícekmeny bříz s úzkým větvením

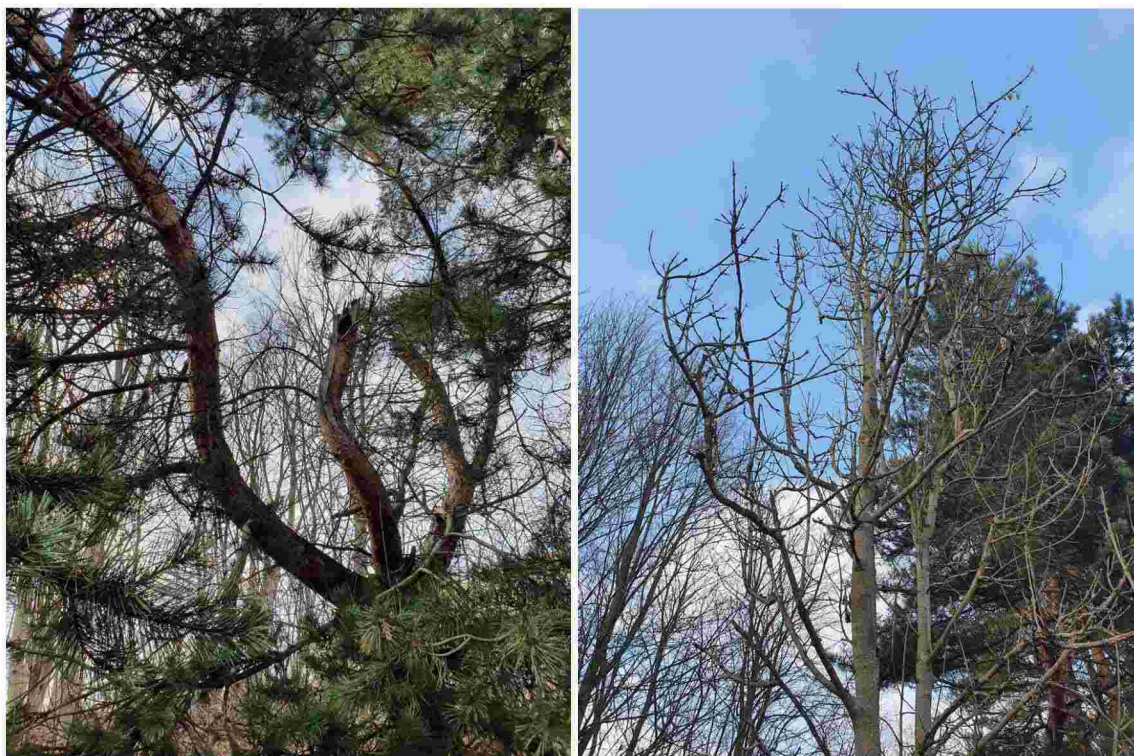
Zlomy u jedné z borovic; jasan napadený nektrózou jasanu

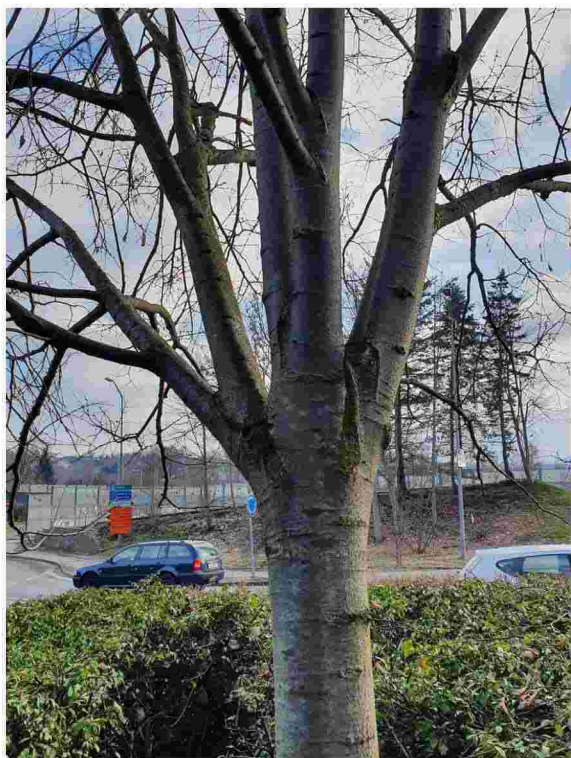
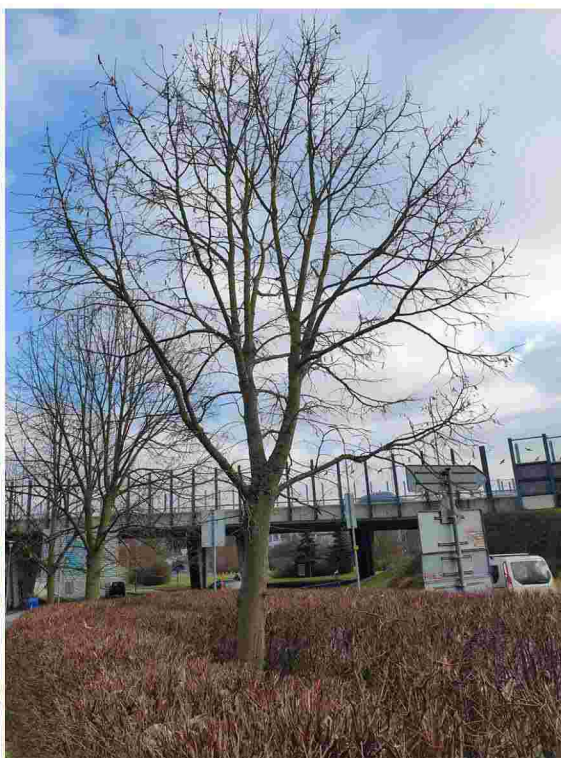
Četná úzká a vyvíjející se tlaková větvení

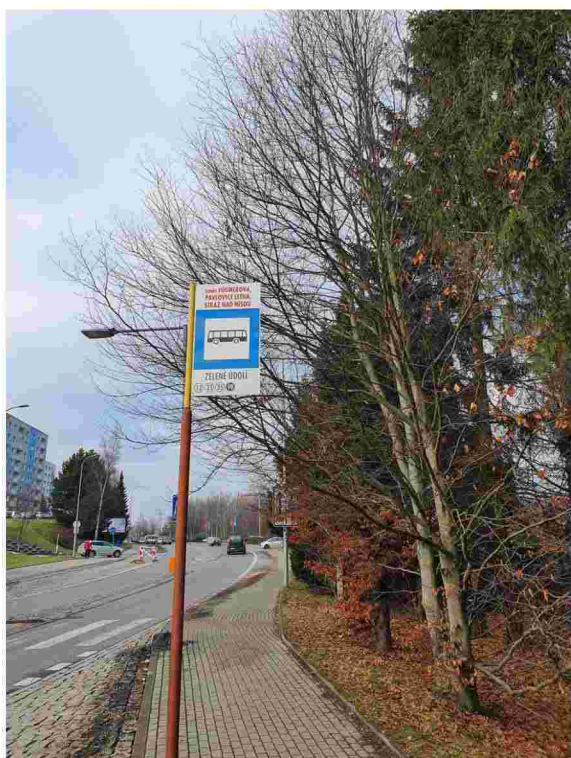
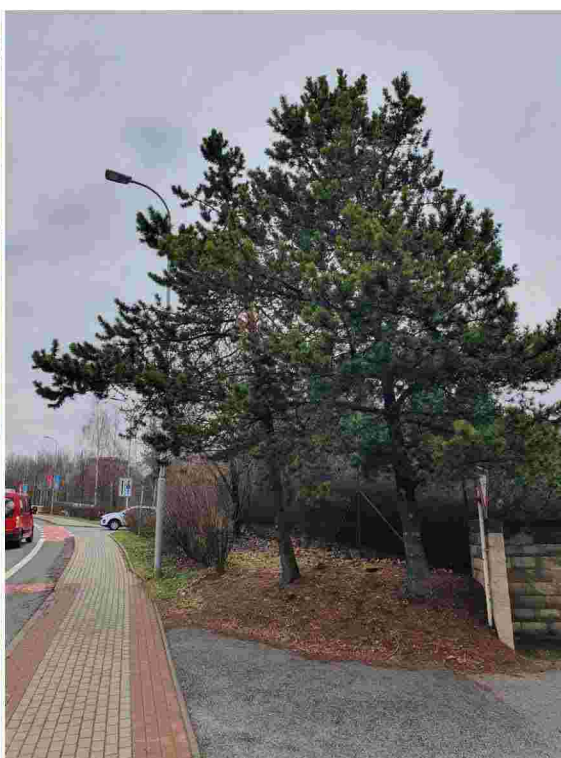
Buky a borovice v okolí zastávky Zelené Údolí zasahující do provozního profilu chodníku či vozovky
