## Z P R Á V A č. 66/18

### Diagnostický průzkum konstrukcí zakrytí Jizerského potoka úseky „E“ „F“ „G“ LIBEREC

Datum: 30.5.2018

**STAVBA-OBJEKT:** zakrytí Jizerského potoka, úseky „E“ „F“ „G“

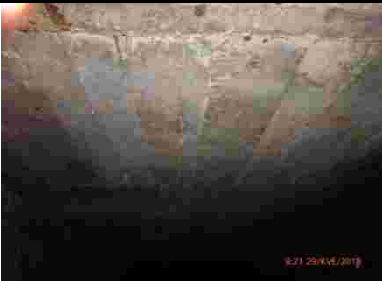
| Tabulka č.1 : ÚSEK "G" Pasportizace poruch v jednotlivých částech úseku | | |
|---|---|---|
| 0,460 - 0,401<br>Š4 - 0,401 | Strop - železobetonová deska<br><br>- Pouze lokální ojedinělé poruchy desky. | |

Pro konstrukci zastropení provedenou jako železobetonová deska byla zjištěna dostatečná pevnost betonu desky pro použití běžných sanačních ucelených systémů. Korodující výztuž bez dostatečného krytí na spodním líci desek, která se v ploše lokálně vyskytuje, bude třeba důsledně zbavit koroze, ochránit a následně provést sanaci s doplněním krycí vrstvy. Pokud by oprava měla být komplexní, je třeba provést novou hydroizolaci horní plochy železobetonových prvků po rozkrytí konstrukce shora.

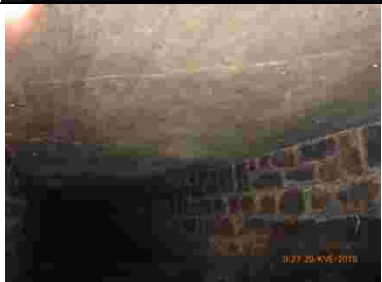
| Tabulka č.1 : ÚSEK "G" Pasportizace poruch v jednotlivých částech úseku | | |
|---|---|---|
| | - Šikmé trhliny v desce v místě havárie stěny.<br>(~ km 0,436 - 0,430) | |

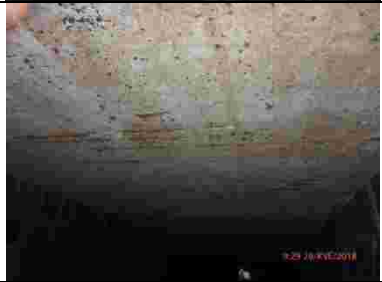
| Tabulka č.1 : ÚSEK "G" Pasportizace poruch v jednotlivých částech úseku | | |
|---|---|---|
| | - Lokální koroze výztuže desky.<br>(~ km 0,426 - 0,420) | |

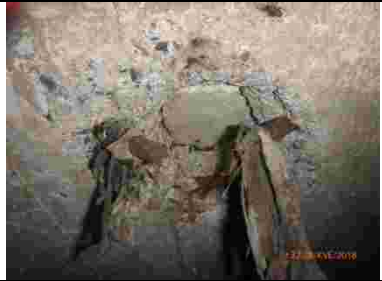
| Tabulka č.1 : ÚSEK "G" Pasportizace poruch v jednotlivých částech úseku | | |
|---|---|---|
| | - Průraz desky s přerušným prutem výztuže.<br>(~ km 0,403) | |

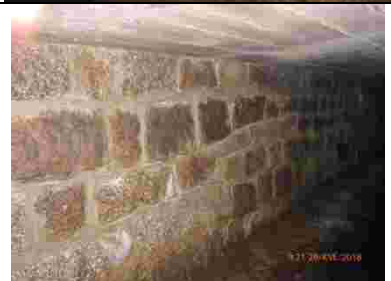
| | - Pravobřežní stěna, běžný stav.<br>- Bez výrazných poruch. | |

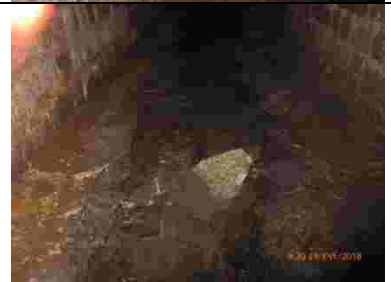
| | - Levobřežní stěna, běžný stav.<br>- Bez výrazných poruch. | |

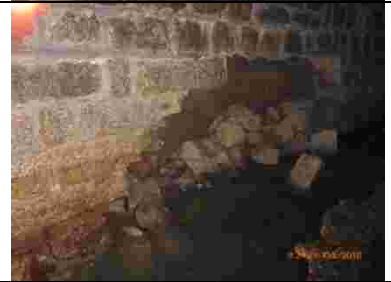
| | - Rozrušení dna. Zcela rozpadlý beton opevnění dna. Typický stav v úseku. | |

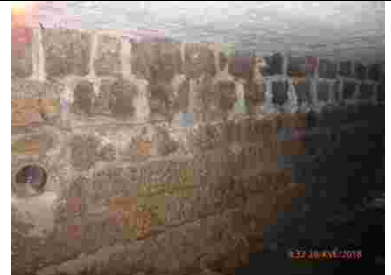
| | - Železobetonové navýšení pravobřežní stěny.<br>- Rozrušení dna a začínající podemílání stěny.<br>(~ km 0,410 - 0,401) | |

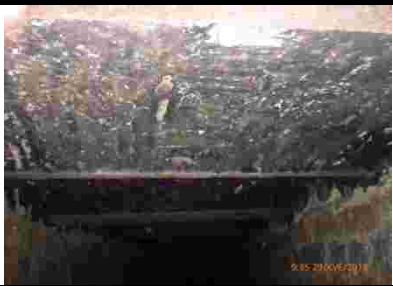
| 0,401 - 0,388 | Strop - cihelné klenby do I-profilů | |
| | <ul style="list-style-type: none"> <li>- 2x jsou I- profily ztrojeny.</li> <li>- Klenby na podhledu opatřeny cementovou omítkou s asfaltovým nátěrem</li> <li>- Silná koroze dolních přírub I-profilů.</li> <li>- Klenby bez výrazných poruch.</li> </ul> | |

Pro část stropu provedeného z cihelných kleneb do I-profilů je třeba konstatovat, že byla zjištěna silná koroze I-profilů, do kterých jsou cihelné klenby provedeny. Z tohoto důvodu doporučujeme v této části stropní konstrukce úseku „G“ v délce 12,5 m uvažovat o demolici kleneb do I-profilů s provedením nové konstrukce zastropení.

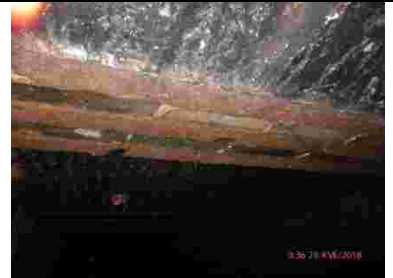
| | - Detail koroze I-profilů<br>(~ km 0,395) | |

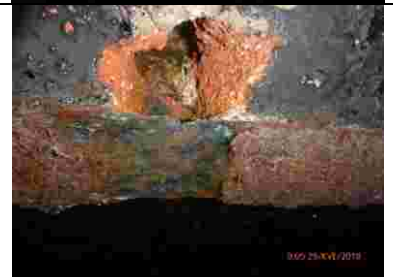
| | -Silná koroze s úbytkem dolní příruby I-<br>profilu klenby | |

Bylo zjištěno, že cihelné klenby jsou provedeny do válcovaných ocelových I-profilů č.13 rakouských normálních ve vzdálenostech 1400 mm. Ocelové příruby I-profilů byly zjištěny se silnou korozi. Byly provedeny sondy na několika místech ke zjištění oslabení přírub i stojin I-profilů korozi. Spodní plochy i horní plochy dolních přírub vykazují značnou korozi. Na spodní ploše přírub byly zjištěny korozní zplodiny tl.cca 6mm, což odpovídá úbytku tloušťky spodní příruby v ploše o 2 mm. Navíc I-profil, ke kterým byly podváděny sondy, byly zjištěny s korozi na koncích přírub „do ostra“. Běžný úbytek ze šířky přírub I-profilů byl zjištěn ze 72mm na 70 mm. To odpovídá úbytku o cca 2 mm ze všech ploch pro příruby i stojinu I-profilů. Některé příruby byly zjištěny s větším oslabením na šířku příruby 64, 69 resp.59 mm. V jedné ze sond v místě provedeného prostupu vedle nosníku, kde docházelo k zatékání na I-profilu, bylo zjištěno oslabení se šířkou příruby místo tabulkové hodnoty 72mm na 59 mm a část příruby již je prokorodována zcela.

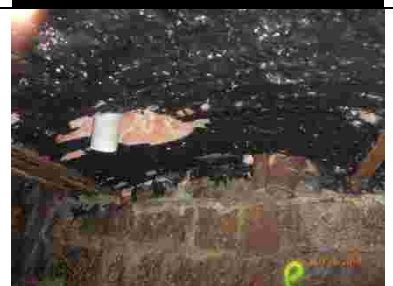
| | <ul style="list-style-type: none"> <li>- Průrazy klenbou.</li> <li>- Koroze I-profilů.</li> </ul> (~ km 0,390) | |

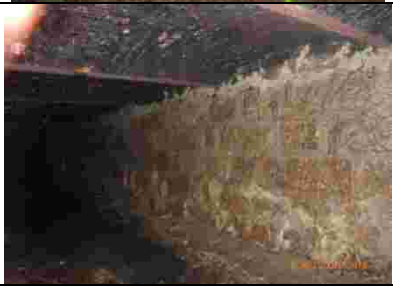
| | <ul style="list-style-type: none"> <li>- Pravobřežní opěra.</li> <li>- Rozrušené a vymleté betonové dno.</li> <li>- Lokálně mírně porušené spárování</li> </ul> | |

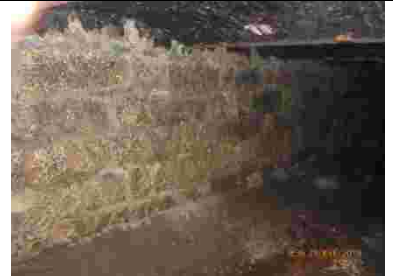
| | <ul style="list-style-type: none"> <li>- Levobřežní opěra.</li> <li>- Rozrušené a vymleté betonové dno</li> </ul> | |

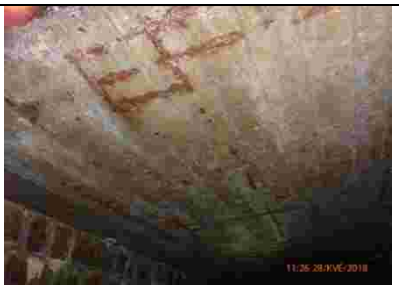
| Tabulka č.4 : ÚSEK "E" - Pasportizace poruch v jednotlivých částech úseku | | |
|---|---|---|
| 0,557 - 0,541 | <p>Strop - železobetonová deska</p> <ul style="list-style-type: none"> <li>- Lokální koroze výztuže s minimálním až nulovým krytím.</li> <li>- Lokální průsaky s inkrustacemi.</li> <li>- Výztuž provedena z profilů ISTEK.</li> </ul> | |

V úseku „E“ byla zjištěna systematicky lokální koroze výztuž trámů s deskami provedená při stavbě s nedostatečným krytím. U těchto částí trámů a desek je třeba počítat se sanací výztuže trámů a desek po dokonalém očištění korozních zplodin z výztuže a s následnou sanací s doplněním krycí vrstvy výztuže uceleným sanačním systémem, včetně provedení adhezního můstku atd.

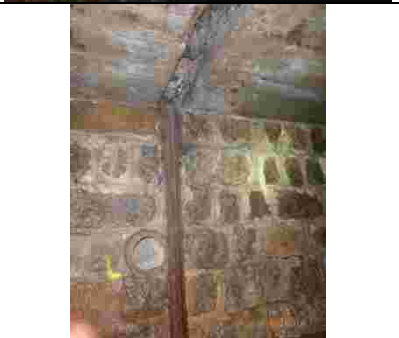
| Tabulka č.4 : ÚSEK "E" - Pasportizace poruch v jednotlivých částech úseku | | |
|---|---|---|
| | <p>- Historická konstrukce stavidla. Mezera mezi deskami vyplněna zasypaním ze stavebního rumu a kamení.</p> <p>(~ km 0,669)</p> | |

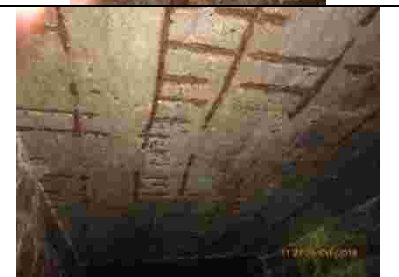
| Tabulka č.4 : ÚSEK "E" - Pasportizace poruch v jednotlivých částech úseku | | |
|---|---|---|
| | <p>- Koroze výztuže s minimálním krytím na podhledu desky.</p> <p>(~ km 0,554 - 0,550)</p> | |

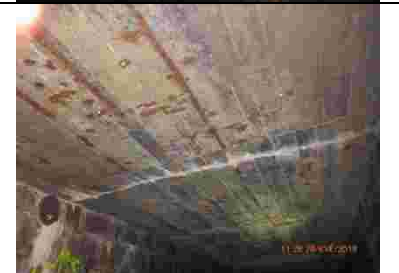
| Tabulka č.4 : ÚSEK "E" - Pasportizace poruch v jednotlivých částech úseku | | |
|---|---|---|
| | <p>- Podélná trhлина v desce s průsaky a výluhy.</p> <p>(~ km 0,546)</p> <p>- Koroze výztuže desky.</p> <p>(~ km 0,548 - 0,541)</p> | |

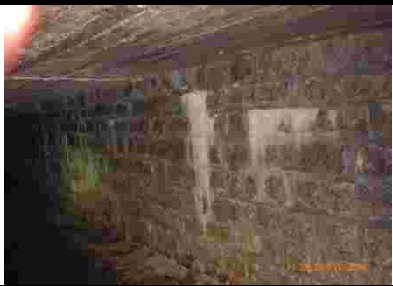
| 0,557 - 0,541 | <p>stěny - zděné ze žulových kvádrů</p> <ul style="list-style-type: none"> <li>- Lokální průsaky v patě a v ploše stěny.</li> <li>- Pravobřežní stěna.</li> </ul> <p>(~ km 0,548 - 0,541)</p> | |

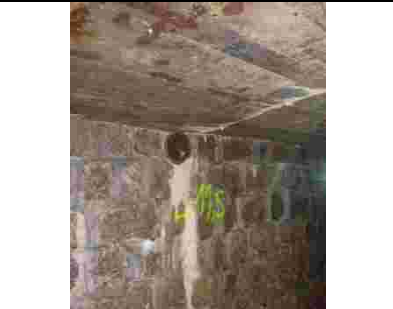
| | <ul style="list-style-type: none"> <li>- Lokální průsaky v ploše stěny okolo prostupu.</li> <li>- Levobřežní stěna.</li> </ul> <p>(~ km 0,548 - 0,541)</p> | |

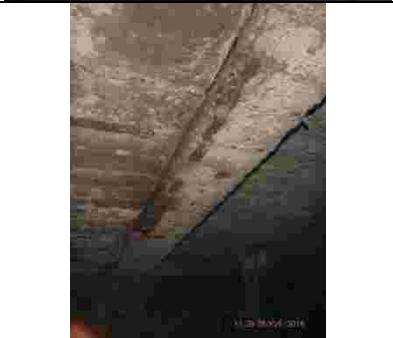
| | <ul style="list-style-type: none"> <li>- Koroze výztuže krajního trámu.</li> </ul> <p>(km 0,541)</p> | |

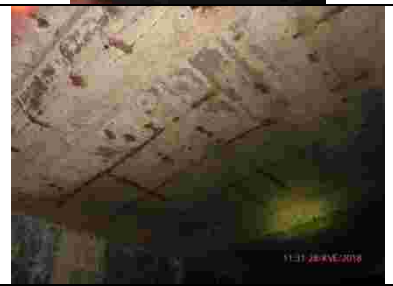
| | <ul style="list-style-type: none"> <li>- Koroze výztuže desky a třmínek trámů.</li> </ul> <p>Typický stav konstrukcí. Průsak na stěny z uložení desky.</p> <p>(~ km 0,536)</p> | |

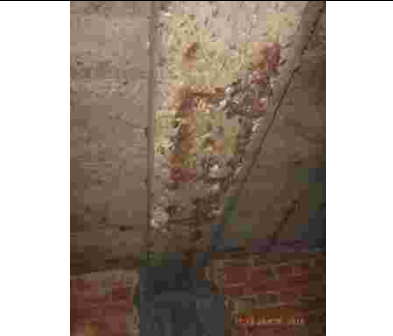
| | <ul style="list-style-type: none"> <li>- Koroze výztuže trámů.</li> </ul> <p>(~ km 0,530)</p> | |

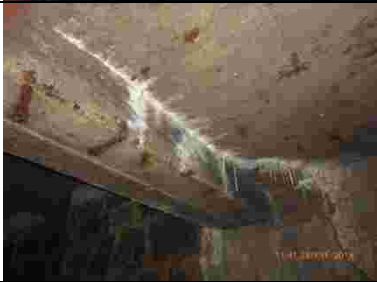
| | <ul style="list-style-type: none"> <li>- Silný průsak deskou s tvorbou inkrustací.</li> <li>- Koroze třmínků.</li> </ul> <p>(~ km 0,507)</p> | |

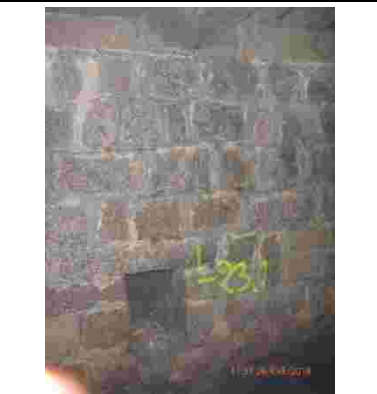
| | <p>stěny - v délce úseku mírně proměnné provedení stěn.<br/> Levobřežní stěna provedena v celé délce jako zděná ze žulových kvádrů s podbetonováním desky.<br/> Pravobřežní stěna v části provedena jako zděná s proměnnou výškou zděné části.<br/> Trámy jsou na zeď uloženy přes železobetonové pilíře s výplňovými konstrukcemi mezi pilíři.</p> | |

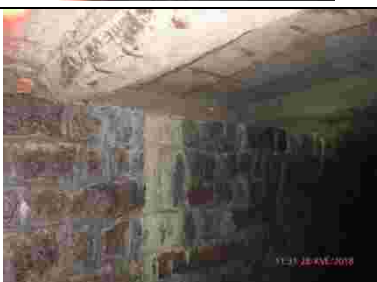
| | <ul style="list-style-type: none"> <li>- Průsaky s výluhy na levobřežní stěnu z uložení desky.</li> </ul> <p>(~ km 0,536)</p> | |

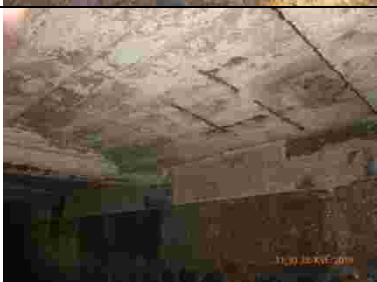
| | <ul style="list-style-type: none"> <li>- Pravobřežní stěna. Uložení trámů na zdivo přes železobetonové pilíře. Dozdívky mezi pilíři.</li> </ul> <p>(~ km 0,541 - 0,535)</p> | |

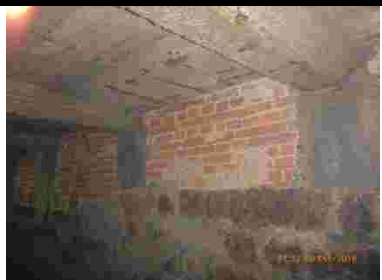
| 0,541 - 0,507<br>Š6 - 0,507 | - Proměnná výška žulového zdiva pravobřežní stěny se železobetonovými pilíři pod trámy a vyzdívkami mezi pilíři.<br>(~ km 0,534 - 0,528) | |

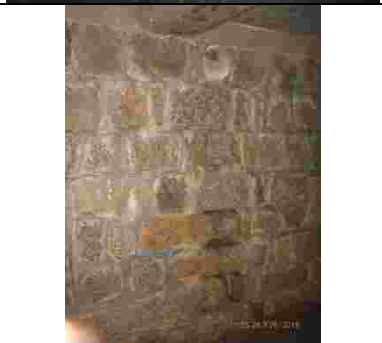
| | - Vyplavování spárování zdiva levobřežní stěny pod výustí kanalizace.<br>(~ km 0,521) | |

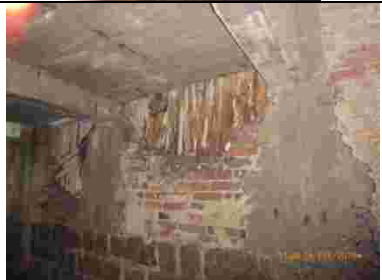
| | - Vybourání vyzdívek a jejich zaslepení prkenným bedněním.<br>- Prkna zcela rozrušena působením dřevokazné houby.<br>- Prkny bednění prosvítá denní světlo.<br>(~ km 0,520 - 0,515) | |

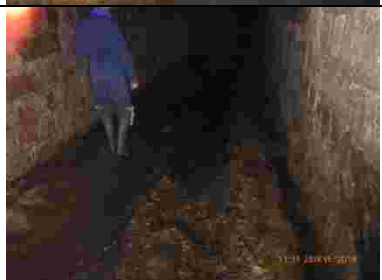
| | - Typický stav rozrušení dna v úseku. | |

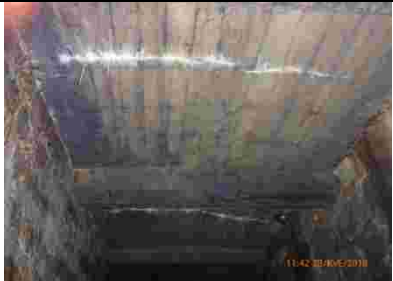
| Tabulka č.5 : ÚSEK "F" - Pasportizace poruch v jednotlivých částech úseku | | |
|---|---|---|
| 0,507 - 0,497<br>Š6 - 0,507 | Strop - železobetonové trámy s deskou | |
| | - Průsaky s inkrustacemi na trhlinách v desce.<br>(~ km 0,503 a 0,500) | |

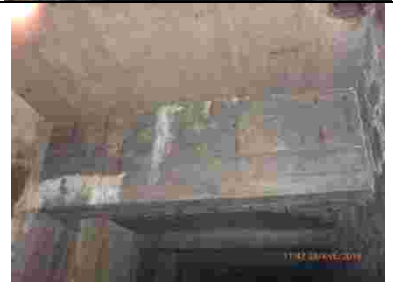
| Tabulka č.5 : ÚSEK "F" - Pasportizace poruch v jednotlivých částech úseku | | |
|---|---|---|
| | - Přejchod mezi konstrukcemi na začátku úseku.<br>- Průsaky čelní zdi na styku s deskou a s krajním trámem.<br>(km 0,507) | |

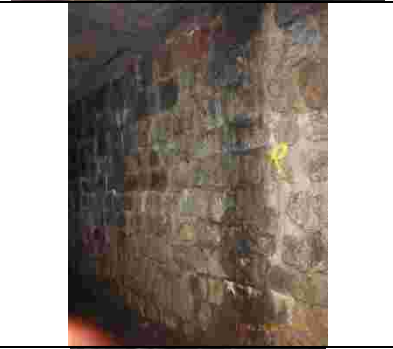
| Tabulka č.5 : ÚSEK "F" - Pasportizace poruch v jednotlivých částech úseku | | |
|---|---|---|
| | Stěny - stěny provedeny jako zděné ze žulových kvádrů na pravé straně s podbetonováním desky. | |
| | - Pravobřežní stěna. Typický stav. Lokální dozdivka.<br>- Průsaky na stěnu pod deskou.<br>(~ km 0,500) | |

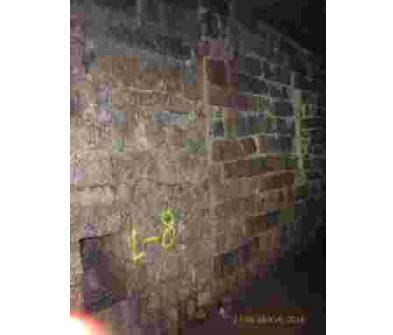
| Tabulka č.5 : ÚSEK "F" - Pasportizace poruch v jednotlivých částech úseku | | |
|---|---|---|
| | - Přejchod zdiva levobřežní stěny na konci části s deskou s trámy. Začátek části prosté desky.<br>(~ km 0,497) | |

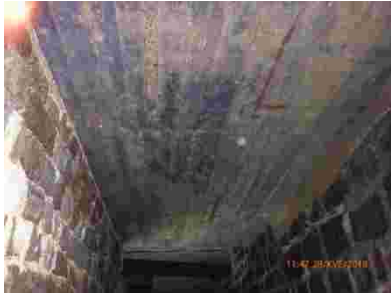
| 0,497 - 0,492 | <p>Strop - železobetonová deska</p> <p>Stěny - Stěny zděné ze žulových kvádrů na pravé straně částečně s podbetonováním desky.</p> | |
| | <ul style="list-style-type: none"> <li>- Lokální koroze rozdělovací výztuže desky. Jinak bez výrazných poruch.</li> <li>- Stěny bez výrazných poruch.</li> </ul> | |

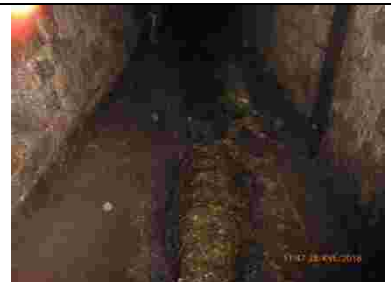
| | <ul style="list-style-type: none"> <li>- Dno ve střední části vymleté. Rozrušený beton opevnění. Typický stav dna v úseku.</li> </ul> | |

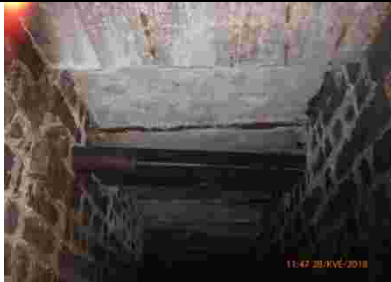
| 0,492 - 0,487 | <p>Strop - železobetonová deska do I-profilů</p> | |
| | <ul style="list-style-type: none"> <li>- Průsaky deskou a okolo I-profilů.</li> <li>- Koroze spodních přírub profilů bez výrazného oslabení.</li> <li>- Pravděpodobně nový úsek.</li> </ul> | |

V části s konstrukcí stropu provedenou jako betonové desky do I-profilů byla zjištěna povrchová koroze dolních přírub I-profilů. Tato část délky cca 4,5 patrně není původní a je novější. Zde bude třeba provést dokonalé očištění dolních přírub I-profilů a jejich antikorózní ochranu.

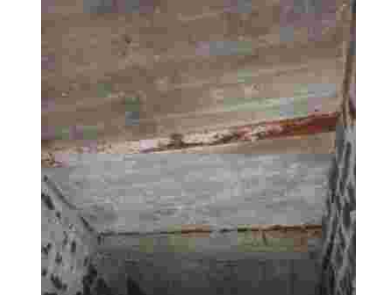
| | <ul style="list-style-type: none"> <li>- Koroze spodní příruby profilu a projevy průsaků deskou s tvorbou inkrustací. (~ km 0,489 - 0,487)</li> </ul> | |

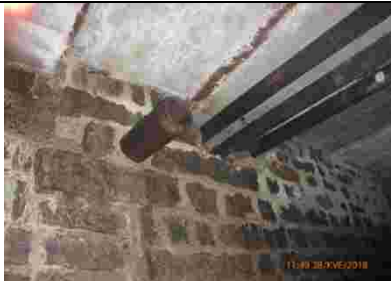
| | <p>Stěny - Zděné ze žulových kvádrů</p> | |
| | <ul style="list-style-type: none"> <li>- Stěny bez výrazných poruch</li> <li>- Prostupy levobřežní stěnou (~ km 0,498)</li> </ul> | |

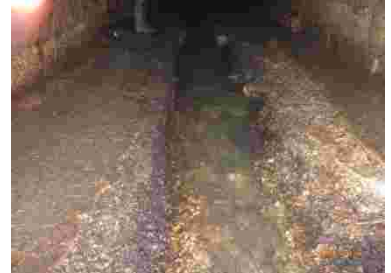
| | <ul style="list-style-type: none"> <li>- Vymletí a rozrušení dna. Typický stav v úseku.</li> </ul> | |

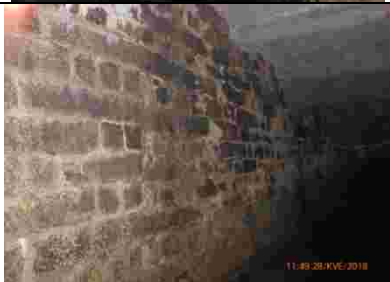
| | <p>Stěny - zděné ze žulových kvádrů</p> <ul style="list-style-type: none"> <li>- Lokálně mírně rozrušené spárování.</li> <li>- Levobřežní stěna. Výška stěny je proměnná.</li> </ul> | |

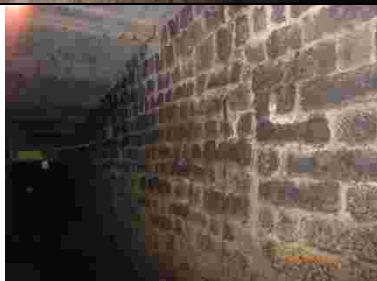
| | <ul style="list-style-type: none"> <li>- Pohled na pravobřežní stěnu. Výška stěny je proměnná.</li> </ul> | |

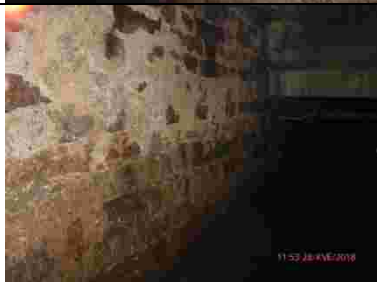
| | <ul style="list-style-type: none"> <li>- Pohled na levobřežní stěnu.</li> <li>- Lokálně povrchově rozrušená spárová malta.</li> <li>- Průsak v průrazu deskou na přechodu konstrukcí.</li> </ul> <p>(~ km 0,480 - 0,476)</p> | |

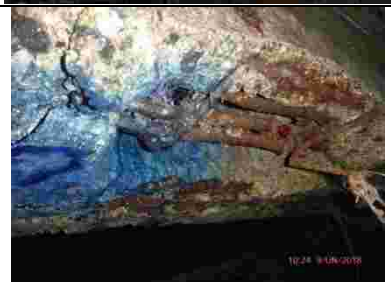
| | - Průraz na styku trámů vložených částí.<br>Silná koroze obnažené a poškozené výztuže.<br>Velmi silné průsaky průrazem.<br>(km 0,465) | |

Jako stropní konstrukce se v úseku „F“ střídají železobetonové trámy s deskou a železobetonové desky prostě uložené na stěny. Stav těchto konstrukcí v úseku je podobný a byla zde zjištěna lokální koroze výztužných prutů na spodním líci prvků, která byla uložena bez dostatečného krytí. Pruty výztuže s korozí bude třeba při rekonstrukci úseku dokonale očistit od korozních zplodin a následně podhledy sanovat uceleným sanačním systémem s doplněním krycí vrstvy výztuže. Silná koroze výztuže byla zjištěna lokálně pro zdvojené trámy v místě vložených částí s trámy a deskami. Mezi zdvojenými trámy dochází k silným průsakům s korozí výztuže. Tyto trámy bude třeba z důvodu oslabení výztuže při rekonstrukci posílit.

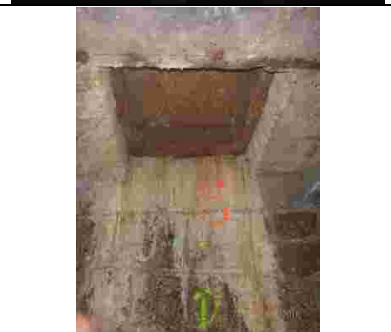
| | - Potékání desky a stěny okolo šachty Š5<br>(km 0,462) | |

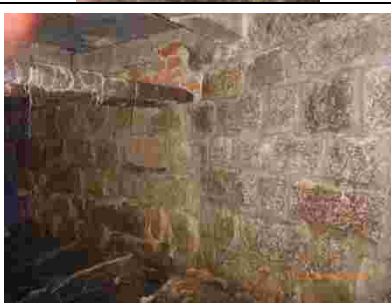
| | Stěny - zděné ze žulových kvádrů na pravé straně s podbetonováním desky.<br><br>- V této části je zúžený profil na cca 2,0 m.<br>- Pravobřežní stěna s dozdívkou v místě průrazu.<br>(~ km 0,475) | |

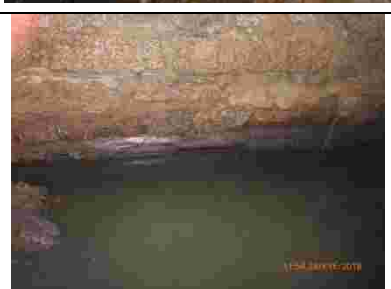
| | - Dřevěný prvek pod zdivem levobřežní stěny. Stěna pravděpodobně podemleta.<br>- Betonové dno zcela rozpadlé a do hloubky vymleté, beton rozplavený.<br>(~ km 0,476 - 0,472) | |

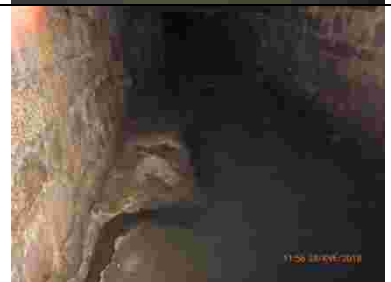
| | - zcela rozpadlé a do hloubky vymleté dno.<br>Rozplavený beton dna.<br>(~ km 0,476 - 0,470) | |
