### **ZPRÁVA č. 57/23**

#### **Stavebně technický průzkum objektu Resslova č.p.271/6 LIBEREC**

**OBJEDNAVATEL:** ATELIER-JAROSLAV s.r.o., ing. arch. Vojtěch Jan Stoklasa  
**STAVBA-OBJEKT:** Resslova ul., č.p.271/6, Liberec  
**KONSTRUKCE :** železobetonové monolitické konstrukce, zdivo

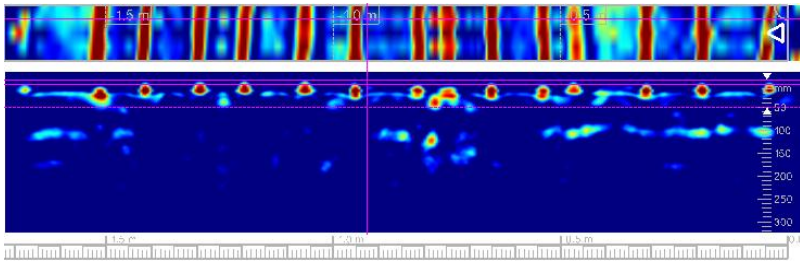
**SCHÉMA č.1:** Záznam z nedestruktivního měření metodou GPR  
desky - pole

Konstrukce	Deska D1 krajní pole – strop nad 1.N.P. – výztuž při spodním povrchu v poli		
Zobrazovaná hloubka	0 - 50 mm	liniový scan	1,7 m

<p>Vzdálenost prutů při spodním povrchu zjištěna cca 115mm. Krytí výztuže zjištěno cca 15 až 28 mm.</p> <p>Pozn.: Měření provedeno na podhledu, obraz je proti realitě převrácený.</p>	
Konstrukce	Deska D1 krajní pole -strop nad 1.N.P. – výztuž při spodním povrchu u trámu (u podpěry)		
Zobrazovaná hloubka	0 - 60 mm	liniový scan	1,7 m

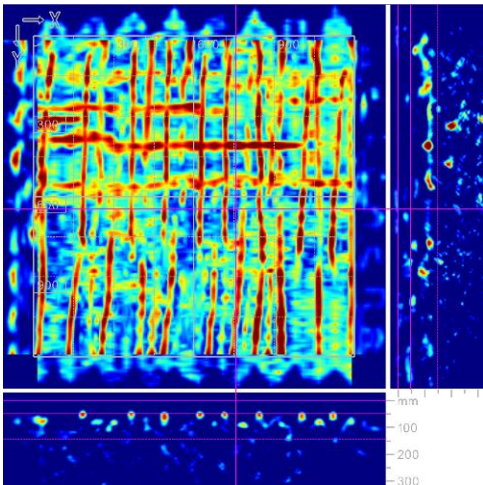
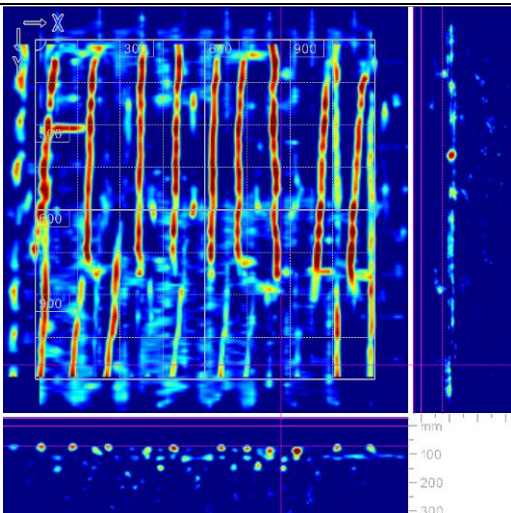
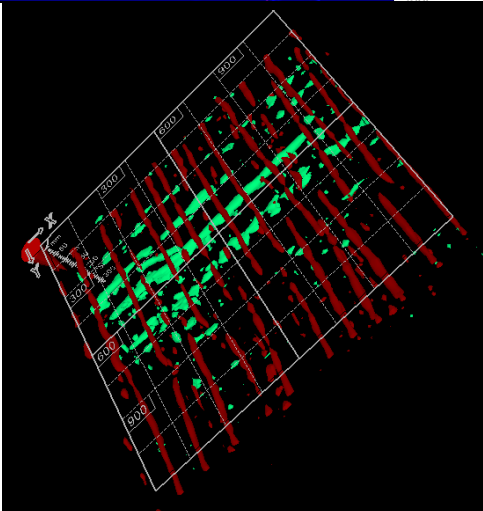
**SCHÉMA č.2:** Záznam z nedestruktivního měření metodou GPR  
- Deska D1 shora v oblasti nad trámem T1- měření MP1

<p>Patrná betonářská výztuž desky vedená v hloubce při spodním povrchu desky. Část výztužných prutů (příložky) je vedena nad výztuží trámu, ale vše je ve velké hloubce. Výztuž trámu T1 „při horním povrchu“ je rovněž prakticky ve stejné hloubce jako výztuž desky (těsně nad výztuží při spodním povrchu).</p>

<p>Výztuž desky vedená nad výztuží trámu ale prakticky je uložena zřejmě přímo na „horní“ výztuží trámů.</p>

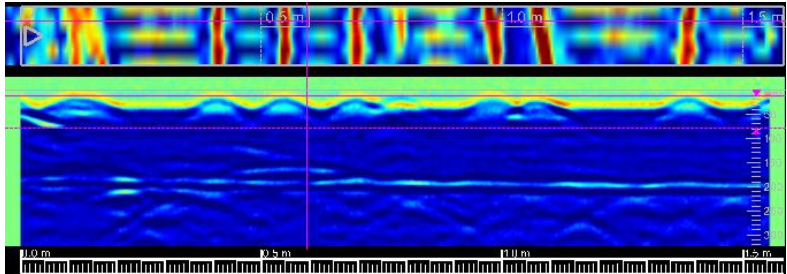
**SCHÉMA č.3:** Záznam z nedestruktivního měření metodou GPR  
- trám T1 stropu nad 1.N.P. zboku

Vzdálenosti třmínek od průvlaku: 50,110,300,140,150,300, 80,320,150. Zjištěny dva ohyby.

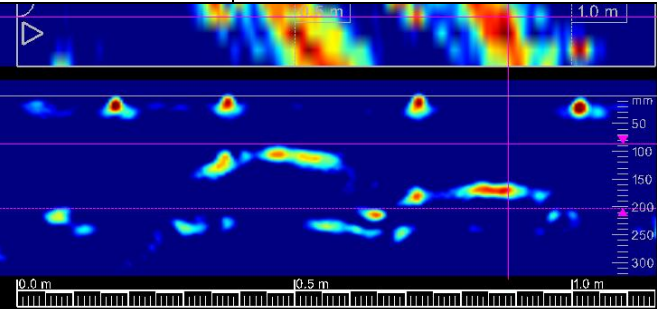
**SCHÉMA č.5:** Záznam z nedestruktivního měření metodou GPR  
- průvlak P1 stropu nad 1.N.P. zboku

Třmínky od sloupu: 50, 125, 205, 340, 280 mm Zjištěny dva ohyby.

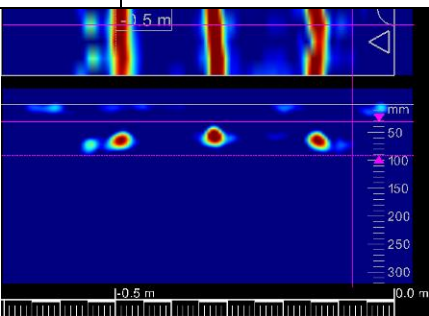
**SCHÉMA č.7:** Záznam z nedestruktivního měření metodou GPR

Zjištěny tři pruty výztuže ve stěně sloupu s krytím cca 40 až 50 mm. Krytí měřeno s omítkou stejně jako rozměr sloupu cca 550mm.

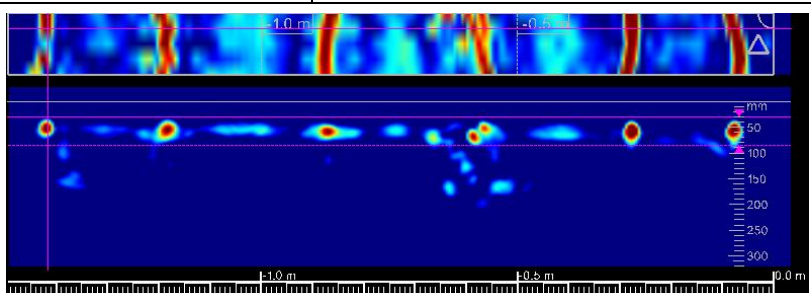
**SCHÉMA č.8:** Záznam z nedestruktivního měření metodou GPR

Třmínky sloupu byly zjištěny po výšce á cca 280mm v hloubce cca 40 mm včetně omítky sloupu.

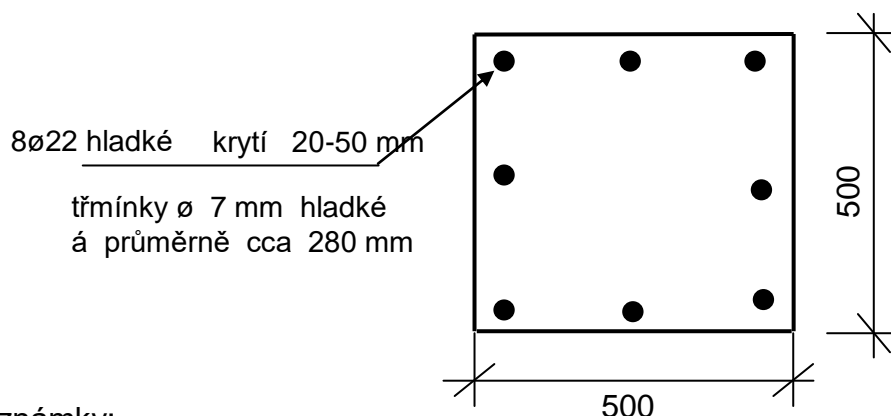
**SCHÉMA č.9:** Schématické zakreslení výztuže a rozměrů sloupu S1 v 1.N.P.

Sloupy S1 v 1.N.P. mají čtvercový průřez o rozměrech 500x500 mm v dolní části, kde jsou hrany opatřeny úhelníky. V horní části jsou rozměry sloupu 540x540 mm. Výztuž železobetonového sloupu S1 v 1.N.P. tvoří 8xØ22mm hladké. Třmínky jsou provedeny z Ø7 hladkých. Způsob vyztužení sloupu je patrný ze schémat č. 7 až č.9.

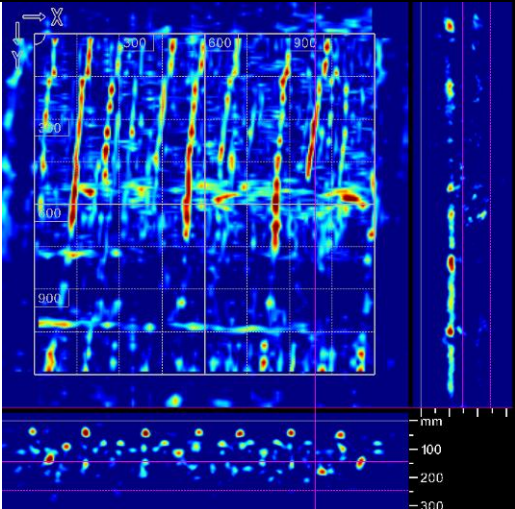
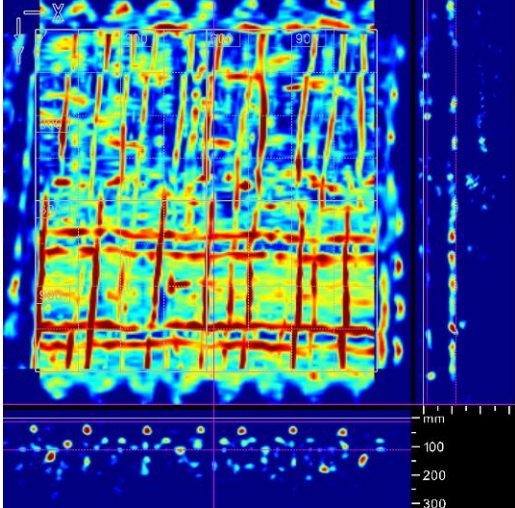
**SCHÉMA č.10:** Záznam z nedestruktivního měření metodou GPR  
- Deska shora v oblasti nad trámem , měření MP2

<p>Patrná betonářská výztuž desky vedená v hloubce při spodním povrchu desky. Část výztužných prutů zřejmě „odchází“ k hornímu povrchu (každý čtvrtý do podpory).</p>
Zobrazovaná hloubka	13 - 100 mm	plošný scan - 1200 x 1200 mm

<p>Výztuž desky „při horním povrchu“ nad trámem</p>

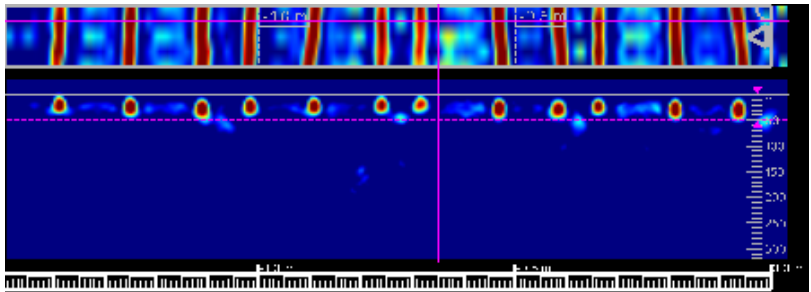
**SCHÉMA č.11:** Záznam z nedestruktivního měření metodou GPR  
deska D2 strop nad 2.N.P. - pole

<p>Vzdálenost prutů při spodním povrchu zjištěna cca 120mm. Krytí výztuže zjištěno cca 10 až 25 mm.</p> <p>Pozn.: Měření provedeno na podhledu, obraz je proti realitě převrácený.</p>

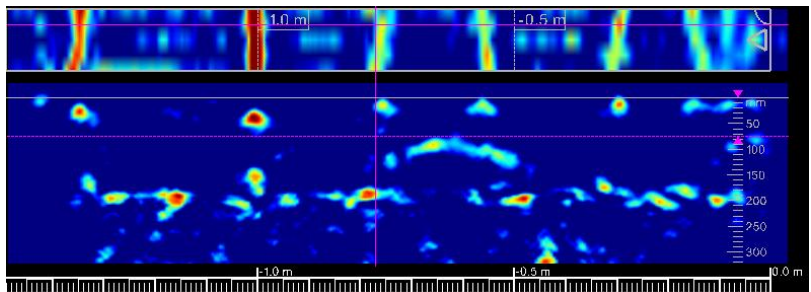
**SCHÉMA č.12.** Záznam z nedestruktivního měření metodou GPR  
- Trám T2 stropu nad 2.N.P. z boku

<p>Třmínky od sloupu: 50, 50, 200, 250, 200, 250 Zjištěny dva ohyby.</p>

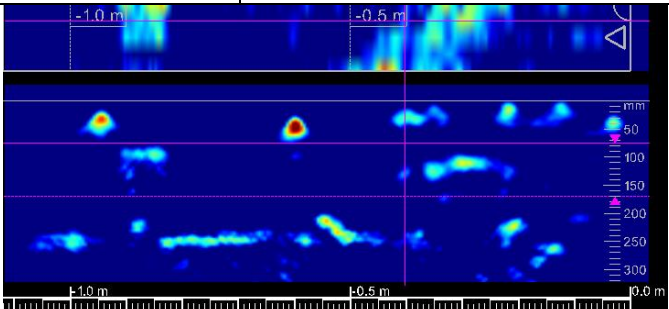
**SCHÉMA č.14:** Záznam z nedestruktivního měření metodou GPR  
- průvlak P2 stropu nad 2.N.P. zboku

Třmínky od sloupu: 50, 50, 250, 600. Zjištěny dva ohyby.

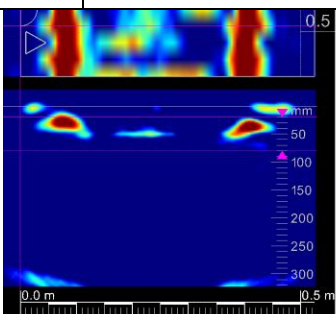
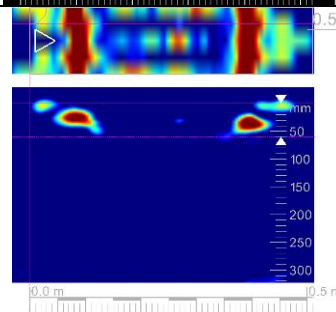
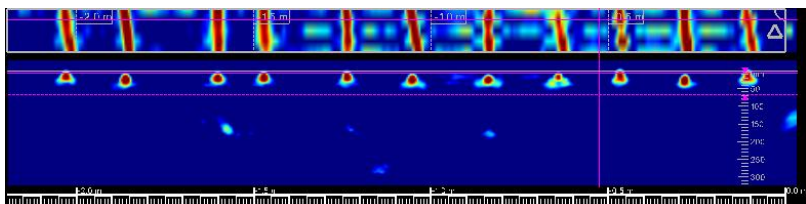
**SCHÉMA č.16:** Záznam z nedestruktivního měření metodou GPR

Zjištěny dva svislé pruty výztuže ve stěně sloupu rovnoběžně s průvlakem s krytím cca 20 až 40 mm. Krytí měřeno s omítkou stejně jako rozměr sloupu cca 450mm.

Zjištěny dva svislé pruty výztuže ve stěně sloupu kolmo k průvlakem s krytím cca 20 až 30 mm. Krytí měřeno s omítkou stejně jako rozměr sloupu cca 450mm.	
Konstrukce	Sloup S2 v 2.N.P. vodorovně		
Zobrazovaná hloubka	7 - 60 mm	liniový scan	2,20 m

Třmínky sloupu á cca 180mm. Krytí cca 20 mm

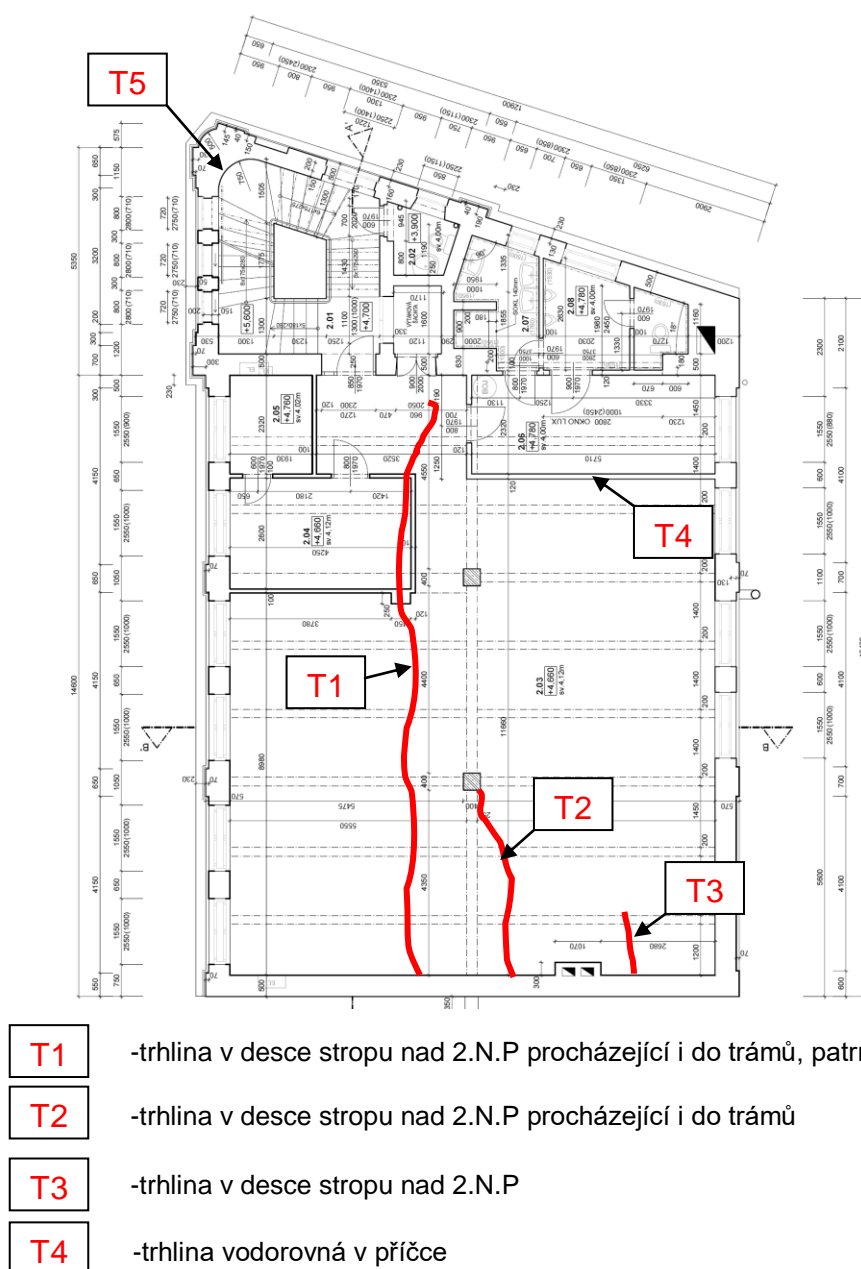
**SCHÉMA č.18:** Poruchy v 2.N.P.

Při stavebně technickém průzkumu byla také provedena pasportizace hlavních poruch (trhlin) v konstrukcích objektu. Záznam z pasportizace je uvedený v následujících schématech č.18 a č.19, kde jsou do půdorysu vyznačeny jednotlivé zjištěné větší poruchy s legendou.

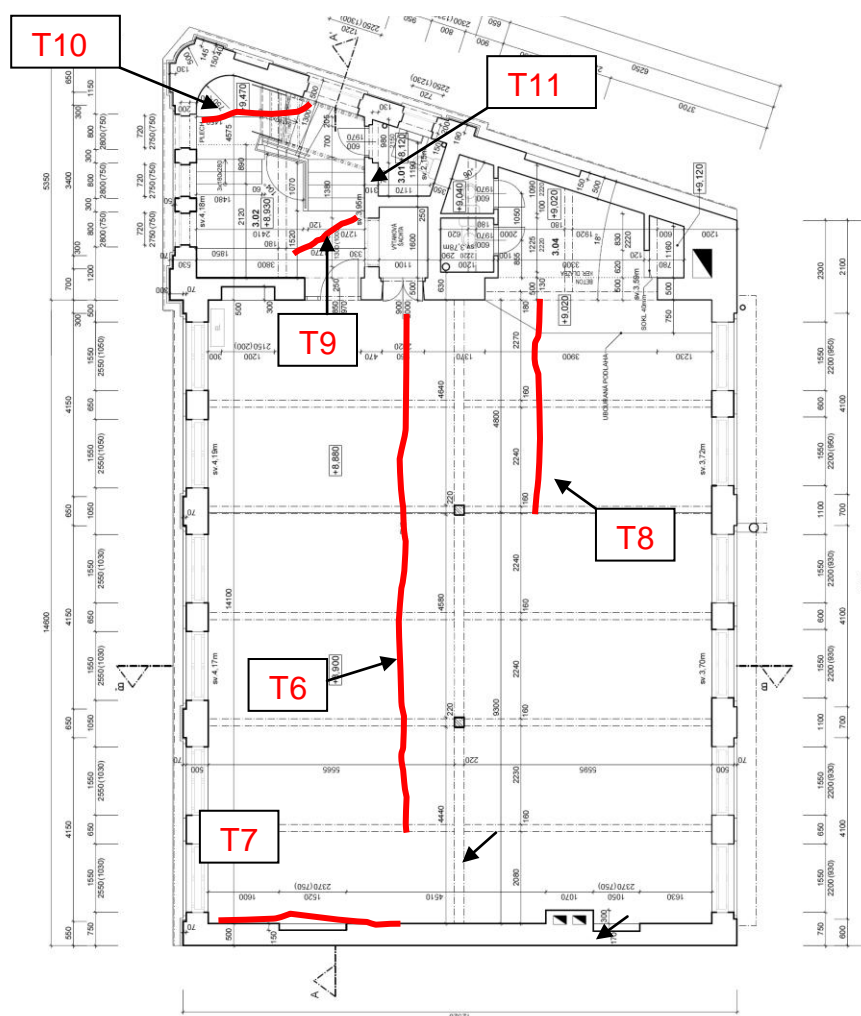
**SCHÉMA č.19: Poruchy v 3.N.P.**

-trhlina v desce stropu nad 3.N.P procházející i do trámů

-trhlina ve fabionu stropu nad 3.N.P.

-trhlina v desce stropu nad 3.N.P.

-trhlina v podhledu na schodišti ve 3.N.P

-trhlina ve stěně v 3.N.P.

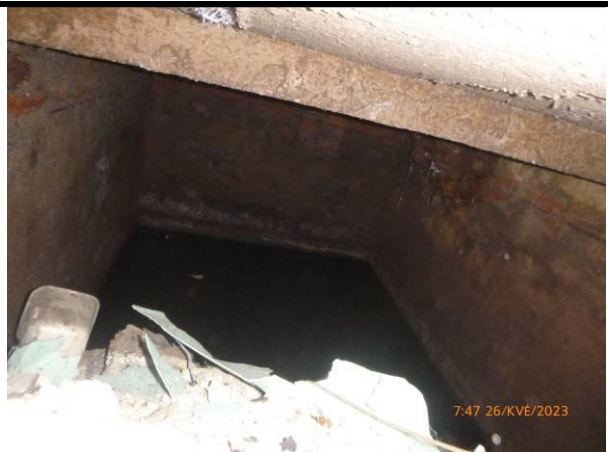
Nasypaný stavební rum do vody  
v podzemním prostoru v místě  
poklopu.

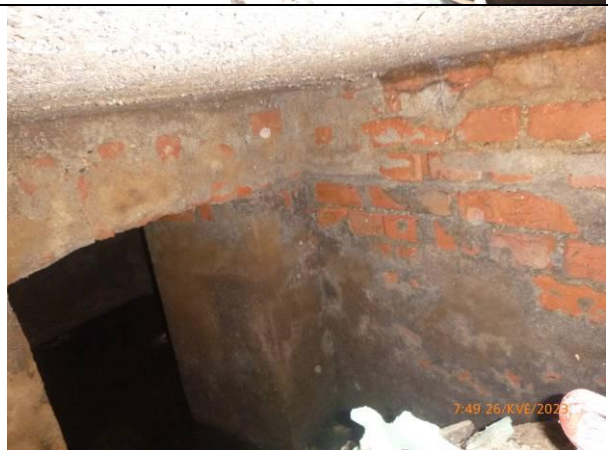
Propojení podzemních prostor.  
Konstrukce vyzděná z cihel  
s cementovou omítkou a zastropená  
železobetonovou deskou

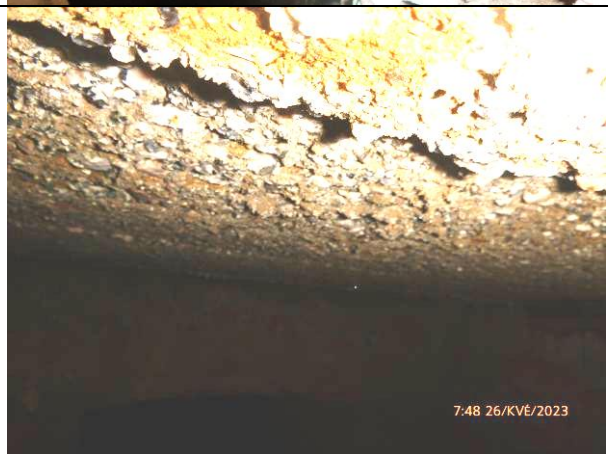
Betonová deska zastropení  
podzemního prostoru

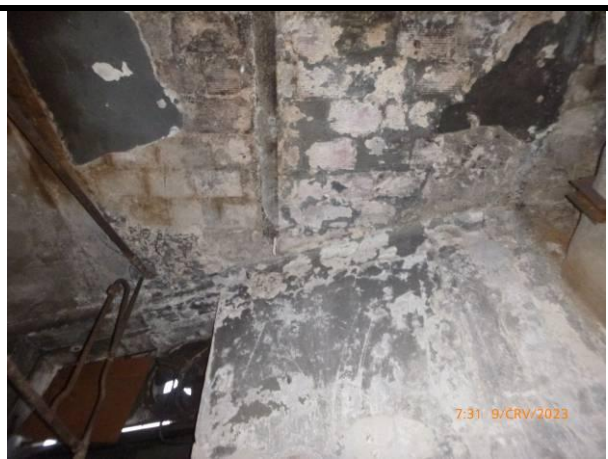
Pohled podhled stropu z 1.N.P.  
I-profilů a ploché klenby  
z keramických tvarovek

Při rekonstrukci bude třeba postupovat tak, že bude vybourána část ploché klenby mezi I-profilů na podhledu stropu a následně bude ověřeno, že nad dřevěným záklopem je provedena železobetonová deska. Pokud by tomu tak nebylo, je třeba počítat s odstraněním stropní konstrukce v této části půdorysu, neboť dřevěné sloupky podpírající soustavu trámů jsou napadeny biotickými škůdci.

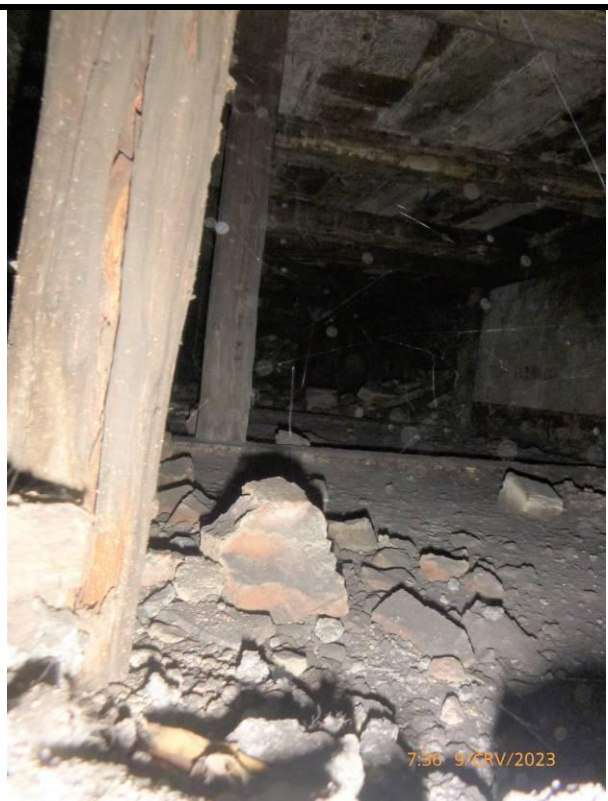
Pohled do prostoru nad podhledem z plochých kleneb. Dřevěné sloupky silně napadené biotickými škůdci uložené na příruby I-profilů podhledu , průvlaky a trámky s dřevěným záklopem

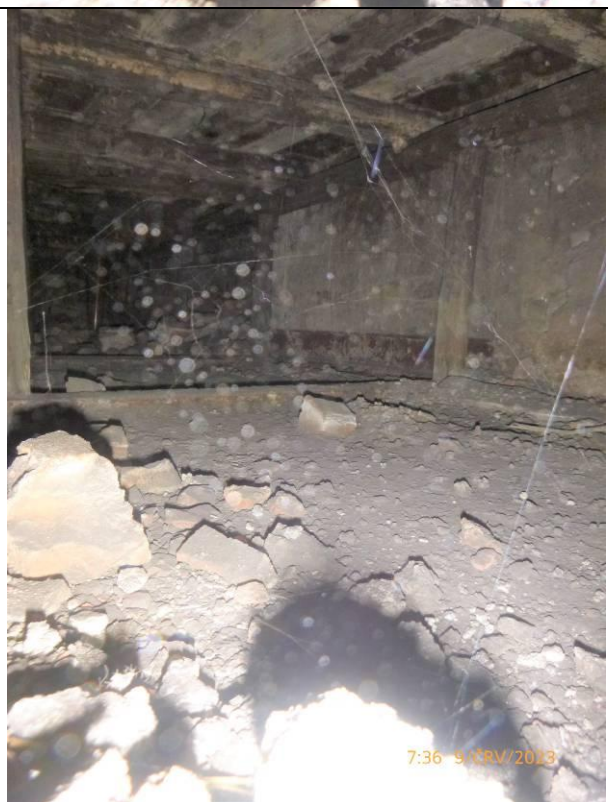
Pohled do prostoru nad podhledem z plochých kleneb. Dřevěné sloupky silně napadené biotickými škůdci uložené na příruby I-profilů podhledu , průvlaky a trámky s dřevěným záklopem
