## Revitalizace území Za Nisou Liberec

**Ing. Radka Frydrychová – arboristické poradenství**

V Liberci 16. 8. 2023

# 1 ÚVOD

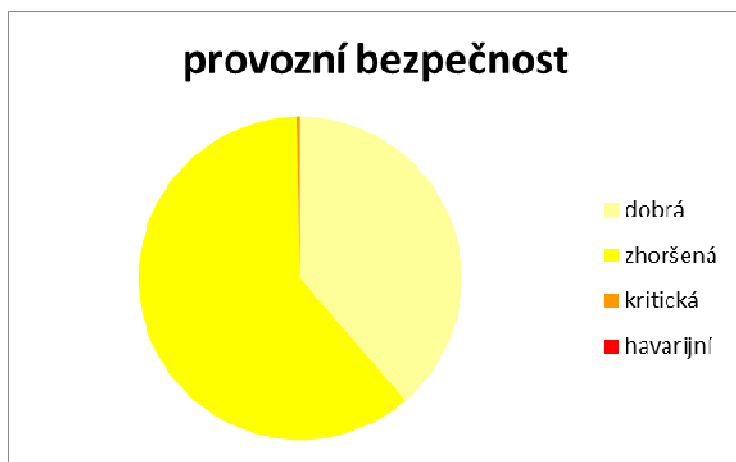
Jako kritická byla provozní bezpečnost nyní vyhodnocena pouze u javoru č. 198 – jedná se o rozlomené torzo s rozsáhlou hnilobou způsobenou dřevomorem kořenovým, nezlomená část kmene by při selhání mohla dopadnout na přilehlý areál.

**0 – akutní zásah – doporučuji realizovat co nejdříve, hrozí selhání stromu, javor č. 198**

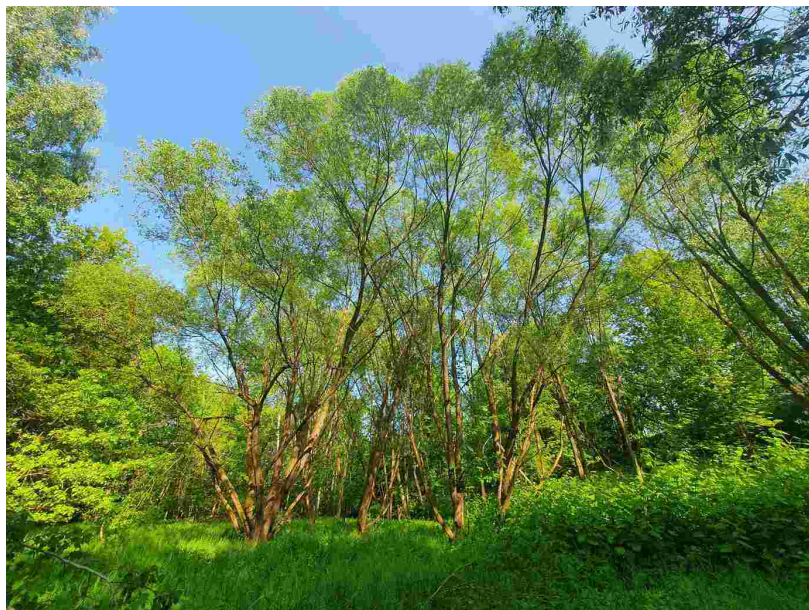
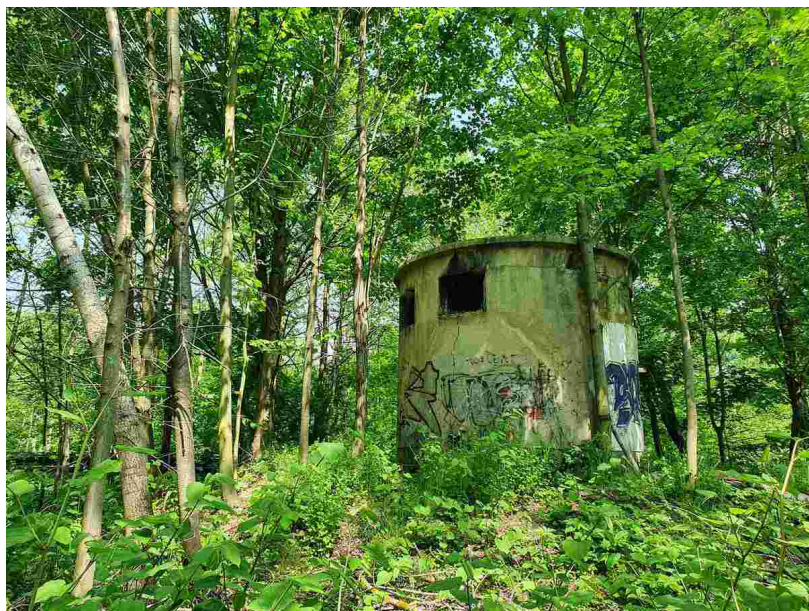
doporučení zamezit přístup

Vrby s pěkným habitem,

U skupiny vrb s pěkným habitem, avšak kmeny oslabenými hnilobou, doporučuji místo redukcí korun zvážit zamezení přístupu nízkým oplocením. Mohutné břízy v zadní části lokality doporučuji mírně uvolnit ze zápoje, aby se prodloužilo jejich funkční setrvání na stanovišti.
