RESTAURÁTORSKÝ PRŮZKUM SOUČASNÉHO STAVU VITRAJÍ DRUHÉHO PATRA LIBERECKÉ RADNICE.

RESTAURÁTORSKÝ PRŮZKUM

průzkum památky: vitraje druhého patra a druhého mezipatra liberecké radnice

RESTAURÁTORSKÝ PRŮZKUM STAVU VITRAJÍ OKEN DRUHÉHO PATRA LIBERECKÉ RADNICE.

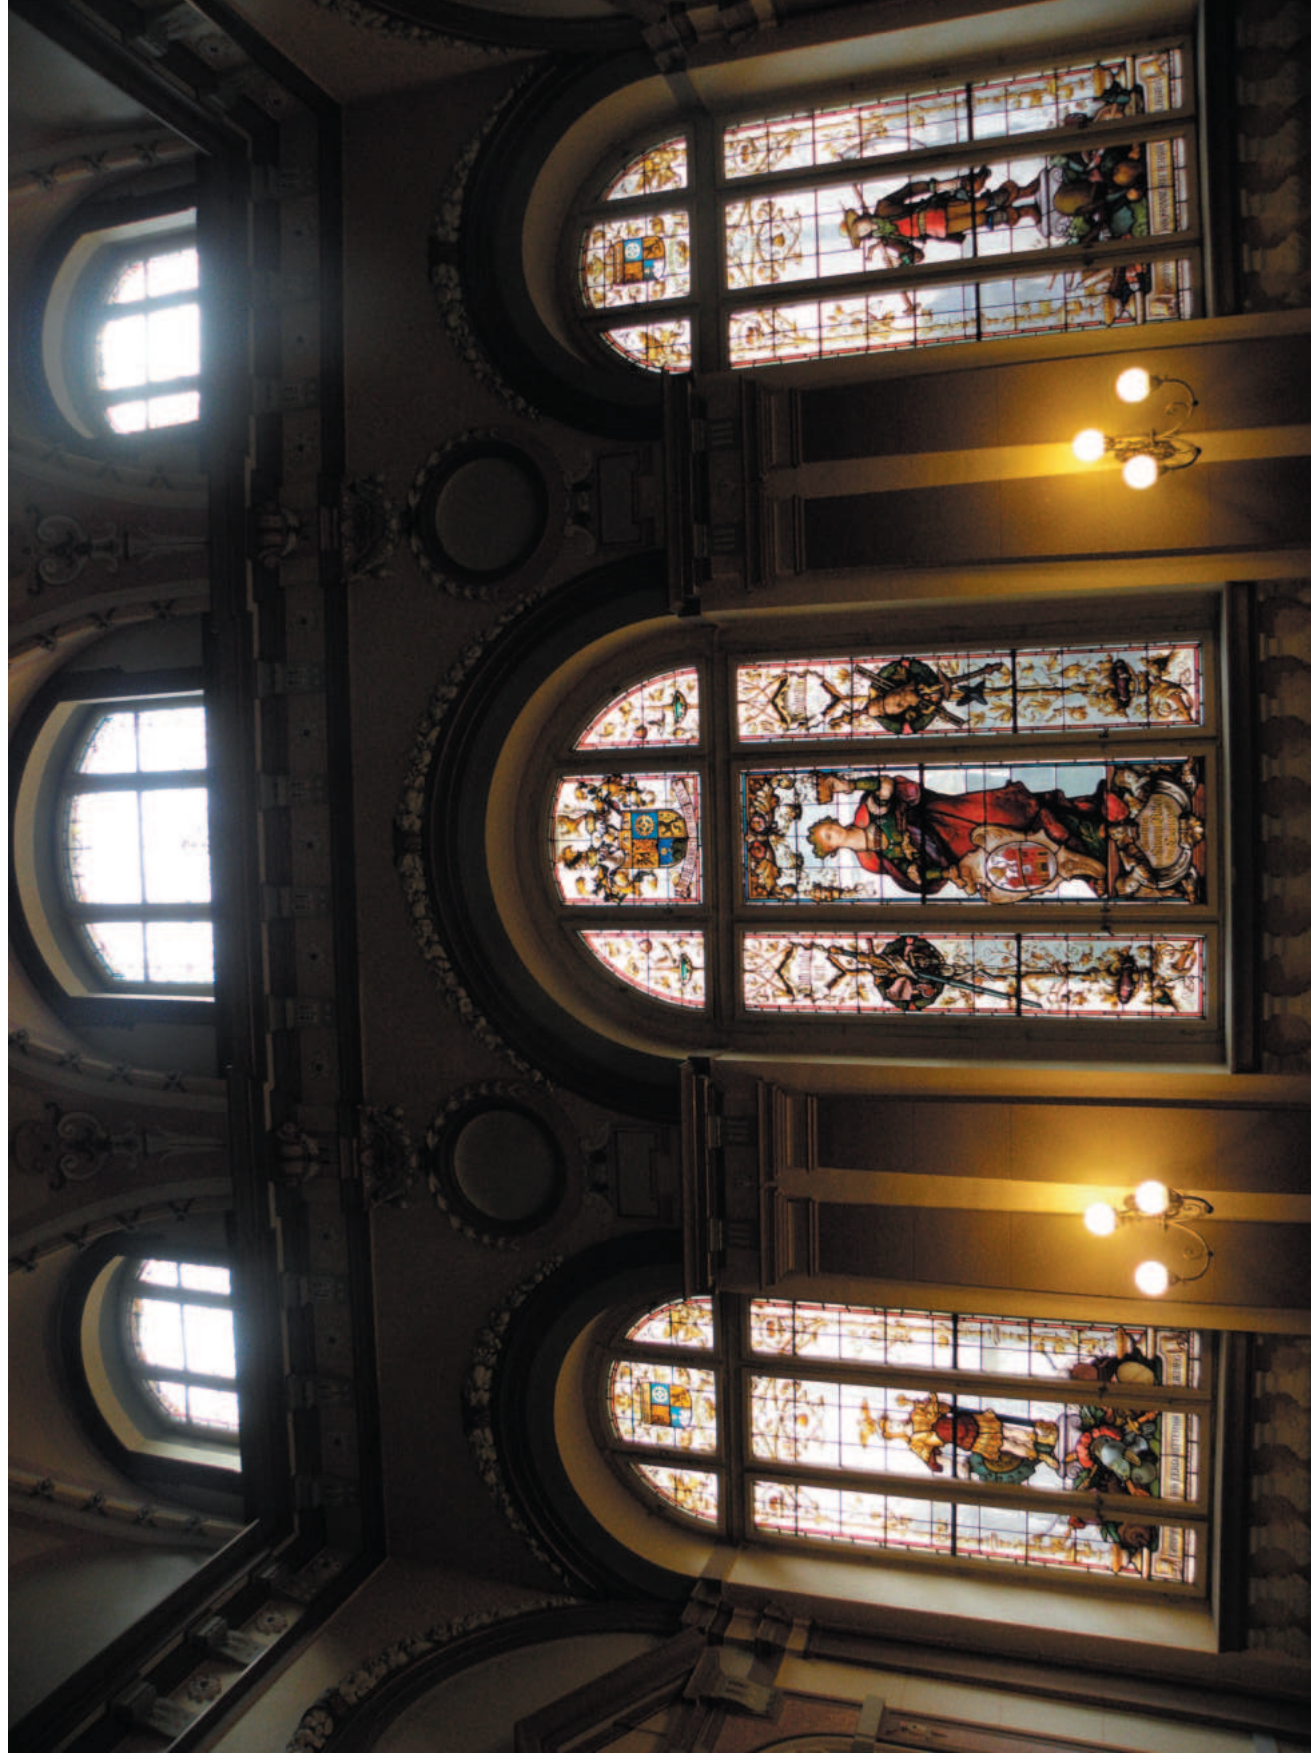
Vitraje oken II. mezipatra. Plochy vitrají jsou kompletní nepoškozené ale olověná vazba je původní a při přemístění vitrají do nových rámu bude nutné vitraje přeložit do nového olova.

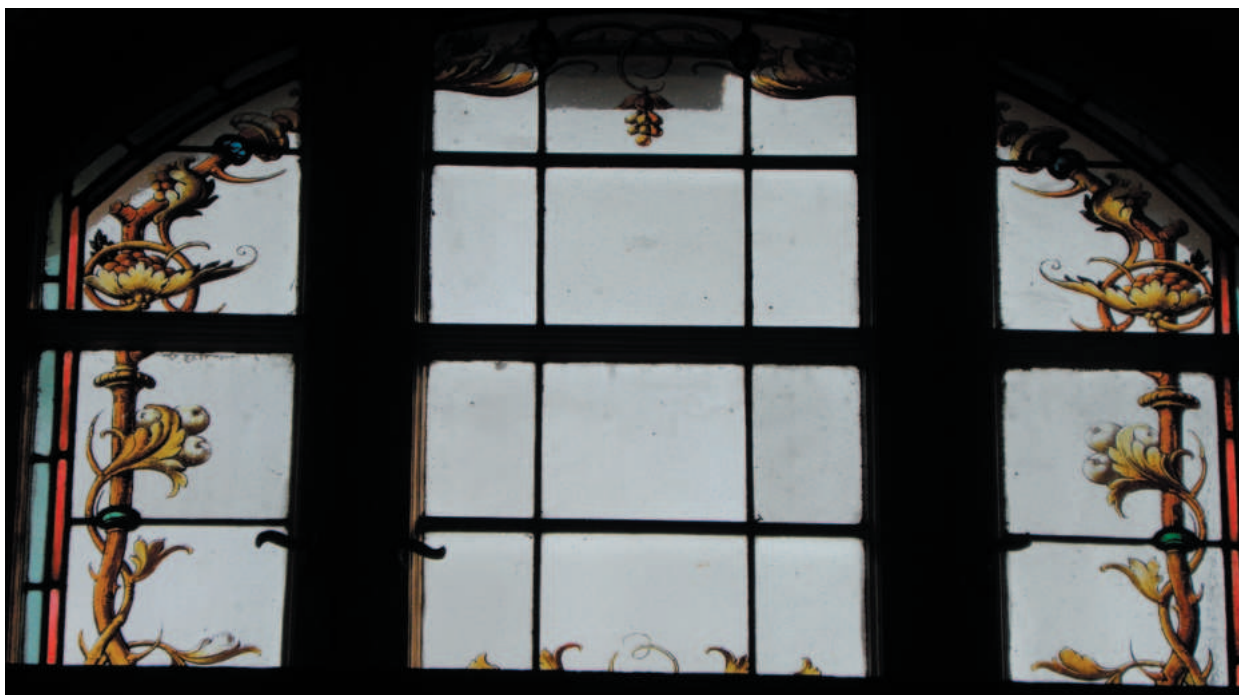
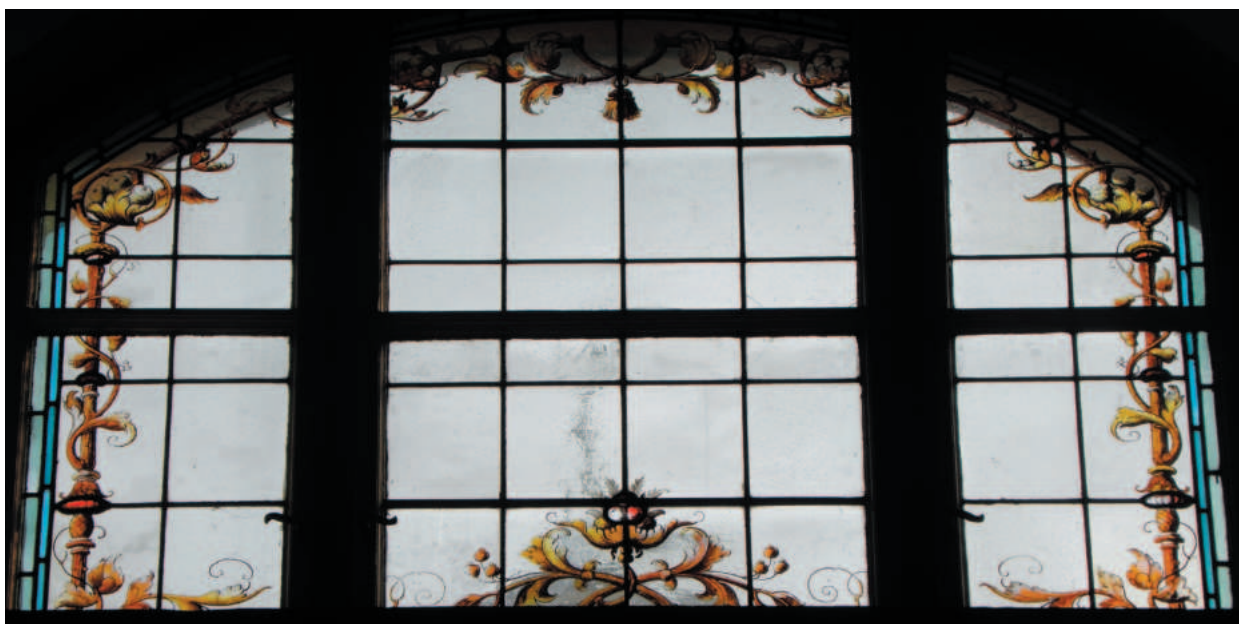
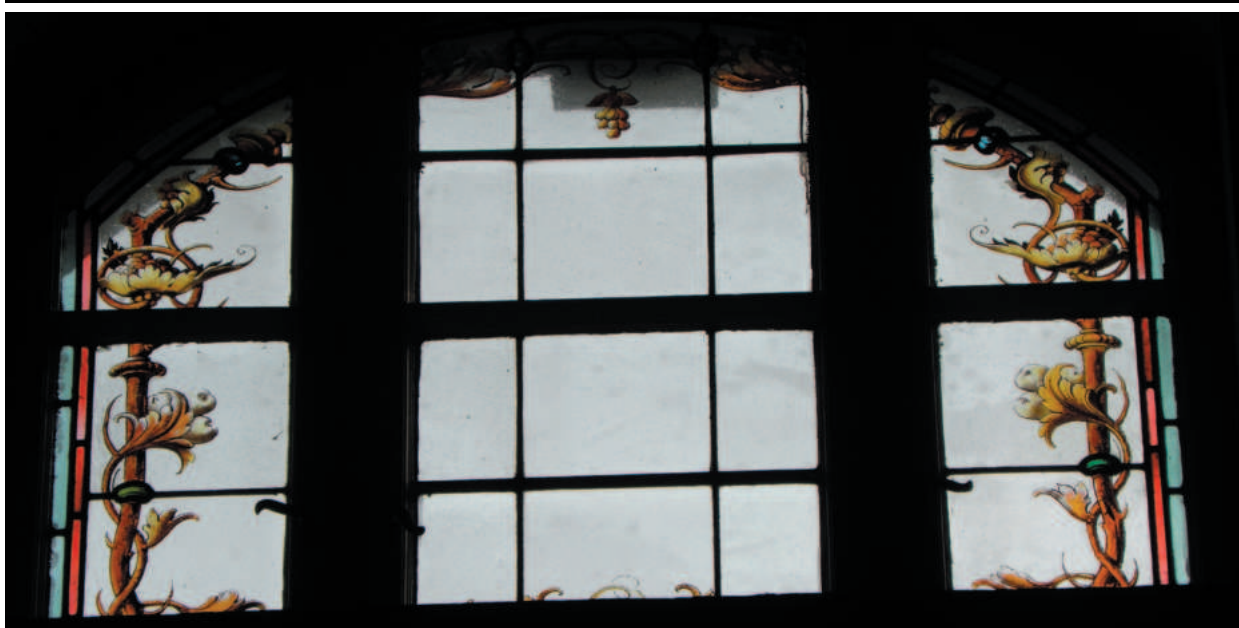
Vitraje horních oken mezipatra s malovaným rostlinným dekorem. Plochy vitrají jsou neporušené, olovo opět původní. Na plochách výplní je letitý nános nečistot. Při přemístění vitrají do nových rámu budou vitraje přeloženy do nové olověné vazby.

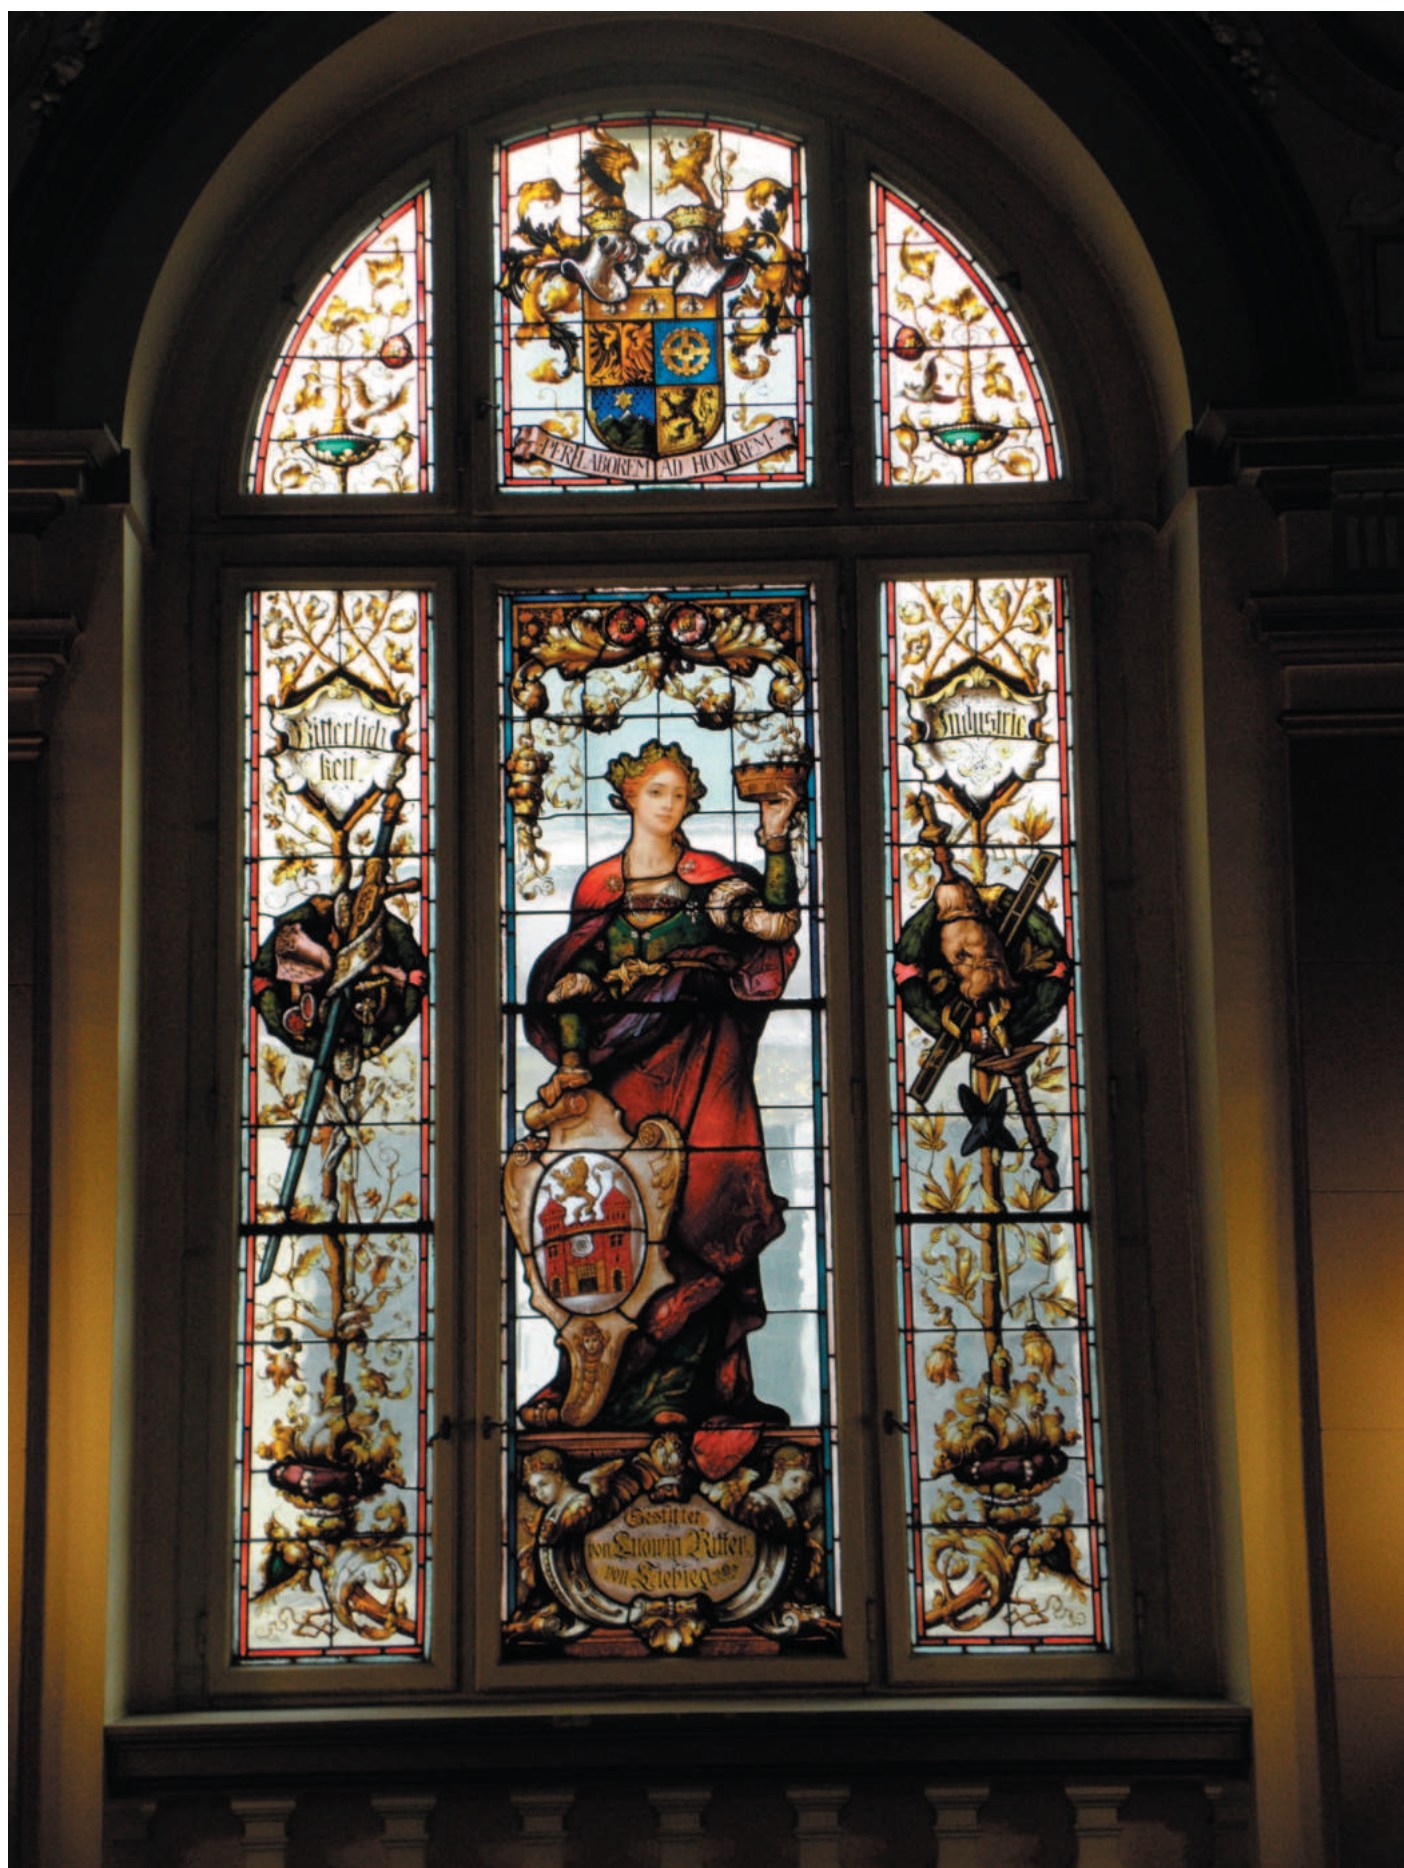
Spodní středová vitraj oken mezipatra. Je zde vidět vynikající výtvarná a řemeslná práce. Vitraj je v ploše neporušená, olověná vazba původní. Sponzoroval ji Ludwig Rittner z Liebiegu. Při přemístění vitraje do nových rámců bude vitraj přeložena do nové olověné vazby.

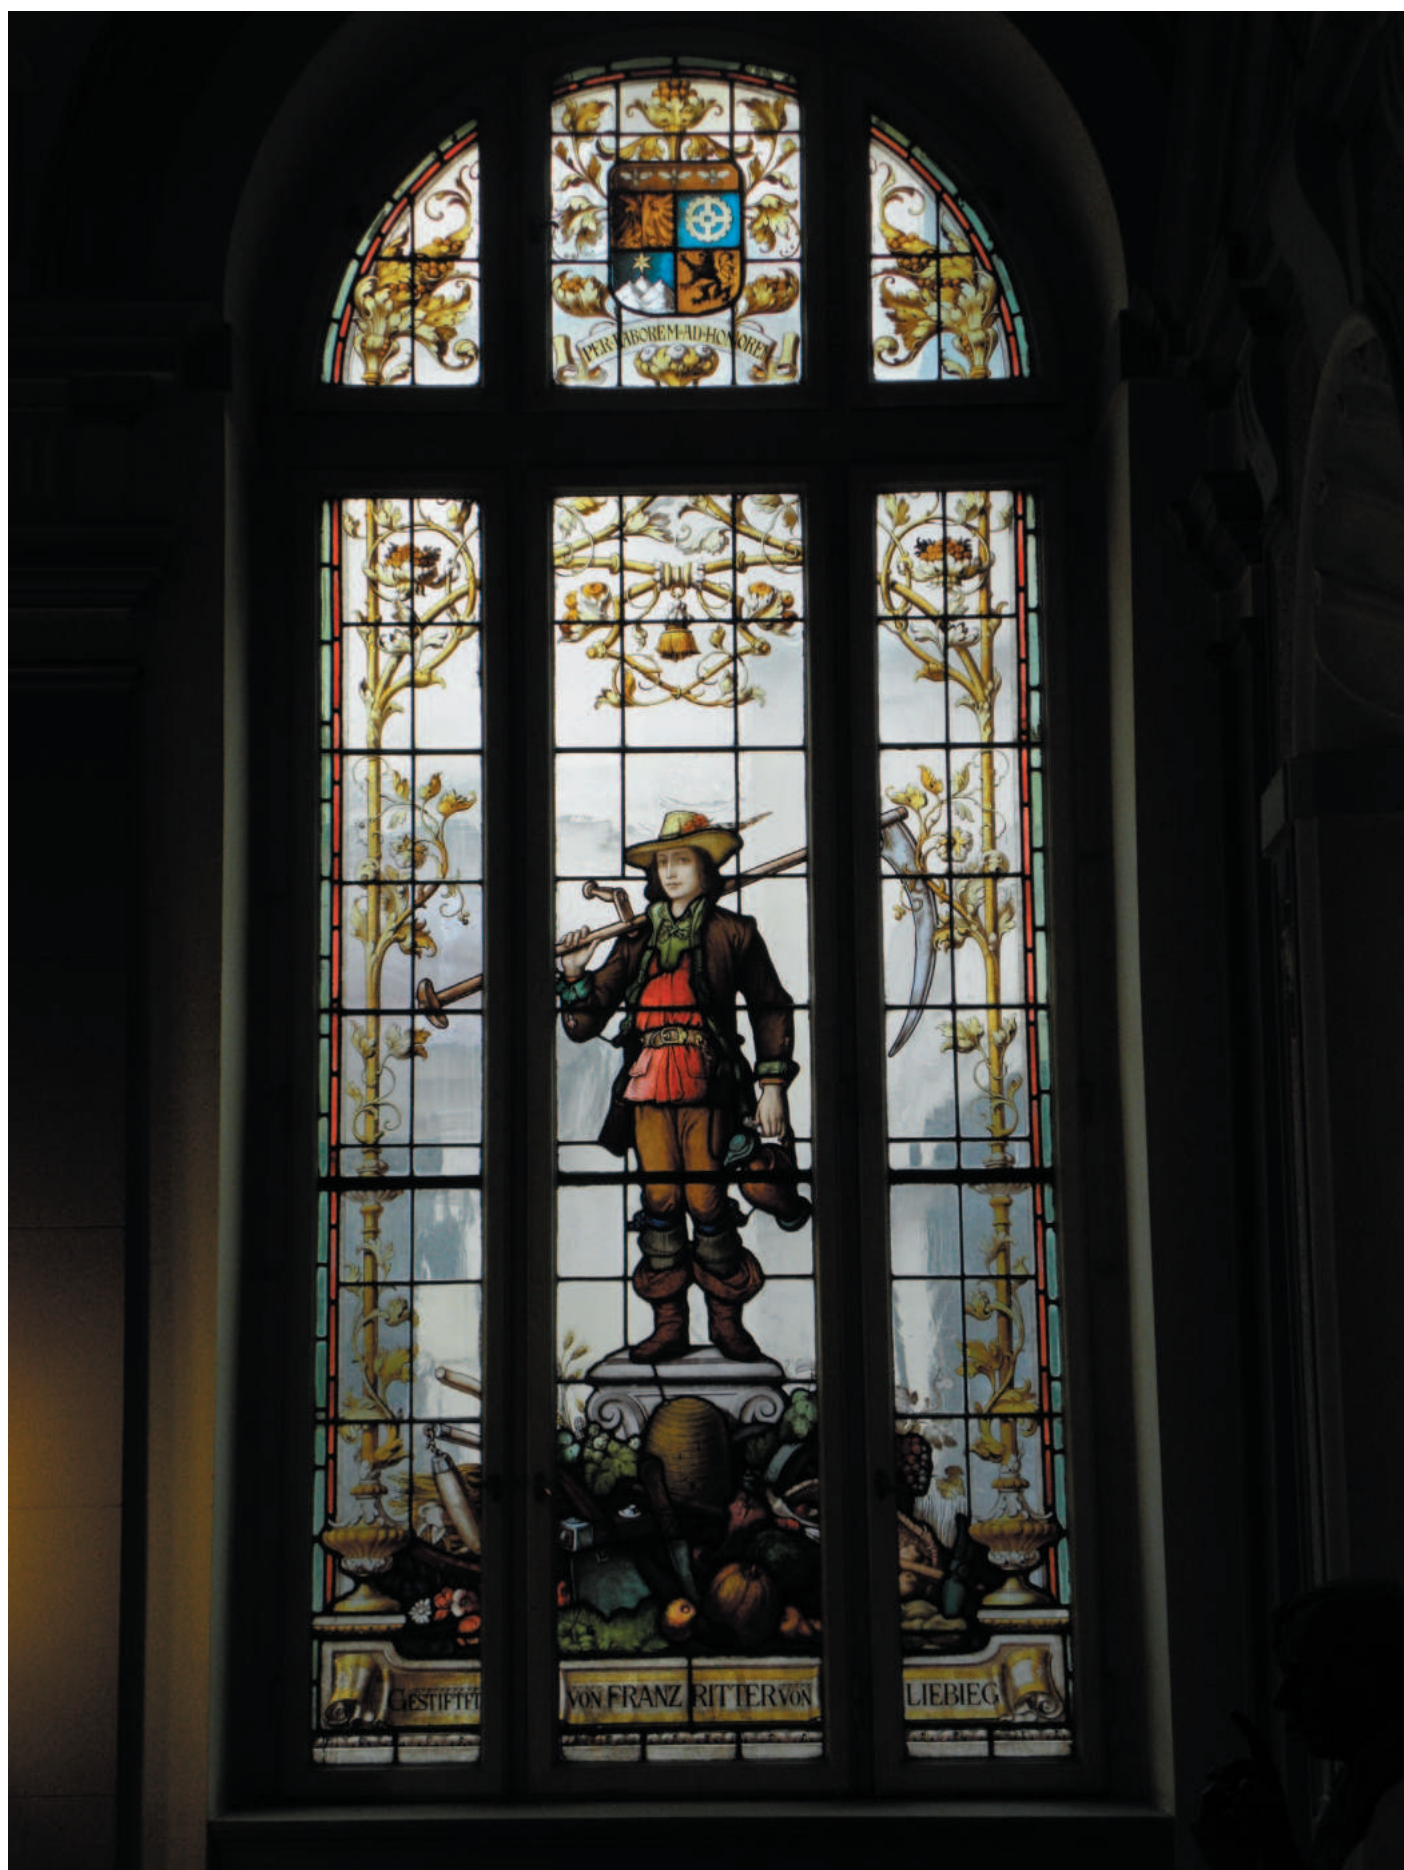
Spodní vitraj pravého okna mezipatra. Je zde opět vidět vynikající výtvarná a řemeslná práce. Vitraj je v ploše neporušená, olověná vazba původní. Sponzoroval ji Franz Rittner z Liebiegu. Při přemístění vitraje do nových rámců bude vitraj přeložena do nové olověné vazby.

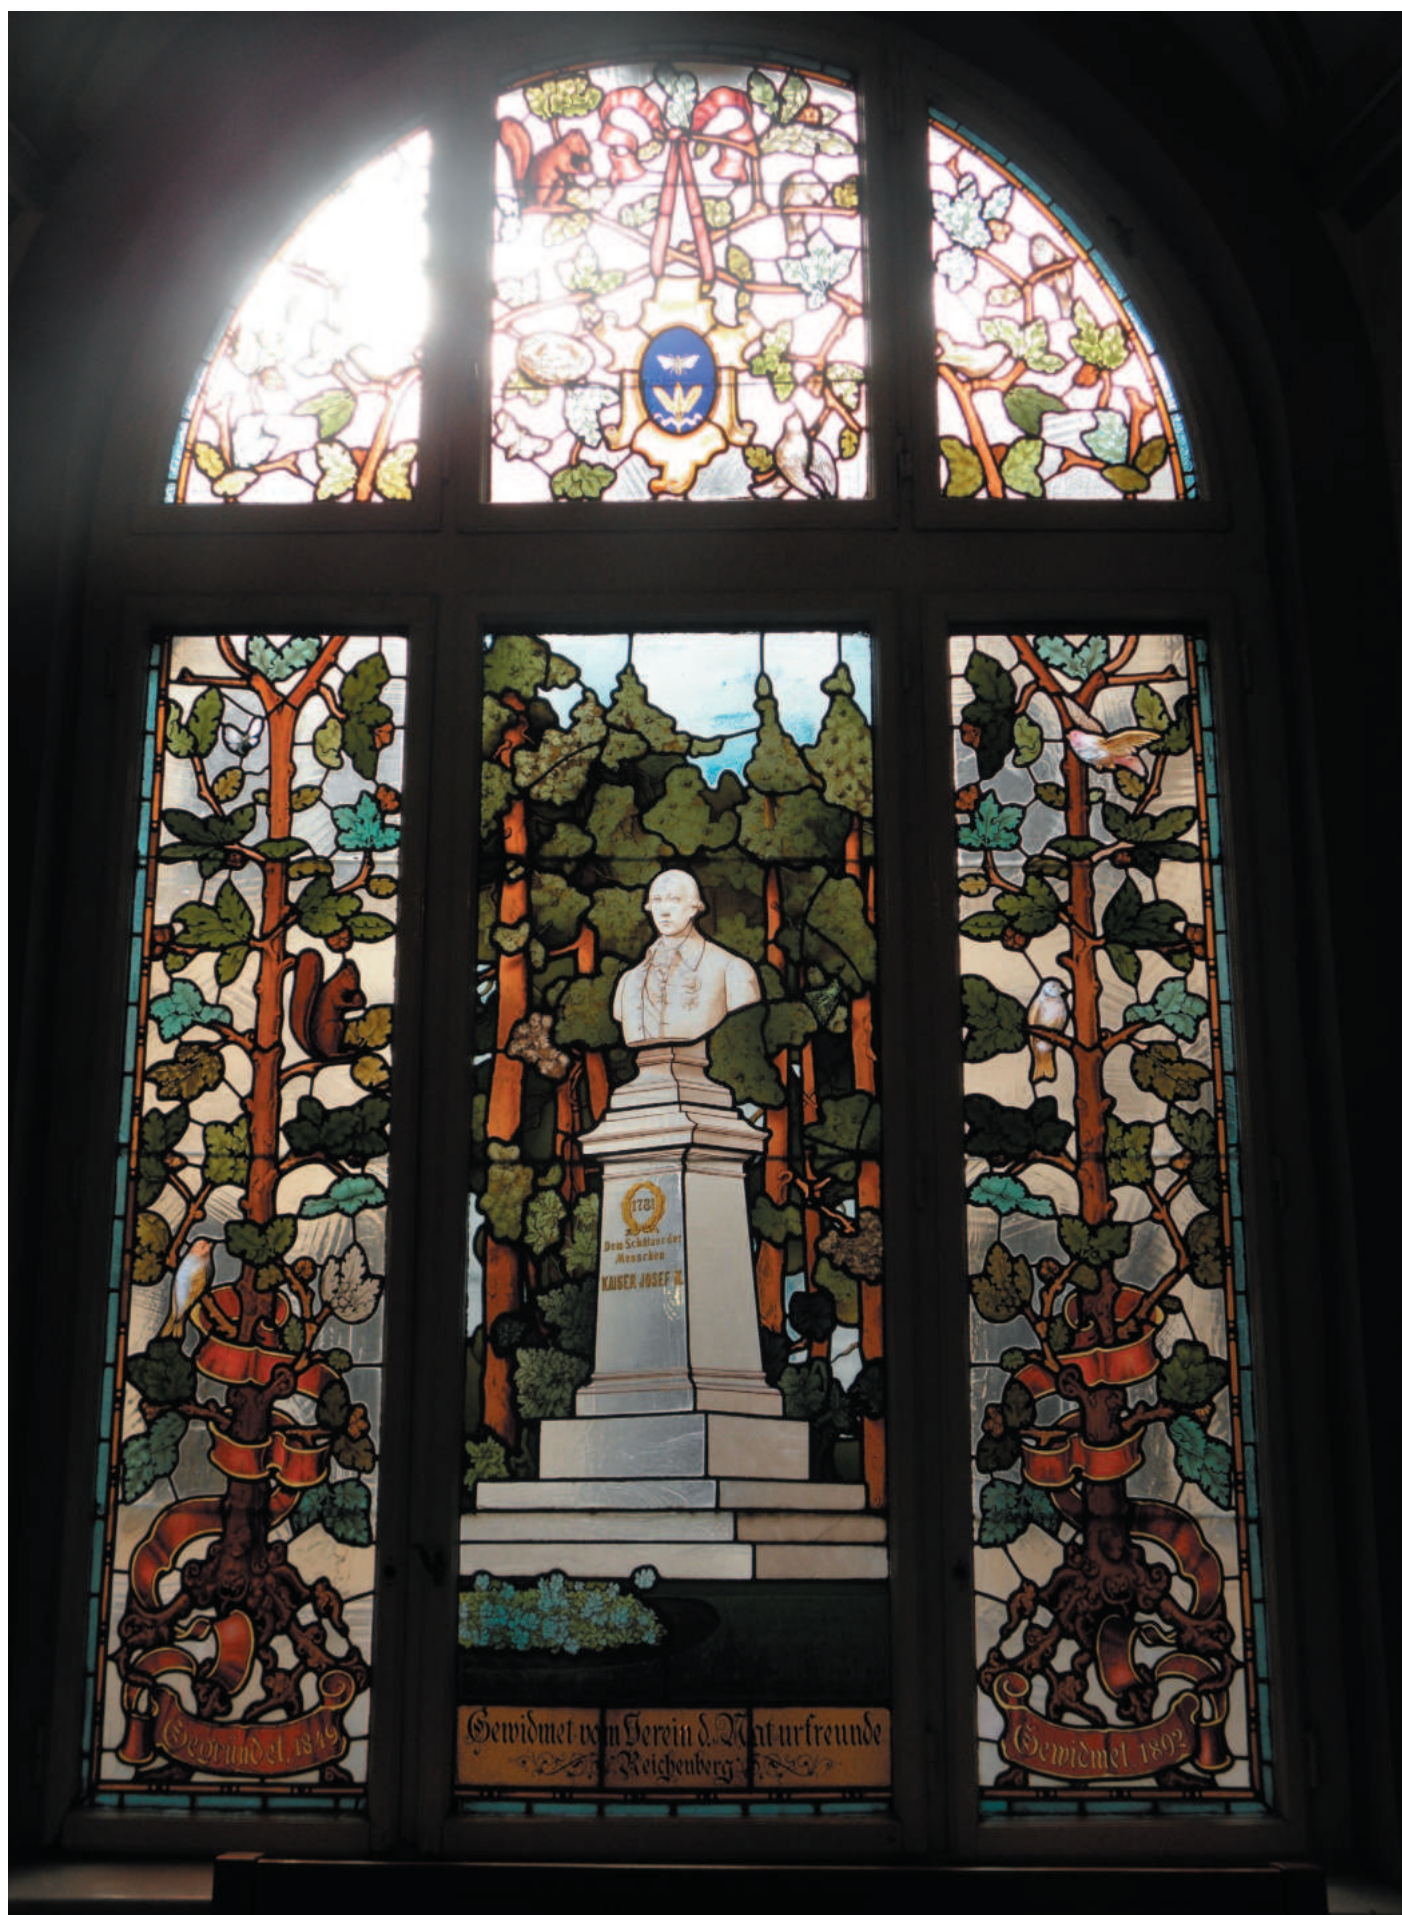
Okno je rozdělené na šest dílů dřevěným rámem. Dolní výplně jsou zpevněny vždy třemi vodorovně vedenými kovovými výztuhami. V horní středové výplni jsou dvě vodorovné výztuhy. V krajových výplních výztuhy nejsou. V dolní středové výplni je busta císaře Josefa II v pozadí s lesním porostem a nápisem na bustě v němčině - přeloženo „Znalci lidí císaři Josefu II“ a letopočet 1781. Ve spodní části výplně je pak nápis v němčině - přeloženo, „Věnoval spolek přátel přírody Reichenberg“. V ostatních výplních je rostlinný ornament s ptáky a veverkou. V horní středové výplni je umístěn erb. Zřejmě spolku přátel přírody. Hlavní kresbu kontur tvoří dělení olovy. Jednotlivé díly skel jsou pak plošně malované. U dílů malovaných zelenou barvou v některých místech po okrajích u olov začíná tato barva odskelňovat. Objevují se světlá místa. V levé spodní výplni je pak nápis v němčině „ založeno 1849“ a pravé spodní výplni Věnováno 1892. Středová výplň byla zřejmě v minulosti již přeložena. Prasklý originální díl v horní části výplně je předělen slabším olovem a po pravé straně busty je vložen neoriginální malovaný díl. Ostatní výplně jsou zřejmě v původní olověné vazbě. Skla na pozadí motivu jsou použita válcovaná a na ostatní části vitraje ručně vyráběná antická skla. Při výměně rámců doporučuji zrestaurování a přeložení vitraje do nové olověné vazby.

Malovaná vitraj levé chodby umístěná směrem do atria radnice.
 Plocha vitraje je nepoškozená. Olovo na větší části plochy je původní. Střední spodní výplň byla v dávné minulosti zřejmě přeložena a opravena. Je vidět, že do ní bylo zasahováno. Při přemístění vitraje do nových rámců bude vitraj přeložena do nové olověné vazby.

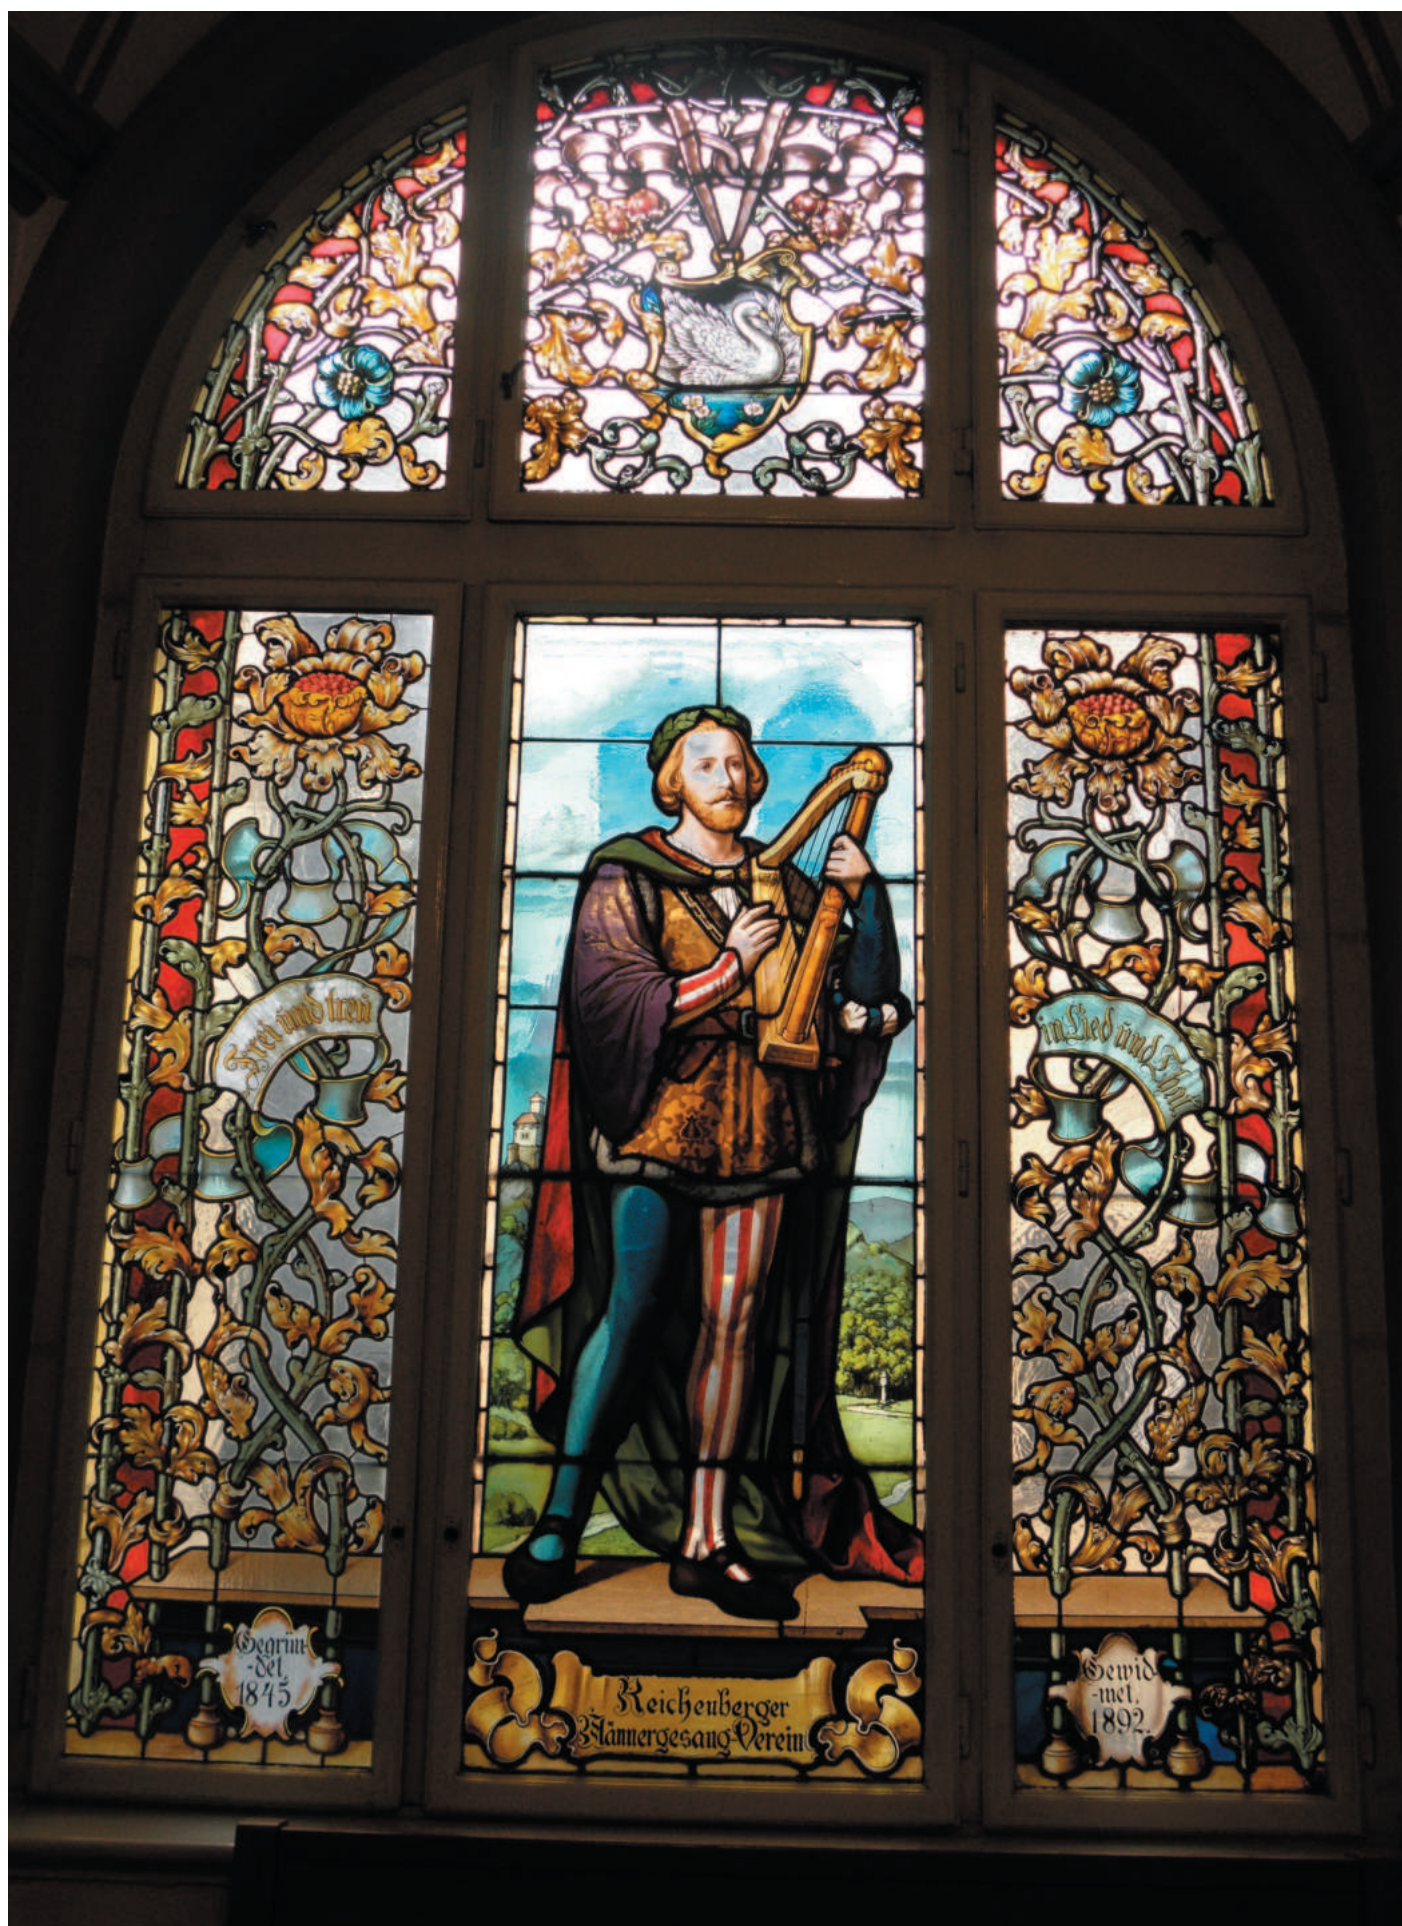
Levá spodní výplň byla přibližně před patnácti roky restaurována a přeložena do nové olověné vazby. Ostatní výplně jsou v původní olověné vazbě. Materiál je použitý stejný jako u protějšího okna. Pozadí motivu je z válcovaného skla a motiv z Antiku. Při nutnosti přemístit vitraj do křídel nových ráků, bude nutné vitraj kompletně přeložit do nového olova. Při uvolňování výplní z přetvrdlého tmele ze starých okenních křídel se nedá zaručit, že některý z krajových malovaných dílů nebude poškozen. Navíc bude nutné všechny vyjmuté výplně zbavit léty usazených nečistot. Podle použitých materiálů a provedení vitrají je jisté, že obě vitraje vyrobila stejná firma.

Malovaná vitraj pravé chodby umístěná směrem do atria radnice. Plocha vitraje je nepoškozená. Levá výplň byla v nedávné době zrestaurovaná. Olovo na další části plochy je původní. Při přemístění vitraje do nových rámců budou zbývající výplně přeloženy do nové olověné vazby.

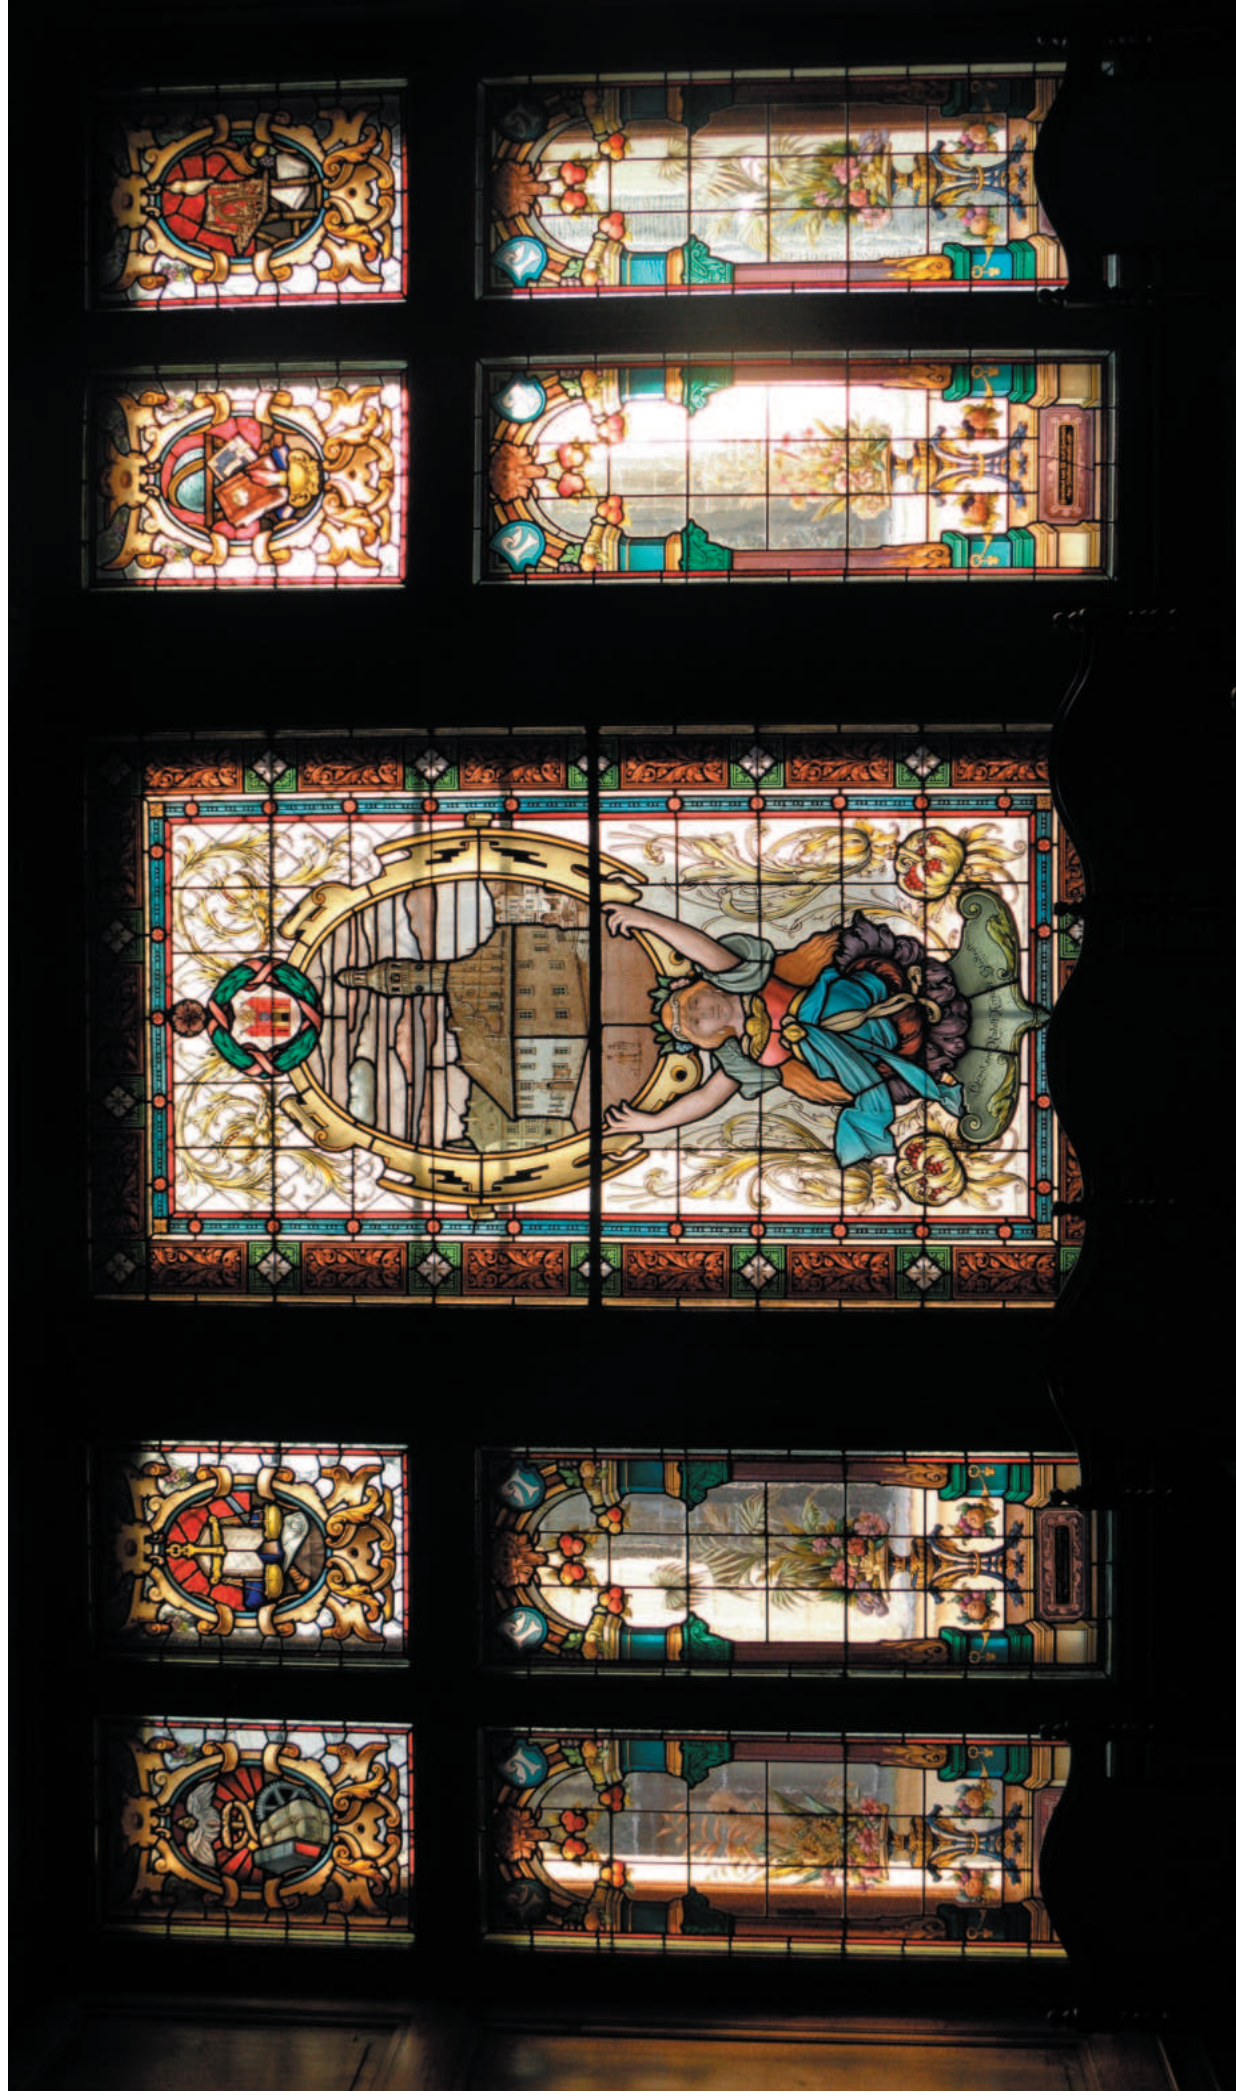
Zde jsou tři okna s náročnou malbou. Vitraje vyrobila opět firma Karl Menzel z Okrouhlé u Nového Boru. Okno uprostřed je rozdělené v půlce kovovým předělem. Ve dvou výplních středové vitraje je žena držící obraz původní liberecké radnice. Představuje město Liberec. Okna po stranách jsou dřevěným rámem rozdělena na čtyři díly. Ve čtyřech spodních výplních jsou znázorněny průhledy v architektuře. Do těchto průhledů jsou vloženy stojany s květinovou výzdobou. V horních čtyřech výplních jsou erby čtyř cechů. Vitraj levého okna : nápis na levé polovině vitraje je částečně poškozený. Mohlo by to být „Věnoval Německý zemský spolek učitelů pro Čechy“. Nápis na pravé polovině vitraje „Věnoval Wenzel Swoboda – městský radní“. Nápis věnování na vitraji prostředního okna: „Věnoval Rudolf Nerradt – městský radní“. Nápis věnování na vitraji pravého okna: nápis vlevo „Věnoval Wenzel Swoboda – městský radní“. Nápis na pravé polovině vitraje: „Věnoval Německý zemský spolek učitelů pro Čechy“. Vitraje jsou v ploše zachovalé. Souzeno podle předělených prasklých dílů v ploše výplně, byla pravděpodobně levá spodní výplň pravého okna v minulosti již přeložena. Všechny ostatní výplně těchto tří oken jsou zřejmě ještě v původní olověné vazbě. Na výrobu těchto vitrají byla použita ručně vyráběná antická skla. Zvlášť zajímavá a zvláštní ručně vyrobená skla jsou čirá skla v průhledech. Tento typ skla se již nevyrábí. Při nutnosti přesadit výplně do nových ráků bude nutné vitraje přeložit do nové olověné vazby. Vzhledem ke špičkové kvalitě vitrají je nutné při restaurátorských pracích postupovat velice obezřetně aby se žádný díl vitrají nepoškodil.

Vitraje salonku před obřadní síní. Původní stav. Vyrobila firma Karl Melzer. Vzorkovna a spodní část budovy této firmy se ještě nachází v Okrouhlé u Nového Boru. Na vitraji je zde opět vidět provedená práce ve vysoké kvalitě. Při přemístění vitrají do nových rámu budou výplně přeloženy do nové olověné vazby.

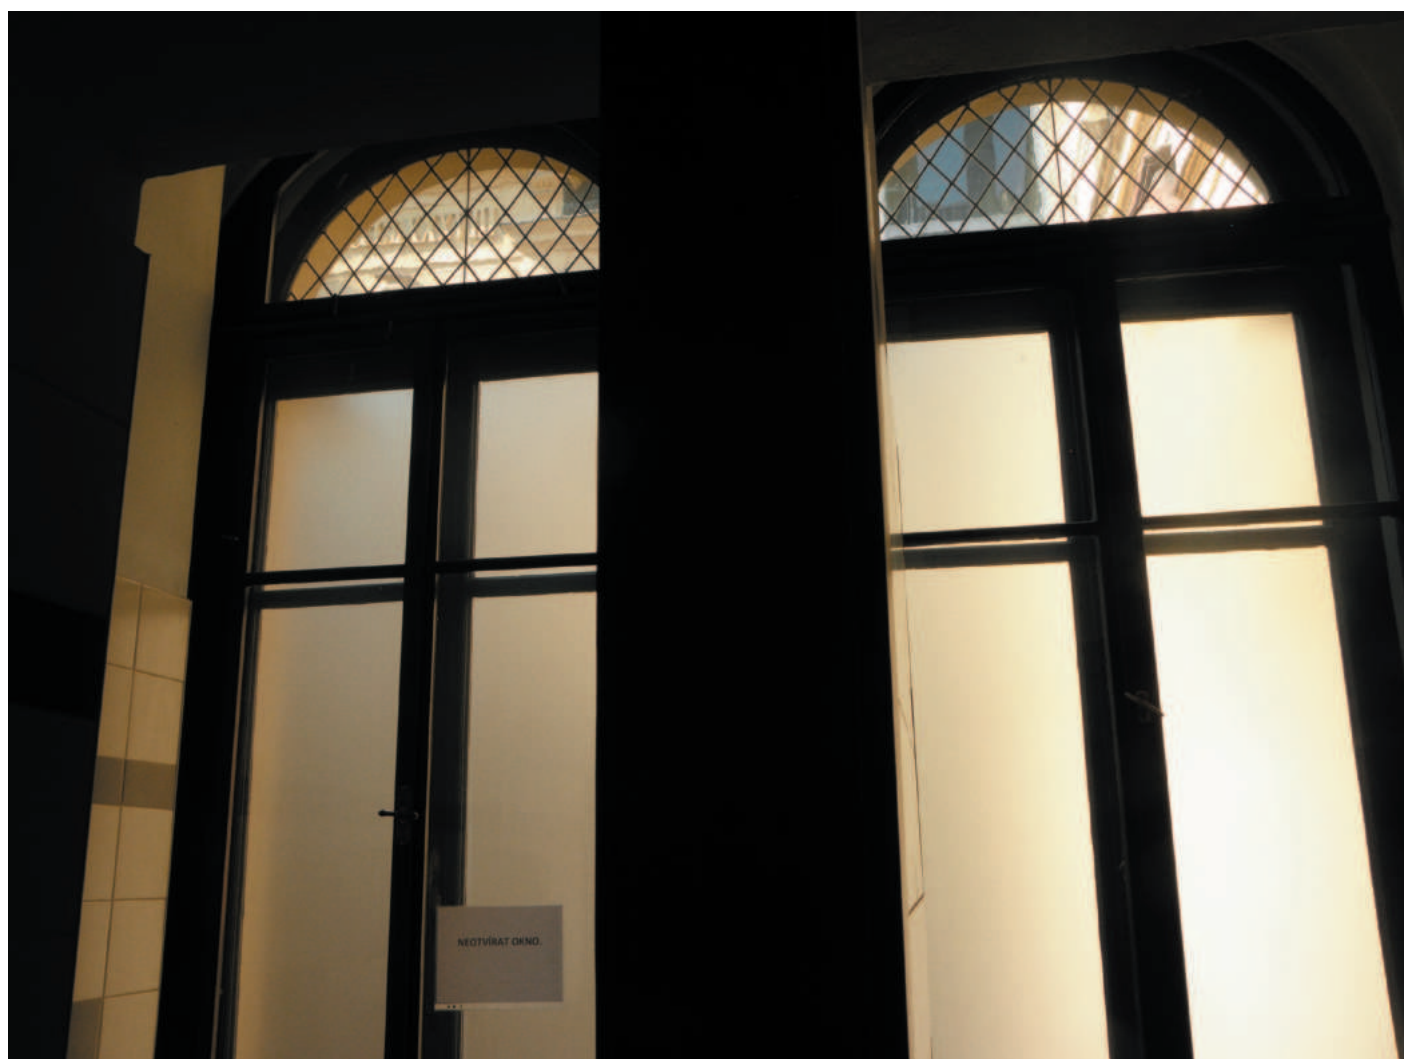
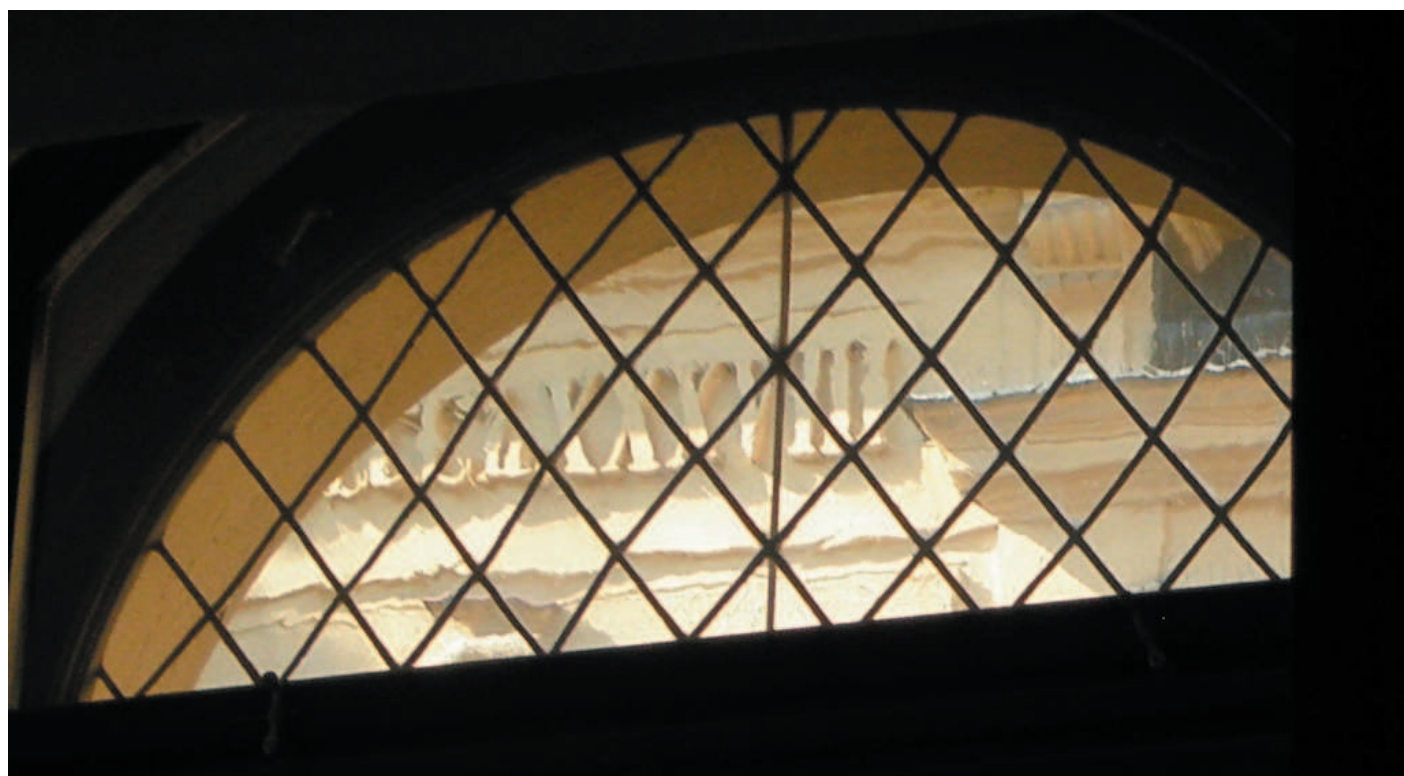
V přístupové chodbičce k předsálí Obřadní místnosti jsou záchody ve kterých jsou dvě okna která v horní obloukové části mají vitraje složené z kosočtverců z čirého taženého skla. U obou výplní je vždy jedna svislá kovová výztuha. Výplně jsou v ploše deformované a při přesazení do nových ráků se musí přeložit do nové olověné vazby. Protože se již tažené sklo nevyrábí, je nutné pro případné doplnění kosočtvercových dílů použít tepelně upravené sklo Float 3 mm.

Okna WC u salonku předsálí Obřadní síně. Na detailu výplně je vidět jak je vrchní oblouková výplň oken skládaná z kosočtverců v ploše zprohýbaná.
