RESTAURÁTORSKÝ PRŮZKUM SOUČASNÉHO STAVU VITRAJÍ DRUHÉHO PATRA LIBERECKÉ RADNICE.

RESTAURÁTORSKÝ PRŮZKUM

průzkum památky: vitraje druhého patra a druhého mezipatra liberecké radnice

RESTAURÁTORSKÝ PRŮZKUM STAVU VITRAJÍ OKEN DRUHÉHO PATRA LIBERECKÉ RADNICE.

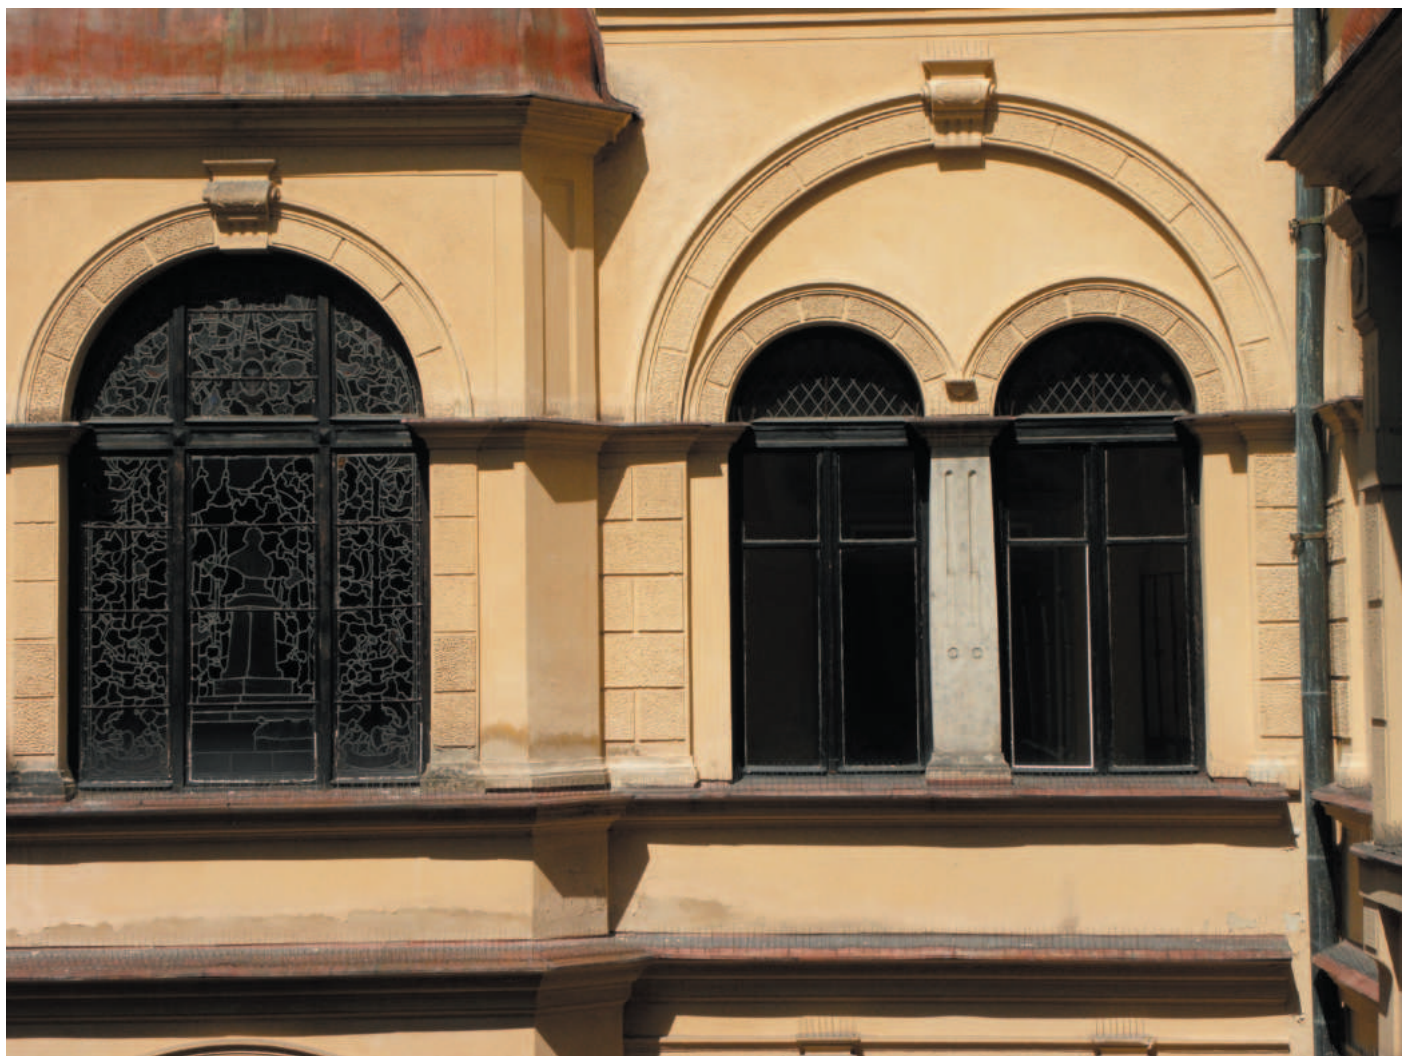
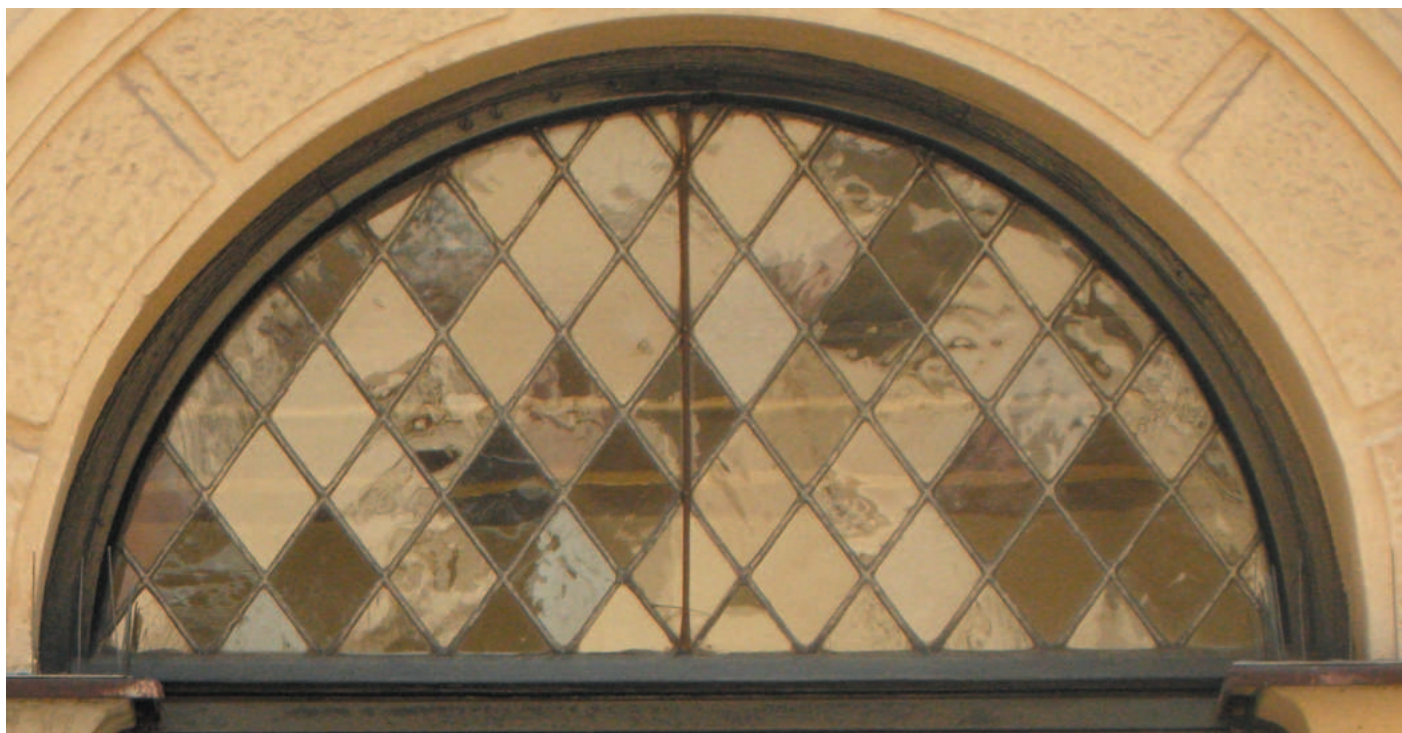
Dvě okna za figurální vitrají s vitrajovou výplní z kosočtverců v horní obloukové části. Vitraje jsou v ploše uvolněné. Při přemístění do nových oken se musí přeložit do nové olověné vazby. Přiblížený pohled na obloukovou výplň. Je zde vidět zvlnění plochy vitraje a prasklý díl u výztuhy. V tomto stavu je většina výplní oken tohoto typu. Při přemístění do nových oken se musí přeložit do nové olověné vazby.

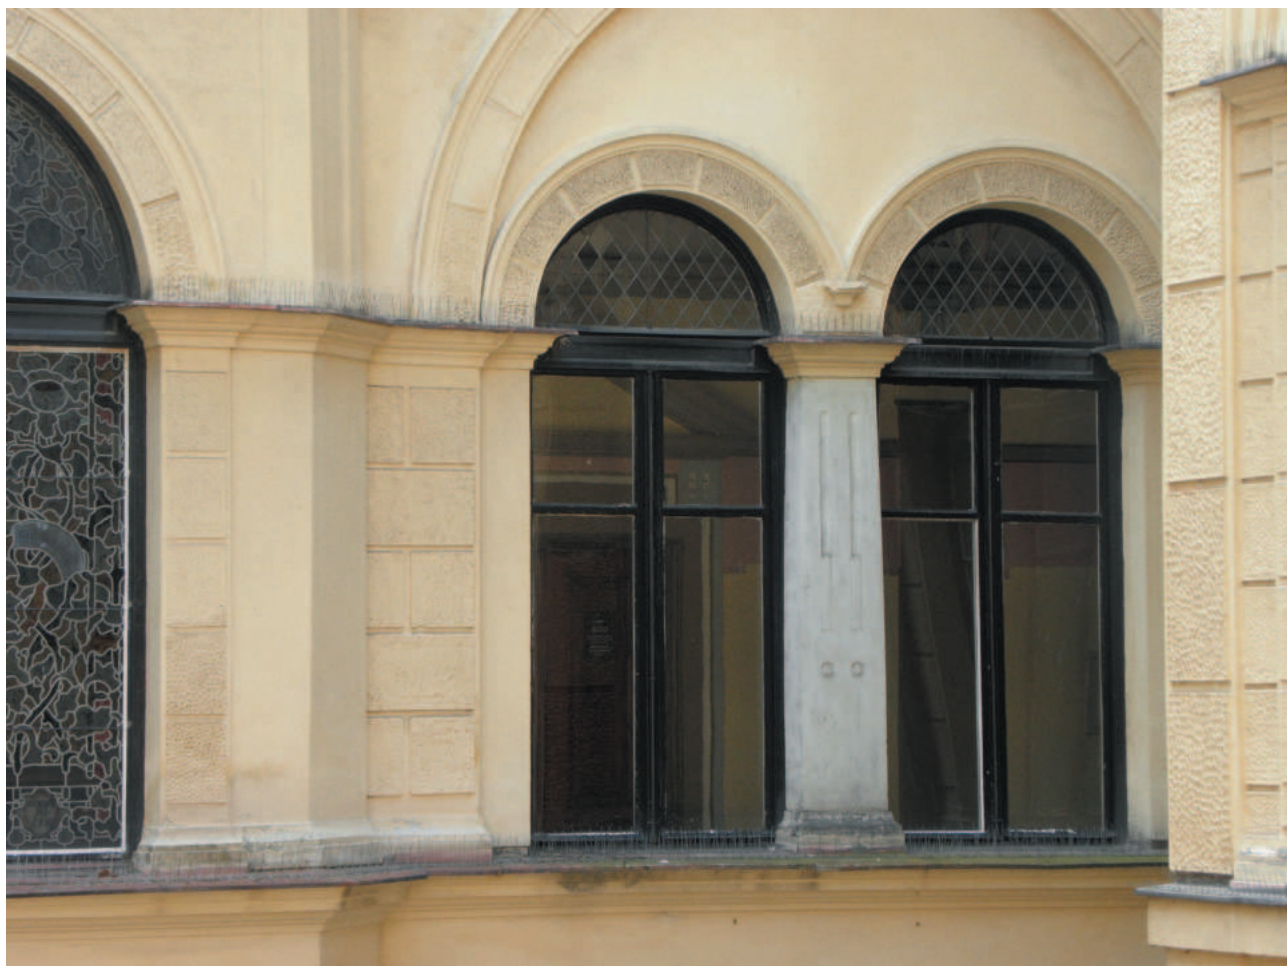
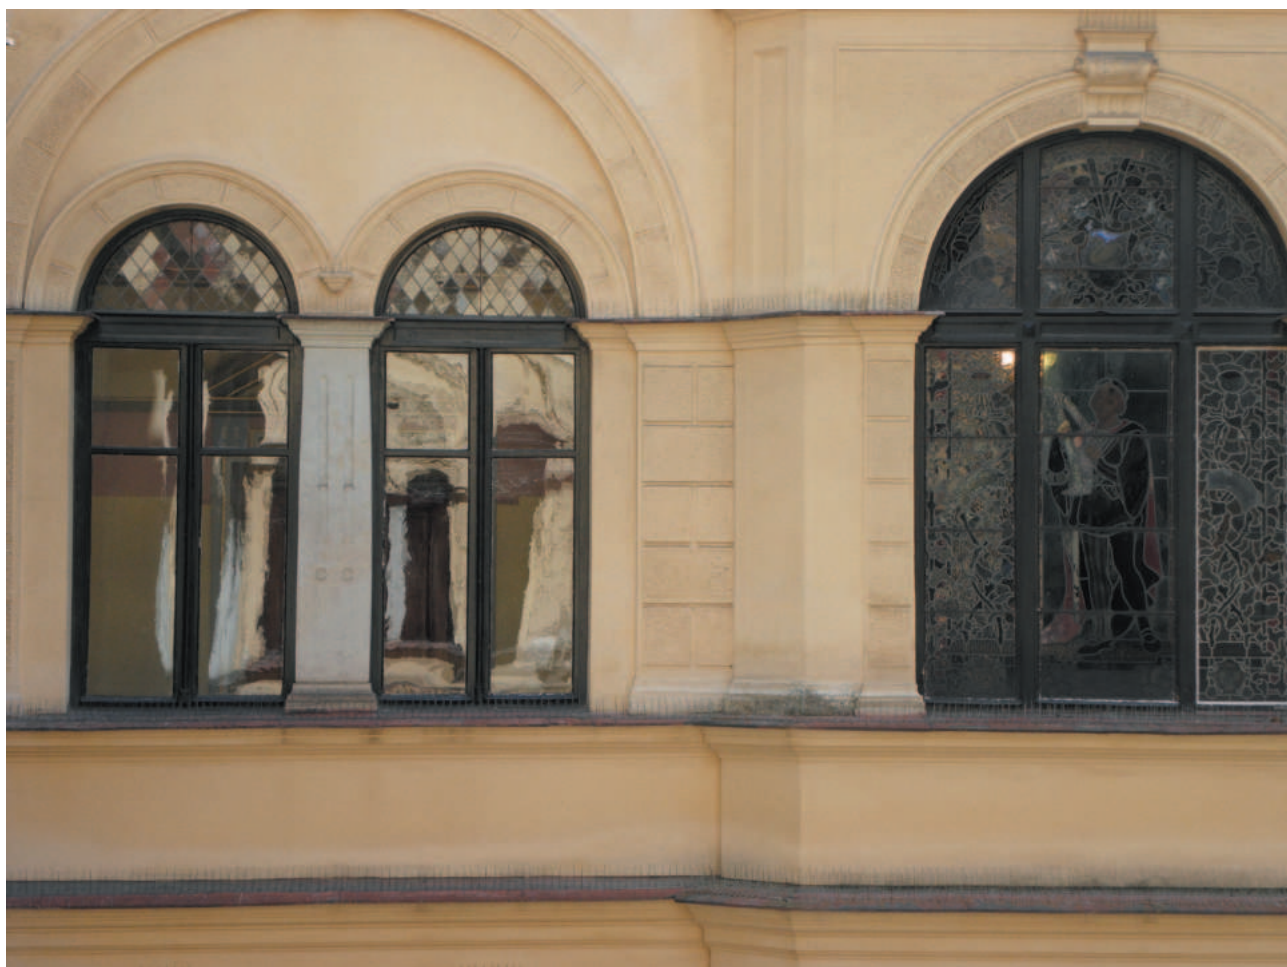
V prostorách levé i pravé chodby jsou směrem do atrie radnice podobně velká okna s pěti výplněmi jako jsou na WC u předsálí obřadní místnosti. Spodní čtyři výplně oken jsou z čirého skla a vrchní obloukové výplně jsou vitrajové, složené z kosočtvercových skel z taženého skla. Každá výplň má jednu svislou výztuhu. Horní výplně těchto šesti oken jsou uvolněné a před přemístěním do nových ráků musejí být přeložené do nové olověné vazby. Na doplnění je nutné opět použít tepelně upravené sklo Float 3 mm.

Okna v pravé chodbě směrem do atria radnice s vitrajovými výplněmi složenými z kosočtverců v horní obloukové části. Výplně jsou uvolněné. Při přemístění do nových oken se musí přeložit do nové olověné vazby.

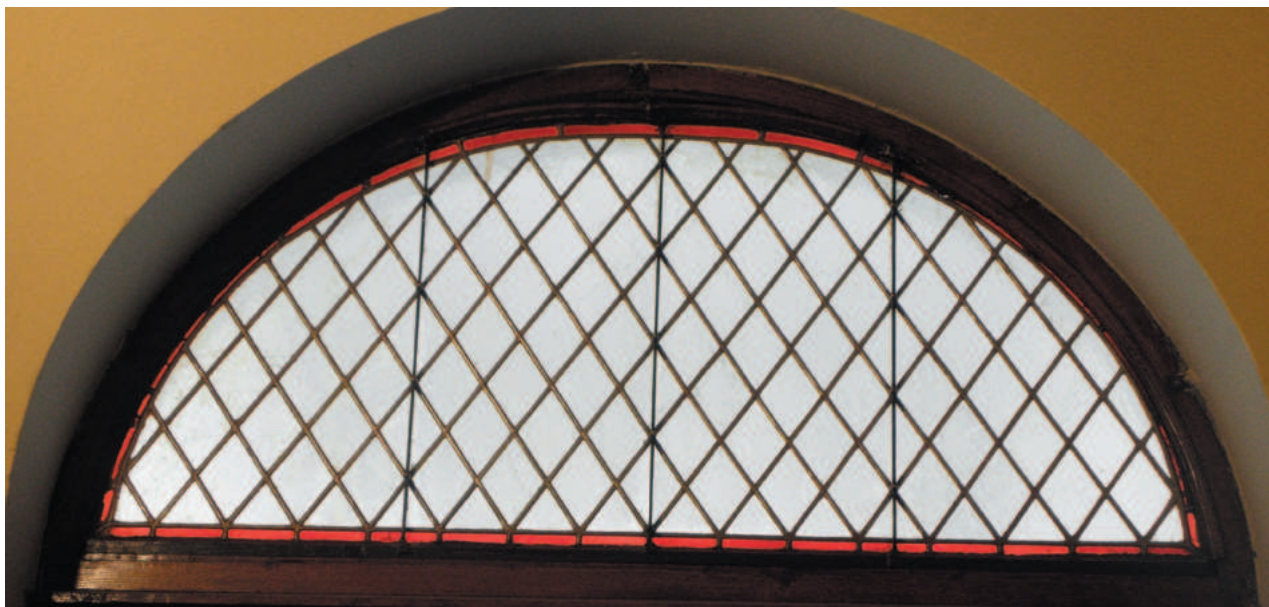
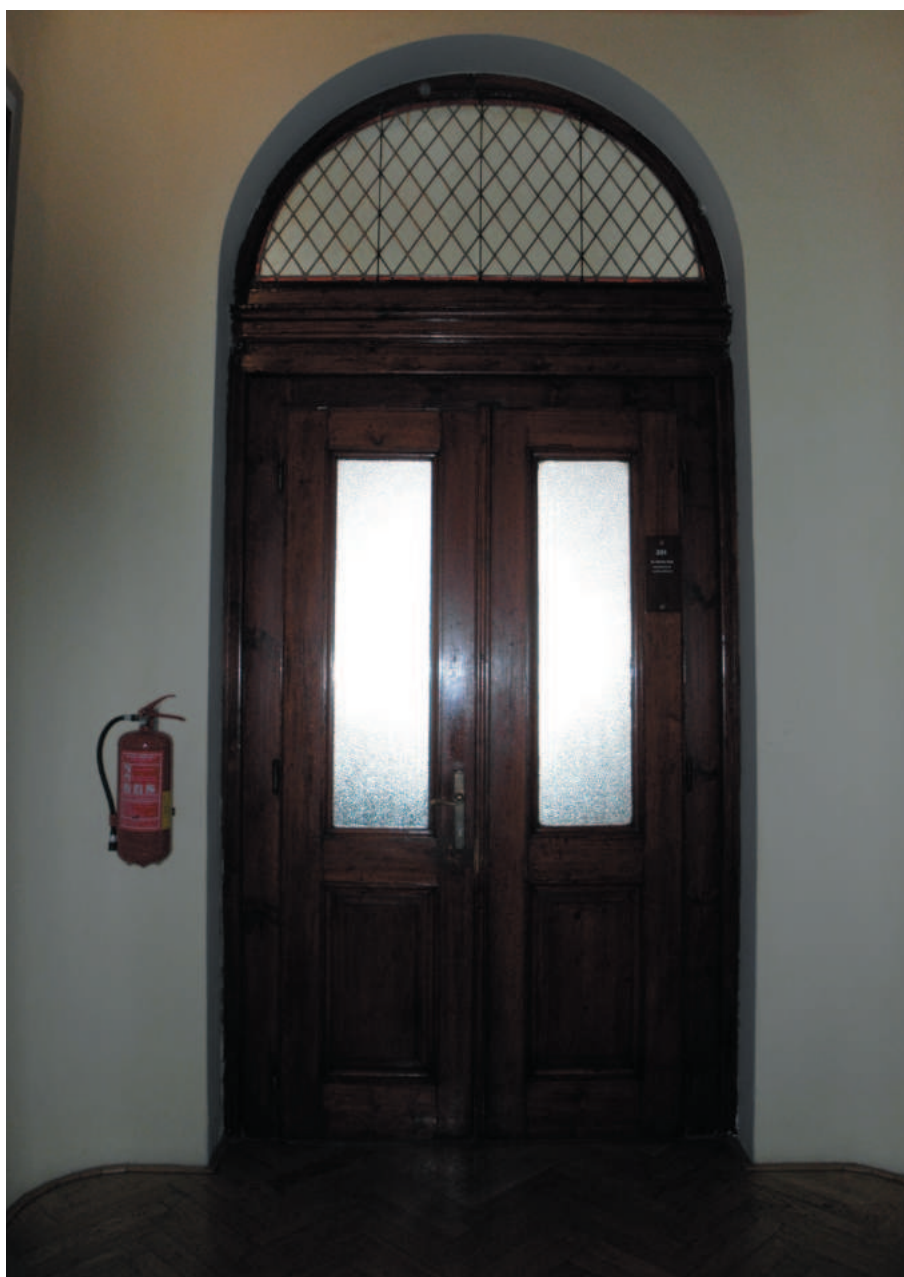
U místnosti 201 jsou prosklené dveře a v horní obloukové výplni nade dveřmi je vitraj složená ze šestihranů a červené bordury. Přesto, že je vitraj v ploše zpevněna třemi svislými kovovými výztuhami pohyby dveří a jimi způsobenými otřesy je plocha výplně uvolněná. Na

ploše výplně jsou i usazené nečistoty, které se běžným mytím neodstraní. Doporučuji výplň z rámu vyjmout, rozebrat, skla umýt a přeložit do nové olověné vazby.

Dveřní výplň ve dveřích u místnosti 201. Povrch výplně je pokryt usazenými nečistotami, nejvíce u olověné vazby. Plocha výplně je zpevněna třemi svislými kovovými výztuhami. Ale tím, že nade dveřmi je ořesy více namáháná. V případě, že by došlo k výměně dveří a přesazení výplně do nového rámu, doporučuji výplň přeložit do nové olověné vazby.

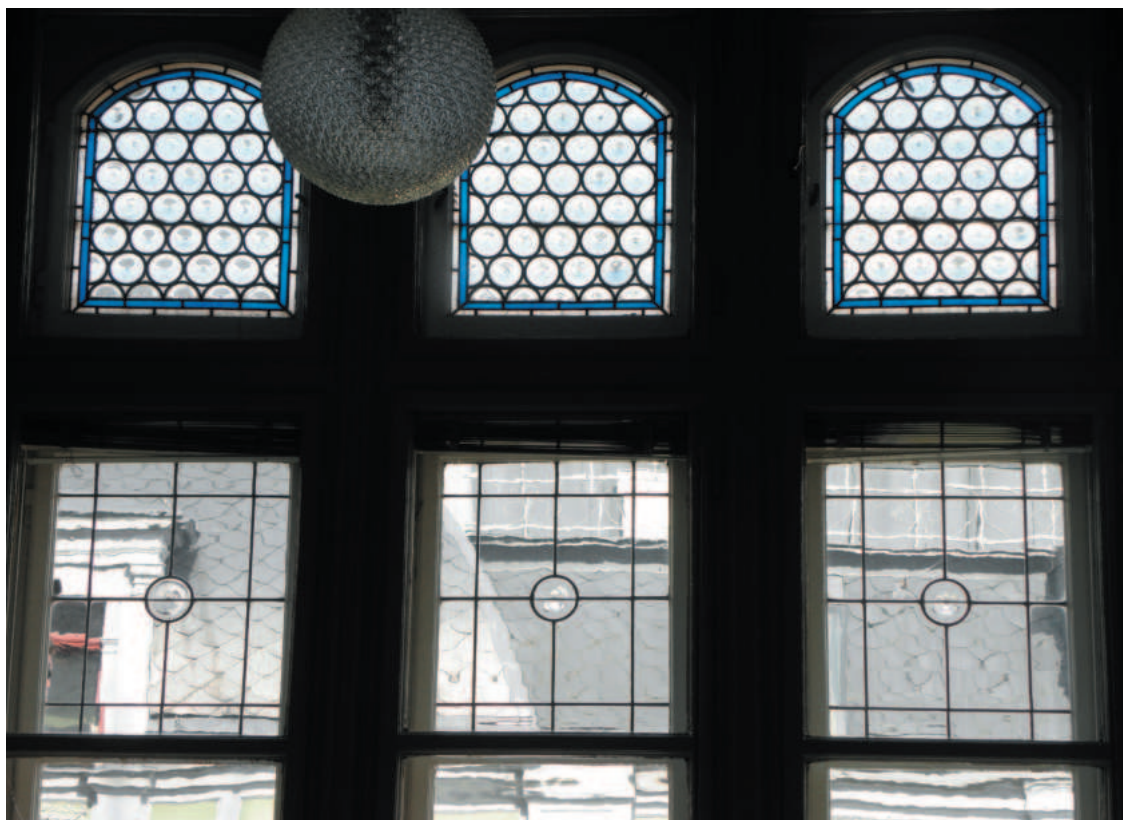
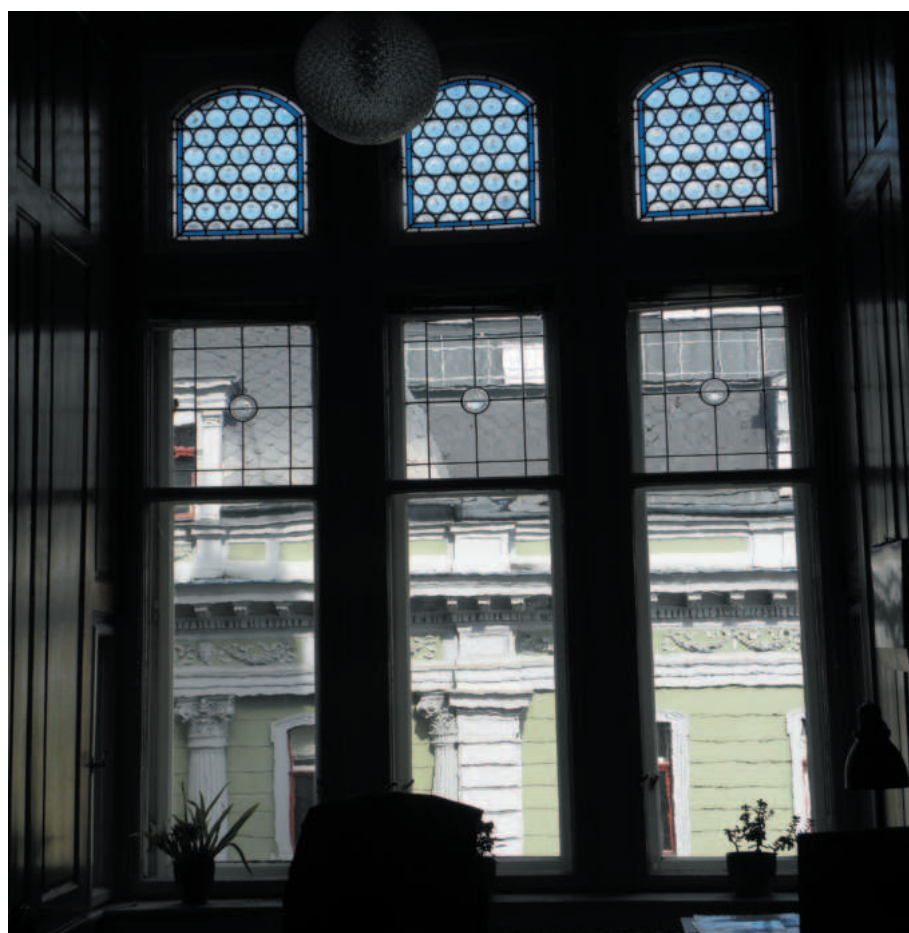
V místnosti č. 201 je jedno trojdílné okno. V horní polovině okna je šest výplní skládaných do olověné vazby. Tři nejvýše položené výplně s obloukem v horní části jsou složeny z bucen a krajové modré a čiré bordury. Výplně jsou v ploše zachovalé ale ve spodní části již prosedlé a uvolněné. Výplně pod nimi jsou složeny z obdélníků a krajových čtverců z čirého antického skla. Uprostřed výplně je vždy umístěna čirá bučna. Na horních výplních jsou vždy dvě vodorovně vedené výztuhy a u výplní pod nimi jedna uprostřed. Olovo všech šesti výplní je dožilé. Při přemísťování výplní do nových okenních rámu je nutné všechny výplně přeložit do nové olověné vazby.

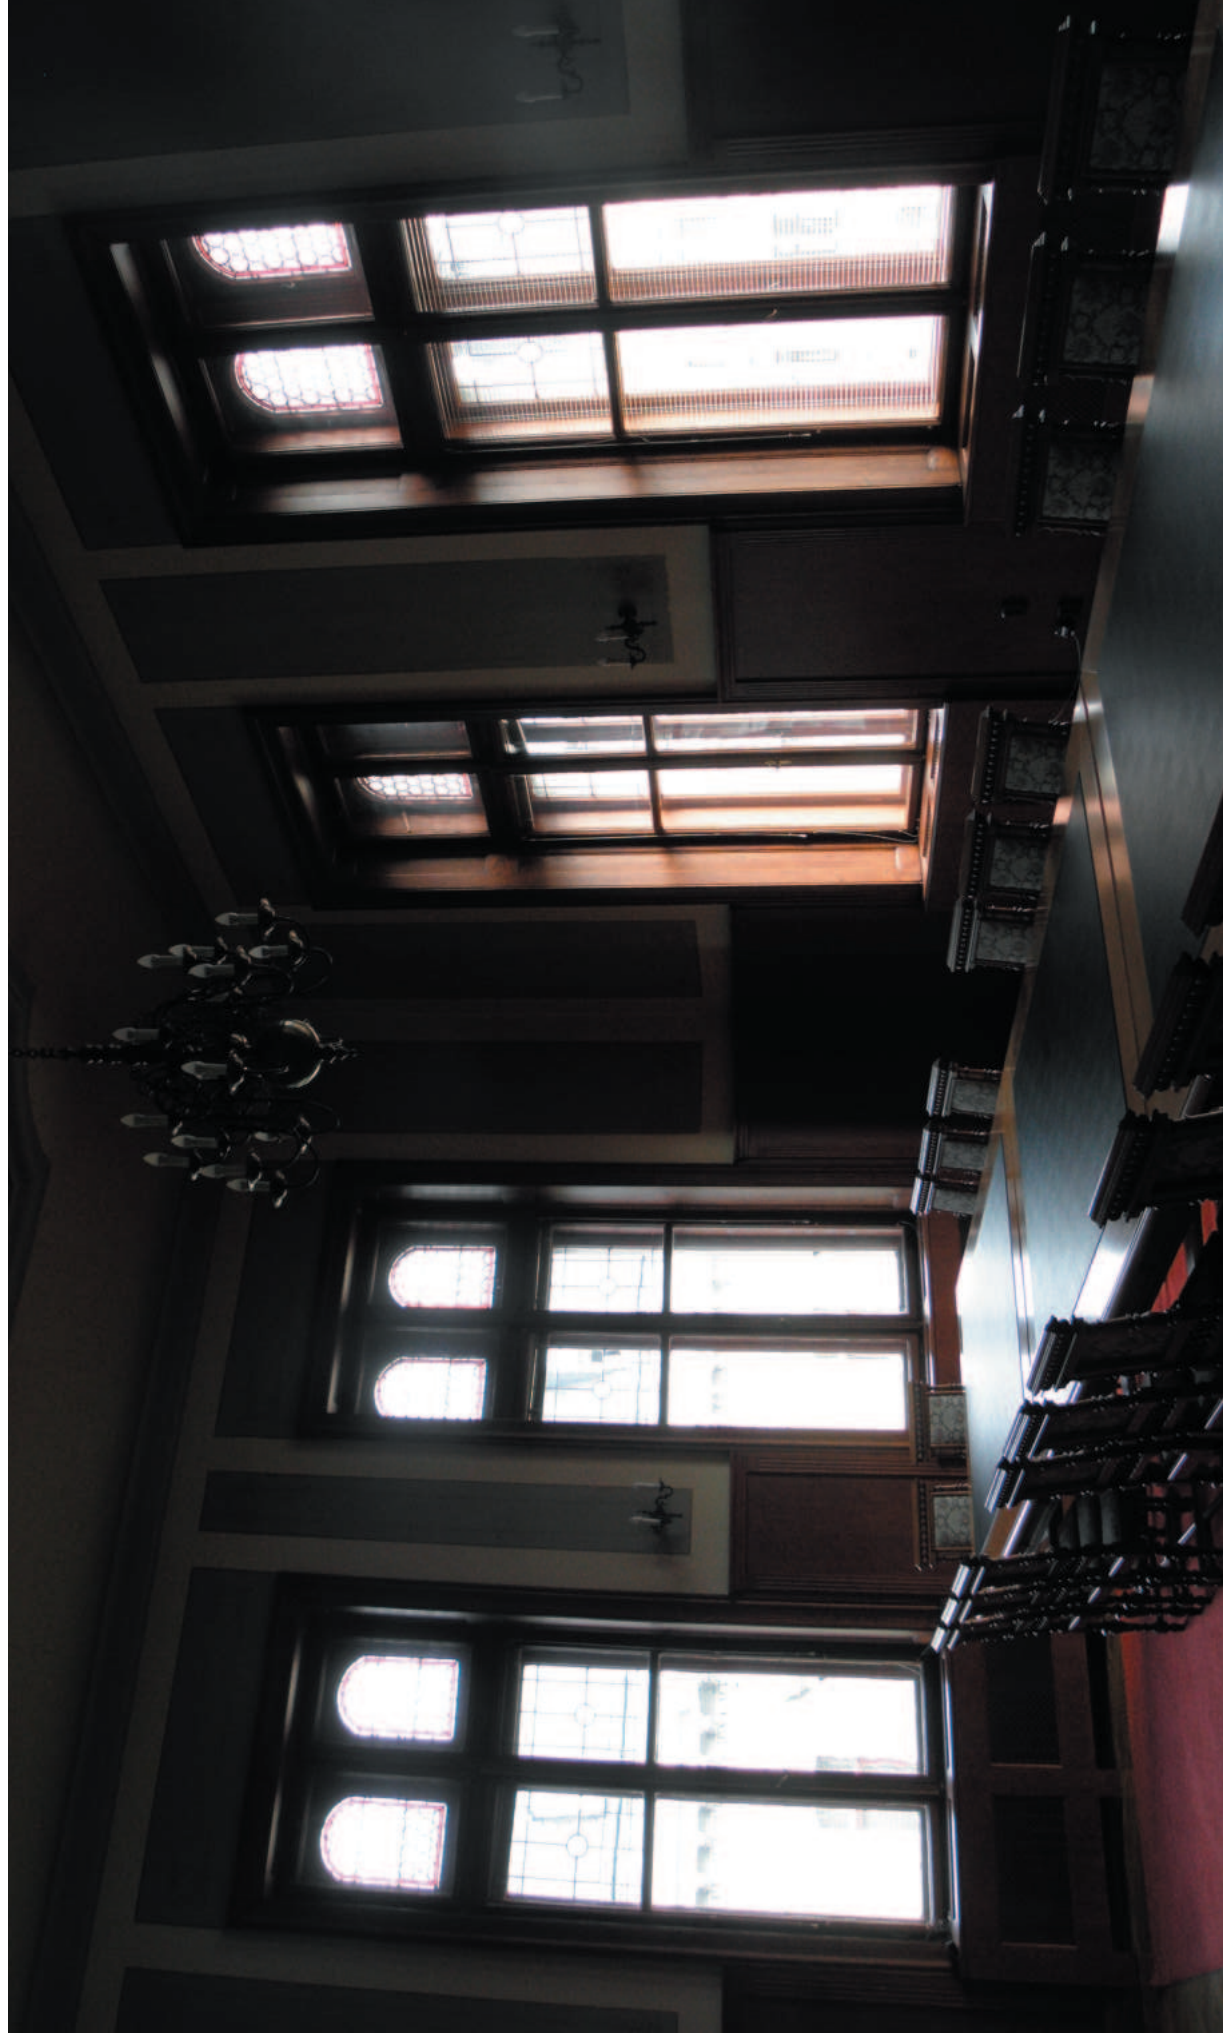
Zasedací místnost č. 202. se vchodem do Obřadní místnosti. Zde je pět čtyřkřídlých oken stejného typu. V horní polovině mají opět vitrajové výplně. Horních deset vitrajových výplní je skládaných z čirých bucen a krajové červené a čiré bordury. Spodních deset výplní je opět složeno z čirého antického skla a středové čiré bucný. Na horních výplních jsou osazené vždy dvě vodorovné výztuhy a na výplních pod nimi je vždy jedna výztuha uprostřed. Vitrajové výplně jsou dožilé a bude je nutné přeložit do nové olověné vazby.

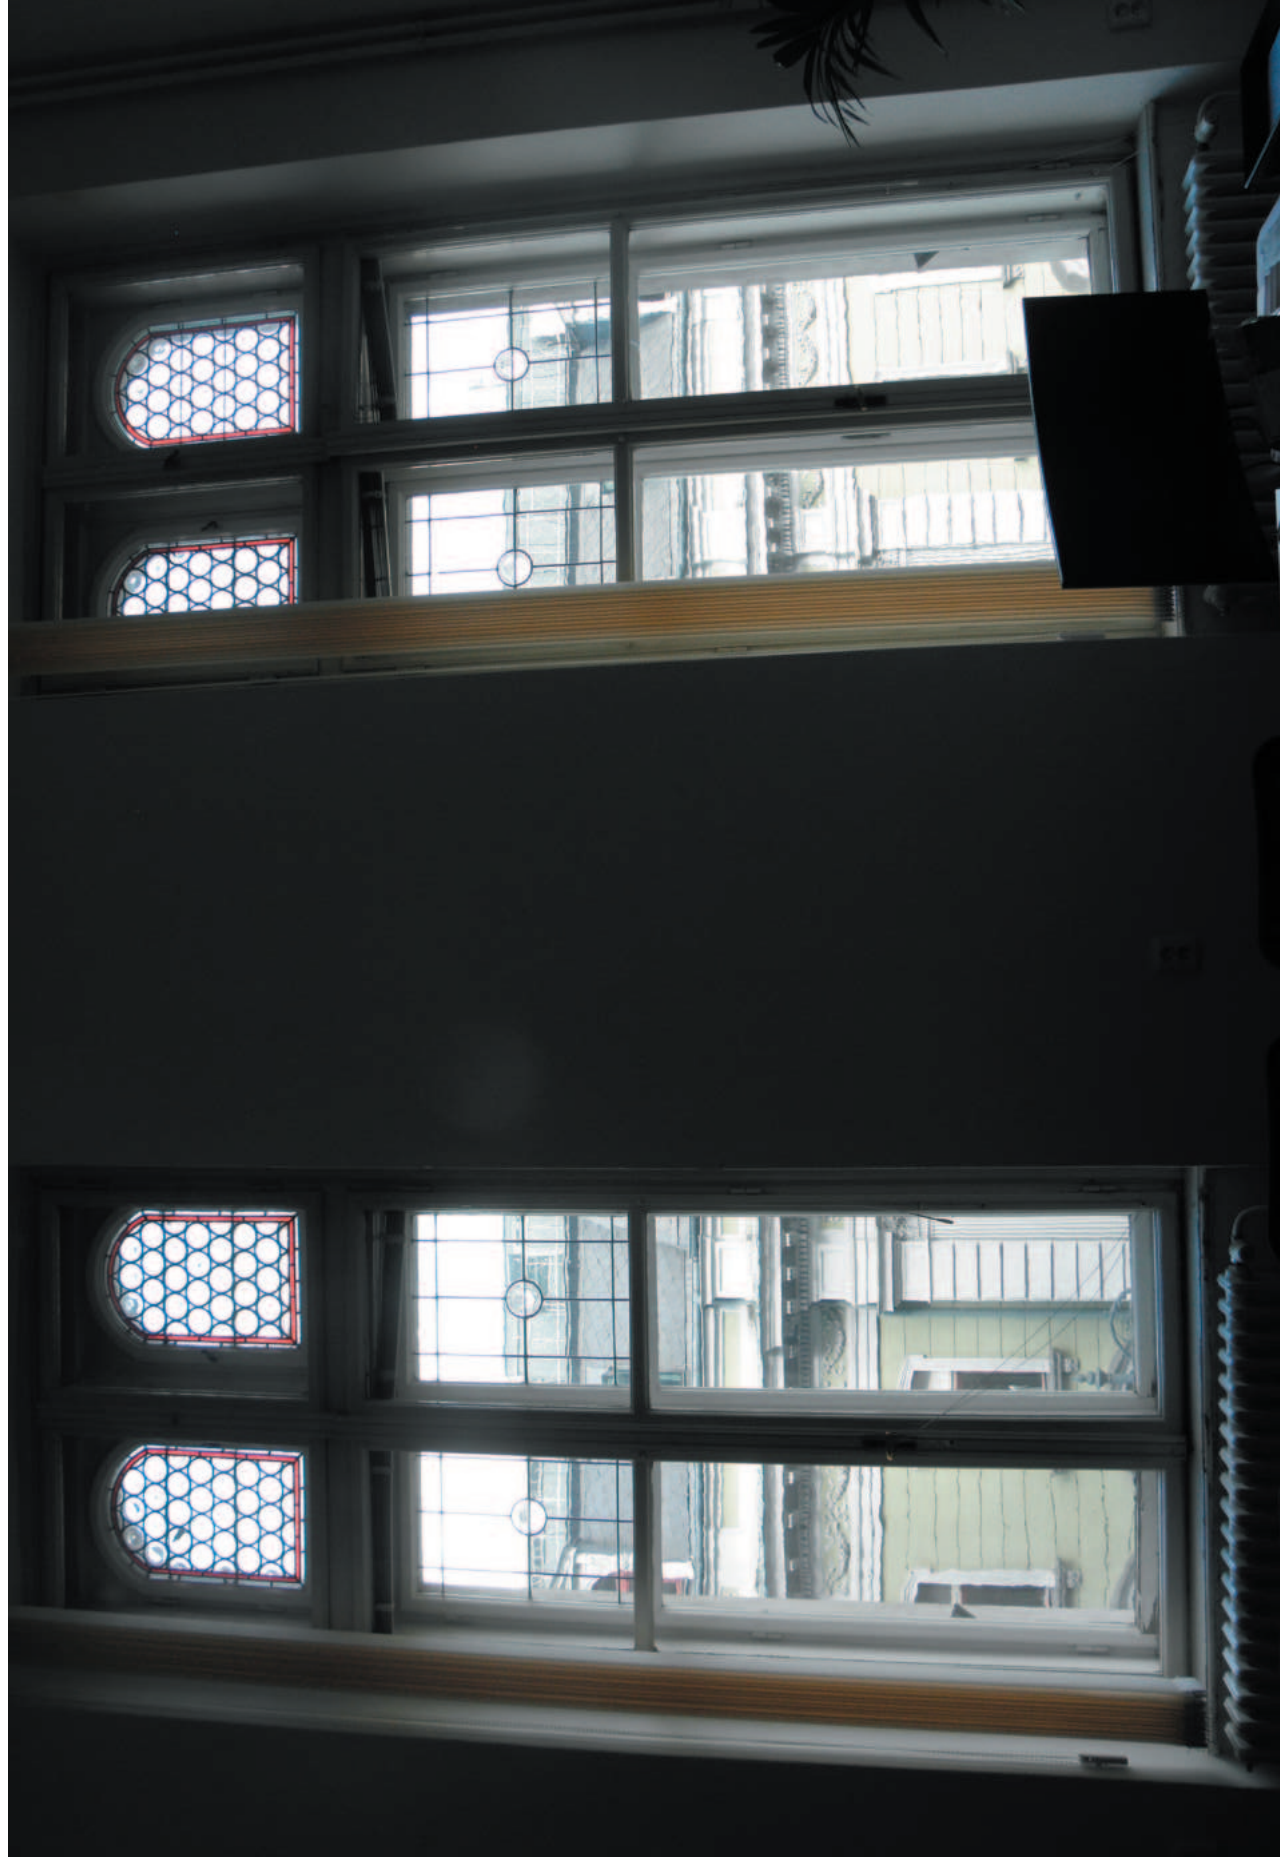
Kancelář číslo místnosti 204. Zde jsou dvě čtyřkřídlá okna v horní polovině s vitrajovými výplněmi . Výplně s bucnami mají červenou čírou borduru. Výplně bude nutné přeložit do nové olověné vazby.

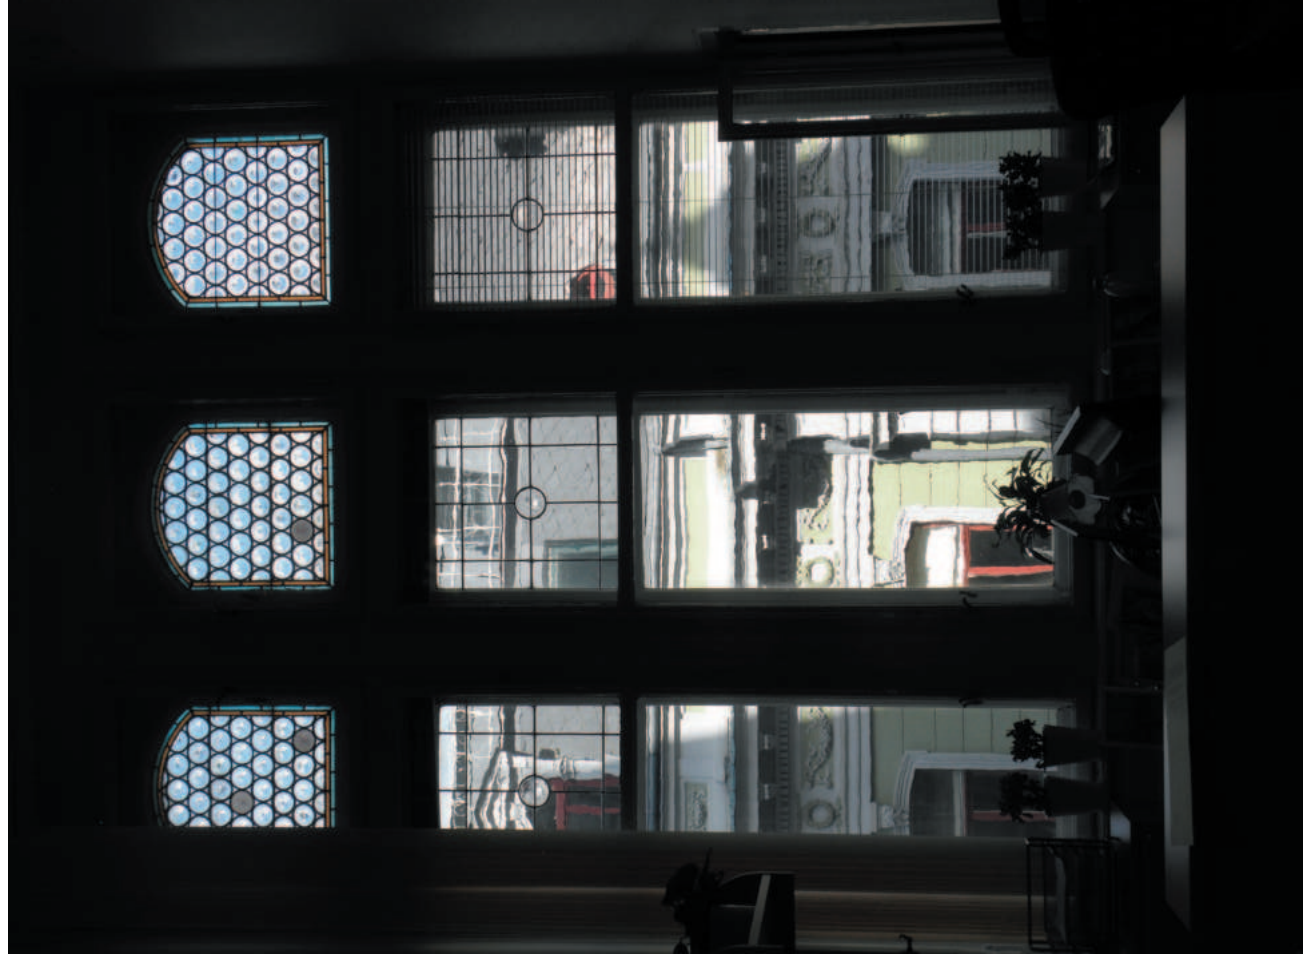
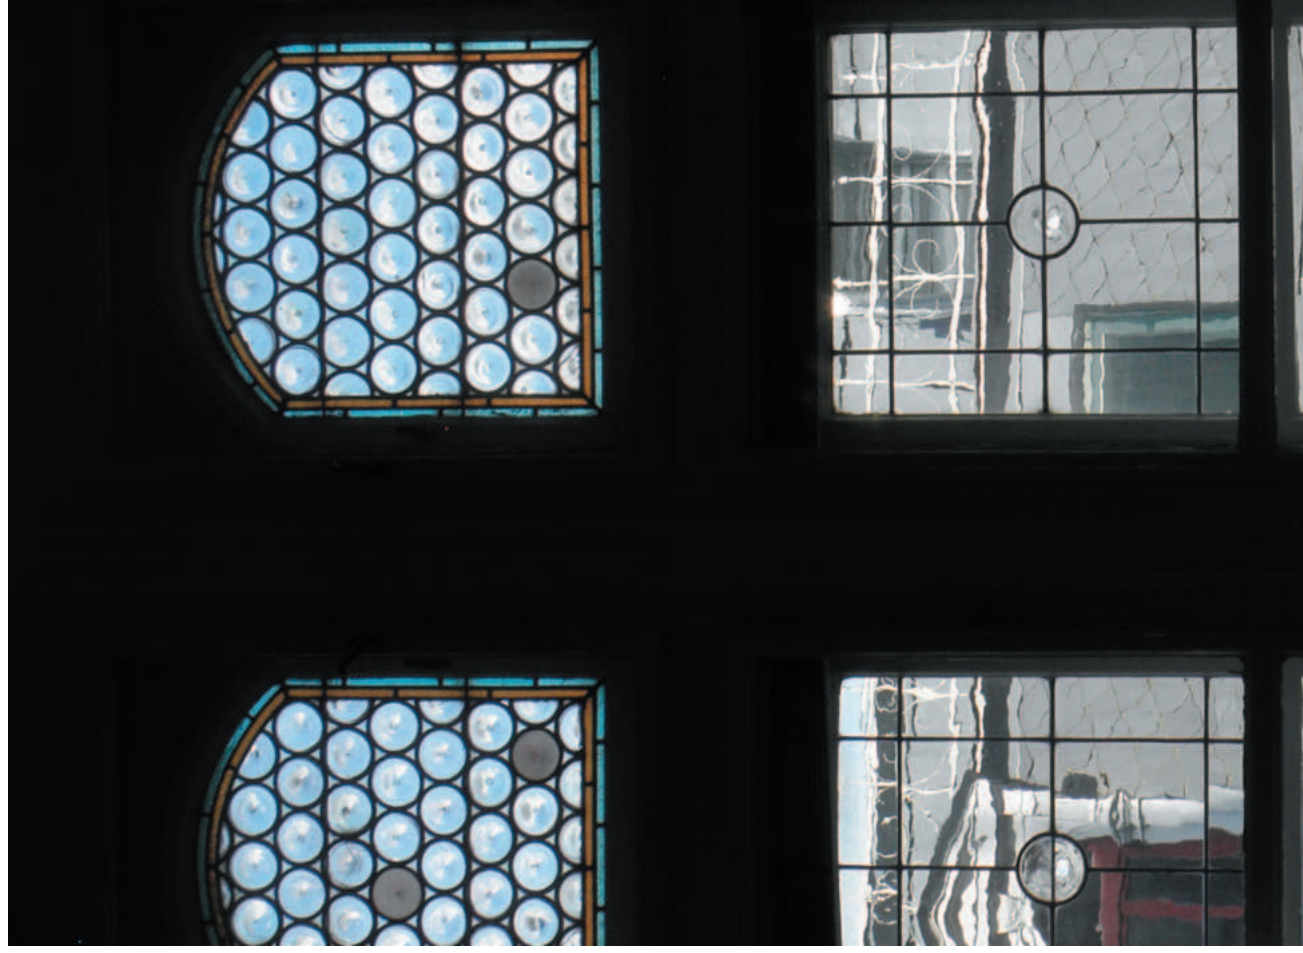
Kancelář s číslem místnosti 205. Zde je trojdílné okno. V horní části okna je opět šest vitrajových výplní stejného typu. U výplní s bucnamí je tentokrát bordura žlutá a čirá. Do plochy výplně bude nutné přeložit do nové olověné vazby.

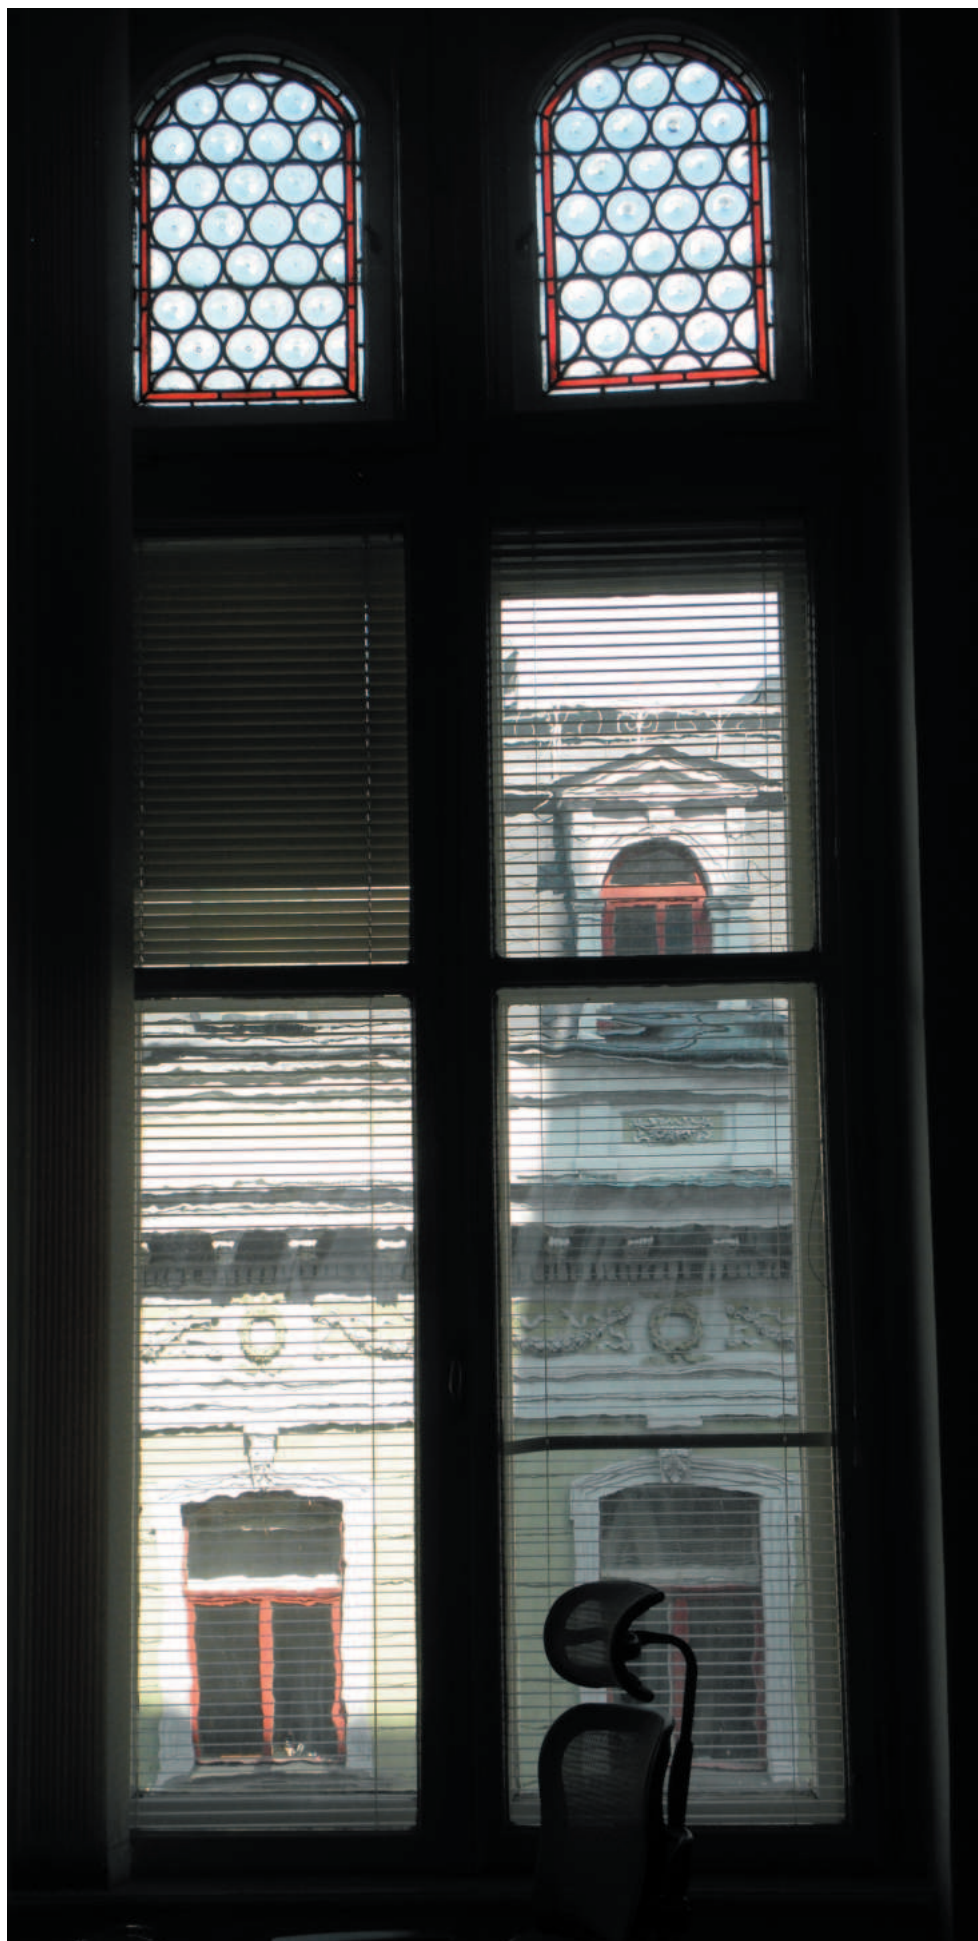
V místnosti č. 206 je jedno čtyřkřídle okno. Horní dvě výplně složené z bucen mají červenou a čirou borduru. Ve spodní části jsou již uvolněné a prosedlé. Spodní dvě výplně s jednou bucnou uprostřed úplně scházejí a budou se muset vyrobit nové. Výplně s bucnami je nutné přeložit.

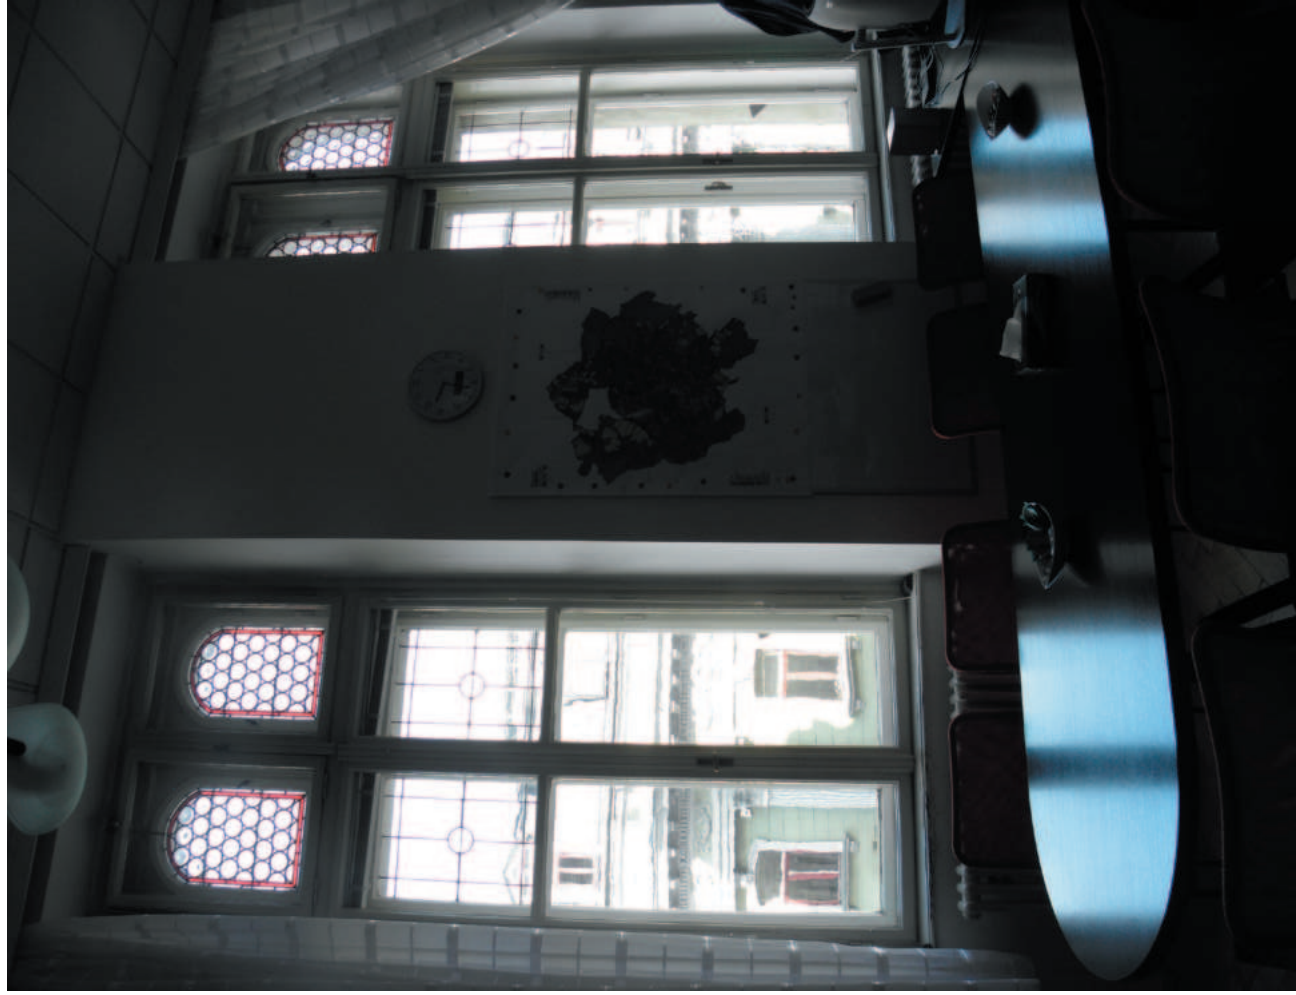
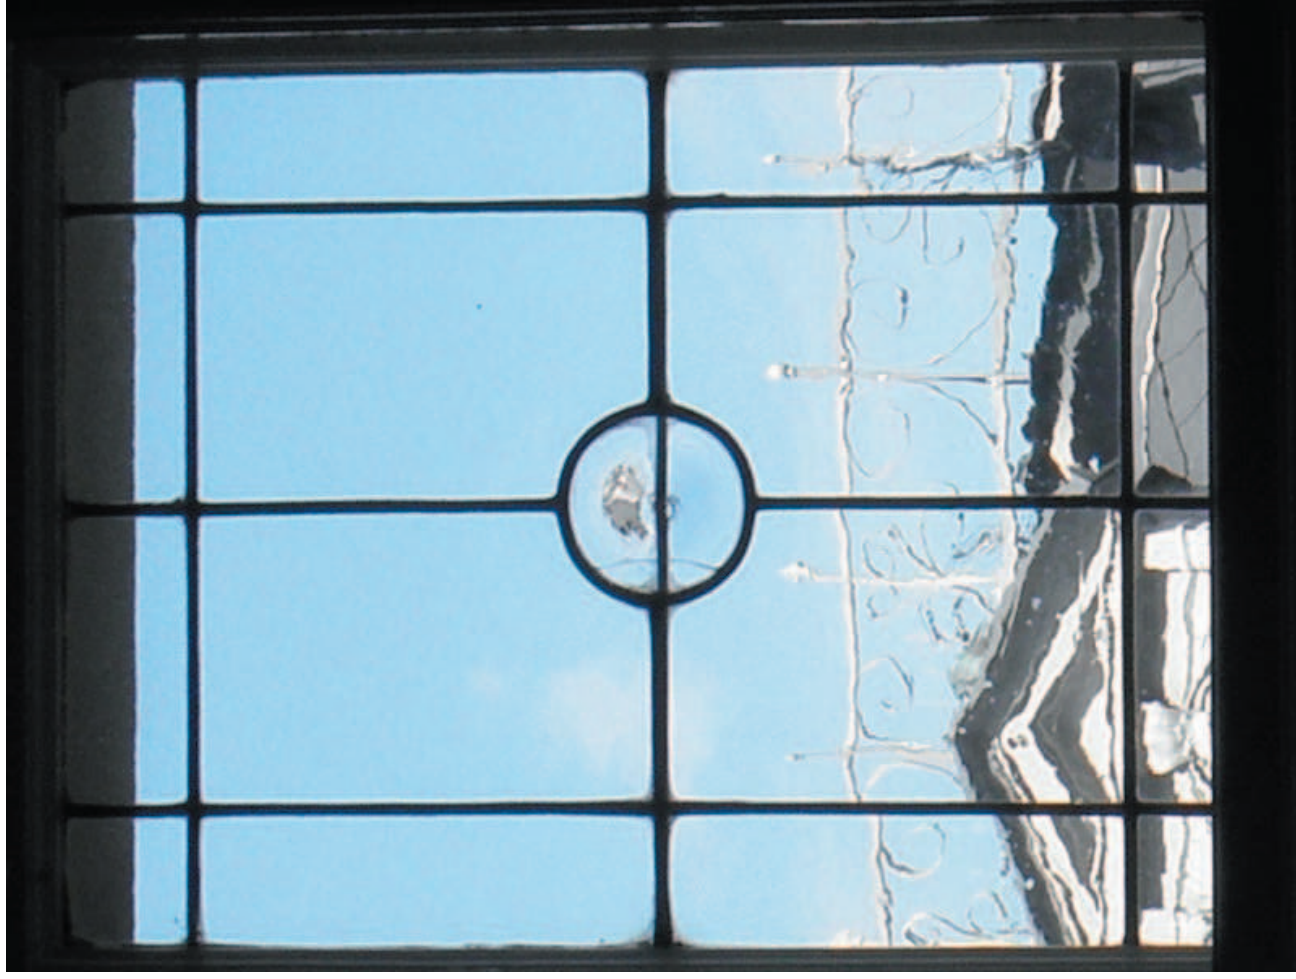
V kanceláři č. 207 jsou dvě čtyřkřídlá okna. V horní polovině jsou opět vitrajové výplně. Vrchní výplně jsou složené z bucen s červenou a čirou bordurou . Výplně pod nimi jsou opět se středovou bucnou jako u stejného typu čtyřkřídlých oken.
