RESTAURÁTORSKÝ PRŮZKUM SOUČASNÉHO STAVU VITRAJÍ DRUHÉHO PATRA LIBERECKÉ RADNICE.

RESTAURÁTORSKÝ PRŮZKUM

průzkum památky: vitraje druhého patra a druhého mezipatra liberecké radnice

RESTAURÁTORSKÝ PRŮZKUM STAVU VITRAJÍ OKEN DRUHÉHO PATRA LIBERECKÉ RADNICE.

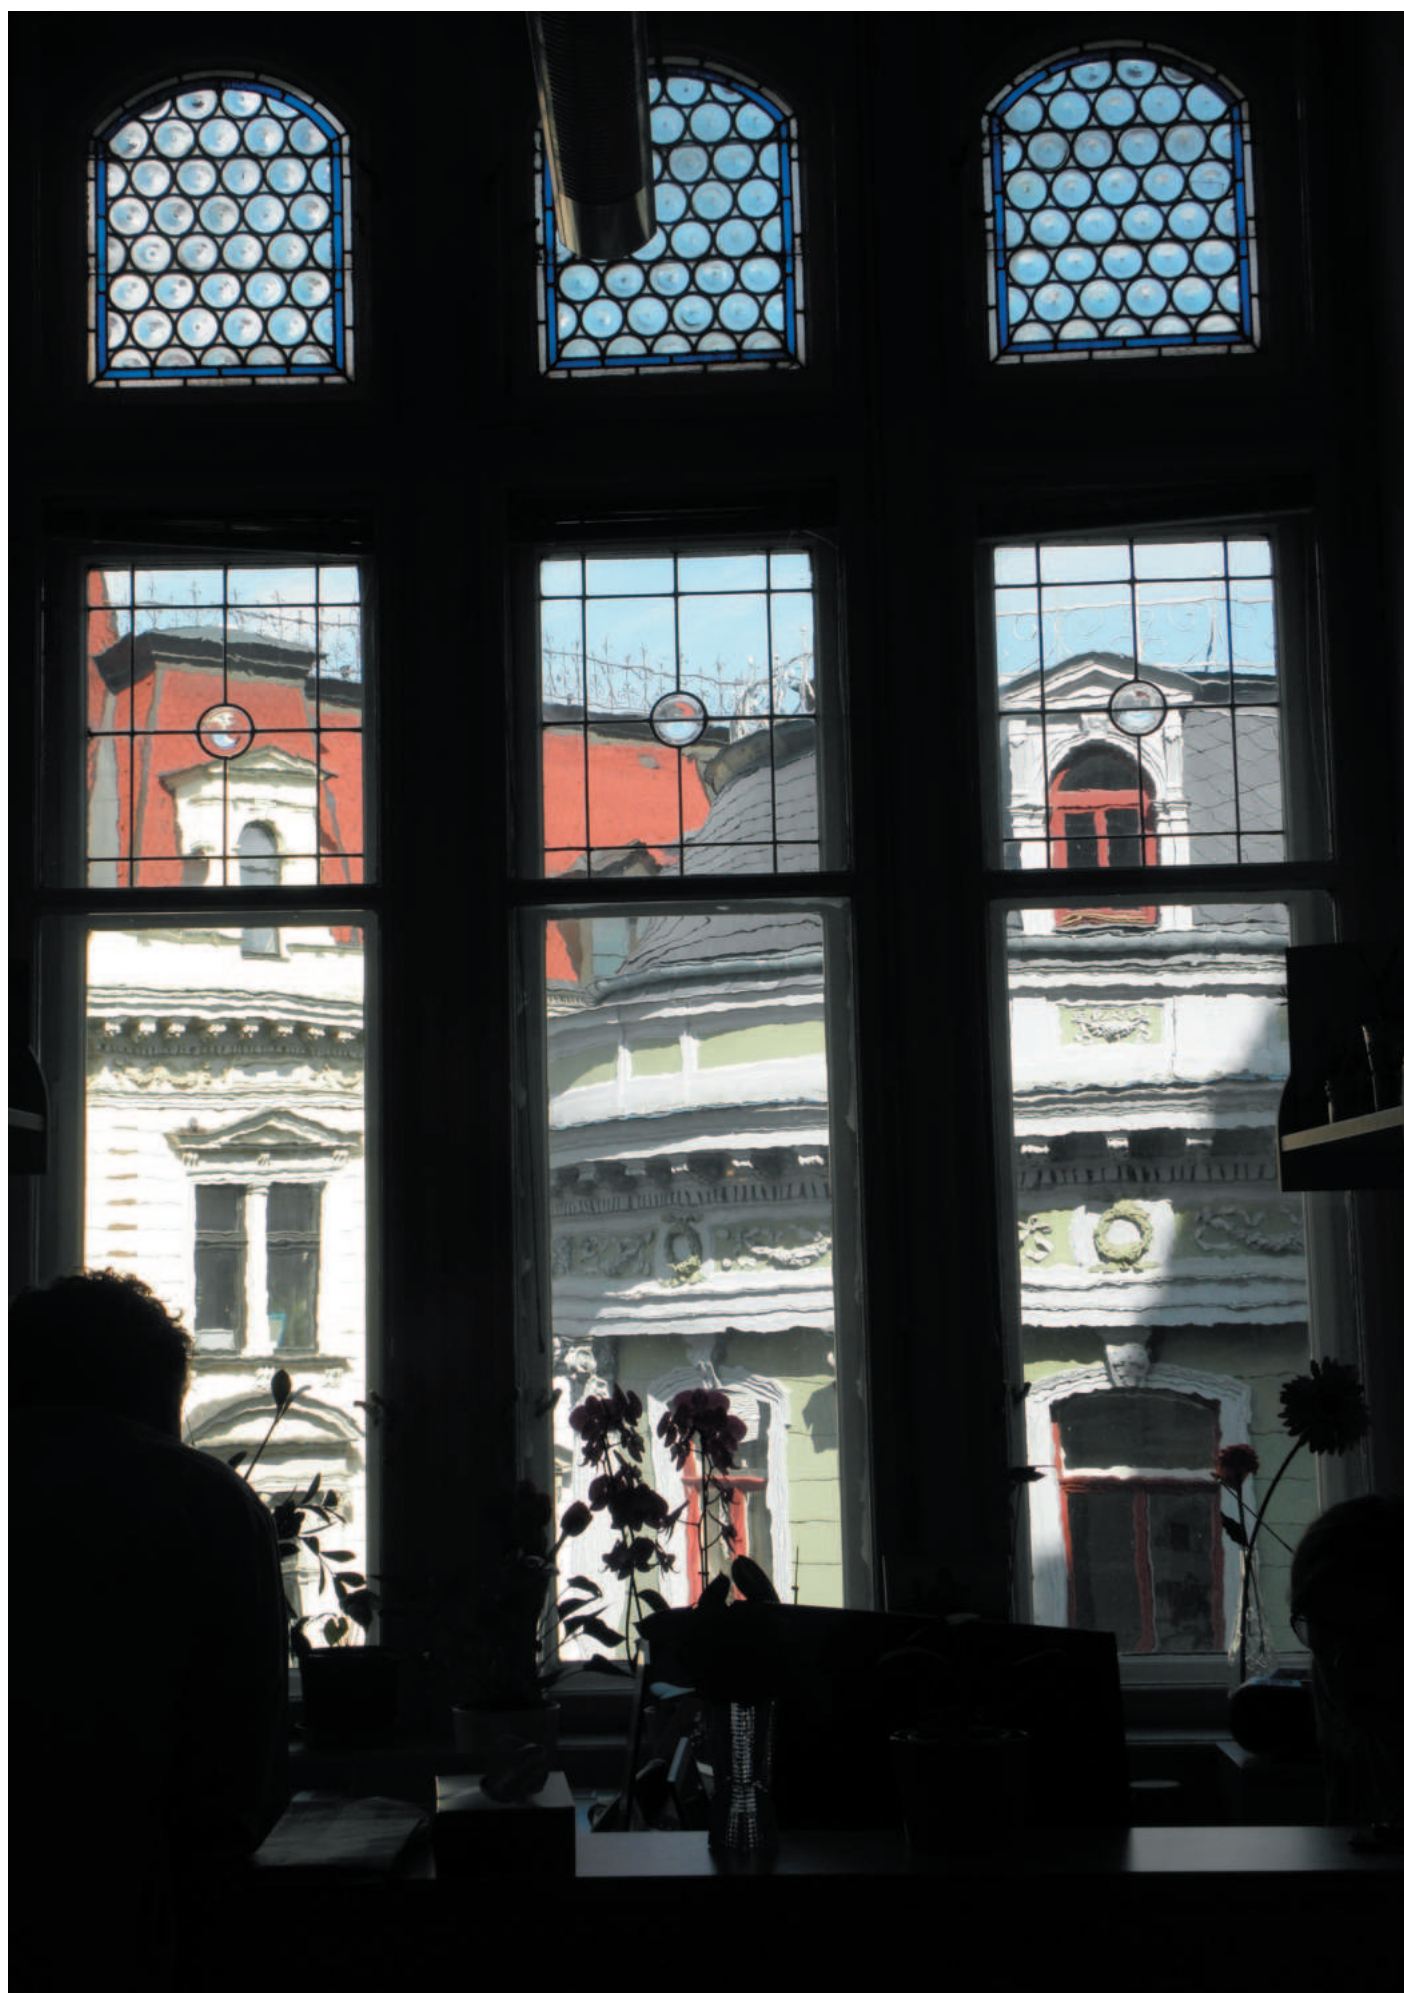
V kanceláři č. 208 je opět trojdílné okno. Je zde opět šest horních výplní složených do olova. Jsou to stejné typy vitrají. Bucnové výplně mají borduru z modrého a čirého skla. Některé bucny jsou prasklé.

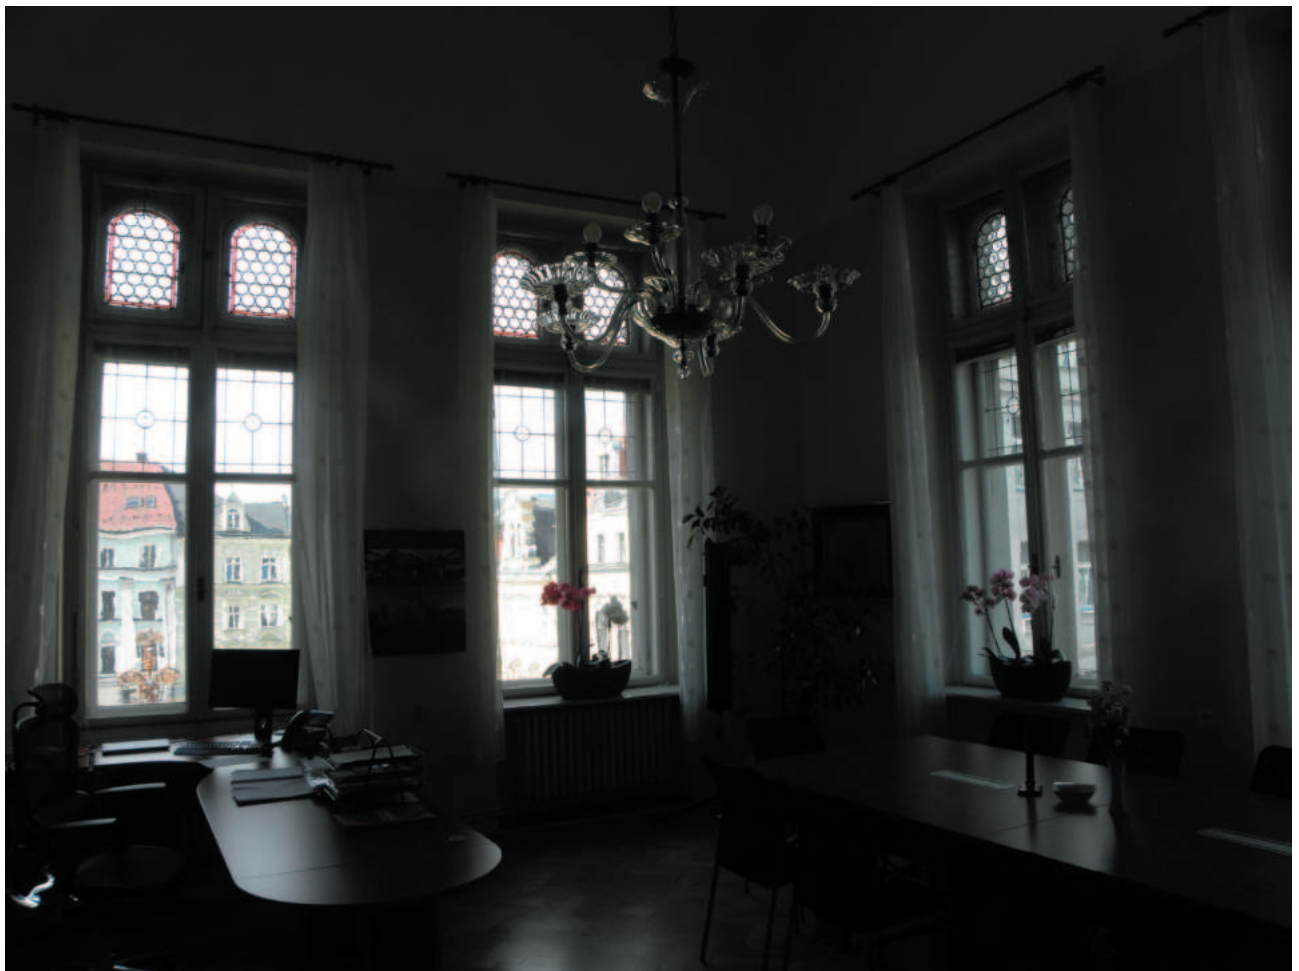
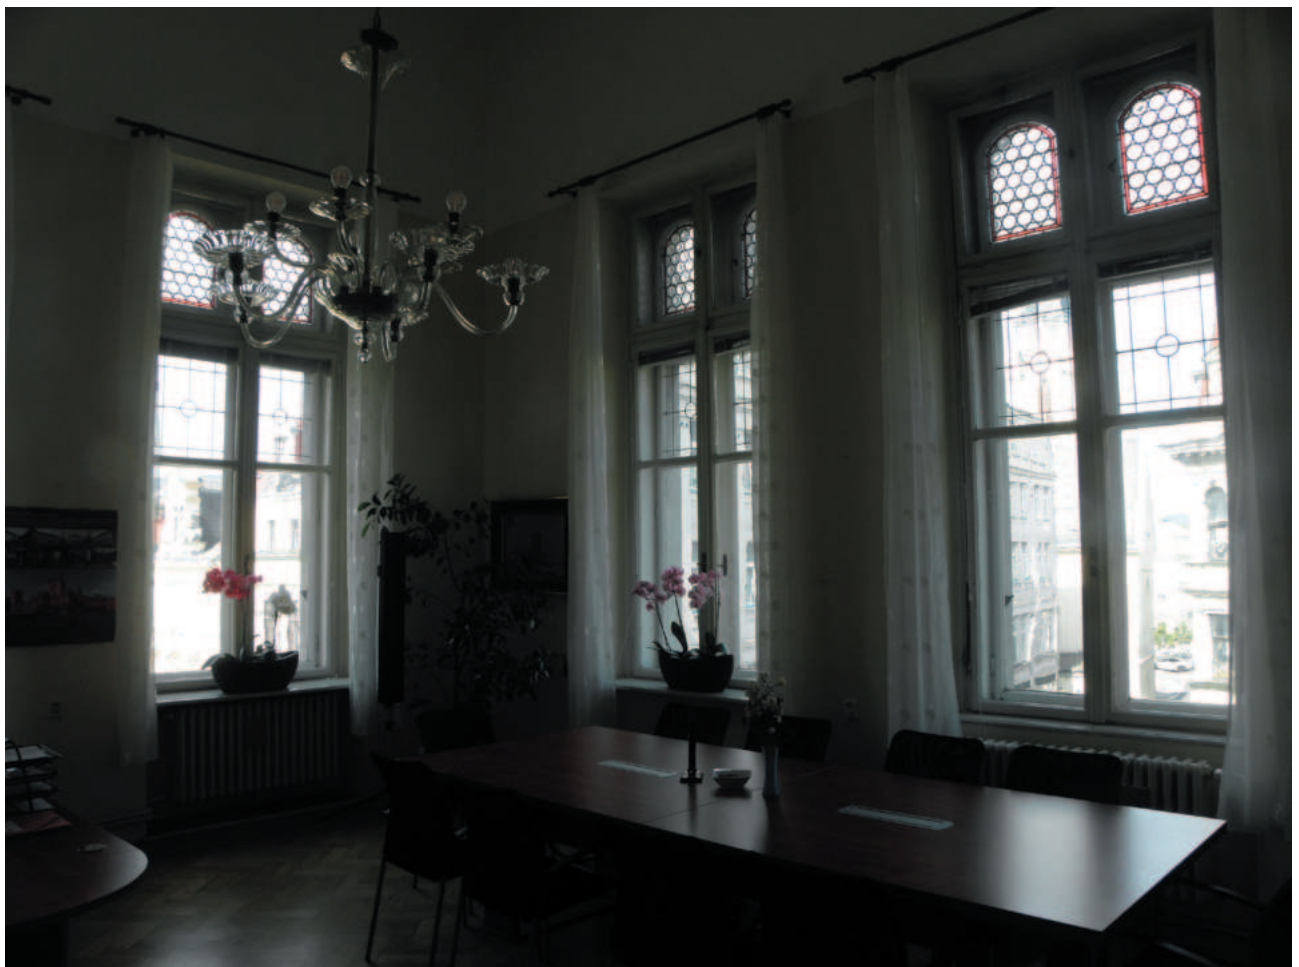
Do místnosti 208 B je vchod z kanceláře č.208. V této místnosti jsou čtyři čtyř křídlová okna se stejným typem vitrají. Výplně složené z bucen mají červenou a čirou borduru. Všechny vitrajové výplně těchto typů jsou dožilé a musejí se přeložit do nové olověné vazby.

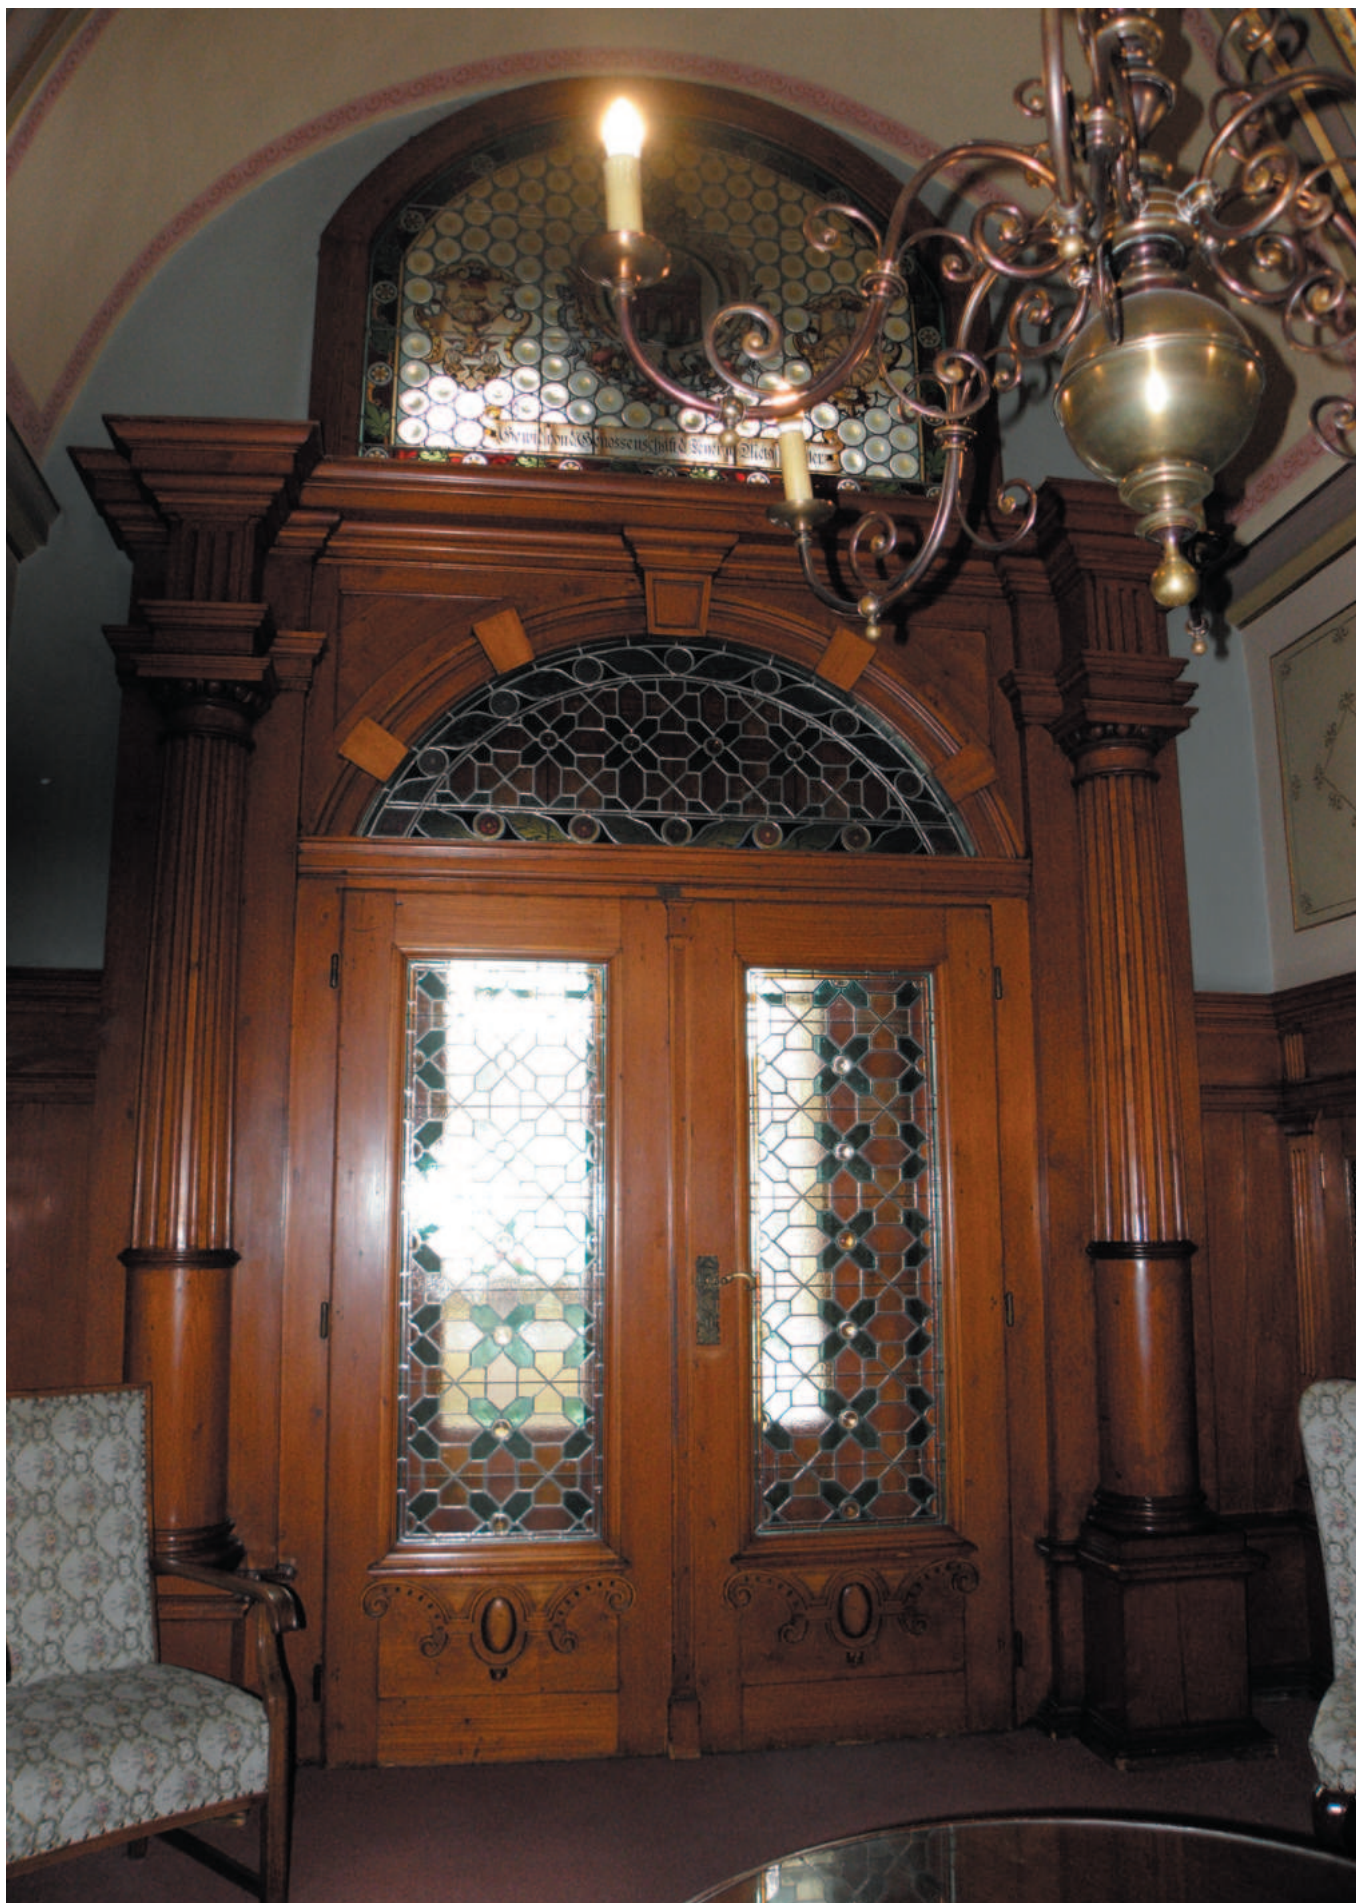
Předsálí zasedacích místností č. 209 a 210. Je zde dveřní vitraj, která byla v nedávné době zrestaurovaná. Vitraj z bucen a malovanými erby u vrcholu oblouku restaurovaná dosud nebyla a je již v ploše mírně deformovaná a tudíž v ploše uvolněná. Olověná vazba je dožilá. Vitraj bude nutné přeložit do nové olověné vazby.

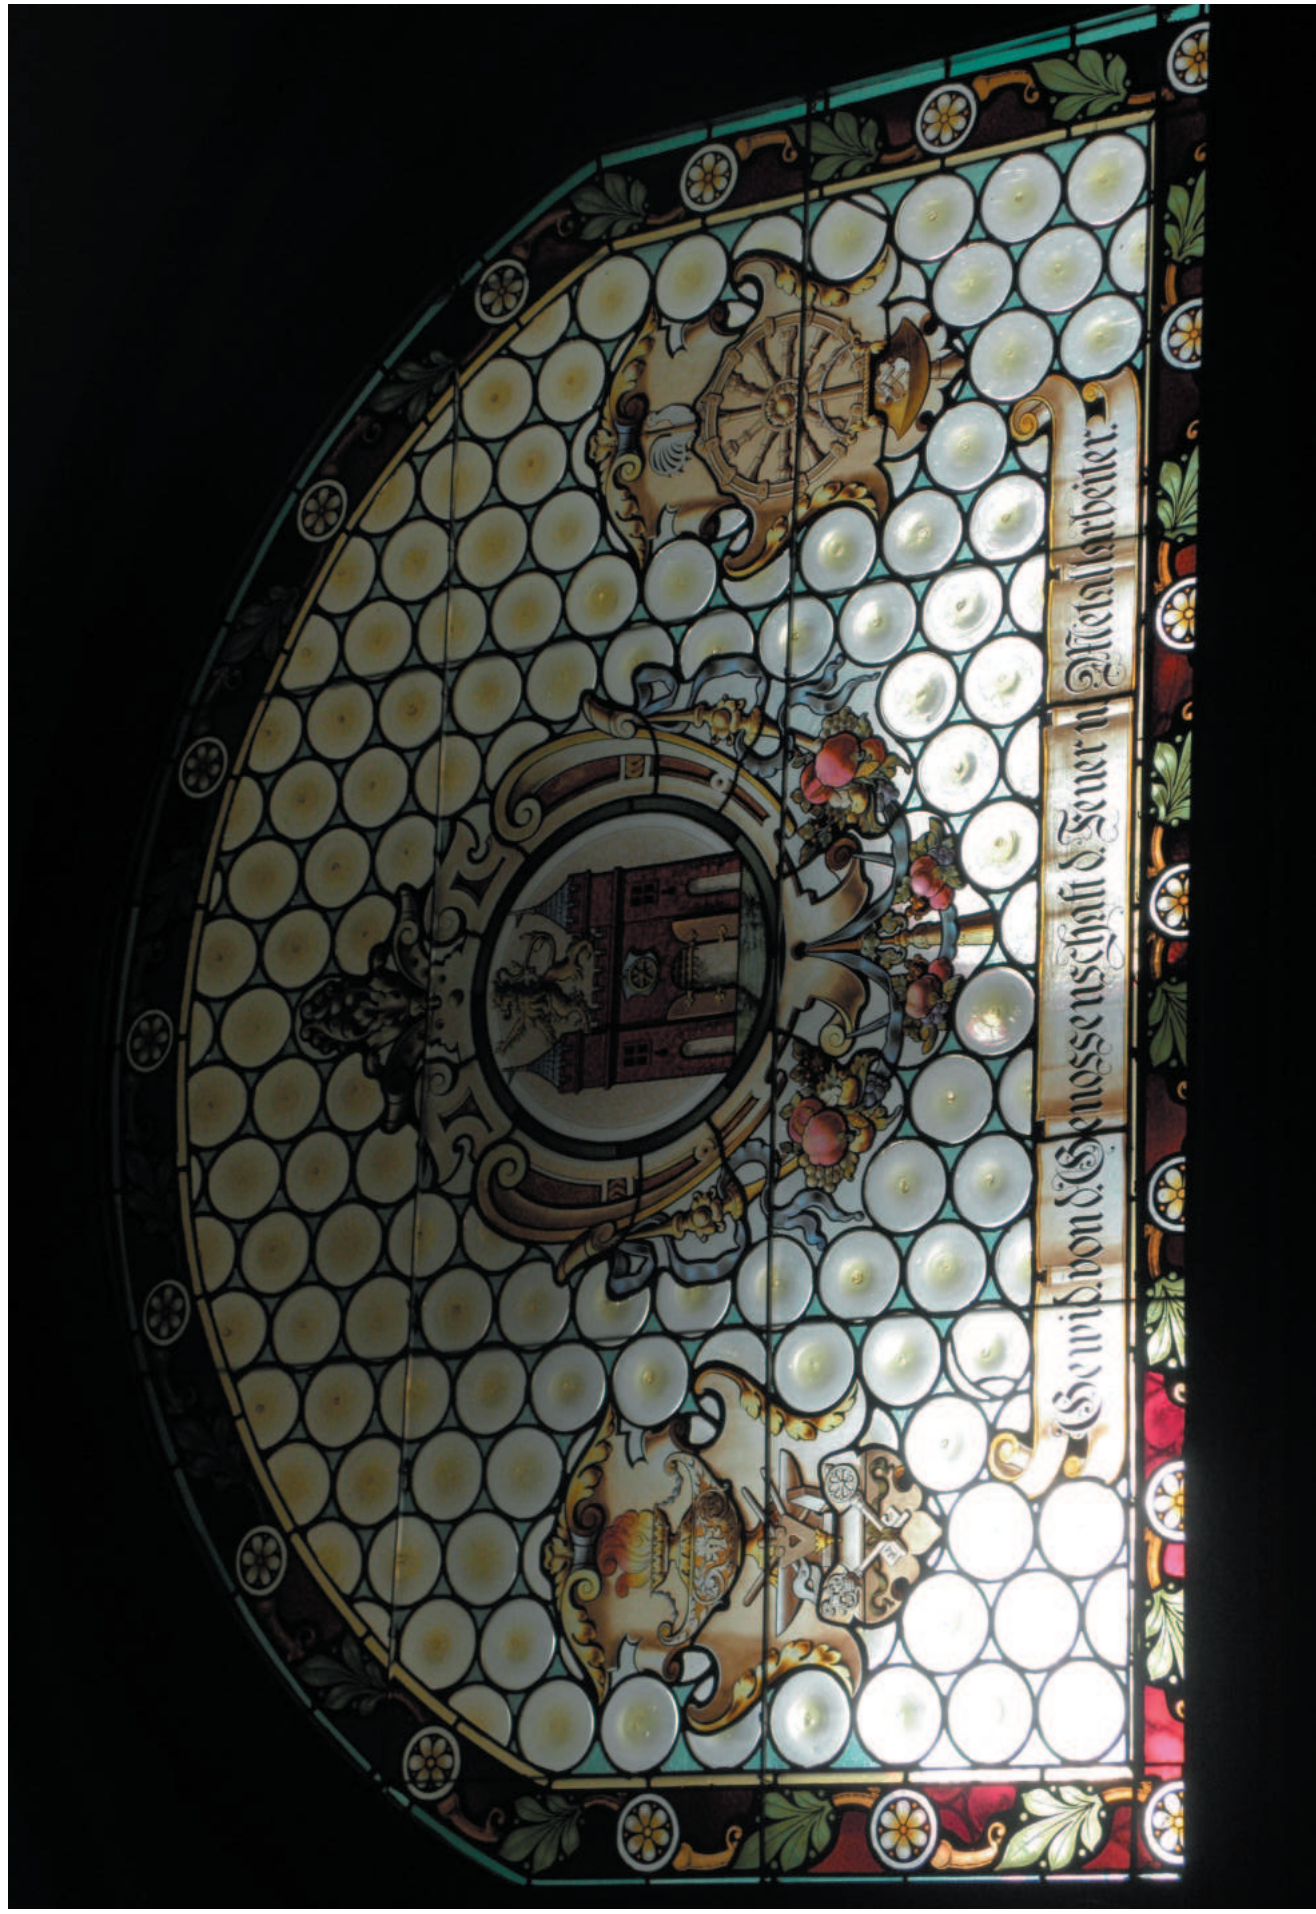
Předsálí. Vitráž pod vrcholem oblouku. Celkový pohled na její současný stav.

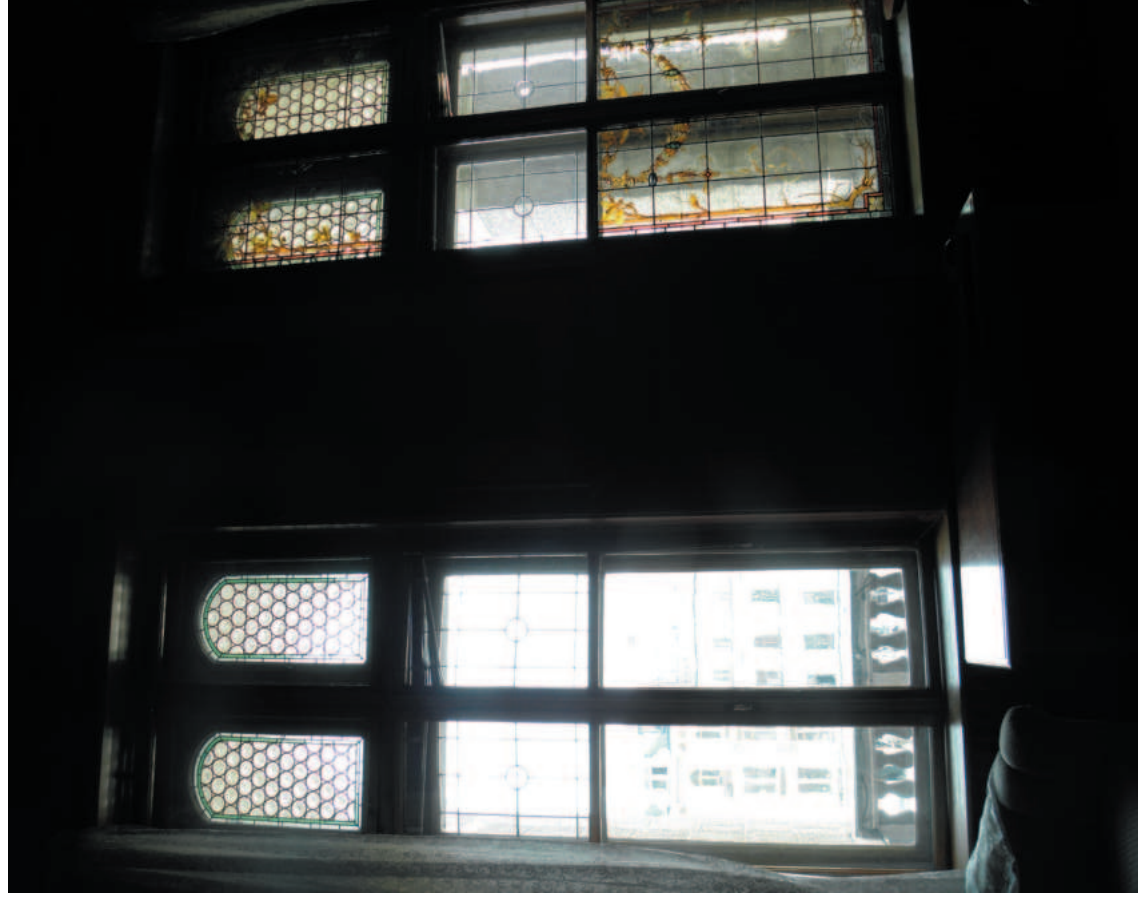
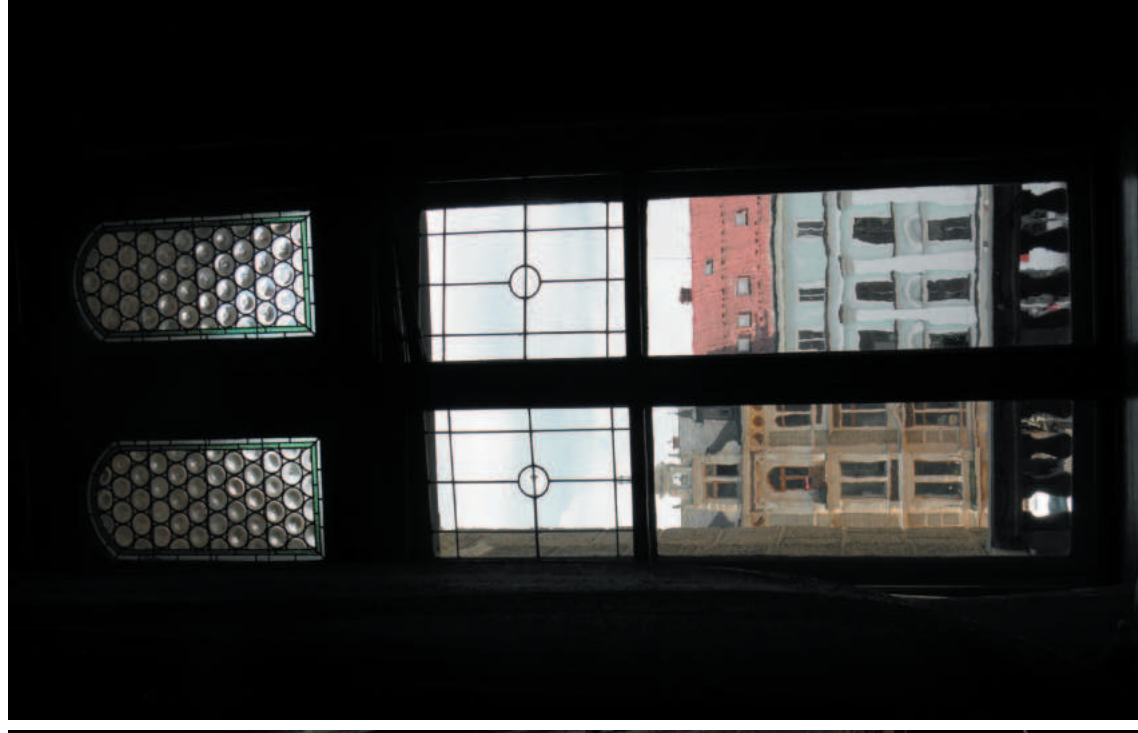
Zasedací místnost č. 209. Zde jsou tři čtyřkřídlá špaletová okna se stejným typem vitrají. Horní výplně jsou z bučen pod nimi jednoduché vitraje se středovou bucnou. U prostředního okna je ještě na vnitřních křídlech malovaná vitraj s rostlinným motivem zhotoveným žlutou (stříbrnou) lazurou a stínováním sklášskou vypalovací barvou. Malovaný motiv je na spodních dvou výplních a na horních dvou výplních. Prostřední výplně jsou z čirého skla, což je nelogické. Předpokládám, že motiv je neúplný a v prostřední části okna se nezachoval. Všechny vitrajové výplně těchto tří oken jsou dožilé a budou se muset přeložit do nové olověné vazby. Výplně složené z bučen mají borduru ze zeleného a čirého skla. Scházející výplně prostředního okna s rostlinným motivem by bylo vhodné rekonstruovat.

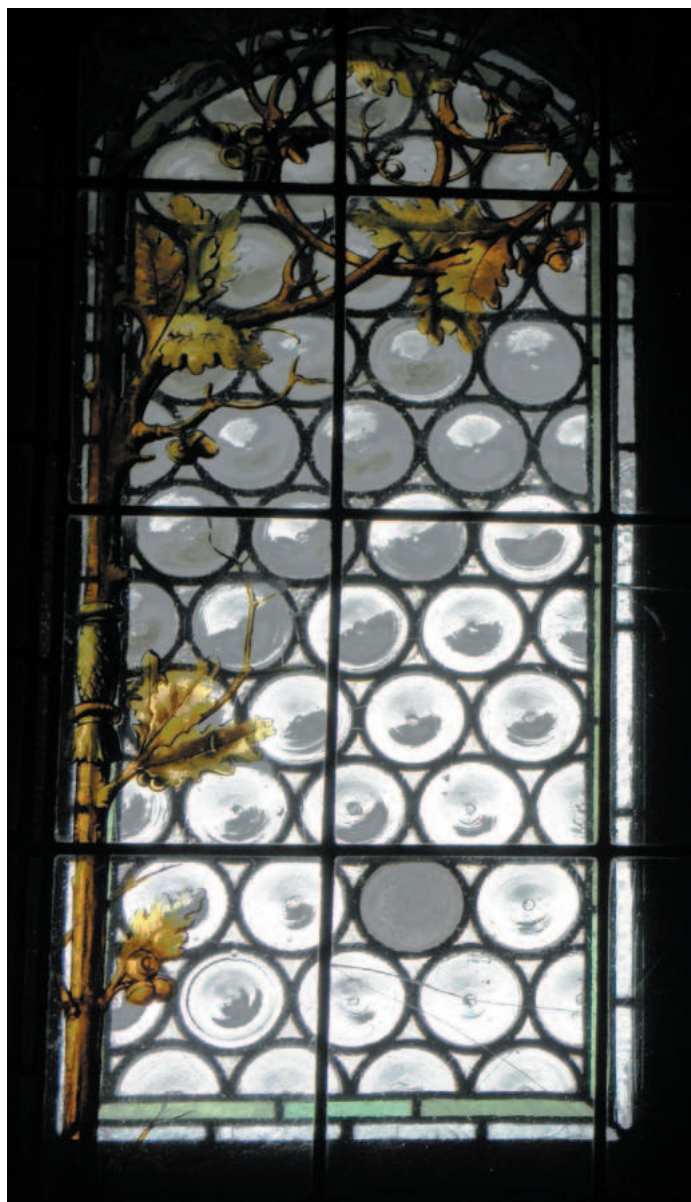
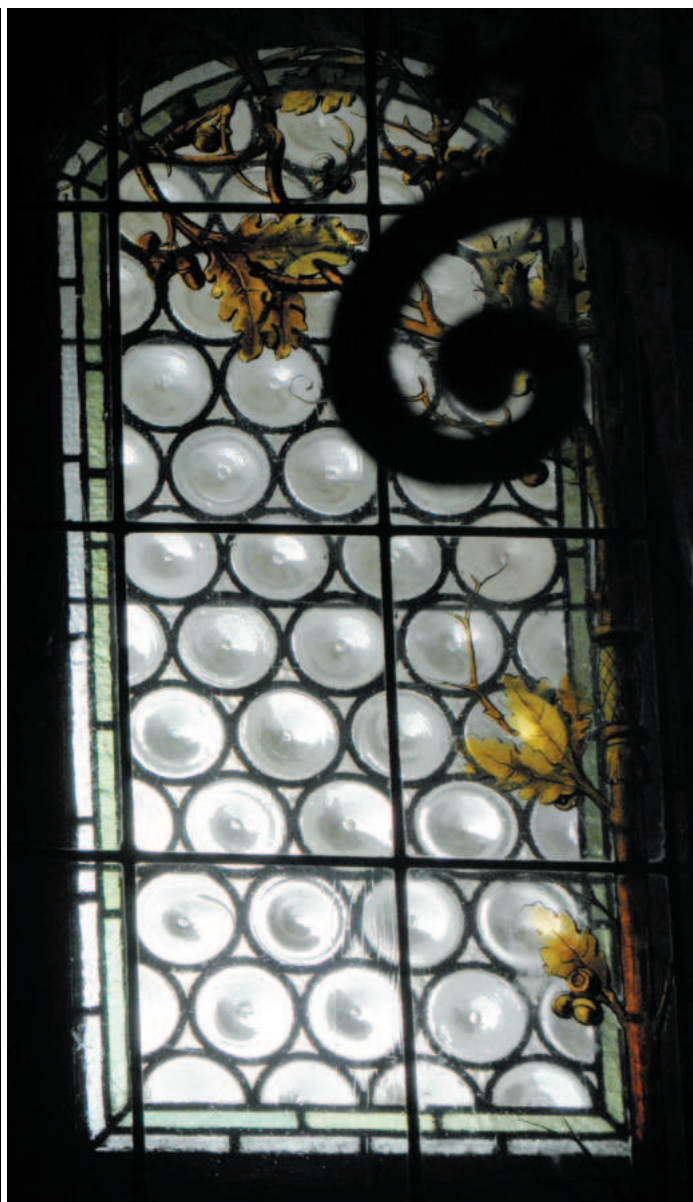
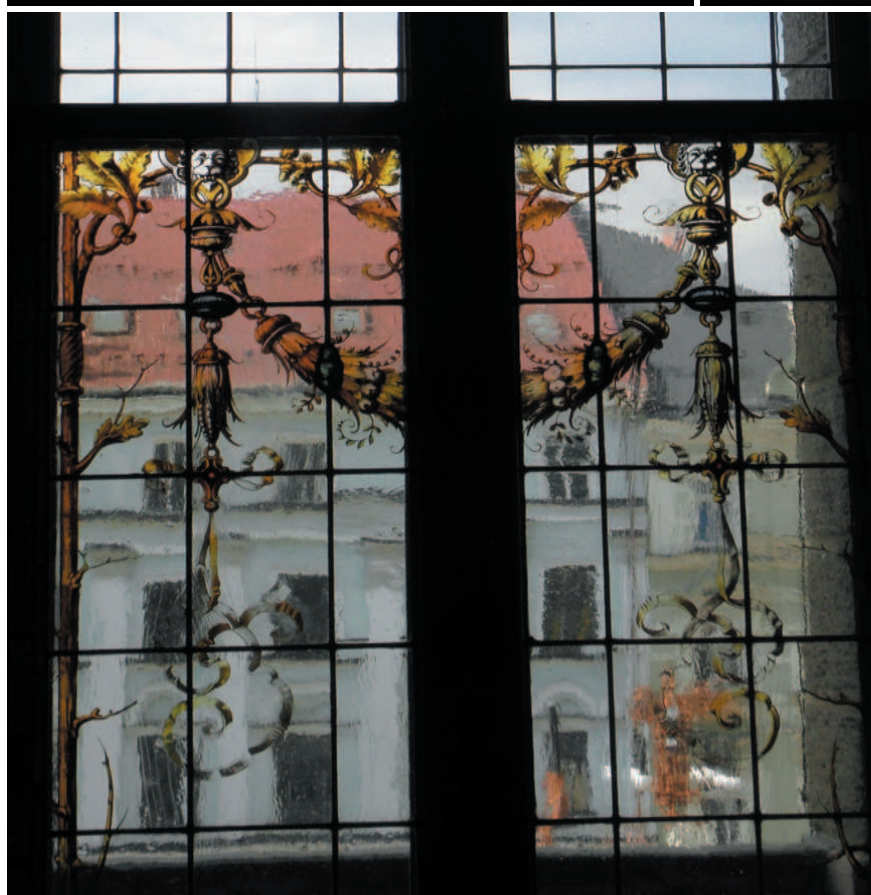
V zasedací místnosti č. 209 jsou v prostředním okně ve vnitřních křídlech osazeny vitrajové výplně s ornamentální rostlinnou malbou. Malba je provedena stříbrnou lazurou a sklářskými vypalovacími barvami. Dvě tyto výplně jsou ve spodní části okna a dvě jsou v horních křídlech. Středová část schází. Jsem přesvědčen, že středová část byla také původně součástí malované vitraje ale tyto středové výplně se zřejmě nezachovaly a byly nahrazeny čirým okenním sklem.

Zasedací místnost č. 209.
Malované výplně vnitřních křídel
prostředního okna.
Středová část schází.

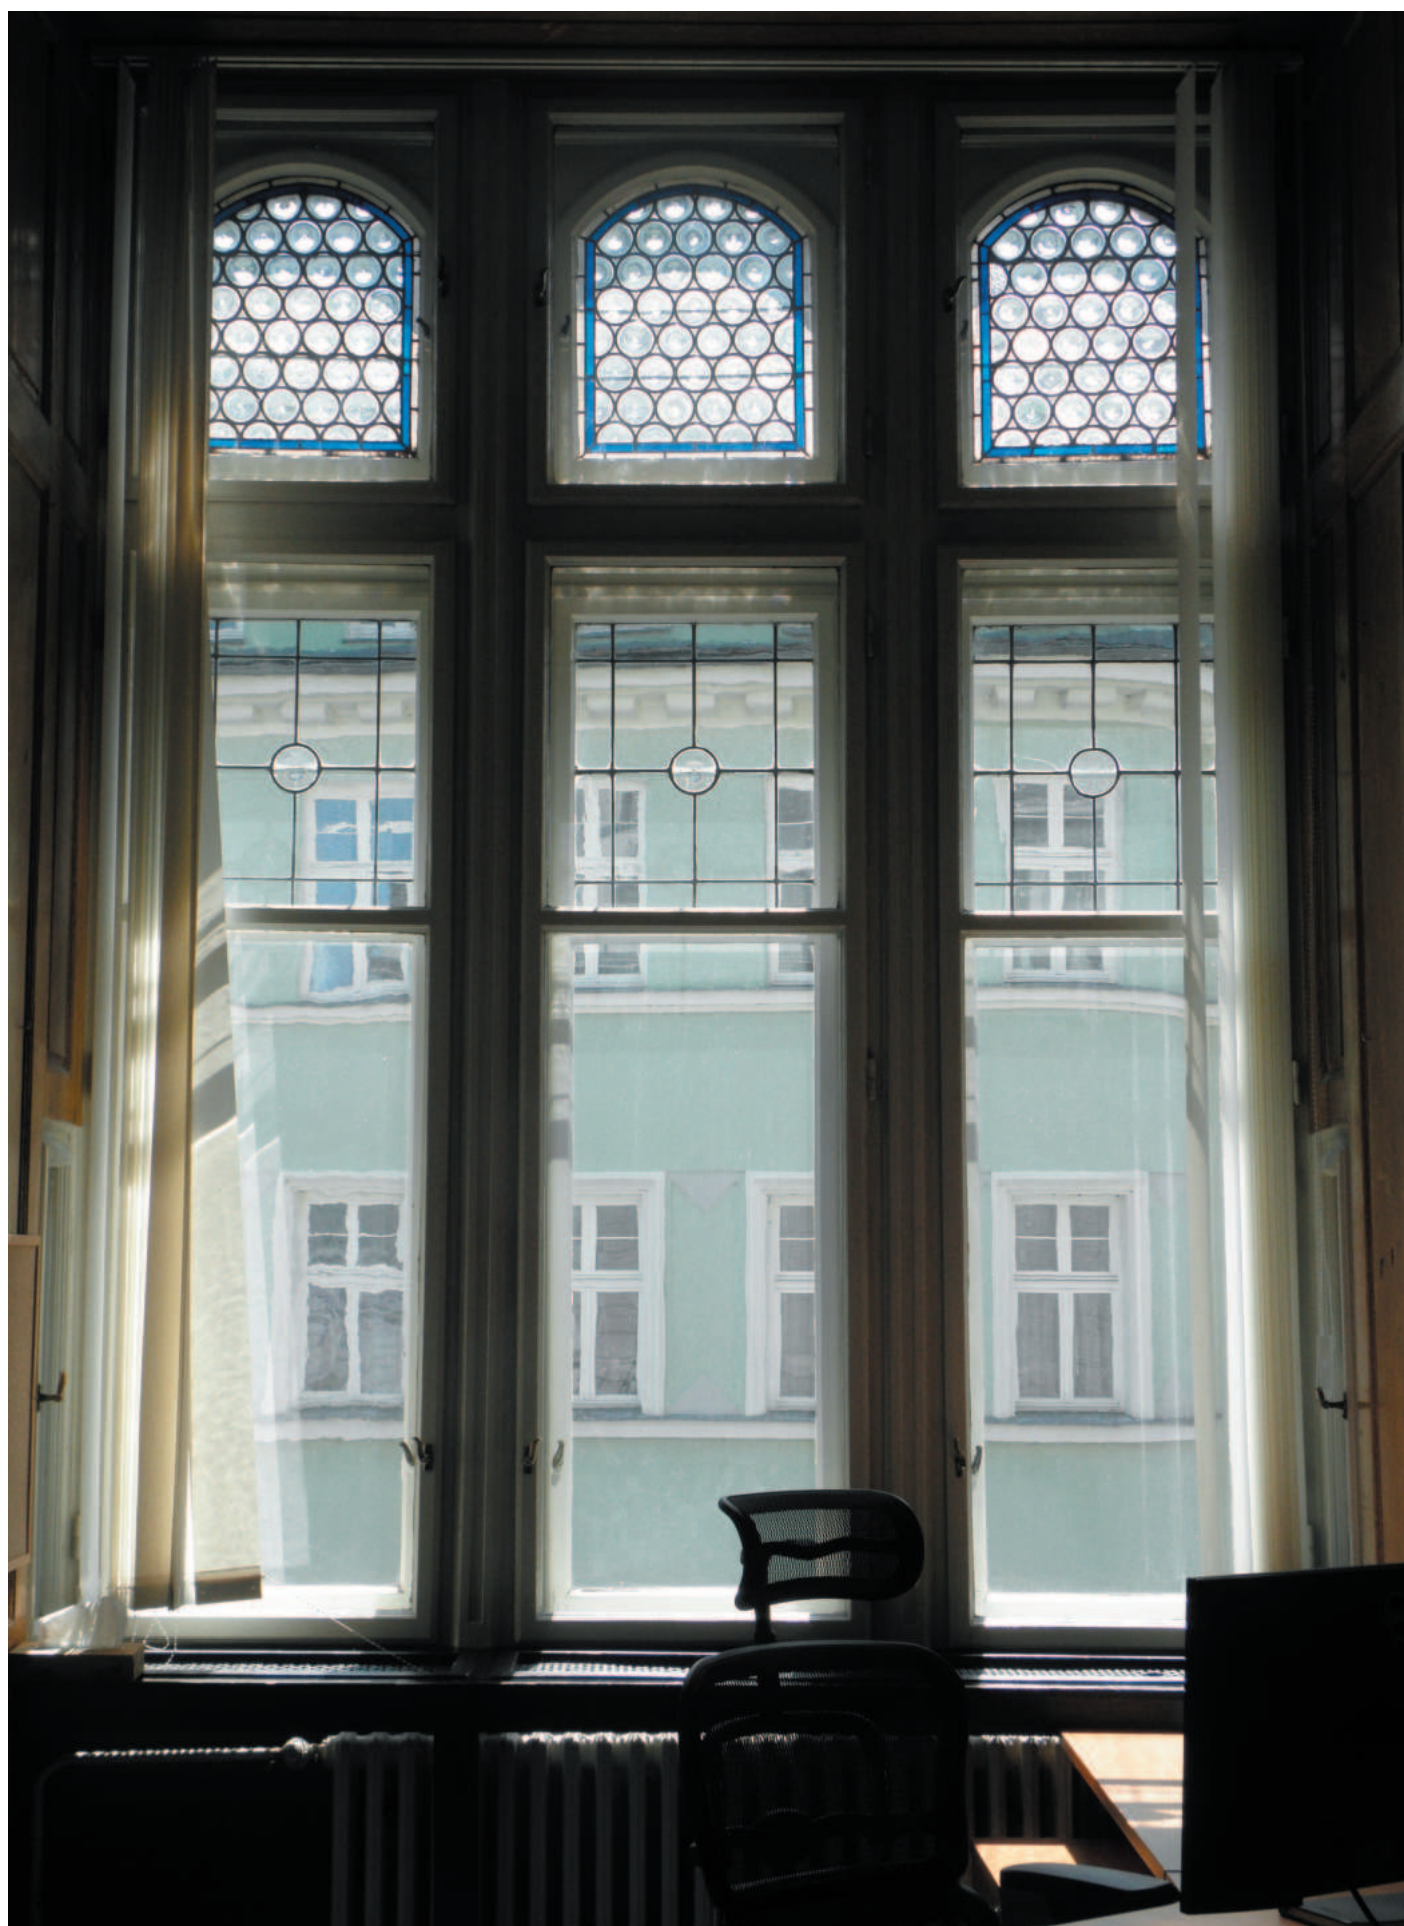
V místnosti č. 217 je jedno trojdílné okno se stejným typem vitrají. Všechny výše jmenované vitraje jsou dožilé a bude je třeba před přemístěním do nových rámců přeložit do nové olověné vazby.
