# RESTAURÁTORSKÝ PRŮZKUM SOUČASNÉHO STAVU VITRAJÍ PŮDNÍCH PROSTORŮ LIBERECKÉ RADNICE

## RESTAURÁTORSKÝ PRŮZKUM

kraj:	Liberecký
okres:	Liberec
obec:	Liberec
název památky:	radnice města Liberce
rejstříkové číslo ÚSKP:	19126/5 - 4114 - radnice
adresa:	nám. Dr. E. Beneše 1 č.p. 1/1, Liberec 1 - Staré město
průzkum památky:	vitraje půdních prostor liberecké radnice

## VITRAJE OKEN PŮDNÍCH PROSTORŮ LIBERECKÉ RADNICE PRŮZKUM STAVU VITRAJÍ.

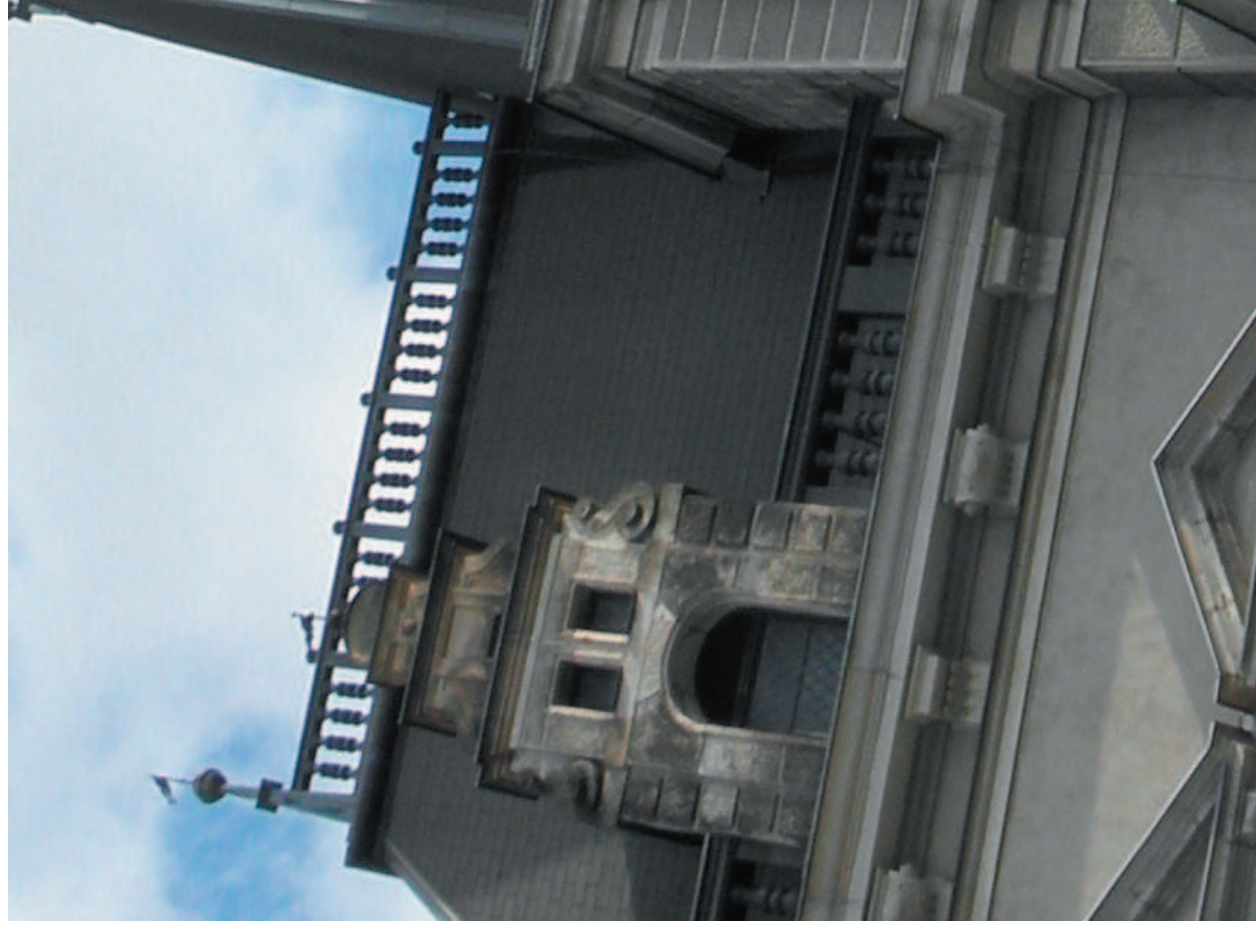
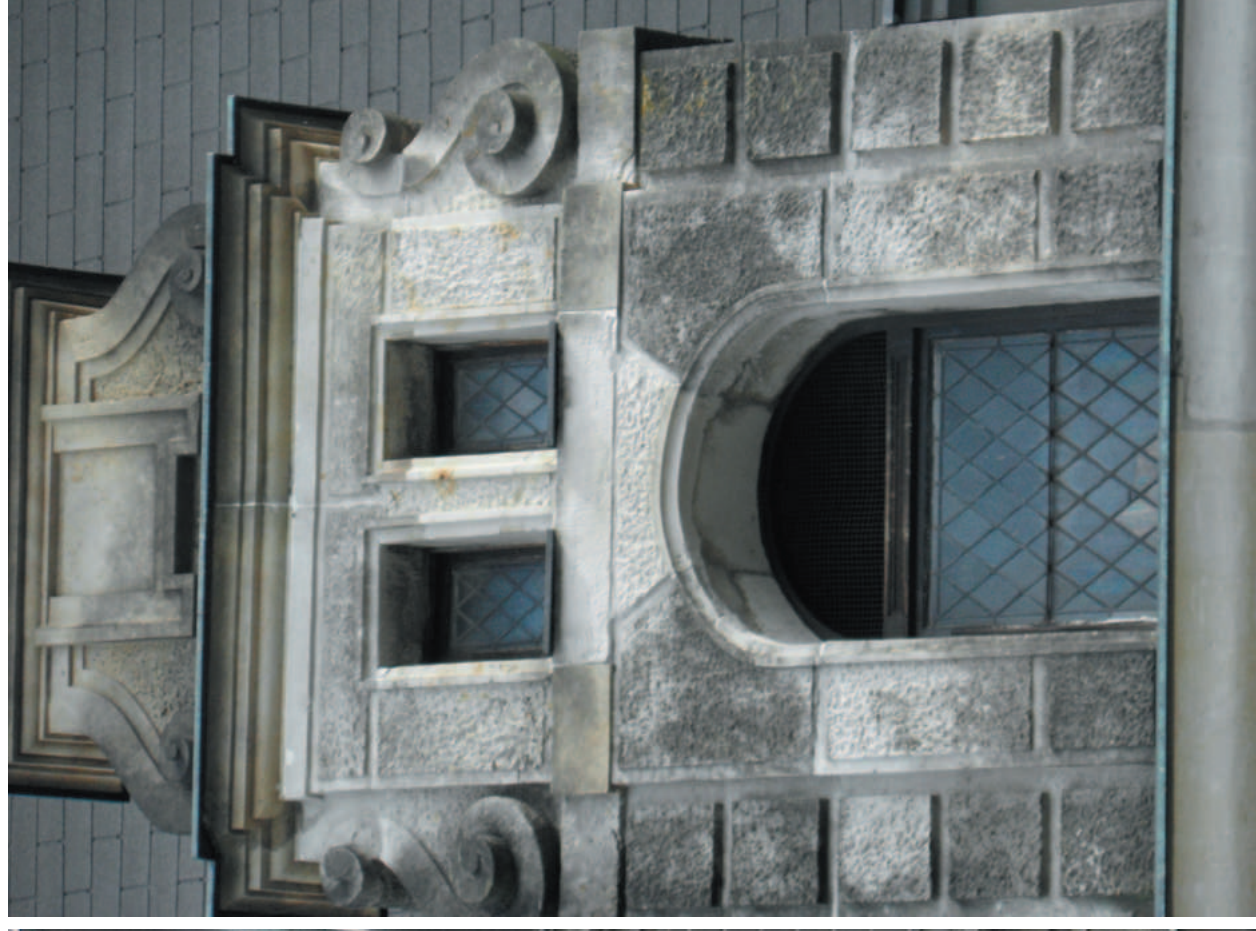
Krajový štít budovy s třemi okny s vitrajemi. Špatný přístup do sníženého půdního prostoru je z místnosti ve třetím patře. Fotodokumentace je provedena jen z exteriéru. Horní oblouková část vitraje schází. Vitraje jsou ještě v původní olověné vazbě. Olověná vazba je již značně zoxidovaná. Plocha výplně je silně znečištěna silným nánosem nečistot.

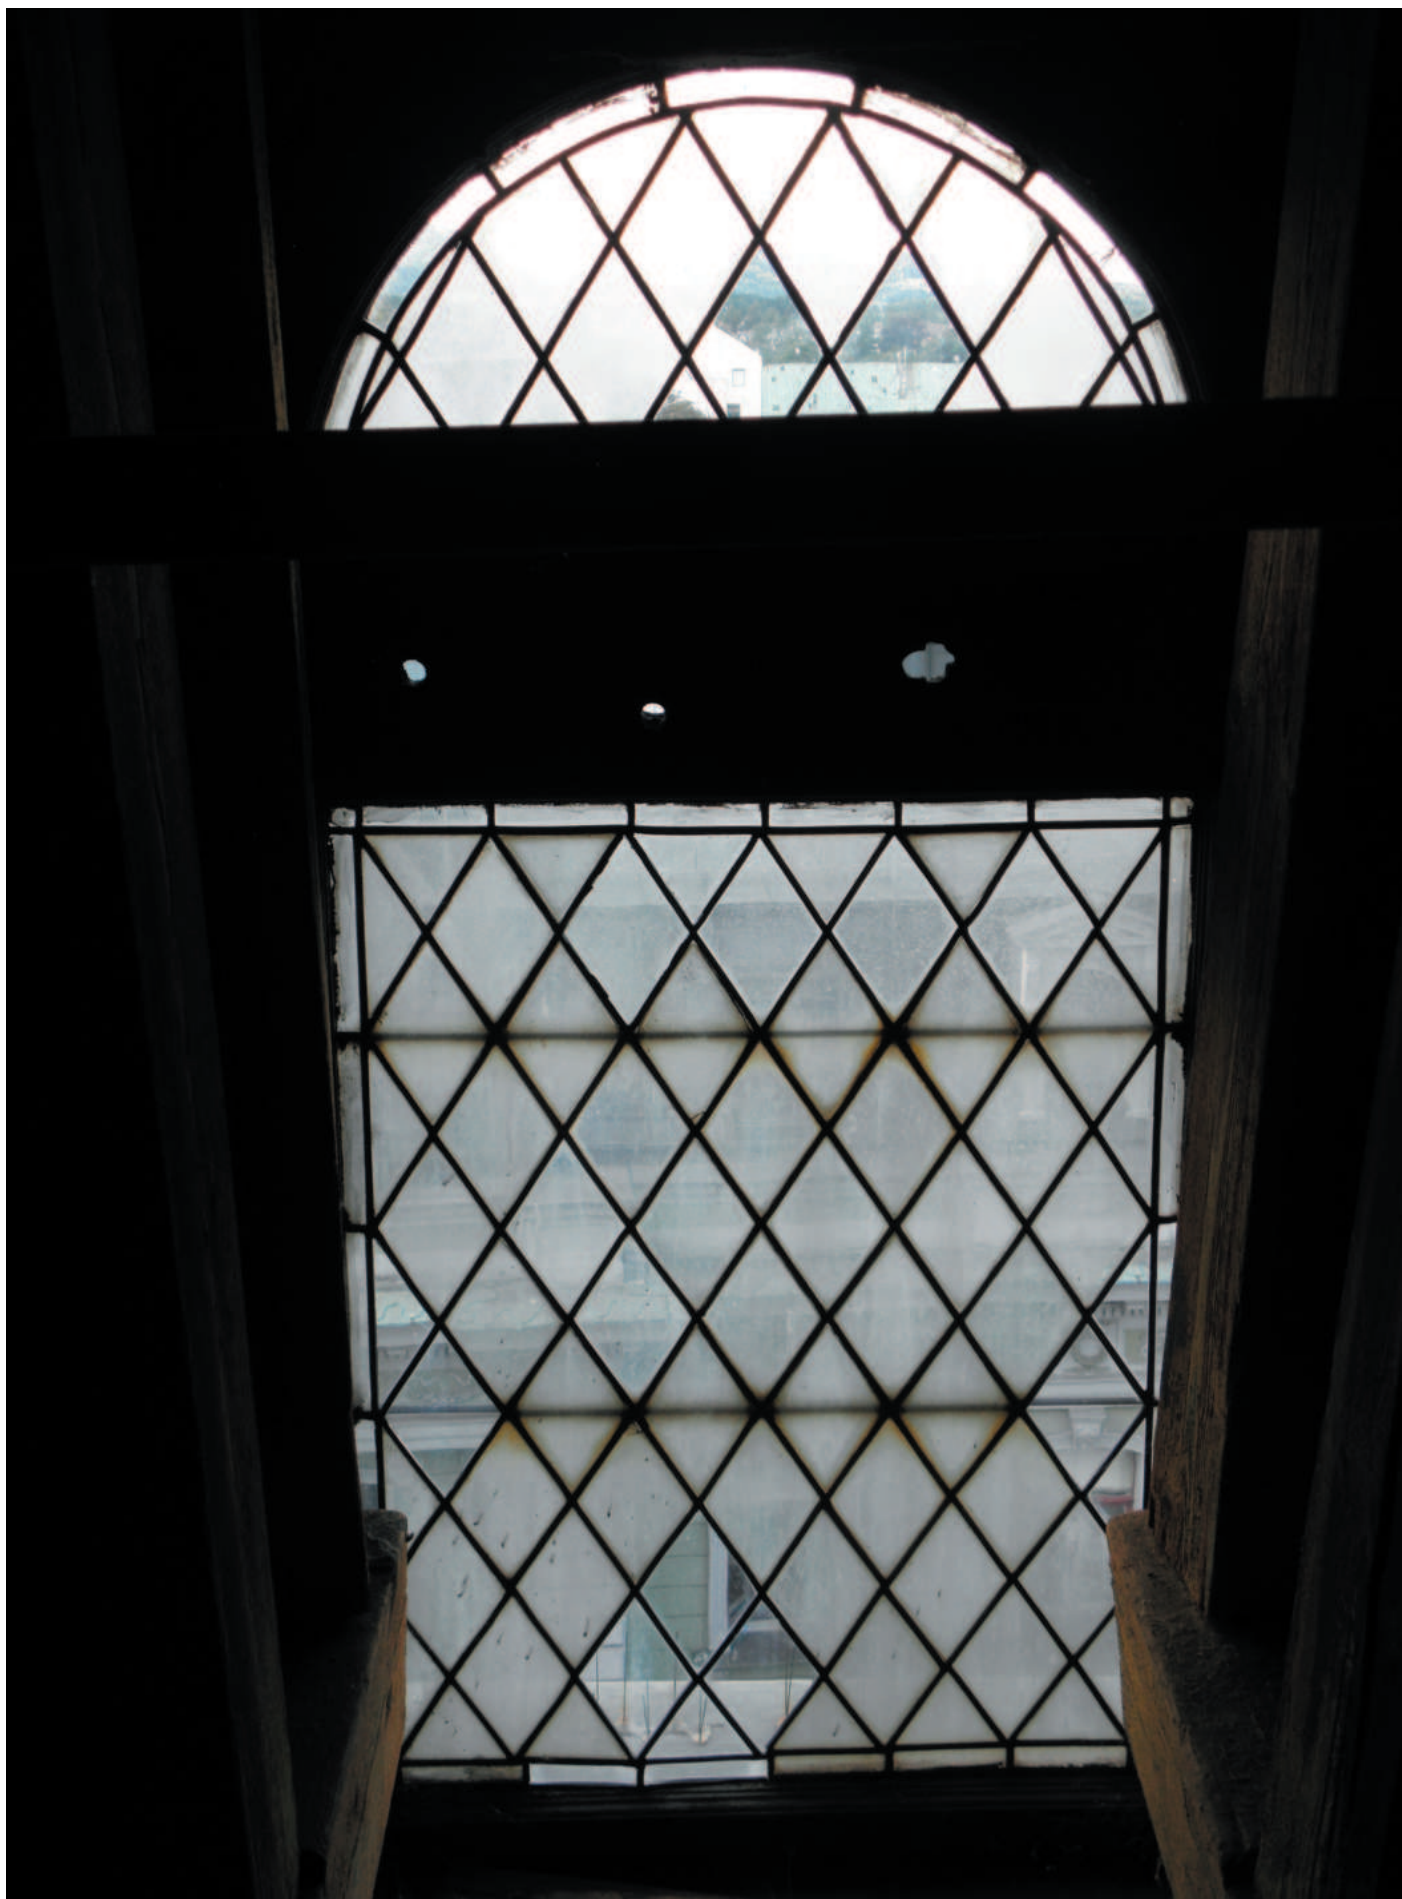
Okno druhého štítu. Vitrajové výplně jsou dožilé, velmi znečištěné a v ploše uvolněné.

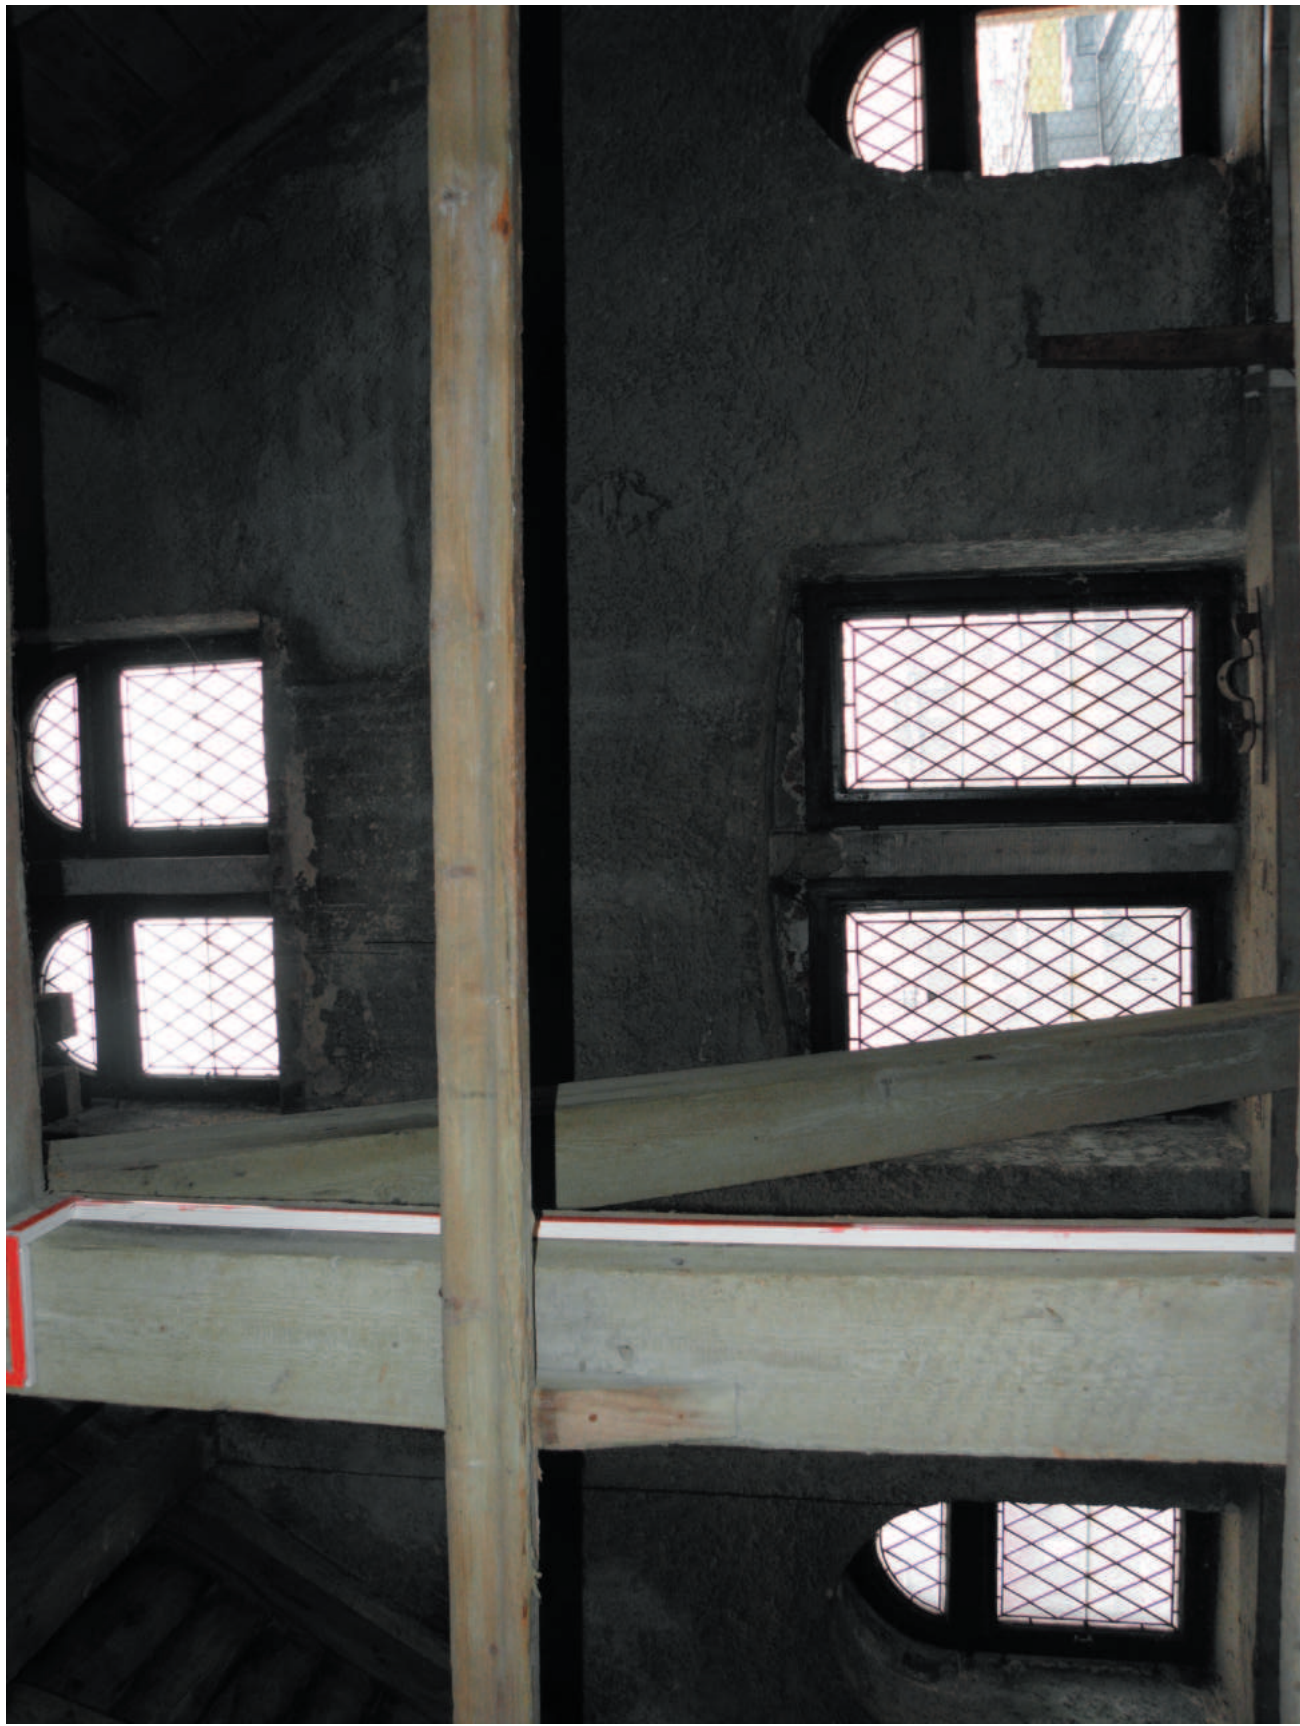
Okna třetího – velkého štítu. Spodní vitrajová výplň okna na pravé straně schází.  
Je tam jen rám osazený pleťvem. Vitraje jsou dožilé a značně znečištěné.

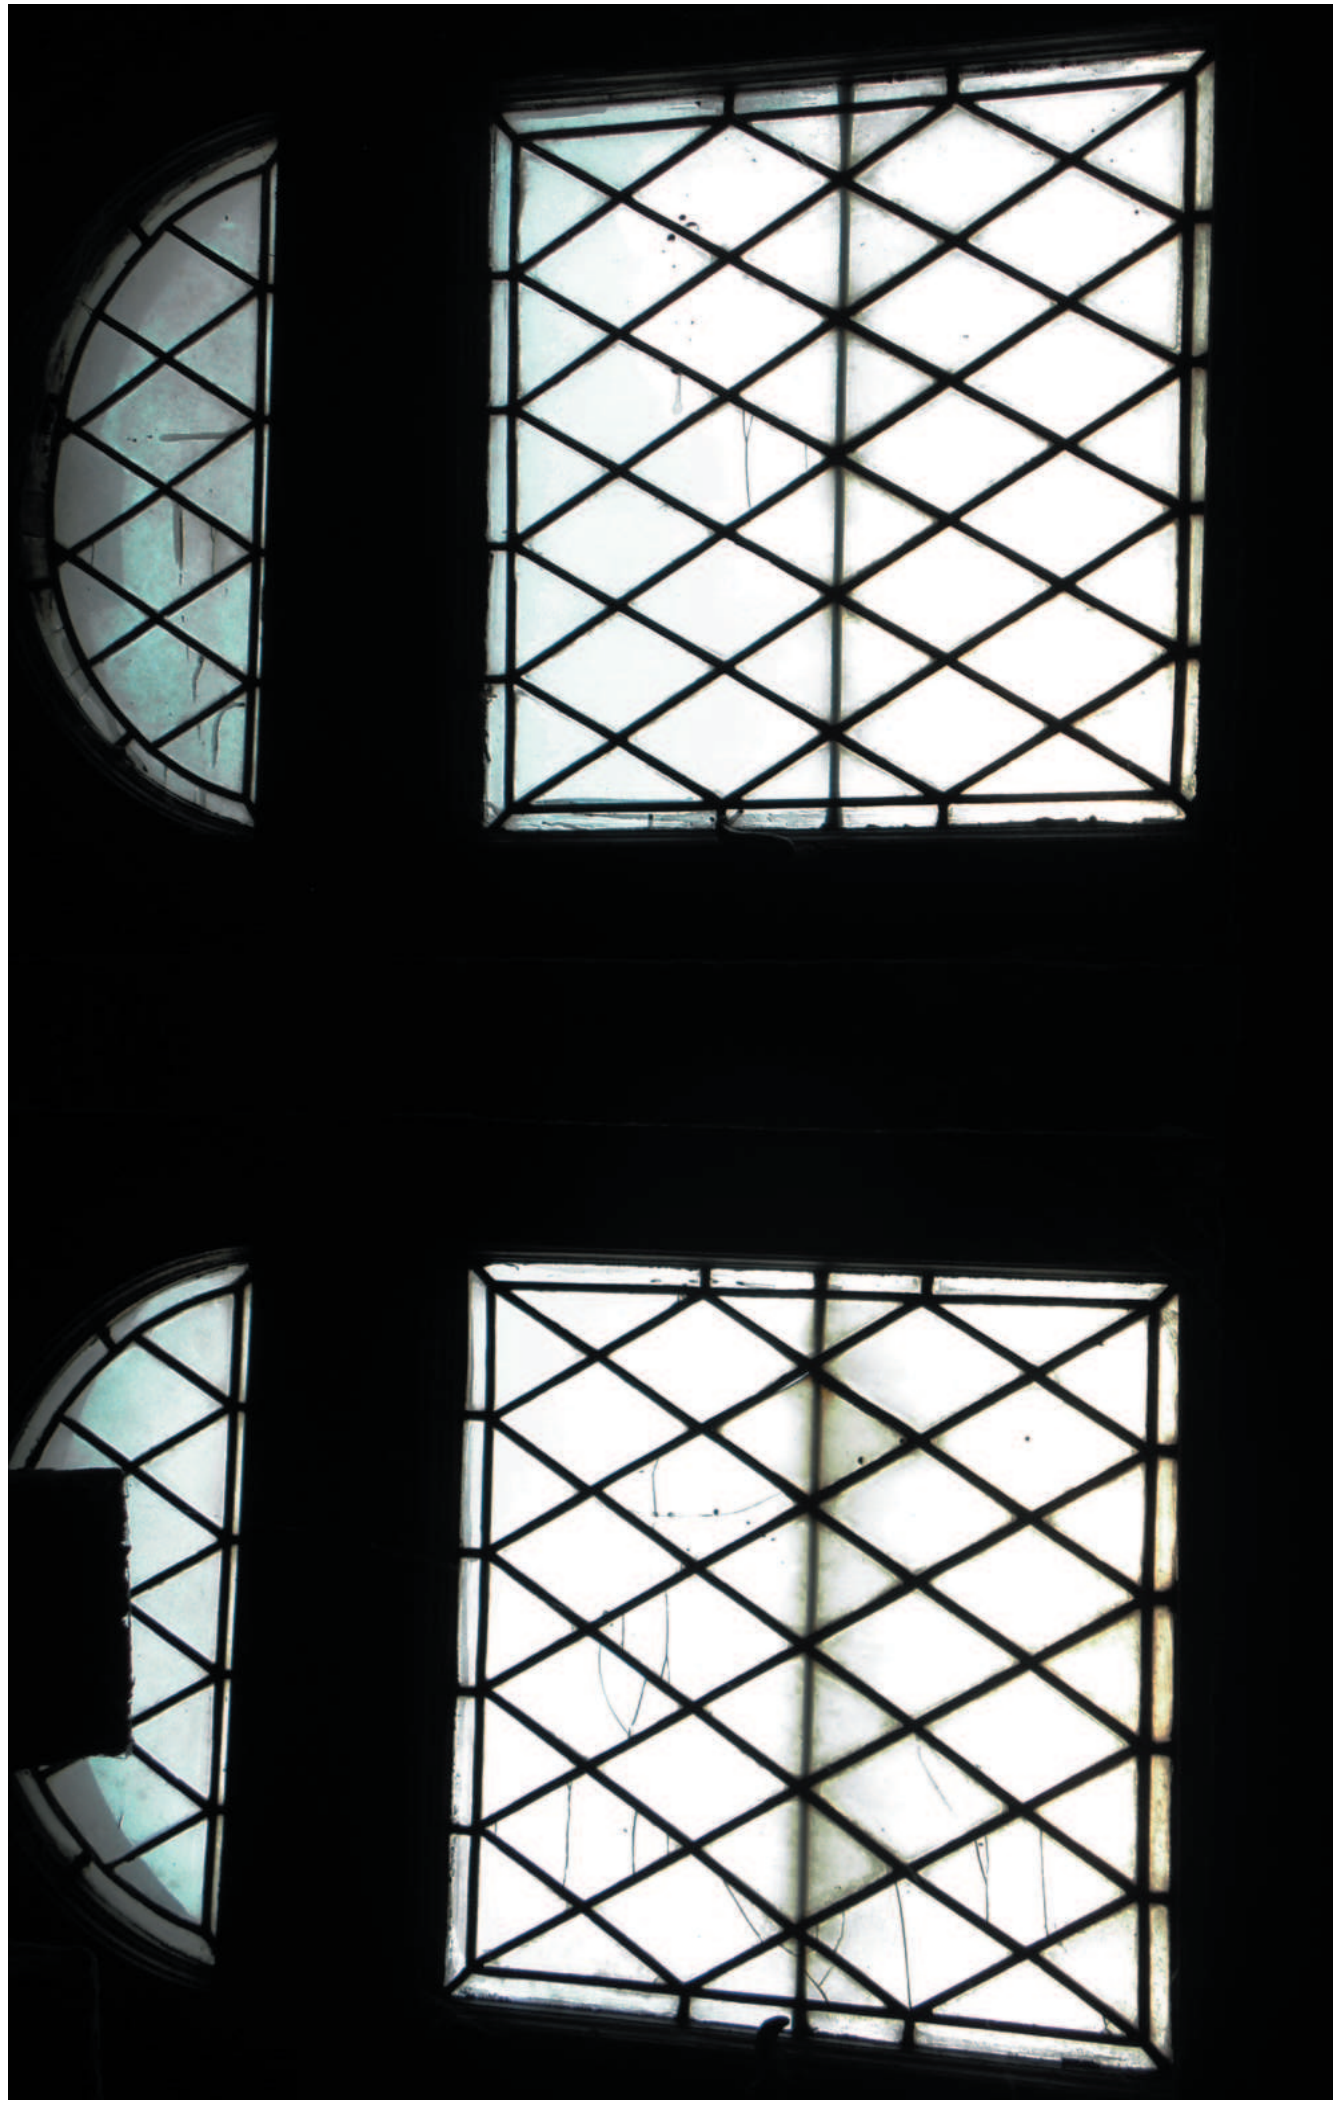
Vitraje horních dvou oken jsou na mnoha místech popraskané.

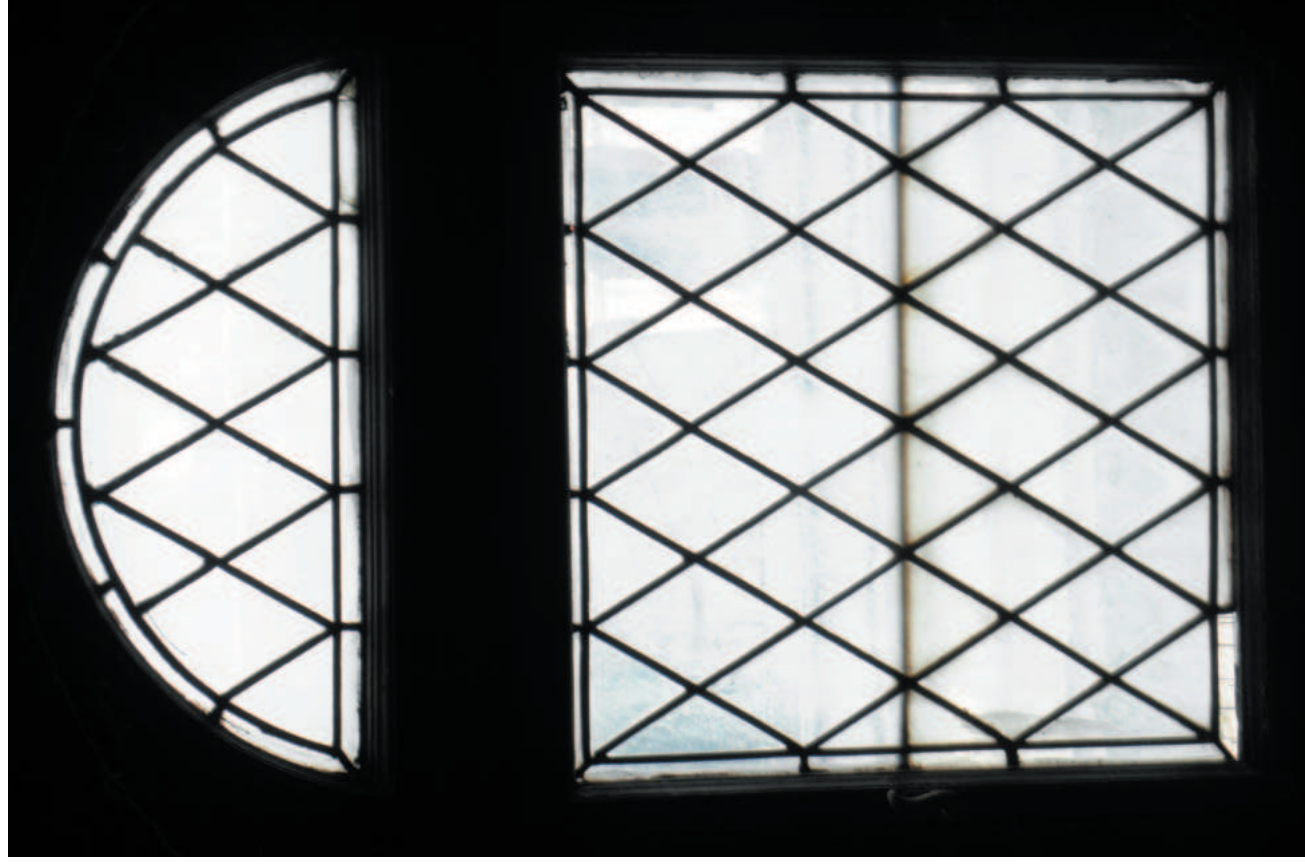
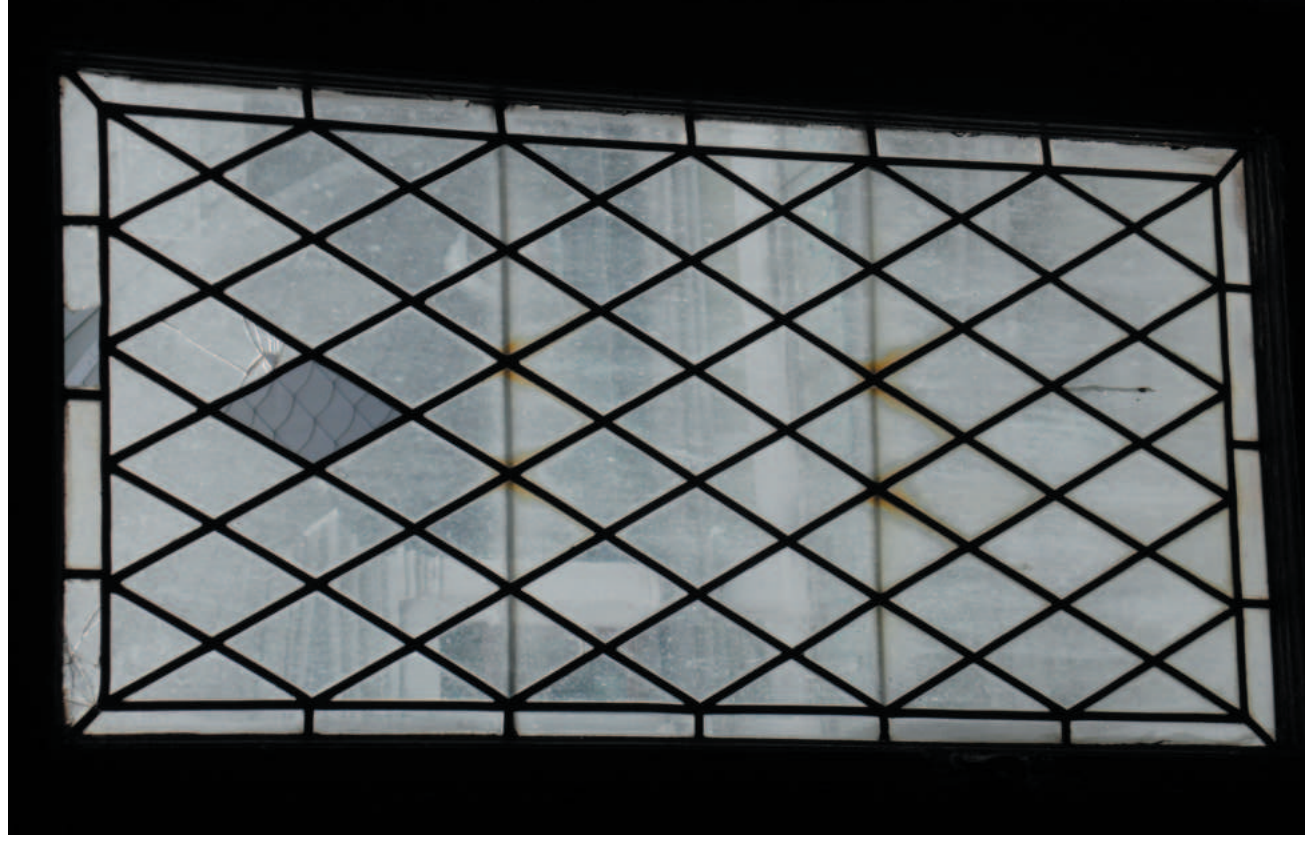
U spodní výplně levého okna je vypadnutý spodní levý díl bordury. Obdélníková výplň je v horní části uvolněná z rámu a má poškozený kosočtvercový díl. Do výplně je vložen neoriginální díl skla.

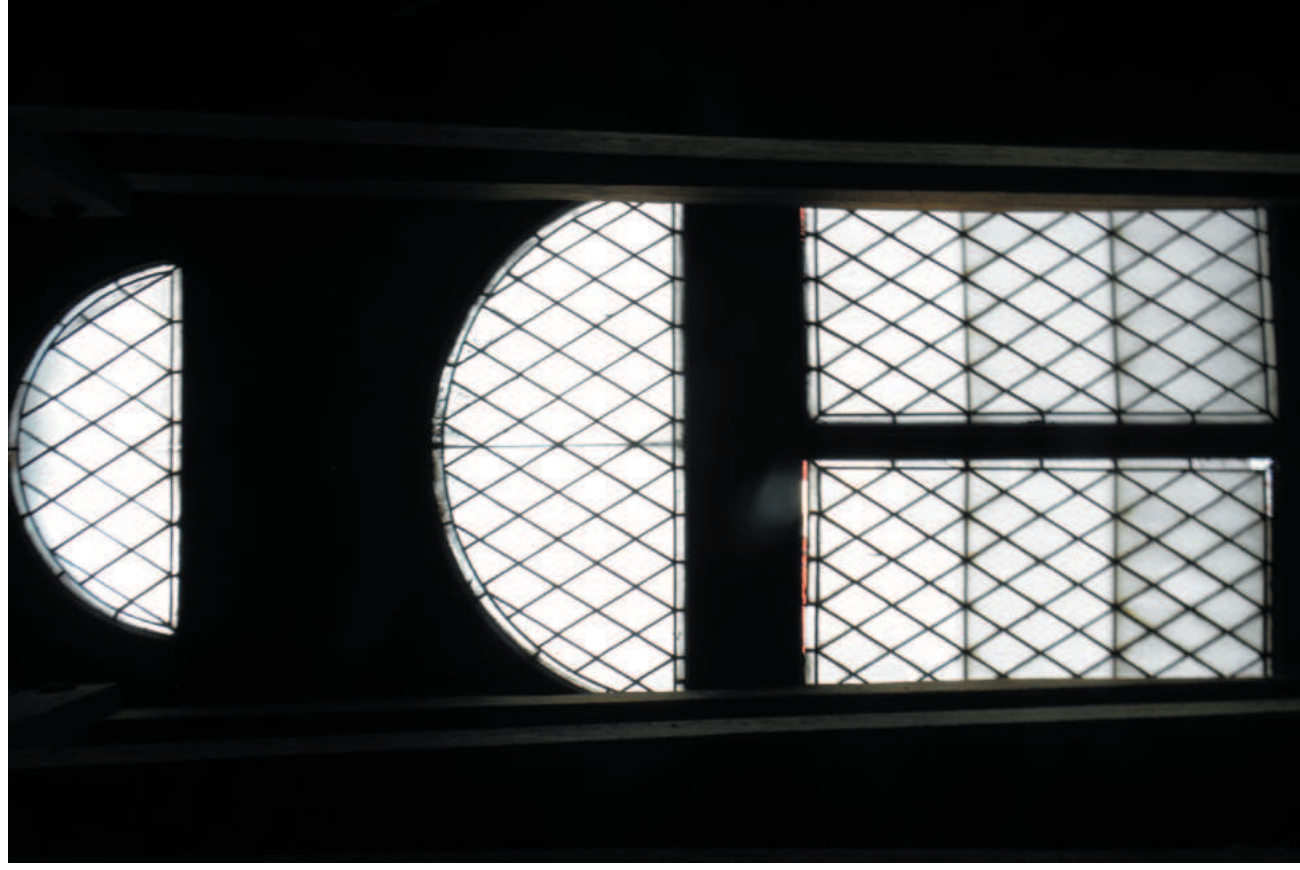
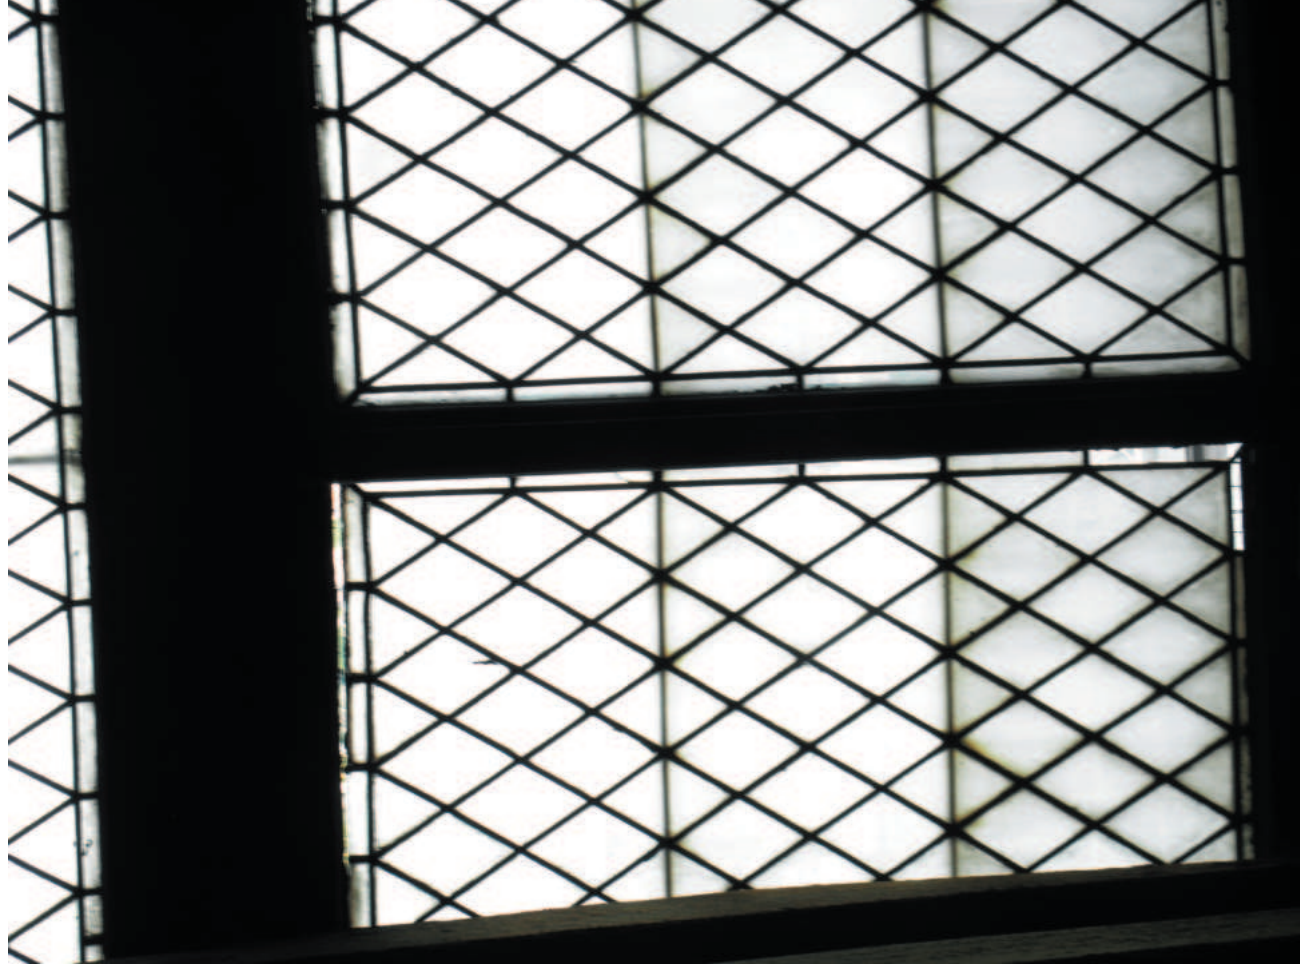
Okno středového štítu levé strany radnice. Vitraj okna je dožilá. Výplně jsou uvolněné. Levá spodní výplň je v horní i dolní části poškozená. Nahoře je také uvolněná z rámu okenního křídla.

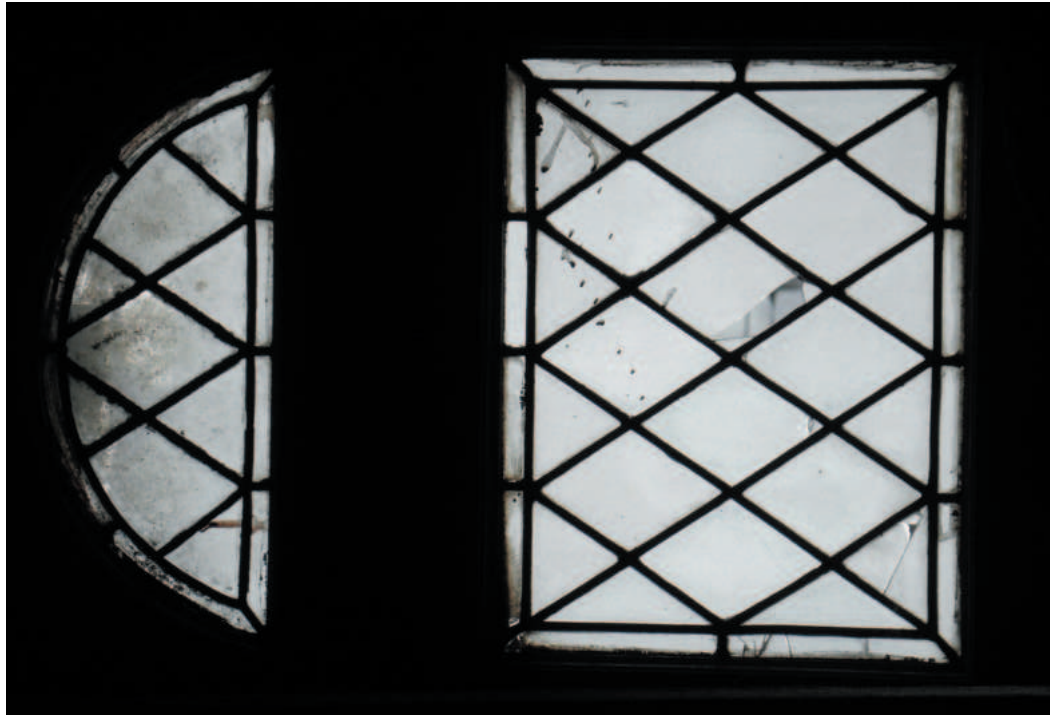
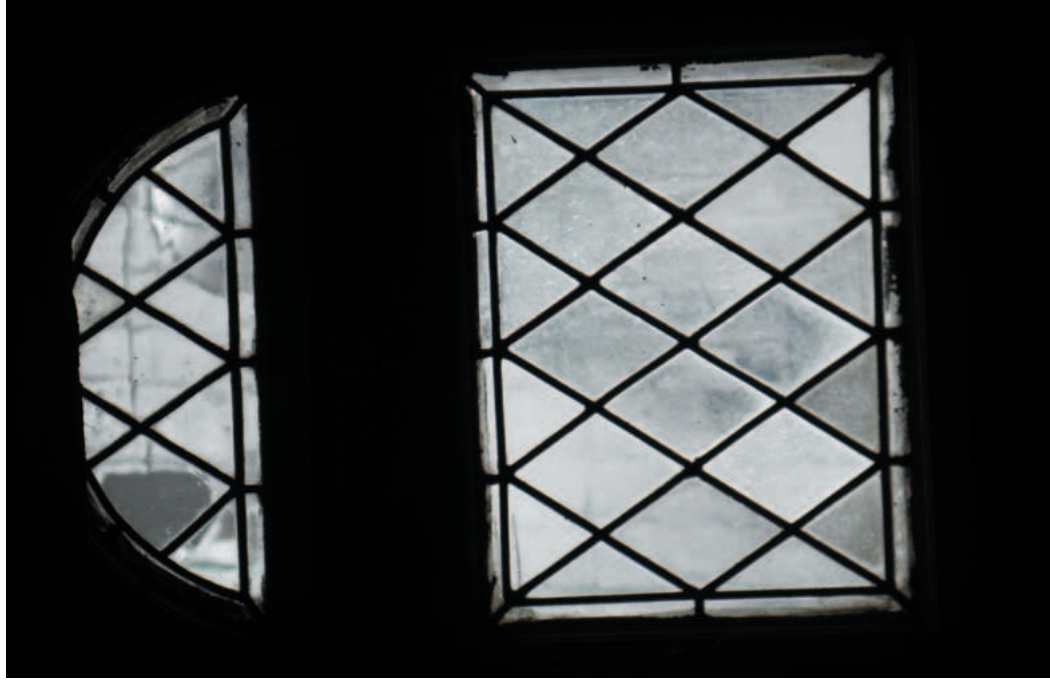
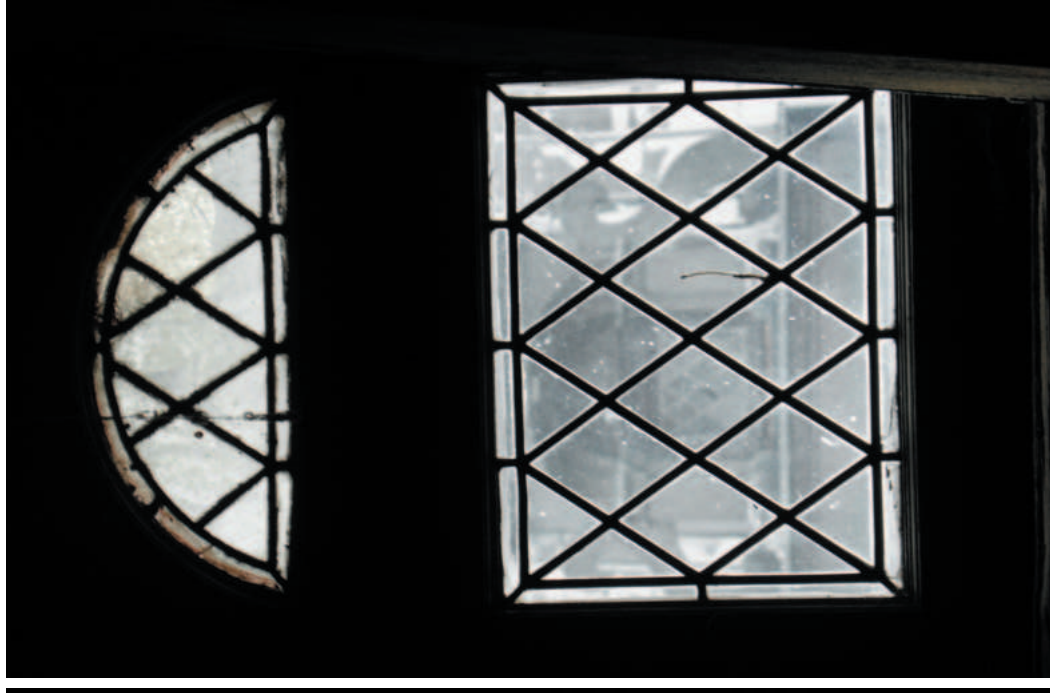
Vítraje okének levé strany směřující do atria radnice. Foceno bez blesku. Na prvním snímku je vidět poškození výplní.  
Na všech snímcích je vidět značné znečištění výplní. Výplně jsou dožilé.

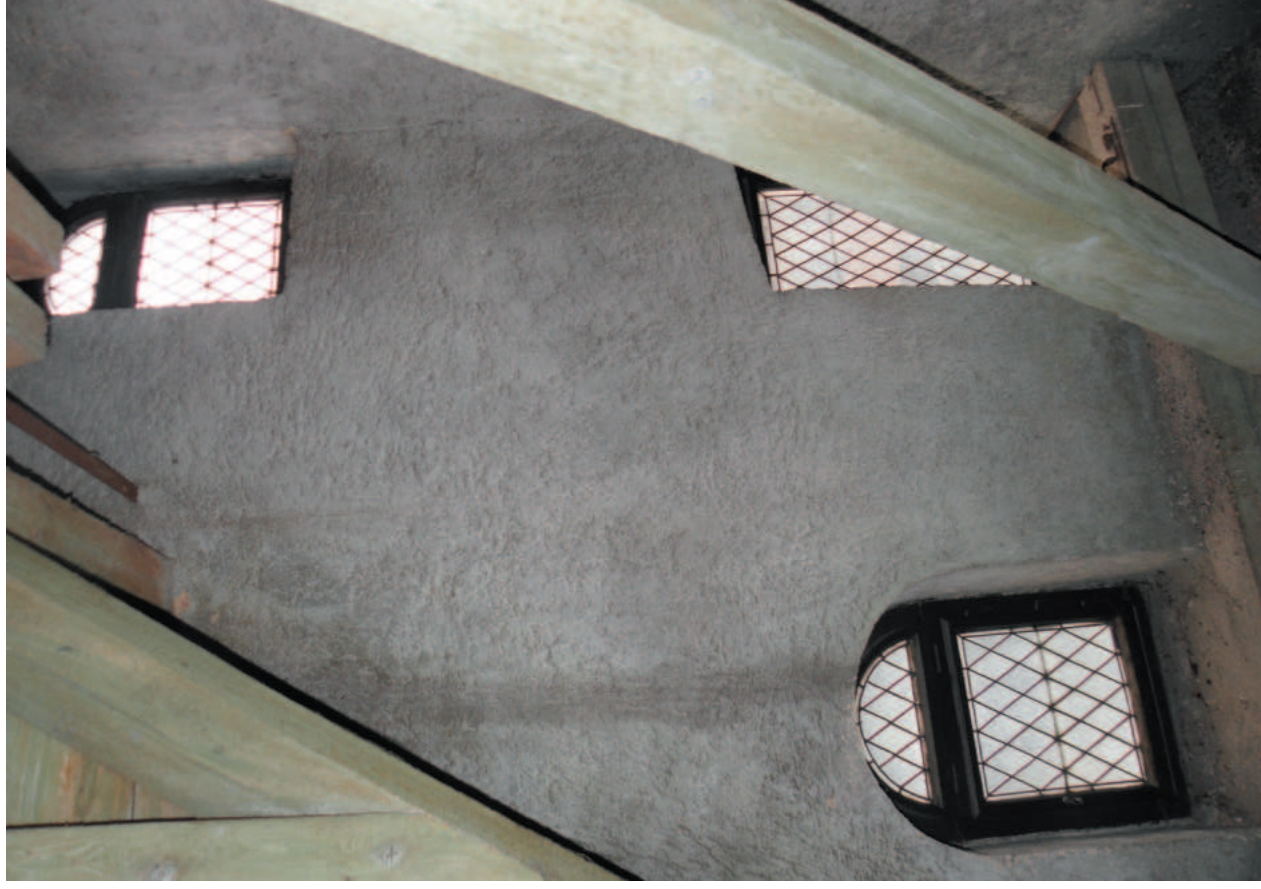
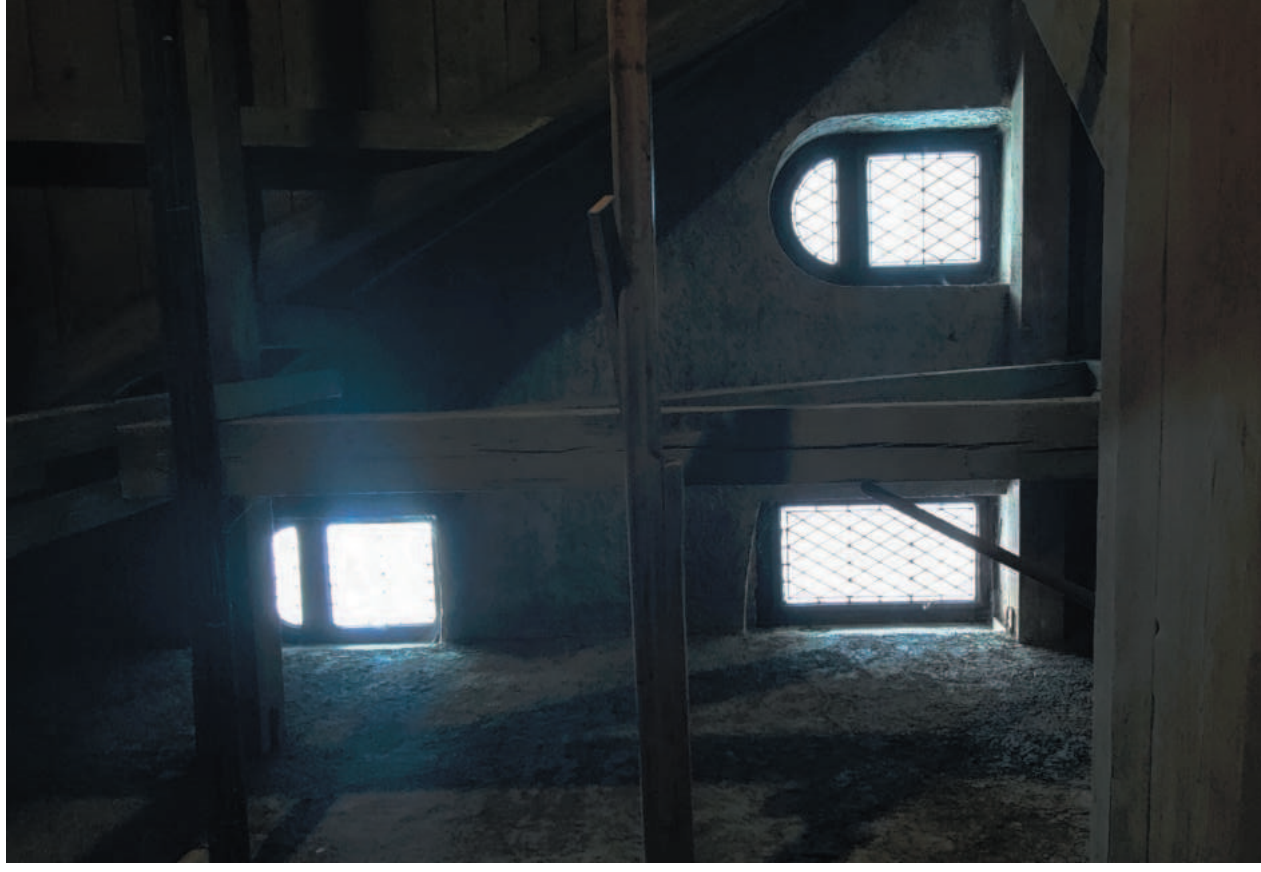
Okna pátého – velkého štítu jsou uprostřed rozdělena zděnou příčkou která odděluje levou půdní místnost od přední půdní místnosti. Tři okna jsou v přední půdní místnosti a tři okna v levé půdní místnosti. Všechny vitraje těchto oken jsou opět dožilé. Vitraje tří oken přední místnosti jsou v plochách neporušené ale olověná vazba je velmi zoxidovaná. Okna tří oken umístěných v levé místnosti jsou v horším stavu.

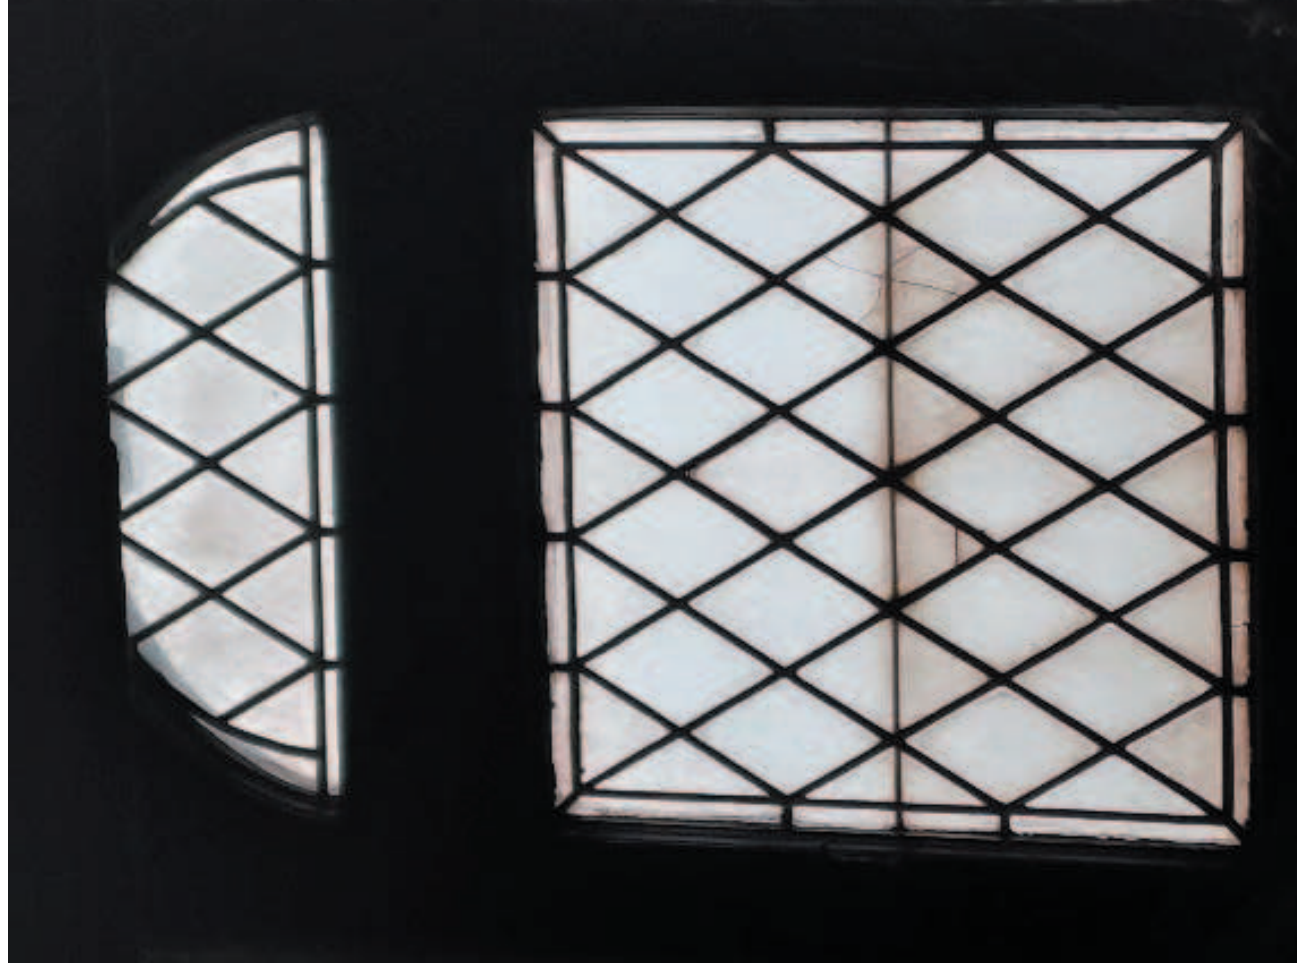
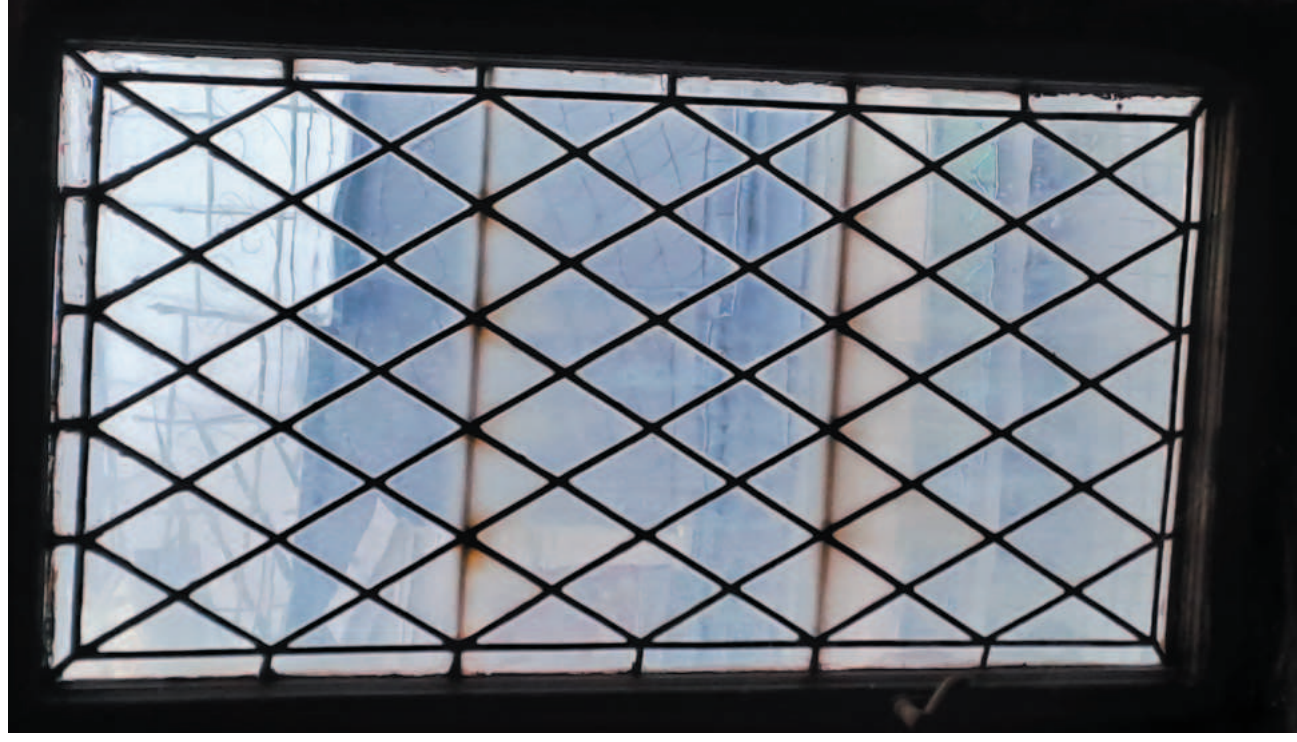
Vitrage horního a dolního okna velkého štítu umístěné v levé místnosti. U horního okna jsou ve spodní výplni poškozeny dva kosočtverce a u výplně dolního okna v horní části schází jeden díl bordury a výplň je uvolněná v horní části z rámu.
