# RESTAURÁTORSKÝ PRŮZKUM SOUČASNÉHO STAVU VITRAJÍ PŮDNÍCH PROSTORŮ LIBERECKÉ RADNICE

## RESTAURÁTORSKÝ PRŮZKUM

kraj:	Liberecký
okres:	Liberec
obec:	Liberec
název památky:	radnice města Liberce
rejstříkové číslo ÚSKP:	19126/5 - 4114 - radnice
adresa:	nám. Dr. E. Beneše 1 č.p. 1/1, Liberec 1 - Staré město
průzkum památky:	vitraje půdních prostor liberecké radnice

## VITRAJE OKEN PŮDNÍCH PROSTORŮ LIBERECKÉ RADNICE PRŮZKUM STAVU VITRAJÍ.

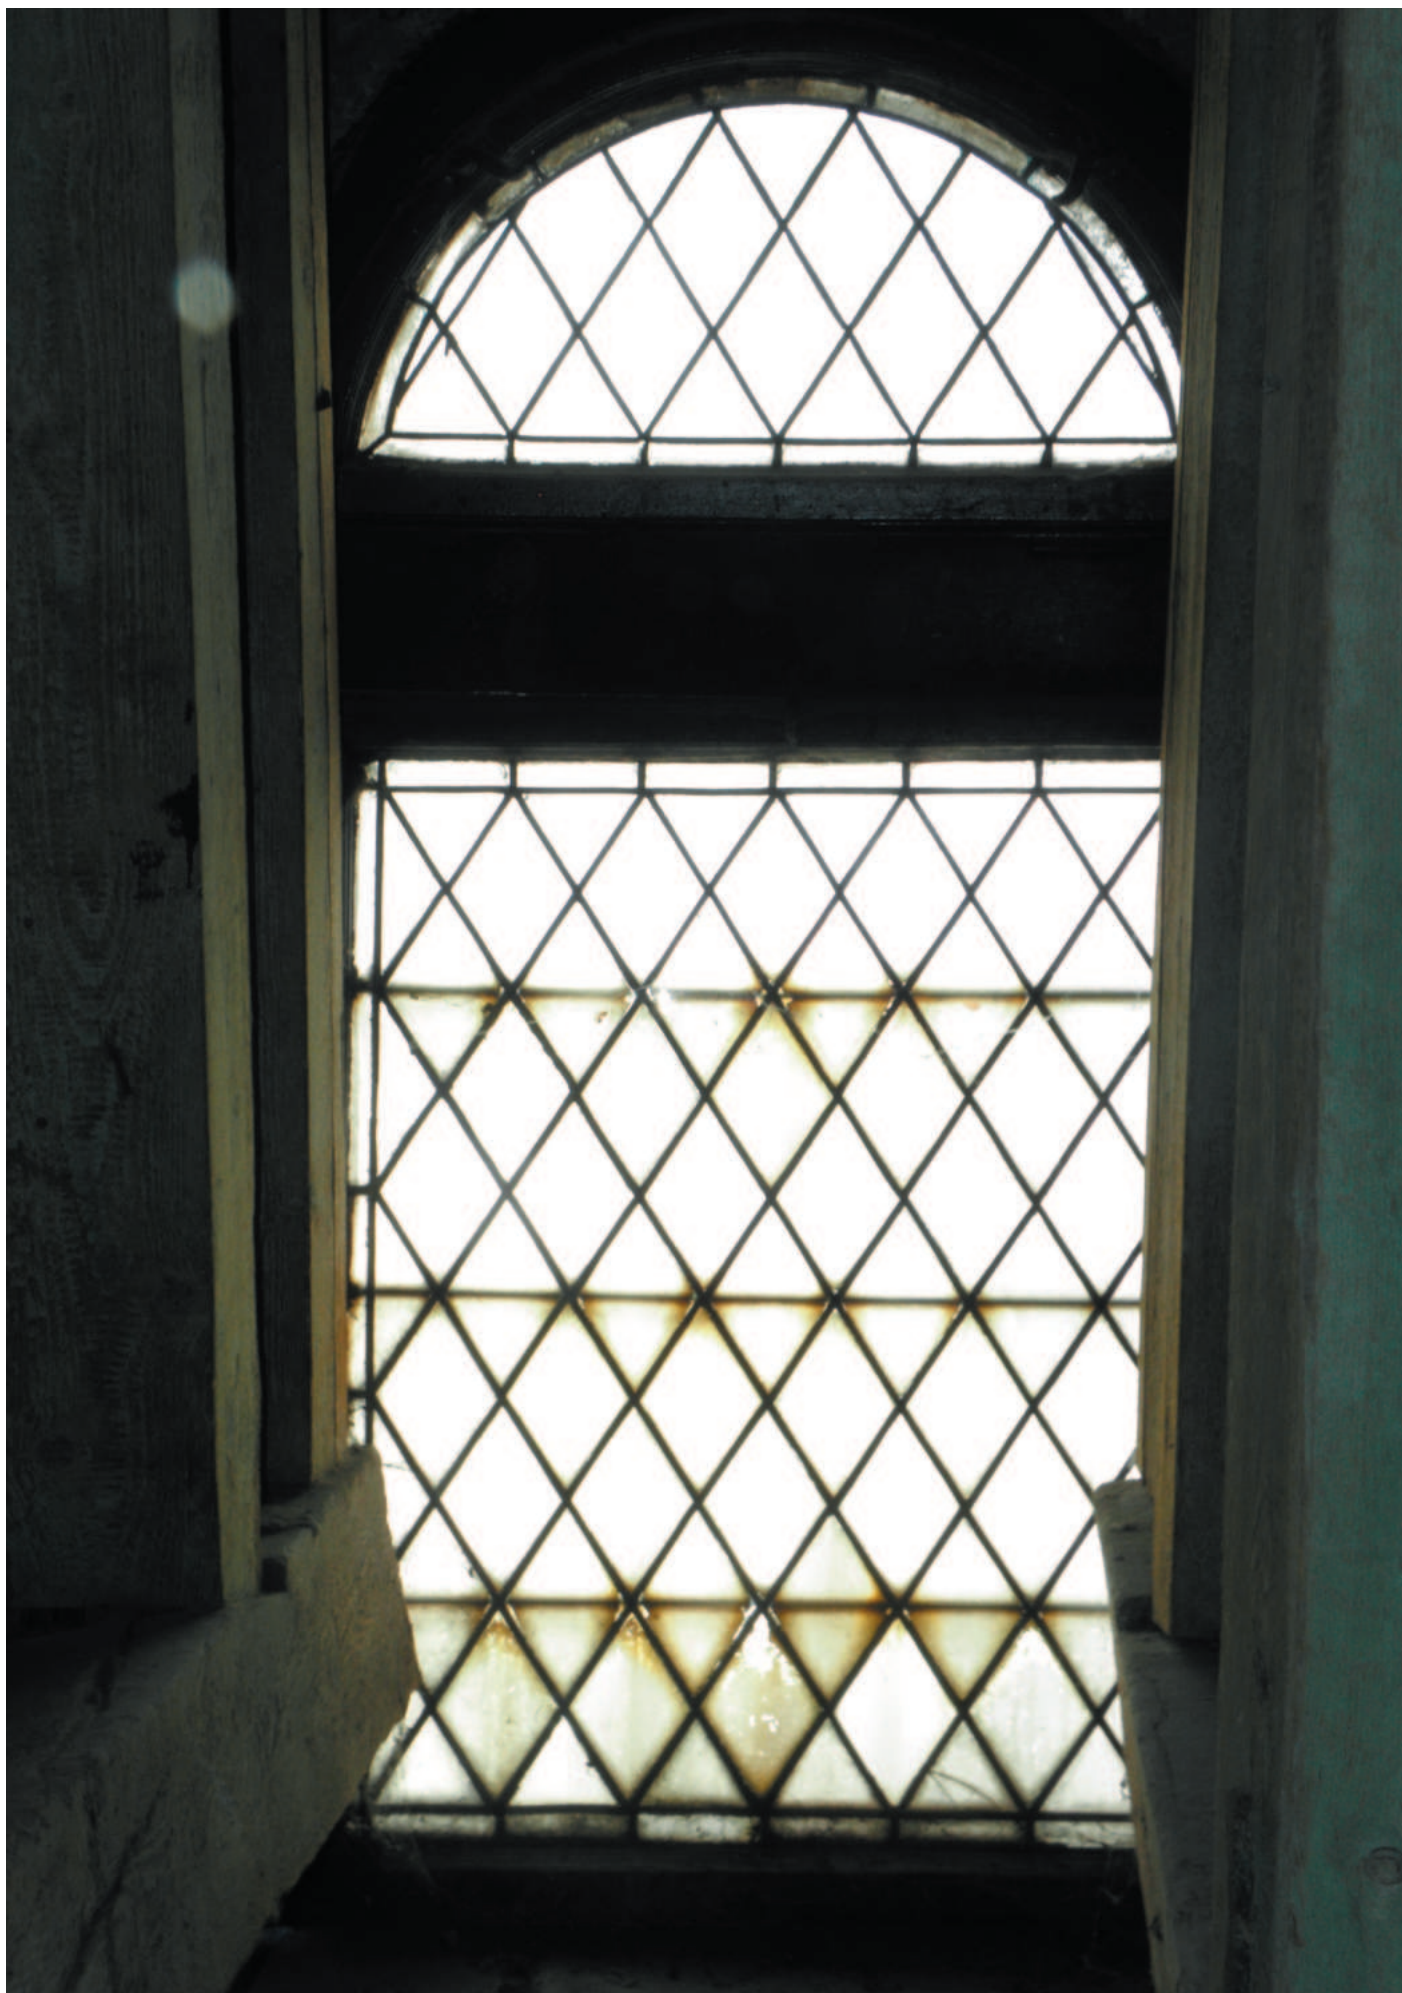
Vitraj okna šestého štítu levé strany radnice. Vitraj je dožilá. Má na dvou místech poškozená skla. Plocha je značně uvolněná a znečištěná.

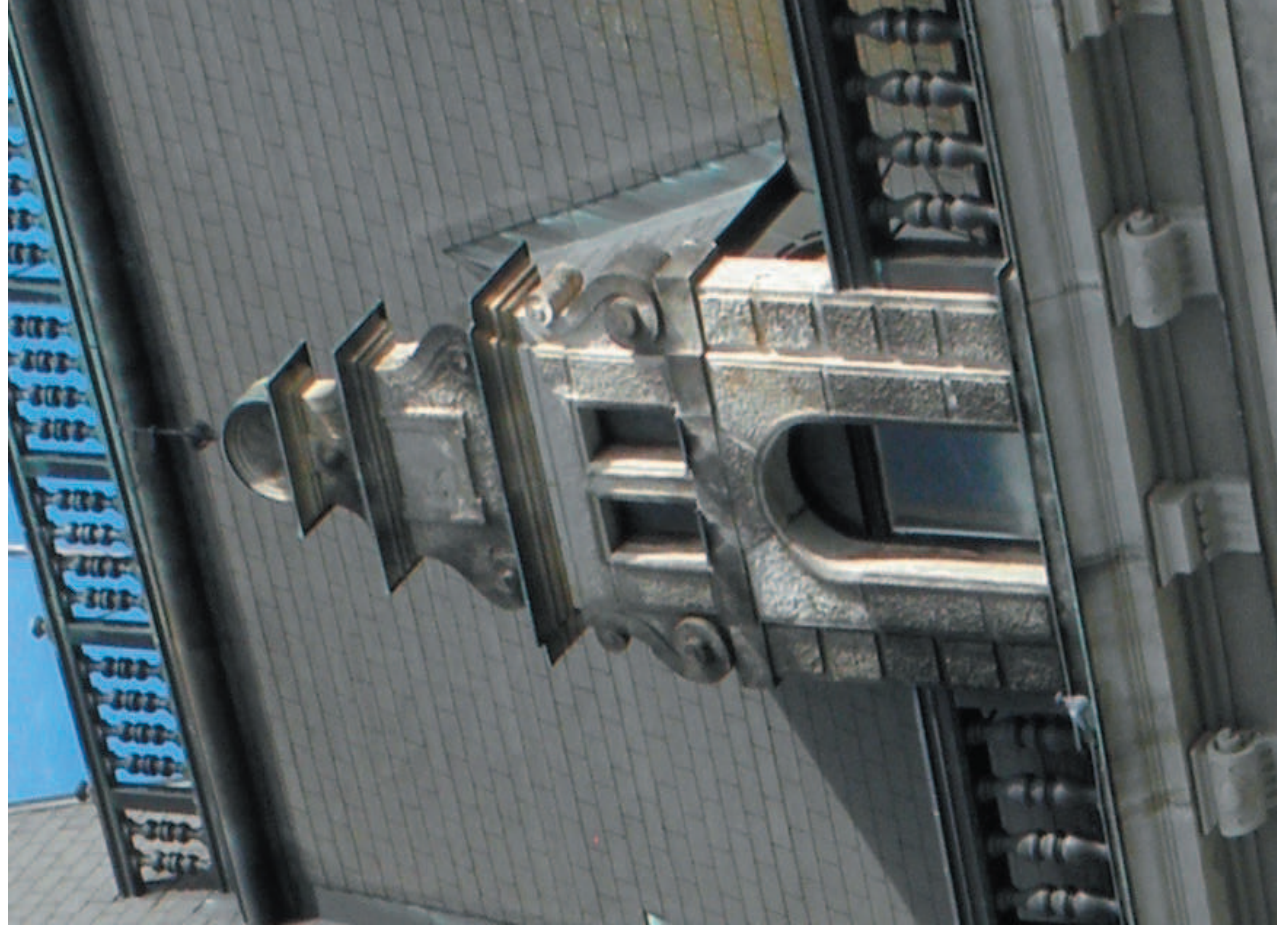
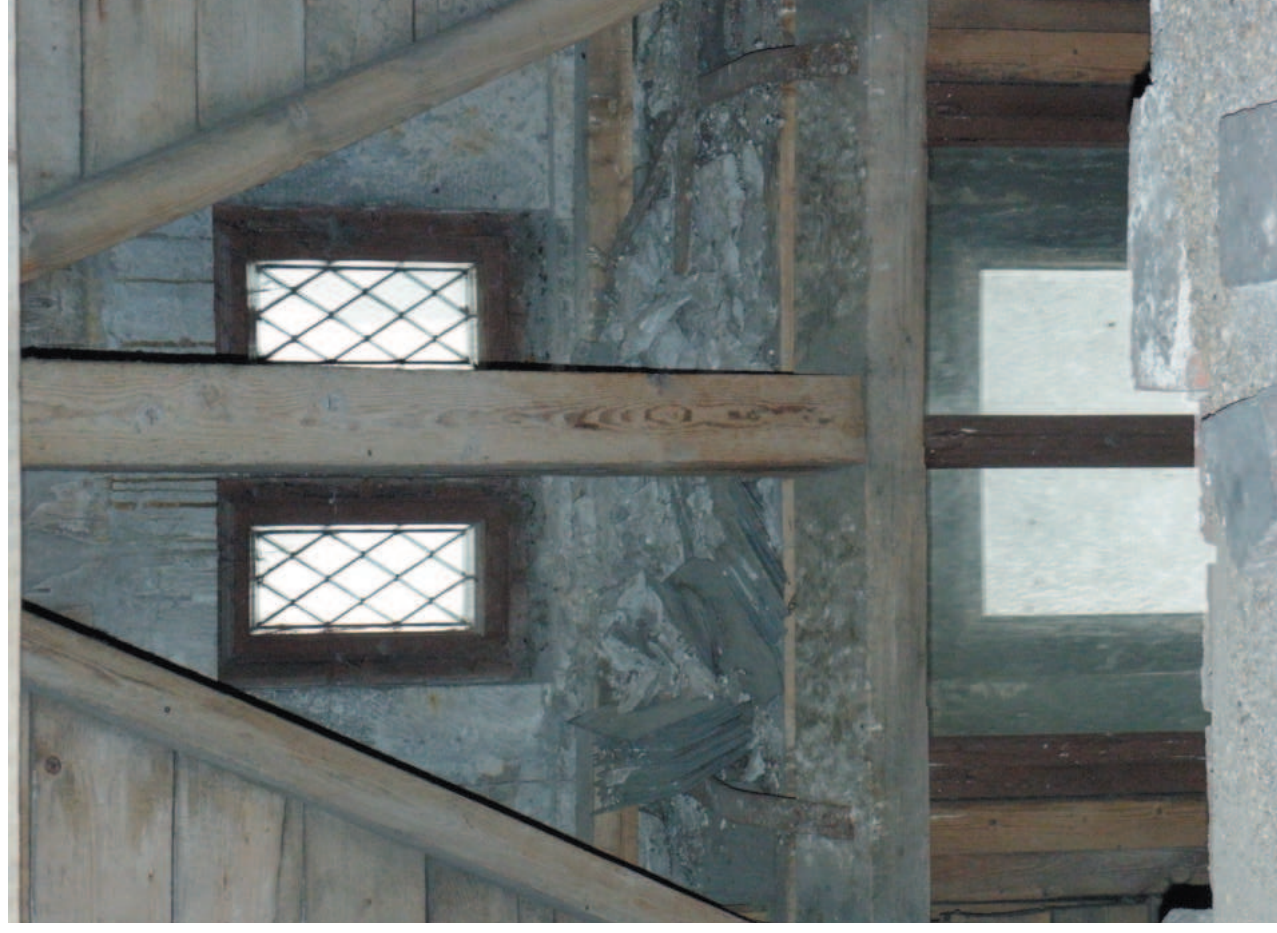
Okna sedmého – níže umístěného krajového štítu levé strany radnice. Z přední půdní místnosti jsou v propadlišti vidět jen horní dvě okénka kde se zachovaly vitraje a část spodního okna které je již zaskleno jen čirým sklem. Původně zde vitrajové výplně byly. Přístup do této půdní části zřejmě bude z přední půdní místnosti po žebříku.

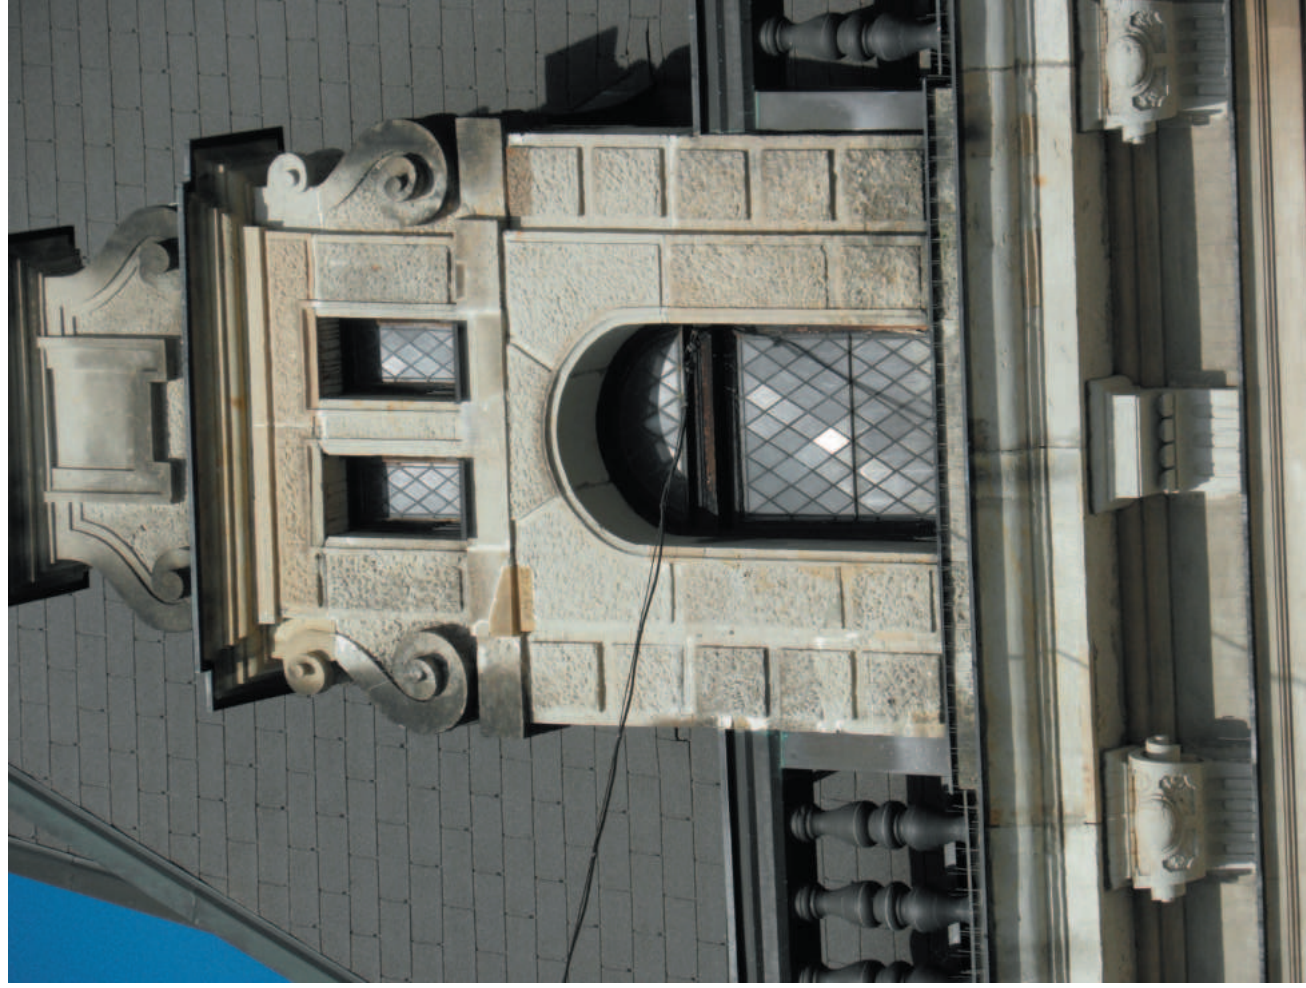
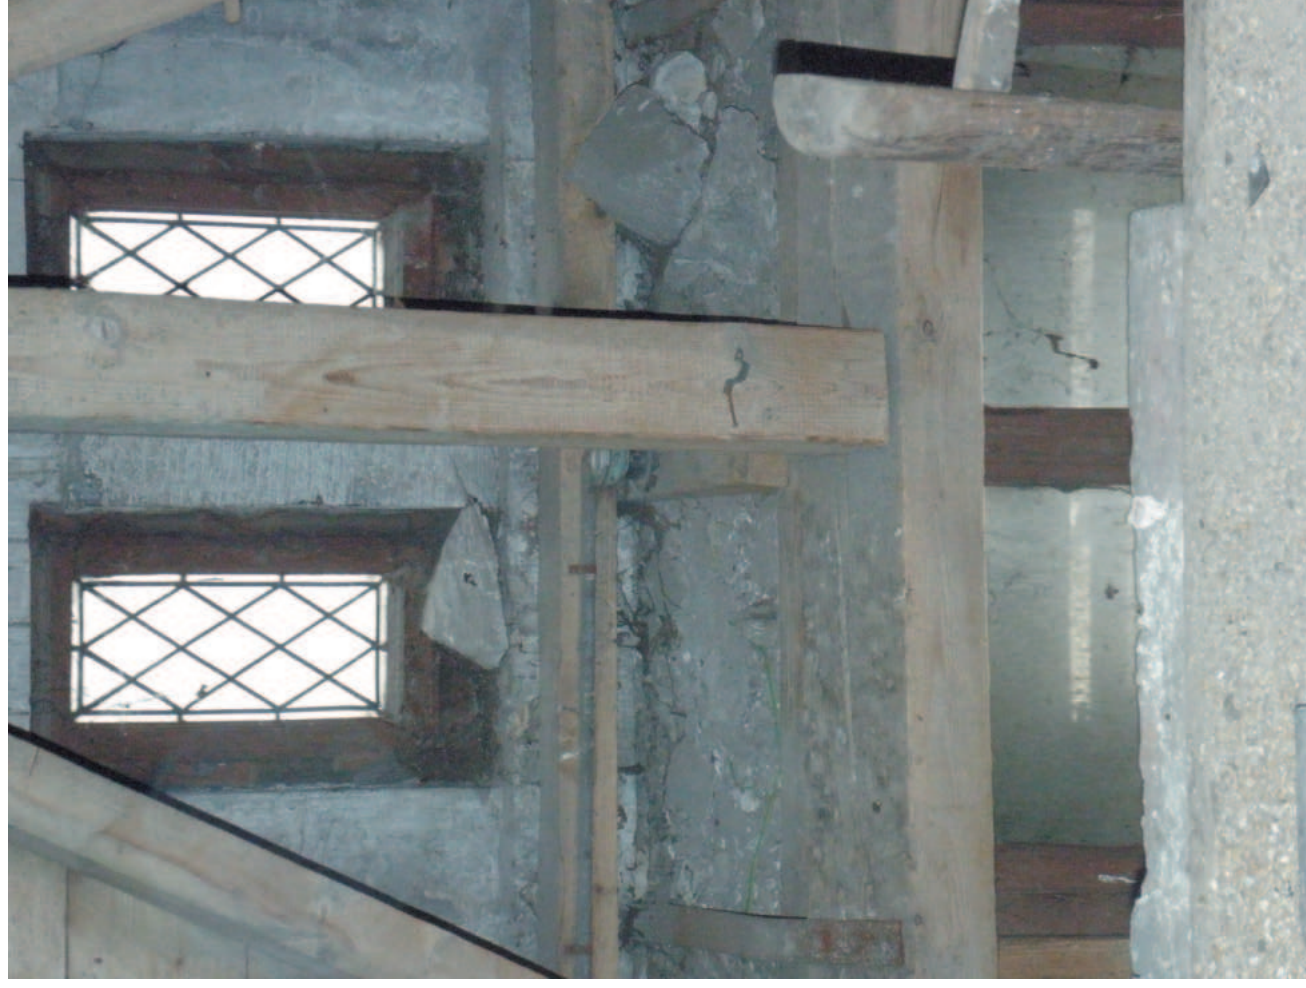
Štít přední strany levého propadliště. Z vnitřní strany jsou vidět jen zlomky vitrají. Na snímku z exteriéru jsou vidět vitraje zachovalé v celé ploše. Jejich plocha je již uvolněná a zvlíná . U spodní výplně je odpadlá horní kovová výztuha. Vitraje jsou dožilé.

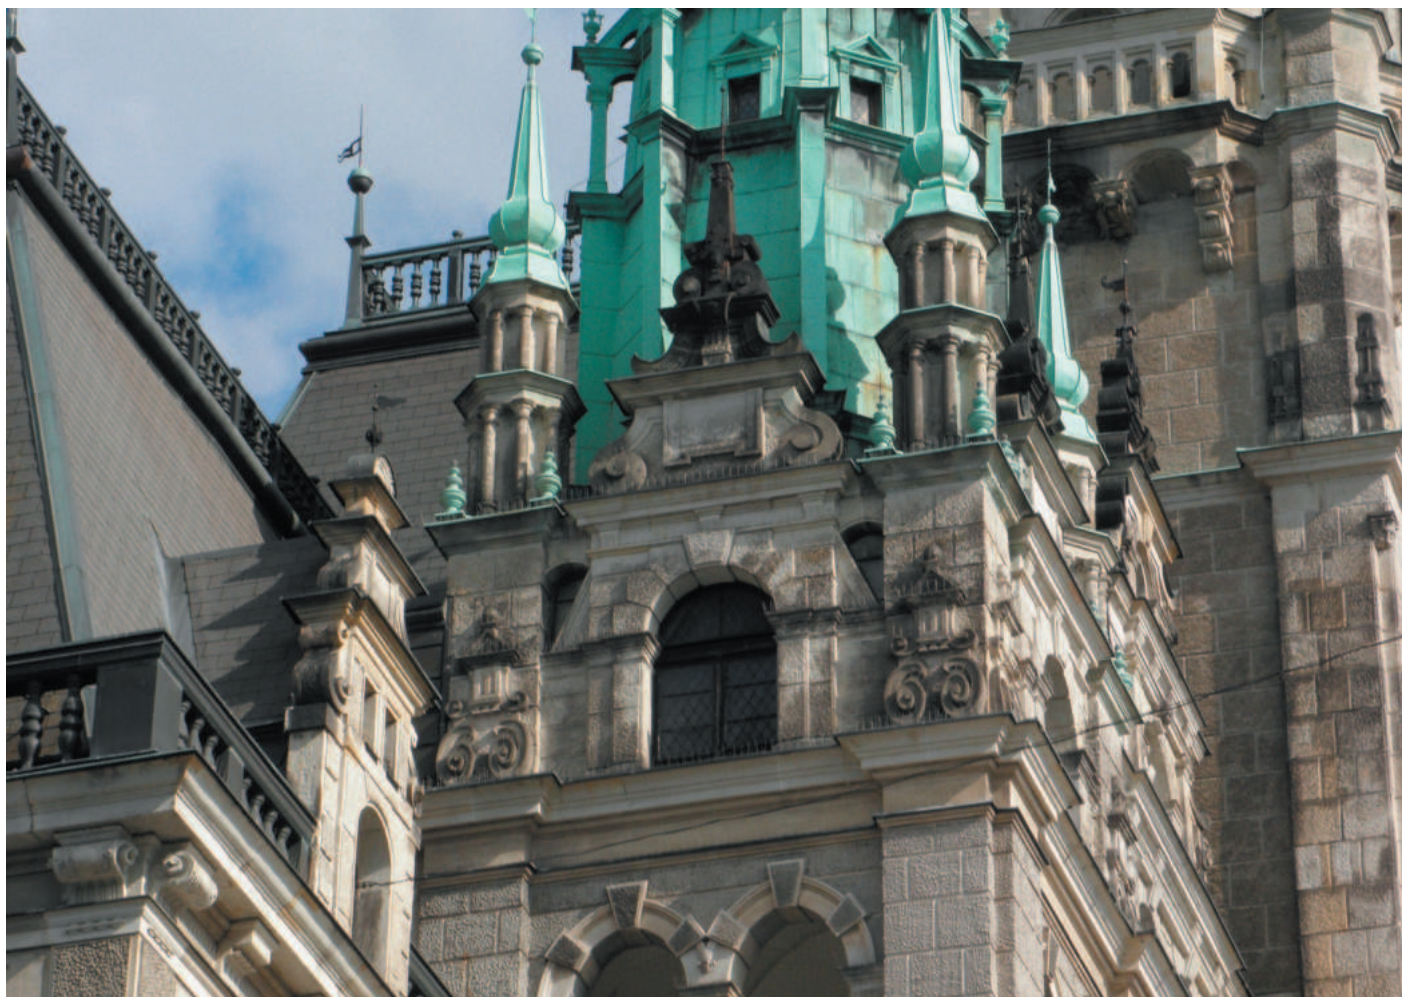
První fotografie. Okno štítu levé věžičky směřující do levé strany radnice. Po stranách jsou trojúhelníkové otvory které jsou jenom zaslepené. Rámy oken jsou na fotografii vidět. Jsou v těchto otvorech zřejmě zachovalé. Vitraje se nezachovaly. U vrchu fotografie jsou vidět okénka věže ve kterých jsou také vitraje složené z kosočtvercových dílů. K nim je přístup jen z vnitřku ze žebříku. Ten je ve špatném stavu. Malých okének s vitrajemi je osm. Na druhé fotografii je vitraj spodního okna. Všechny vitraje jsou ve velmi špatném stavu.

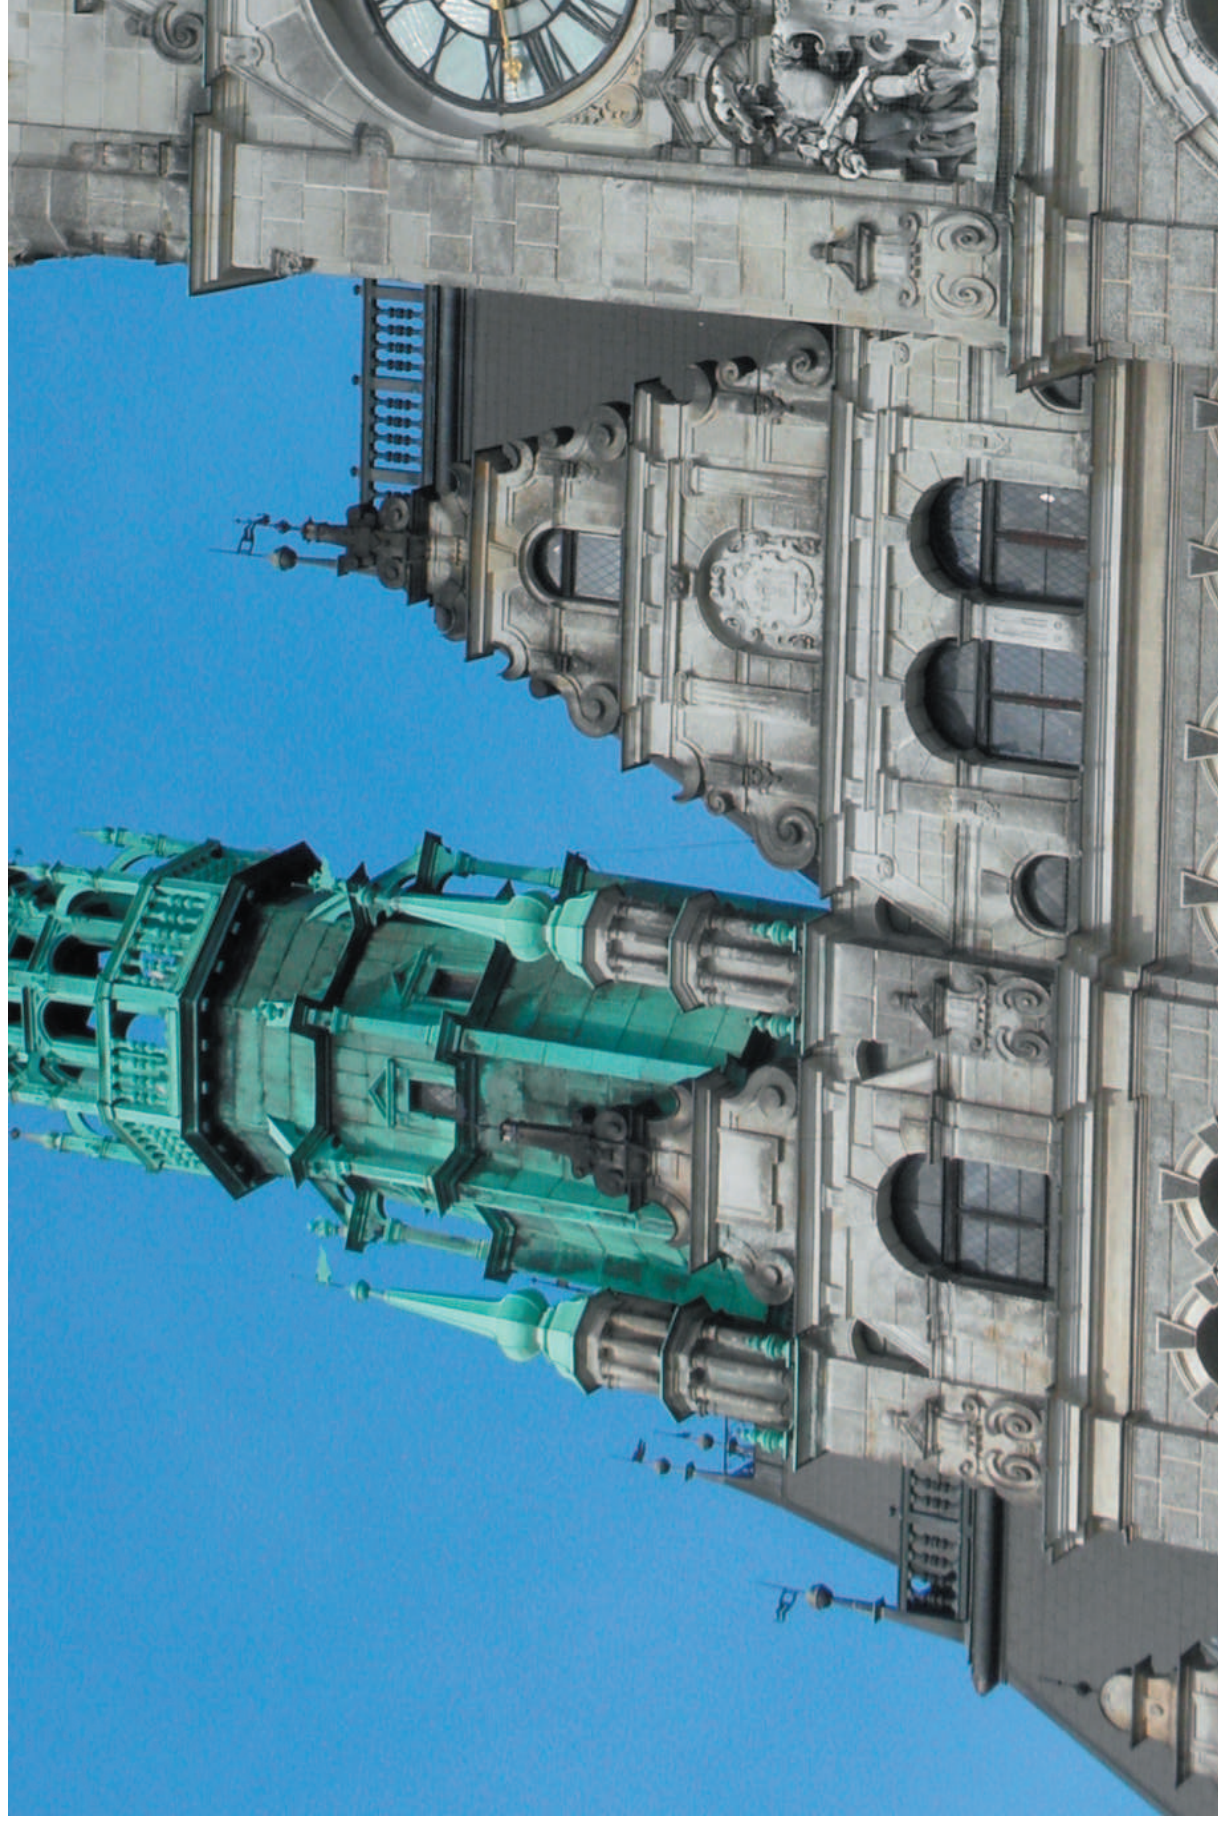
pohled na levou půdní stranu přední stany radnice. Vlevo na fotografii je druhý štít věže s trojdielným oknem s vitrají. Po pravé a levé straně štítu jsou také trojúhelníkové zaslepené otvory. Ve střední části věže jsou opět vidět okénka s vitrajemi. Vpravo na snímku jsou vidět čtyři půdní okna s vitrajemi velkého levého štítu. Na levé a pravé straně štítu jsou opět trojúhelníkové zaslepené otvory. Ve všech trojúhelníkových otvorech byly zřejmě původně také vitraje.

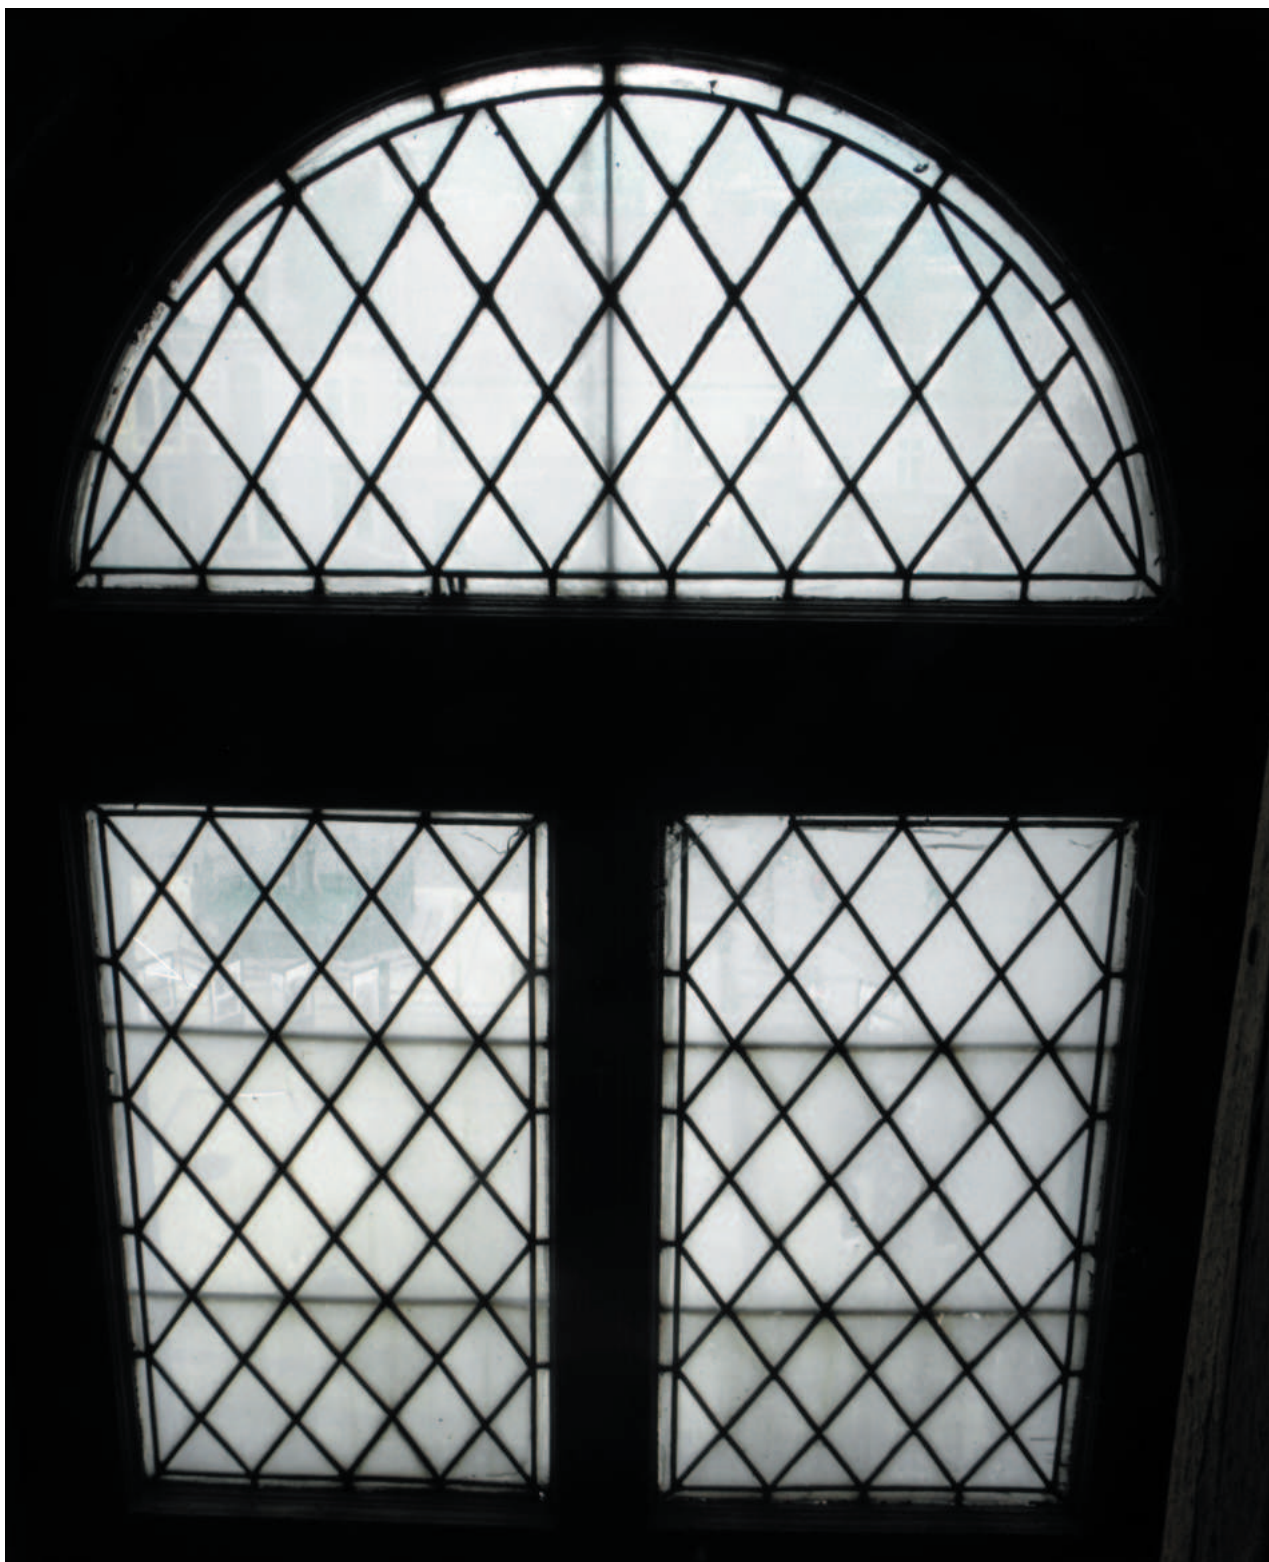
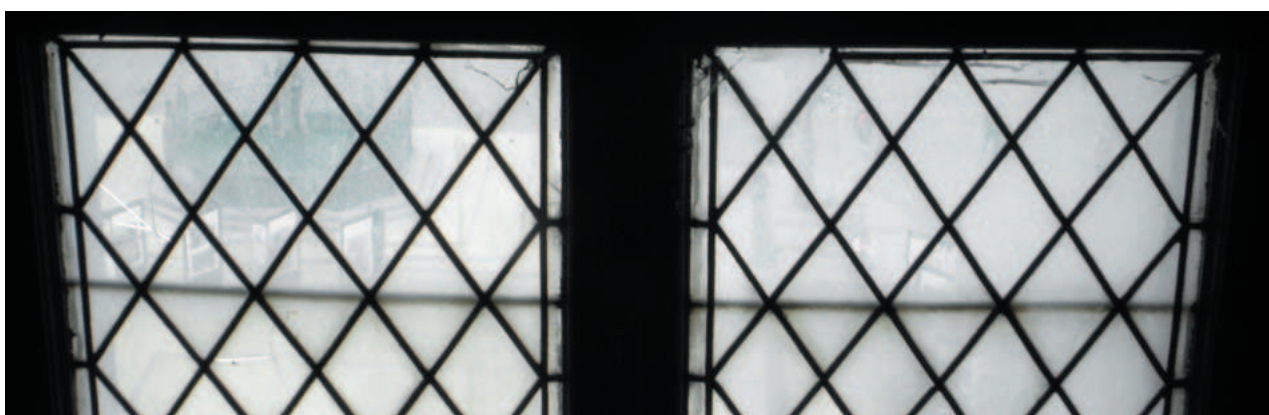
Snímek vitraje spodního okna levé věže z interiéru. Na druhém snímku je detail výplní s poškozenými místy.

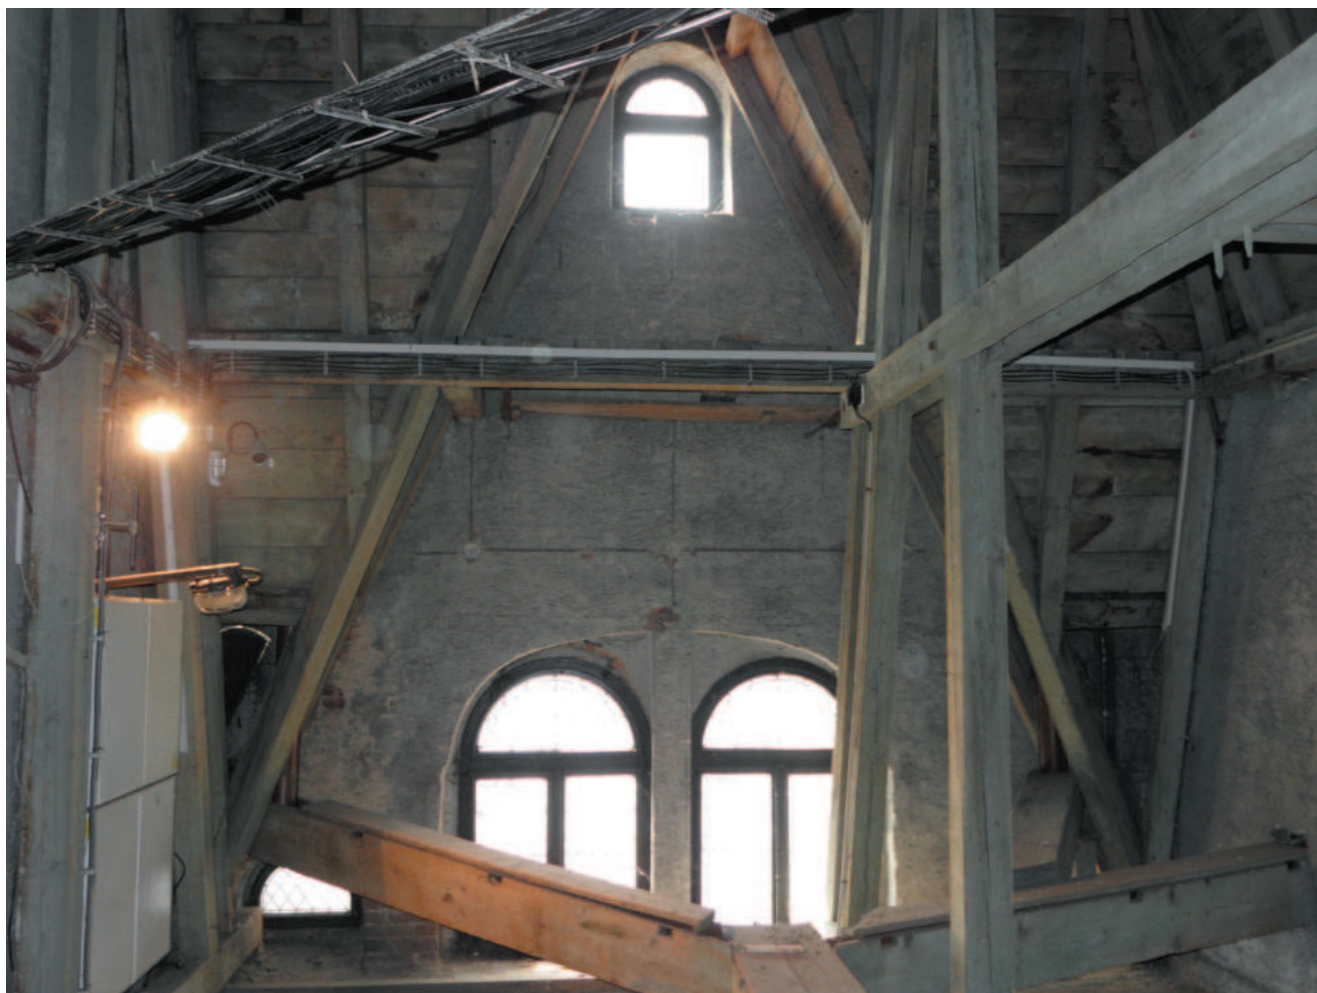
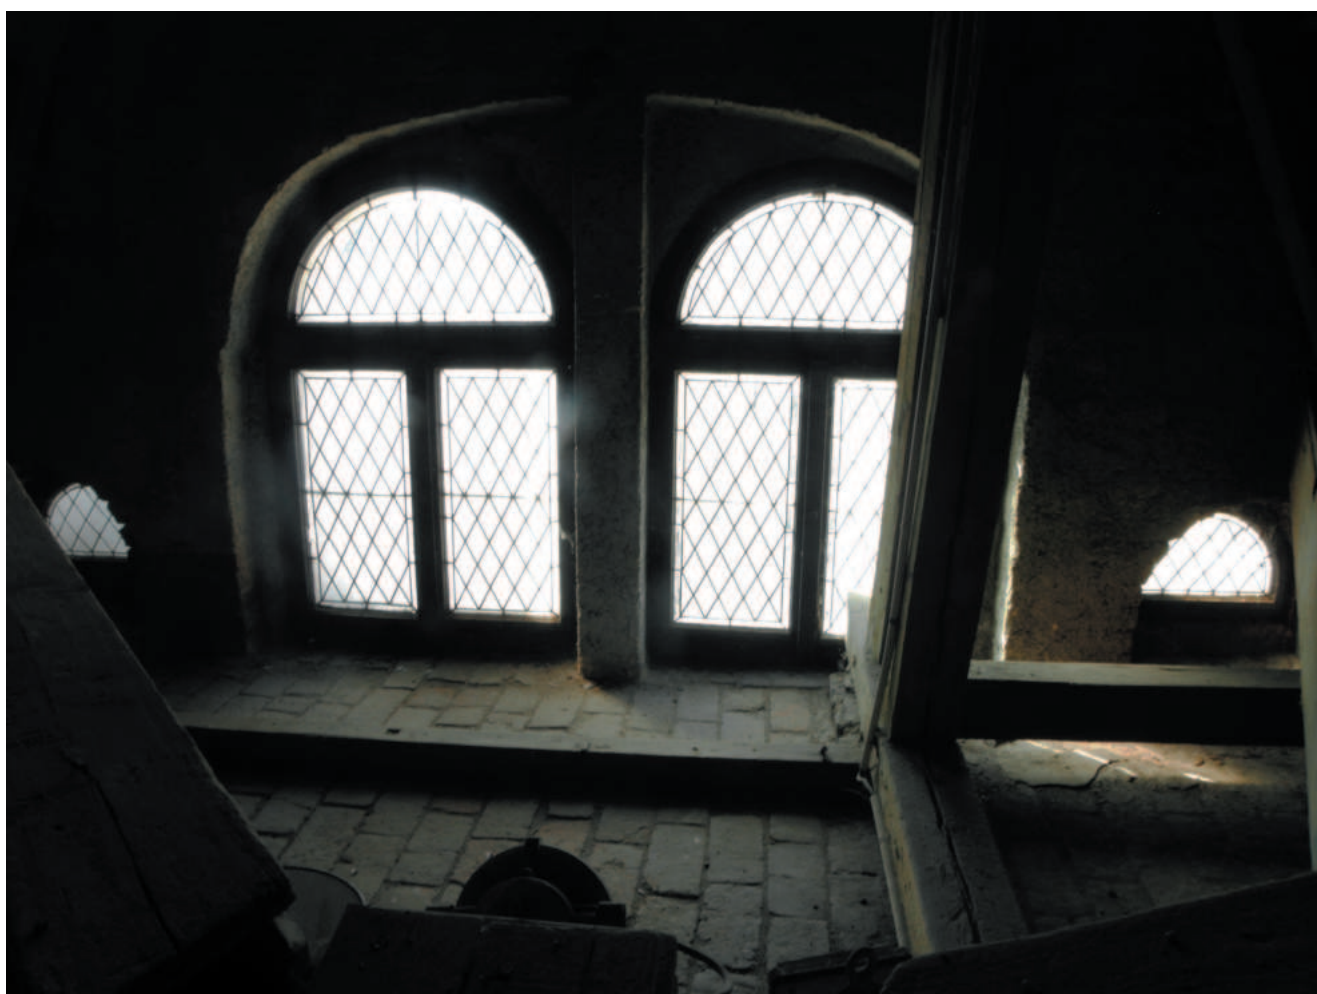
Pohled na okna s vitrajemi velkého štítu přední strany radnice. Vitraje jsou v ploše kompletní ale olověná vazba je dožilá a výplně jsou uvolněné a ve spodní části prosedlé.

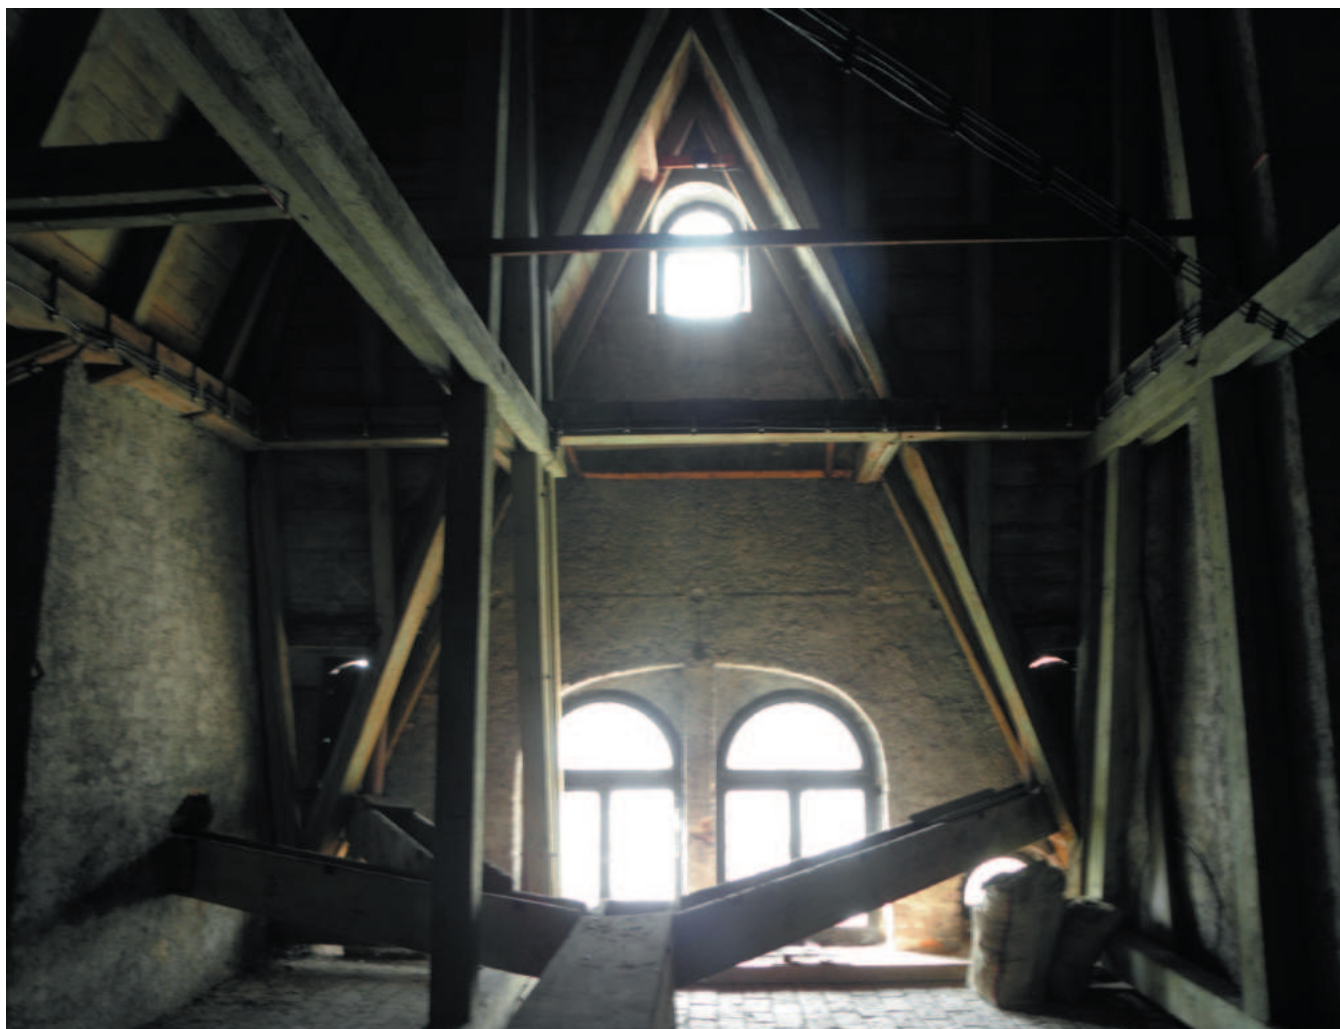
Vitraje oken pravého velkého štítu. Vitraje jsou dožilé. Do pravé výplně na snímku levého okna byl v minulosti proveden neodborný zásah. Místo dvou kosočtverců bylo do výplně vloženo jedno sklo a dělicí olovo bylo odstraněno. Po stranách velkého štítu jsou opět zaslepeny trojúhelníkové otvory.

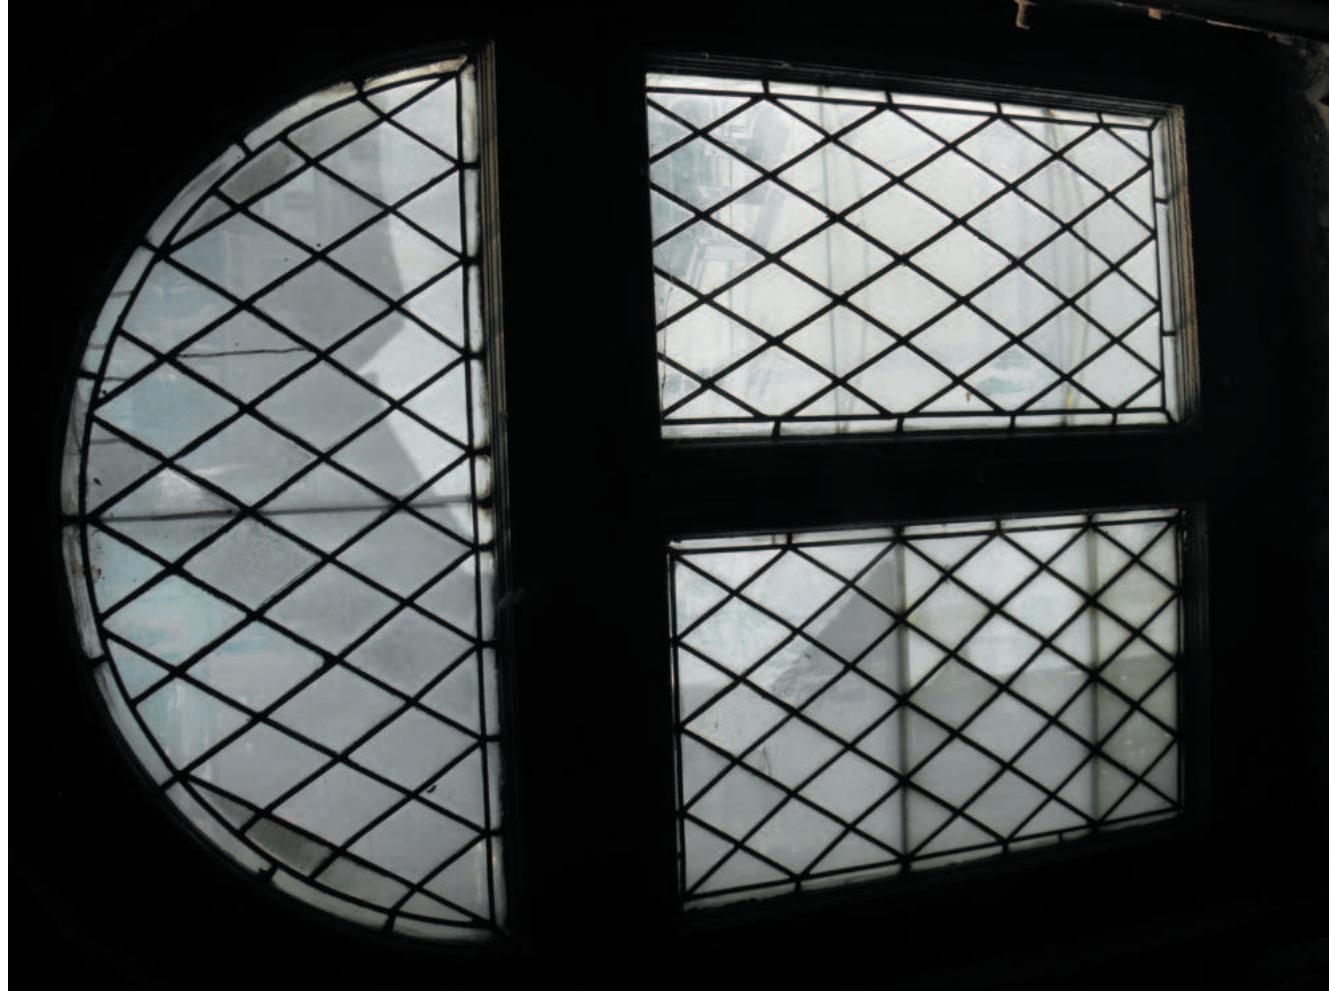
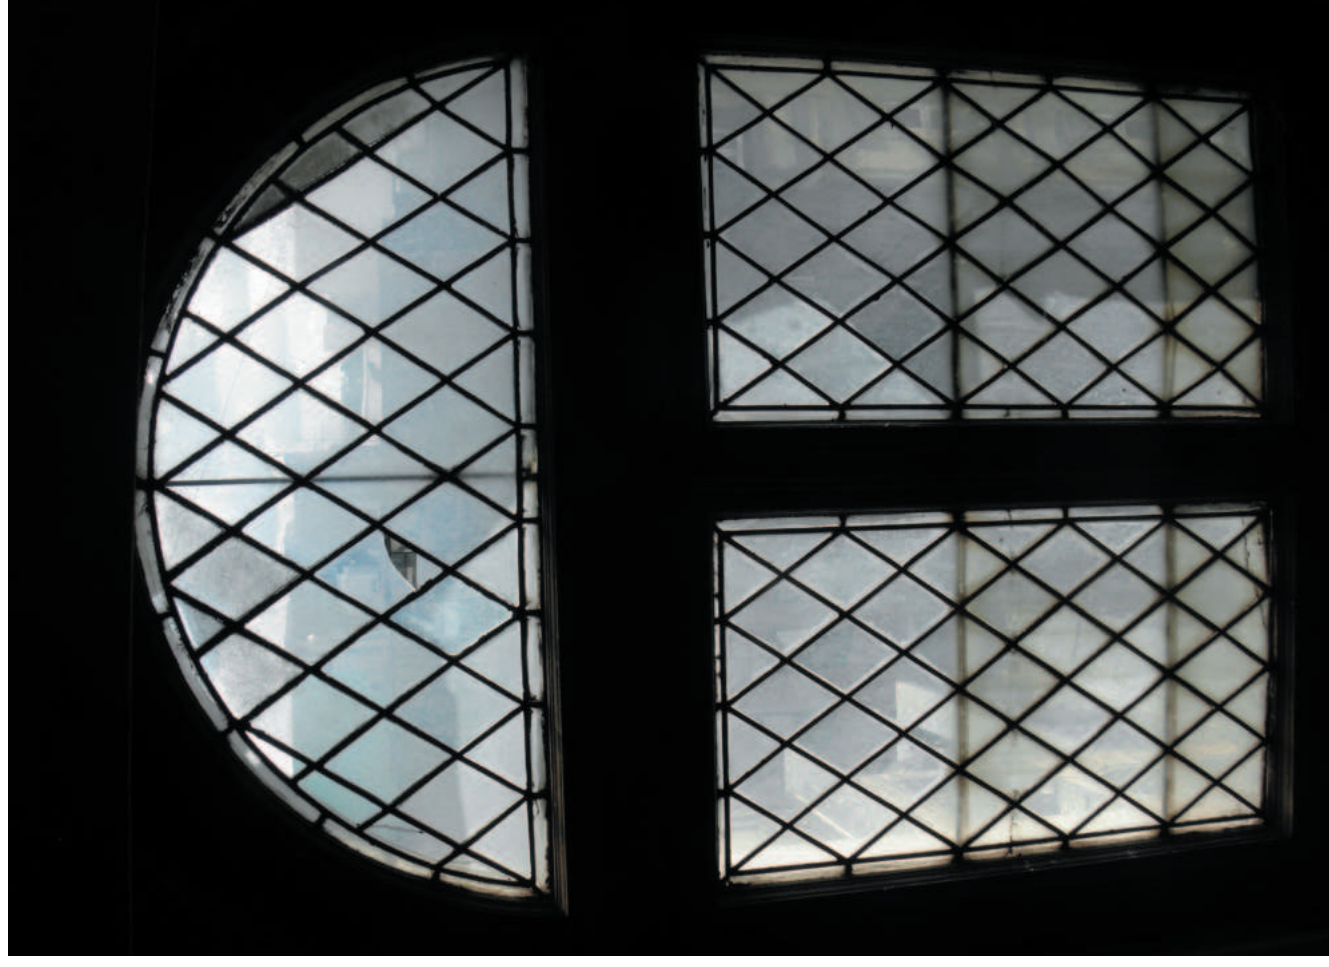
Vitraje oken věžních štítů přední a pravé strany věže. Na jedné výplni již scházejí zpevňovací kovové výztuhy.
