# RESTAURÁTORSKÝ PRŮZKUM SOUČASNÉHO STAVU VITRAJÍ PŮDNÍCH PROSTORŮ LIBERECKÉ RADNICE

## RESTAURÁTORSKÝ PRŮZKUM

kraj:	Liberecký
okres:	Liberec
obec:	Liberec
název památky:	radnice města Liberce
rejstříkové číslo ÚSKP:	19126/5 - 4114 - radnice
adresa:	nám. Dr. E. Beneše 1 č.p. 1/1, Liberec 1 - Staré město
průzkum památky:	vitraje půdních prostor liberecké radnice

## VITRAJE OKEN PŮDNÍCH PROSTORŮ LIBERECKÉ RADNICE PRŮZKUM STAVU VITRAJÍ.

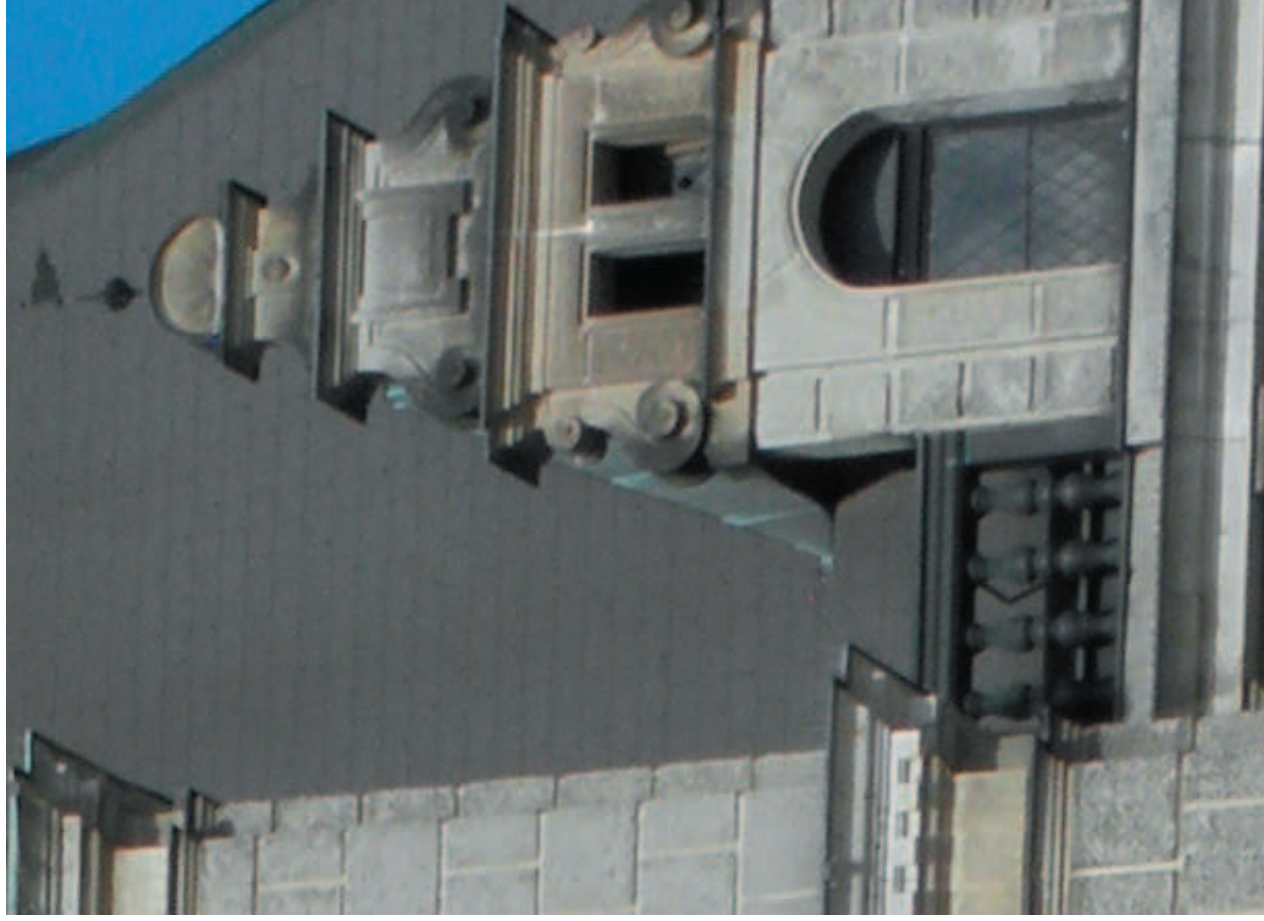
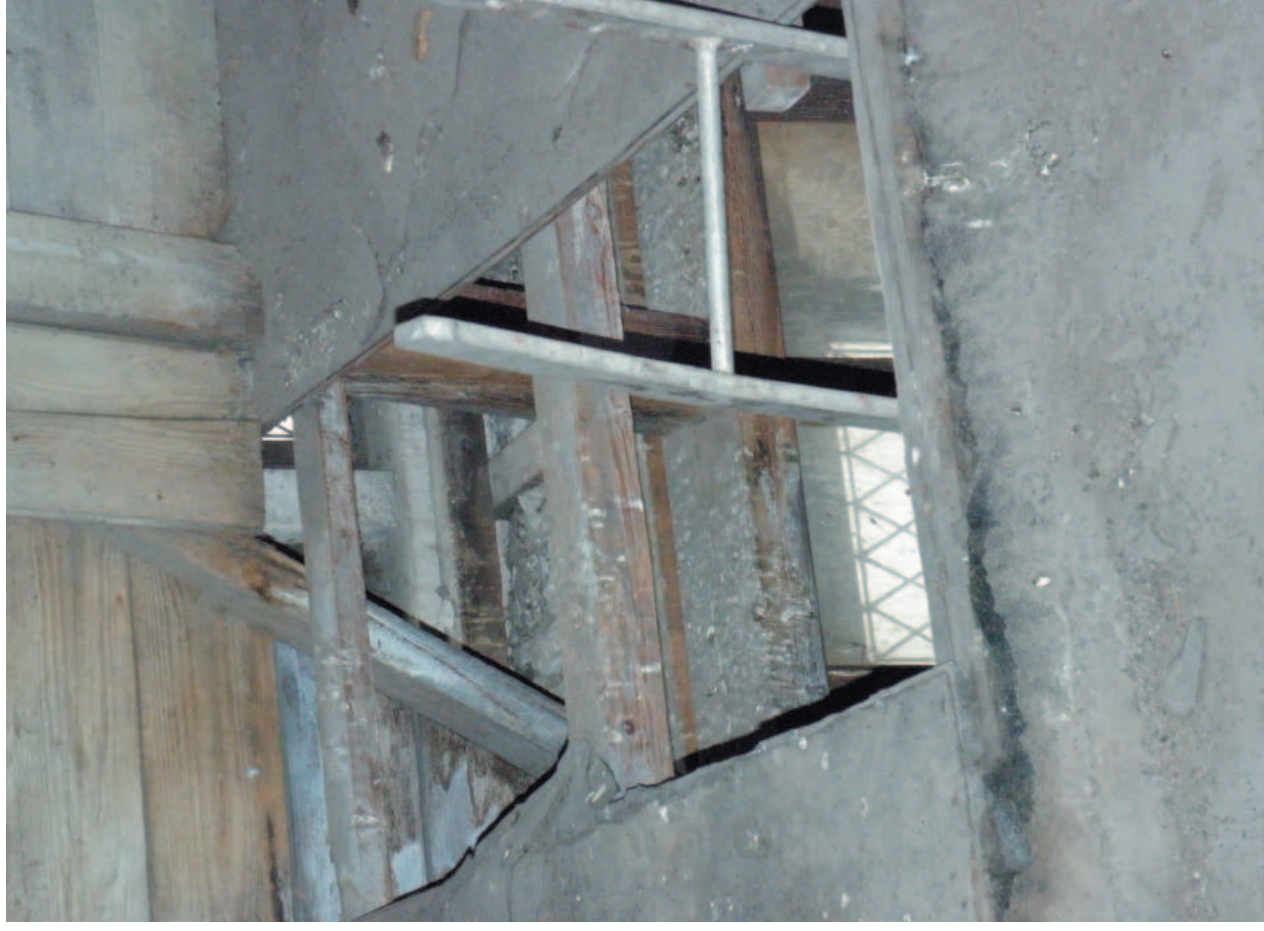
Pravý krajový štít přední strany radnice u snížené střechy s třemi okny. Ve spodním velkém okně je vitraj zachovaná. Plochy výplní jsou vyduté a znečištěním slepé. V horních dvou okénkách se vitraje nezachovaly. Z půdních prostor okna s vitrajemi téměř nejsou ve sníženém patře vidět. Do propadliště není opět přístup. Je zde jen poškozený žebřík.

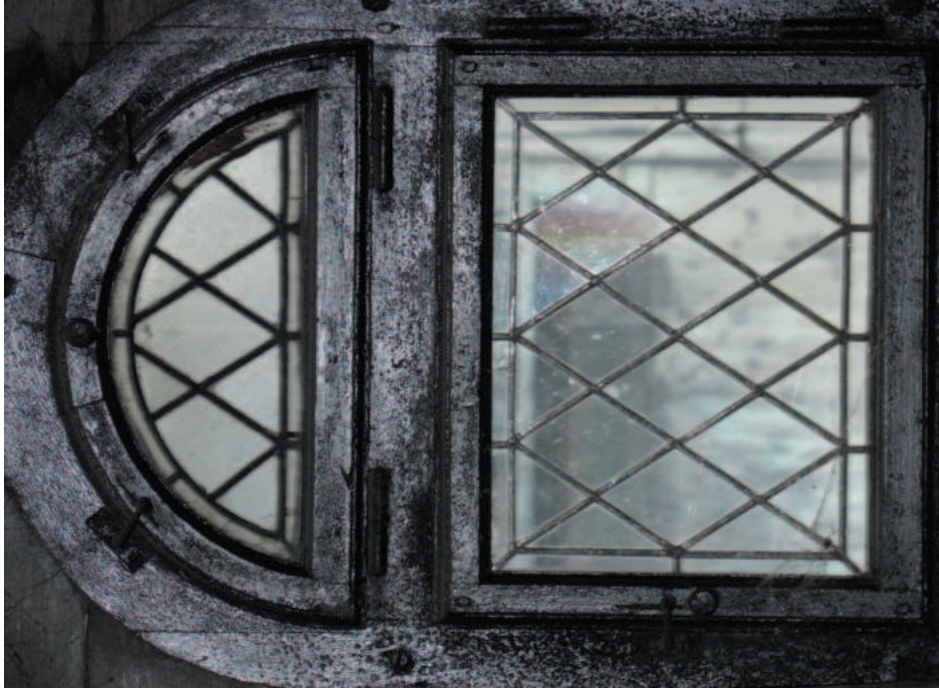
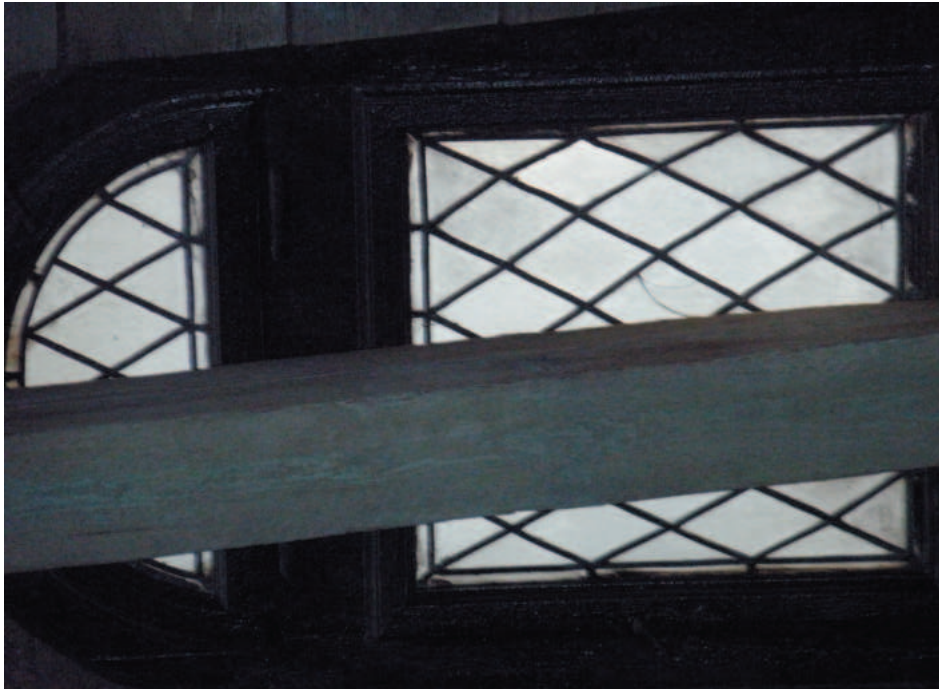
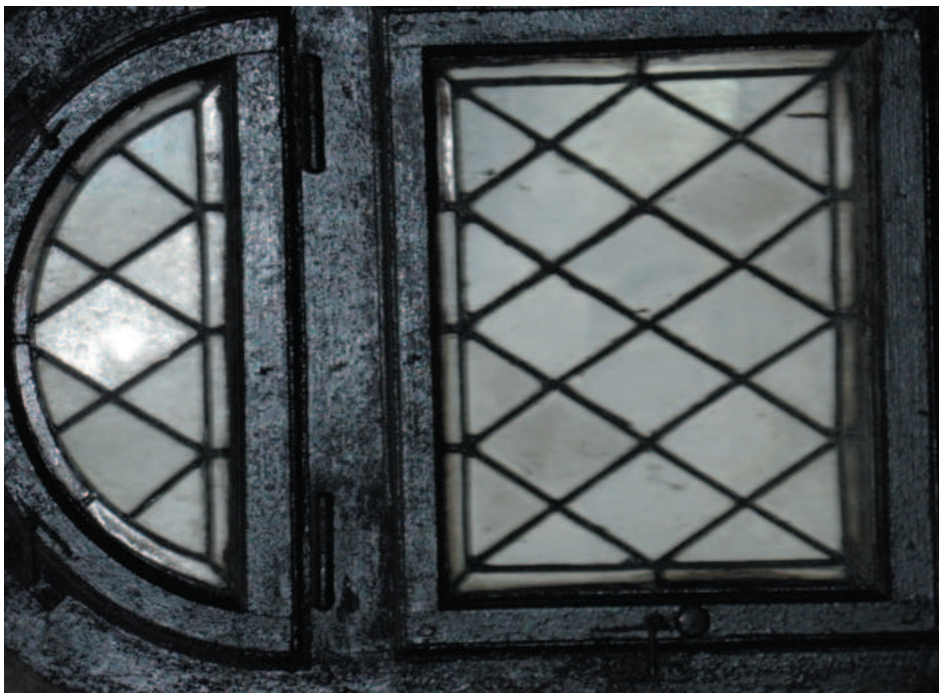
Z této přední půdní místnosti vedou směrem do atria budovy tři malá okénka. Vitraje těchto okének jsou také dožilé.

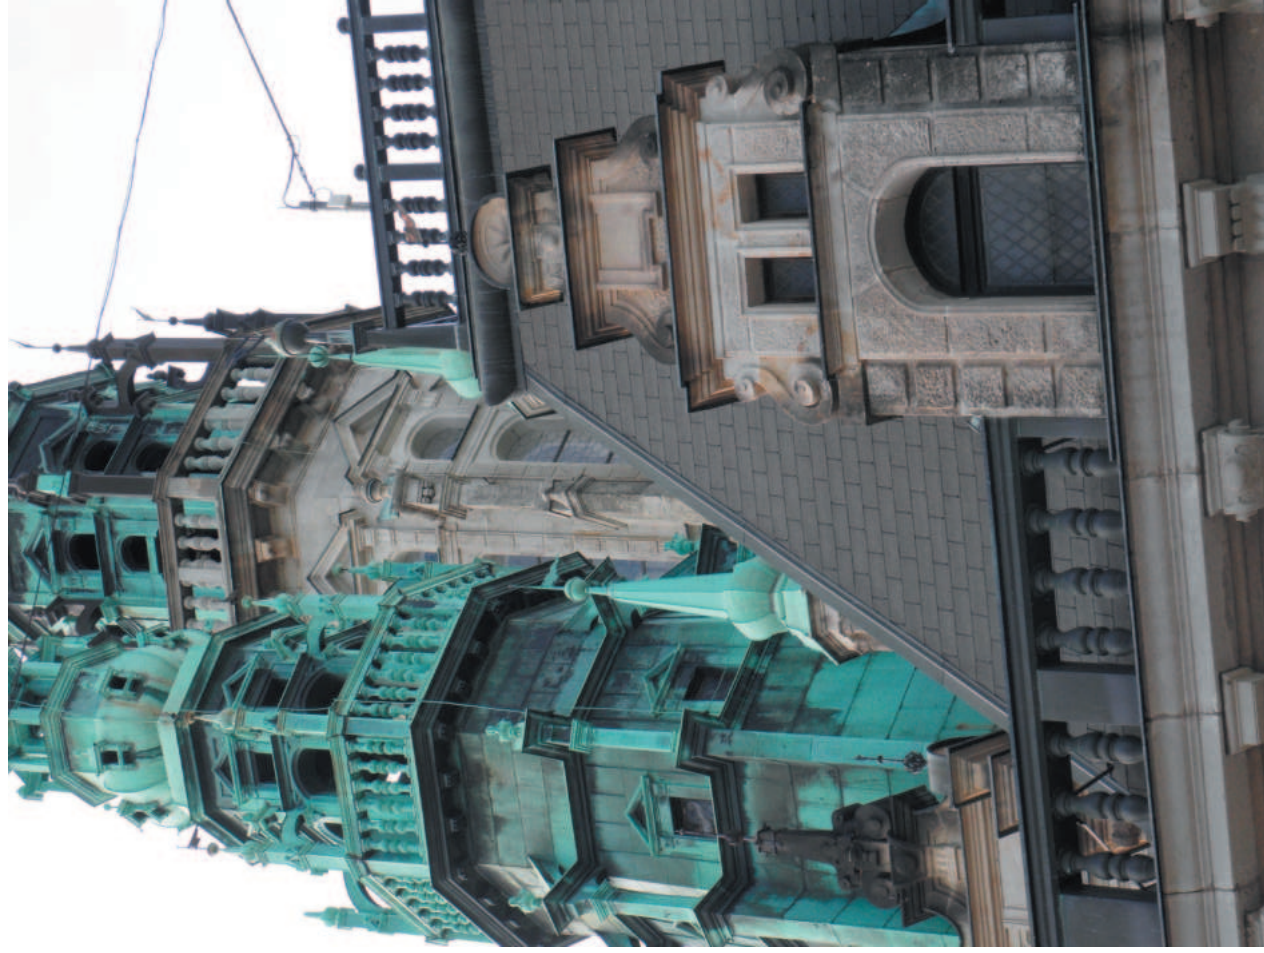
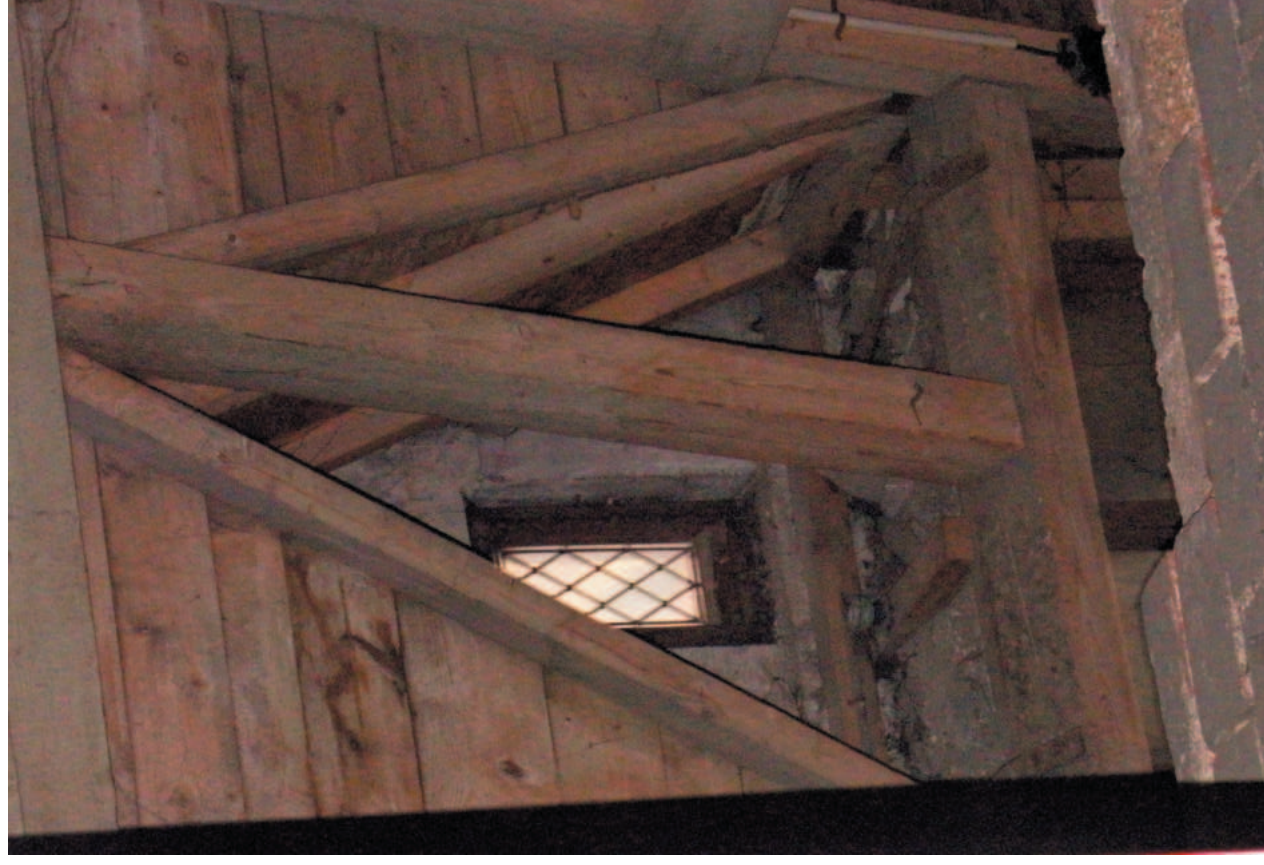
První portál pravé strany radnice ve snížené střese. Vítraje tří oken portálu jsou dožilé. U spodního okna u spodní výplně schází horní výztuha. Přístup do sníženého půdního prostoru je jen po žebříku. Stav žebříku je špatný. Z přední půdní místnosti jsou vidět jen vrchní okénka a horní část spodního okna.

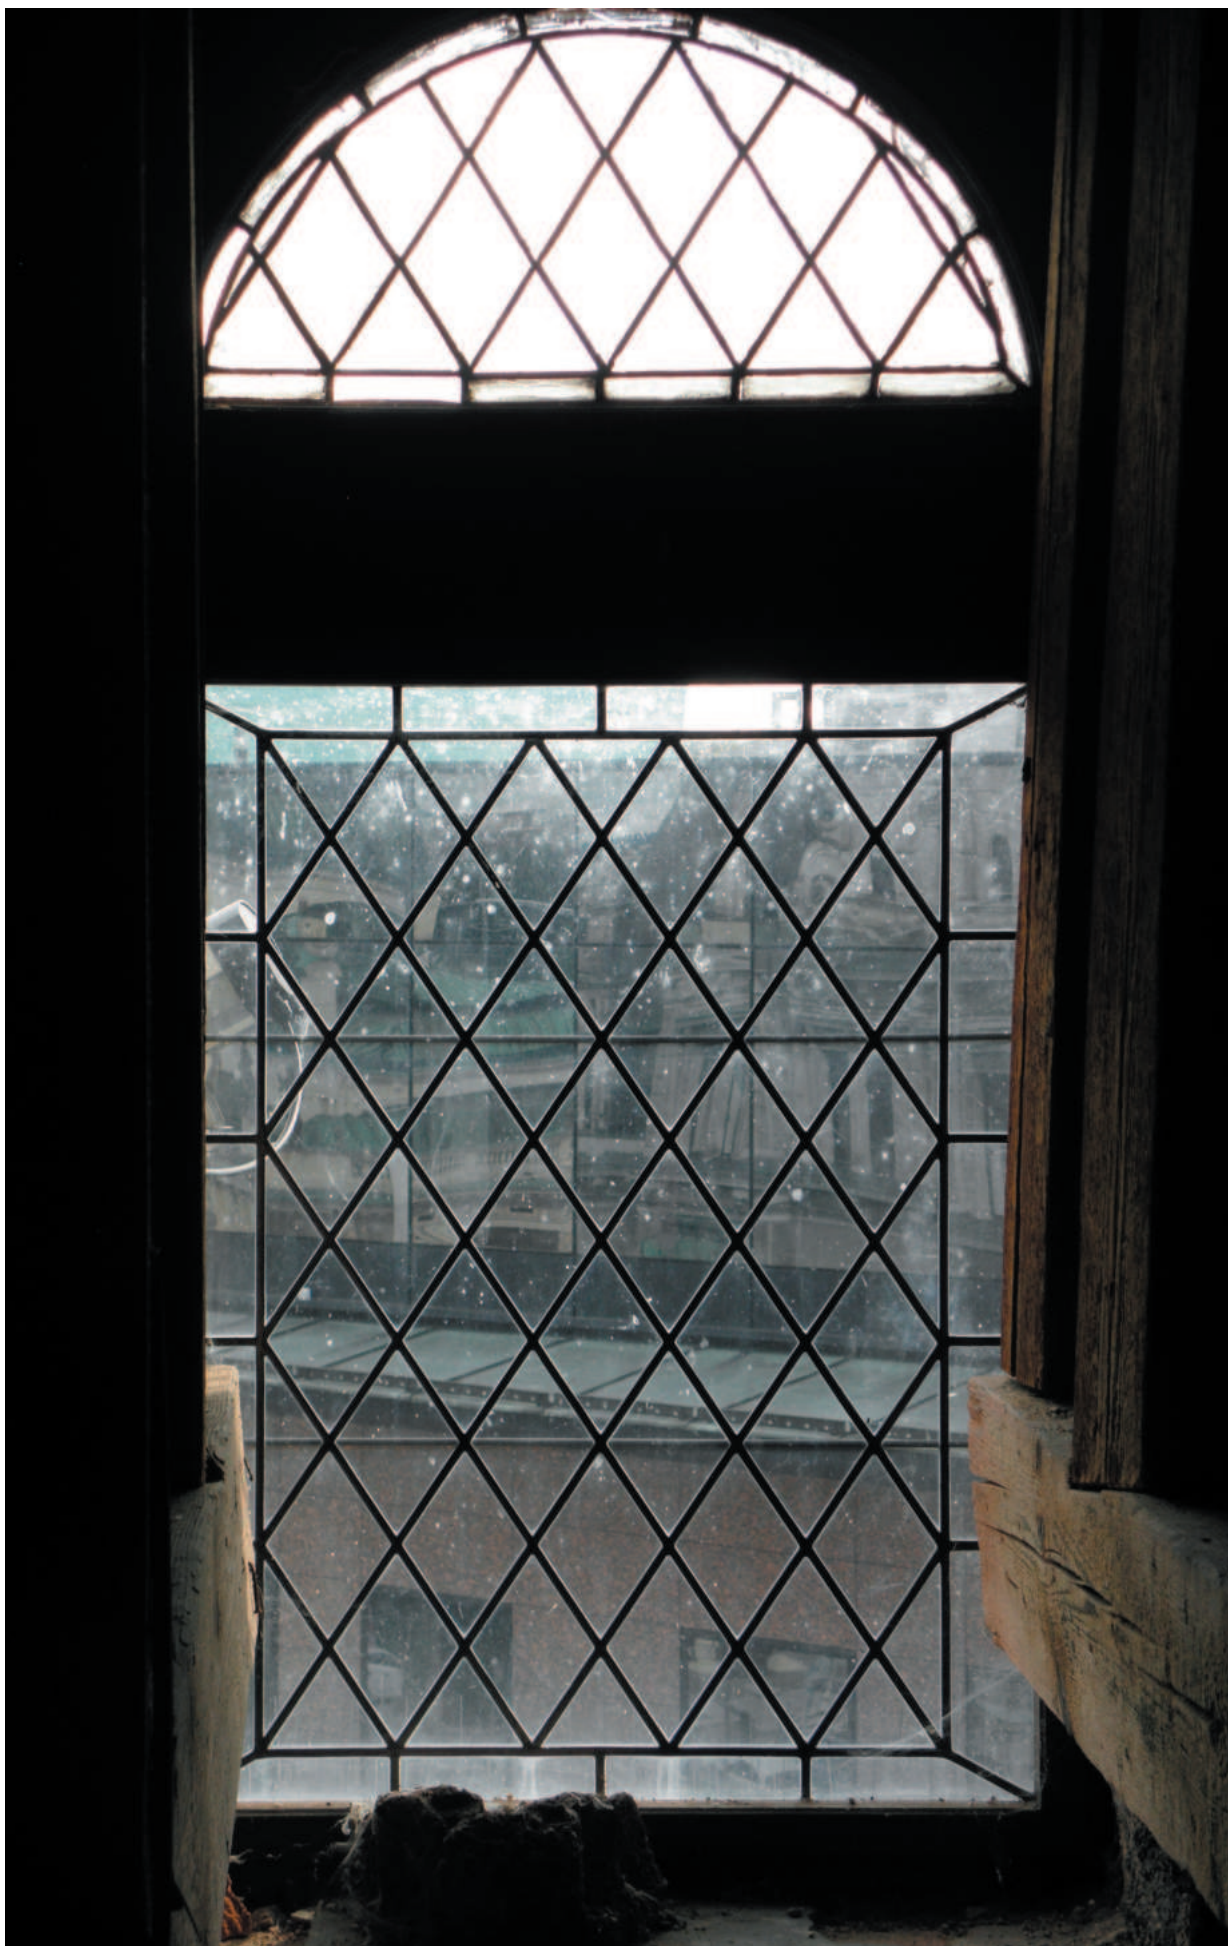
Okno s vitrají druhého portálu. Vrchní výplň je původní a je ve špatném stavu. Spodní výplň vypadá že byla ve vzdálené minulosti přeložena. Je v lepším stavu. Ale při přesazení výplní do nových rámců bude třeba obě výplně přeložit.

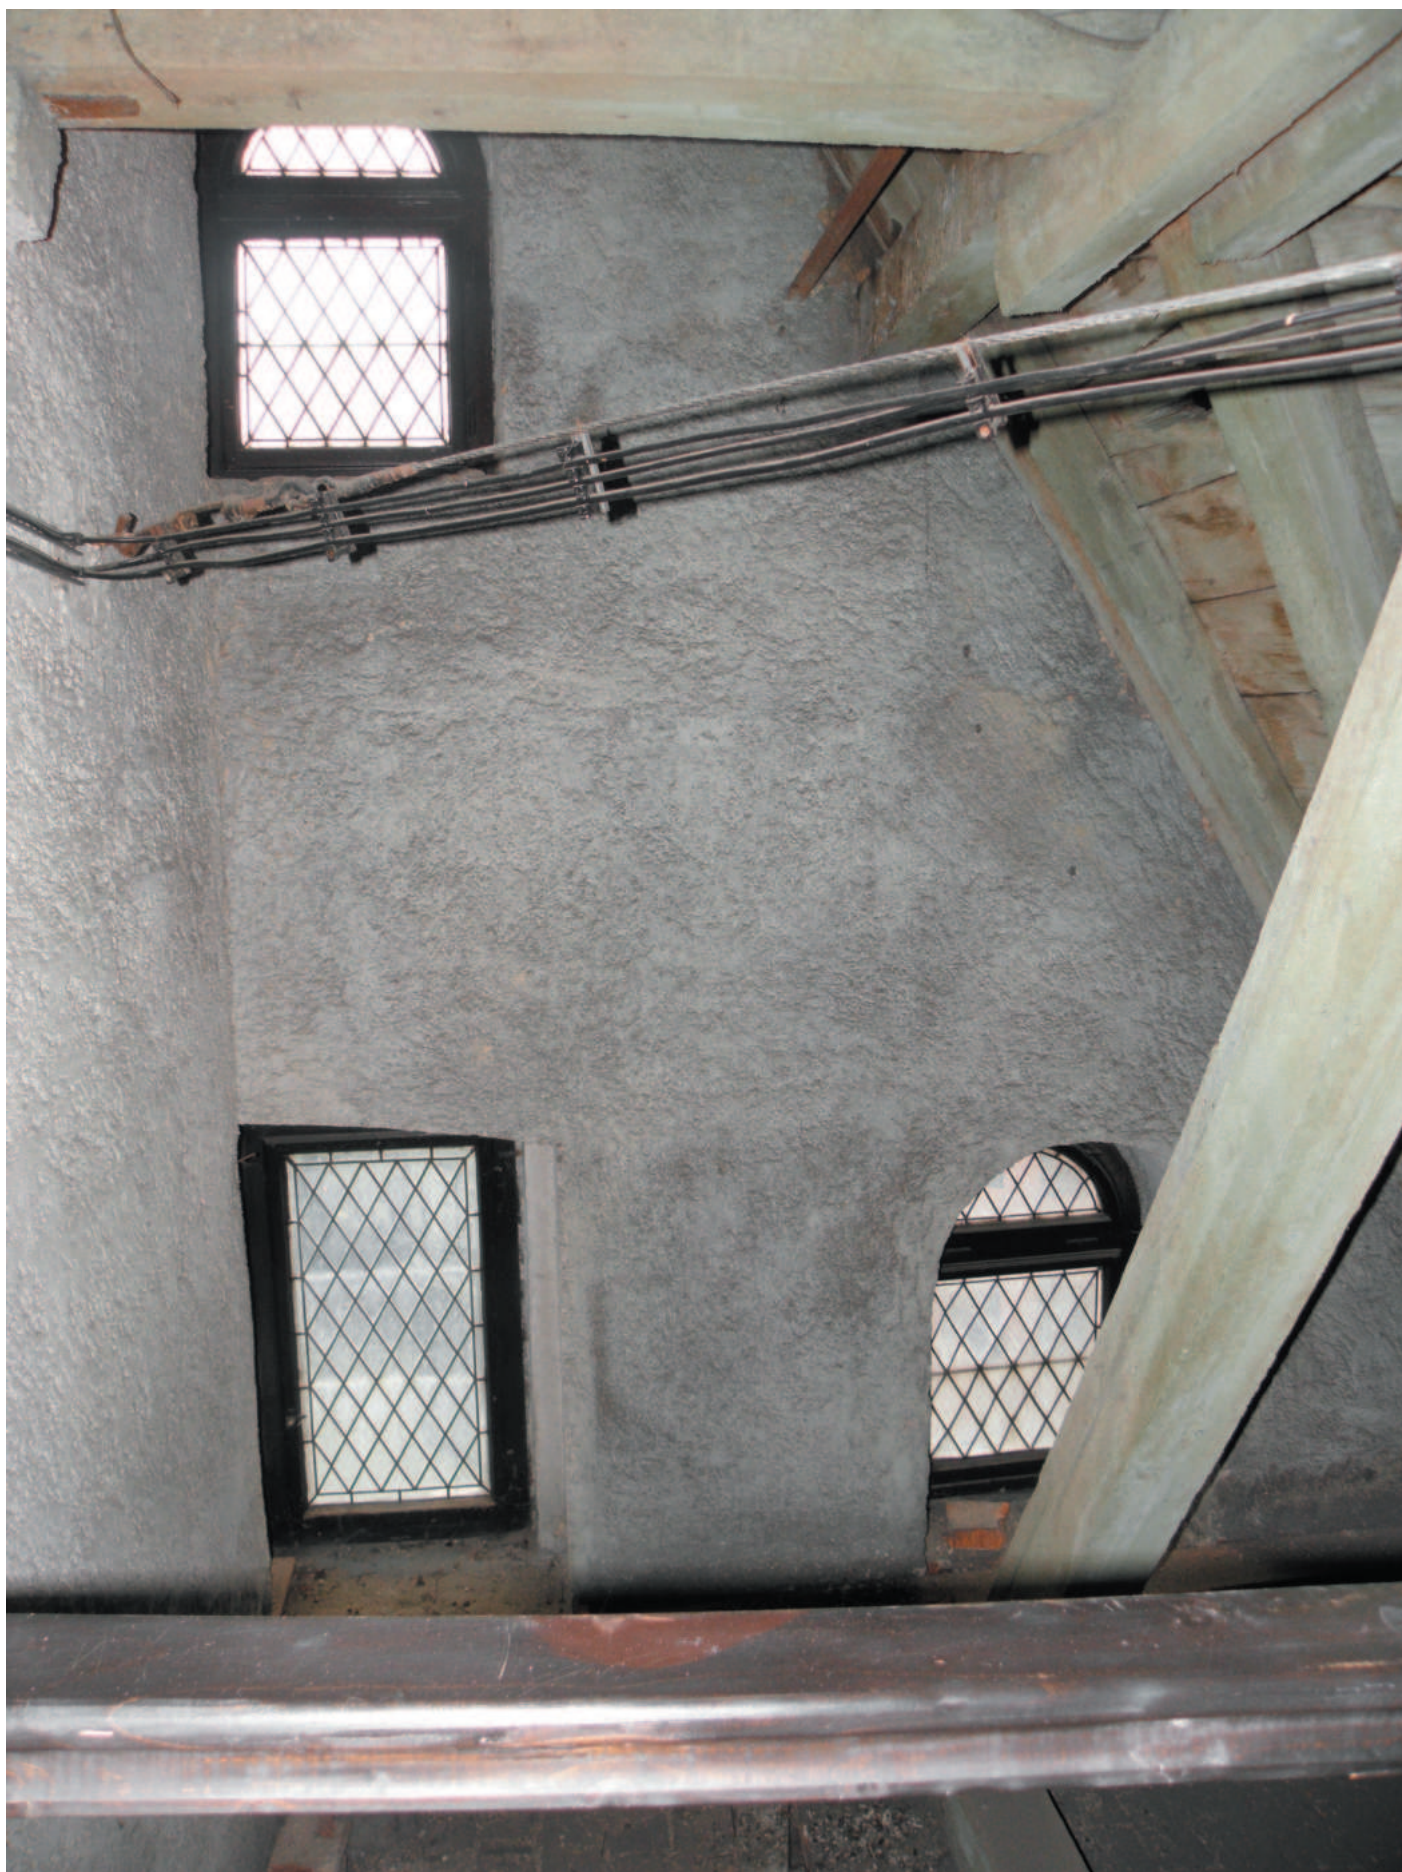
Polovina oken s vitrajemi třetího, velkého portálu. Druhá polovina oken je za dělicí stěnou která odděluje pření půdní místnost od následující pravé půdní místnosti. Plochy vitraji jsou kompletní ale olověná vazba je dožilá.

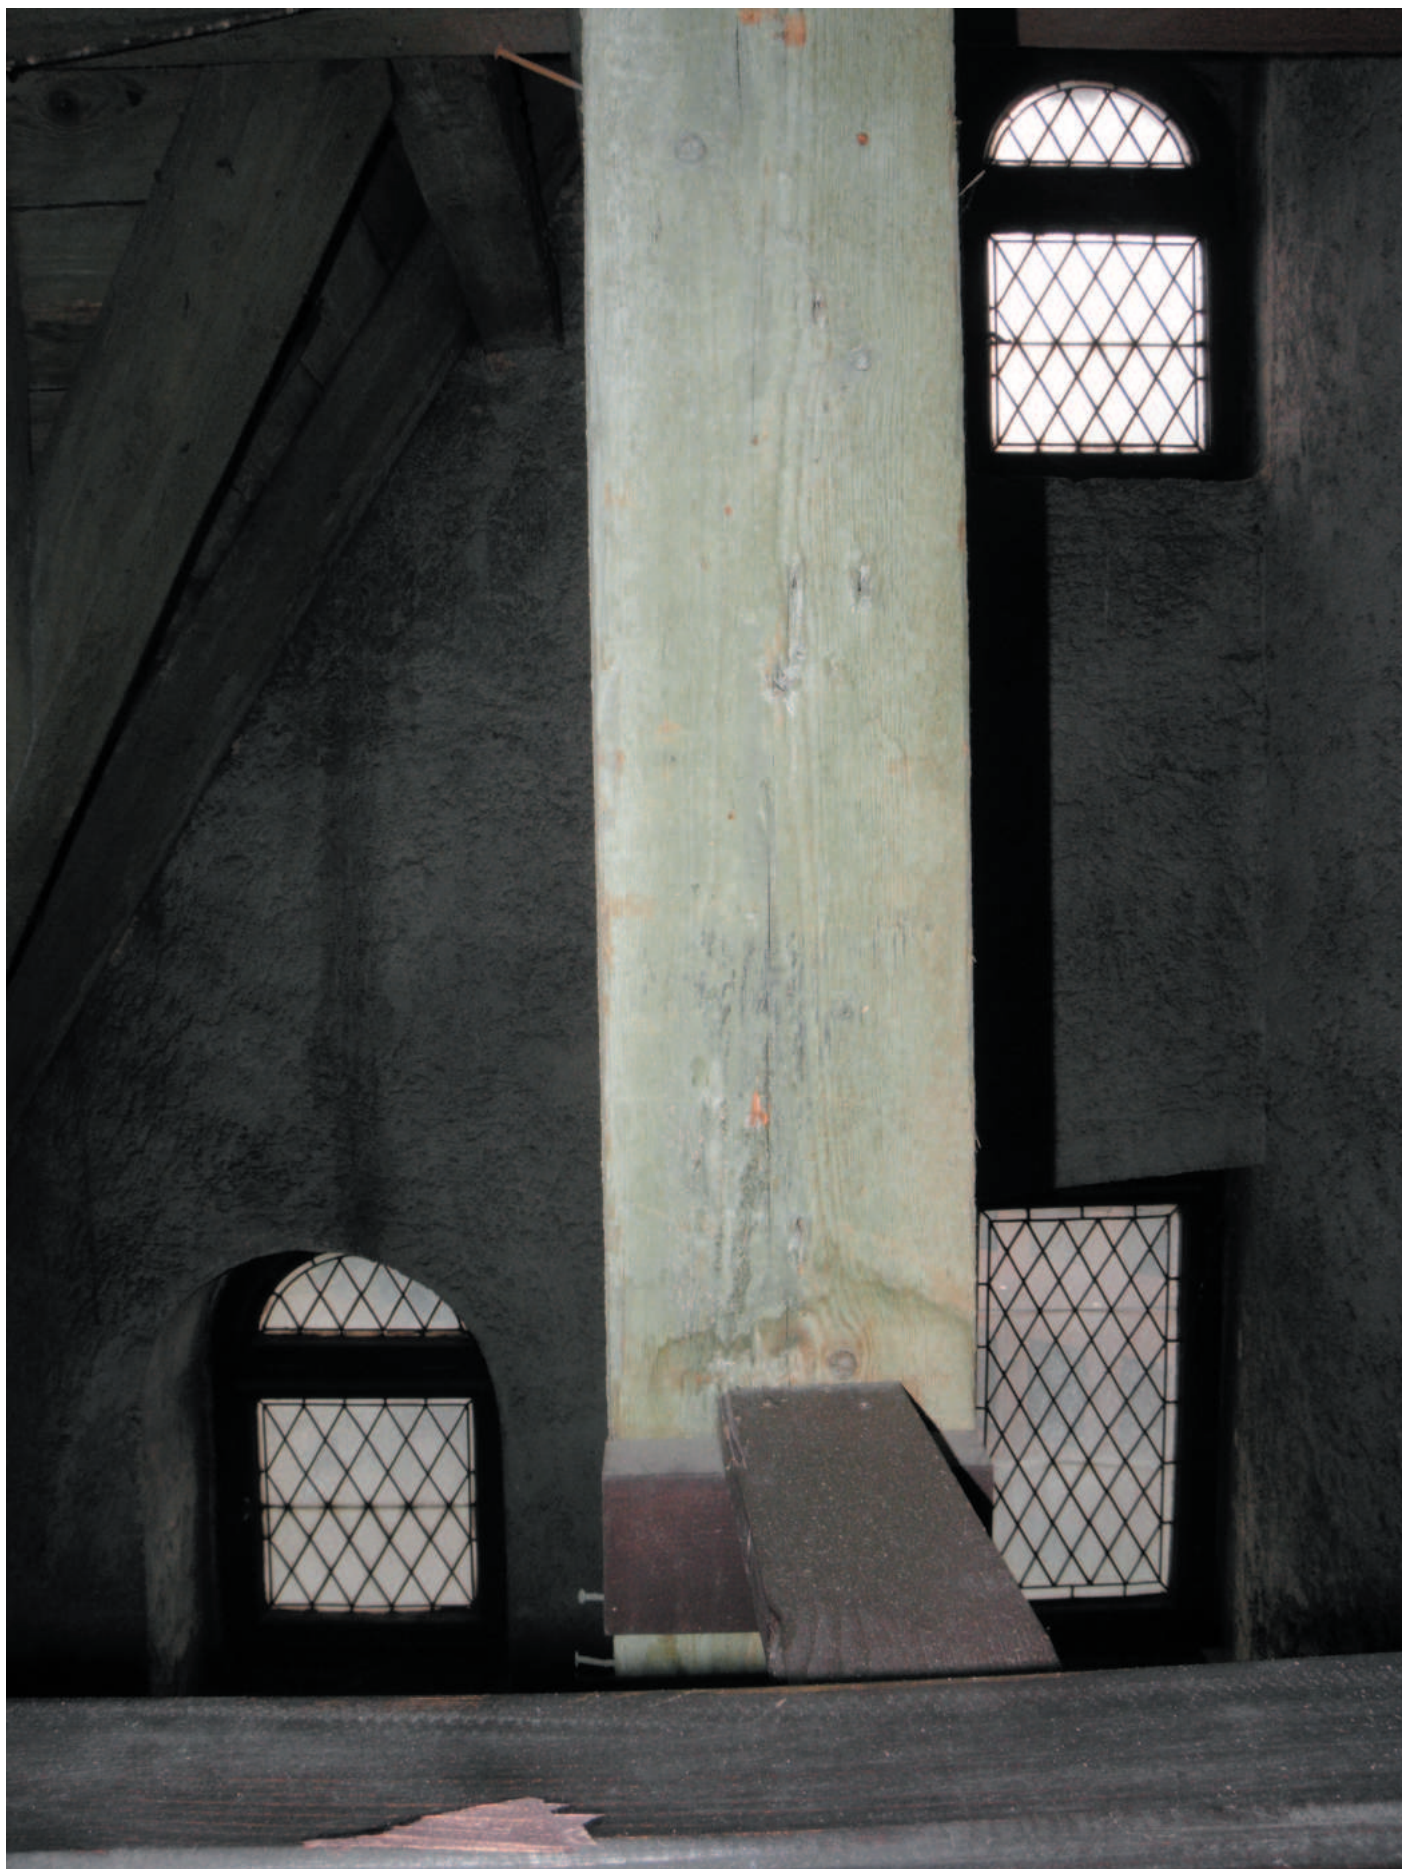
Druhá polovina oken třetího, velkého portálu pravé strany, Vitraje jsou opět dožilé.

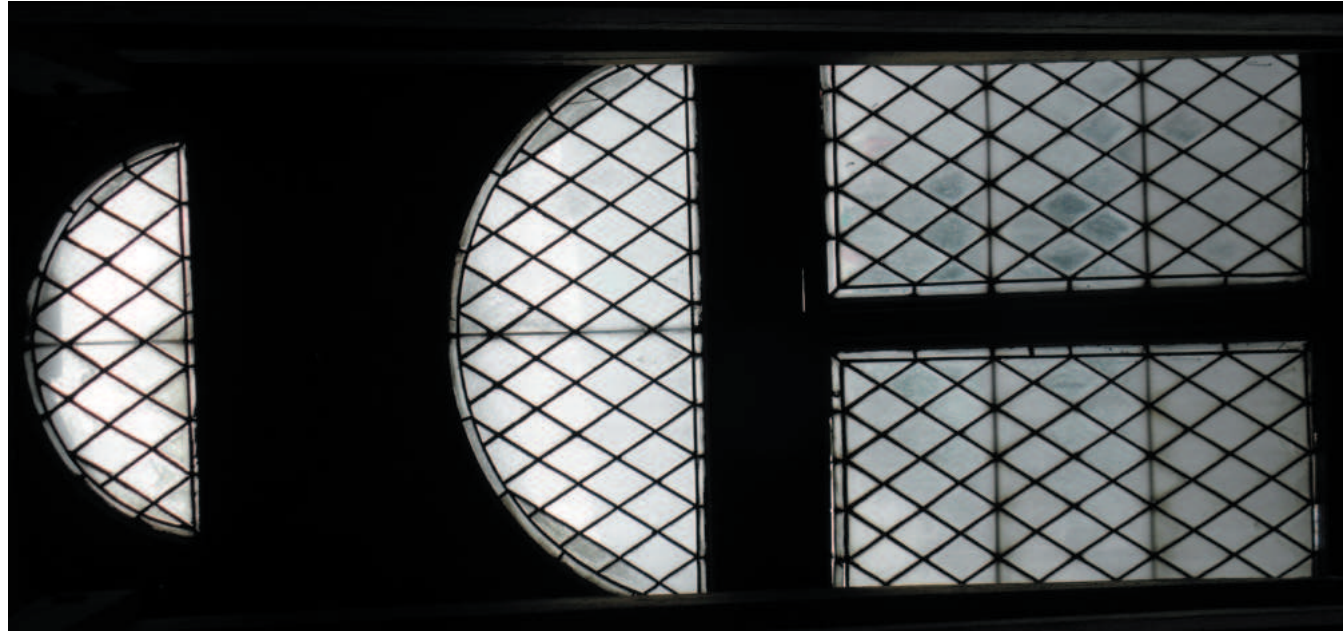
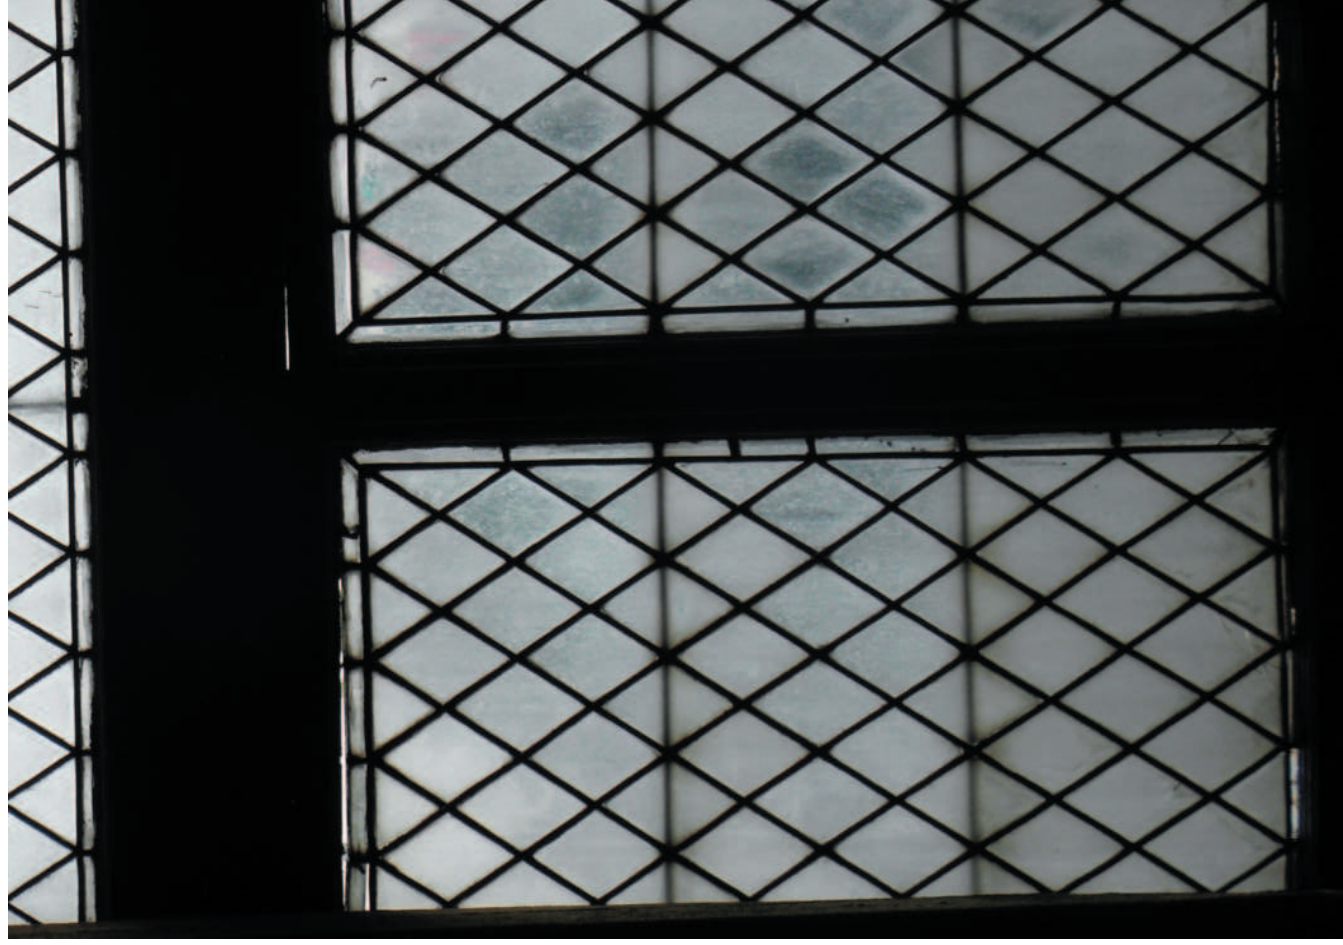
Okno s vitrají čtvrtého portálu. Spodní dvě výplně okna jsou již uvolněné v horních a dolních částech z křídel rámu.

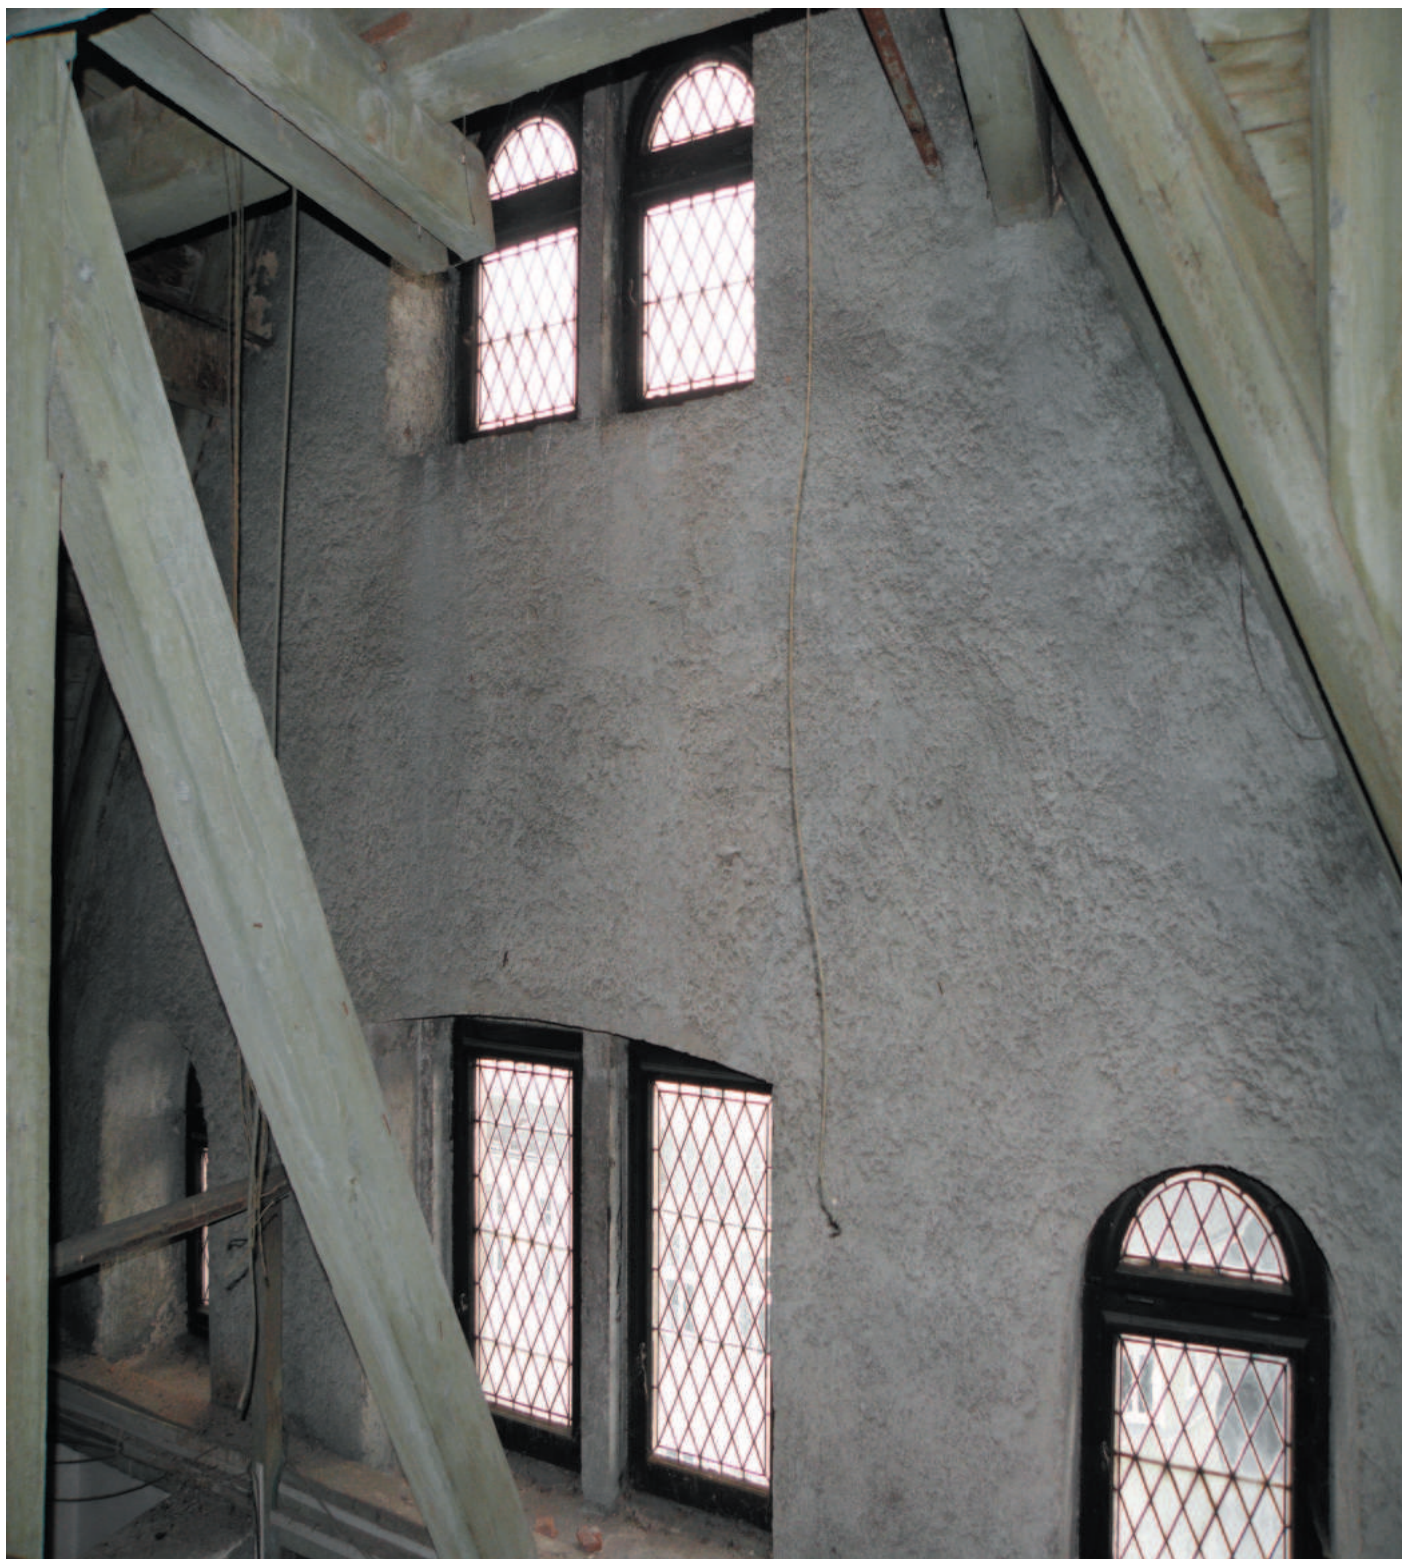
Okna pátého, velkého portálu pravé strany radnice. Vitraje oken jsou také dožilé.

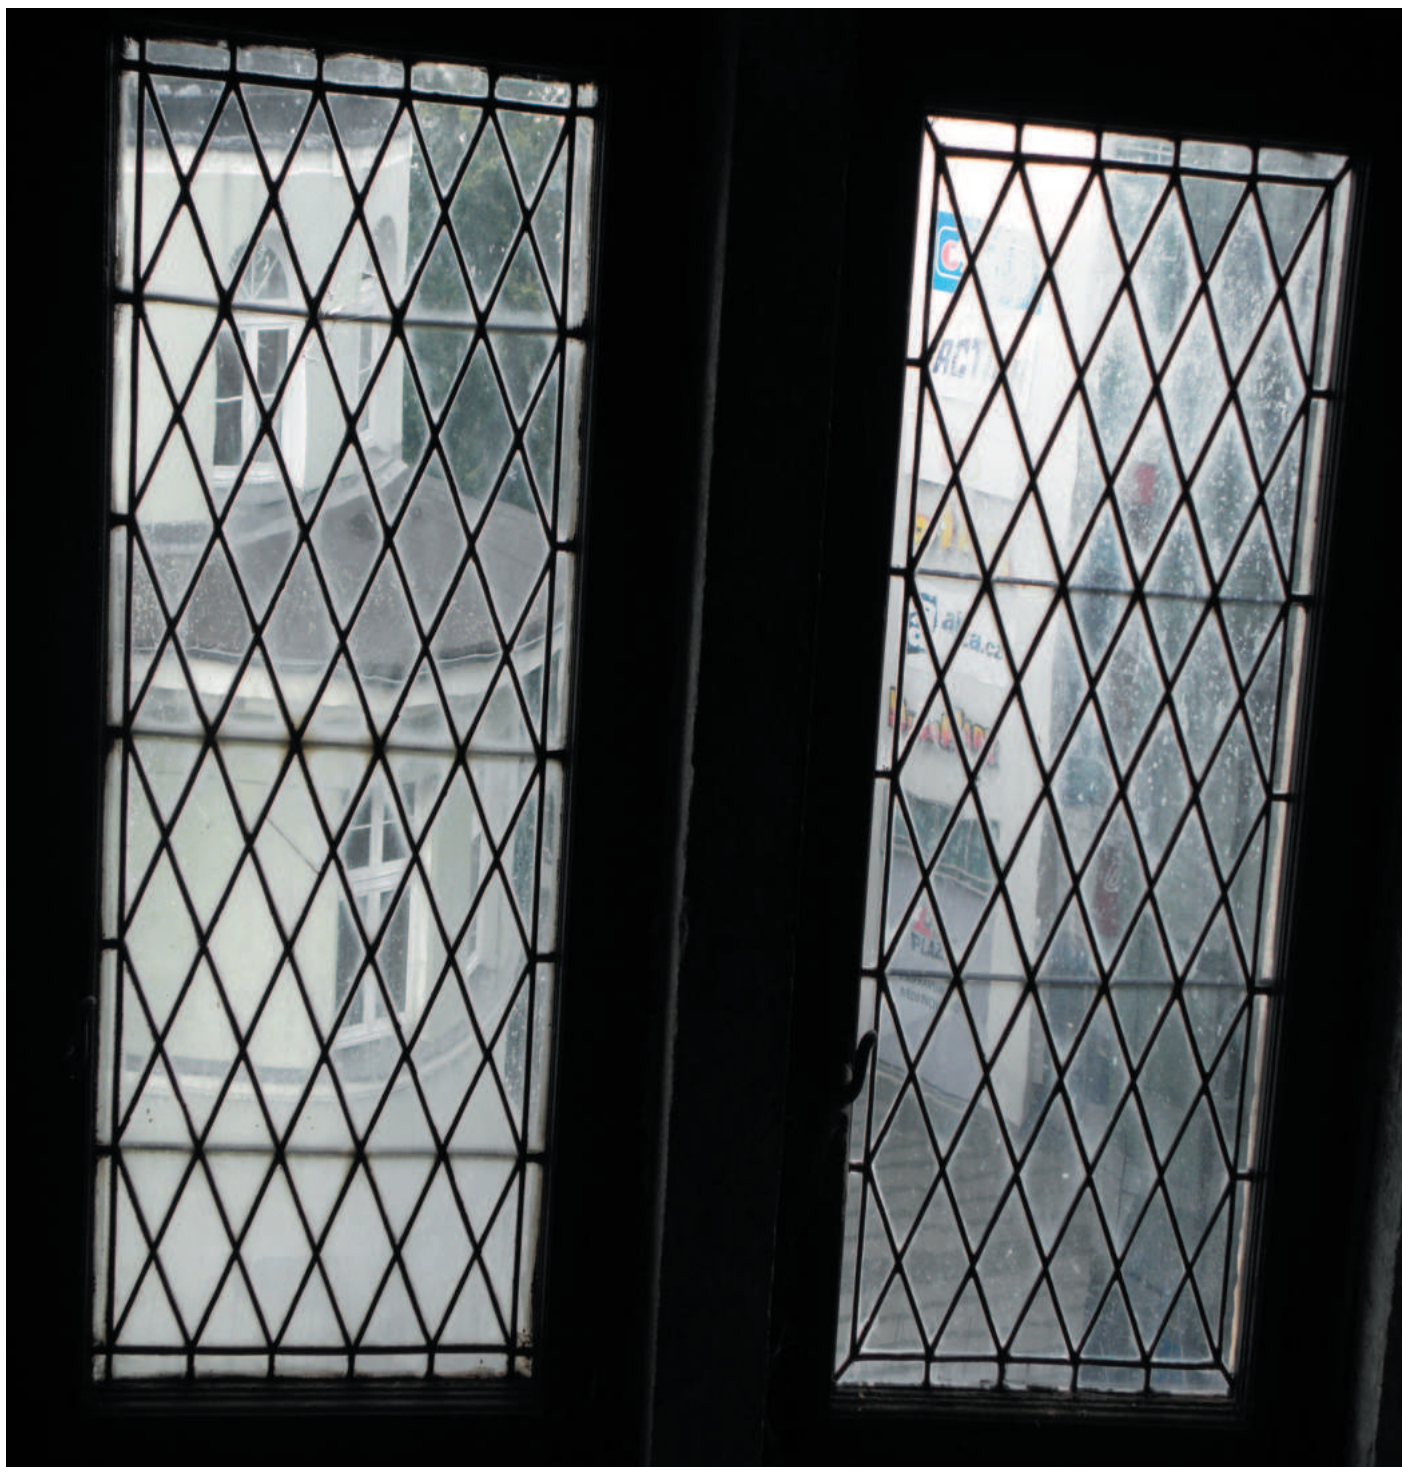
Ukázka stavu dvou vitrají středových oken velkého portálu. Vitraje jsou v plochách již zprohýbané. Plocha vitraje levého okna je deformovaná více a má jeden prasklý díl. Plocha vitraje pravého okna je deformovaná méně. Výplň okna byla zřejmě v minulosti již přeložena. Kovové výztuhy výplně nejsou umístěné v původních místech. Je zde o jednu výztuhu méně.
