# RESTAURÁTORSKÝ PRŮZKUM SOUČASNÉHO STAVU VITRAJÍ PŮDNÍCH PROSTORŮ LIBERECKÉ RADNICE

## RESTAURÁTORSKÝ PRŮZKUM

kraj:	Liberecký
okres:	Liberec
obec:	Liberec
název památky:	radnice města Liberce
rejstříkové číslo ÚSKP:	19126/5 - 4114 - radnice
adresa:	nám. Dr. E. Beneše 1 č.p. 1/1, Liberec 1 - Staré město
průzkum památky:	vitraje půdních prostor liberecké radnice

## VITRAJE OKEN PŮDNÍCH PROSTORŮ LIBERECKÉ RADNICE PRŮZKUM STAVU VITRAJÍ.

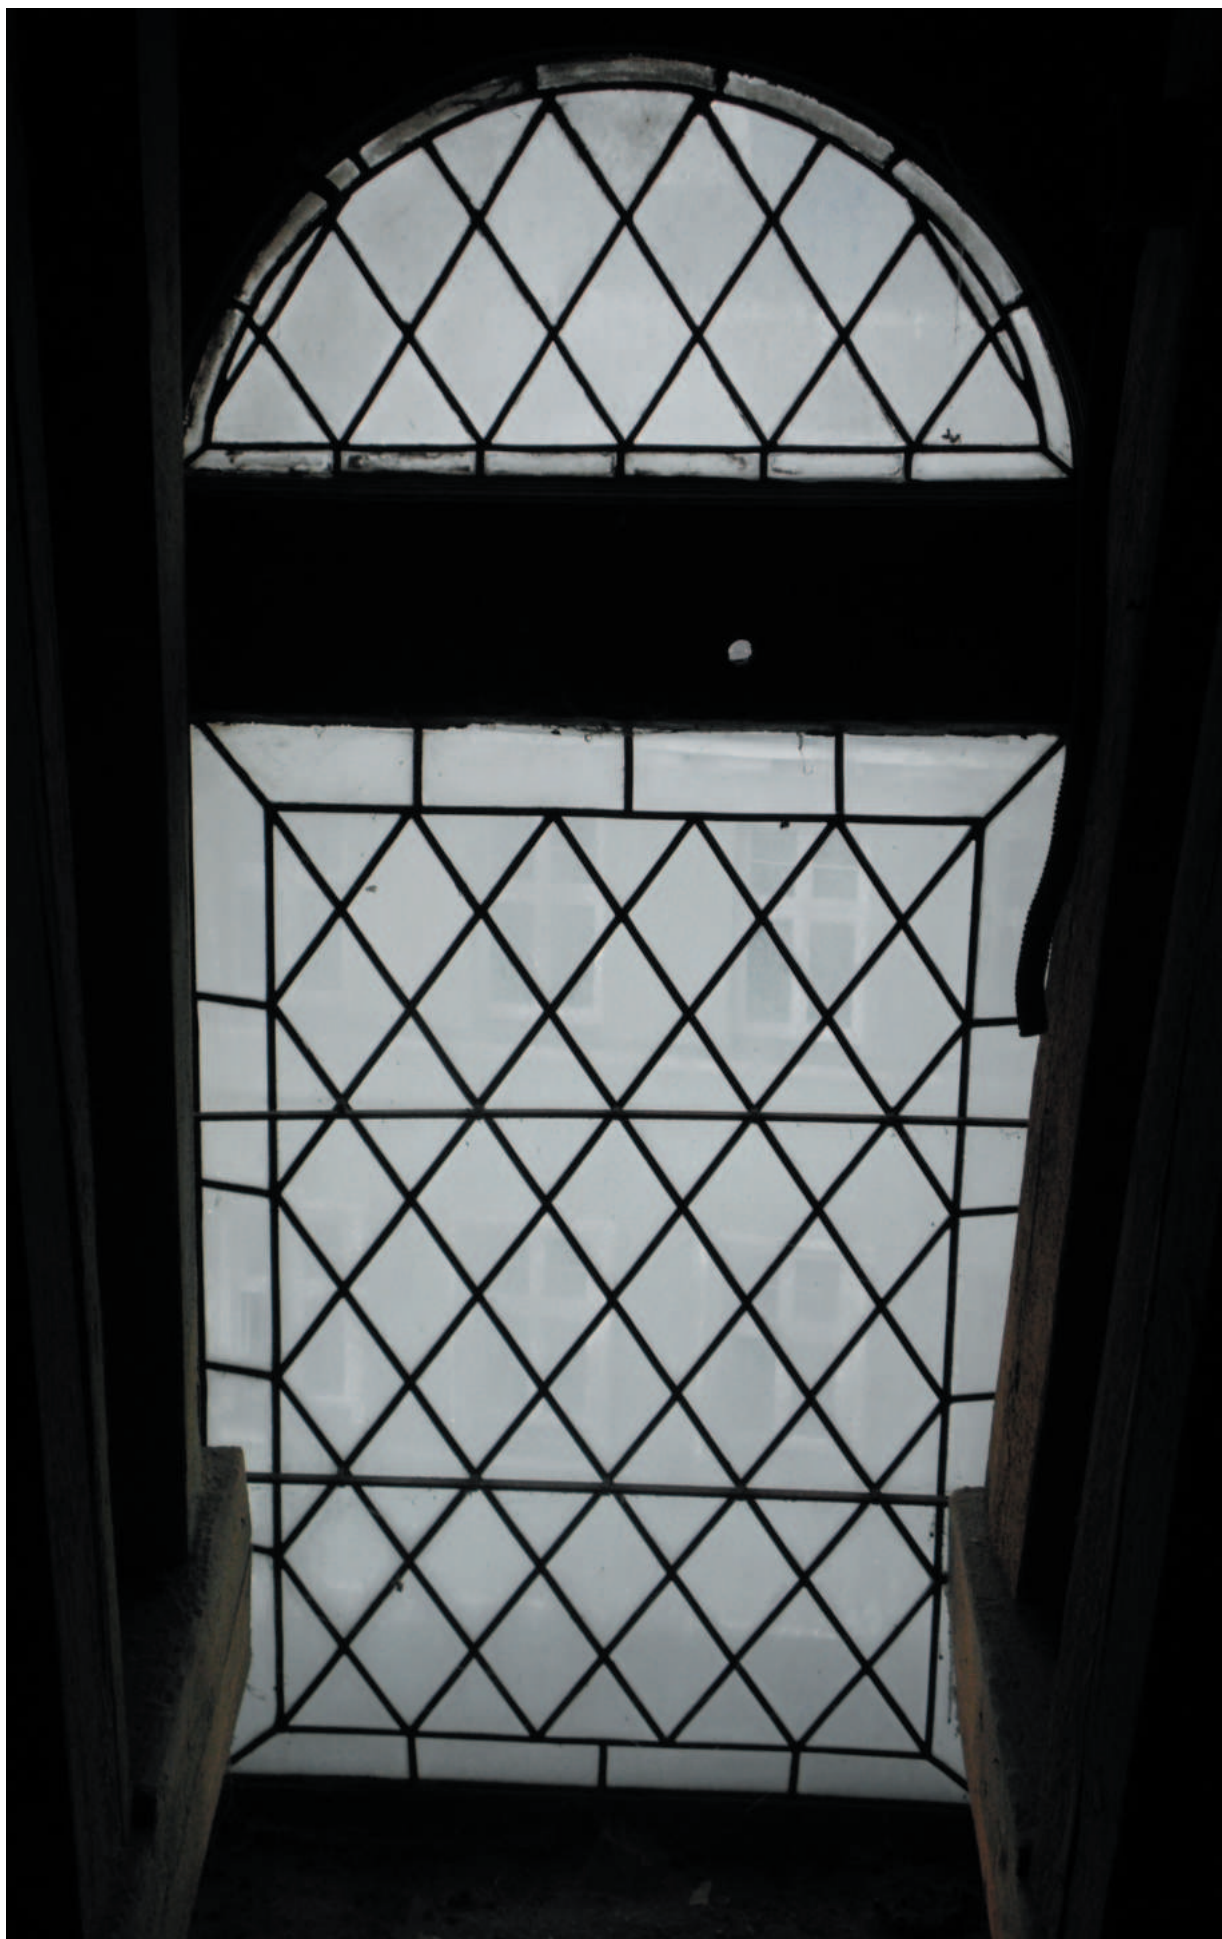
Okno s vitrají šestého portálu pravé strany radnice. Horní výplň je původní. Spodní výplň byla v minulosti nahrazena novou velice neodborně vyrobenou výplní. Kosočtverce i bordura jsou v jiném rozměru než byly v originále.

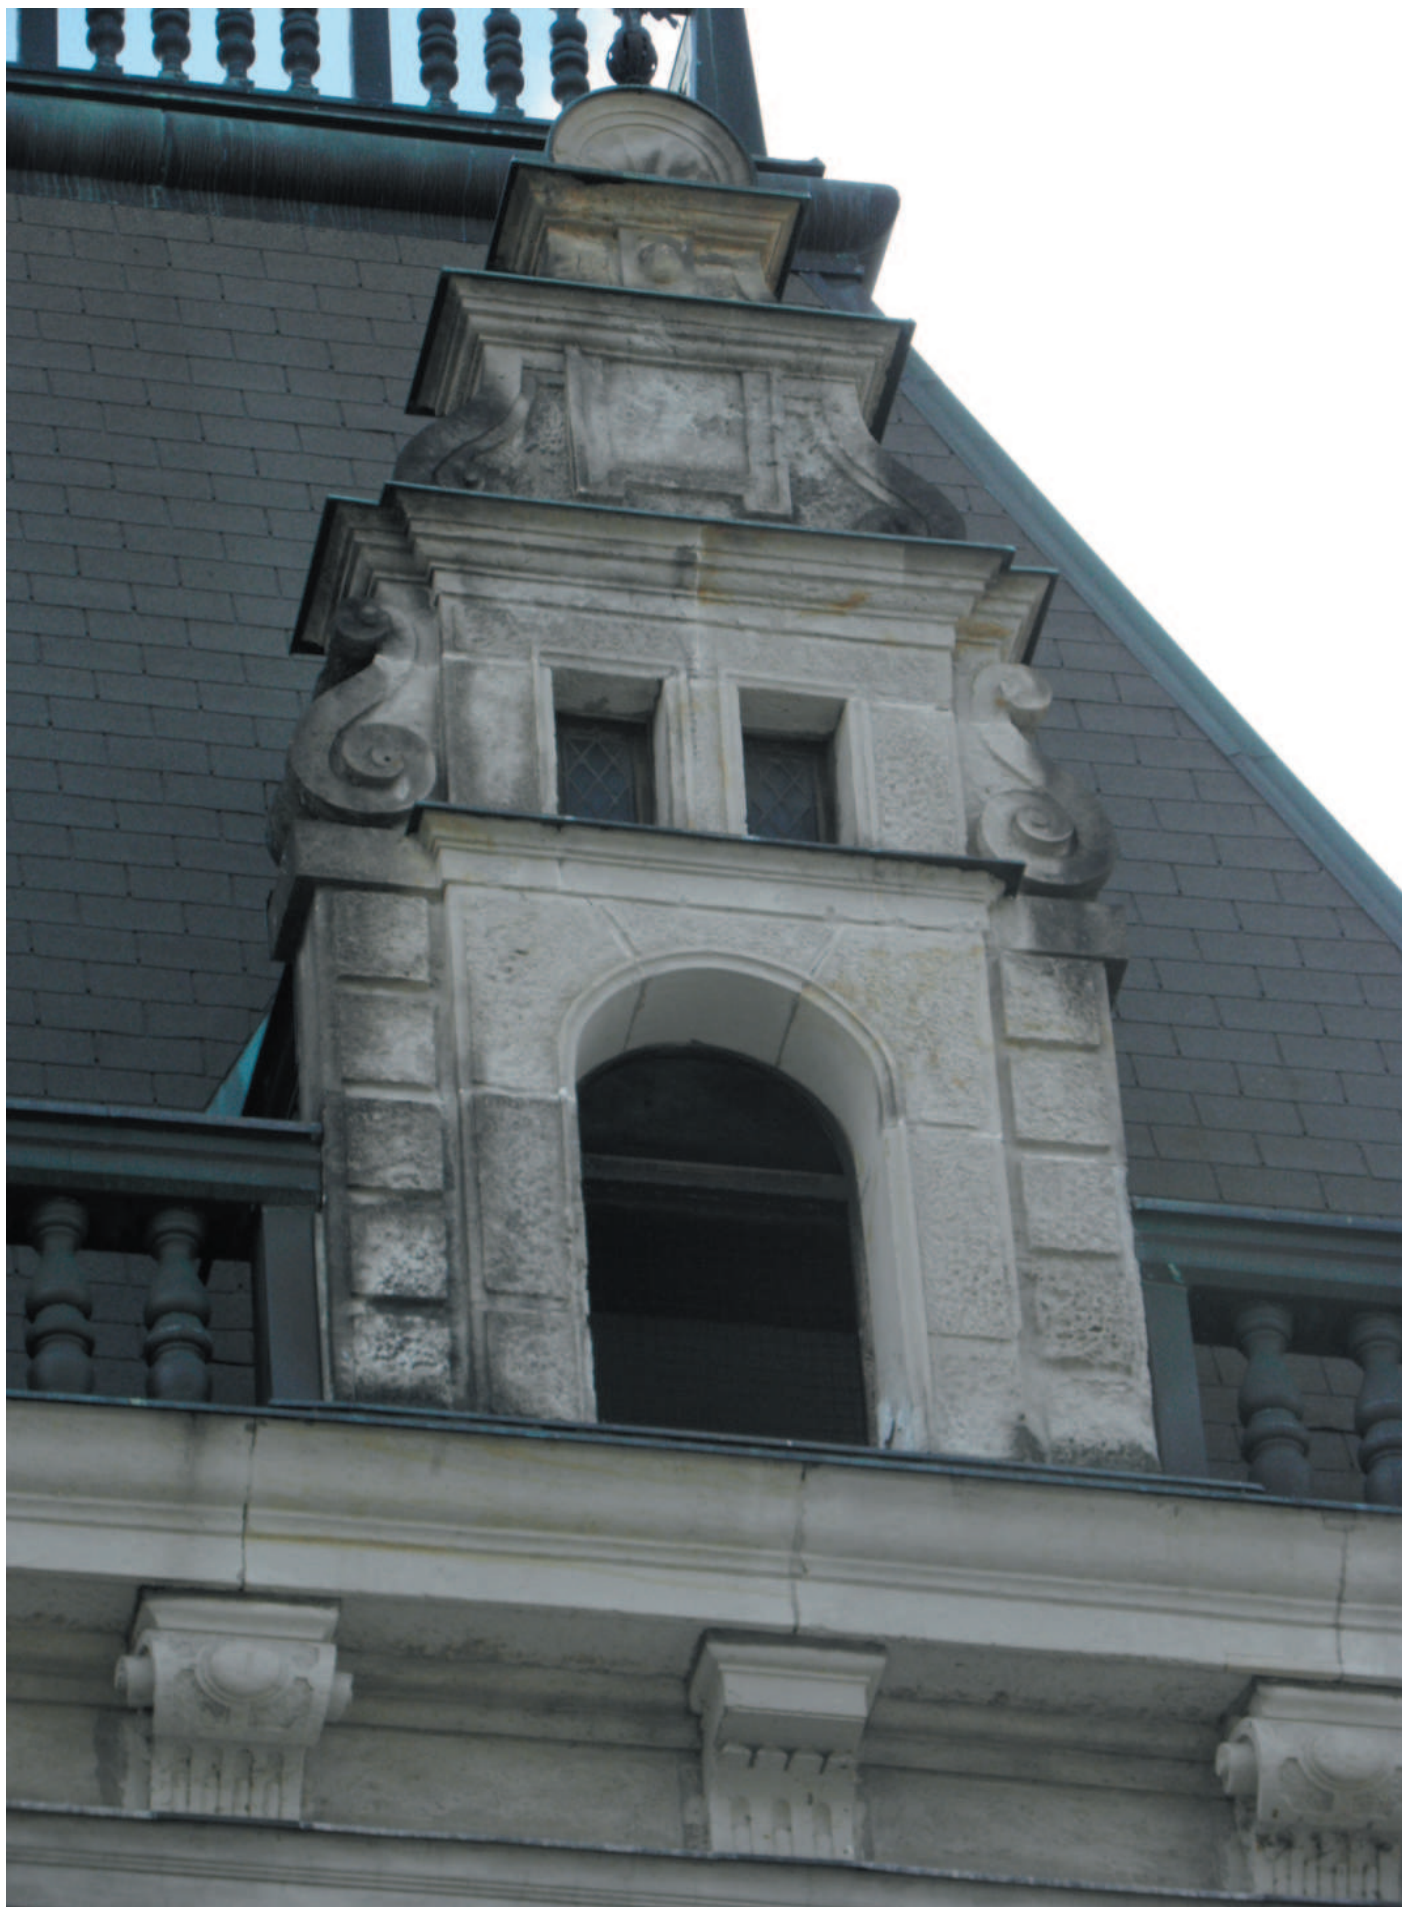
Sedmý portál se třemi okny u sníženého půdního prostoru pravé strany radnice. Ve spodním okně se vitraj již nezachovala. V horních okénkách vitraje jsou. Do sníženého půdního prostoru je zřejmě opět přístup z rohové místnosti ve třetím patře.

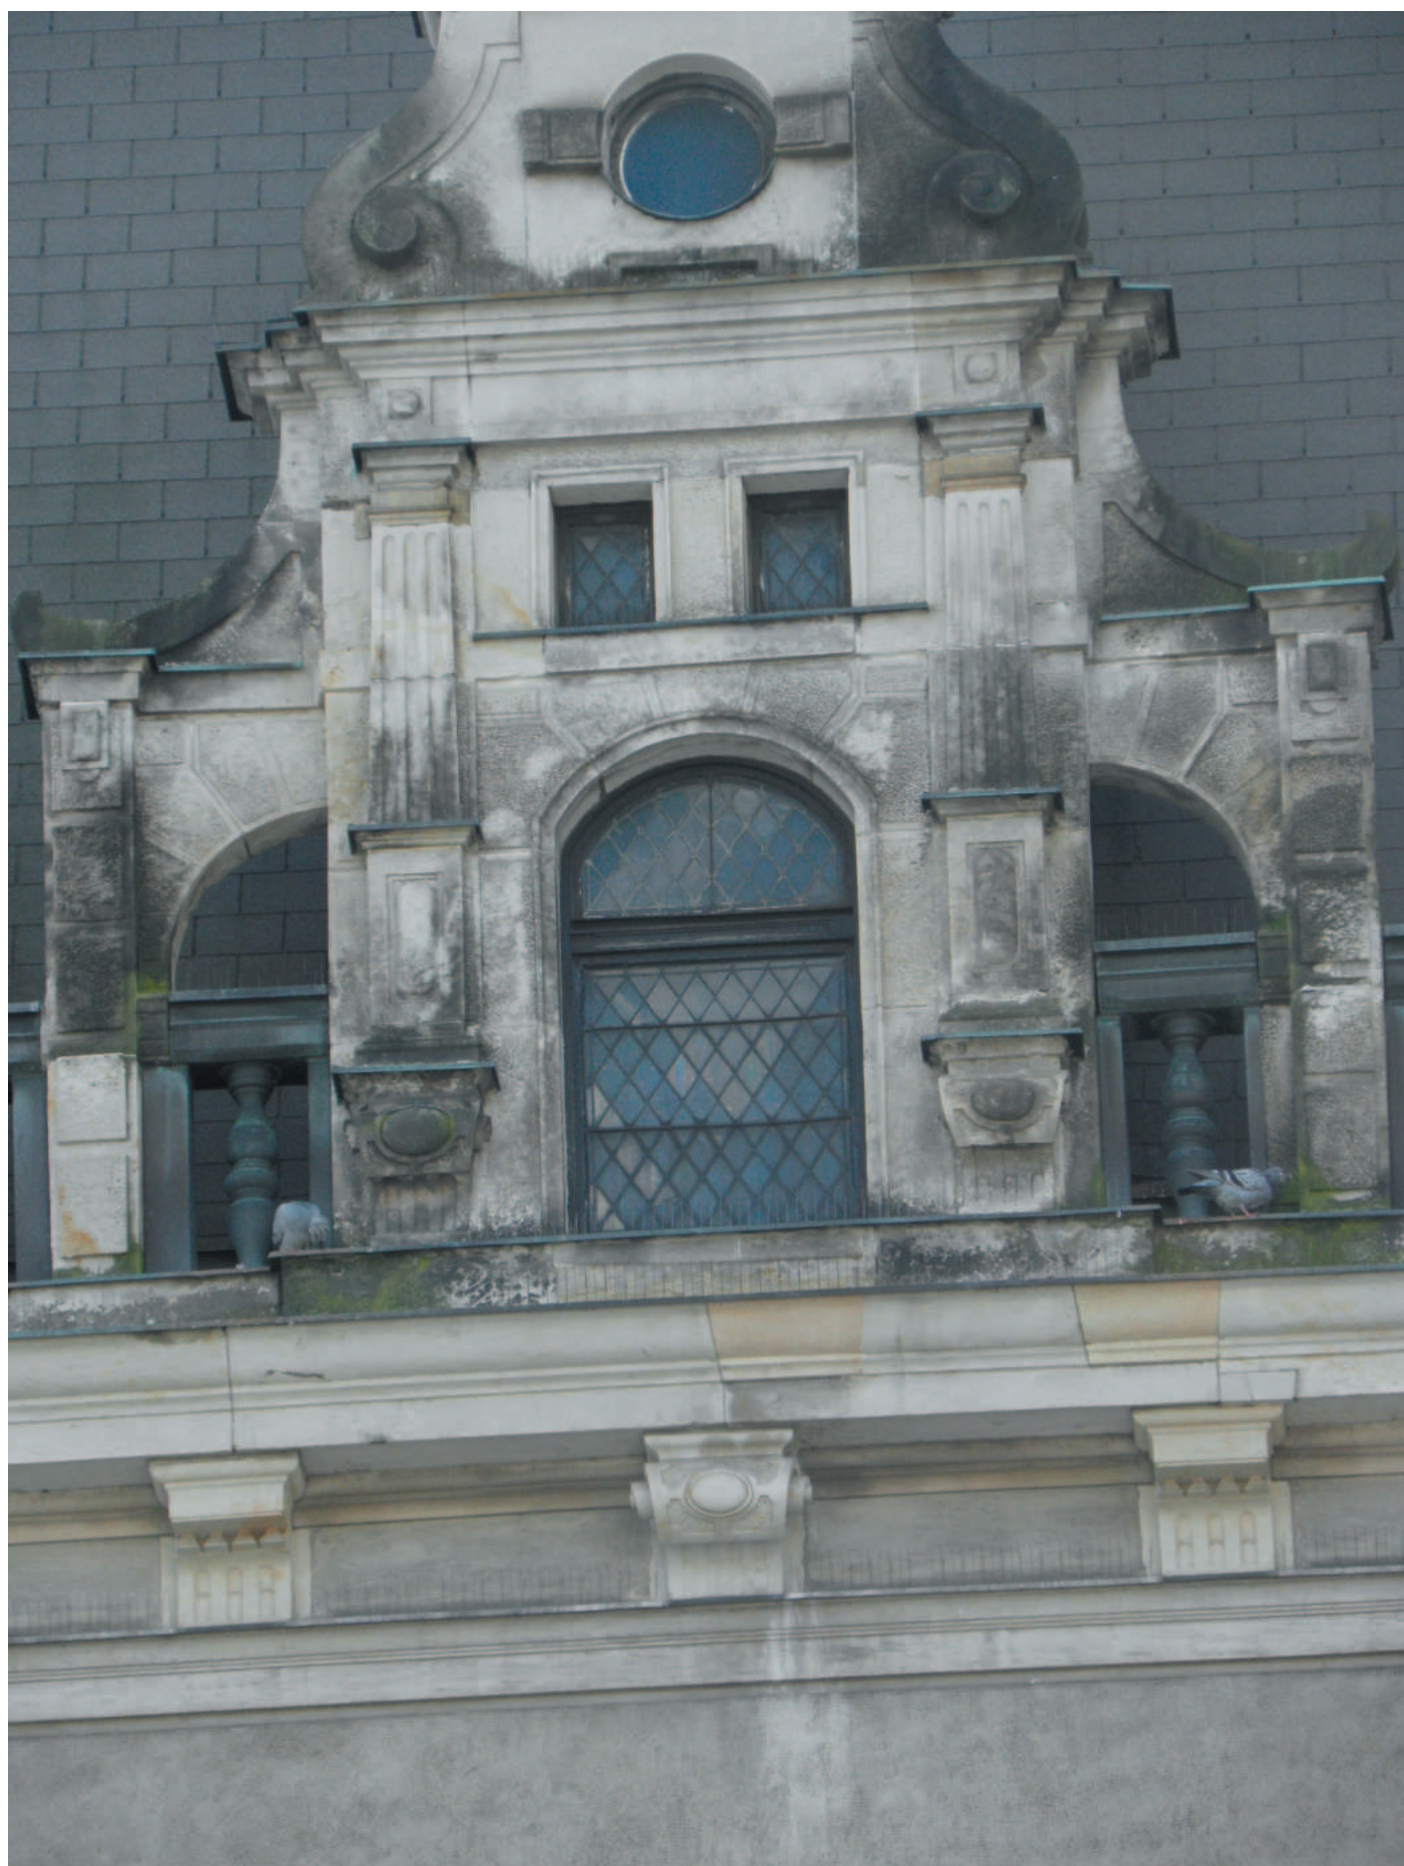
První portál sníženého půdního prostoru. Na předešlé fotografii vlevo. Výplně všech čtyř oken jsou v ploše zachovalé. Jejich plochy jsou deformované a jejich skla jsou nánosem nečistot slepá. Vitraje jsou dožilé. Přístup do sníženého prostoru půdy je z rohové vyvýšené místnosti ve třetím patře.

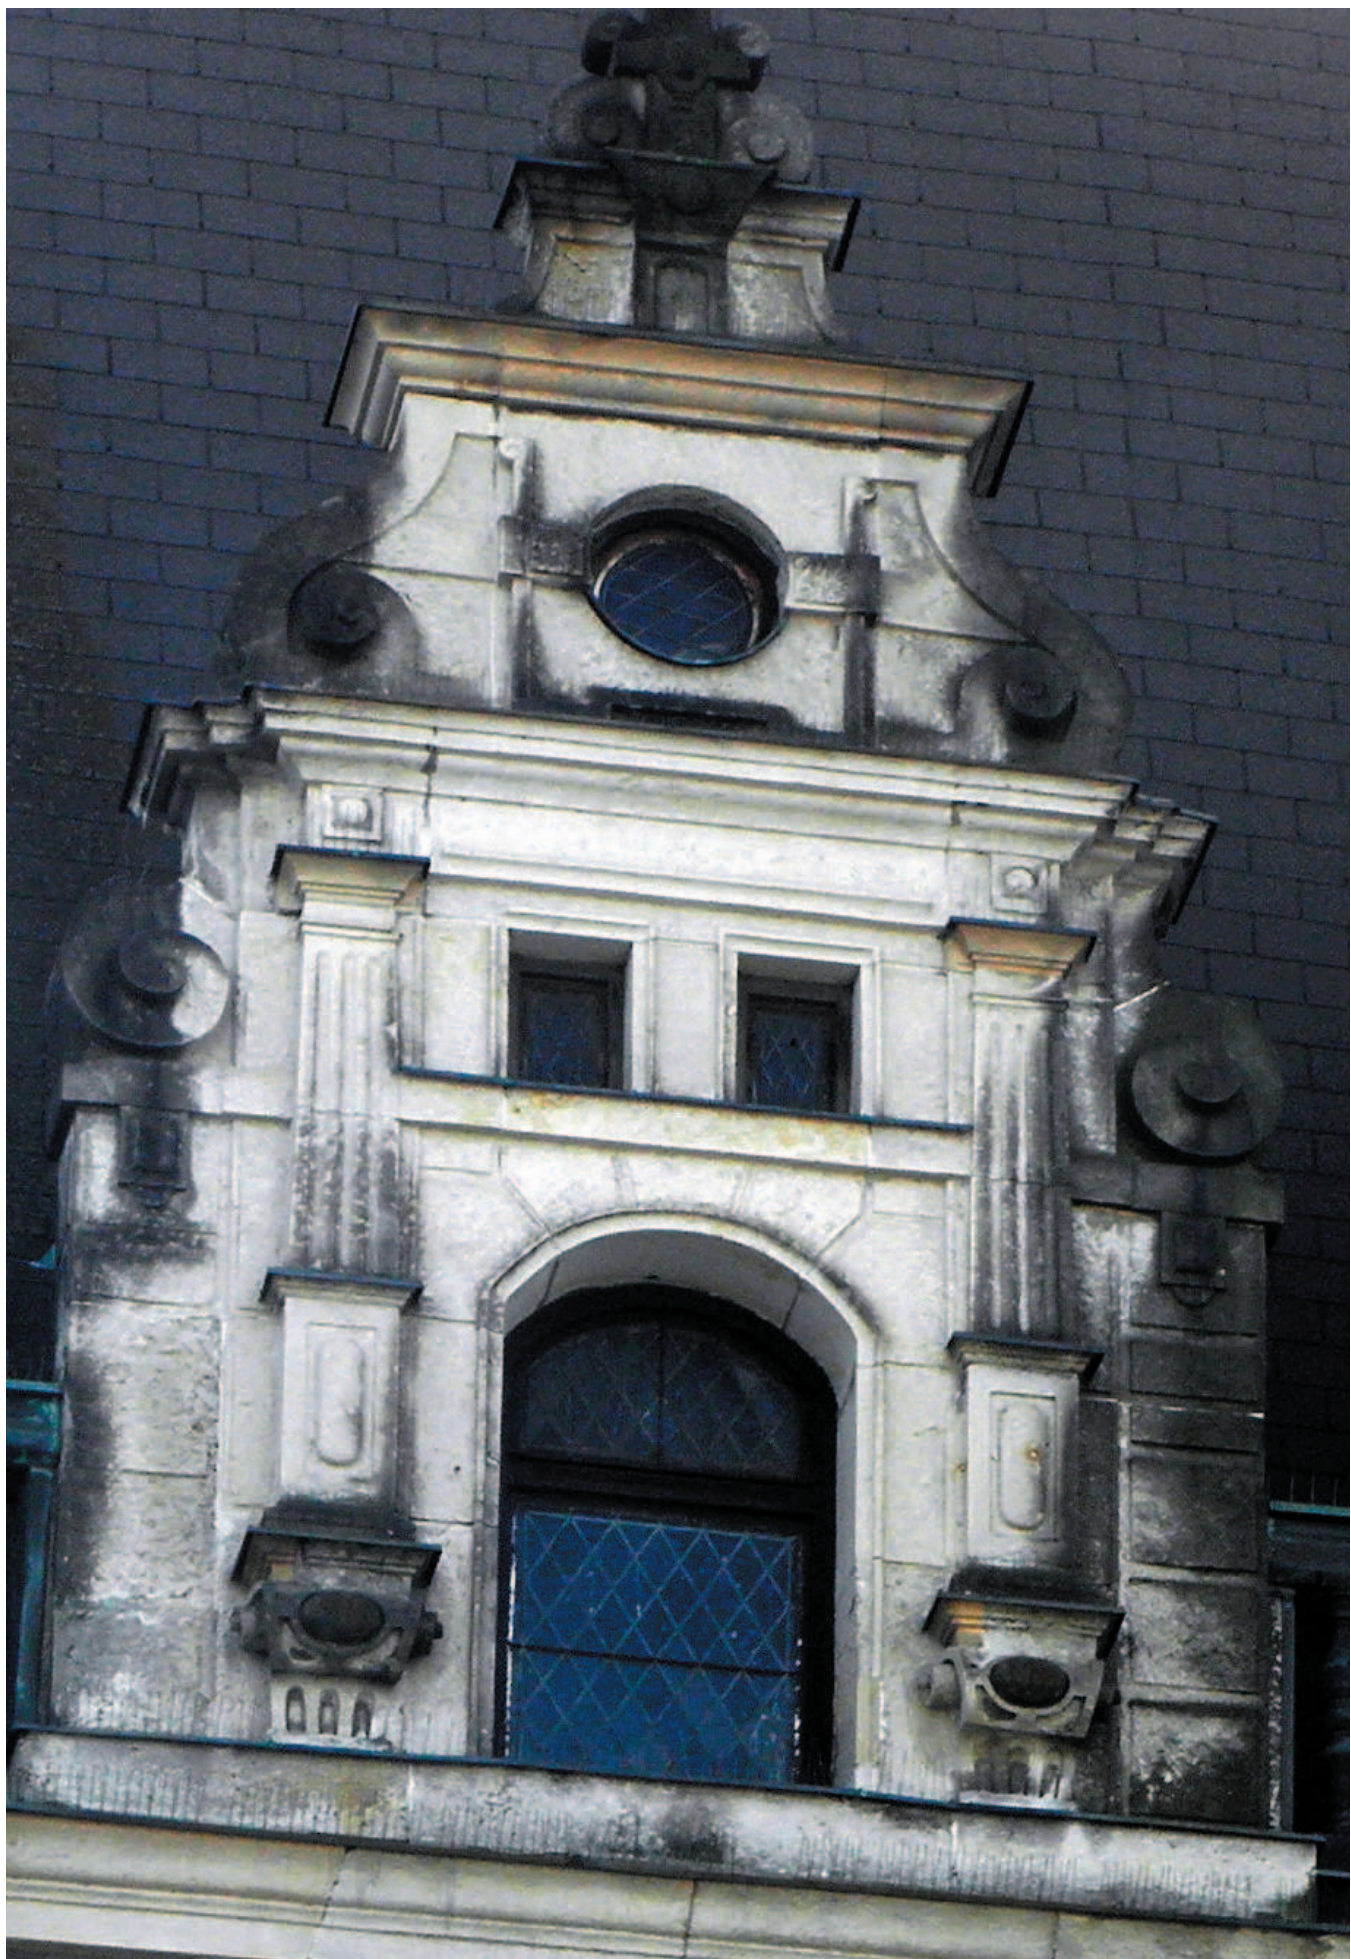
Druhý portál půdy. Výplně všech čtyř oken jsou v ploše zachovalé. Jejich plochy jsou deformované a jejich skla jsou nánosem nečistot slepá. Vitraje jsou dožilé. Přístup z vnitřní strany k oknům s vitrajemi je omezený.

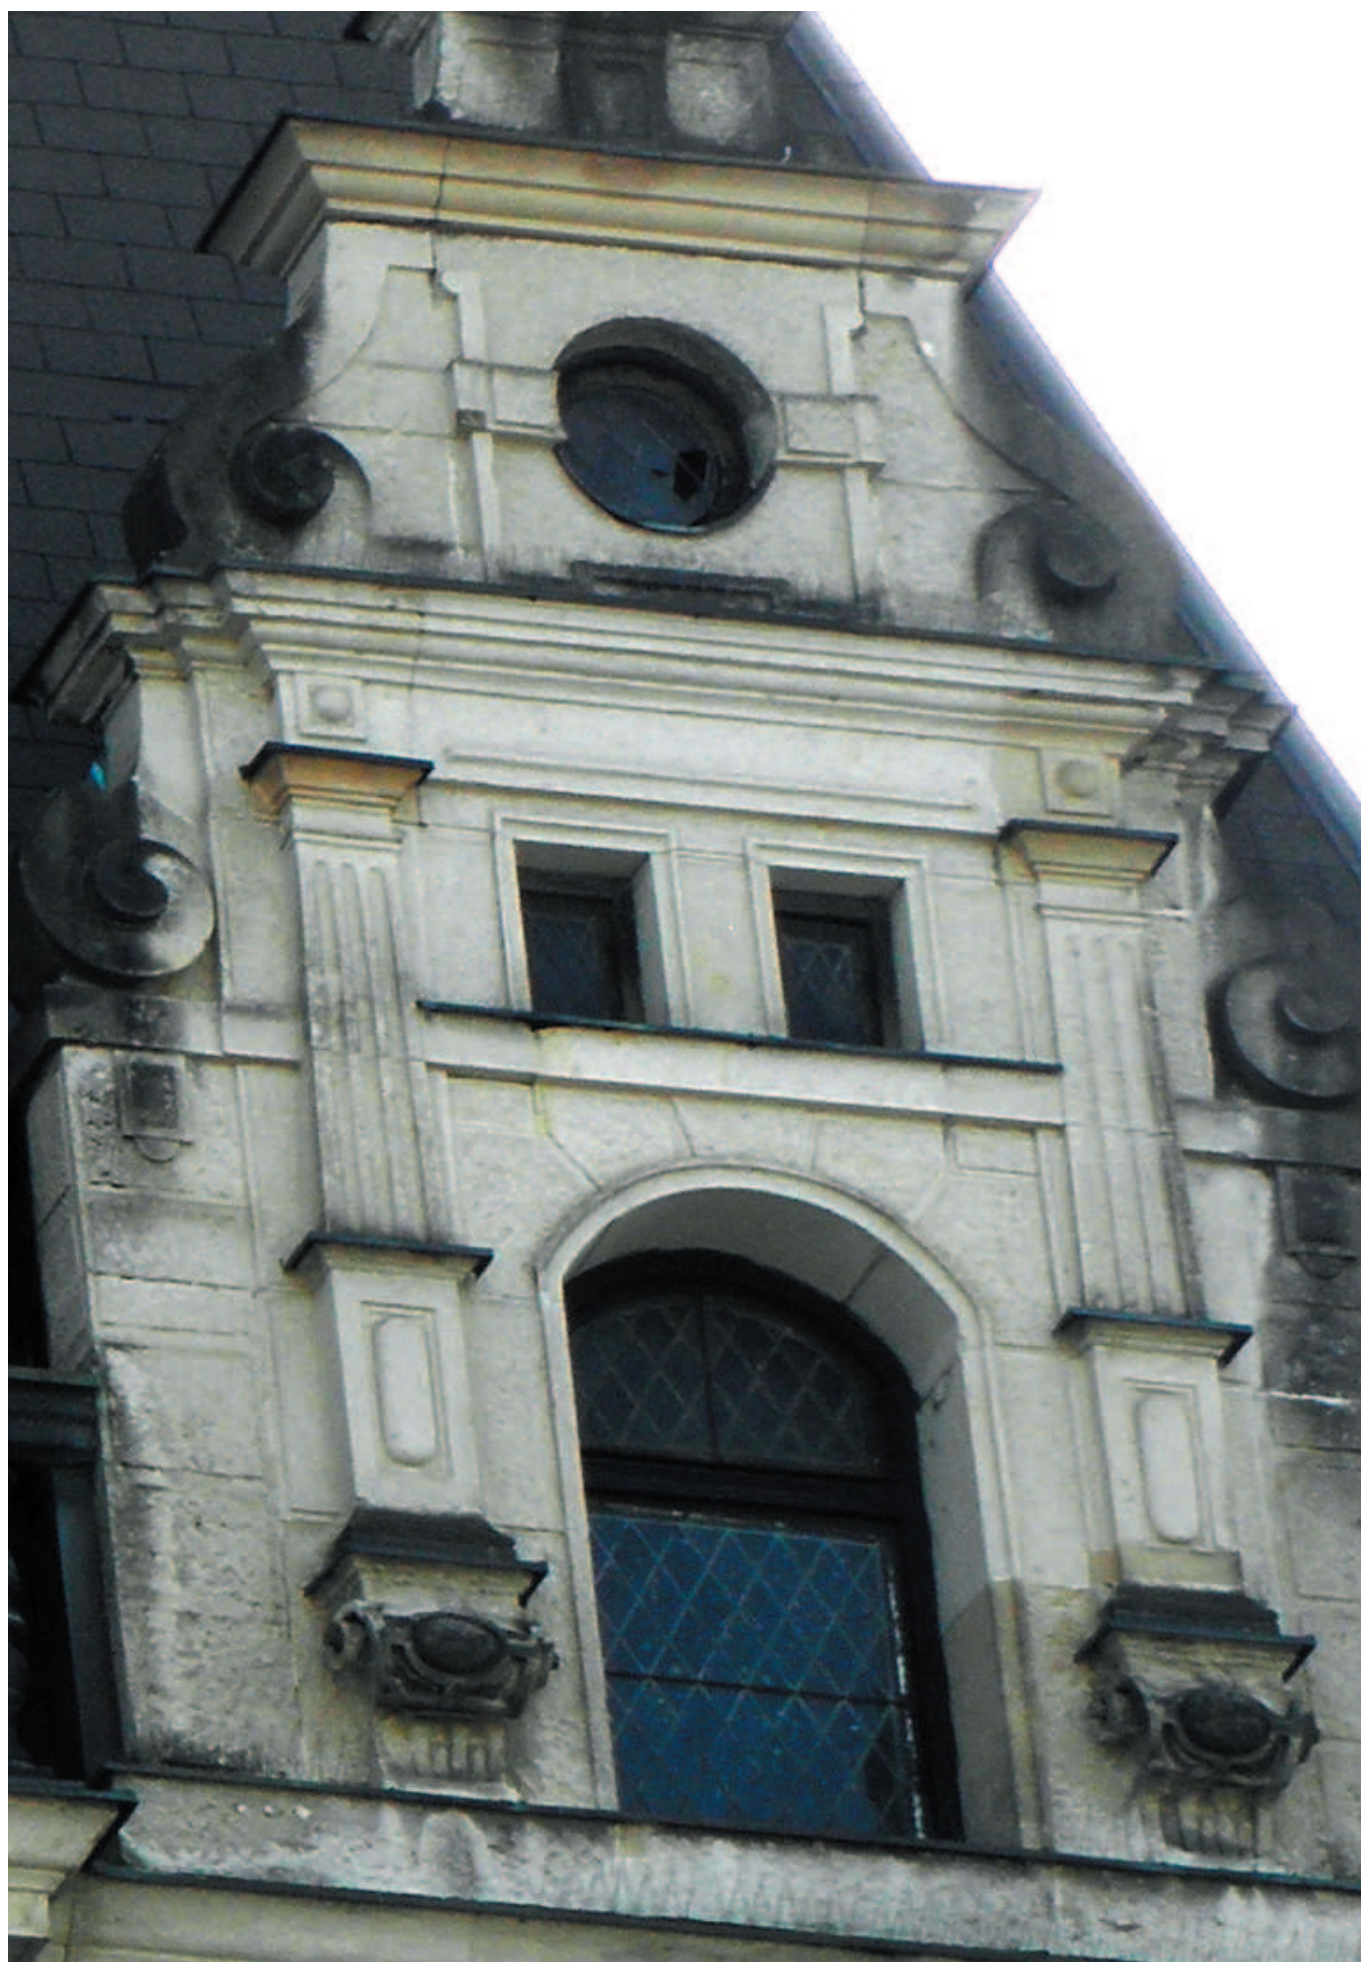
Třetí portál půdy. Výplně všech čtyř oken jsou v ploše zachovalé. Jejich plochy jsou deformované a jejich skla jsou nánosem nečistot slepá. Vitraje jsou dožilé. Přístup z vnitřní strany k oknům s vitrajemi je omezený.

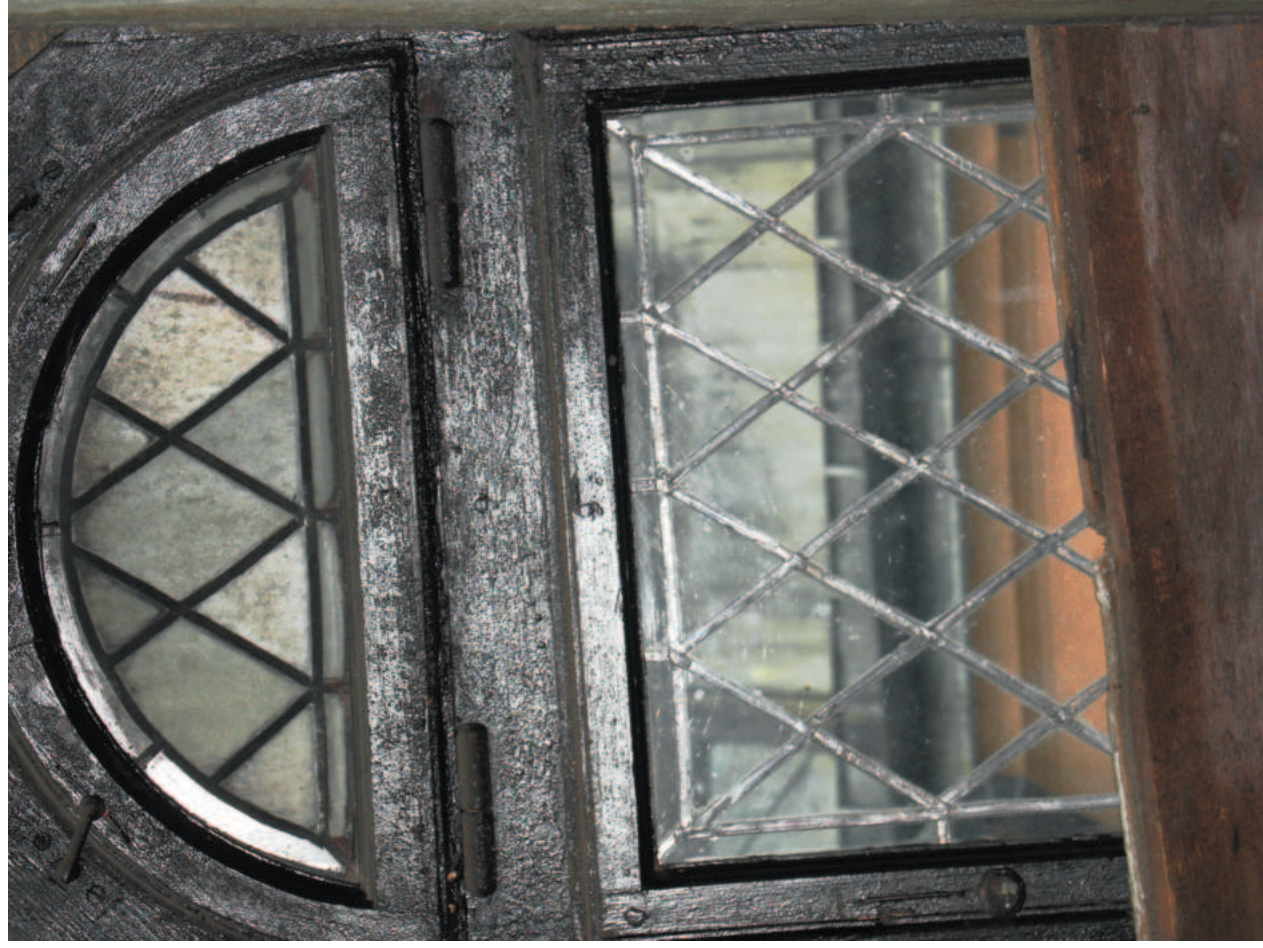
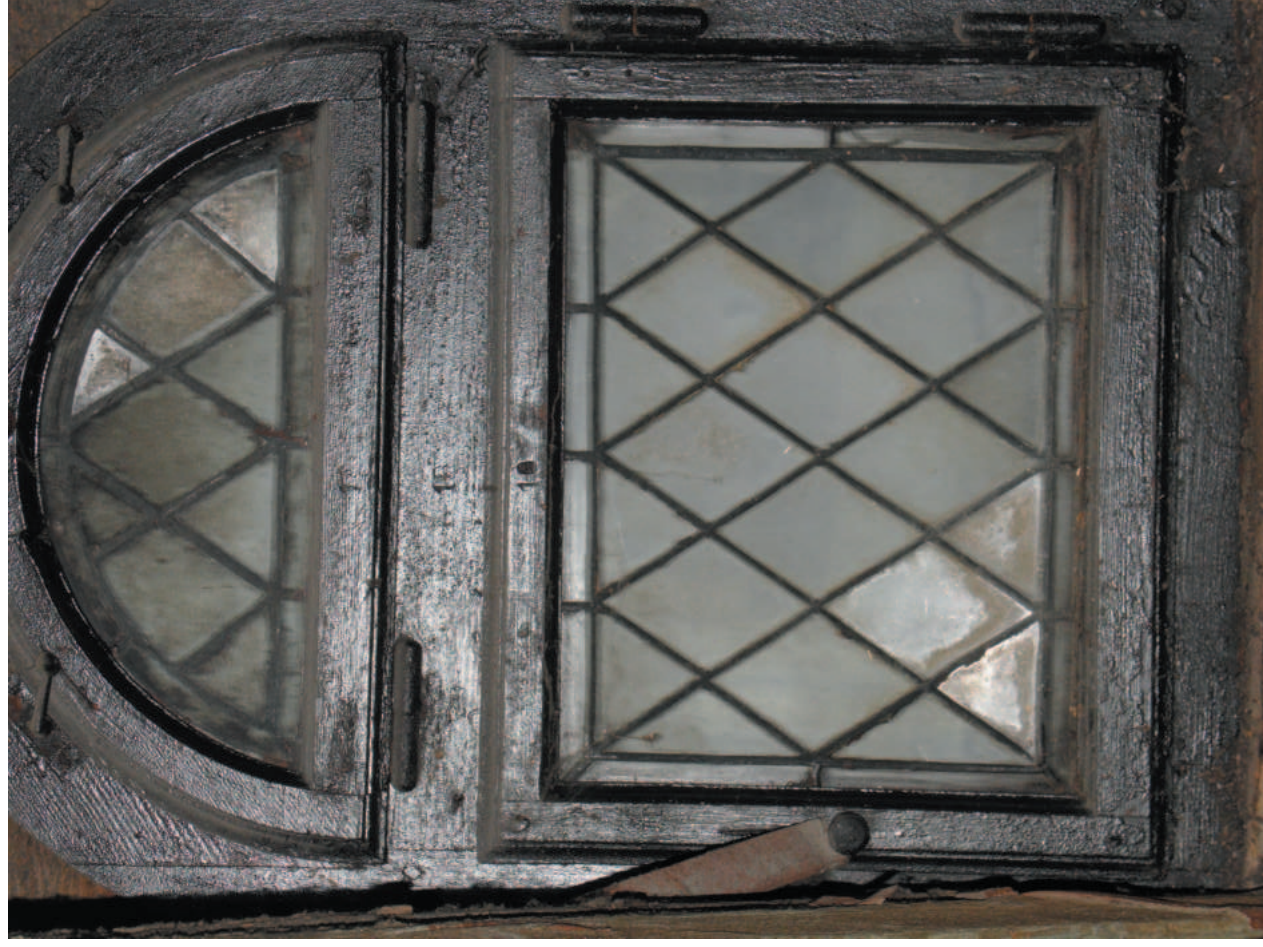
V této půdní místnosti jsou dvě okénka která jsou ve stěně směrem do atria radnice. U okénka které je na fotografii částečně zakryto rámem je původní vrchní výplň. Spodní výplň je novější. Byla již v minulosti přeložena. Ve výplních druhého okénka bylo v minulosti neodborně vyměněno několik skel.

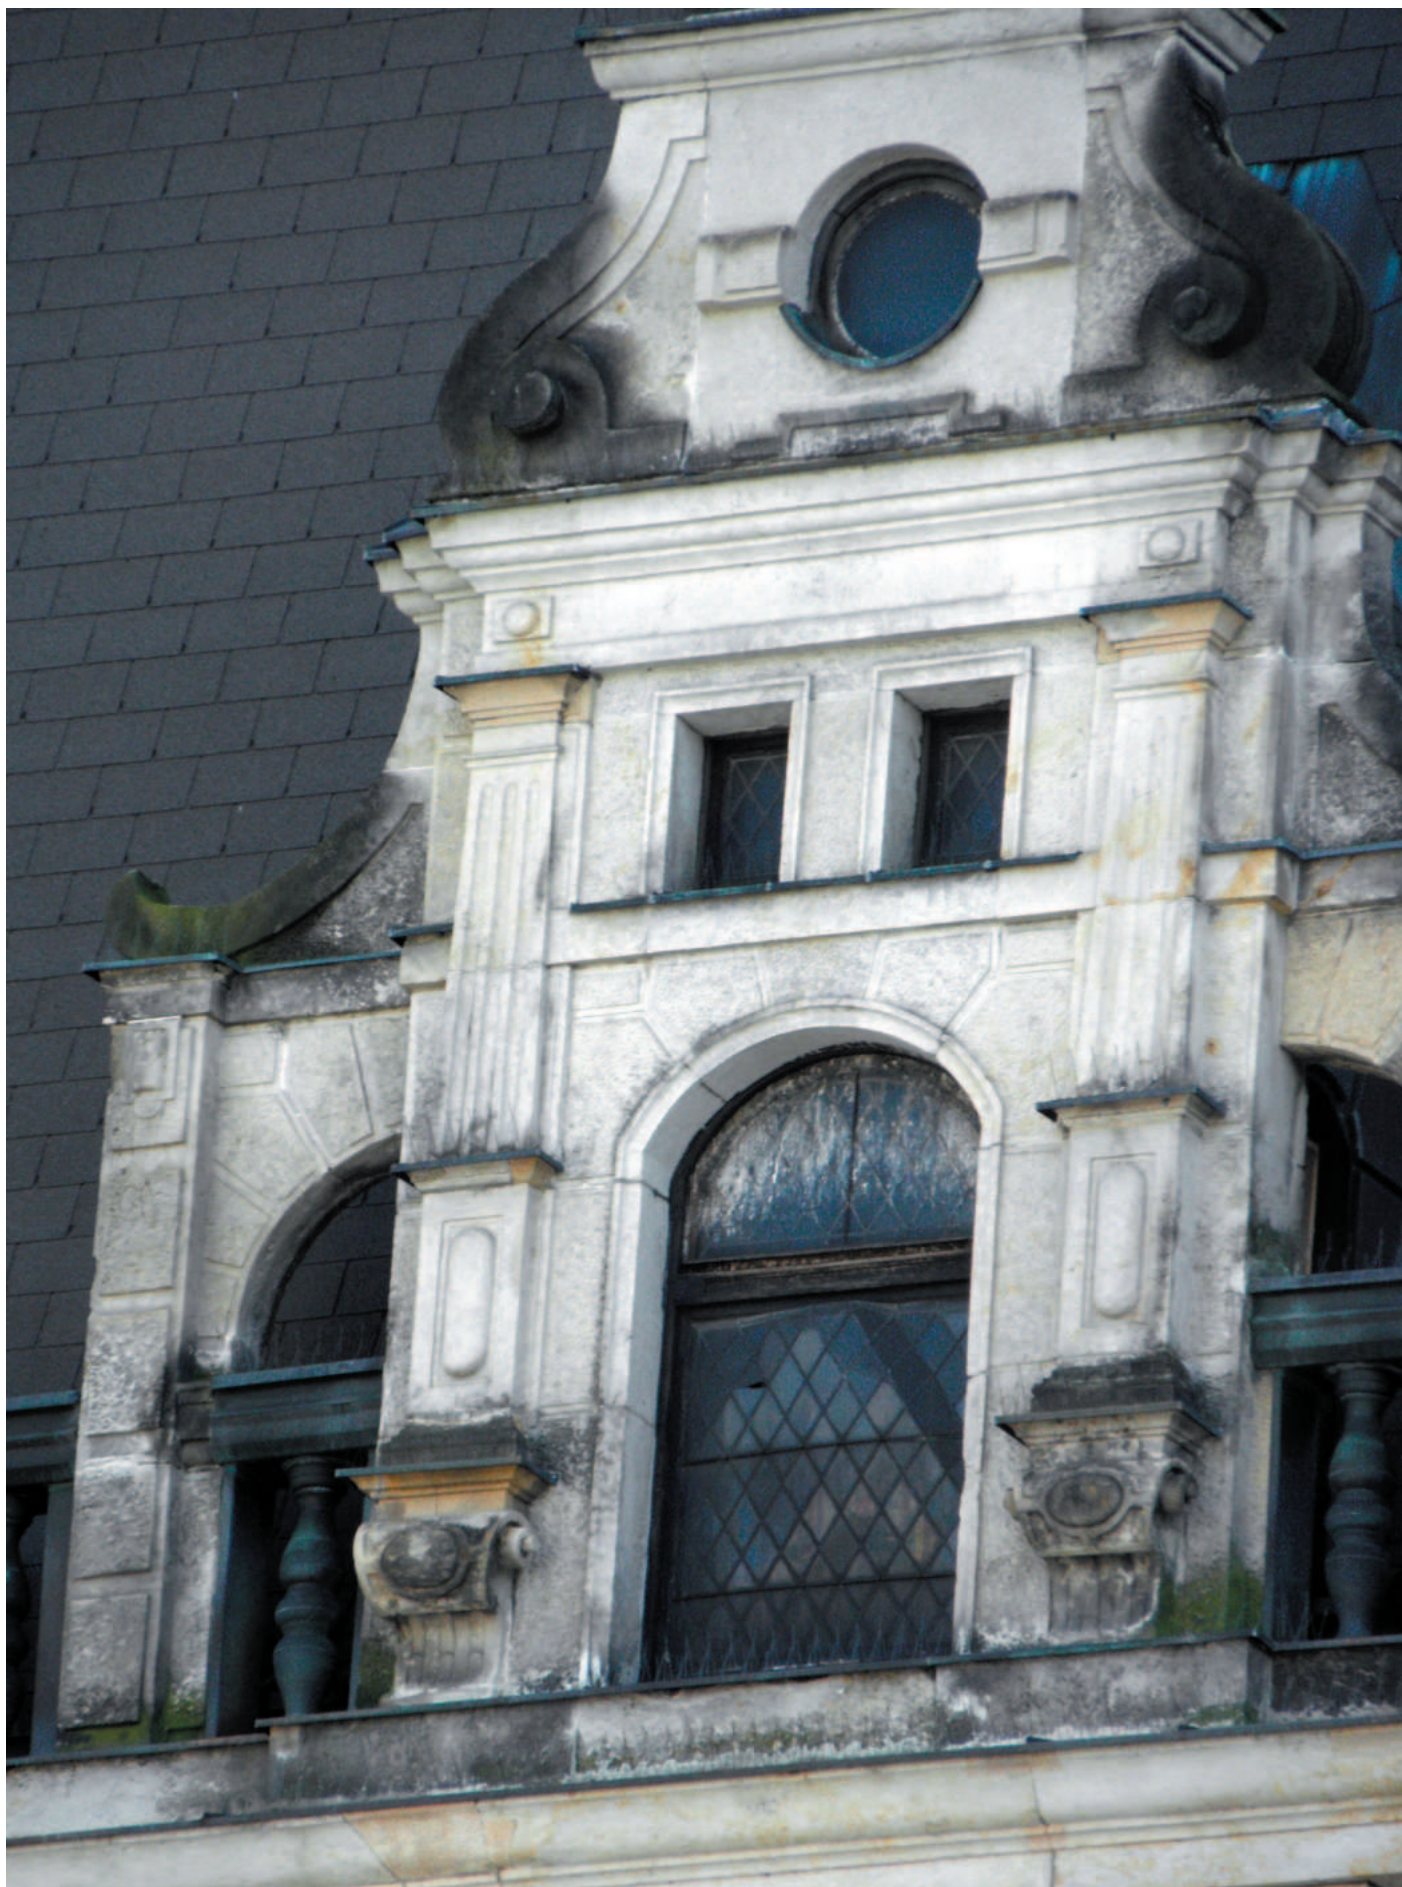
Čtvrtý portál sníženého půdního prostoru. Na celkové fotografii střechy směrem k divadlu je vpravo. Výplně všech čtyř oken jsou v ploše zachovalé. Jejich plochy jsou hodně deformované a jejich skla jsou nánosem nečistot slepá. V dolní výplni spodního okna je rozbitý kosočtverec. Vitraje jsou dožilé. Přístup do sníženého prostoru půdy je z rohové vyvýšené místnosti ve třetím patře.
