ZPRÁVA č.110/21

**Stavebně technický průzkum a posouzení stavu opěrné zdi
na parcele p.č.833/3 v ulici Kateřinská
STRÁŽ NAD NISOU**

OBJEDNATEL: **Statutární město Liberec**
STAVBA-OBJEKT: **opěrná zeď na p.č.833/3 v ulici Kateřinská, Liberec**
KONSTRUKCE: **konstrukce opěrné zdi**

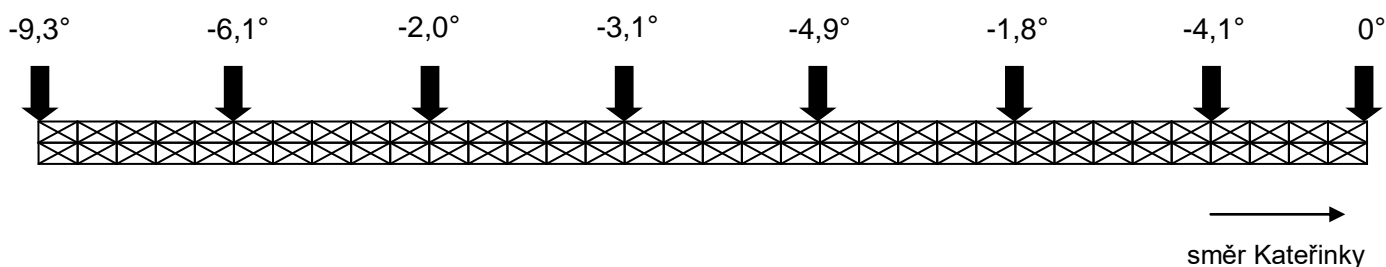
SCHÉMA č.1.: Schematický pohled na opěrnou zeď se zápisem sklonu zdi v jednotlivých měřených profilech (odklon od svislice)

Zeď je provedena jako gabionová konstantní výšky a tloušťky s původně rovným lícem. V líci byla zeď původně provedena jako svislá. Po délce zdi byla provedena měření ke zjištění sklonu líce zdi. Celkem byl sklon měřen v osmi profilech. Zjištěné hodnoty sklonu líce jsou vyznačeny ve schématu č.1.

Bylo zjištěno, že zeď je prakticky v celé délce vykloněna. Pro dokumentaci vyklonění gabionové zdi byla provedena měření v intervalu cca 5 m. Výsledky tohoto měření jsou uvedeny ve schématu č.1. Kromě východního kraje zdi bylo ve všech měřených profilech zjištěno vyklonění. K nejvýraznějšímu vyklonění dochází na západní straně zdi, kde bylo zjištěno vyklonění až o 9,3°, tedy o 230 mm na 1400 mm výšky.

Opěrná zeď se prakticky v celé délce vyklání. Nejhorší stav byl zjištěn v západní části zdi, kde dochází k vyklonění až o $9,3^\circ$, tedy o cca 230 mm na 1,4 m výšky. Vyklonění v různé míře je však patrné po celé délce opěrné zdi. V západní části je také nejvíce patrný pokles tělesa chodníku za zdí a vyplavování materiálu z násypu, který navazuje na zeď. Vyplavený materiál zanáší žlab a v patě zdi tak pravděpodobně dochází k zadržování a prosakování vody. Zároveň bylo zjištěno, že zeď není založena a koše byly pravděpodobně pouze položeny na pláň bez potřebné úpravy. Na více místech dochází k vyplavování materiálu pod koši a podemílání zdi.

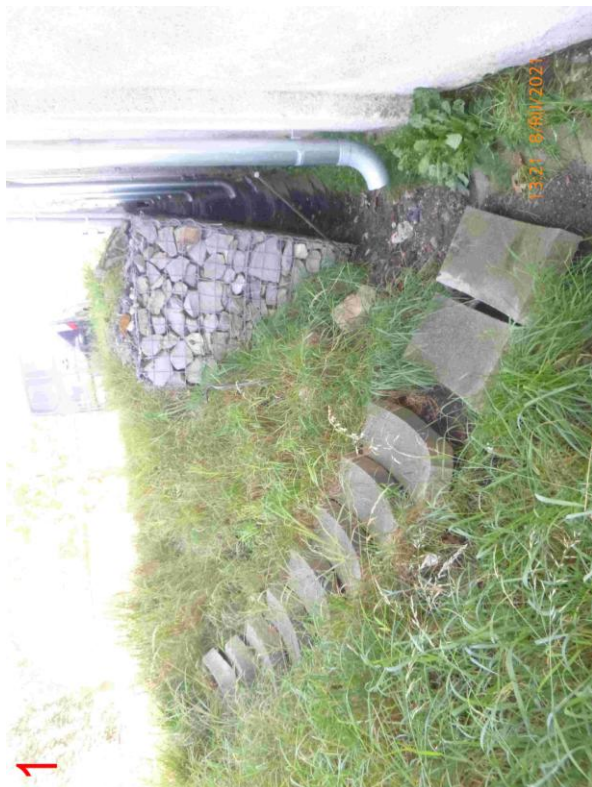
FOTO č.1

Na západním konci zdi dochází ke splavování materiálu navazujícího svahu a k zanášení skluzu v patě zdi.

Žlab v patě zdi je proveden z prefabrikovaných betonových žlabových tvarovek. Bylo zjištěno, že spád žlabu kolem gabionové zdi je téměř nulový. Žlab vede přímo v patě zdi a na více místech dochází k vyplavování materiálu v patě zdi a podemílání spodních košů do značné hloubky. Na západním konci zdi dochází ke splavování zeminy navazujícího násypu a žlab je zanesen. Lze předpokládat, že se v tomto prostoru v období dešťů hromadí voda. Zároveň zde došlo k rozpadnutí skluzu pro odvod vody z vozovky. Skluz je v celé délce rozvolněný a ve spodní části již zcela rozpadlý. Skluz je zároveň na vtoku zcela zanesený a neplní tak svou funkci.

Pohled na opěrnou zeď. Západní čelo zdi s výrazným vykloněním. Patrný rozpad skluzu a zanášení odvodňovacího žlabu naplaveninami.

Stabilizace nebo oprava stávajícího stavu se nejeví jako reálná, z tohoto důvodu doporučujeme provést demolici zdi v celé délce a provedení nové zdi na základě statického výpočtu a návrhu projektanta. V rámci návrhu je nutné zohlednit také funkčnost konstrukce odvodňovacího žlabu a odvodnění vozovky v ulici Kateřinská také s ohledem na odvodnění střešního pláště přilehlé budovy.

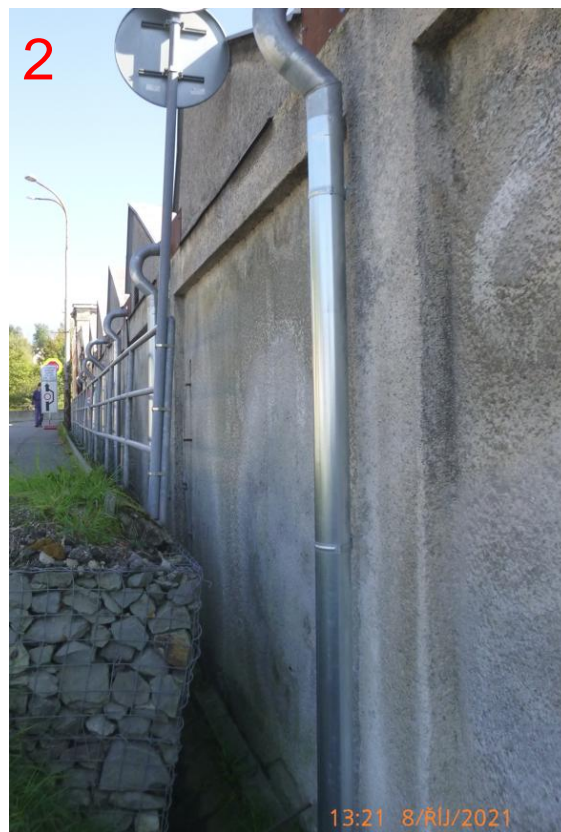
FOTO č.2

Opření značky o budovu po vyklonění zdi.

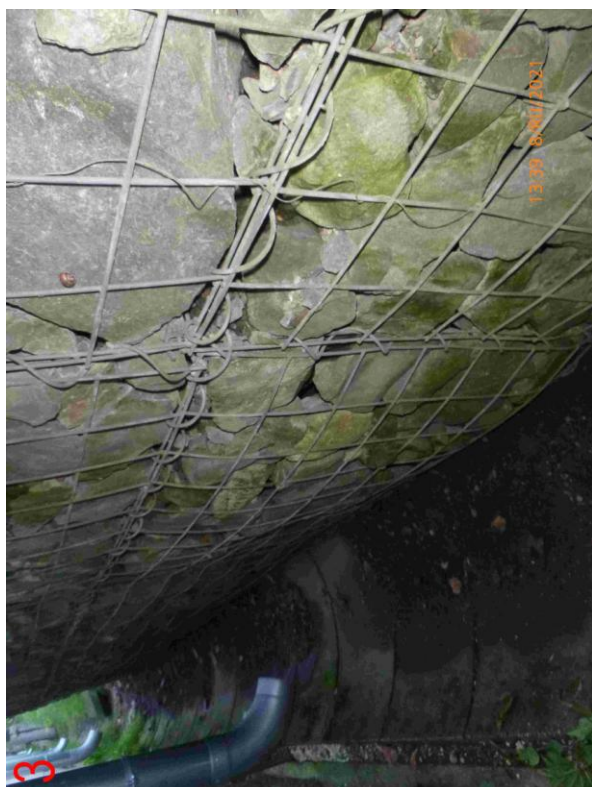
FOTO č.3

Byly zjištěny také poruchy košů gabionové zdi v podobě boulení stěn, ke kterému dochází zejména ve spodní řadě košů. Jedná se pravděpodobně o důsledek sednutí kameniva nebo přetížení konstrukce.

Bylo zjištěno, že část košů se v líci deformuje. Dochází k vyboulení lícových sítí košů v patě zdi. Je nutné konstatovat, že deformace košů je pravděpodobně způsobena jejich zatížením, případně sednutím výplně gabionů.

Výrazné boulení líce spodních košů gabionové zdi. Patrné vysunutí západního konce zdi.

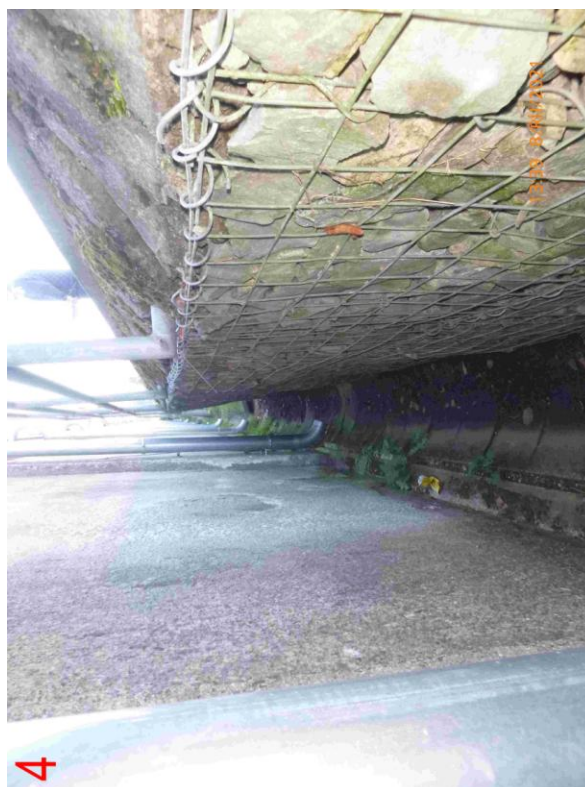
FOTO č.4

Boulení líce spodních košů po délce zdi. Patrný způsob kotvení zábradlí v koruně zdi.

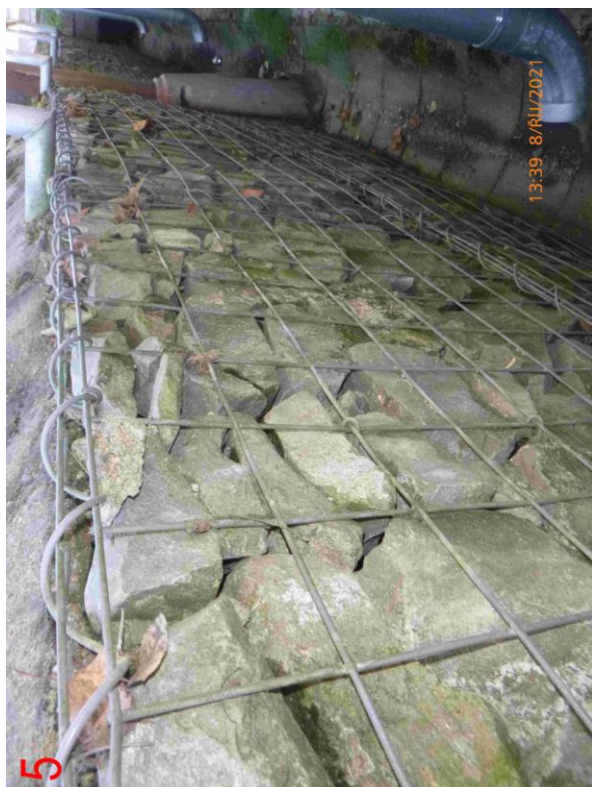
FOTO č.5

Ve střední části je tvar zdi v krátkém úseku atypicky upraven kolem stožáru veřejného osvětlení.

Zapuštění stožáru veřejného osvětlení do konstrukce zdi.

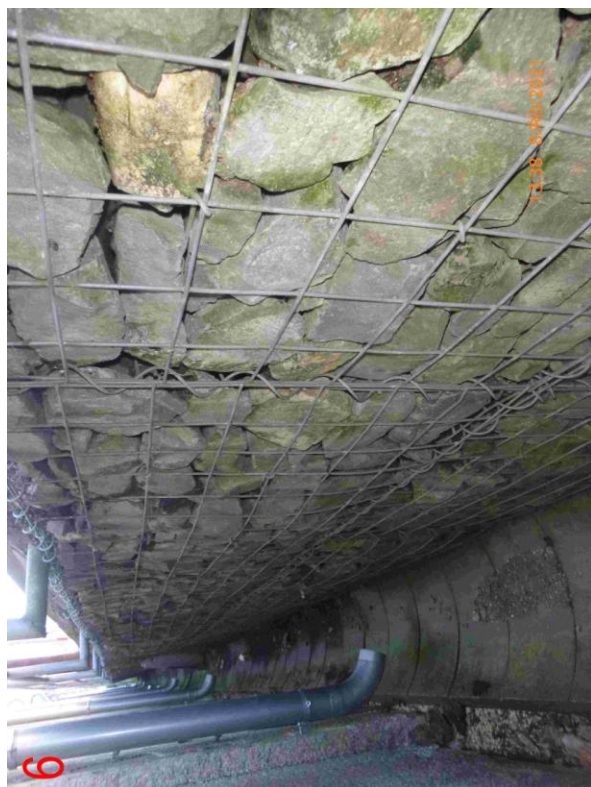
FOTO č.6

Boulení líce spodních košů po délce zdi. Patrné výrazné vyklonění zdi po délce.

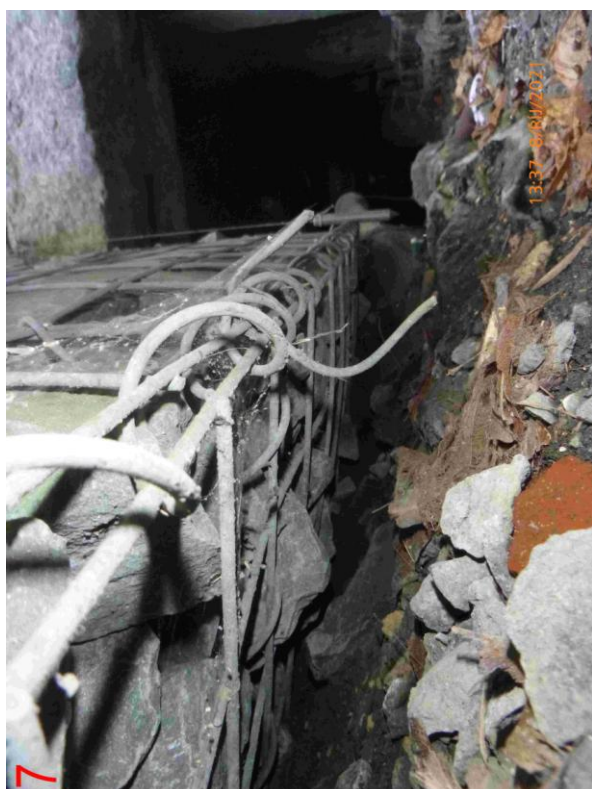
FOTO č.7

Na několika místech dochází k podemílání opěrné zdi. Dle TKP 30 se hloubka založení řídí na základě projektové dokumentace a obvykle se gabionové zdi zakládají v hloubce 0,3 až 0,5 m.

Výrazné podemletí zdi ve východní části. Patrné propadávání kamenů sítí koše.

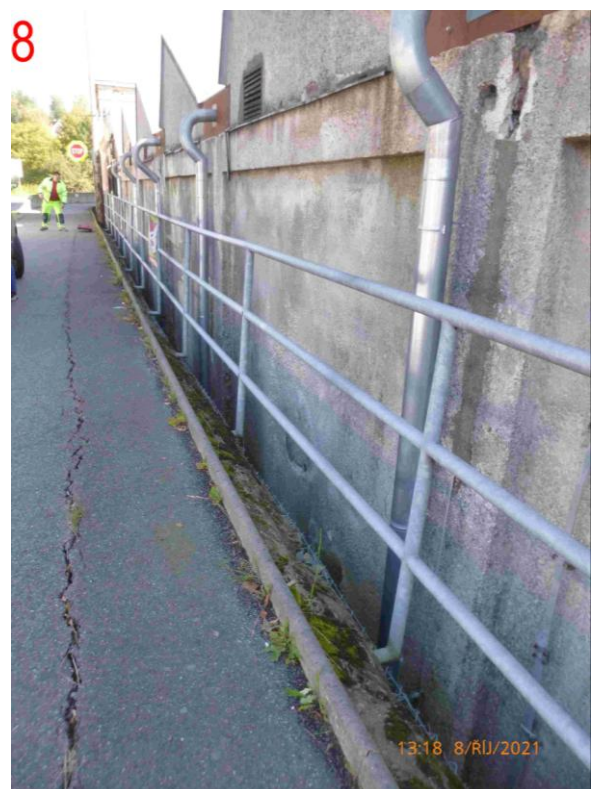
FOTO č.8

V krytu chodníku je prakticky v celé délce patrné zatřžení v úrovni rubu zdi (cca 1,0 m od líce). Na chodníku je také patrné mírné podklesnutí zásypu zdi oproti části nad zdí. Trhlina je nejvýraznější v západní části kde má šířku cca 20 mm a dochází zde k poklesu chodníku o cca 20 mm. Na základě porovnání záznamů veřejně dostupných online mapových serverů lze konstatovat, že ke vzniku trhlin ve chodníku došlo mezi lety 2012 a 2017.

Na chodníku v koruně zdi je patrné zatržení a pokles v úrovni rubu zdi. Trhlina je nejvýraznější v západní části, ale je patrná prakticky v celé délce zdi. Z historických fotografií dostupných online na mapových portálech je patrné, že k rozvoji této trhliny dochází průběžně cca od roku 2014 a stav se nadále zhoršuje.

Výrazná trhлина v chodníku v úrovni rubu zdi po celé délce zdi.
