### ZPRÁVA č. 72/25

#### Diagnostický průzkum mostu ev.č. LB-230 přes trať ČD v ulici Kubelíkova Liberec

**Objednavatel:** Statutární město Liberec

**Datum:** 29.8.2025

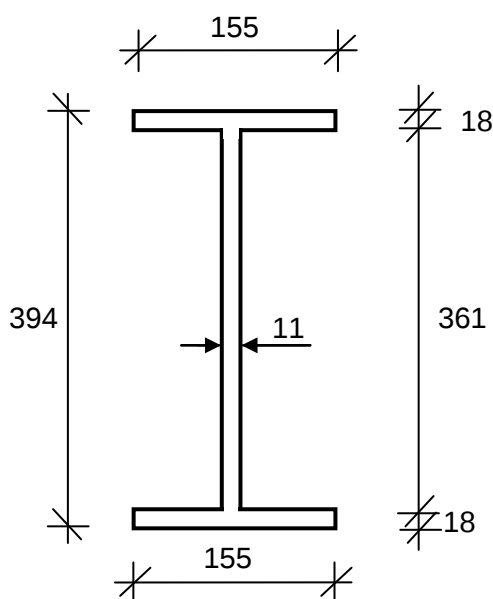
**SCHÉMA č.2:** Zjednodušené schéma odhadu reálného průřezu I profilů č.40 po oslabení korozí

\*Pozn.: jedná se o zjednodušené schéma odhadu skutečného průřezu na základě zjištěného oslabení profilů N1 až N8 v daných průřezech v polovině rozpětí, kde bylo zjištěno největší oslabení. S takovýmto průřezem je třeba počítat při stanovení zatížitelnosti mostu.

Při uvažování oslabení průřezů dle schématu č.2 je nutné počítat s oslabením průřezu o cca 28,1% průřezové plochy nosníků N1 až N8 uprostřed rozpětí. Pro nosníky H1 a H2 je možno počítat s obdobným oslabením vzhledem k tomu, že byly zjištěny korozní zplodiny v tloušťce až 21 mm!

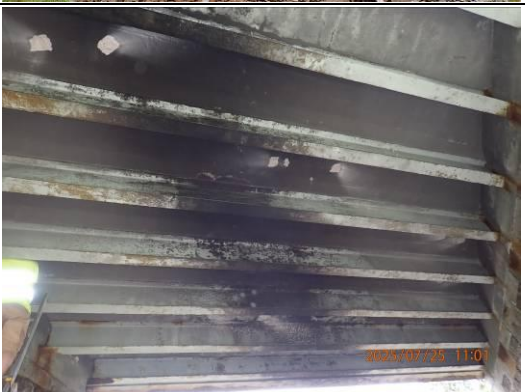
| <p>Podhled nosné konstrukce se začouzením podhledu, které odpovídá prostoru s největším oslabením profilů korozí.</p> | A close-up photograph of the bridge's support structure. It shows several horizontal steel beams resting on a concrete base. The beams show signs of corrosion and wear. A timestamp "2023/07/25 11:01" is visible in the bottom right corner of the image. |

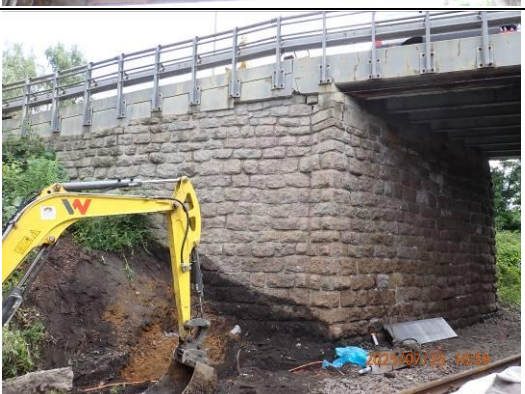
| <p>Křídlo opěry 1 vpravo po odstranění lávky a základu lávky.</p> | A photograph showing the bridge's support structure from a side angle. A yellow excavator is working on the base of the bridge, near the tracks. The bridge is made of stone masonry. A timestamp "2023/07/25 11:02" is visible in the bottom right corner of the image. |

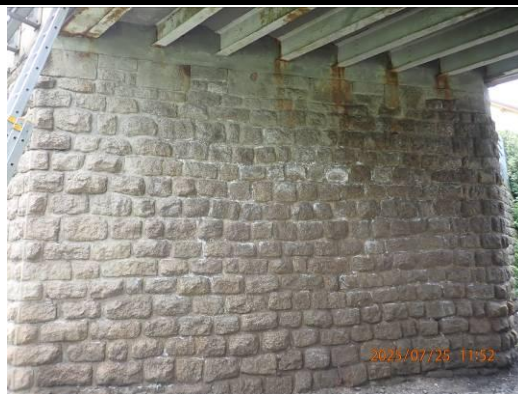
Opěra 2 s výkvěty posypových solí v ploše a trhlinami na rozích. Trhliny procházejí přes spáry i kameny.

Na opěrách byly zjištěny na nárožích trhliny, které procházejí přes spáry ale i přes kameny. Veškeré skutečnosti zjištěné prohlídkou jsou uvedeny v tabulce č.2.

Je ale nutno zabezpečit stabilizaci stávajícího stavu. To znamená, že je nutné zamezit dalšímu přísunu vlhkosti do konstrukcí včetně výměny mostních závěrů a provést novou protikorozní ochranu ocelových prvků konstrukce zejména v detailech uložení nosníků na opěry a nosníků N1, N2, H1 a H2 po délce. To bude obtížné v místech s nedostatečným přístupem ke konstrukci, jako jsou dutiny mezi nosníky H1-N1 a N8-H2. Pro železobetonové konstrukce je třeba provést reprofilace v místech odtržení krycí vrstvy na podhledu desek. Všechny tyto práce je třeba provádět na základě projektové dokumentace a to specializovanou firmou s použitím ucelených sanačních systémů. V rámci případné rekonstrukce je nutné provést sanaci zdiva na rozích opěr, kde se vyskytují trhliny.

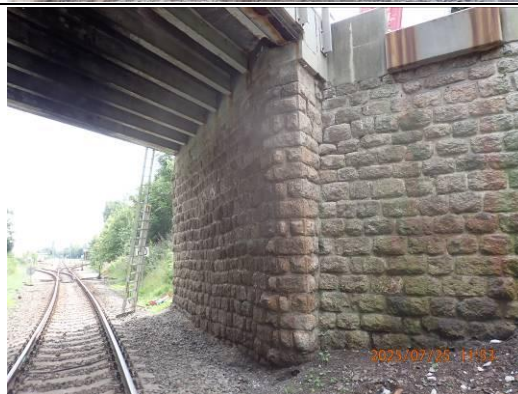
Opěra 2 s křídlem opěry 2 vpravo. Na křídle je základ pro demolovanou lávku.

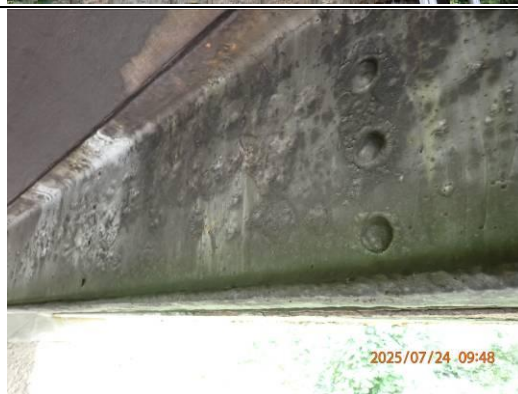
I profil č.40 demolované lávky. Patrné nýty původních ztužidel nebo příčníků mostu, ze kterého byly nosníky použity.

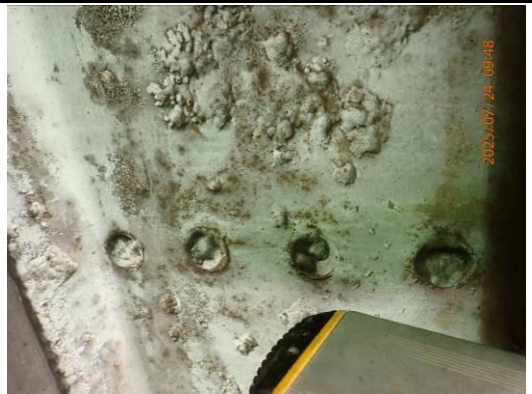
| <p>Korozní oslabením I nosníků. Nosníky opatřeny nátěrem při poslední rekonstrukci mostu.</p> | |

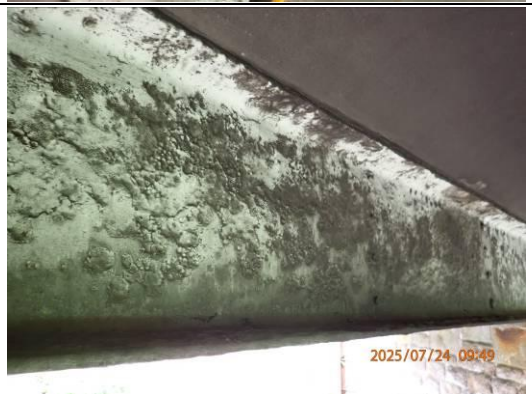
| <p>Stav nosníků s nepravidelným oslabením a opatřením nátěrem při poslední rekonstrukci mostu.</p> | |

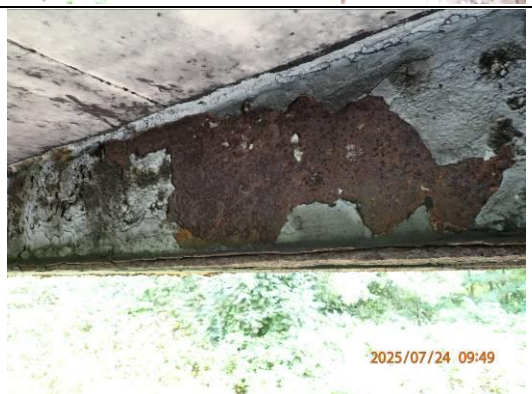
| <p>Pokračující koroze nosníků. Nosníky N1.</p> | |

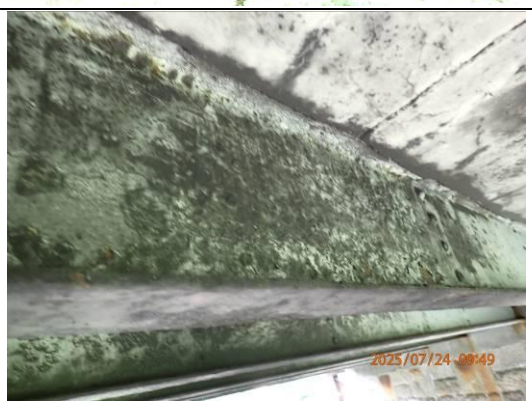
| <p>Oslabení nosníků v místech důlkovou korozí.</p> | |

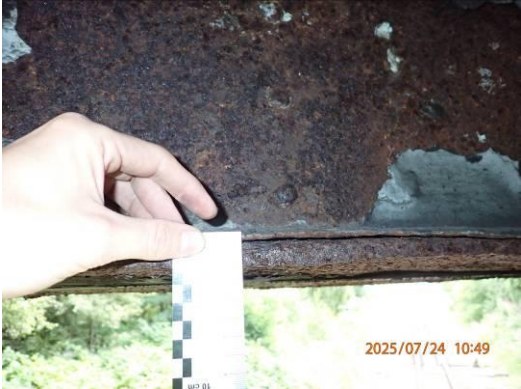
| <p>Oslabení spodní příruby s korozními zplodinami. Nosník N1</p> | |

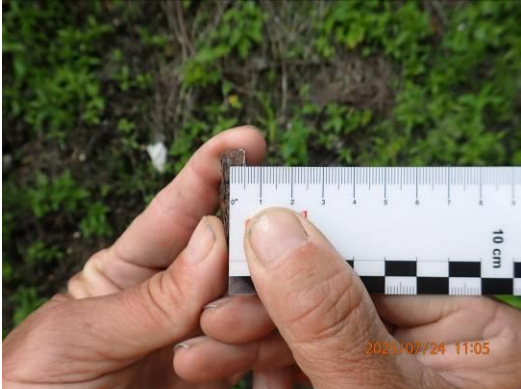
| <p>Korozní zplodiny tloušťky až 8mm. Spodní příruba nosníku N1 v poli</p> | |

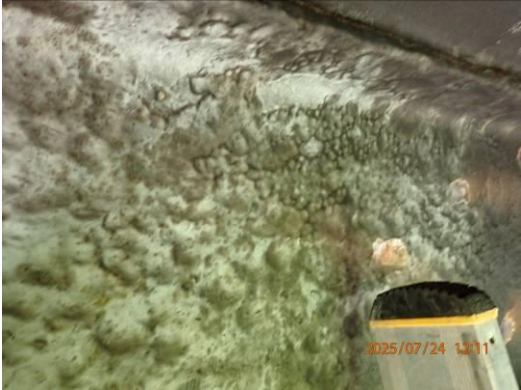
| <p>Charakteristický stav s důlkovou korozí opatřenou PKO při poslední rekonstrukci. Stav uprostřed rozpětí.</p> | |

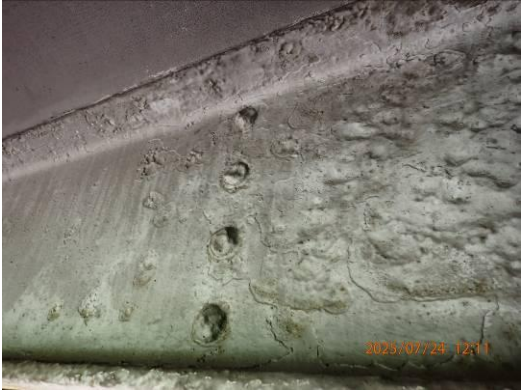
| <p>Stabilizované korozní oslabení nosných válcovaných I profilů č.40.</p> | |

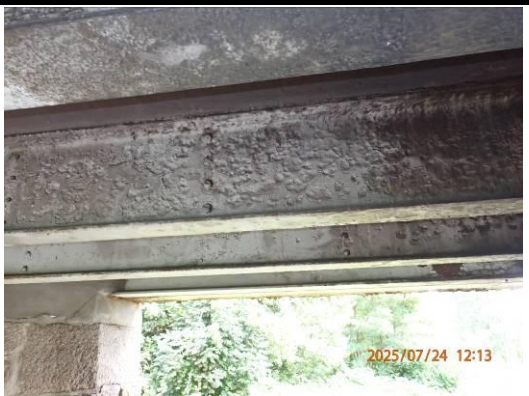
| <p>Stabilizované korozní oslabení nosných válcovaných I nosníků č.40. Nejhorší stav právě uprostřed rozpětí.</p> | A close-up photograph showing the top flange of a steel I-beam where it meets a concrete support. The steel is heavily corroded, with a thick, dark, and flaky layer of rust. The concrete support is also visible, showing some surface wear. A timestamp '2025/07/24 12:13' is visible in the bottom right corner. |

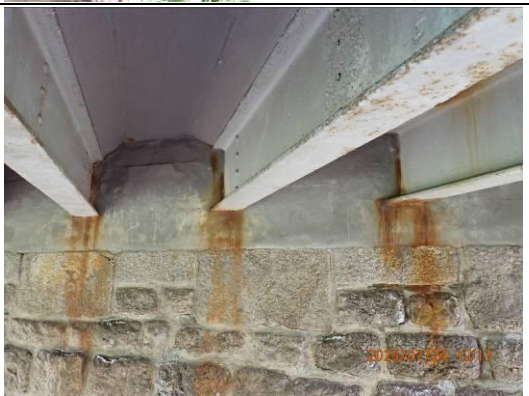
| <p>Korozní zplodiny prosakující z míst uložení nosníků na opěry.</p> | A photograph showing the underside of a concrete slab supported by a stone wall. Several vertical, brownish-orange stains are visible on the stone wall, indicating the leakage of corrosion products from the steel beams above. A timestamp '2025/07/24 12:17' is visible in the bottom right corner. |

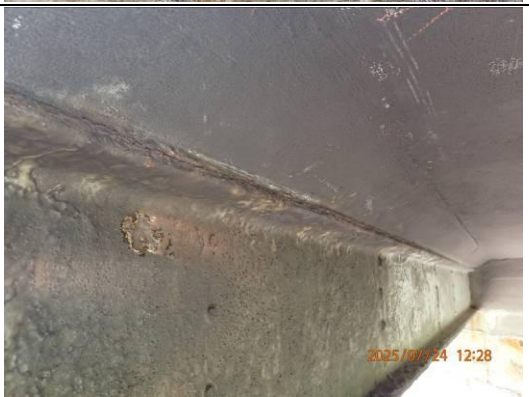
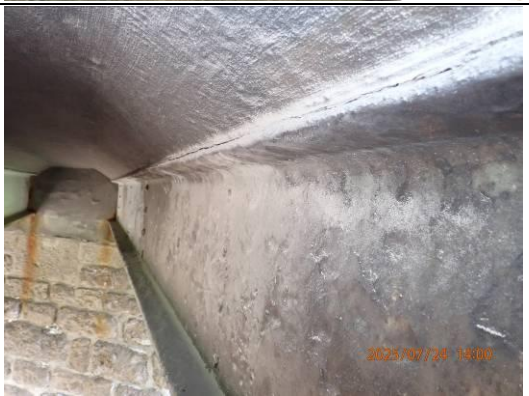
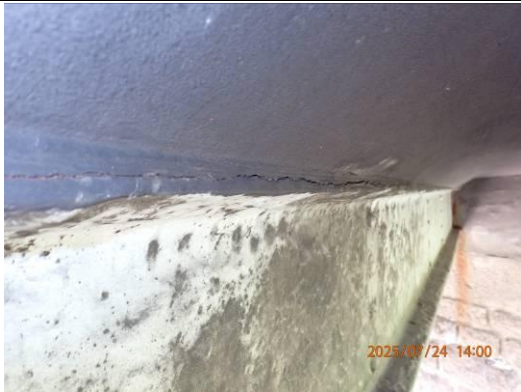
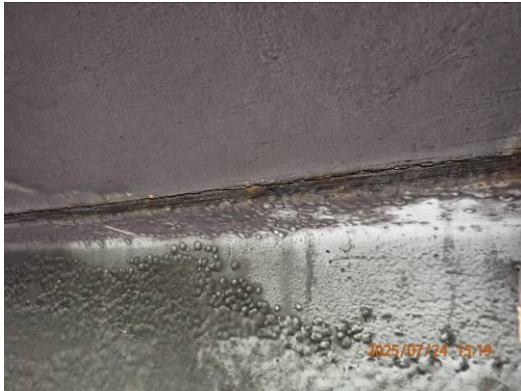
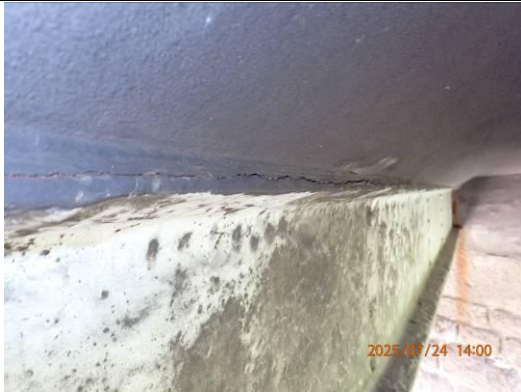
V rámci podrobné prohlídky konstrukce a dokumentace stavu byla zjištěna staticky závažná porucha v podobě odtržení betonu spřažené desky od horní příruby ocelových válcovaných nosníků I č.40 rak. a to tlakem korozních zplodin. Tato porucha je podstatná z hlediska spolupůsobení železobetonové desky a ocelových profilů jako jednoho celku s přenesením smykových napětí.

| <p>Koroze horní příruby s odtržením železobetonové desky v délce ocelového profilu. Z toho plyne omezená funkčnost spřažení desky.</p> | A close-up photograph of the top flange of a steel beam where it is embedded in a concrete slab. A significant portion of the concrete has been lost, exposing the steel. The remaining concrete is crumbling and discolored. A timestamp '2025/07/24 12:28' is visible in the bottom right corner. |

-S ohledem na stav konstrukce vzniká podezření na omezenou funkčnost spřažení ocelových nosníků s železobetonovou deskou. Tato deska je odtržena na více místech v delších úsecích od ocelových válcovaných nosníků. Příčinou odtržení je tlak korozních zplodin korodujících horních přírub ocelových profilů na styčné ploše s betonem železobetonové desky mostovky. I při nezapočítání spřažení však ze statického výpočtu vychází hodnoty zatížitelnosti, které v současné době neomezují provoz na mostě.

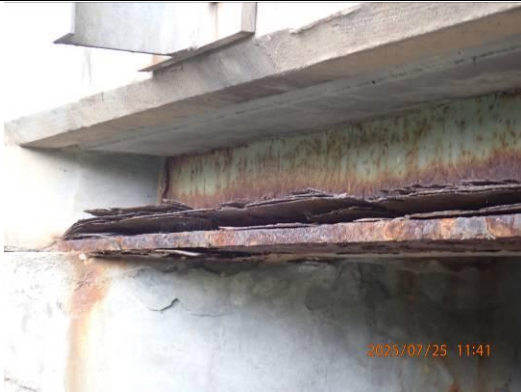
| <p>Koroze dolní příruby nosníku H2 s tvorbou výrazných korozních zplodin. Korozní zplodiny hrozí pádem pod most do kolejiště.</p> | |

Neprodleně je třeba provést odstranění všech uvolněných korozních zplodin, které hrozí pádem do kolejiště a to především pro nosník H1 a H2, kde dochází k výrazné tvorbě korozních zplodin.

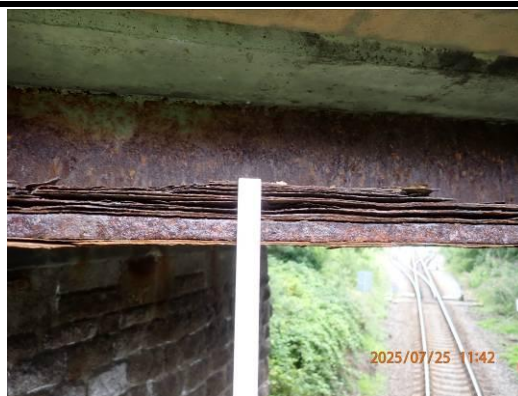
Koroze dolní příruby nosníku H2 s tvorbou výrazných korozních zplodin. Korozní zplodiny hrozí pádem pod most přímo do kolejiště dráhy.

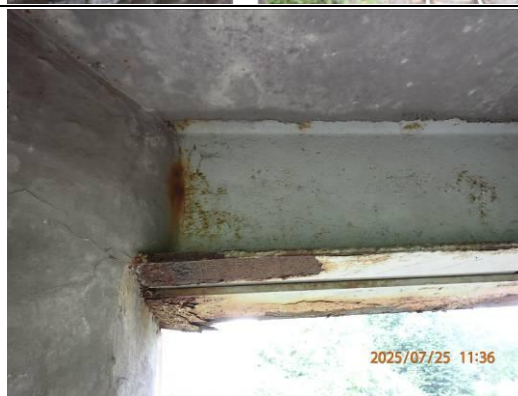
Koroze v uložení nosníků N8 a H2 s tvorbou korozních zplodin.

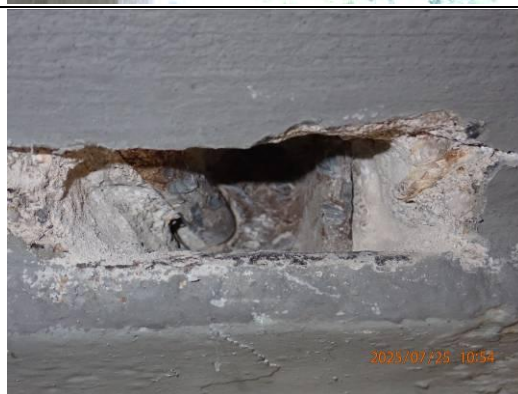
Sonda ke spřahujícím kozlíkům přivařeným na horní přírubu I č.40

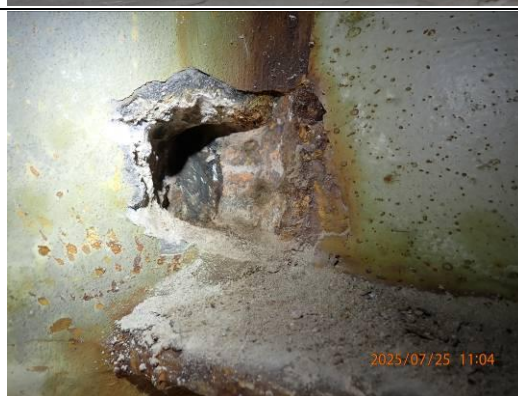
Sonda k uložení nosníku. Běžné oslabení, které v tomto detailu nemá vliv na zatížitelnost.

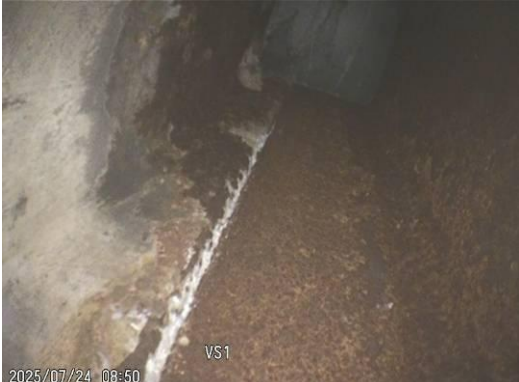
| <p>Endoskopické vyšetření videostopem OLYMPUS IPLEX. Zkušební místo VS1. Patrné výluhy a inkrustace solí pod deskou mezi nosníky.</p> | <p>VS1</p> <p>2025/07/24 08:50</p> |

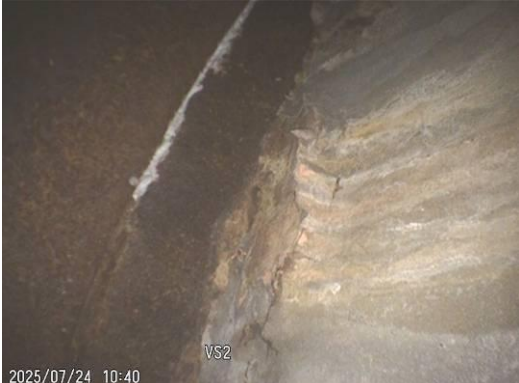
| <p>Endoskopické vyšetření videostopem OLYMPUS IPLEX. Zkušební místo VS2. Patrné výluhy a inkrustace solí pod deskou mezi nosníky. Koroze s výluhy a odtržením nátěru I nosníku</p> | <p>VS2</p> <p>2025/07/24 10:40</p> |

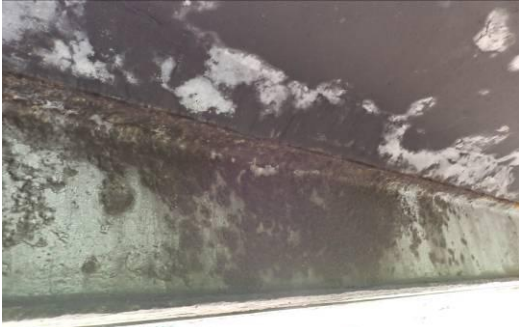
| <p>Výkvěty solí na desce nejen v místech náběhů.</p> | <p>2025/07/24 12:29</p> |

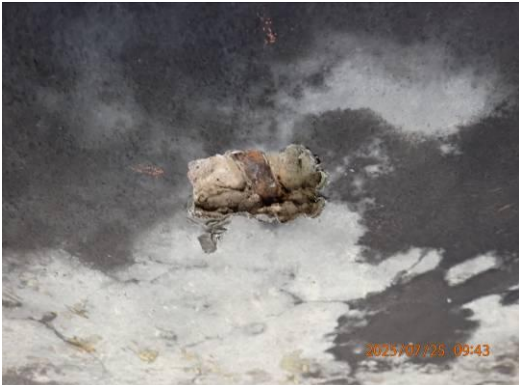
| <p>Výkvěty solí na desce nejen v místech náběhů. Odtržení krycí vrstvy v důsledku koroze výztuže desky. Povrchová koroze jednotlivých prutů výztuže bez výrazného oslabení.</p> | <p>2025/07/25 09:43</p> |

-Z hlediska železobetonové desky bylo zjištěno odtržení krycí vrstvy betonu na podhledu desky a koroze výztuže v místech s odtržením. To je dáno jednak vysokým obsahem chloridových iontů  $Cl^-$  a také tloušťkou krycí vrstvy betonu ve vztahu ke hloubce karbonatace betonu. Ocel tak již není chráněna proti korozi.

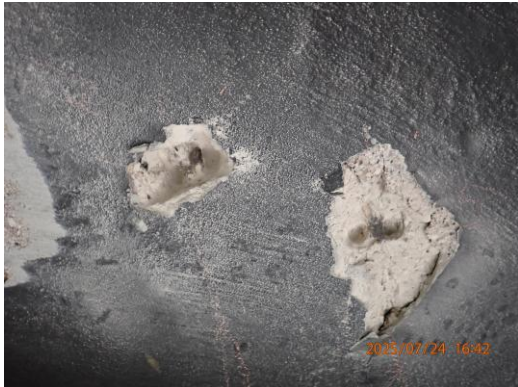
| <p>Sonda k výztuži při spodním povrchu desky v poli. Výztuž bez koroze.</p> | |

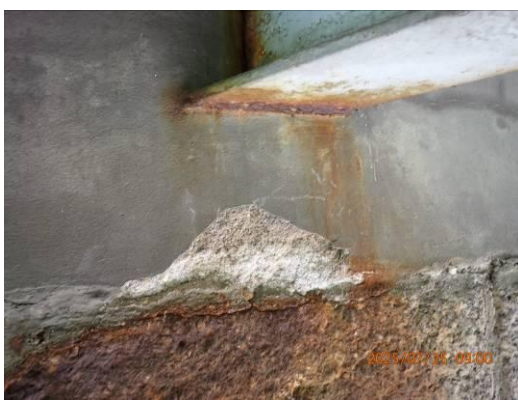
| <p>Výkvěty solí pod nosníkem v detailu porušení nátěru úložného prahu na opěře 1 pod nosníkem N4.</p> | |

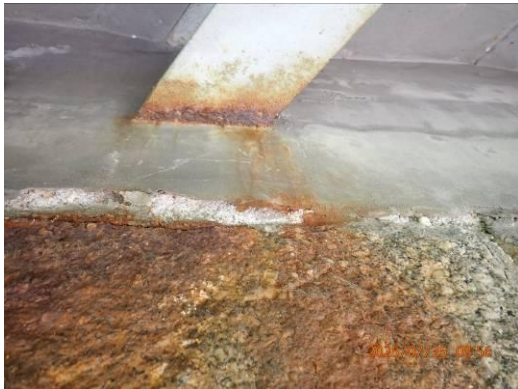
| <p>Výkvěty solí pod nosníkem v detailu porušení nátěru úložného prahu na opěře 1 pod nosníkem N6.</p> | |

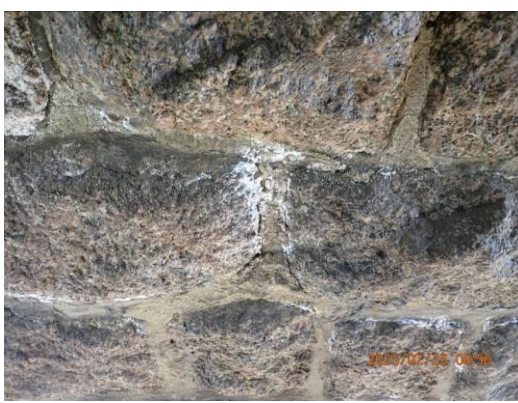
| <p>Detail výrazných krystalických výkvětů chloridu sodného ve spárách zdiva opěr. Obecný stav.</p> | |

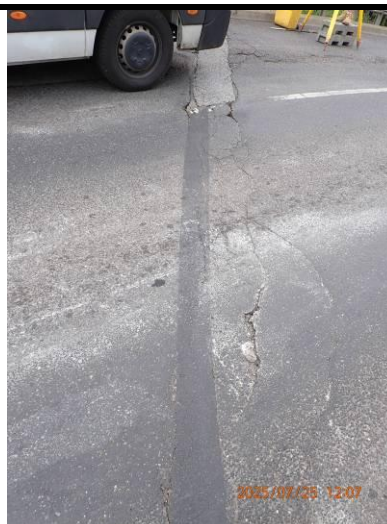
Mostní závěr (podpovrchový) nad opěrou 1 s výraznými trhlinami a opravou. Nefunkčnost mostního závěru je příčinou vzniku poruch v podobě zatékání a hromadění solí (chloridu sodného – posypová sůl) v konstrukci (betonu). To má za následek rozvoj korozních procesů.

-Naprosto nefunkční jsou mostní závěry a to i po dílčích opravách. Stav mostních závěrů je také jednou z příčin zatékání.

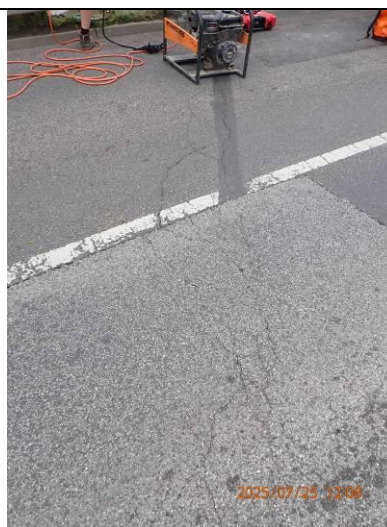
Mostní závěr podpovrchový nad opěrou 2 s výraznými trhlinami i přes opravu. Nefunkčnost mostního závěru je příčinou vzniku poruch v podobě zatékání a hromadění solí (chloridu sodného – posypová sůl) v konstrukci (betonu). To má za následek rozvoj korozních procesů.

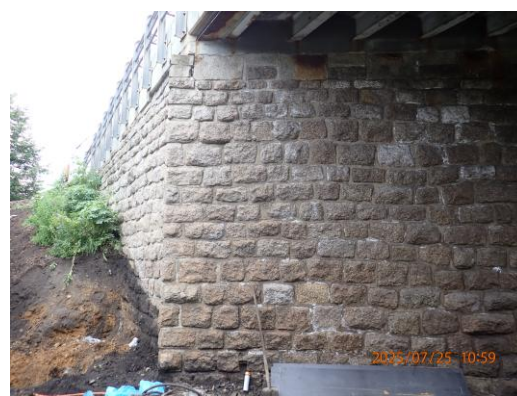
Pohled na opěru 1. Výkvěty solí v ploše.  
Trhlina na pravém rohu opěry.
