## **Liberec - Na Mlýnu**

**p. p. č. 842/1, 842/10 a 796/1 v k.ú. Staré Pavlovice**

### **Vyjádření inženýrského geologa ke stabilitě svahů – 1. stránka**

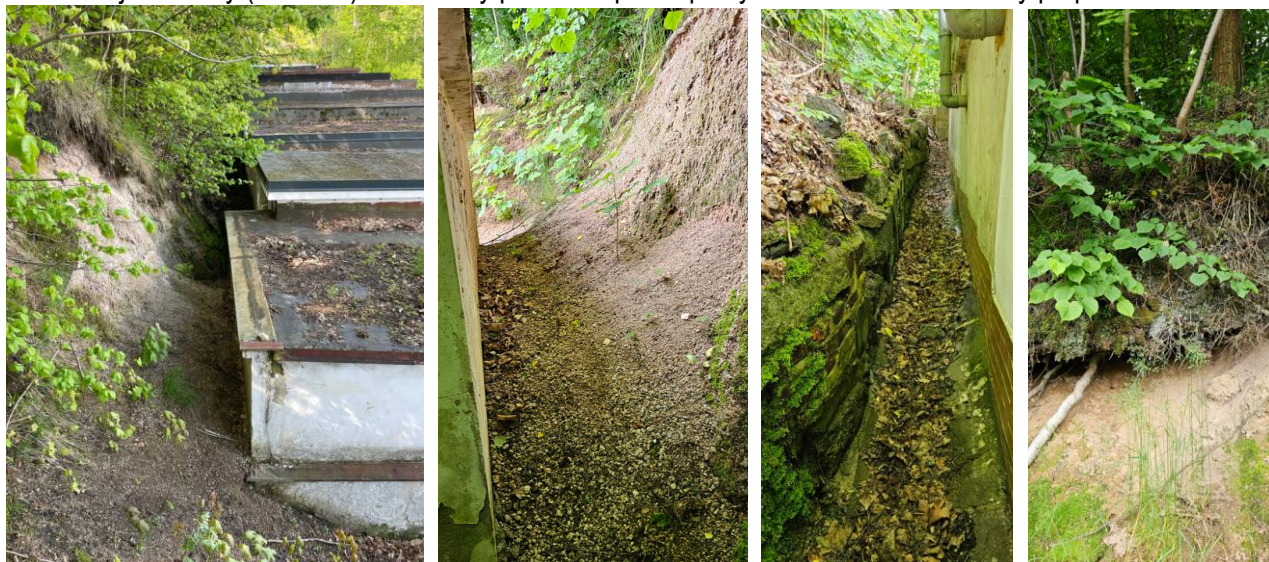
I když byly lokálně podél paty odřezu provedeny opěrné prvky, neomezil se přímý kontakt klimatu se stěnou odřezů, ani svahů tvořených svahovými sedimenty a zvětralinovým pláštěm žuly, odvodnění bylo sice podél paty odřezu řešeno žlabovkami, nicméně když je sesuv zasype, odvodnění nefunguje...

fotografie částečně zasypaného (eluvem z osypů i svahovinami) prostoru odřezu za východními garážemi, kde jsou místy (třetí foto) zachovány původní opěrné prvky i odvodňovací žlabovky při patě odřezu

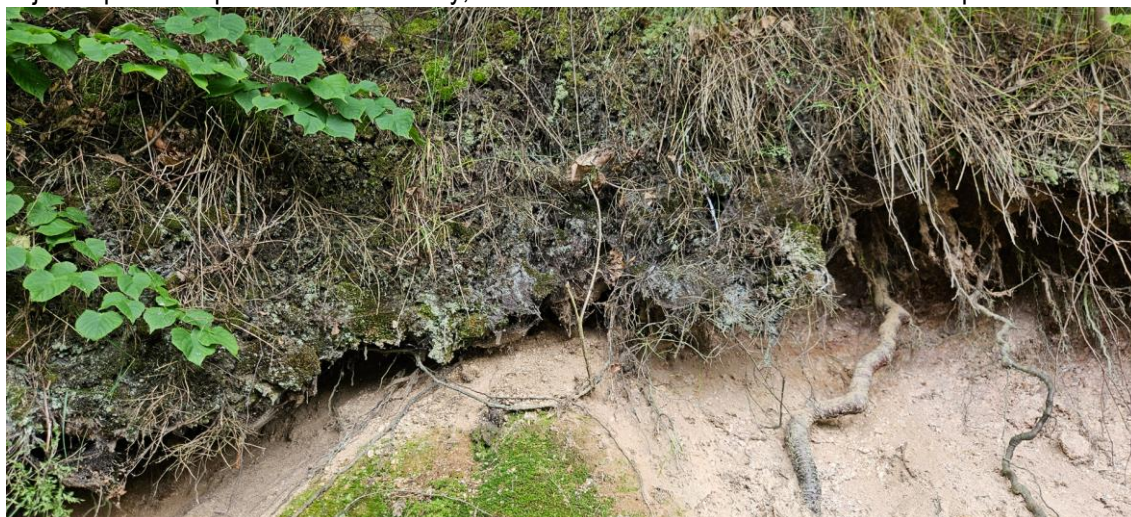
zjevné důsledky kombinované eroze na okraji odřezu s malou mocností prokořeněného humozního krytu navazujícího přímo na povrch skalní horniny, což na strmém svahu neodkladně vede k povrchovému sesutí

V této fázi přípravných prací týkajících se sanace popsaných svahových nestabilit je v rámci snížení jejich negativních účinků především ve východních partiích obou řadových garáží vhodné v první řadě vyřezání náletových dřevin z prostoru hrany odřezu i cca 5 m za hranou se zachováním jejich kořenového systému; dalším krokem by mělo být zajištění vhodného typu odvodnění jižně od hrany svahů odřezů, aby se zabránilo erozi a následným splachům povrchových partií terénu při přivalových i dlouhotrvajících deštích. Až potom by se přistoupilo k modelaci terénu a k zajištění stability odřezu a svahů. Aby se to dělo koordinovaně, mělo by tomu předcházet podrobné geodetické zaměření obou lokalit, které se stane základním podkladem pro projekční návrhy zajištění stability počínaje zemními pracemi přes opěrné prvky a jejich plošné založení v prostředí slabě zvětřalé a obtížně těžitelné biotitické žuly třídy R3 na východě obou řadových garáží, svahování terénu ve zbývajících částech a odvodnění srážkové i puklinové žulové vody. Samozřejmě, že při návrzích mohou participovat například doplněním některých informací, které bude projektant potřebovat.

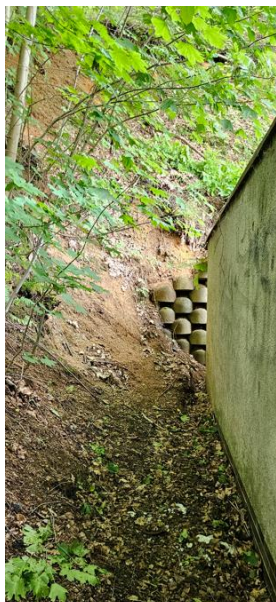
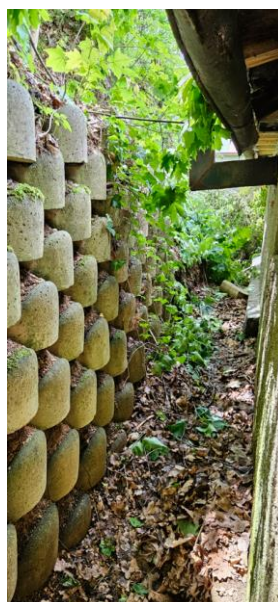
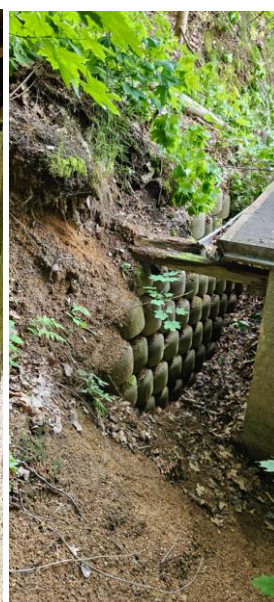
východní okraj s betonovými prefabrikáty chránícími pouze patu odřezu

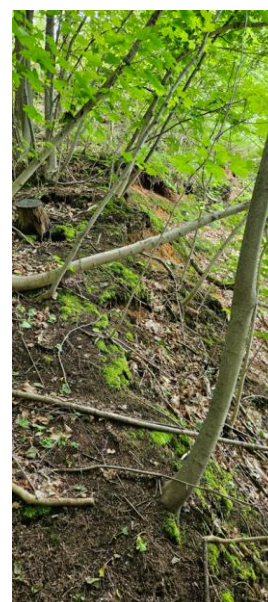
utržená hrana svahu

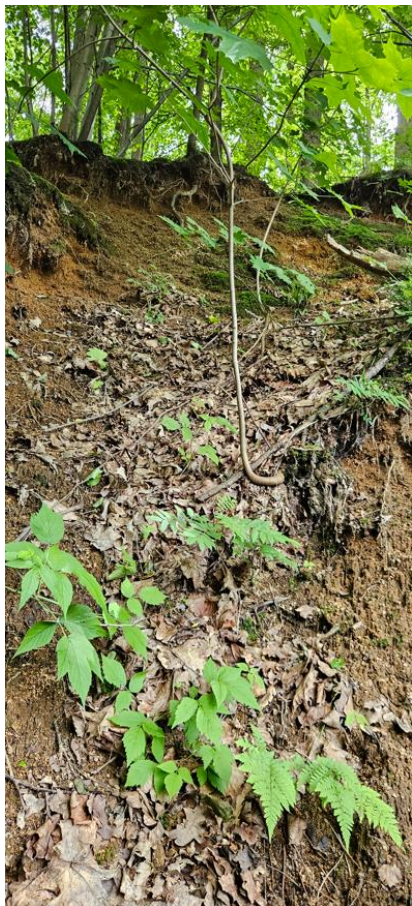
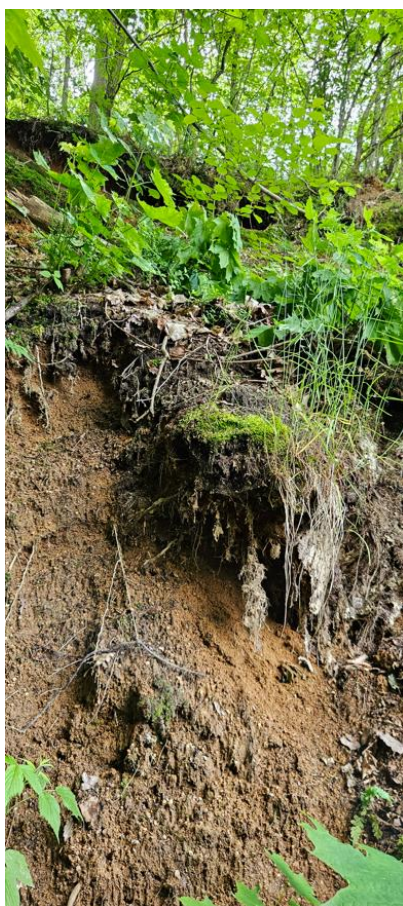
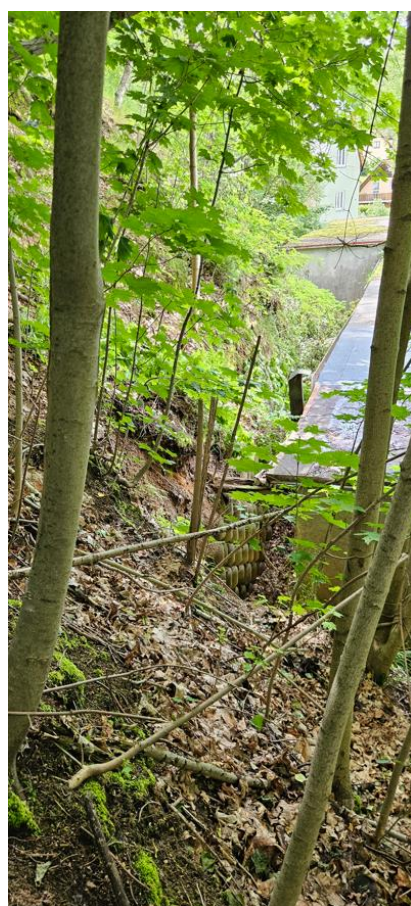
současný povrch terénu na svahu nad východní partií západních garáží po sesutí povrchových vrstev humozní prokořeněné hlíny včetně kořenového systému náletových dřevin spolu se zvětralínovým pláštěm žuly

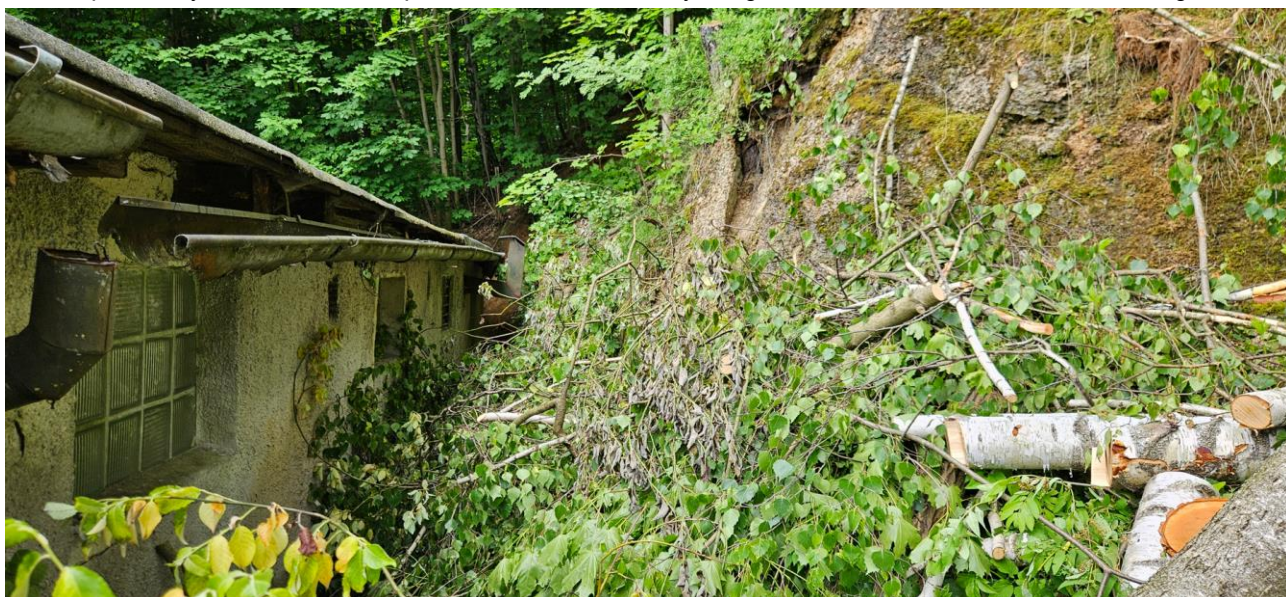
pohledy ze západu na jižní stěnu garáží ve východní partii západních garáží s odtrhem okapu i okraje žuly a s pokácenými břízami + s napadávkou zemin, horniny i vegetace mezi stěnou odřezu a stěnou garáží
