REKONSTRUKCE MOSTU  
LB-086 UL. LONDÝNSKÁ

STAVEBNĚ TECHNICKÝ PRŮZKUM

**Stavebně technický průzkum předpínací výztuže mostu  
ev. č. 086 přes řeku Nisu v ul. Londýnská, v Liberci**

**V Praze 03/2023**

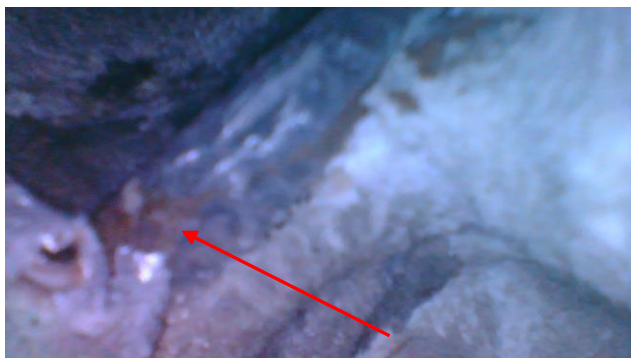
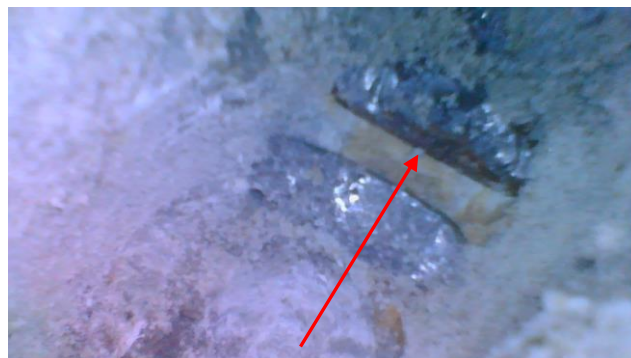
Obr. 1 a 2 – Sondy do kabelových kanálků – povrchová koroze

**Současně byla ve čtyřech ze šesti sond odhalena koroze předpínací výztuže. Jedná se o povrchovou korozi s minimálními úbytky. U předpínací výztuže se může i při úbytcích v řádu desetin milimetrů jednat o havarijní stav výztuže.** Lokálně v jedné ze sond bylo zjištěno, že není kanálek plně vyplněn zálivkou. V případě, že je zálivka přítomna, je dostatečně alkalická, aby byla schopna chránit výztuž.

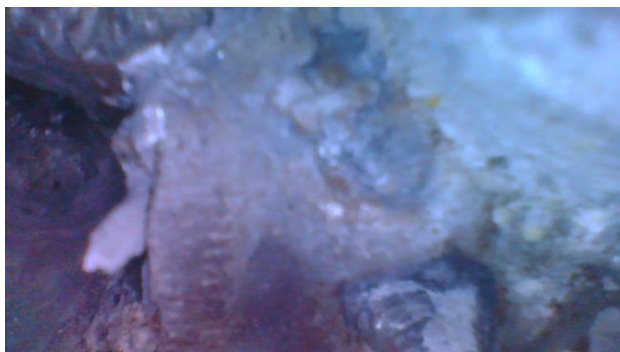
Z provedených 6 sond do kabelových kanálků byl pouze jeden chráněn chráničkou. To je podstatné z hlediska možnosti migrace chloridových iontů směrem k výztuži.

Obr. 3 – Chránička v krajním pravém nosníku

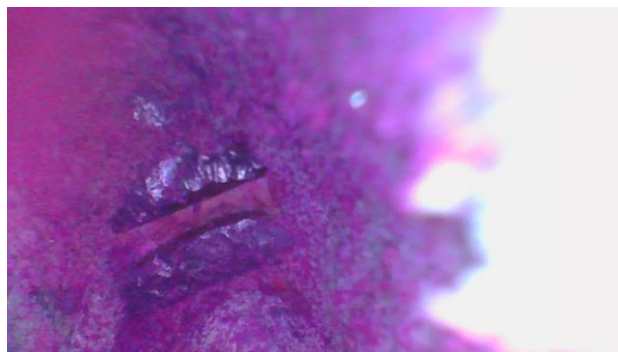
Obr. 4 – Alkalita injektáže kabelového kanálku
