**ZÁKLADNÍ ŠKOLA LESNÍ –
– OPRAVA TĚLOCVIČNY**

E1. STAVEBNĚ TECHNICKÝ PRŮZKUM

ZPRÁVA č.7/17

**Stavebně technický průzkum
konstrukce podlahy objektu tělocvičny ZŠ Lesní
LIBEREC**

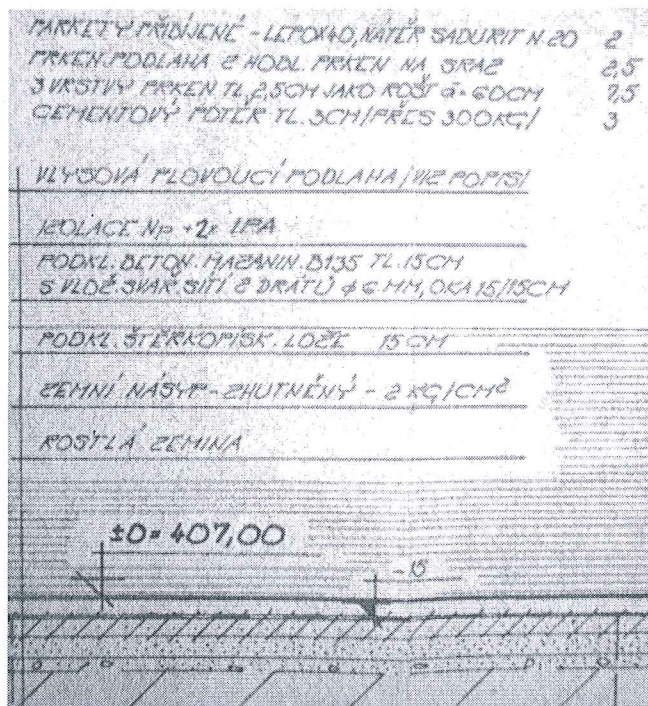
SCHÉMA č.1 – Zjištěná skladba podlahy tělocvičny

Sondy byly provedeny metodou průmyslové endoskopie boroskopem OLYMPUS ve vyvrtaných otvorech průměru 12mm a v místě krajní lišty. Endoskopickým vyšetřením byla zjištěna skladba prakticky přesně odpovídající projektové dokumentaci dle přílohy č.2 této zprávy. Vrt dále přes hydroizolaci nebyl prováděn.

Zjištěná skladba podlahy odpovídá prakticky přesně projektované skladbě a je uvedena ve schématu č.1 a v příloze č.2. Endoskopickým vyšetřením na třech místech po půdoryse byly zjištěny stejné skladby. Vlysy byly na mnoha místech uvolněny a vrzaly.

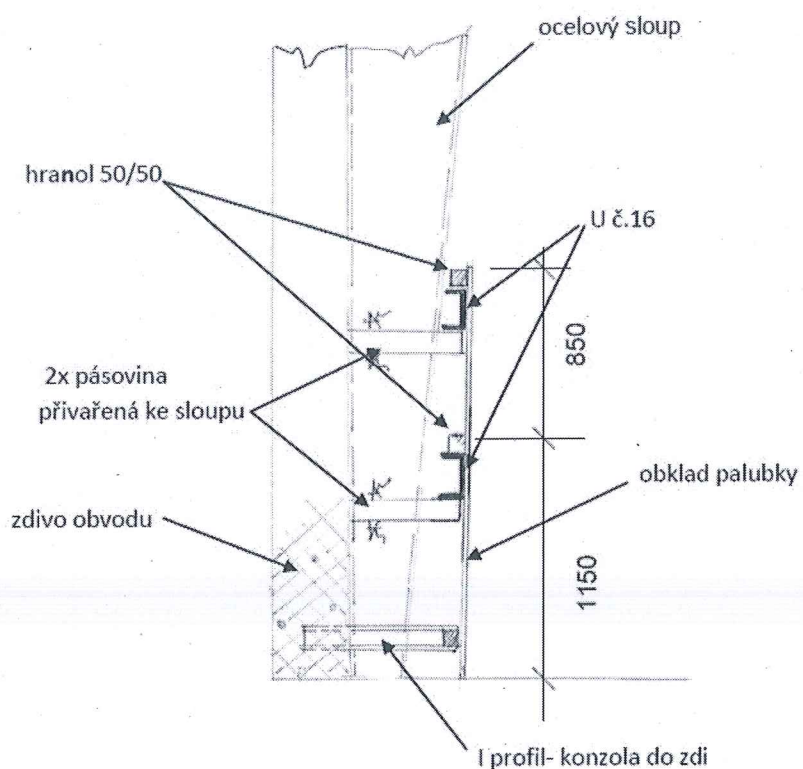
SCHÉMA č.2 – Zjištěný způsob kotvení obkladu stěn

Při provádění průzkumu bylo zjištěno také provedení kotvení obkladu stěn tělocvičny. Zjištěný způsob kotvení je uveden ve schématu č.2.

Ve schématu č.2 je uveden zjištěný způsob kotvení obkladu stěn. Kotvení je realizováno jednak kotvami do zdiva v dolní části z I-profilů a jednak pásovinami navařenými k ocelovým sloupům nosné konstrukce haly na nichž jsou ukládány profily U-č.16.

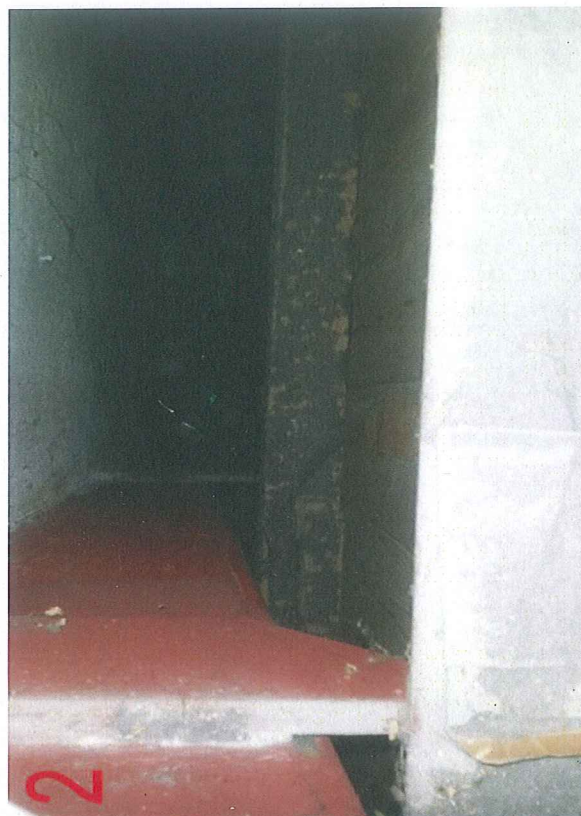
FOTO č.2

Provedení obkladu z rubu - kotvení.

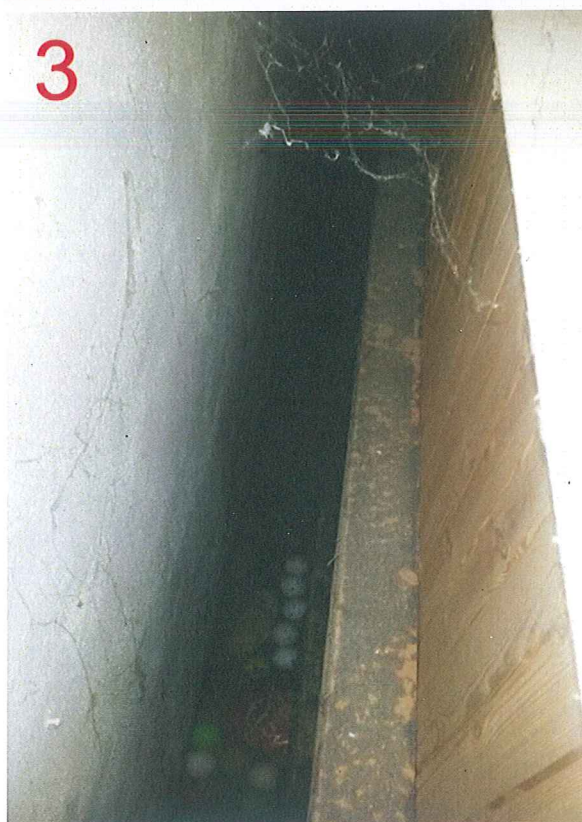
FOTO č.3

Provedení obkladu z rubu - kotvení.

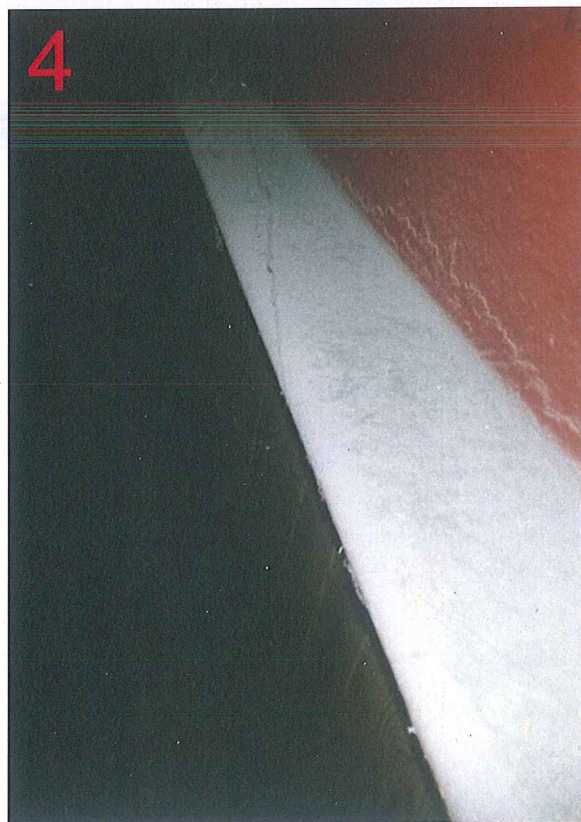
FOTO č.4

Provedení obkladu z rubu - kotvení.
