### "Průzkum obtokového náhonu přehradní nádrže Harcov"

Zpracoval: Ivan Rous

## Dokumentace stavidel obtokového náhonu nádrže Harcov

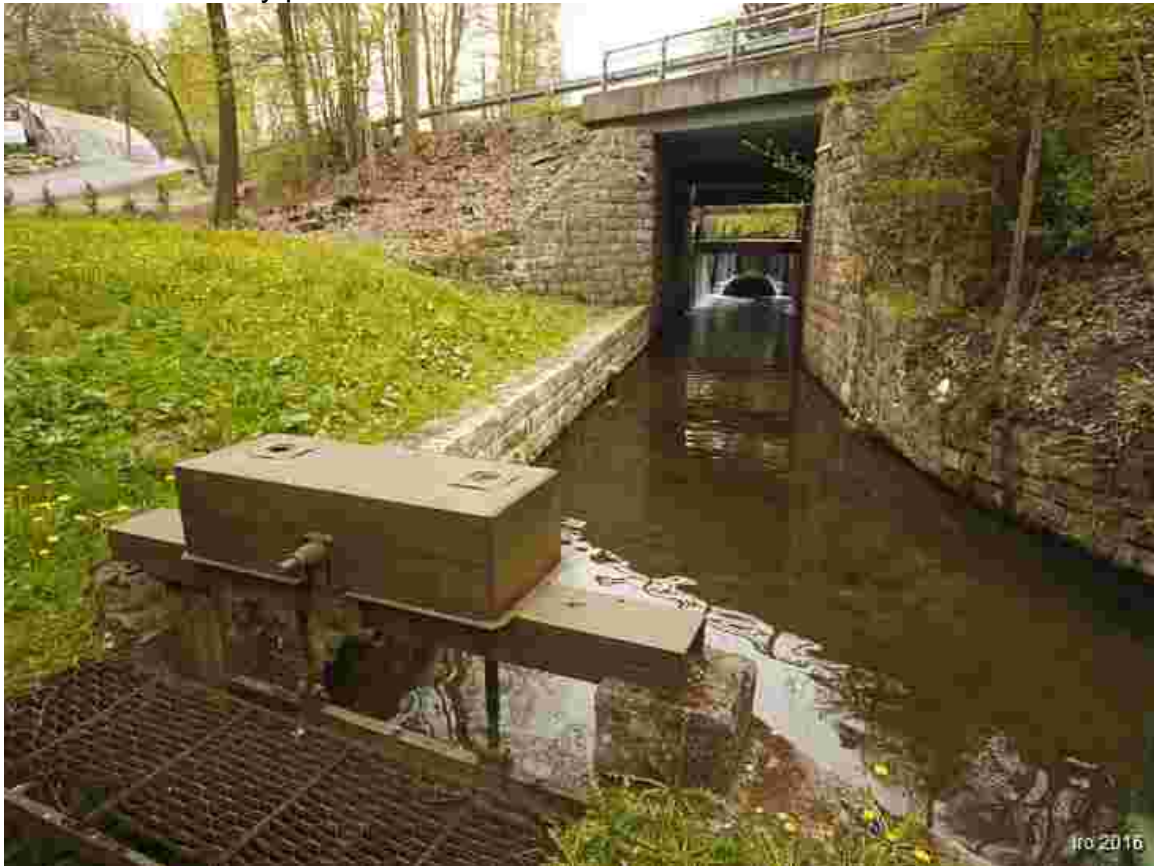
Stavidlo 1: Celkový pohled

Stavidlo s dvojitým zdvihadčím zařízením má poškozené stavidlové desky - prohnilé a i při uzavření je podtékáno vodu. Pouch stavidla, svařený z U profilů je v pořádku, stejně jako vodící svislé profily. Pouch stavidla je navázán přímo na betonové sokly. Lávka u stavidla hrozí zřícením.

Doporučení: - oprava betonových soklů nesoucích pouch  
- nový nátěr stavidla  
- instalace nových desek  
- oprava lávky ( 2x nový nosný prvek, pozinkované pochozí rošty)  
- očištění a nátěr stavidla

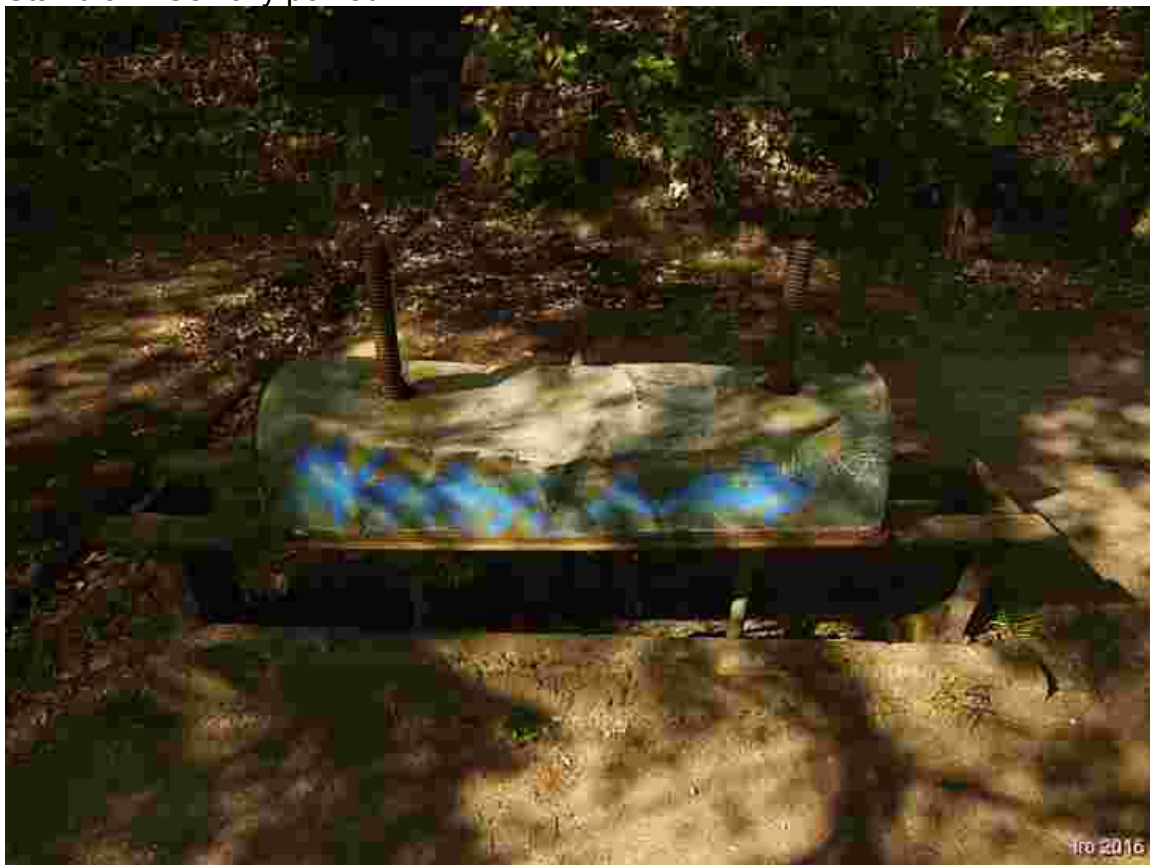
Stavidlo 2: Celkový pohled

Kalové stavidlo s dvojitým zdvihadím zařízením. Pouch tvoří L profily na které navazují svislé vodící prvky tvořené U profily. Pouch je v pořádku, U profily jsou zcela destruovány, v místech u povrchu jsou přerušeny. Stavidlové desky zničené.

- Doporučení:
- podbetonování a vymazání spár nosných konstrukcí
  - kontrola kolejnic a doplnění jednoho nosníku
  - podbetonování (sloup) žulových příčných překladů
  - odstranění sedimentů ze stavidlového propustku pod cestou
  - provést nové zastropení propustku
  - výměna svislých vodících profilů
  - kontrola krytí bet. panely, případně nově zastropit
  - rekonstrukce erozní rýhy buď vytvořením kaskády pro občasnou vodoteč od propustku k přehradě, nebo zatrubněním a svedením do náhonu
  - očištění a nátěr stavidla
  - vyřezání náletových dřevin a úprava kořenových systémů v okolí

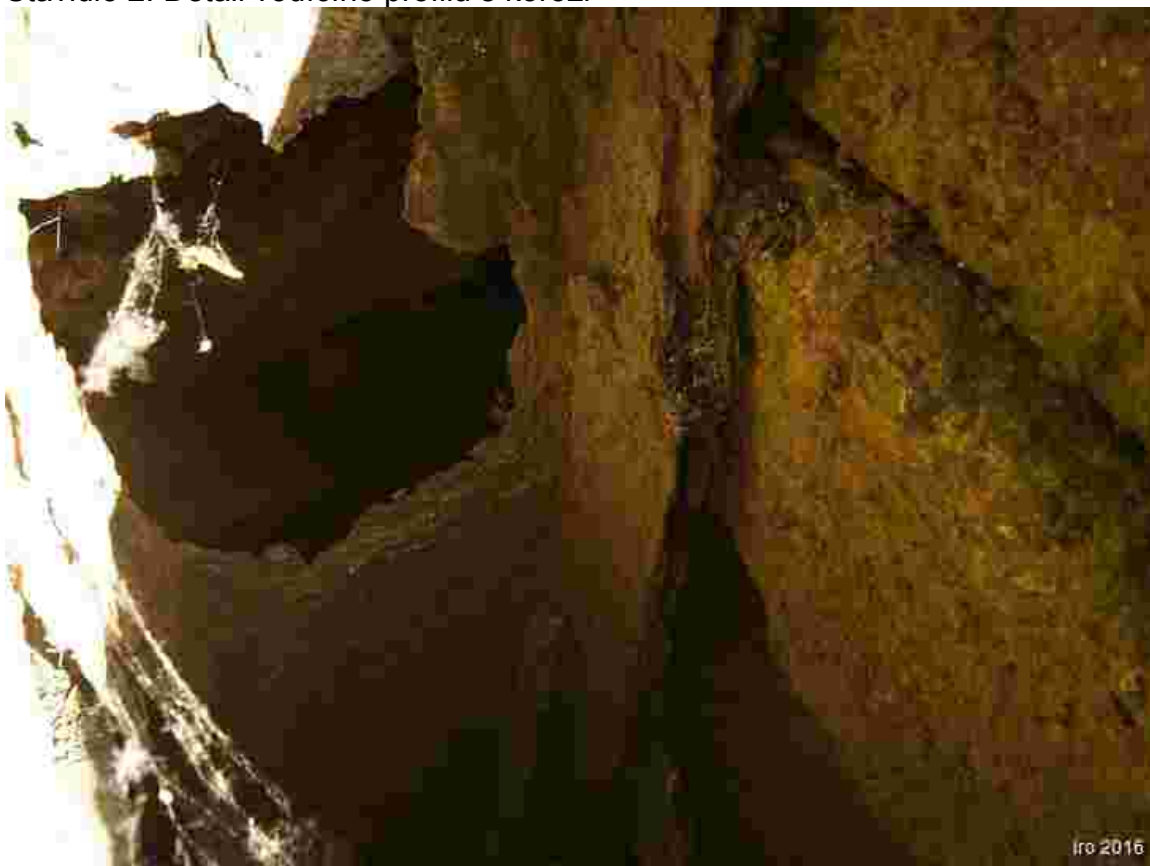
Stavidlo 2: Detail vodícího profilu s korozi

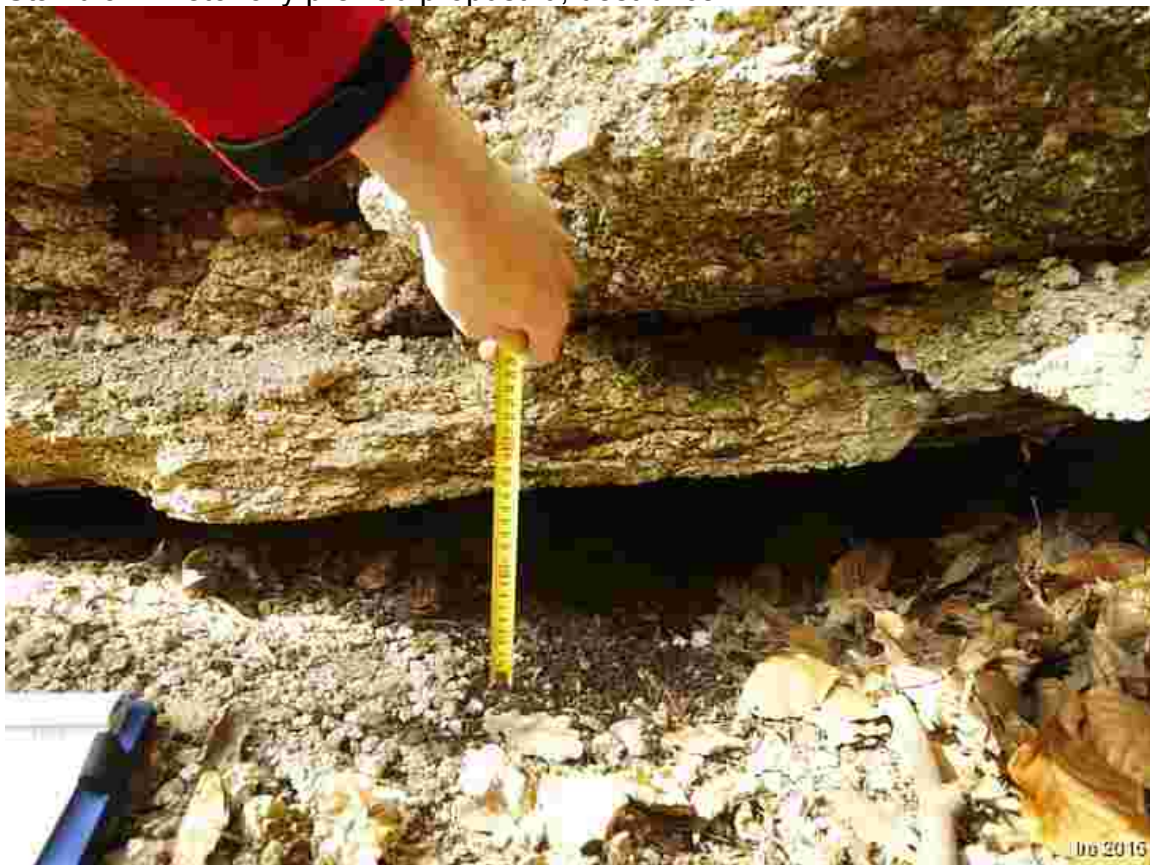
Část náhonu u stavidla je řešena žulovými bloky uloženými kolmo na směr toku, na kterých jsou jako nosné prvky použité kolejnice, které tvoří podélný překlad. Kolejnice jsou kryté příčnými betonovými překlady a zčásti byly využity jako bednění pro litou desku. Stav krytí betonovými panely navazující na stavidlo proti směru toku vody se nepodařilo zjistit, jeden ze tří panelů je prasklý a sesedlý.

Stavidlo 2: Betonový překlad propustku, destrukce

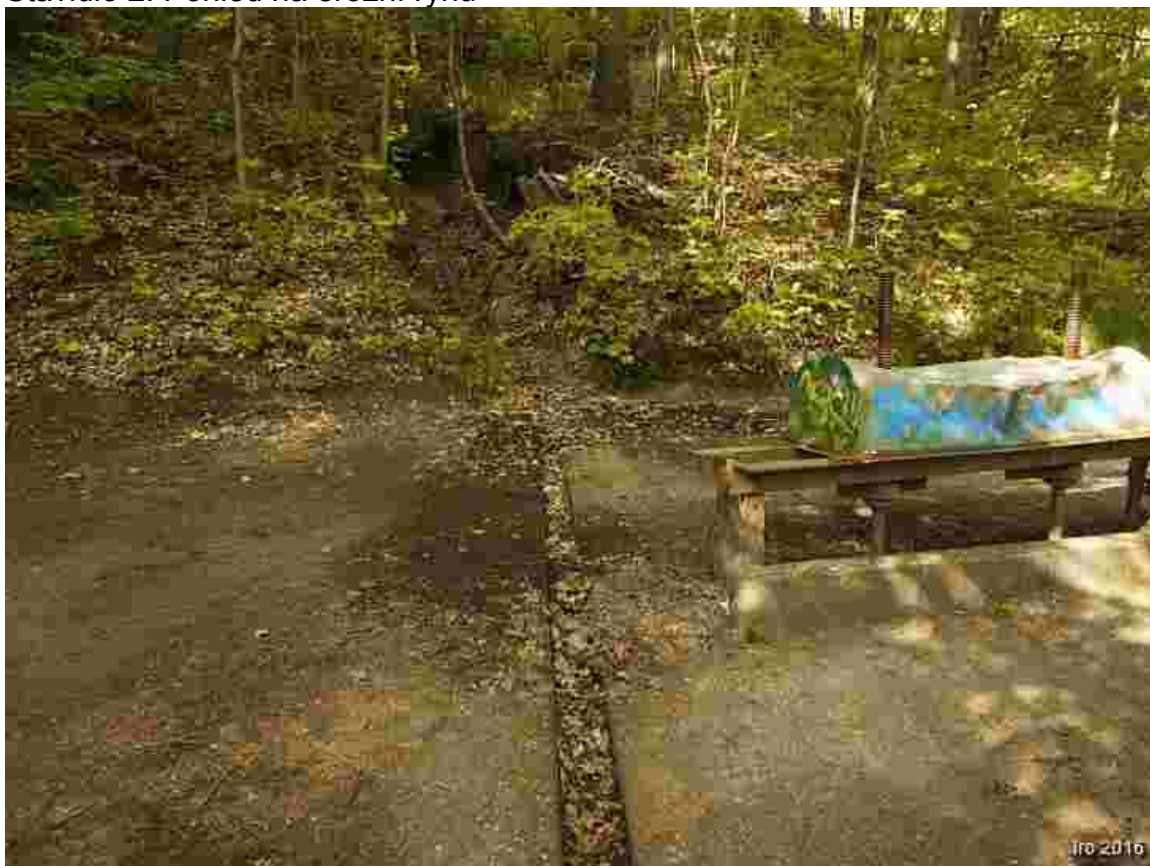
Erozní rýhu nad stavidlem vytvořila občasná vodoteč z propustku pod ulicí Svobody. Vývod propustku z pod ulice je zničený, voda podtéká menšími betonovými bloky.

Stavidlo 2: Pohled na erozní rýhu

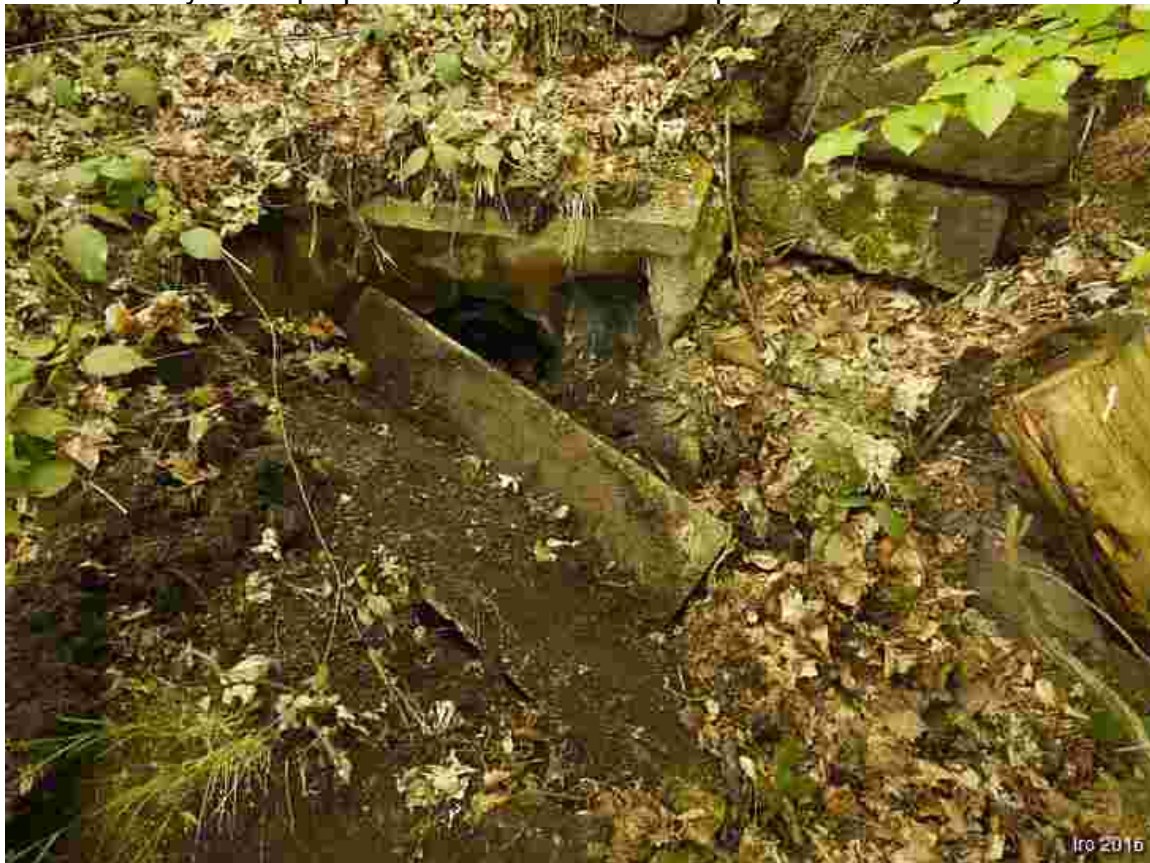
Stavidlo 2: Vyústění propustku občasné vodoteče pod ulicí Svobody

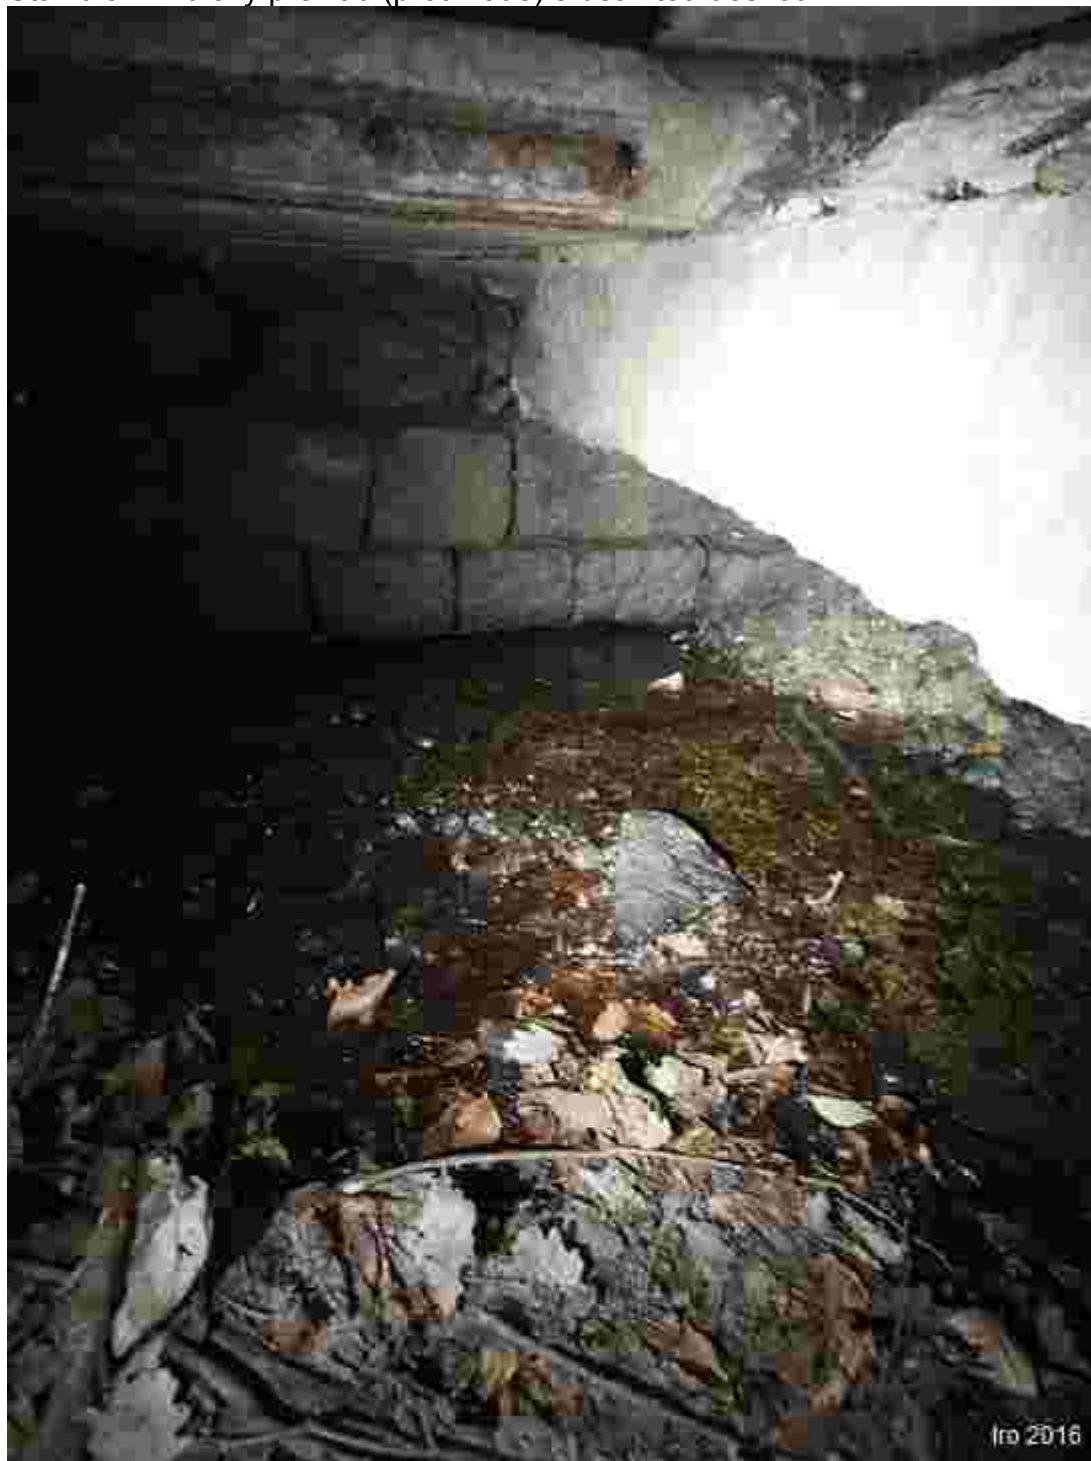
Stavidlo 2: Žulový překlad (proti vodě) s bet. litou deskou

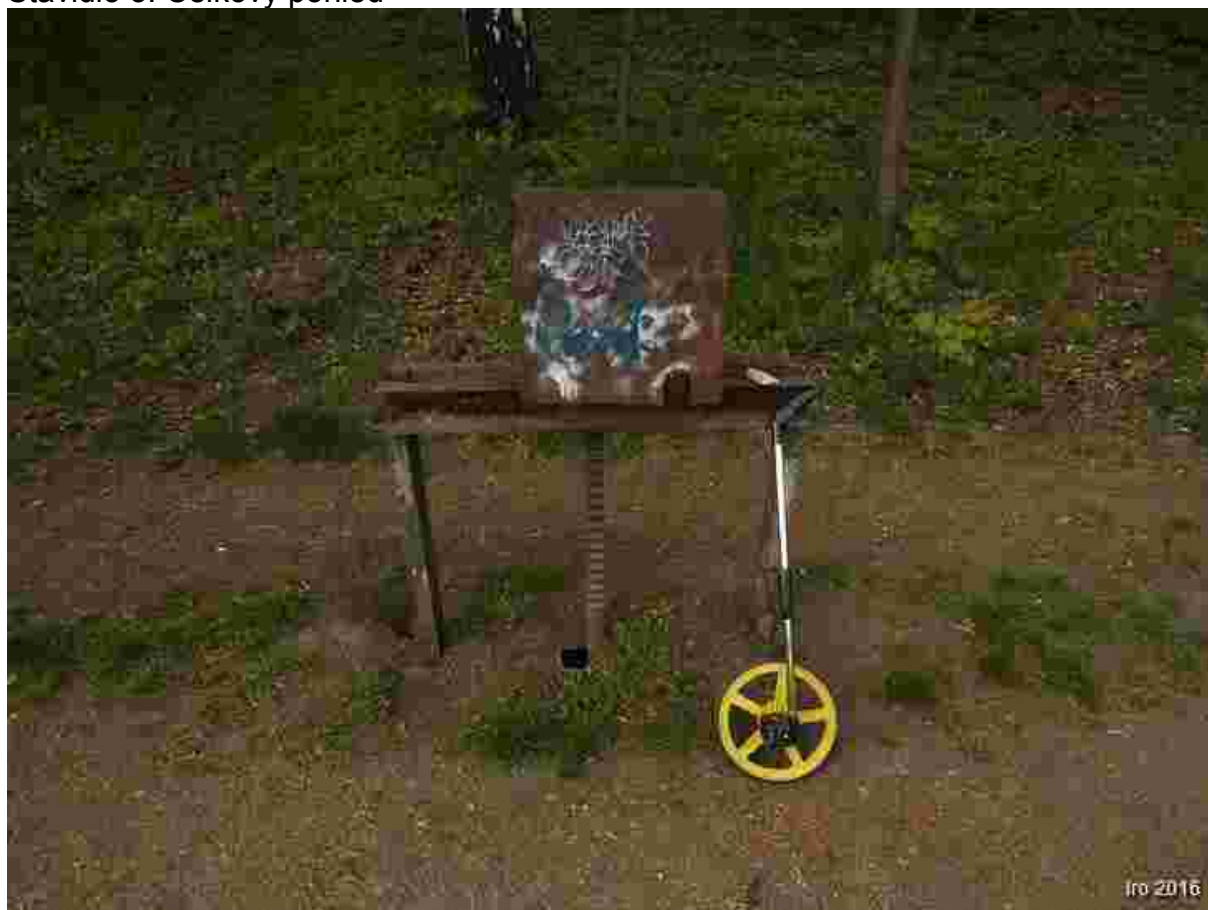
Stavidlo 3: Celkový pohled

Kalové stavidlo s jednoduchým zdvihadím zařízením. Pouch tvoří U profily na které navazují svislé vodící prvky tvořené U profily. Pouch je v pořádku, U profily jsou částečně destruovány, v místech u povrchu nejsou přerušeny. Stavidlové desky zničené. Strop náhonu v místě stavidla tvoří litá železobetonová deska. Navázání na kamennou klenbu náhonu je v pořádku. Krycí ocelové plechy jsou zničené, hrozí samovolný propad, případně možný úraz chodce!

- přebetonování navázání klenby na litou betonovou desku
- okamžitá výměna krycích plechů nad stavidlovou deskou
- výměna U vodících profilů
- nátěr stavidla
- vyřezání náletových dřevin a úprava kořenových systémů v okolí

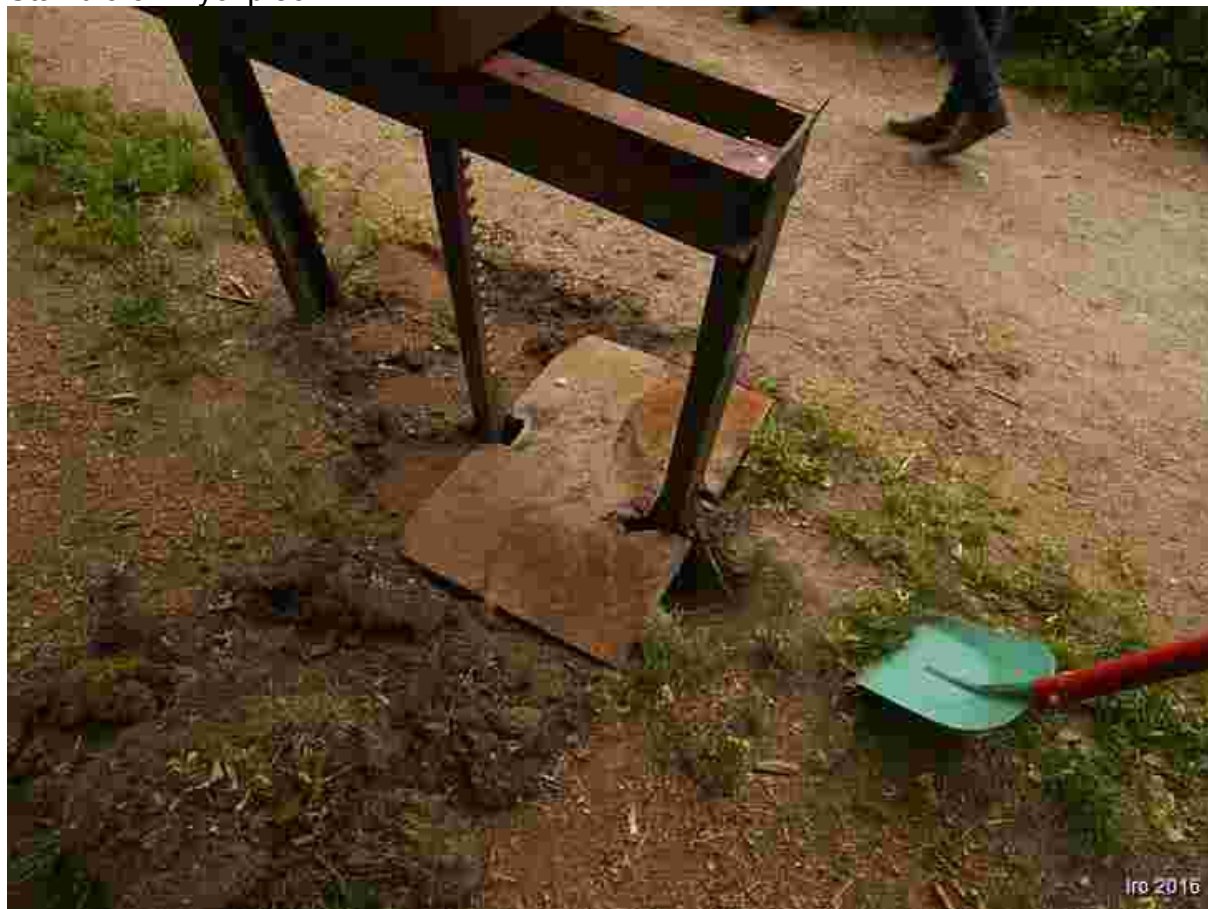
Stavidlo 3: Krycí plech

Staničení 419: Korozí zničené krycí plechy stavidla 3. Při našlápnutí hrozí destrukce plechu a eventuální úraz.

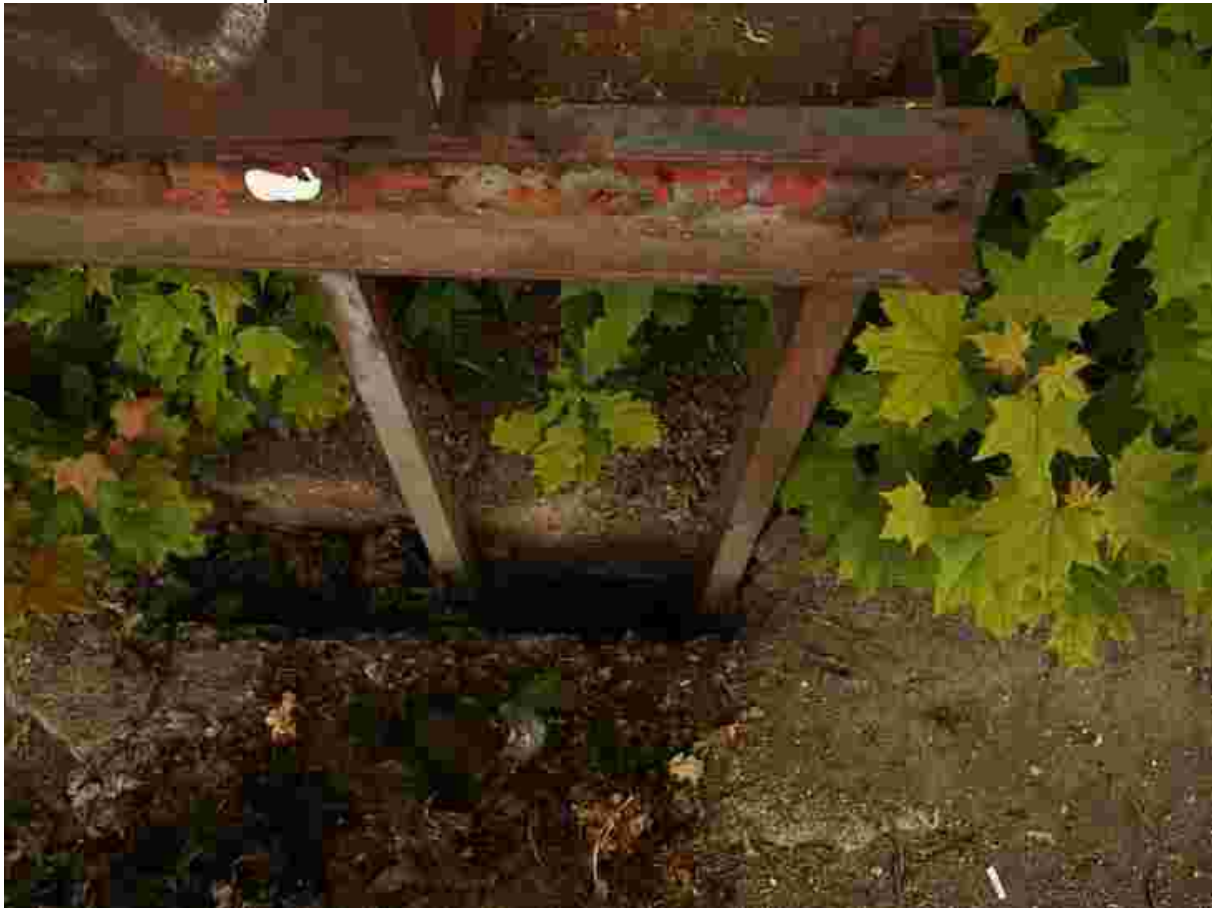
Stavidlo 4: Vodící profil

Kalové stavidlo s jednoduchým zdvihadím zařízením. Pouch tvoří U profily na které navazují svislé vodící prvky tvořené U profily. Pouch je v pořádku, U profily jsou částečně destruovány, v místech u povrchu jsou přerušeny. Stav stropu náhonu v místě stavidla nezjištěn. Propustek stavidla není veden kolmo na náhon, ale šikmo proti proudu vody. Rozdíl od kolmice je cca 200 cm

- Doporučení:
- přebetnování navázání klenby na litou betonovou desku
  - instalace krycích plechů nad stavidlovou deskou
  - výměna U vodících profilů
  - nátěr a očištění stavidla
  - vyřezání náletových dřevin a úprava kořenových systémů v okolí

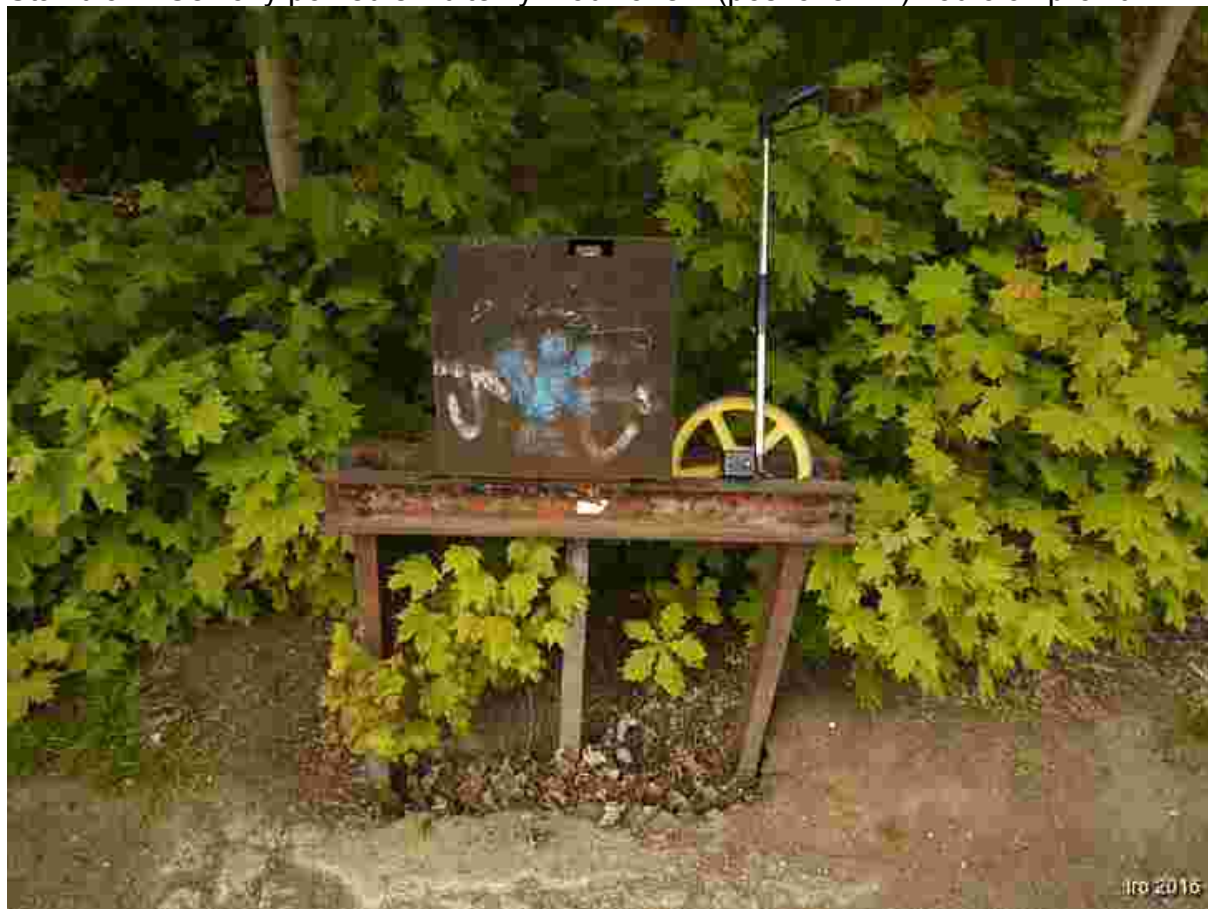
Stavidlo 4: Celkový pohled s viditelným odklonem (poškozením) vodících profilů

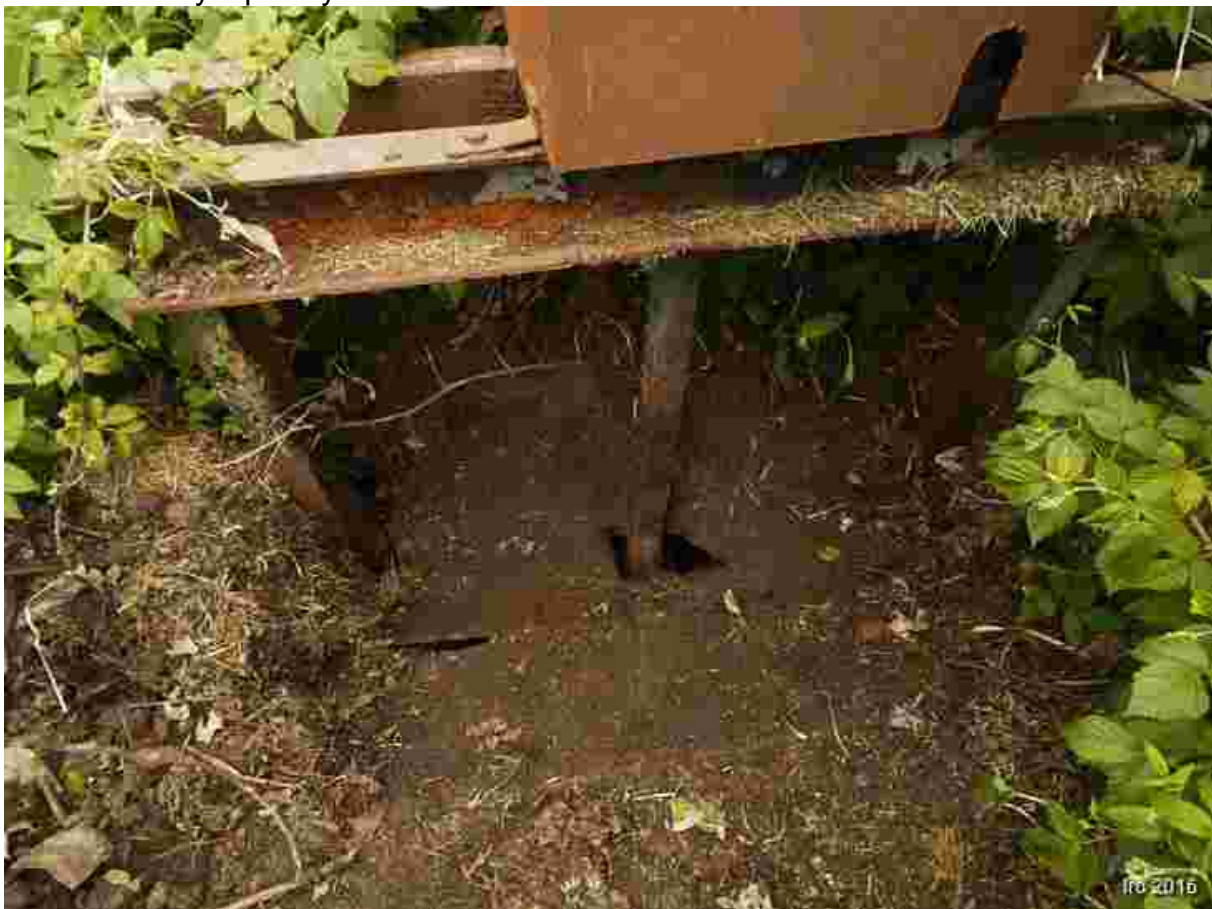
Kalové stavidlo s jednoduchým zdvihadím zařízením. Pouch tvoří U profily na které navazují svislé vodící prvky tvořené U profily. Pouch je v pořádku, U profily jsou částečně destruovány, v místech u povrchu jsou přerušeny. Stav stropu náhonu v místě stavidla nezjištěn. Stavidlo je zasypáno odpadem, zcela zničeny jsou krycí desky nad stavidlovými deskami.

Stavidlo 5: Krycí plechy

- Doporučení: - přebetonování navázání klenby na litou betonovou desku  
- instalace krycích plechů nad stavidlovou deskou  
- výměna U vodících profilů  
- nátěr a očištění stavidla

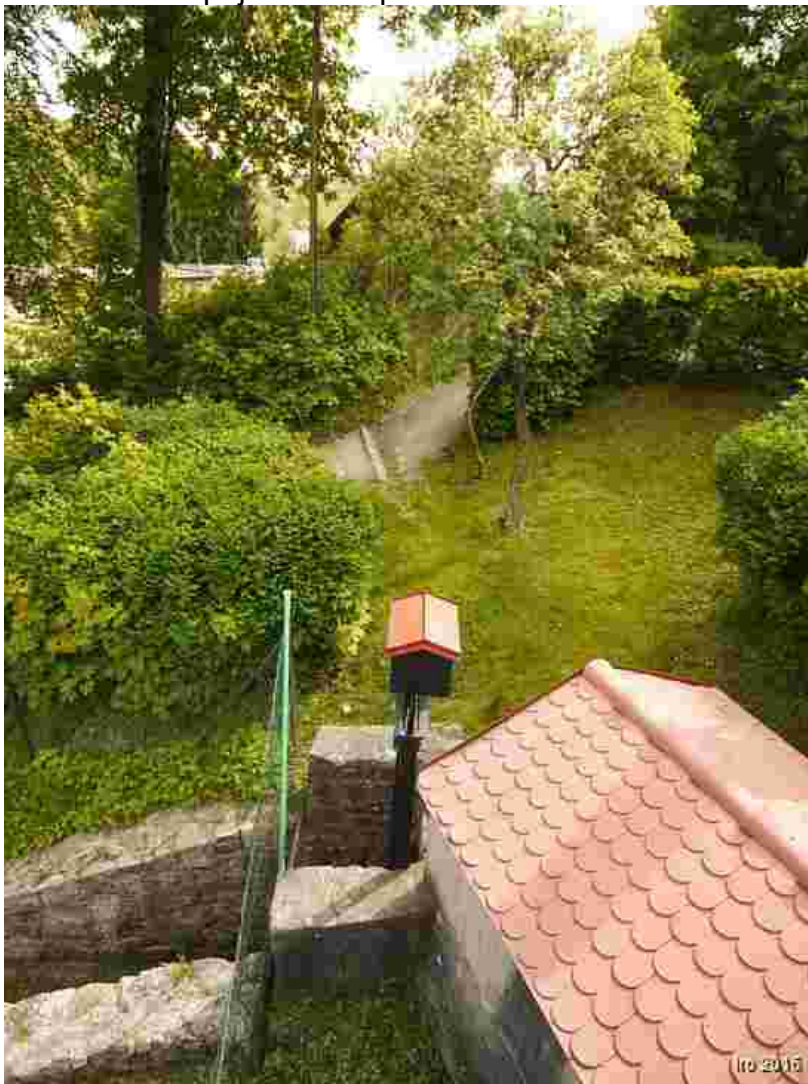
Stavidlo 6: Napojení na odpadní kanál

Jalové stavidlo je umístěno za hrází v místě, kde začíná zastropená část náhonu mezi přehradní hrází a Liebiegovou vilou. Pouch, zdvihadí mechanismus a ostatní nadzemní části jsou v pořádku, vodící profily uložené v betonových bocích odpadního kanálu jsou destruované korozí.

Doporučení: - výměna U vodících profilů  
- nátěr a očištění stavidla  
- zajištění zamezení vstupu do náhonu mříží

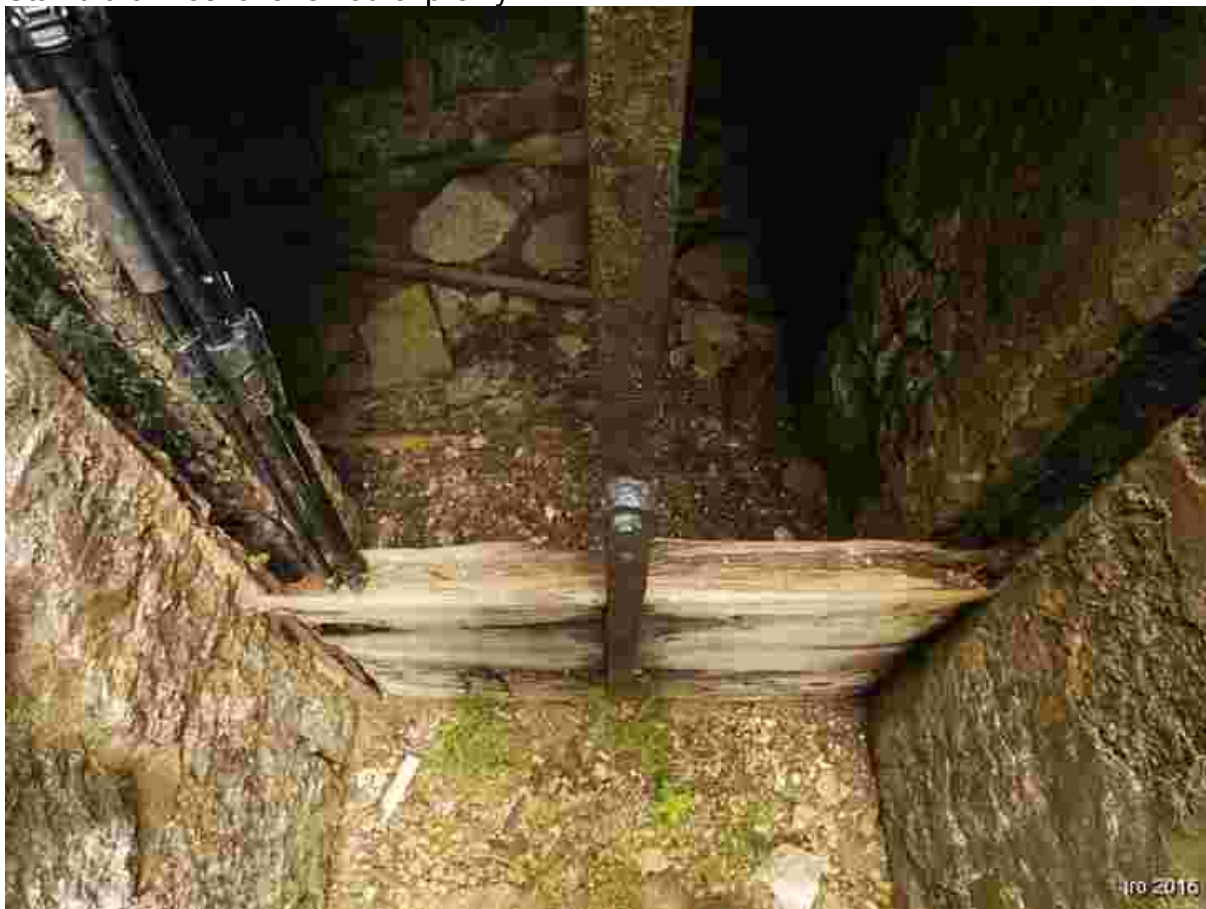
Stavidlo 6: Poškozené vodící profily

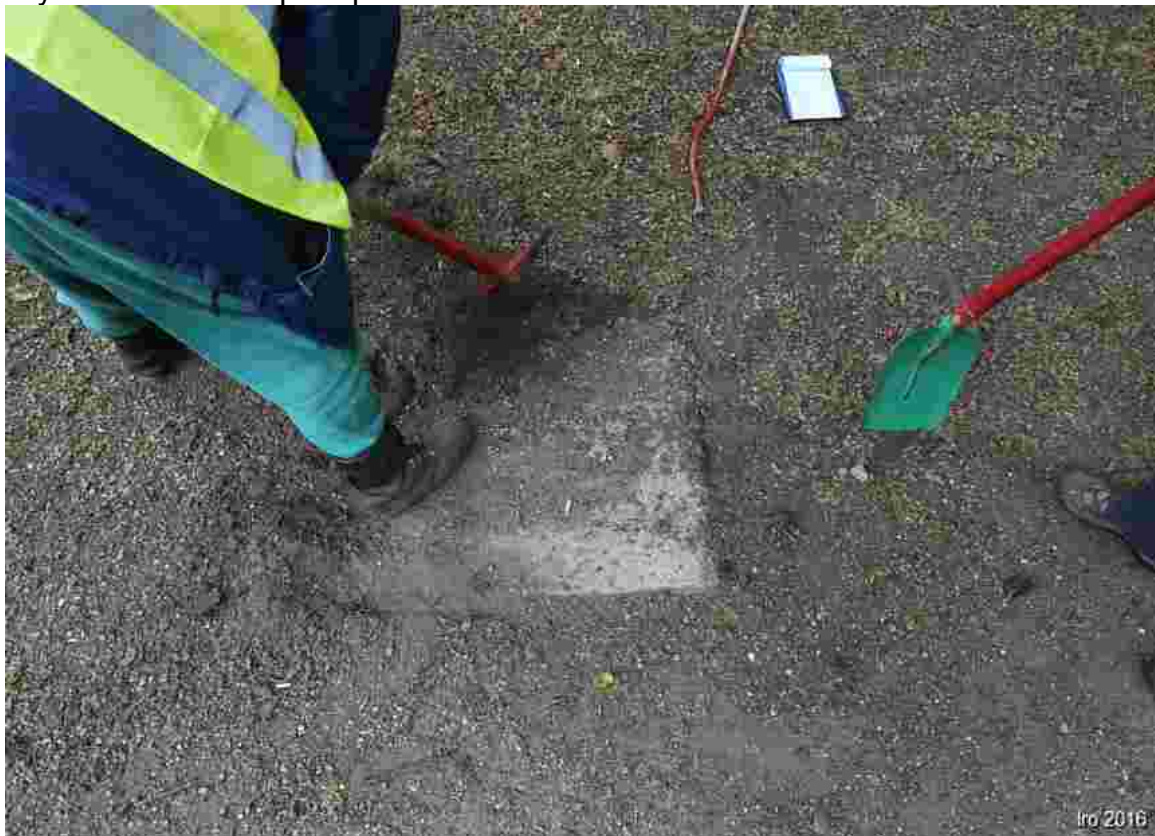
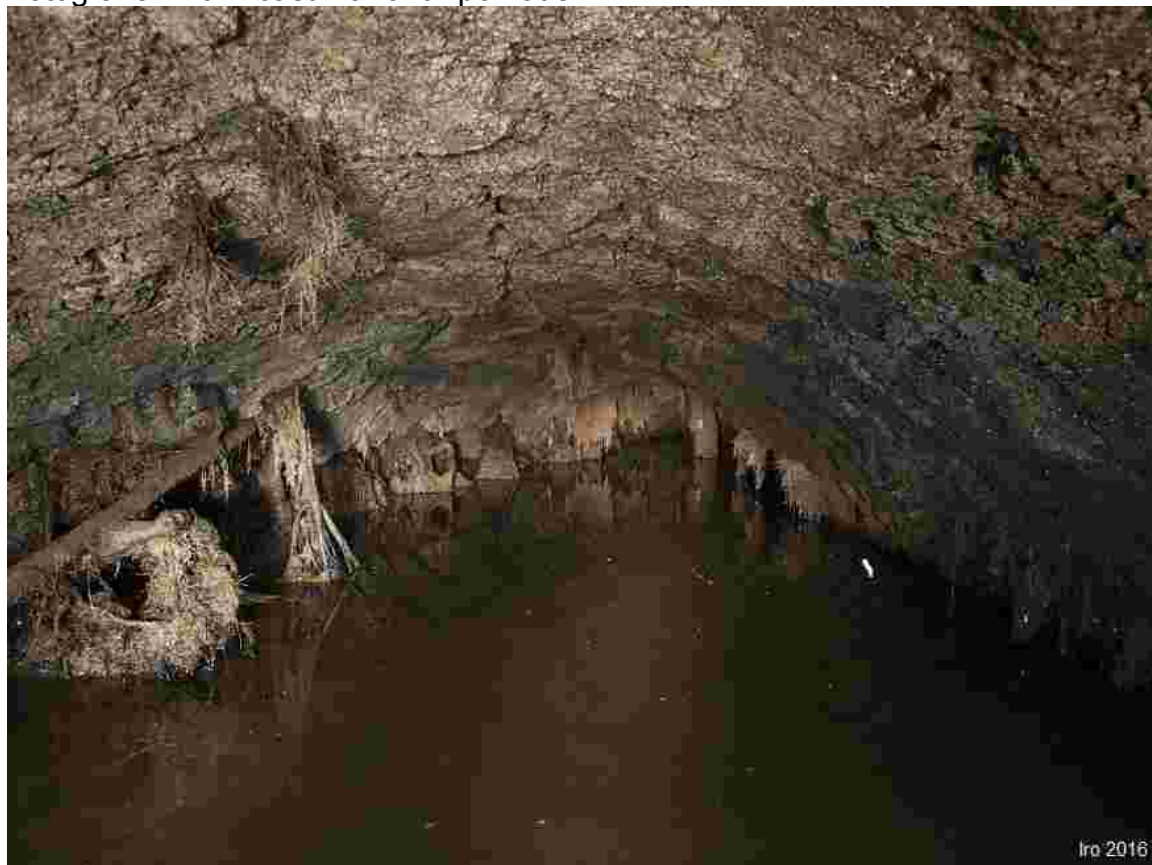
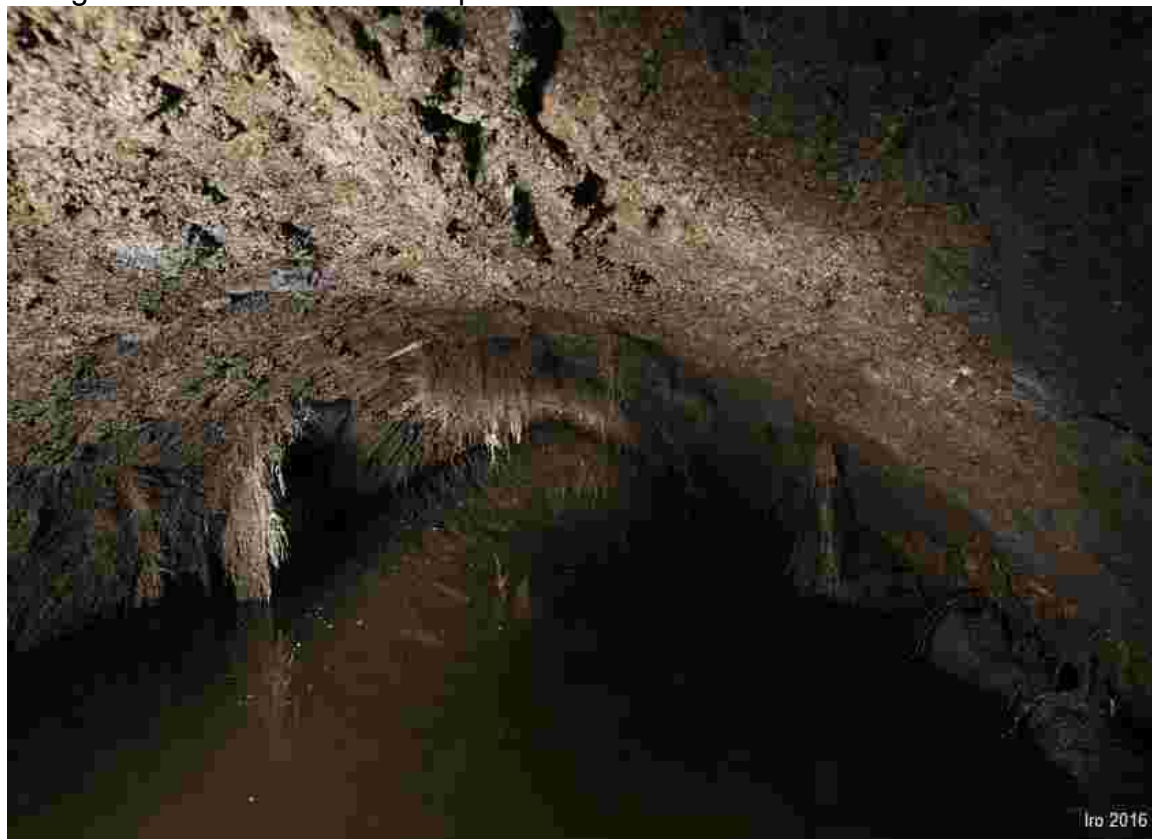
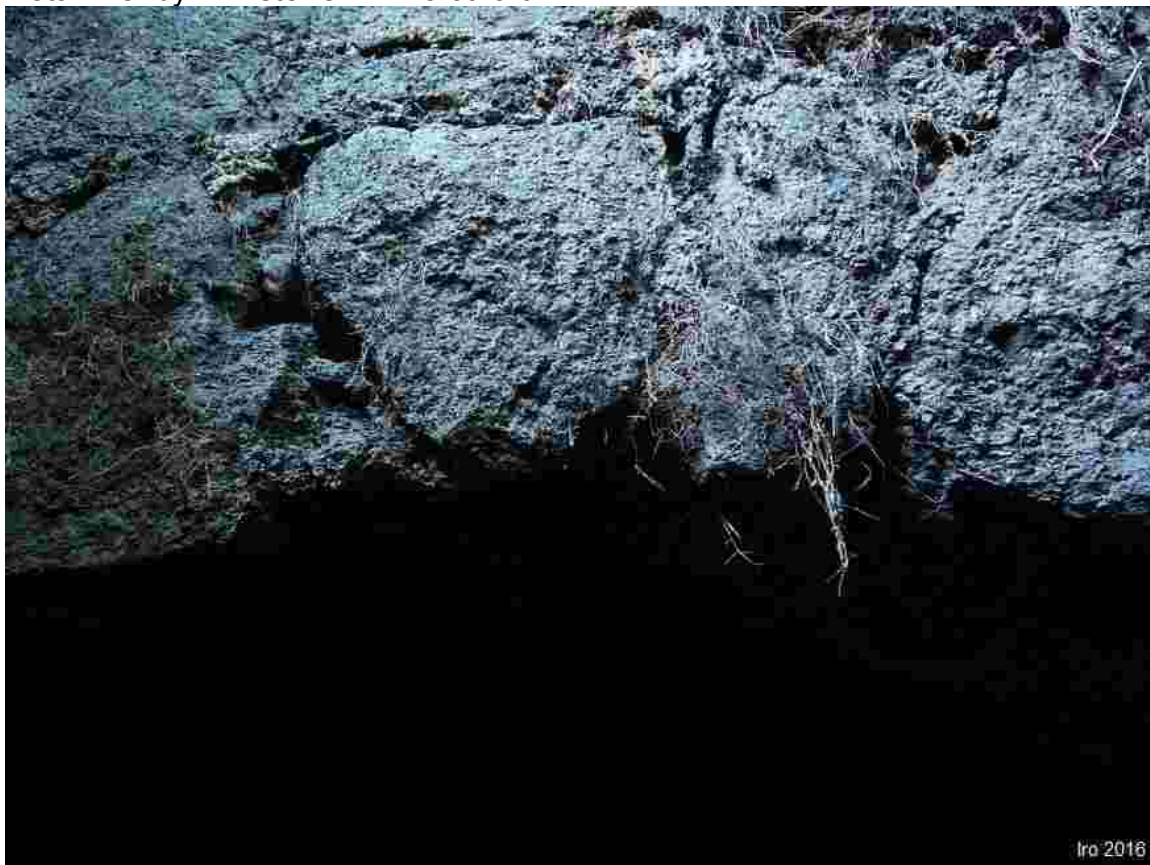
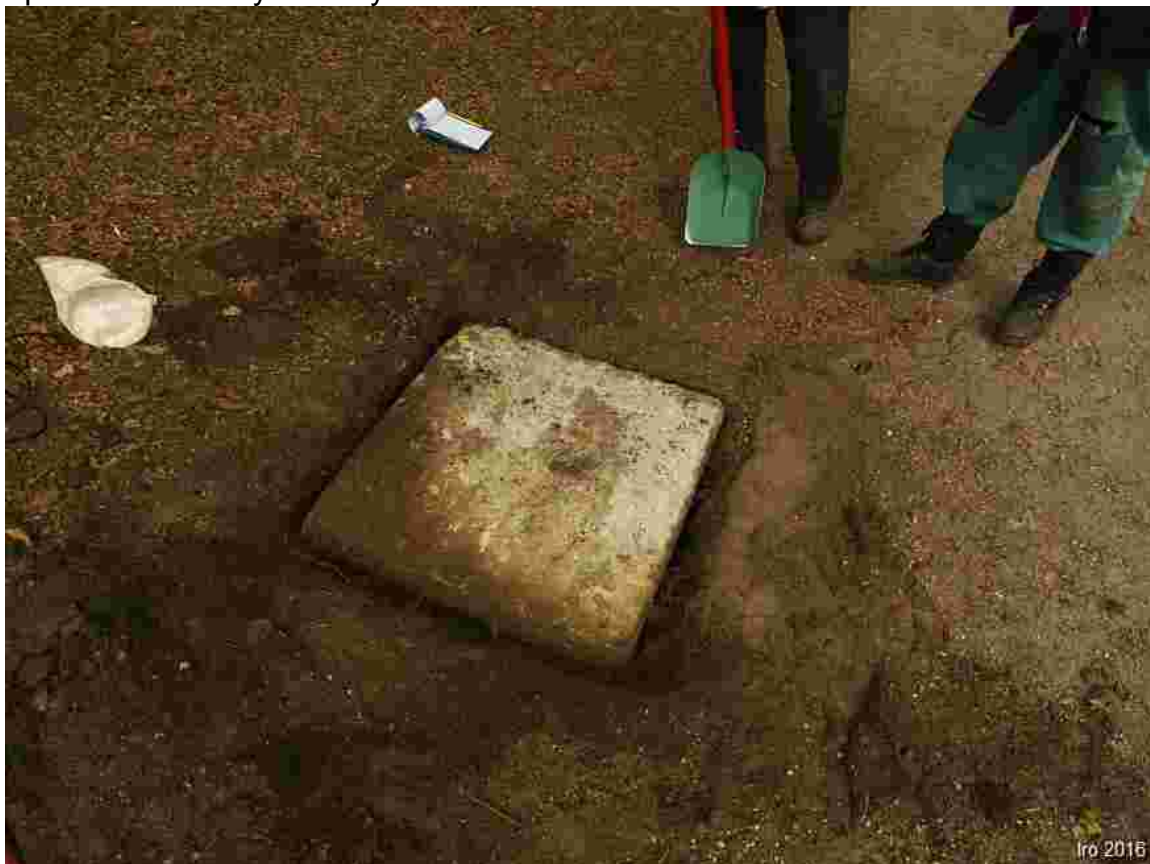
Revizní otvor 1 je zajištěn betonovou deskou 100 x 100 cm, která leží na bočních kamenech klenby. Profil otvoru v klenbě je 74 x 104 cm. Šířka náhonu je v místě otvoru 180 cm, světlá výška podzemní části 165 cm. Celková mocnost sedimentů je 100 cm. Stav klenby v místě otvoru je dobrý, klenáky navazují.

Náhon je zanesen klacky a větvemi, prkny a jemnými až perkovými sedimenty. Z klenby visí prorůstající kořenové systémy stromů.

Doporučení: - okolí otvoru překrýt dvěma vrstvami kari sítě o rozměrech cca 250 x 250 cm se středovými otvory v místě revizního otvoru  
- místo revizního otvoru odsadit rámem a kanálovým poklopem 45 x 60 cm se zatížitelností 5 t
