### "Průzkum obtokového náhonu přehradní nádrže Harcov"

Zpracoval: Ivan Rous

## Dokumentace stavidel obtokového náhonu nádrže Harcov

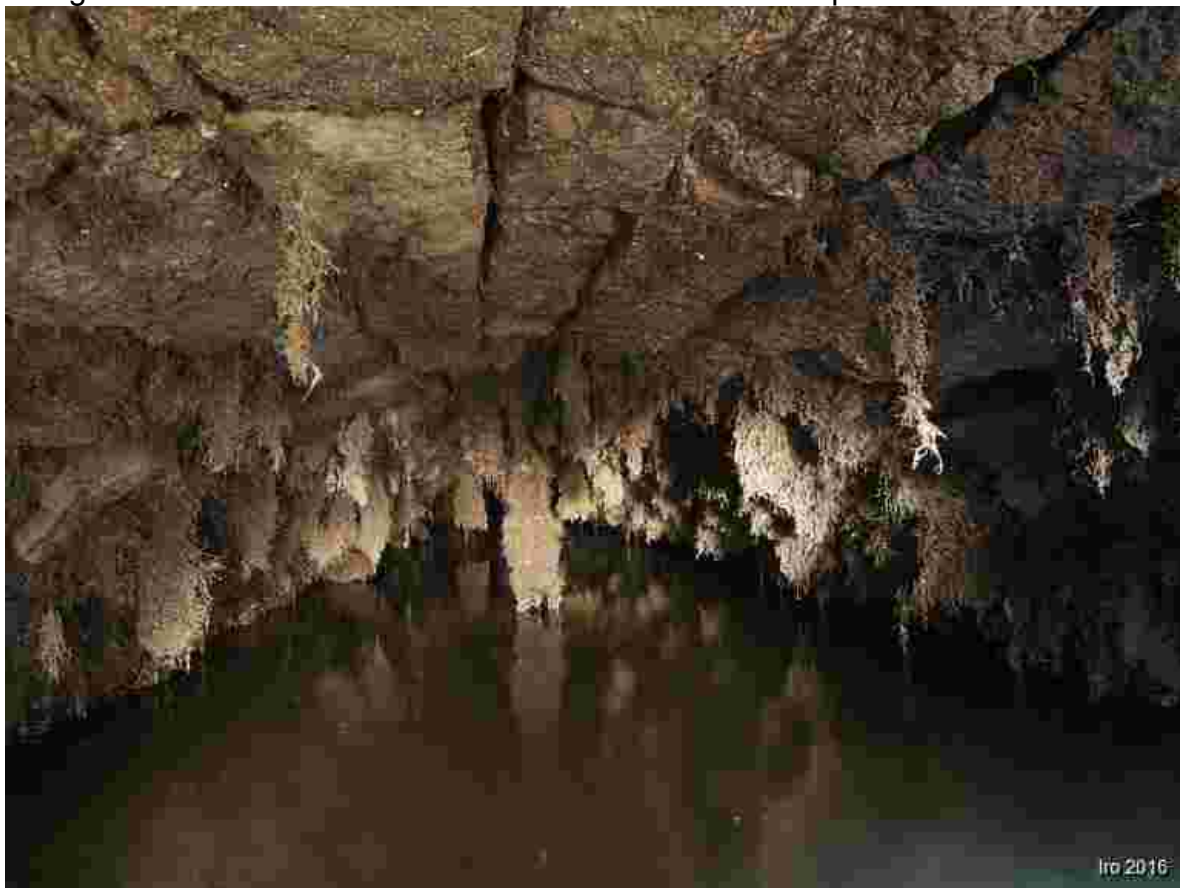
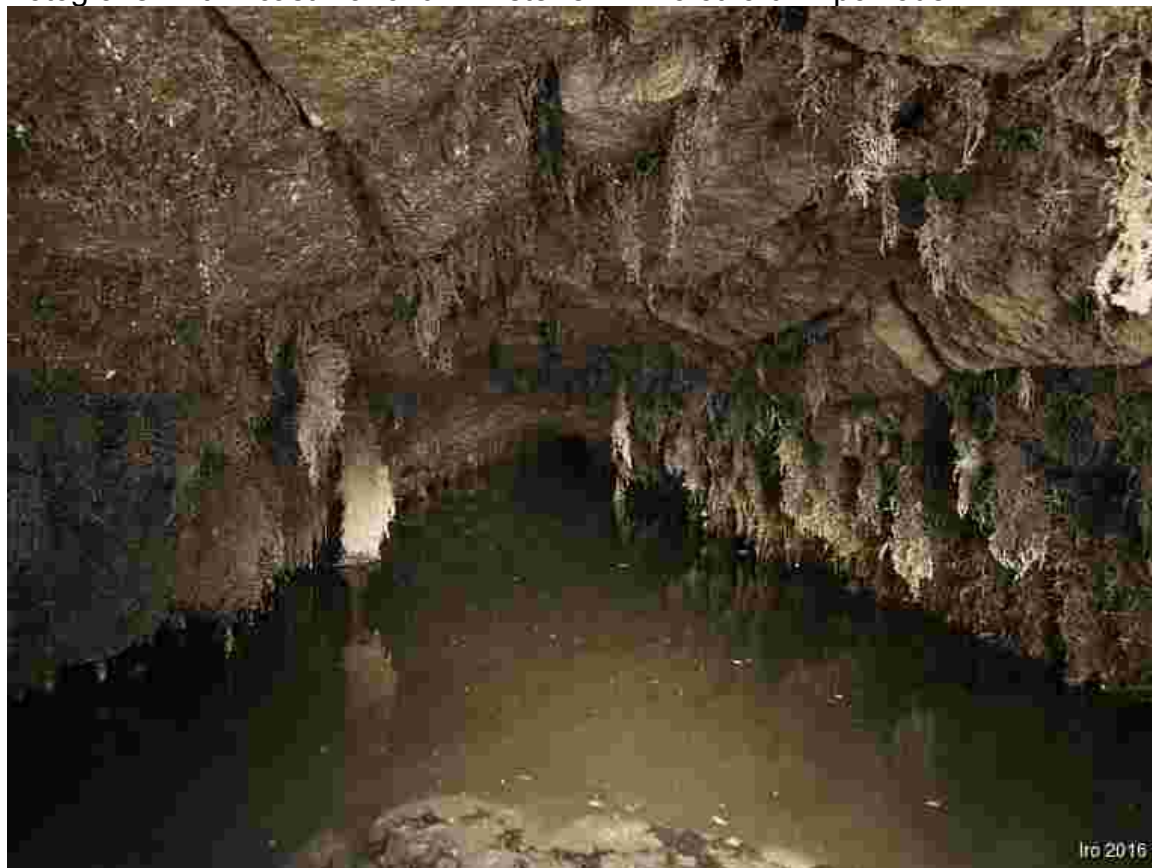
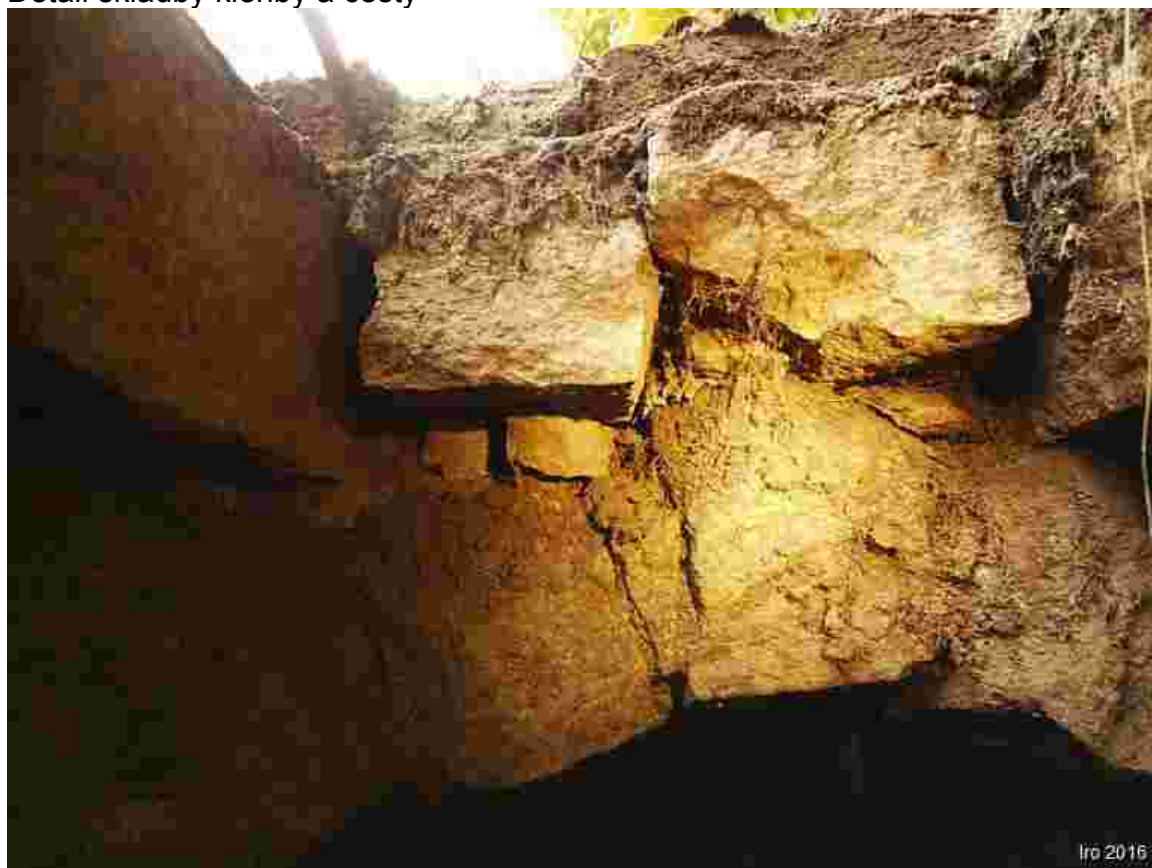
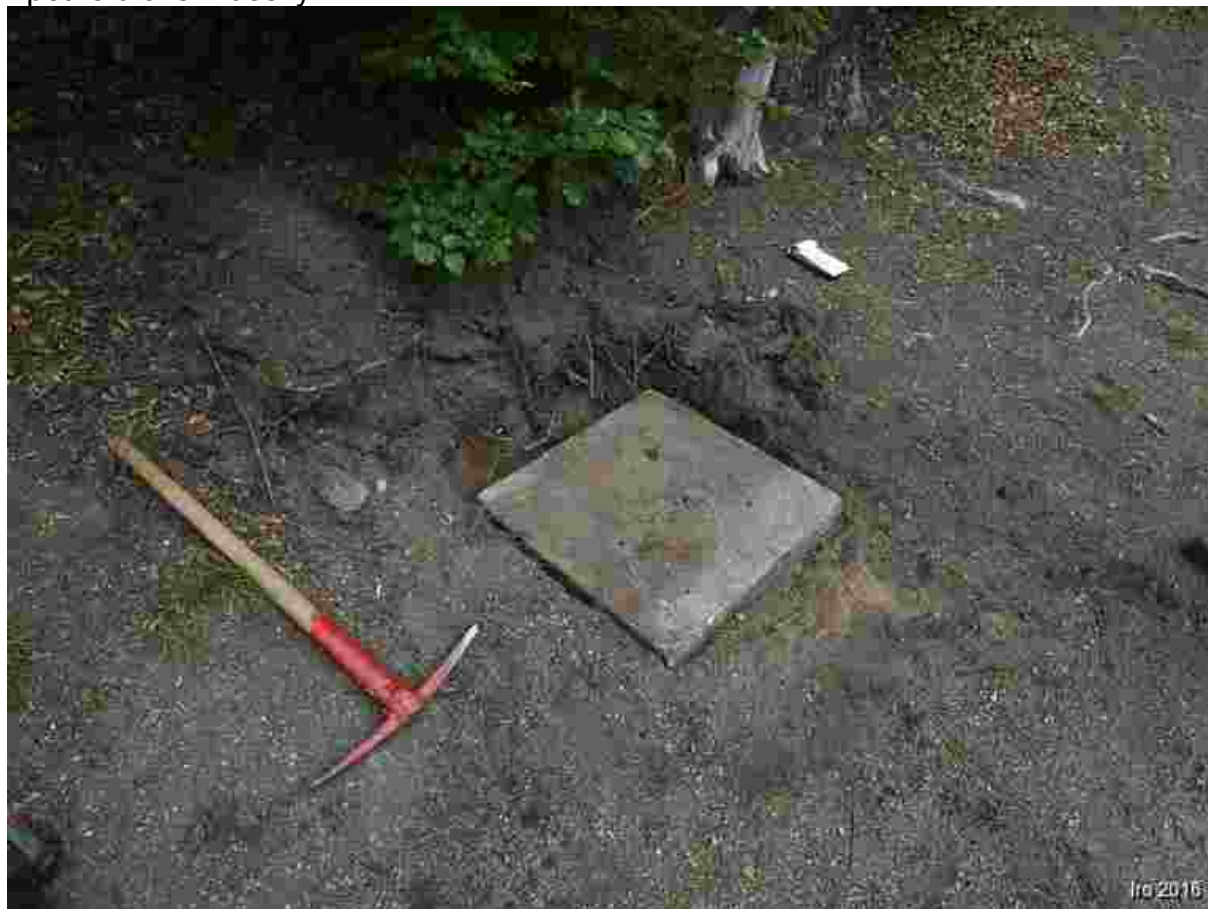
Revizní otvor 2 je zajištěn betonovou deskou 100 x 100 cm, která leží na bočních kamenech klenby. Profil otvoru v klenbě je 58 x 60 cm. Šířka náhonu je v místě otvoru 185 cm, světlá výška podzemní části 165 cm. Celková mocnost sedimentů je 52 cm. Stav klenby v místě otvoru je vyhovující, klenáky navazují.

Náhon je zanesen jemnými až perkovými sedimenty. Z klenby visí prorůstající kořenové systémy stromů.

Doporučení: - okolí otvoru překrýt dvěma vrstvami kari sítě o rozměrech cca 250 x 250 cm se středovými otvory v místě revizního otvoru  
- místo revizního otvoru odsadit rámem a kanálovým poklopem 45 x 60 cm se zatížitelností 5 t

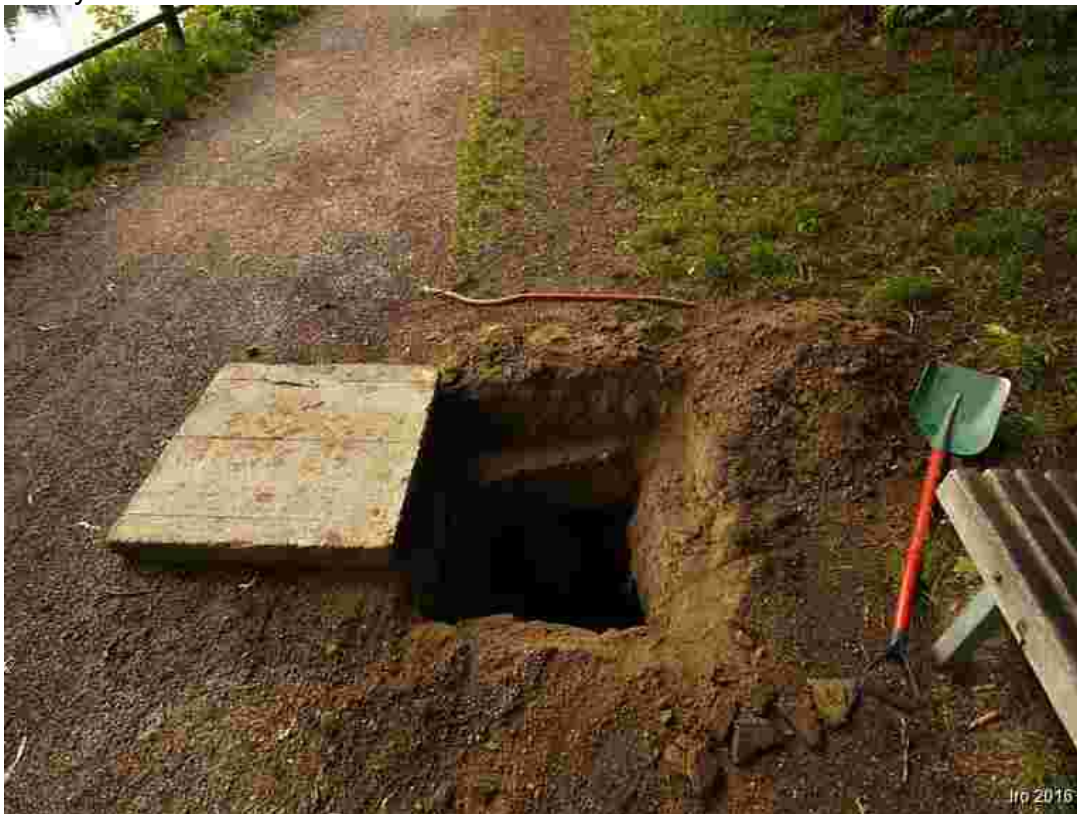
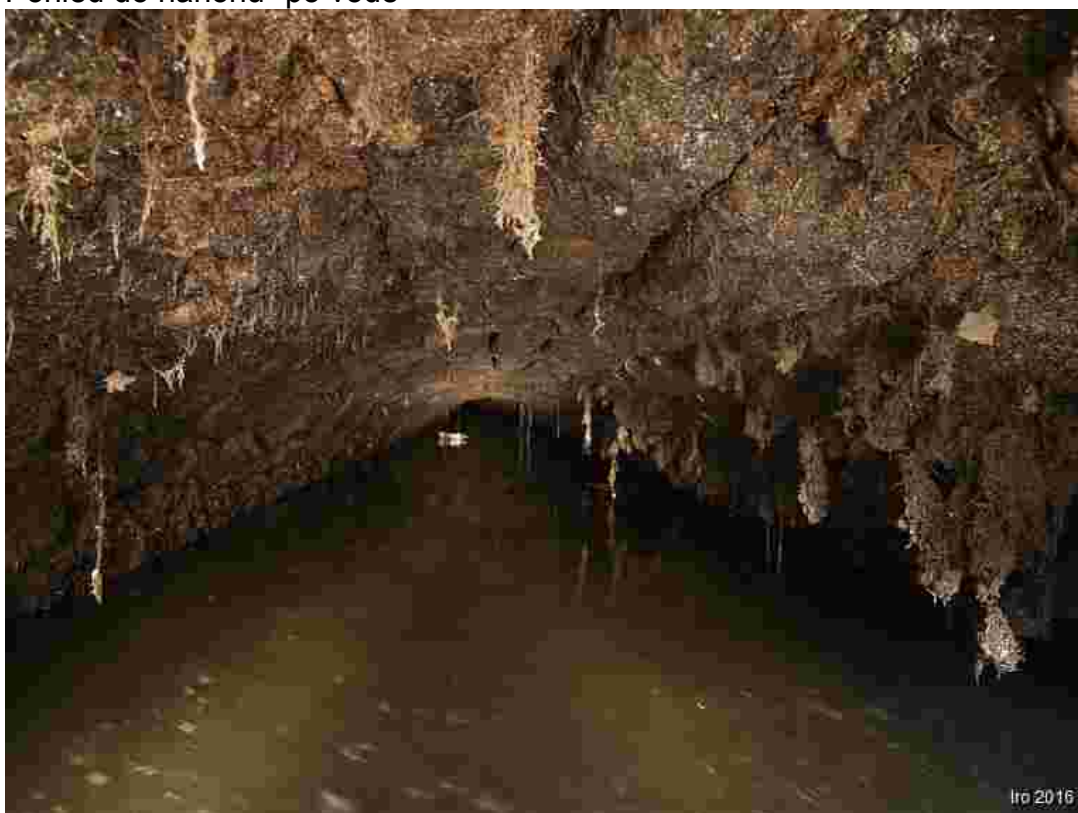
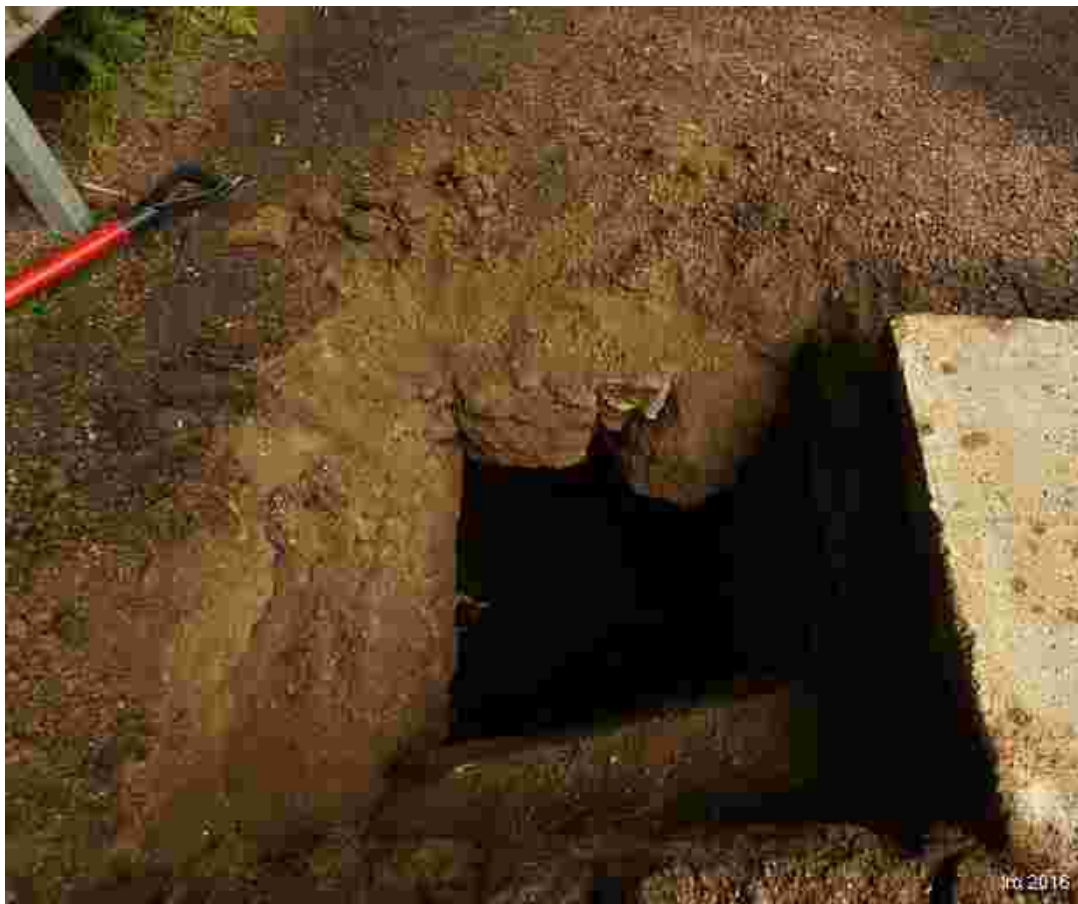
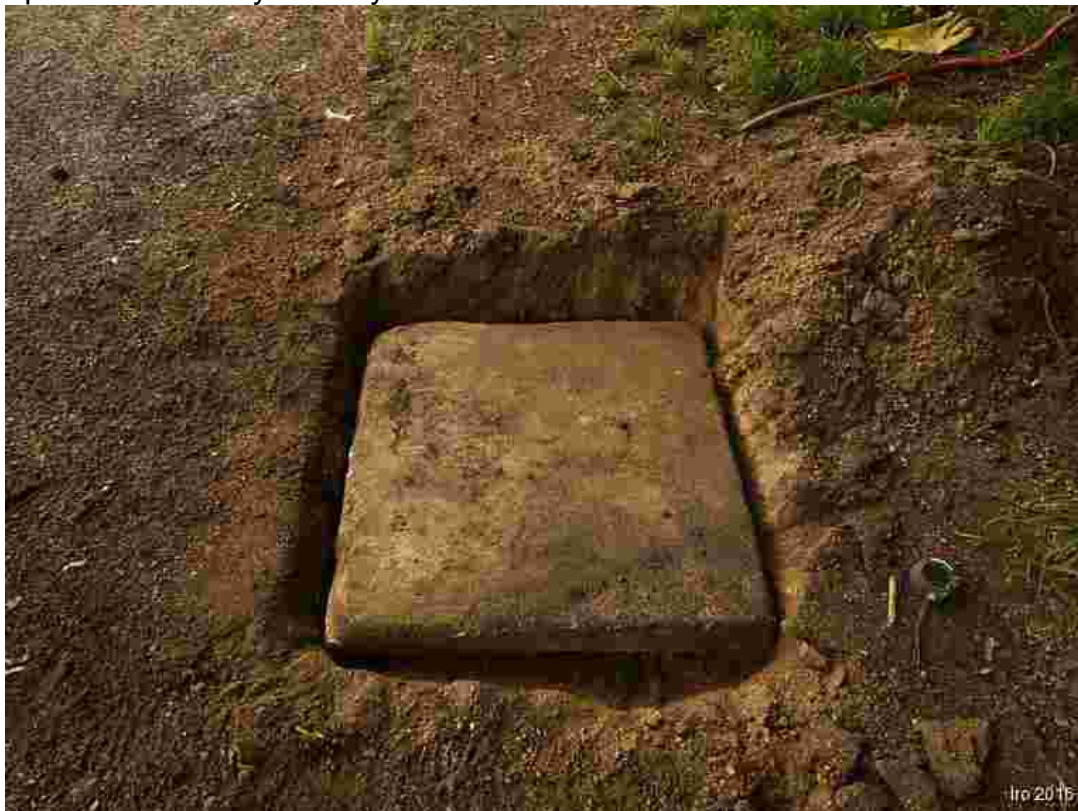
Revizní otvor 3 je zajištěn betonovou deskou 100 x 100 cm, která leží na bočních kamenech klenby. Opěrák "po vodě" je mírně vyhnutý a hrozí zřícením pouze při nájezdu například automobilu přímo na roh na desky.

Profil otvoru v klenbě je 55 x 60 cm. Šířka náhonu je v místě otvoru 183 cm, světlá výška podzemní části asi 155 cm. Celková mocnost sedimentů je 60 cm. Stav klenby v místě otvoru je nevyhovující. Opěrák krycí desky revizního otvoru je vyhnutý a deska je uložena jen na dvou bodech klenby.

Náhon je zanesen jemnými až perkovými sedimenty. Z klenby visí prorůstající kořenové systémy stromů. Část klenby byla asi v roce 1982 zpevněna litým betonem.

Doporučení: - okolí otvoru překrýt dvěma vrstvami kari sítě o rozměrech cca 250 x 250 cm se středovými otvory v místě revizního otvoru  
- vrátit opěrák do původní polohy  
- místo revizního otvoru odsadit rámem a kanálovým poklopem 45 x 60 cm se zatížitelností 5 t

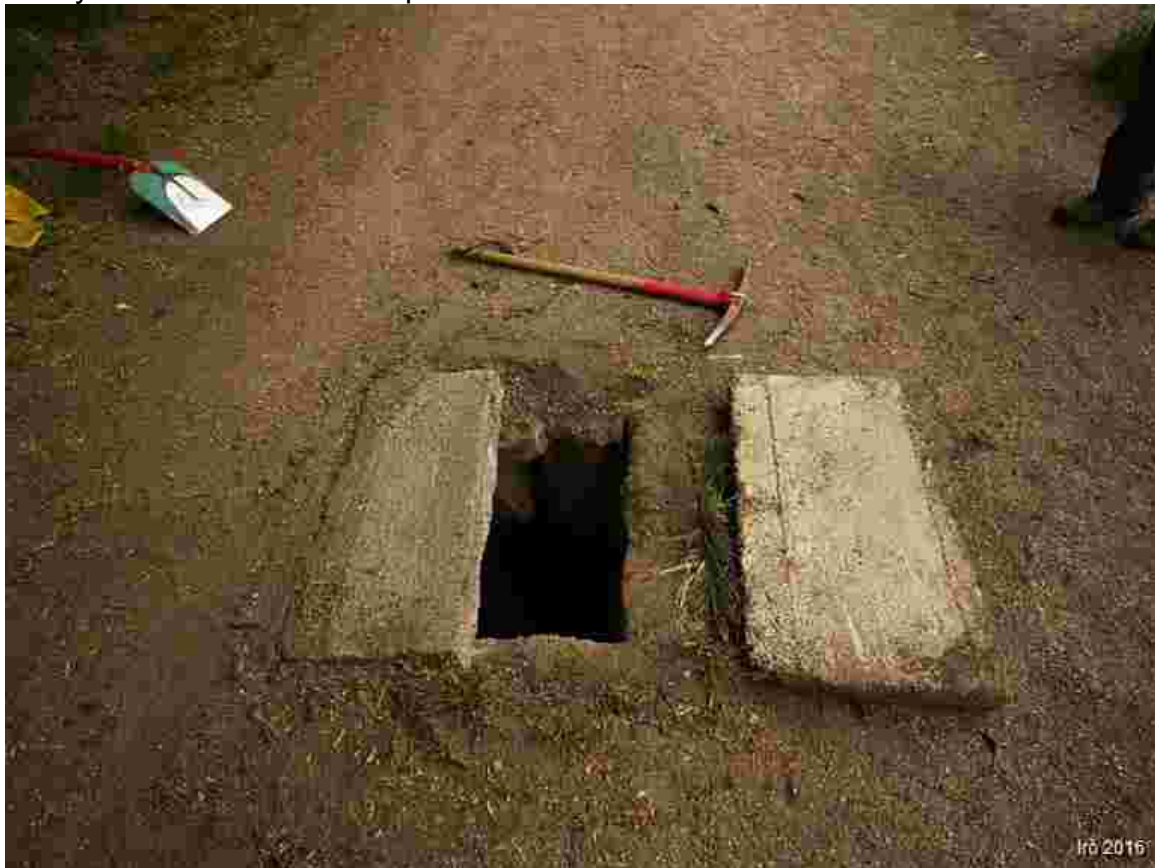
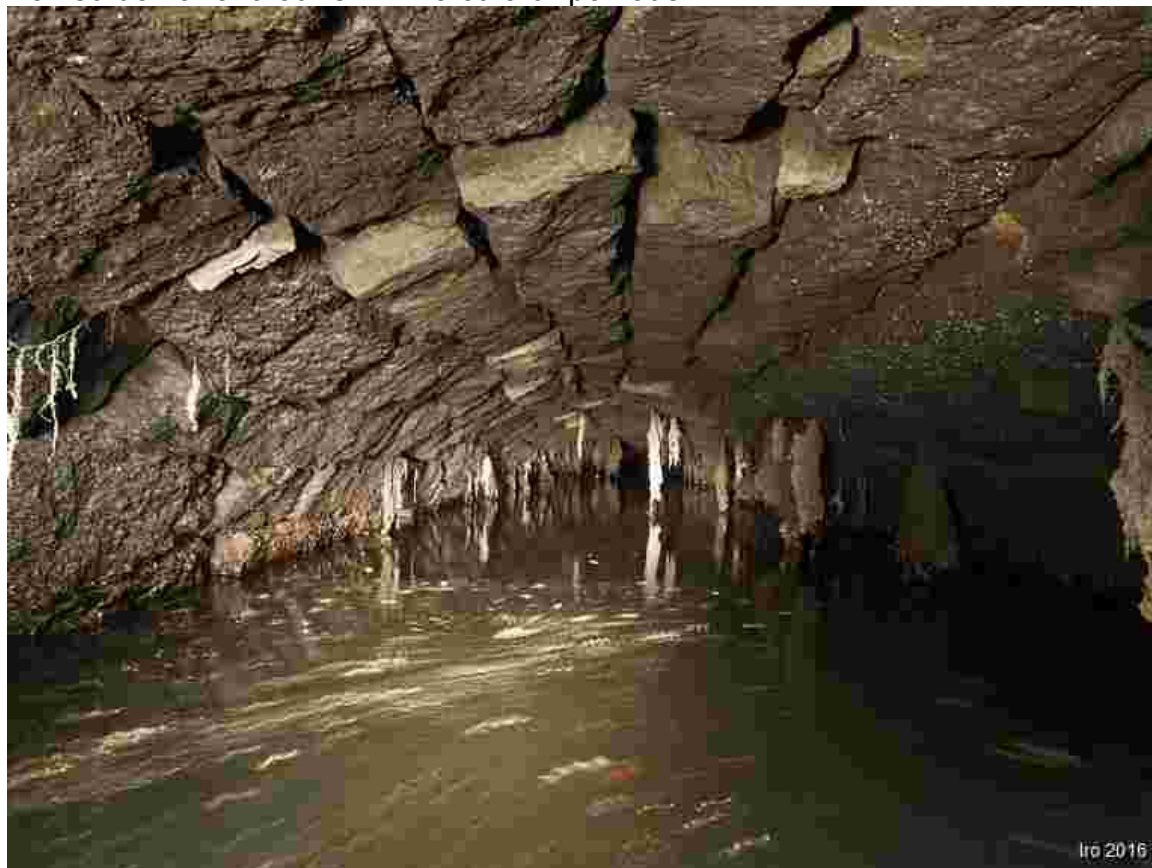
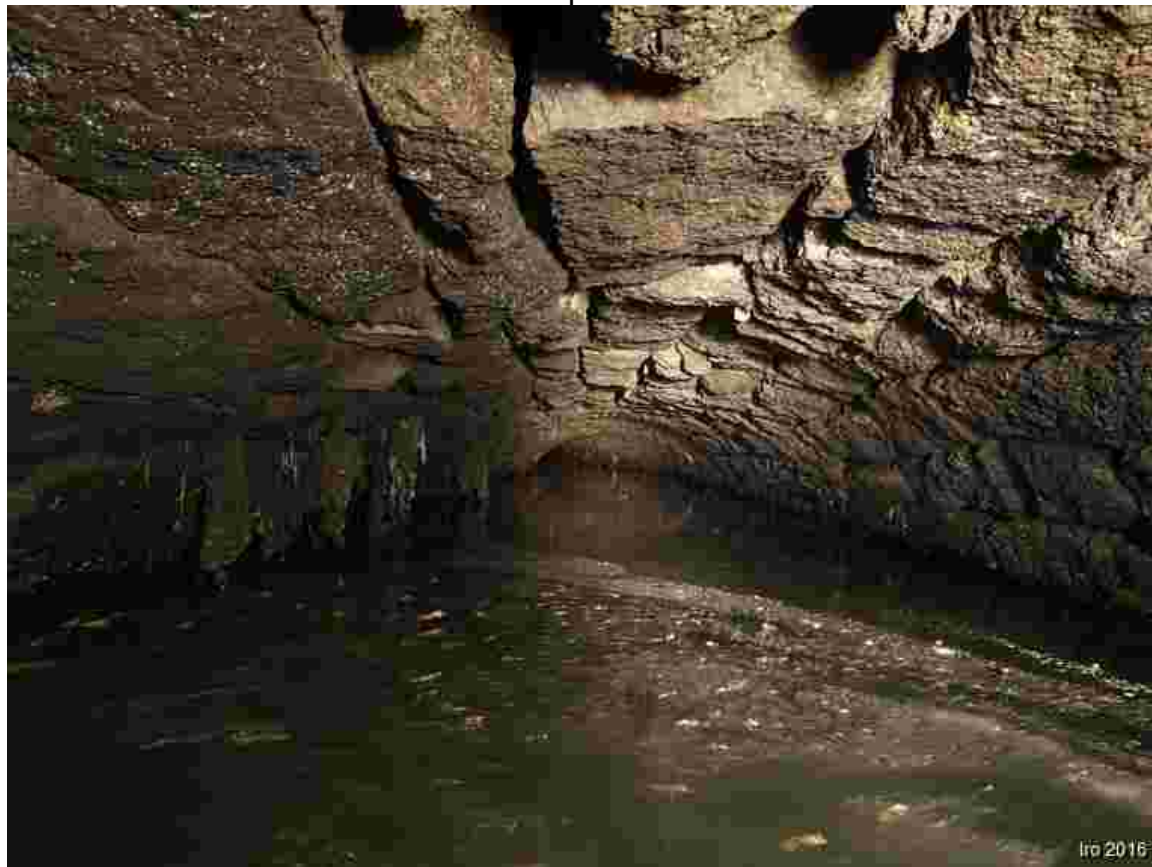
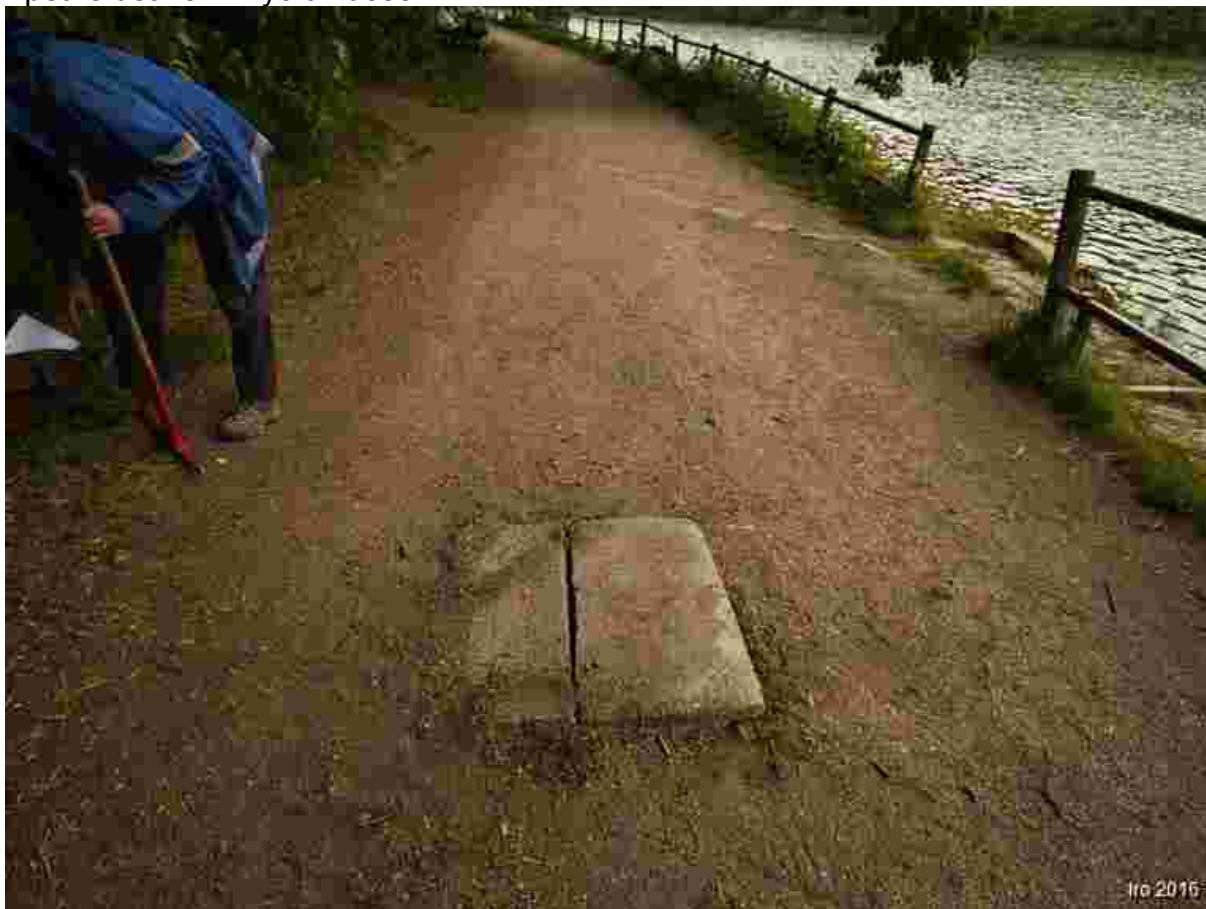
Revizní otvor 4 je zajištěn puklou betonovou deskou 100 x 100 cm, resp. 50 x 100 cm, která leží na bočních kamenech klenby. Profil otvoru v klenbě je 60 x 65 cm. Šířka náhonu je v místě otvoru 170 cm, světlá výška podzemní části asi 140 cm. Celková mocnost sedimentů je 40 cm. Stav klenby v místě otvoru je dobrý. Revizní otvor, jeho boky vystupují těsně nad povrch cesty, krycí deska tvoří stupeň - překážku na cestě.

Náhon je zanesen jemnými až perkovými sedimenty. Z klenby visí prorůstající kořenové systémy stromů.

Odkrytí revizního otvoru 4 s puklou betonovou deskou

Doporučení: - okolí otvoru překryt dvěma vrstvami kari sítě o rozměrech cca 250 x 250 cm se středovými otvory v místě revizního otvoru  
- místo revizního otvoru odsadit rámem a kanálovým poklopem 45 x 60 cm se zatížitelností 5 t  
- povrch cesty zvýšit min. o 10 cm

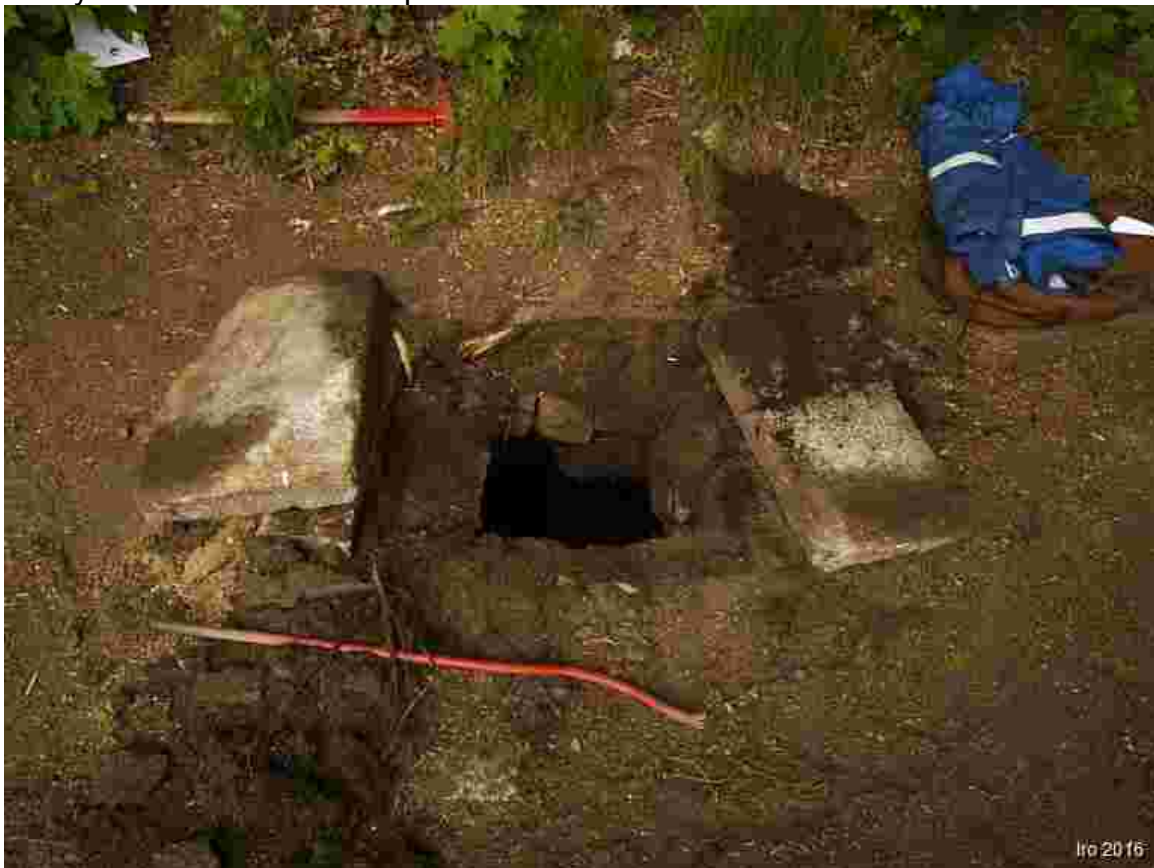
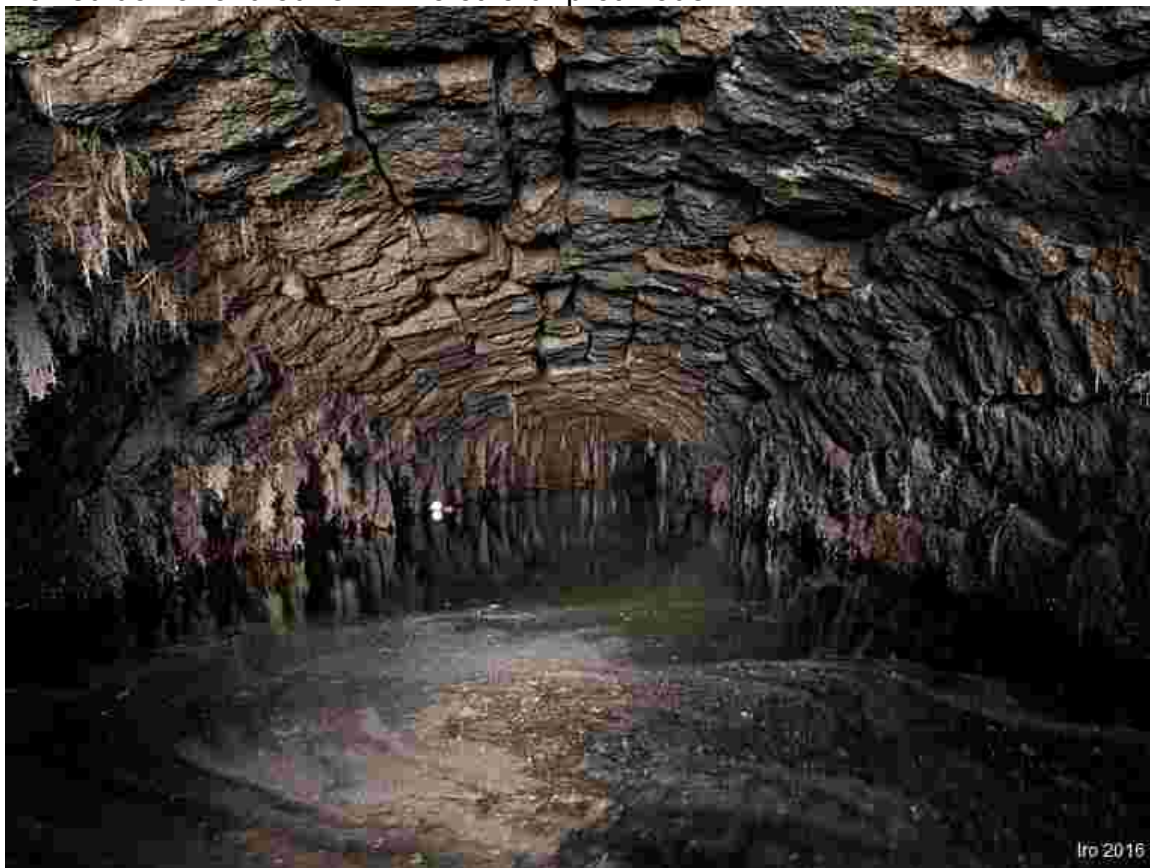
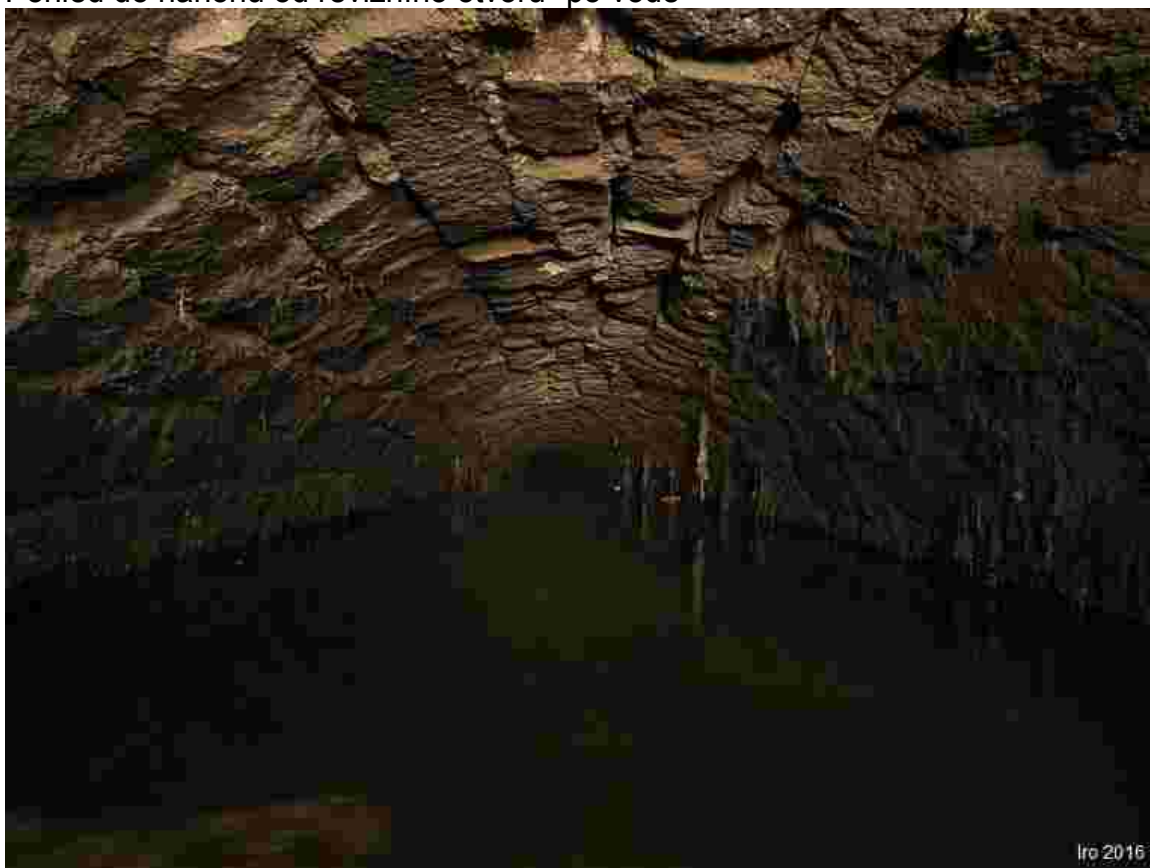
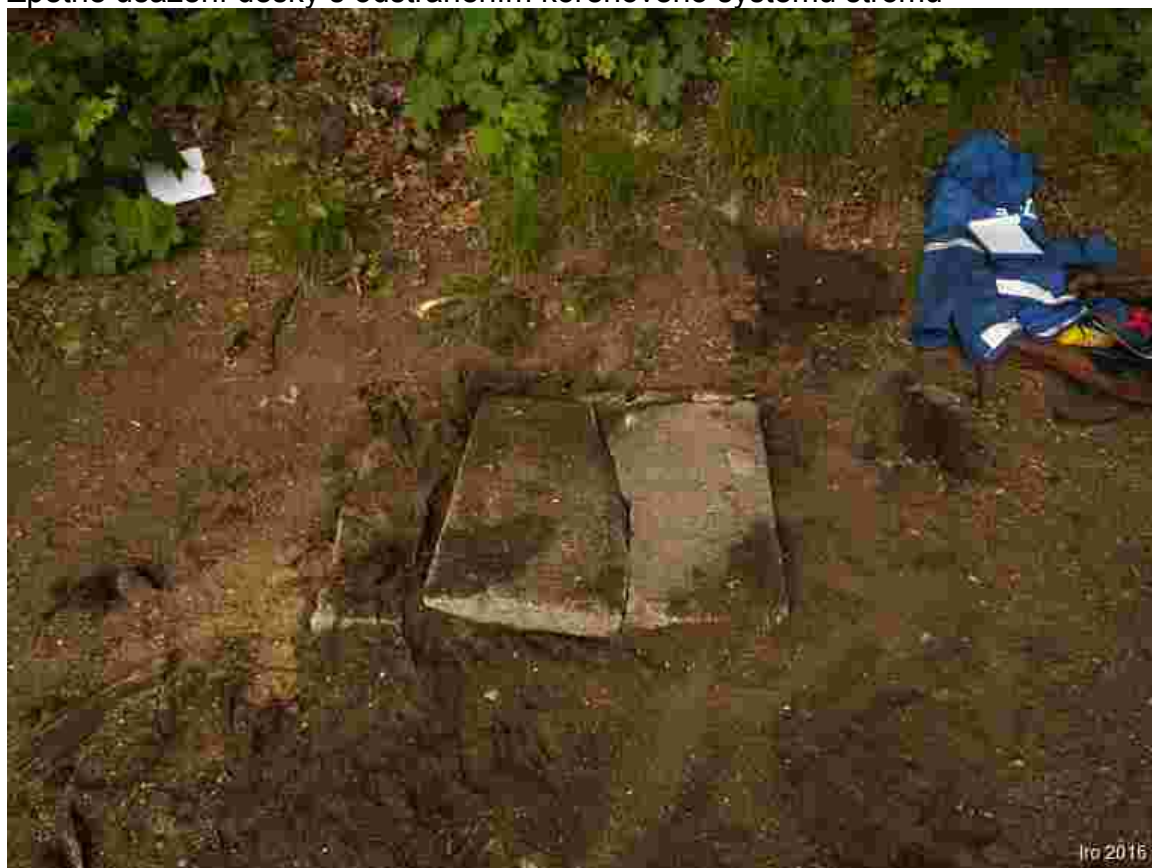
Revizní otvor 5 je zajištěn nepravidelně puklou betonovou deskou 100 x 100 cm, resp. cca 50 x 100 cm a žulovým překladem, přičemž obojí leží na bočních kamenech klenby. Profil otvoru v klenbě je 56 x 48 cm. Šířka náhonu je v místě otvoru 168 cm, světlá výška podzemní části do 140 cm. Celková mocnost sedimentů je 40 cm. Stav klenby v místě otvoru je nevyhovující. Klenák, na který navazoval opěrák poklopu je vypadlý. Nepříliš kvalitní oprava byla provedena asi kolem roku 1982.

Revizní otvor a jeho boky vystupují těsně nad povrch cesty, krycí deska tvoří stupeň - překážku na cestě.

Náhon je zanesen jemnými až perkovými sedimenty. Z klenby visí prorůstající kořenové systémy stromů.

Odkrytí revizního otvoru 5 s puklou betonovou deskou

Doporučení: - vybetonovat místo vypadlého klenáku a vyspárovat okolní napojení klenáků, upravit profil otvoru  
- okolí otvoru překrýt dvěma vrstvami kari sítě o rozměrech cca 250 x 250 cm se středovými otvory v místě revizního otvoru  
- místo revizního otvoru odsadit rámem a kanálovým poklopem 45 x 60 cm se zatížitelností 5 t  
- povrch cesty zvýšit min. o 5 cm  
- odstranit kořeny v okolí revizního otvoru

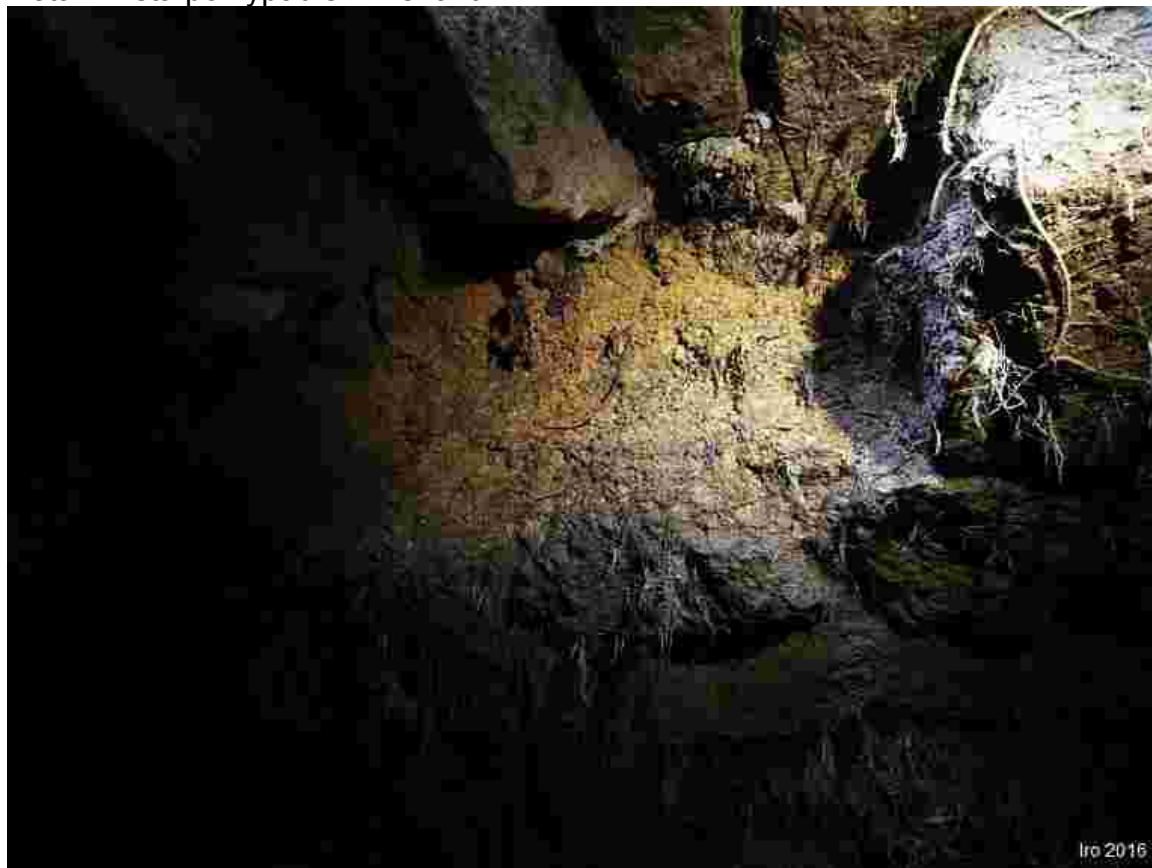
Detail místa po vypadlém klenáku

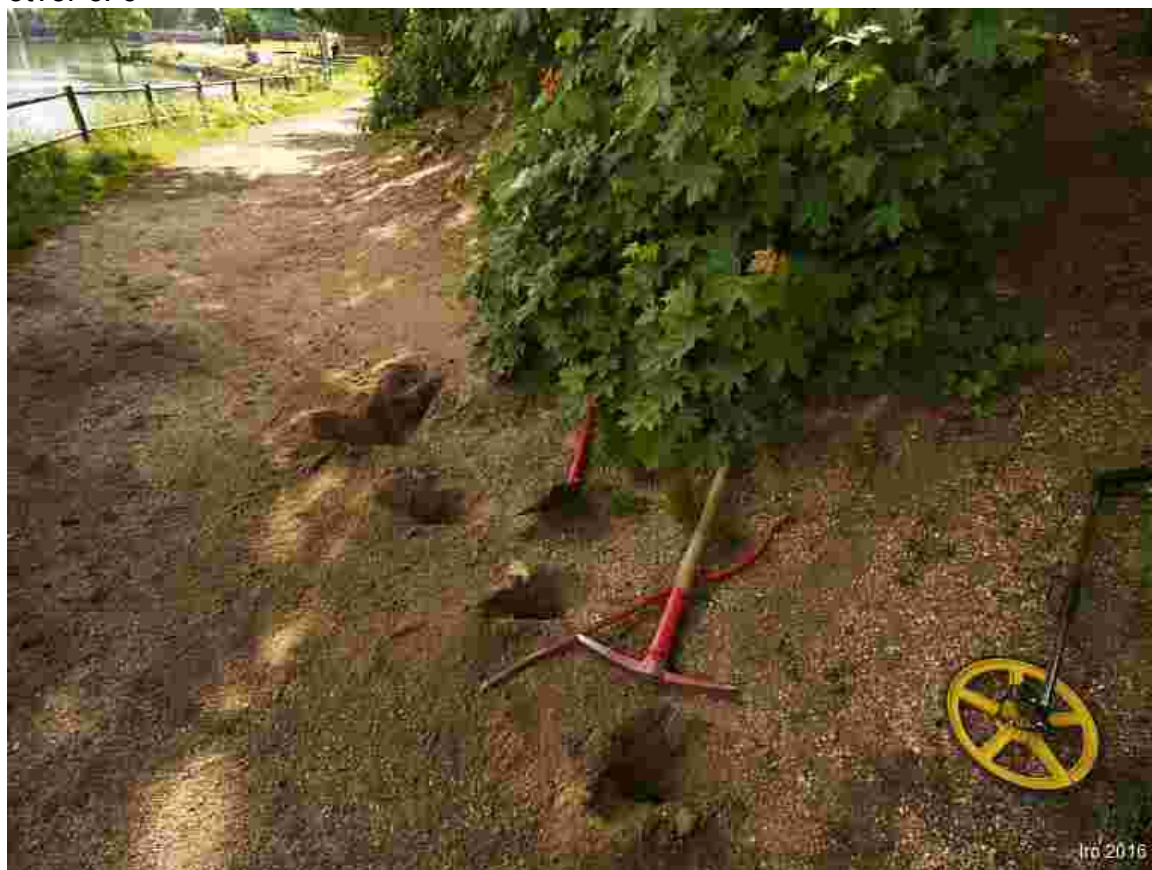
Revizní otvor 6 je zanesen v podélném profilu náhonu z roku 1982, ale při průzkumných pracích v roce 2016 nebyl kopanými sondami objeven.

Místo (54 m od stavidla 4) kde se podle dokumentace nalézal v roce 1982 revizní otvor č. 6

Doporučení: - okolí otvoru překrýt dvěma vrstvami kari sítě o rozměrech cca 250 x 400 (podélně)

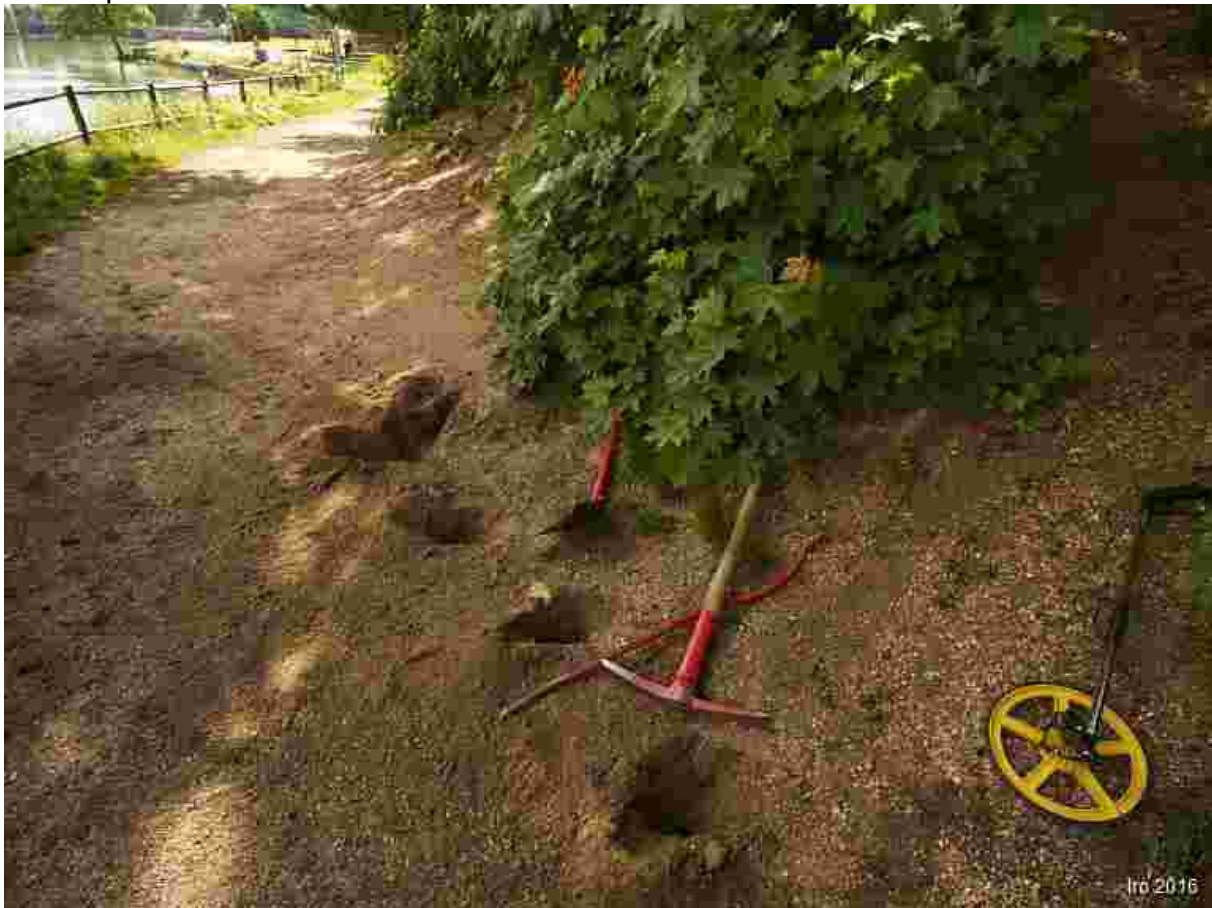
Revizní otvor 7 je zanesen v podélném profilu náhonu z roku 1982, ale při průzkumných pracích v roce 2016 nebyl objeven. Umístění odpovídá staničení 967,4

Pravděpodobné místo destruovaného revizního otvoru č. 7

Doporučení: - odkrýt jeřábem silniční panely a zjistit stav

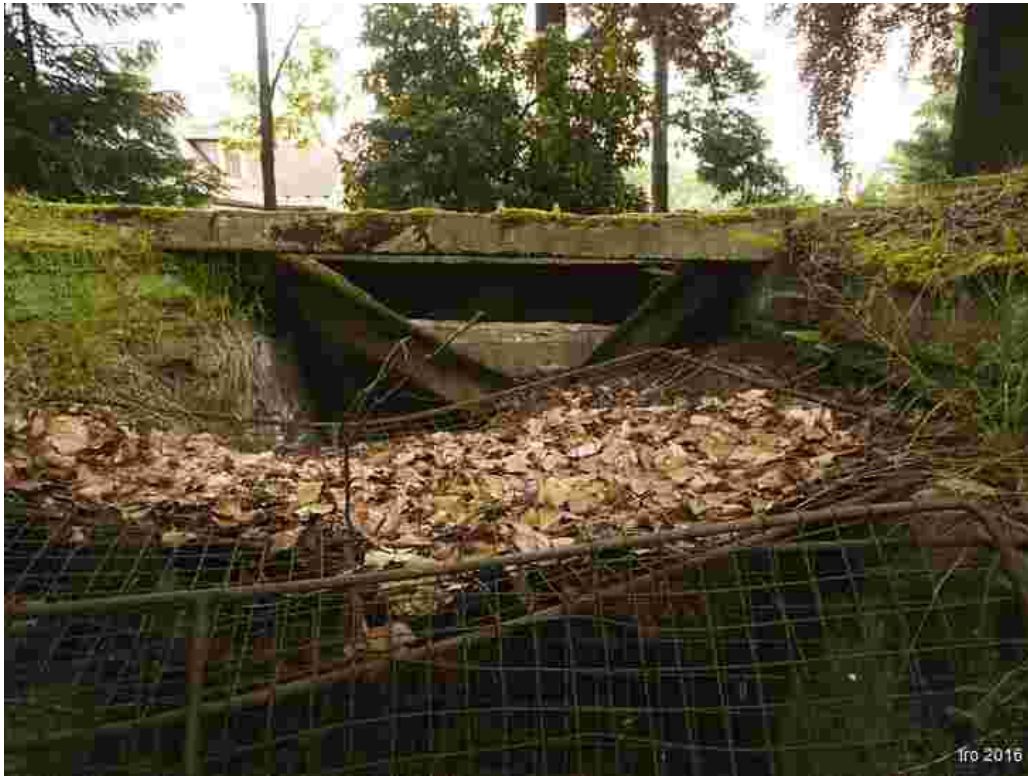
Vodní zámek má prolomené panelové krytí nad odběrem a místy poškozenou návodní skladbu povrchu stěn.

Doporučení: - vymazání spár, zpětné usazení vypadlých kamenů  
- odstranění krycích panelů  
- osazení mříže do náhonu
